***Производственный участок Красноуфимск-
Уральский Горьковской дирекции по ремонту
тягового подвижного состава***

Оптимизация конструкции испытательного шлейфа, с приведением его к техническим условиям

Оптимизация комплектности на локомотивах серии ЭП1М

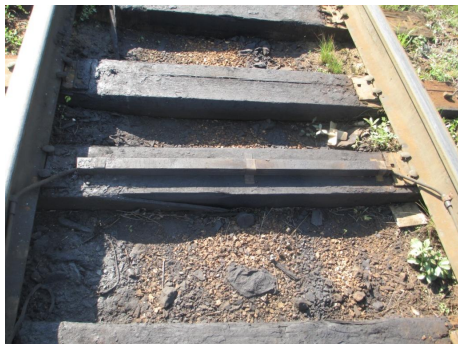
Резиновая оболочка кабеля не обеспечивает достаточную защиту от внешних воздействий, имеются трещины повсеместные провисы кабеля, наличие деревянных коробов на петлях, это приводит к нарушению изоляционных свойств, эксплуатационных характеристик.

Выполнен подвес кабеля посредством стального троса, что исключает провисание; наиболее подверженные внешнему воздействию участки кабеля проложены в ПНД трубе; изготовлены и установлены на шейку рельса стальные державки на высоту, согласно ТУ
