***Производственный участок Красноуфимск-
Уральский Горьковской дирекции по ремонту
тягового подвижного состава***

Оптимизация конструкции испытательного шлейфа, с приведением его к техническим условиям

Оптимизация комплектности на локомотивах серии ЭП1М

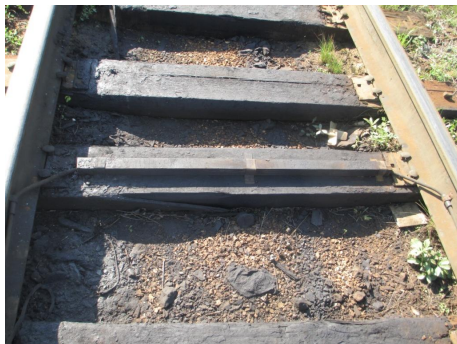
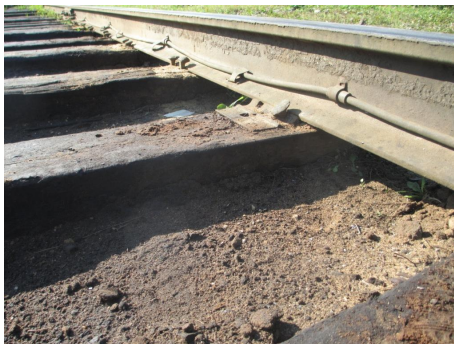
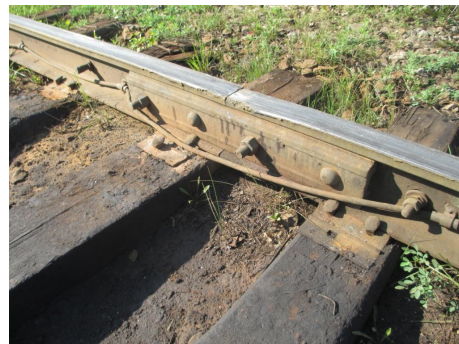
Резиновая оболочка кабеля не обеспечивает достаточную защиту от внешних воздействий, имеются трещины повсеместные провисы кабеля, наличие деревянных коробов на петлях, это приводит к нарушению изоляционных свойств, эксплуатационных характеристик.

Выполнен подвес кабеля посредством стального троса, что исключает провисание; наиболее подверженные внешнему воздействию участки кабеля проложены в ПНД трубе; изготовлены и установлены на шейку рельса стальные державки на высоту, согласно ТУ

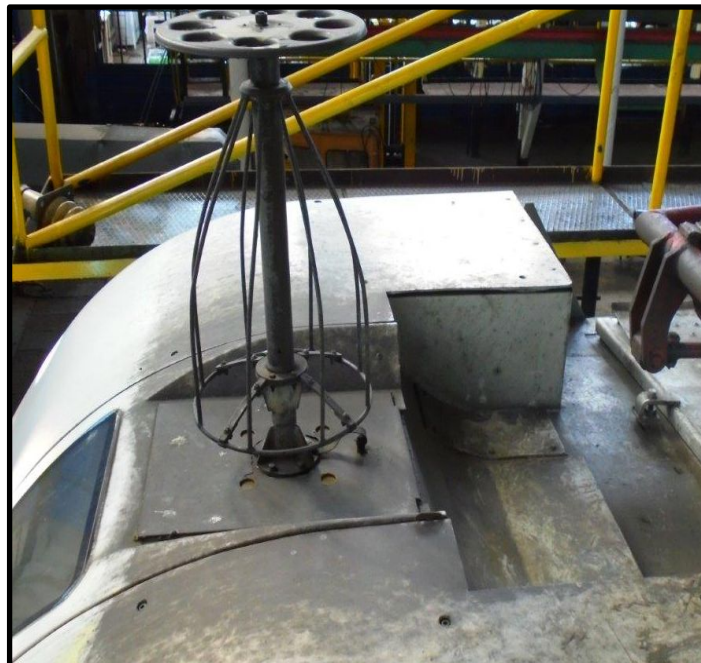
Металлическая антенна типа АЛП установлена по центру кузова локомотива, что приводит к замыканию струнки контактной сети (в случае ее обрыва) на корпус локомотива с последующим выходом из строя радиостанции

Произведен
демонтаж антенны
типа АЛП с
последующей
установкой
пластиковой антенны
типа АЛ1/160 с
переходной
площадкой со
смещением ее от
центра кузова
локомотива
