# Реконструкция административного здания

# Фотоотчет о проведении исследования по проверке несущей способности декоративных фасадных элементов

Отчет о проведении исследования по проверке несущей способности декоративных фасадных элементов

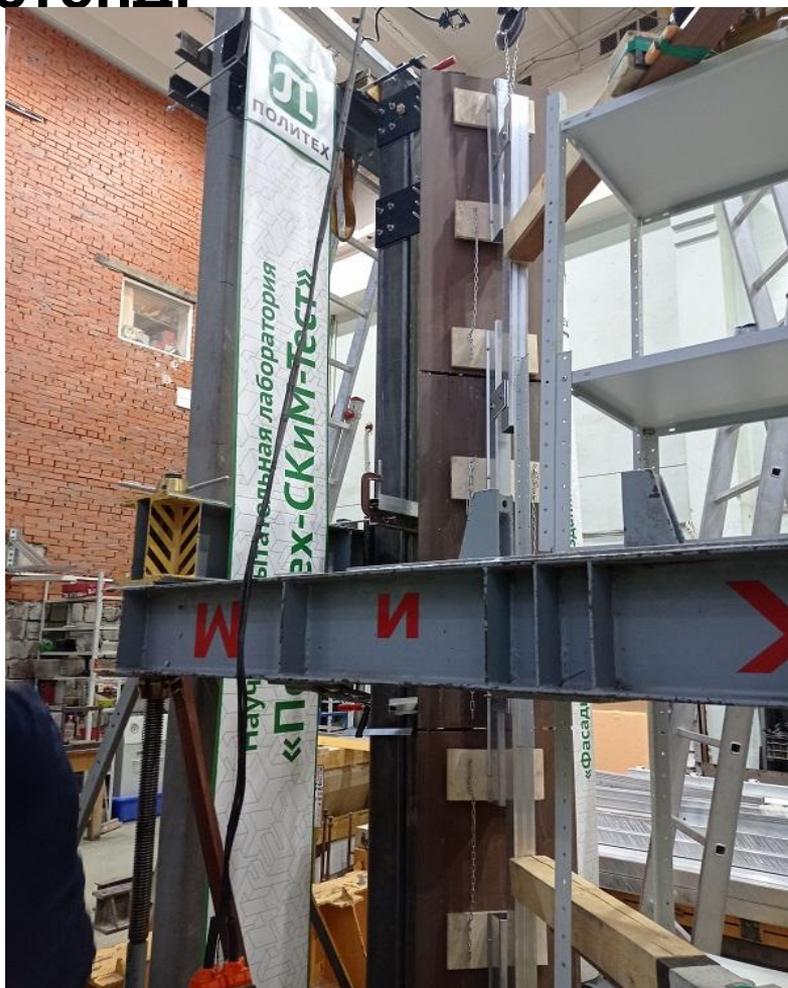
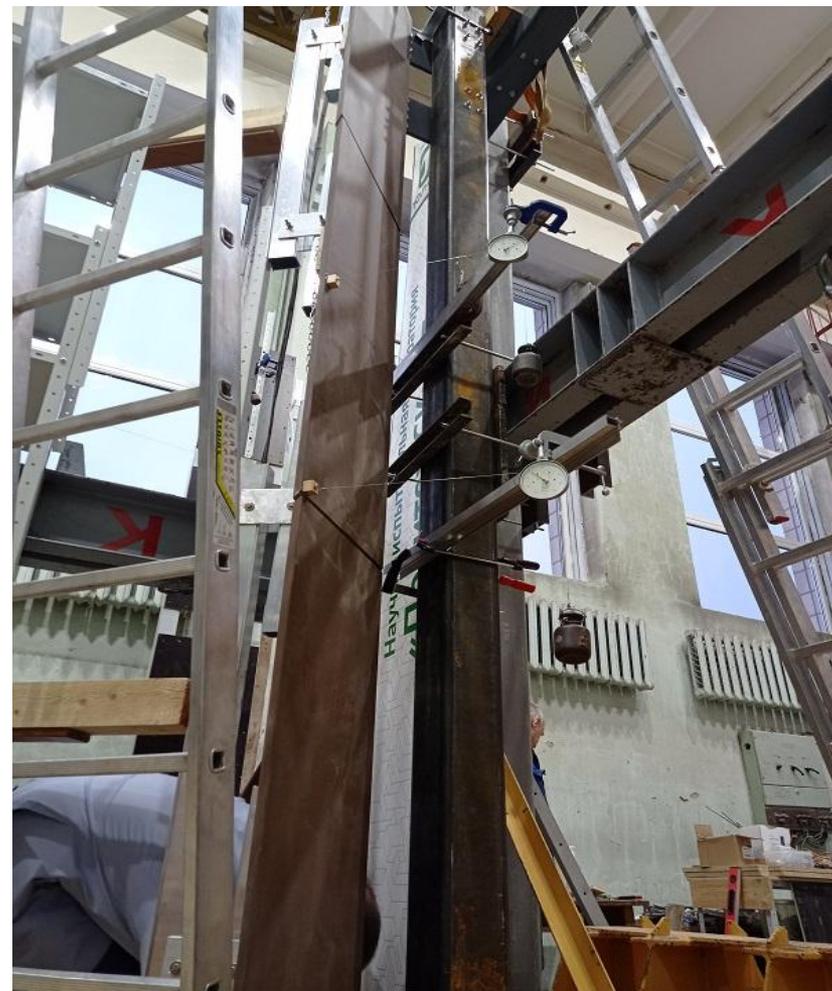
## Испытательный стенд.

24.12.2021 г., были проведены испытания образцов декоративных ламелей закрепленных на жестком основании (металлическая труба).

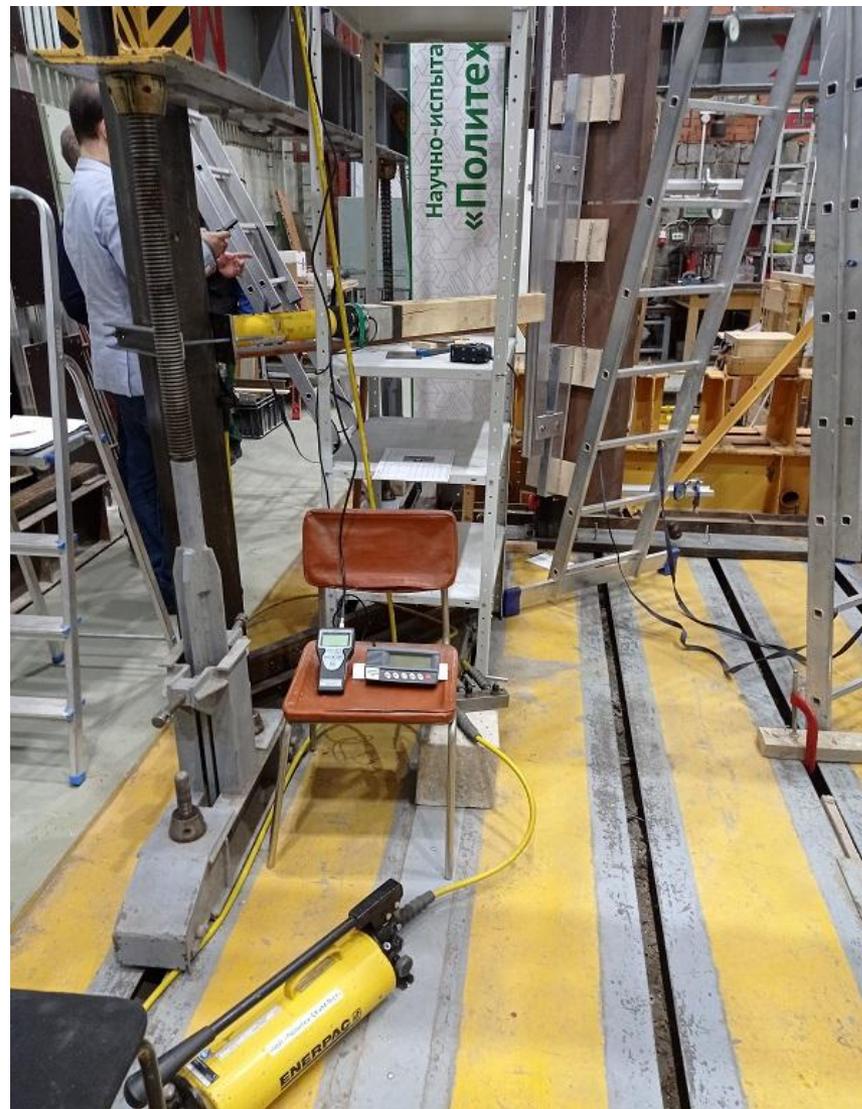
Распределительный узел и гидравлический насос домкратов.

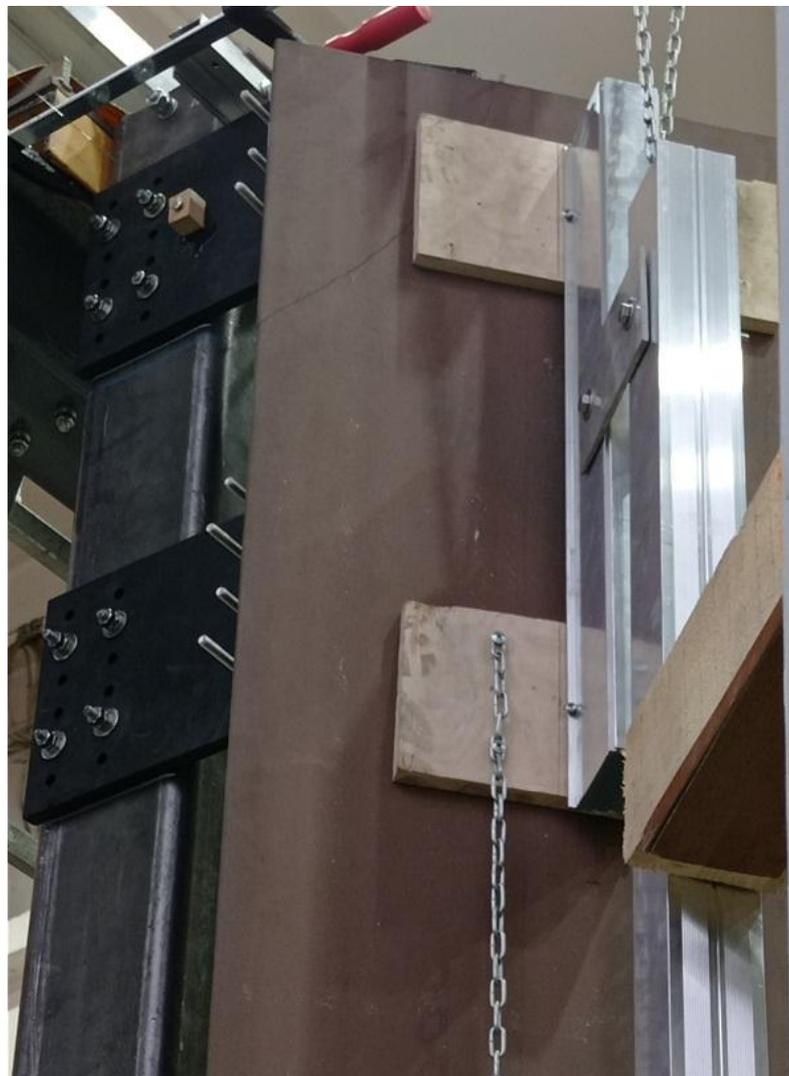
**Заключение: В результате испытаний перемещение элементов фасада составило более 10 мм, что превышает предельные значения, указанные в СП20. Разрушение верхней ламели произошло при нагрузке 180 кгс.**

**Разрушение  
верхней ламели.**
