СХЕМА МЕСТА ВОЗГОРАНИЯ 22.12.2020 г. С ОПИСАНИЕМ НА ОСНОВАНИИ ФОТОМАТЕРИАЛОВ И ОСМОТРА МЕСТА ПРОИСШЕСТВИЯ

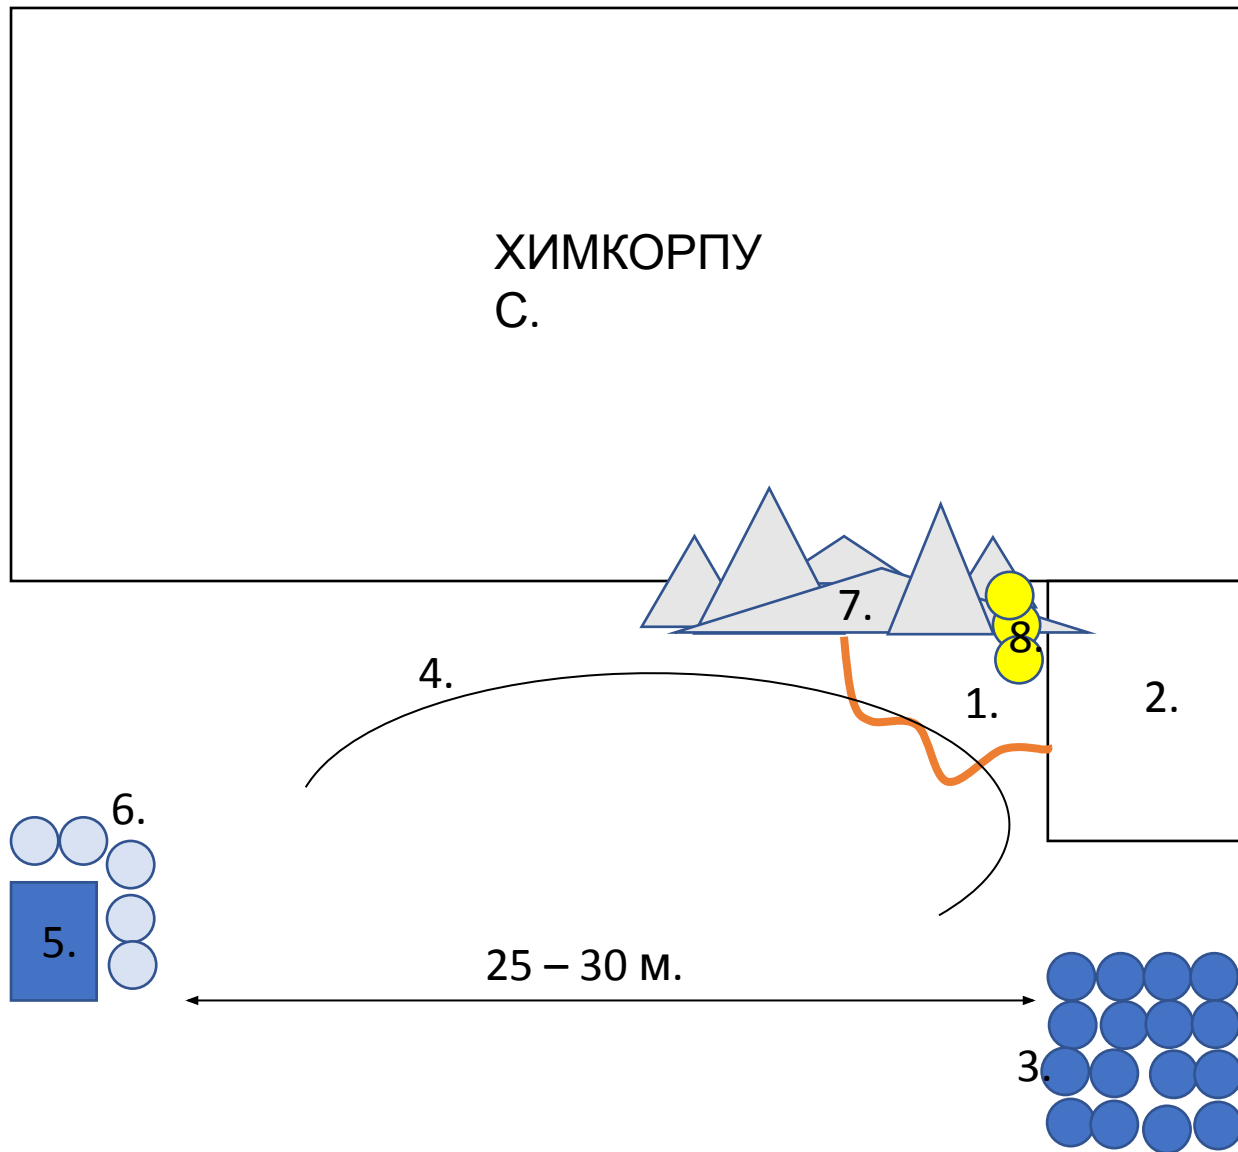
1. Место возгорания. Пустых биг-бэгов (ББ) там нет.
 2. Место подачи ББ. Захламления нет.
 3. ББ, предназначенные для подачи.
 4. Греющий кабель на месте возгорания.
 5. Контейнер для пустых ББ был переполнен 21.12.2020, за день до возгорания. Вывозится ХК.
 6. Пустые ББ, сложенные возле контейнера, по причине его переполнения.
 7. Скопления извести, видимо после чистки кровли, вперемешку с опилками. Уборка производится погрузчиком ХК.
- В данном месте персонал ООО «ЛВ» не работает. В период с 17:00 ч. 21.12.2020 г. до 08:00 ч. 23.12.2020 г., персонал ООО «ЛВ» на участке работ не производил.
8. Поврежденные, наполовину пустые ББ, которые производил.

Данное место ни тельфером ни вручную переместить невозможно, следовательно, данное скопление не является результатом работы ООО «ЛВ».
