Оценка физического износа жилого здания в г. Нижний Новгород

Общая характеристика объекта

Обследуемое здание: 9-этажный жилой дом расположенный в Автозаводском районе Нижнего Новгорода по ул. Советской Армии 13А.

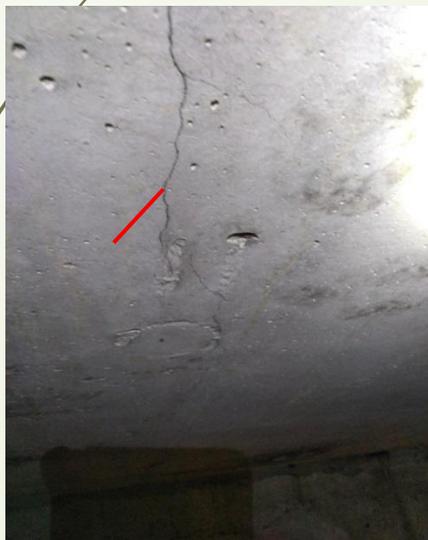
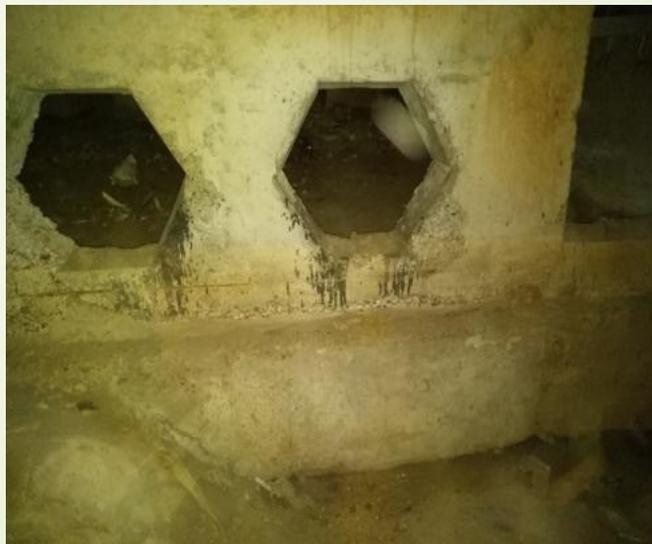
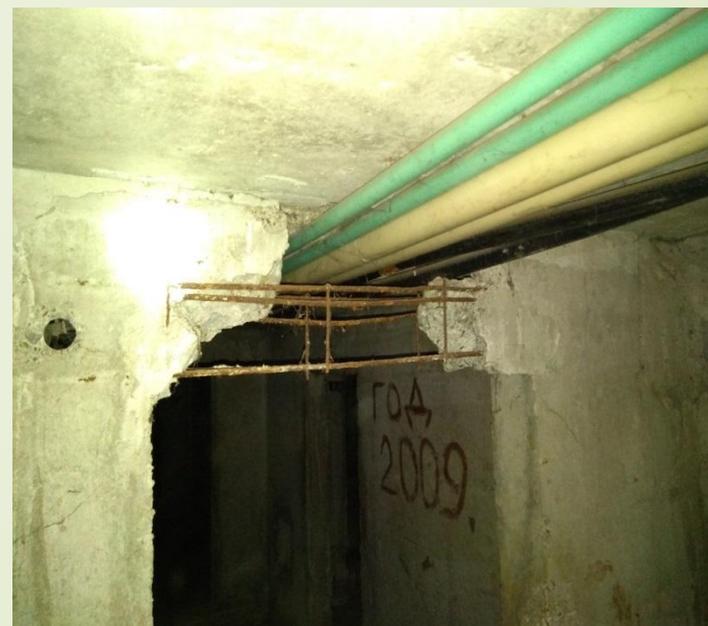
При обследовании фундамента в техническом подполье были установлены следующие дефекты:

- Оголение арматуры в ростверке – износ 47 %
- Трещина в плите перекрытия до 2 мм - износ 10 %
- Сколы бетона на свае - износ 6 %

Принимаем физический износ фундамента 63%

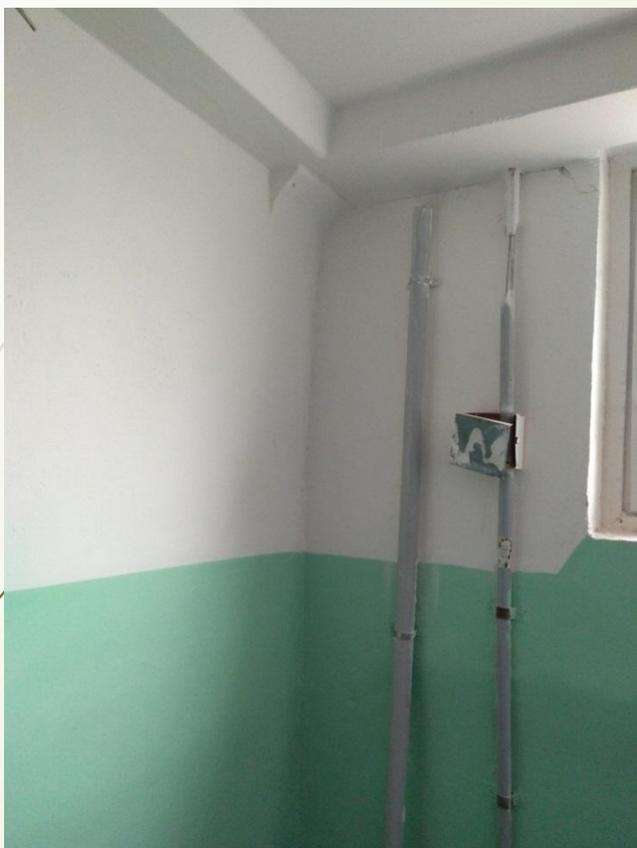
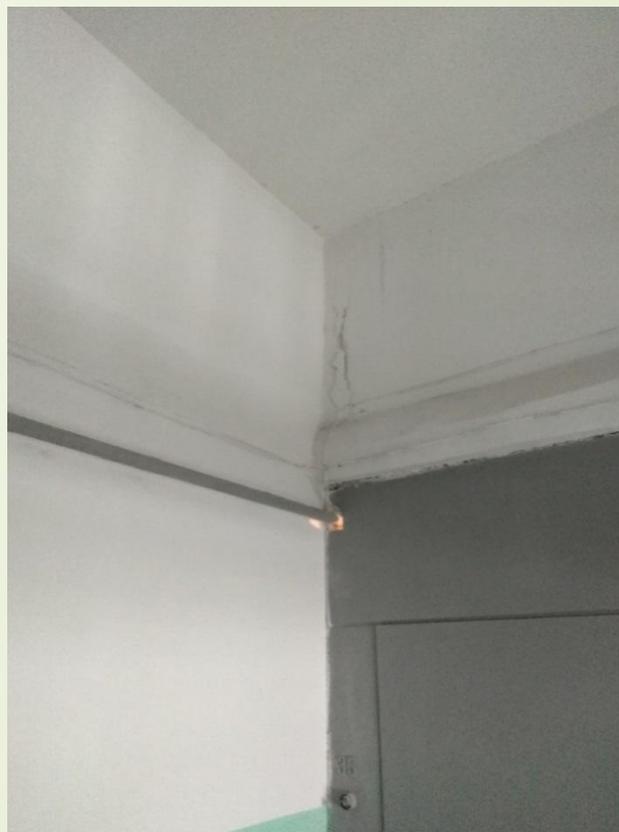
Трещины в наружных стенах

- Внутренние стены (I) - наклонные трещины шириной раскрытия до 1 мм, участки разрушения штукатурного слоя и выпадение раствора в стыках – износ 23%;
- Наружные стены (II) - вертикальные трещины шириной раскрытия до 3 мм, выбоины, участки разрушения штукатурного слоя – 40 %.

Принимаем физический износ стен 23 %

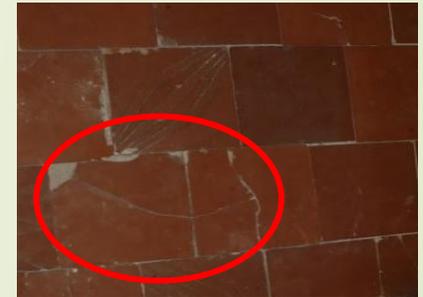
При обследовании лестничных маршей были выявлены следующие повреждения: сколы в покрытии пола, на ступенях. Принимаем физический износ лестниц 3%.

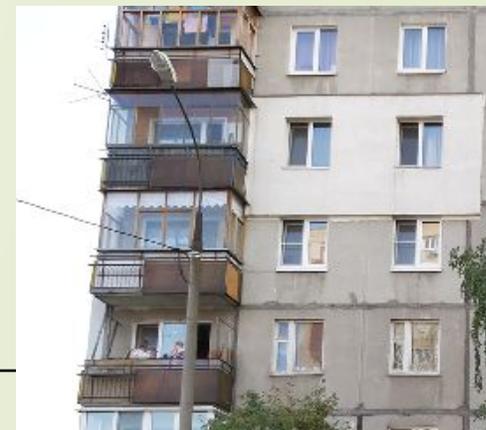
Оконные блоки деревянные (I) – зазоры в стыках оконных блоков с откосами, отслоение окрасочного слоя – износ 21%

в местах сопряжения коробок со стенами – износ 5 %

Принимаем физический износ оконных проемов 15 %.

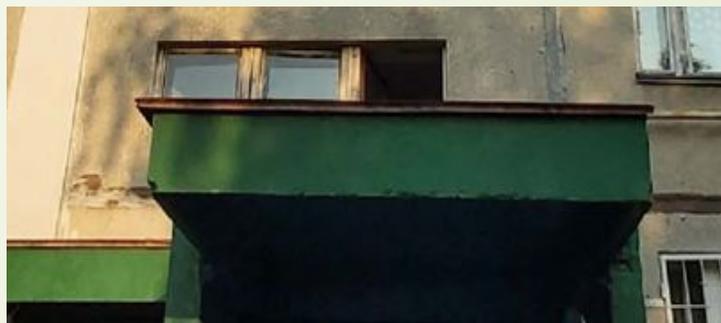
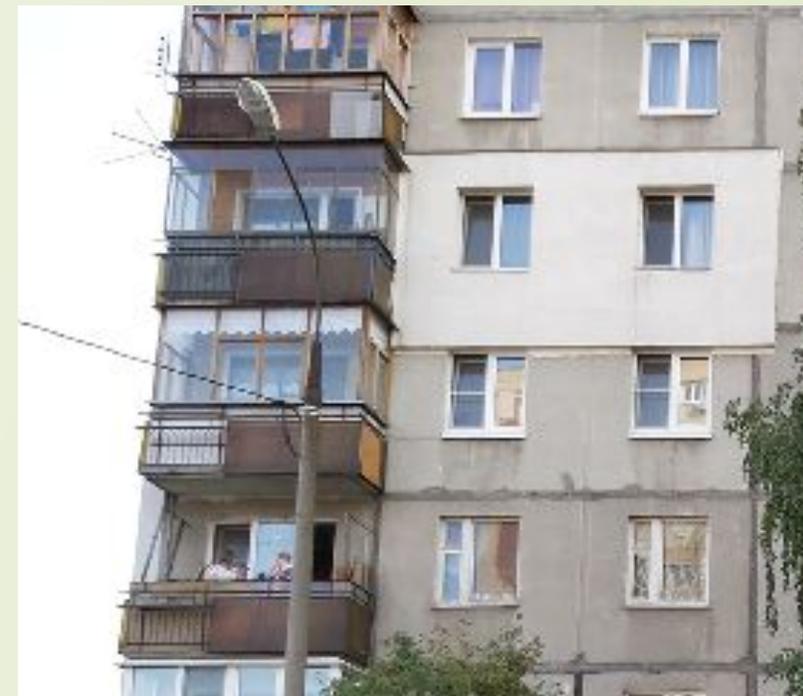
При обследовании балконов были выявлены: мелкие повреждения металлических ограждений, трещины и выбоины на нижней поверхности плит – износ 22 %.

При обследовании козырьков были выявлены незначительные сколы бетона и разрушение штукатурного слоя - износ 5 %.

Принимаем общий физический износ 9 %.

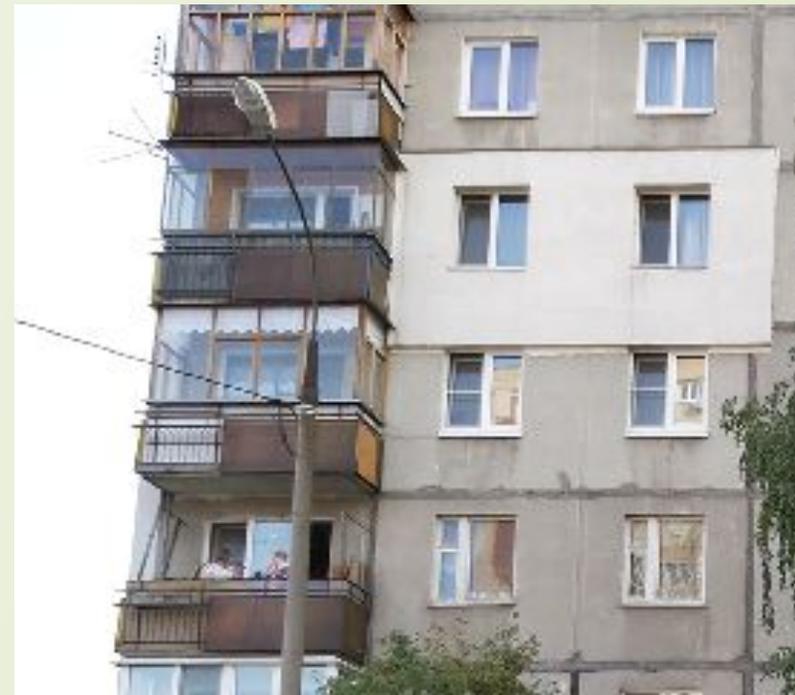
При проведении обследования фасада (I) были установлены: выпадение раствора из швов между стеновыми панелями, сколы, трещины – износ 20 %.

При проведении обследования внутренних отделочных работ (II) были выявлены участки разрушения штукатурного слоя, а именно волосяные трещины, сколы, растрескивание штукатурки– износ 15 %.

Принимаем физический износ отделочных покрытий 1 %.
