Оценка физического износа жилого здания в г. Нижний Новгород

Общая характеристика объекта

Обследуемое здание: 9-этажный жилой дом расположенный в Автозаводском районе Нижнего Новгорода по ул. Советской Армии 13А.

Здание крупнопанельное, возведено по типовой серии 1-464Д/1

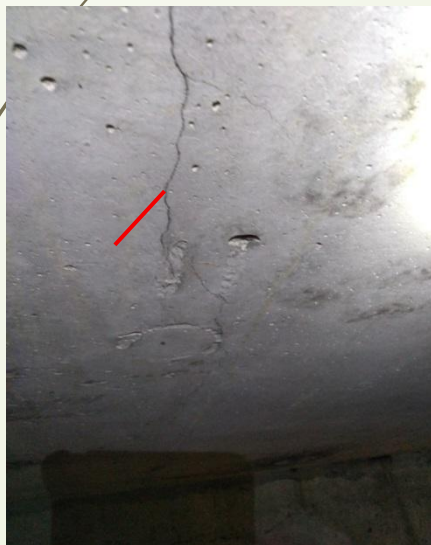
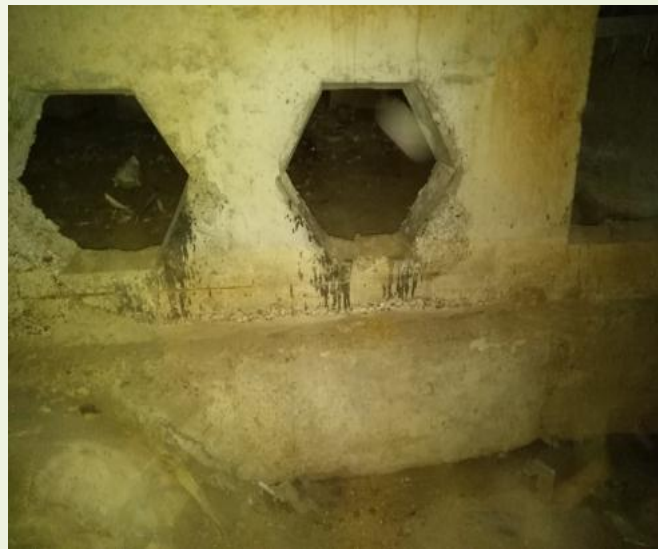
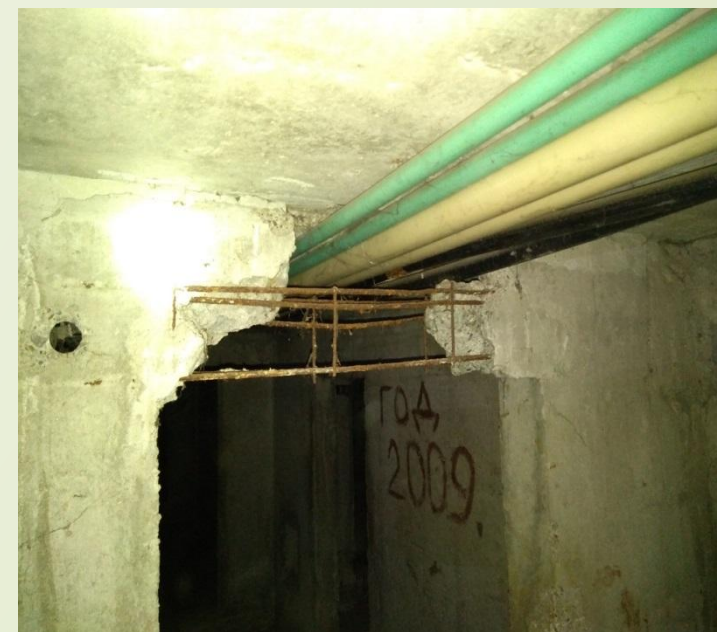
При обследовании фундамента в техническом подполье были установлены следующие дефекты:

- Оголение арматуры в ростверке – износ 47 %
- Трещина в плите перекрытия до 2 мм - износ 10 %
- Сколы бетона на свае - износ 6 %

Принимаем физический износ фундамента 63%

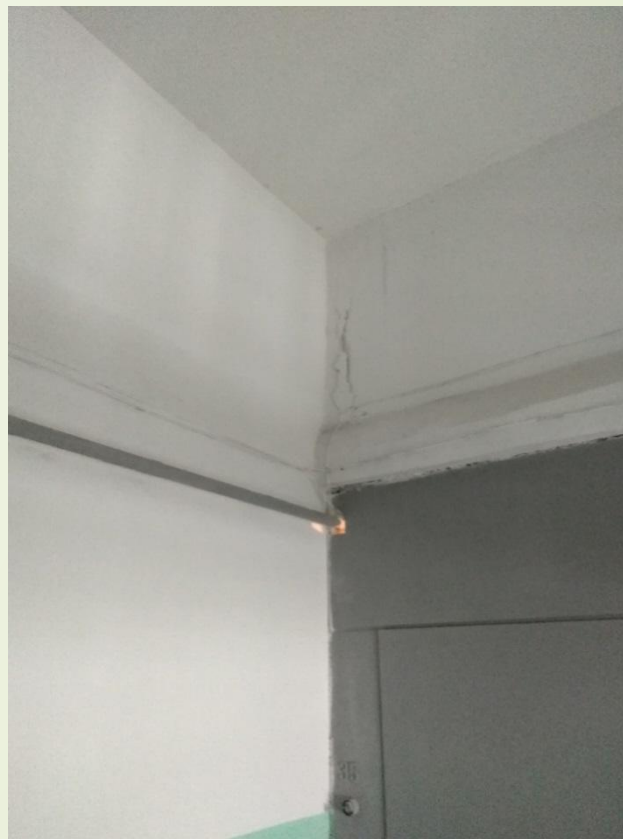
Трещины в наружных стенах

- Внутренние стены (I) - наклонные трещины шириной раскрытия до 1 мм, участки разрушения штукатурного слоя и выпадение раствора в стыках – износ 23%;
- Наружные стены (II) - вертикальные трещины шириной раскрытия до 3 мм, выбоины, участки разрушения штукатурного слоя – 40 %.

Принимаем физический износ стен 23 %

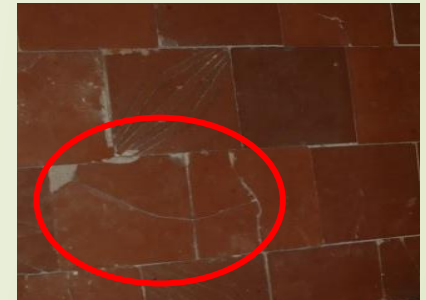
В нежилых помещениях полы выполнены из комбинированного покрытия из керамической плитки и цементно-песчаной стяжки.

Принимаем физический износ полов 18 %.

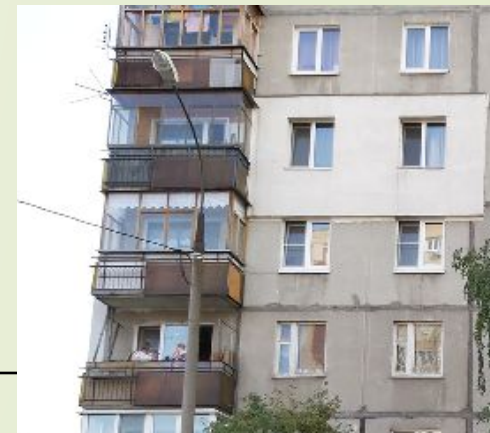
Оконные блоки деревянные (I) – зазоры в стыках оконных блоков с откосами, отслоение окрасочного слоя – износ 21%

в местах сопряжения коробок со стенами – износ 5 %

Принимаем физический износ оконных проемов 15 %.

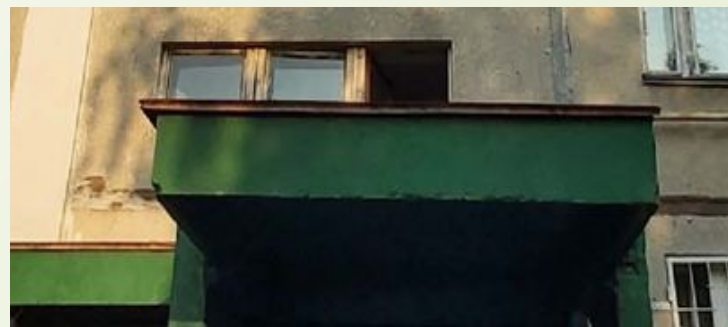
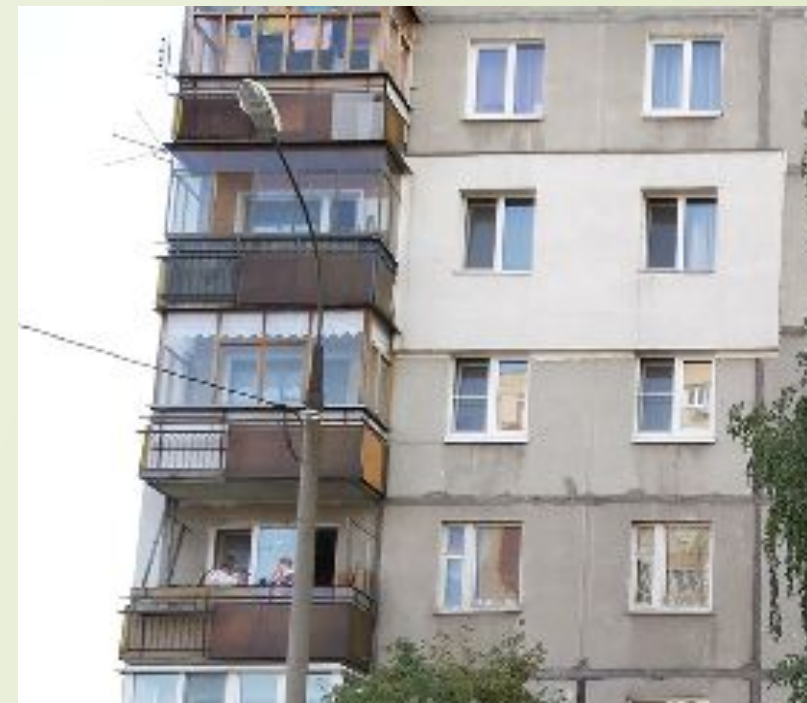
При обследовании балконов были выявлены: мелкие повреждения металлических ограждений, трещины и выбоины на нижней поверхности плит – износ 22 %.

При обследовании козырьков были выявлены незначительные сколы бетона и разрушение штукатурного слоя - износ 5 %.

Принимаем общий физический износ 9 %.

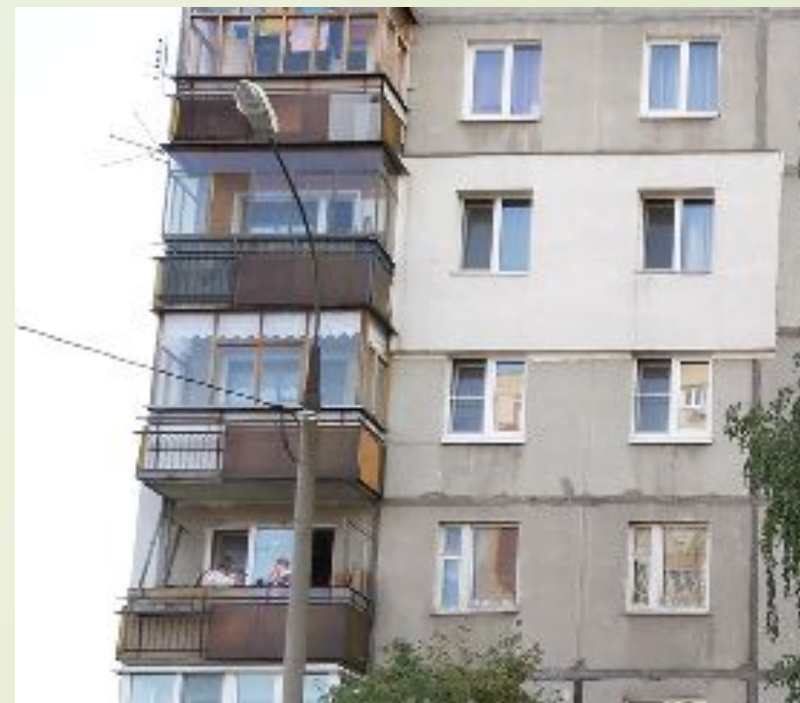
При проведении обследования фасада (I) были установлены: выпадение раствора из швов между стеновыми панелями, сколы, трещины – износ 20 %.

При проведении обследования внутренних отделочных работ (II) были выявлены участки разрушения штукатурного слоя, а именно волосяные трещины, сколы, растрескивание штукатурки– износ 15 %.

Принимаем физический износ отделочных покрытий 1 %.
