02.04.2020

Отчет по проведенной проверке по профилактике коронавируса.
Результаты проверки представлены на следующих слайдах.

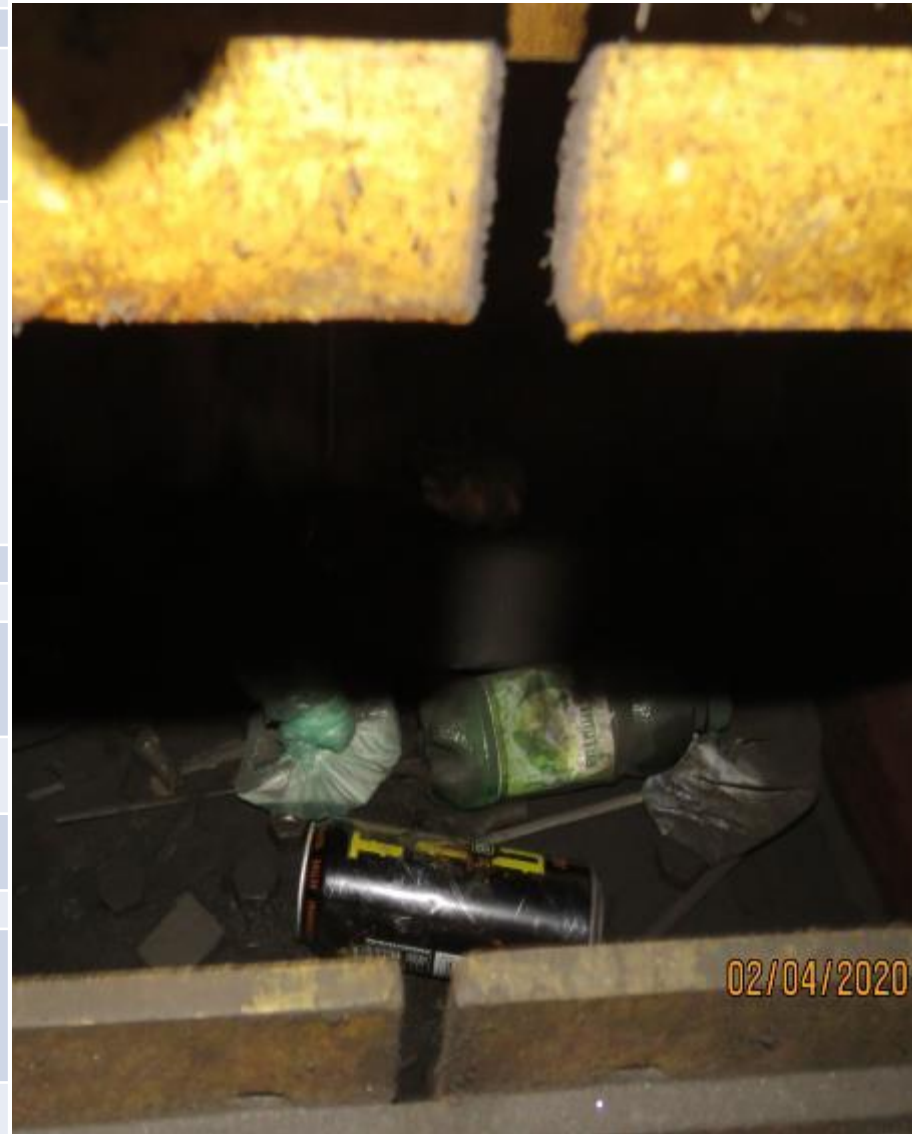
Графа формы	Значение
ФИО Специалиста	Гулидов А.В.
Дата выявления	02.04.2020 г.
Объект	ЦХПП
Подрядная организация	
Точная локация внутри объекта	Отделение отделки металла, мостовой кран №65А
Описание выявленного нарушения	Допускается хранение в полостях металлоконструкций крана бытовых отходов.
Категория	Промышленная безопасность
Уровень риска	Низкий
Предпринятые меры для устранения нарушения	Ответственный специалист поставлен в известность
Нарушение устранено на месте?	Нет
Плановая дата устранения нарушения	06.04.2020
Характер нарушения	ОУ
К каким типам опасных работ относится выявленное нарушение?	Нарушение содержания рабочих мест.
Основание	«Правила безопасности опасных производственных объектов, на которых эксплуатируются подъёмные сооружения», п.158

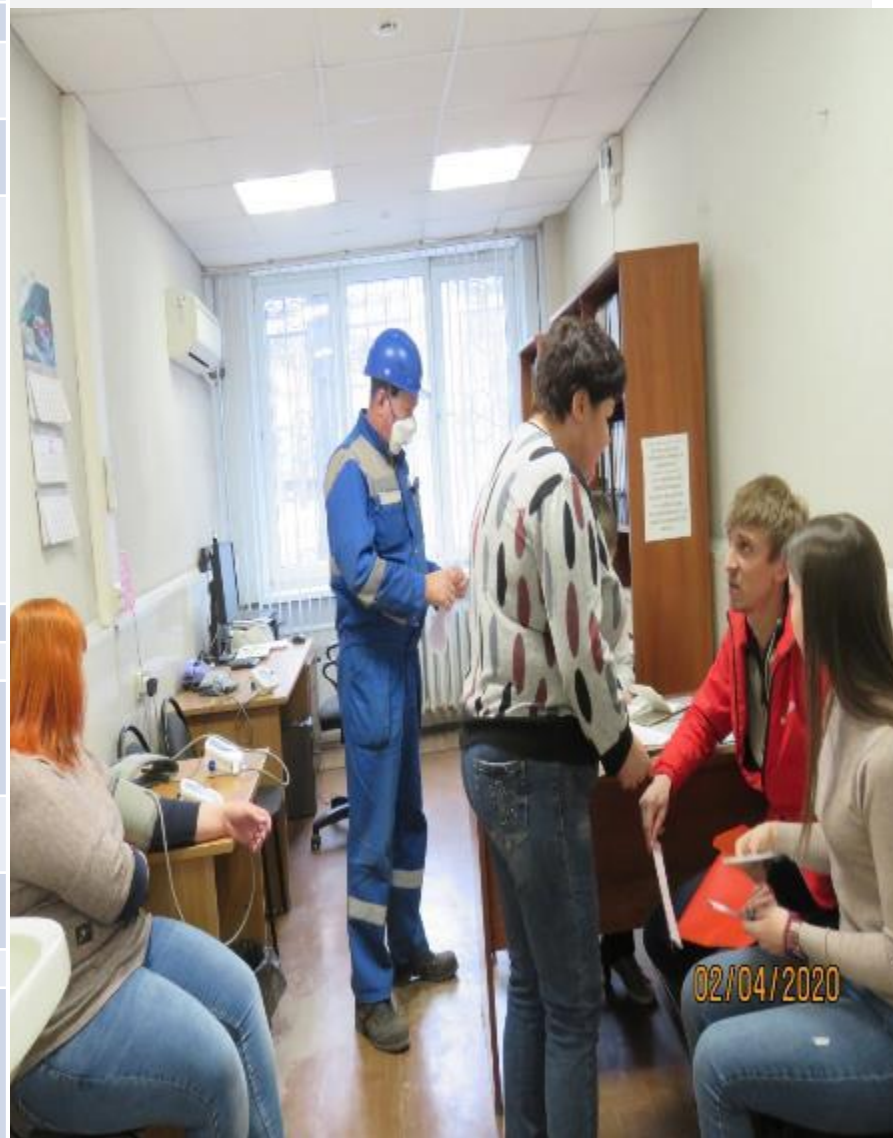
Графа формы	Значение
ФИО Специалиста	Гулидов А.В.
Дата выявления	02.04.2020 г.
Объект	КЦ-2
Подрядная организация	
Точная локация внутри объекта	АБК, здравпункт
Описание выявленного нарушения	В здравпункте допускалось нахождение 5 посетителей (вместо 3-х), не все работники были в защитных тканевых повязок.
Категория	Охрана здоровья
Уровень риска	средний
Предпринятые меры для устранения нарушения	Фельдшер поставлен в известность
Нарушение устранено на месте?	Нет
Плановая дата устранения нарушения	02.04.2020
Характер нарушения	ОД
К каким типам опасных работ относится выявленное нарушение?	
Основание	Приказ по ПАО «НЛМК» №225 , от 31.03.2020г.

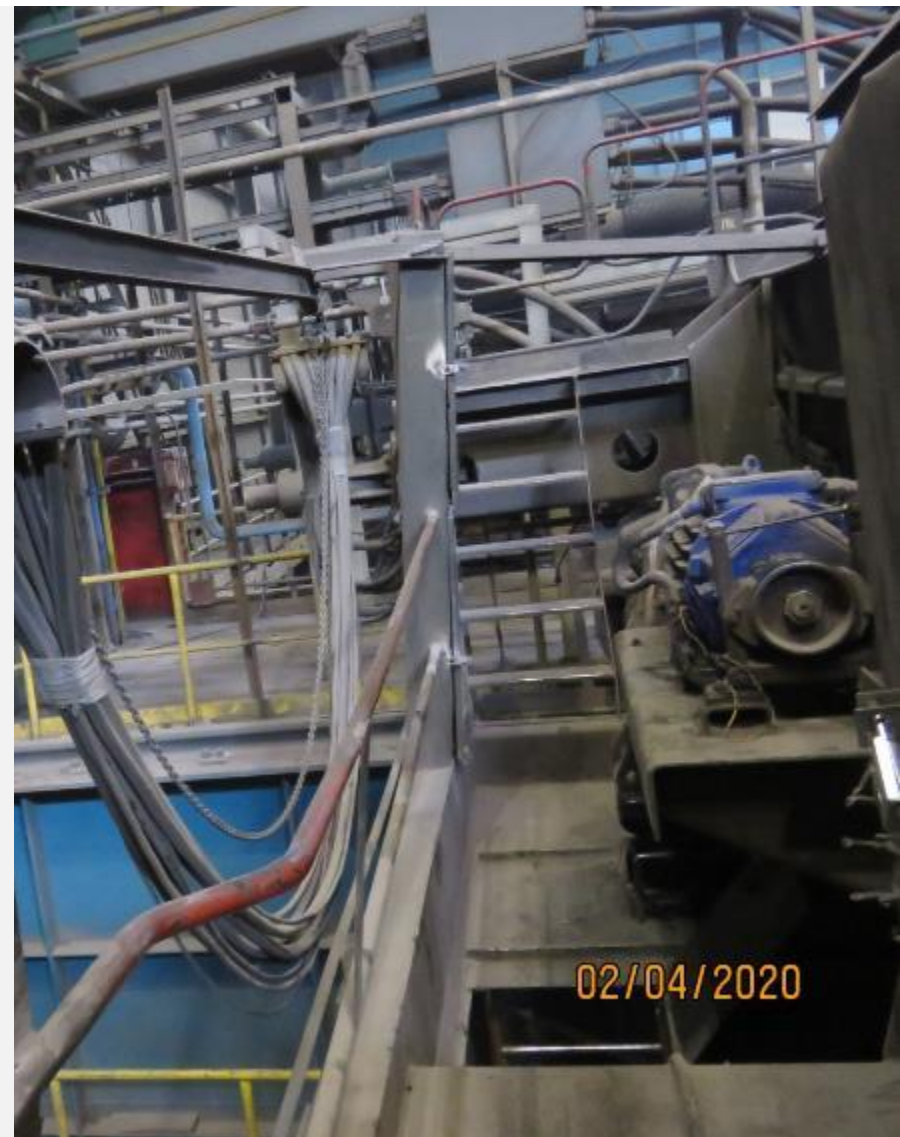
Графа формы	Значение
ФИО Специалиста	Гулидов А.В.
Дата выявления	02.04.2020 г.
Объект	КЦ-2
Подрядная организация	
Точная локация внутри объекта	Участок разливки стали, мостовой кран №35
Описание выявленного нарушения	Деформирован фрагмент перильного ограждения моста крана..
Категория	Промышленная безопасность
Уровень риска	Низкий
Предпринятые меры для устранения нарушения	Ответственный специалист поставлен в известность
Нарушение устранено на месте?	Нет
Плановая дата устранения нарушения	10.04.2020
Характер нарушения	ОУ
К каким типам опасных работ относится выявленное нарушение?	Нарушение содержания механической части ПС.
Основание	«Правила безопасности опасных производственных объектов, на которых эксплуатируются подъёмные сооружения», п.158

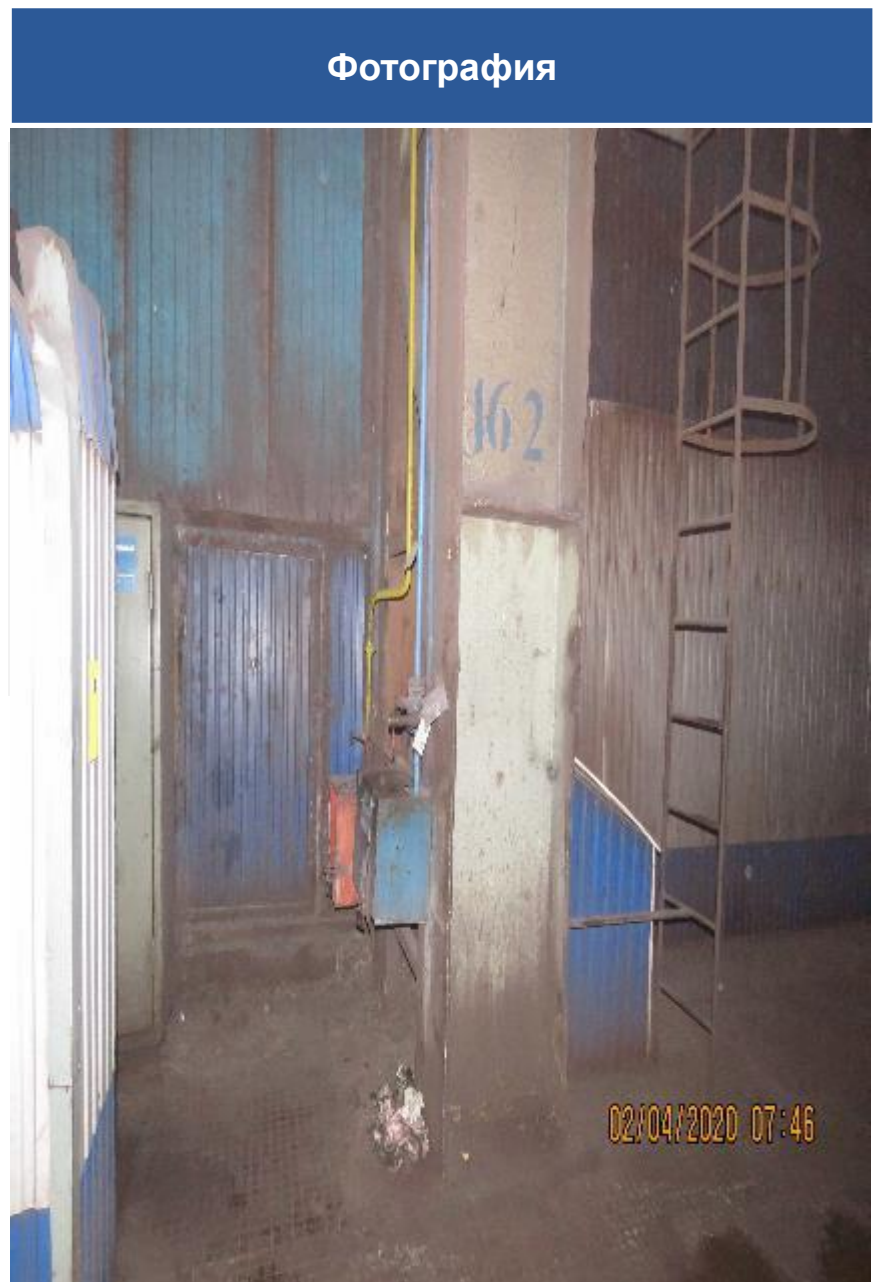
Графа формы	Значение
ФИО Специалиста	Нугаев М.И.
Дата выявления	02.04.2020 г.
Объект	ЦГП
Подрядная организация	
Точная локация внутри объекта	Участок Стан 2000
Описание выявленного нарушения	У ящика КРП №20, ось №162, допущено хранение промасленной ветоши.
Категория	Охрана труда
Уровень риска	Низкий
Предпринятые меры для устранения нарушения	Сообщено руководству отделения.
Нарушение устранено на месте?	Да
Плановая дата устранения нарушения	Немедленно.
Характер нарушения	ОУ
К каким типам опасных работ относится выявленное нарушение?	Нарушение по содержанию рабочих мест.
Основание	ИОТ 000-004-2016 П.3.1.1.

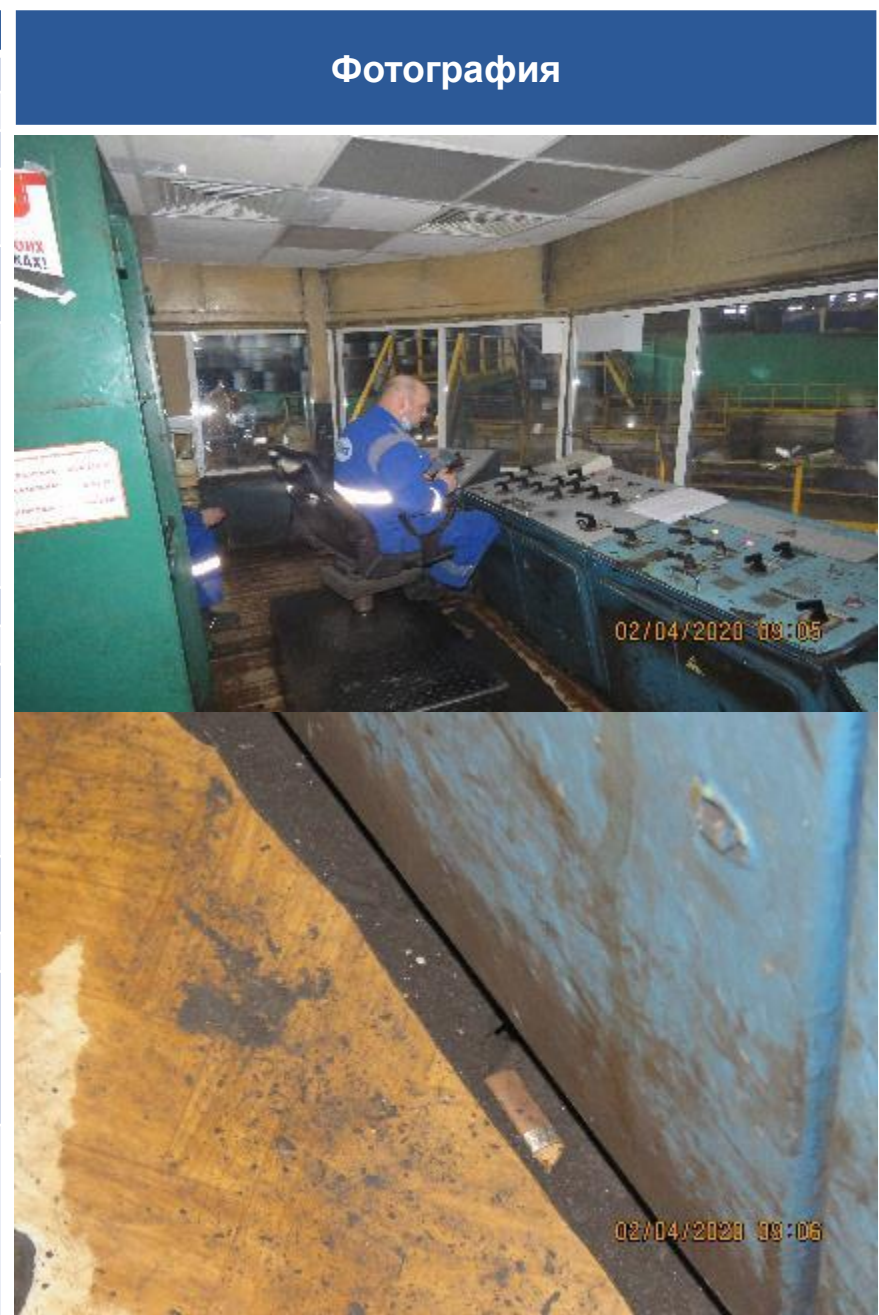
Графа формы	Значение
ФИО Специалиста	Нугаев М.И.
Дата выявления	02.04.2020 г.
Объект	ЦГП
Подрядная организация	
Точная локация внутри объекта	Участок отделки металла.
Описание выявленного нарушения	АПР-2, на посту №2 имеются следы курения (окурки).
Категория	Охрана труда.
Уровень риска	Средний.
Предпринятые меры для устранения нарушения	Сообщено руководству отделения.
Нарушение устранено на месте?	Да
Плановая дата устранения нарушения	Немедленно.
Характер нарушения	ОУ
К каким типам опасных работ относится выявленное нарушение?	Нарушение пожарной безопасности
Основание	СТП СУОТ и ПБ 05757665-4.6-006-2016 пункт 7.7.

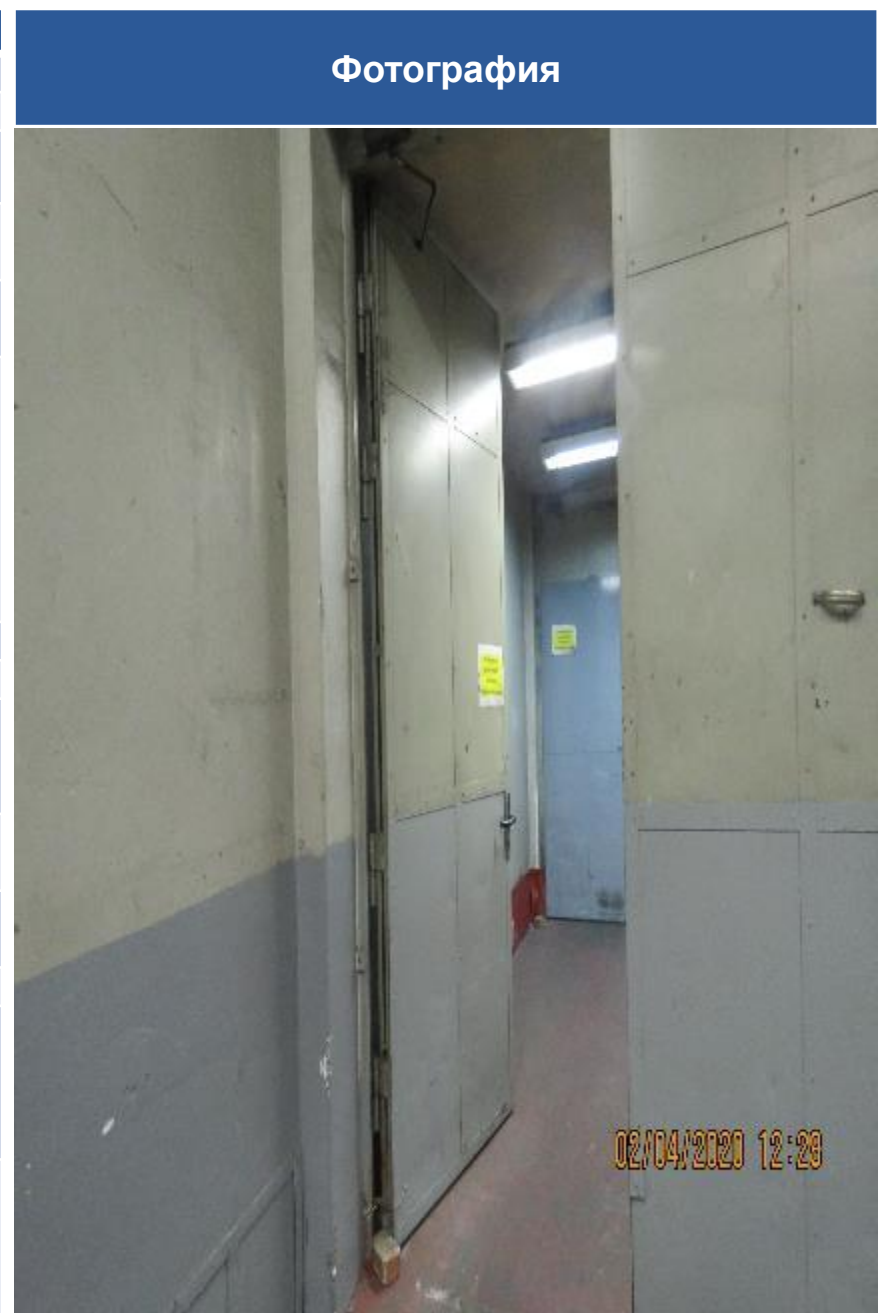
Графа формы	Значение
ФИО Специалиста	Нугаев М.И.
Дата выявления	02.04.2020 г.
Объект	ЦДС
Подрядная организация	
Точная локация внутри объекта	Термическое отделение.
Описание выявленного нарушения	Помещение валковой машины №1, противопожарные двери, оборудованные автоматическим доводчиком, заблокированы в открытом положении посторонним предметом (деревянные бруски).
Категория	Пожарная безопасность.
Уровень риска	Средний.
Предпринятые меры для устранения нарушения	Сообщено руководству отделения.
Нарушение устранено на месте?	Да
Плановая дата устранения нарушения	Немедленно.
Характер нарушения	ОУ
К каким типам опасных работ относится выявленное нарушение?	Нарушение пожарной безопасности на рабочих местах.
Основание	СТП СУОТ и ПБ 05757665-4.6-006-2016 пункт 8.4.

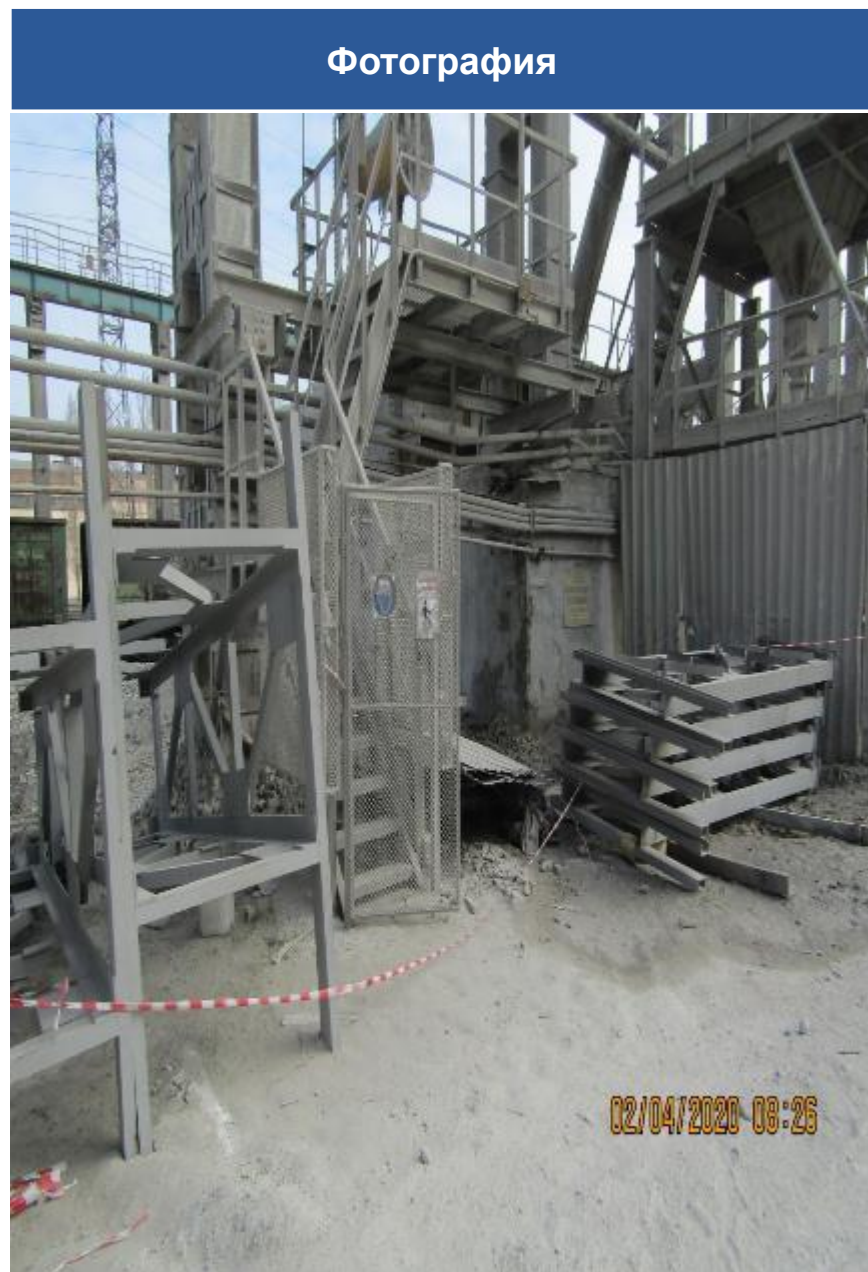
Графа формы	Значение
ФИО специалиста	Припадчев М.С.
Дата выявления	02.04.2020
Объект	ОГЦ
Точная локация внутри объекта	Производственный участок №1, отделение обжига доломита и шихтовый двор.
Описание выявленного нарушения	Не обозначено место временного хранения металлоконструкций.
Категория	Территория, рабочее место
Уровень риска	Низкий
Предпринятые меры для устранения нарушения	Выдано предписание
Нарушение устранено на месте?	Нет
Плановая дата устранения нарушения	30.04.2020
Характер нарушения	ОУ
К каким типам опасных работ относится выявленное нарушение?	
Основание	ПОТ при погрузо-разгрузочных работах и размещении грузов, п.113.

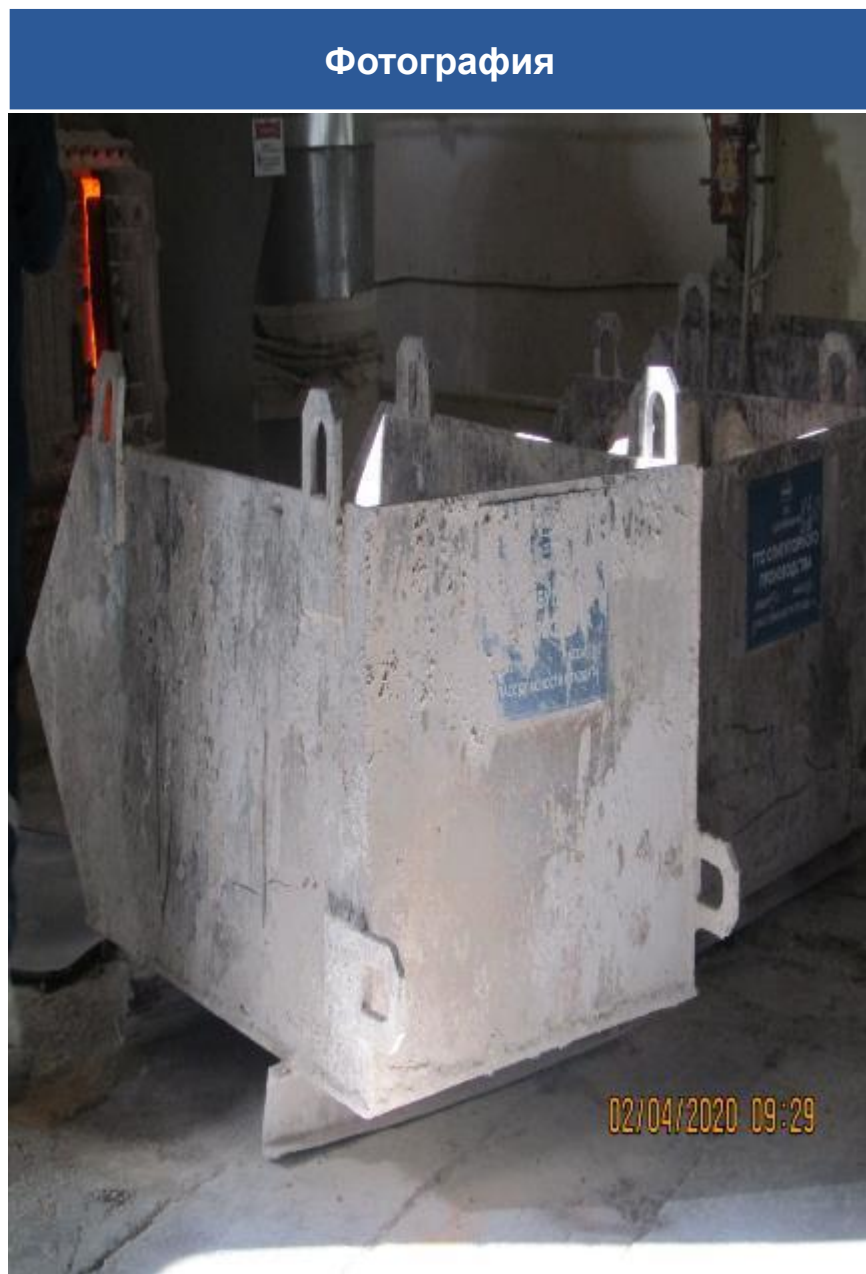
Графа формы	Значение
ФИО специалиста	Припадчев М.С.
Дата выявления	02.04.2020
Объект	ОГЦ
Точная локация внутри объекта	Производственный участок №3. Площадка горячего конца вращающихся печей №5-8.
Описание выявленного нарушения	На таре не читаема информационная табличка с указанием номера, принадлежности, собственной массы, максимальной массы груза.
Категория	Охрана труда
Уровень риска	Низкий
Предпринятые меры для устранения нарушения	Выдано предписание
Нарушение устранено на месте?	Нет
Плановая дата устранения нарушения	30.04.2020
Характер нарушения	ОУ
К каким типам опасных работ относится выявленное нарушение?	
Основание	ПОТ при погрузочно-разгрузочных работах и размещении грузов,

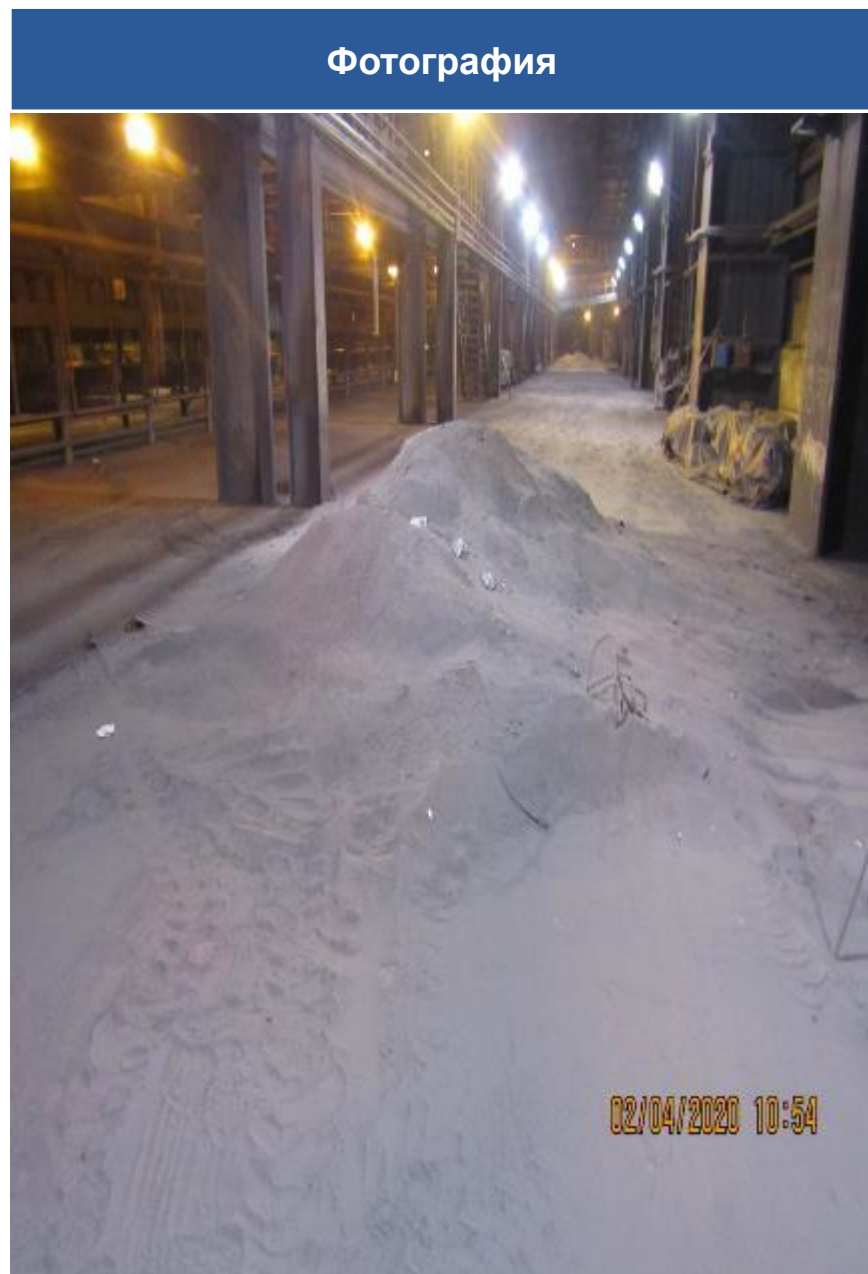
Графа формы	Значение
ФИО специалиста	Припадчев М.С.
Дата выявления	02.04.2020
Объект	ДЦ-2
Точная локация внутри объекта	Участок загрузки ДП-7. Здание бункерной эстакады, отм.±0.00м.
Описание выявленного нарушения	Захламление территории производственной пылью.
Категория	Территория, рабочее место
Уровень риска	Низкий
Предпринятые меры для устранения нарушения	Выдано предписание
Нарушение устранено на месте?	Нет
Плановая дата устранения нарушения	30.04.2020
Характер нарушения	ОУ
К каким типам опасных работ относится выявленное нарушение?	
Основание	ПОТ при погрузо-разгрузочных работах и размещении грузов, п.113.

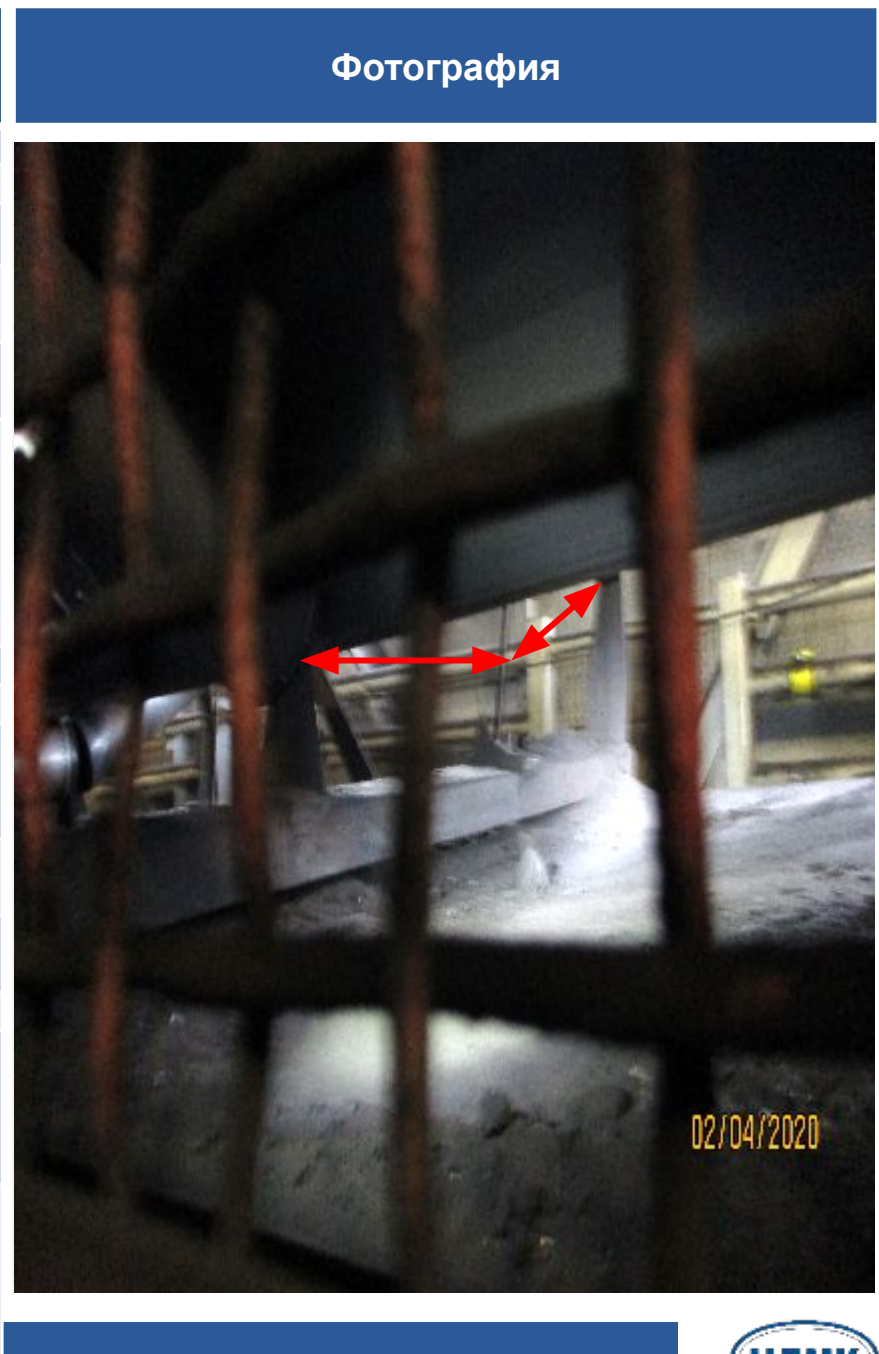
Графа формы	Значение
ФИО Специалиста	Зайцев Н.Г.
Дата выявления	02.04.2020 г.
Объект	КХЦ
Подрядная организация	
Точная локация внутри объекта	Угеподготовительное отделение
Описание выявленного нарушения	Отсутствуют два ролика на ленточном конвейер С-1 в районе привода
Категория	Промышленная безопасность
Уровень риска	Низкий
Предпринятые меры для устранения нарушения	Ответственный поставлен в известность
Нарушение устранено на месте?	Нет
Плановая дата устранения нарушения	30.04.2020 г.
Характер нарушения	
К каким типам опасных работ относится выявленное нарушение?	
Основание	Межотраслевые правила по охране труда при эксплуатации промышленного транспорта п.2.3.92

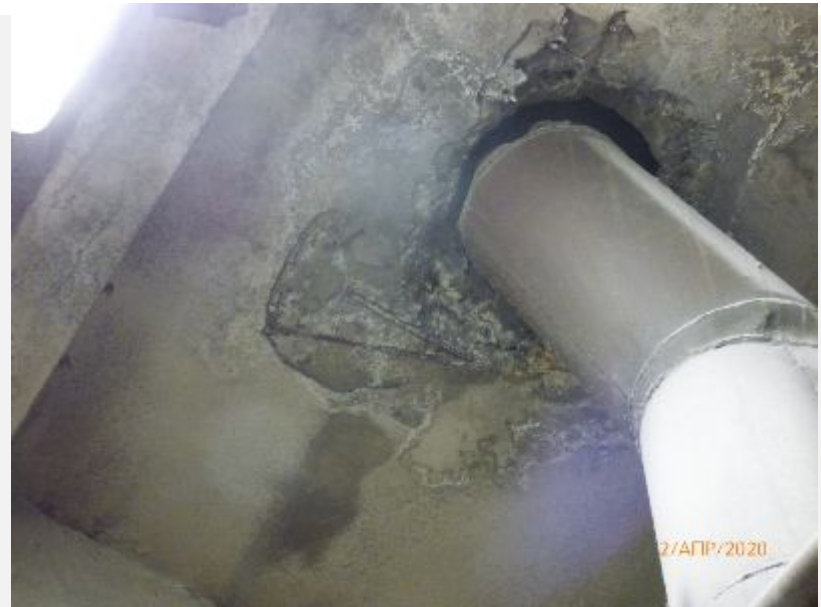
Графа формы	Значение
ФИО Специалиста	Кузнецов Ю.В.
Дата выявления	02.04.2020г
Объект	ОГЦ. Участок №1.
Точная локация внутри объекта	Здание дробильно-сортировочного отделения печей №1,2.
Описание выявленного несоответствия	Трещины, сколы бетона, оголение и коррозия рабочей арматуры железобетонного перекрытия в местах прохождения аспирационного оборудования в районе ЛК-59.
Категория	Промышленная безопасность.
Уровень риска	Низкий
Предпринятые меры для устранения несоответствия	Информация доведена до механика по ЗиС Гилёву С.К.
Несоответствие устранено на месте?	Нет.
Плановая дата устранения несоответствия	Июль 2020 г.
Характер несоответствия	ОД
К каким типам опасных работ относится выявленное несоответствие?	Несоответствие по эксплуатации зданий и сооружений.
Основание	ФНиП «Правила безопасности при получении, транспортировании, использовании расплавов черных и цветных металлов и сплавов на основе этих расплавов» п.126.
