02.04.2020

Отчет по проведенной проверки по профилактике коронавируса.  
Результаты проверки представлены на следующих слайдах.

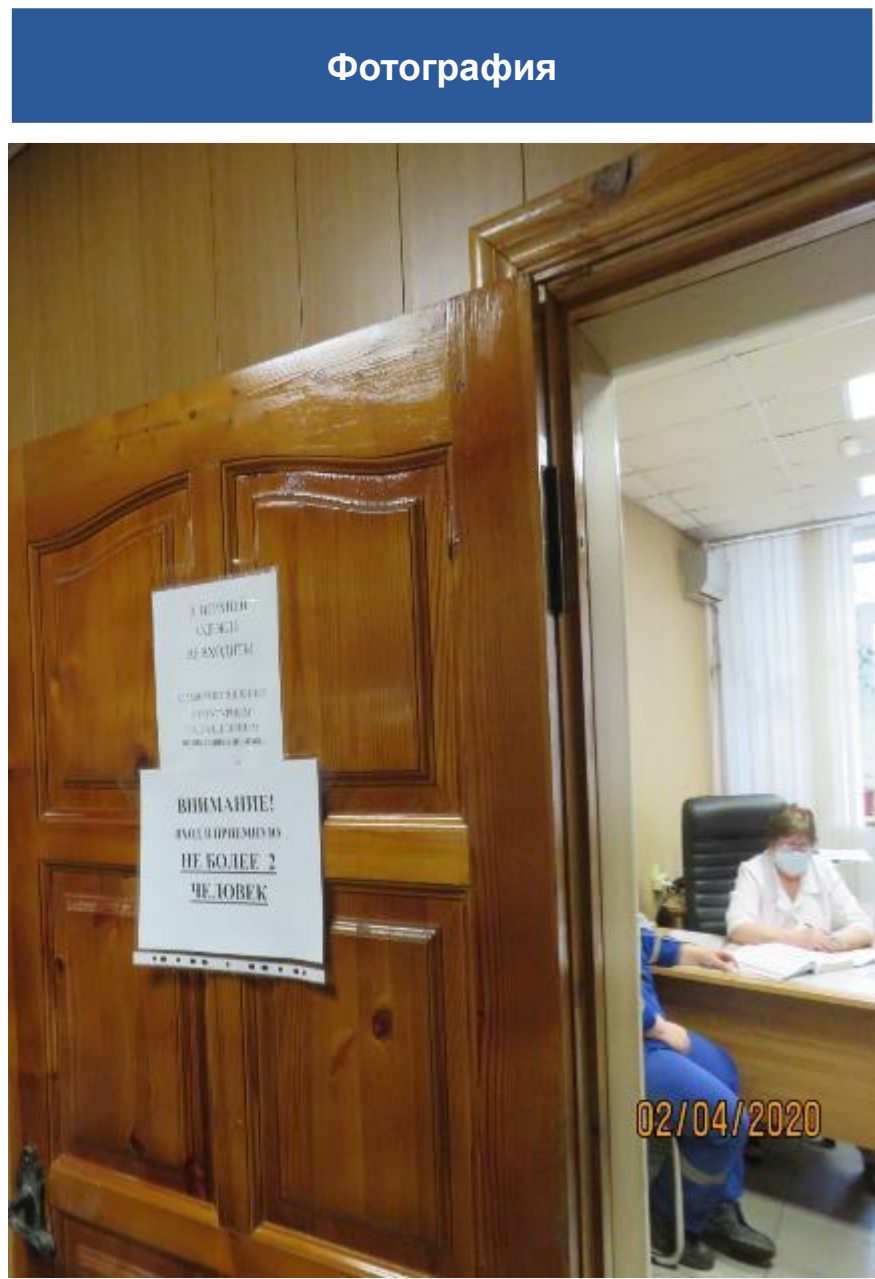
Графа формы	Значение
ФИО Специалиста	Гулидов А.В.
Дата выявления	02.04.2020г
Объект	ЦХПП
Точная локация внутри объекта	АБК, здравпункт
Описание наблюдения.	На двери здравпункта обозначен порядок посещения (не более 2-х человека, расстояние между посетителями не менее 2-х м.).

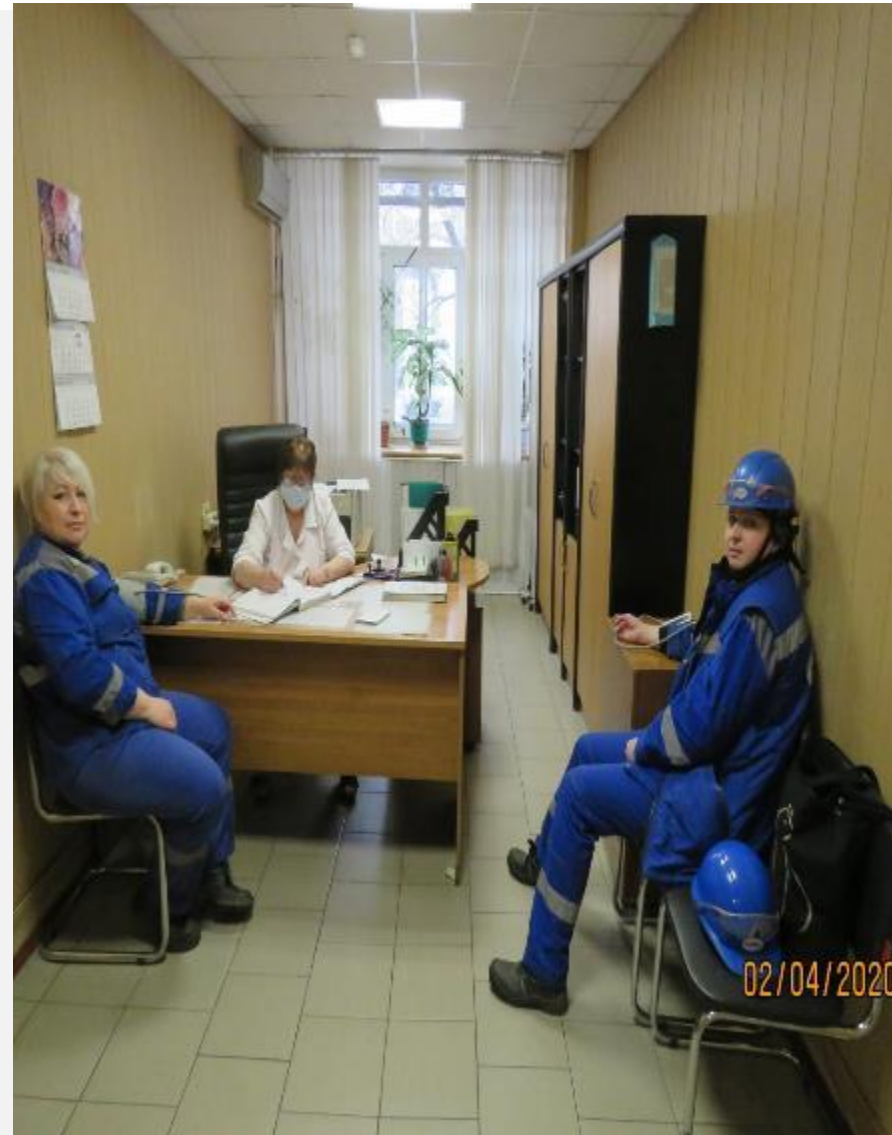
Графа формы	Значение
ФИО Специалиста	Гулидов А.В.
Дата выявления	02.04.2020 г.
Объект	ЦХПП
Подрядная организация	
Точная локация внутри объекта	АБК, здравпункт
Описание выявленного нарушения	Работники находились в здравпункте без защитных тканевых повязок.
Категория	Охрана здоровья
Уровень риска	средний
Предпринятые меры для устранения нарушения	Фельдшер поставлен в известность
Нарушение устранено на месте?	Нет
Плановая дата устранения нарушения	02.04.2020
Характер нарушения	ОД
К каким типам опасных работ относится выявленное нарушение?	
Основание	Приказ по ПАО «НЛМК» №225 , от 31.03.2020г.

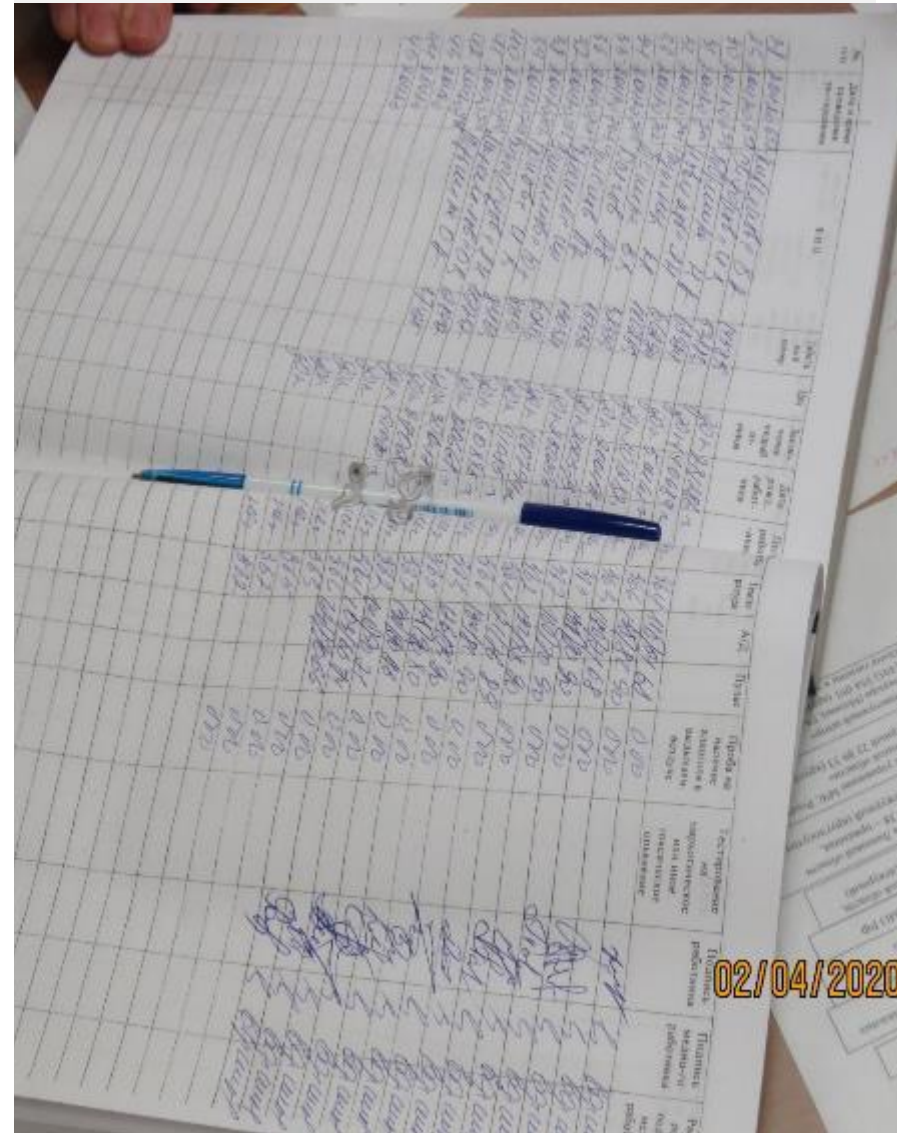
Графа формы	Значение
ФИО Специалиста	Гулидов А.В.
Дата выявления	02.04.2020г
Объект	ЦХПП
Точная локация внутри объекта	АБК, здравпункт
Описание наблюдения	Проводится предсменный осмотр работников ЦХПП, на момент аудита осмотр прошли 42 человека все допущены к выполнению трудовых обязанностей, температурающих работников нет.

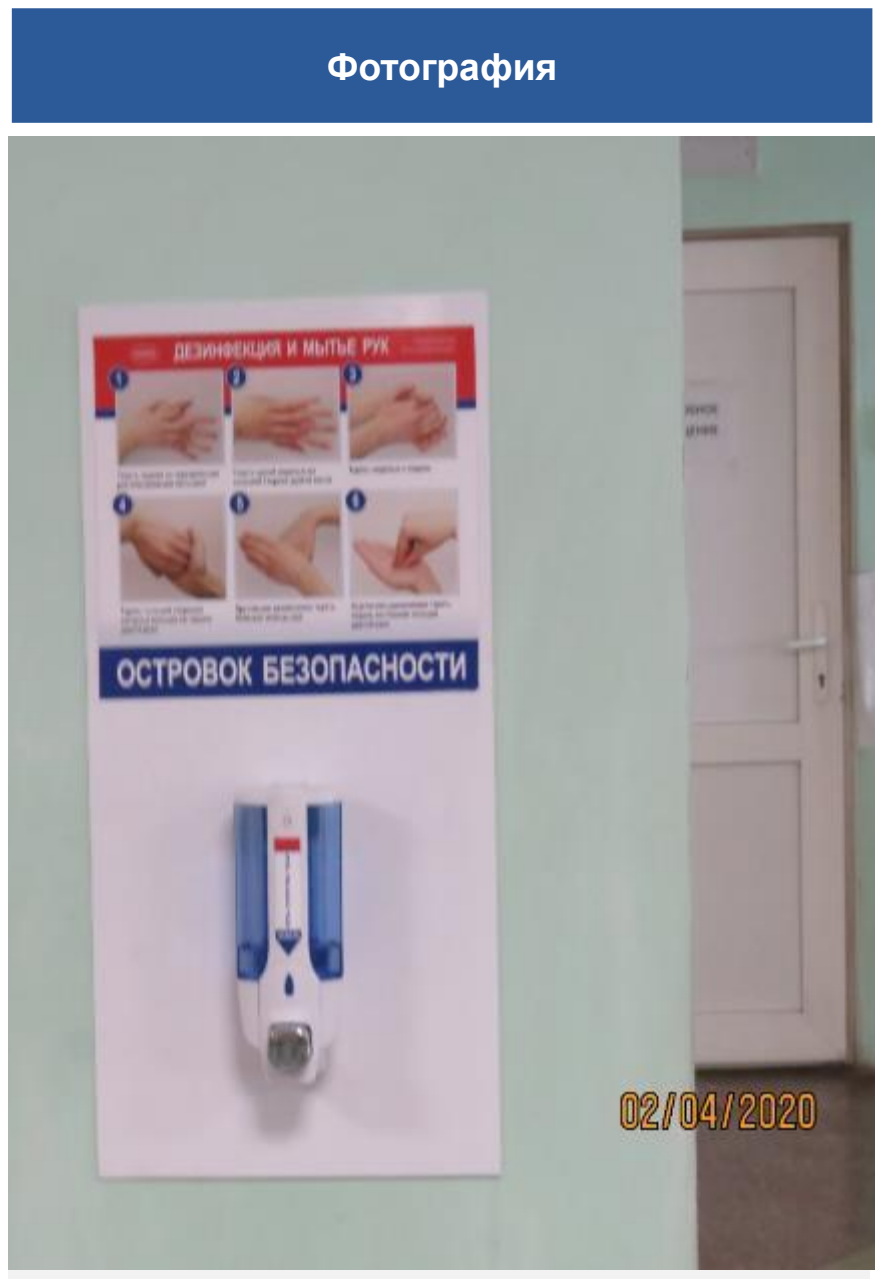
Графа формы	Значение
ФИО Специалиста	Гулидов А.В.
Дата выявления	02.04.2020г
Объект	ЦХПП
Точная локация внутри объекта	АБК 1200
Описание наблюдения	В холле оборудовано место для дезинфекции рук, вывешена инструкция по применению

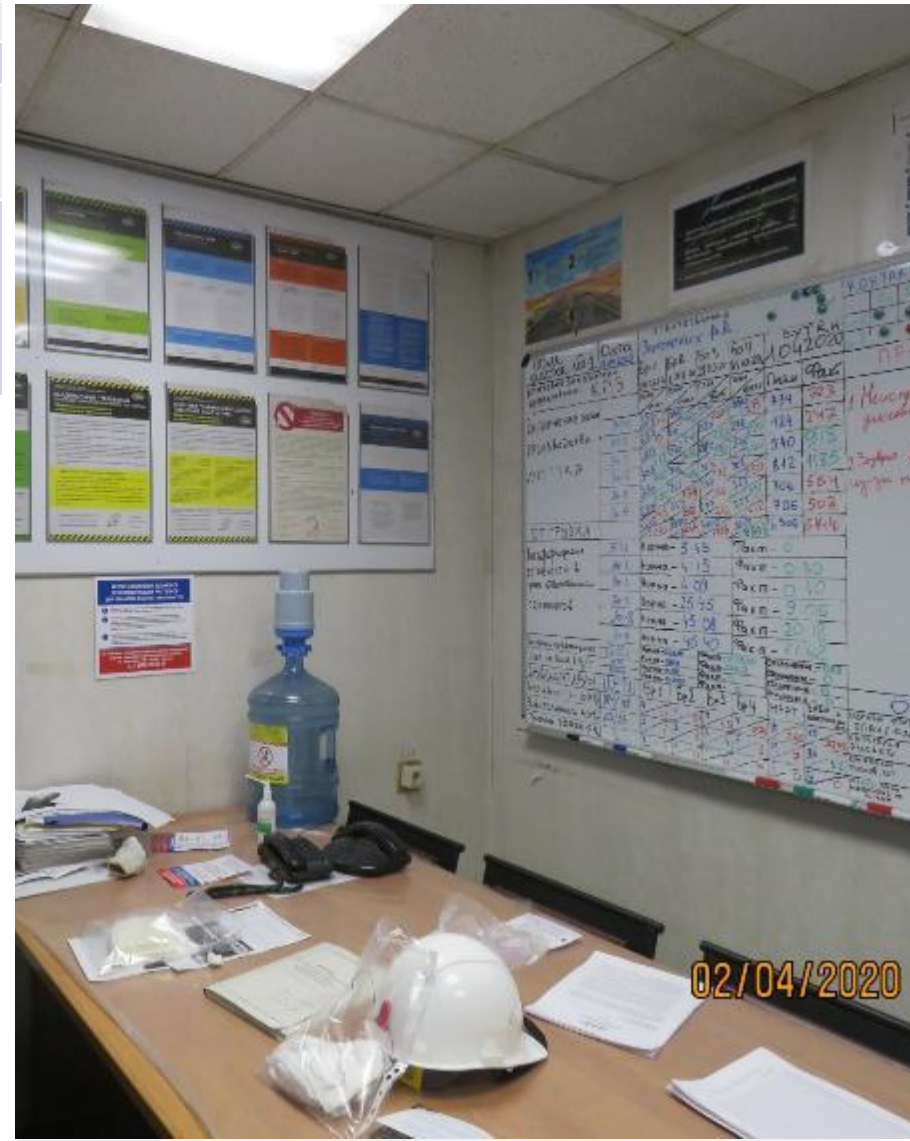
Графа формы	Значение
ФИО Специалиста	Гулидов А.В.
Дата выявления	02.04.2020г
Объект	ЦХПП
Точная локация внутри объекта	Отделение отделки металла, Помещение сменно-встречных собраний Л/О-1
Описание наблюдения	Помещение обеспечено средствами дезинфекции и памятками по коронавирусу.

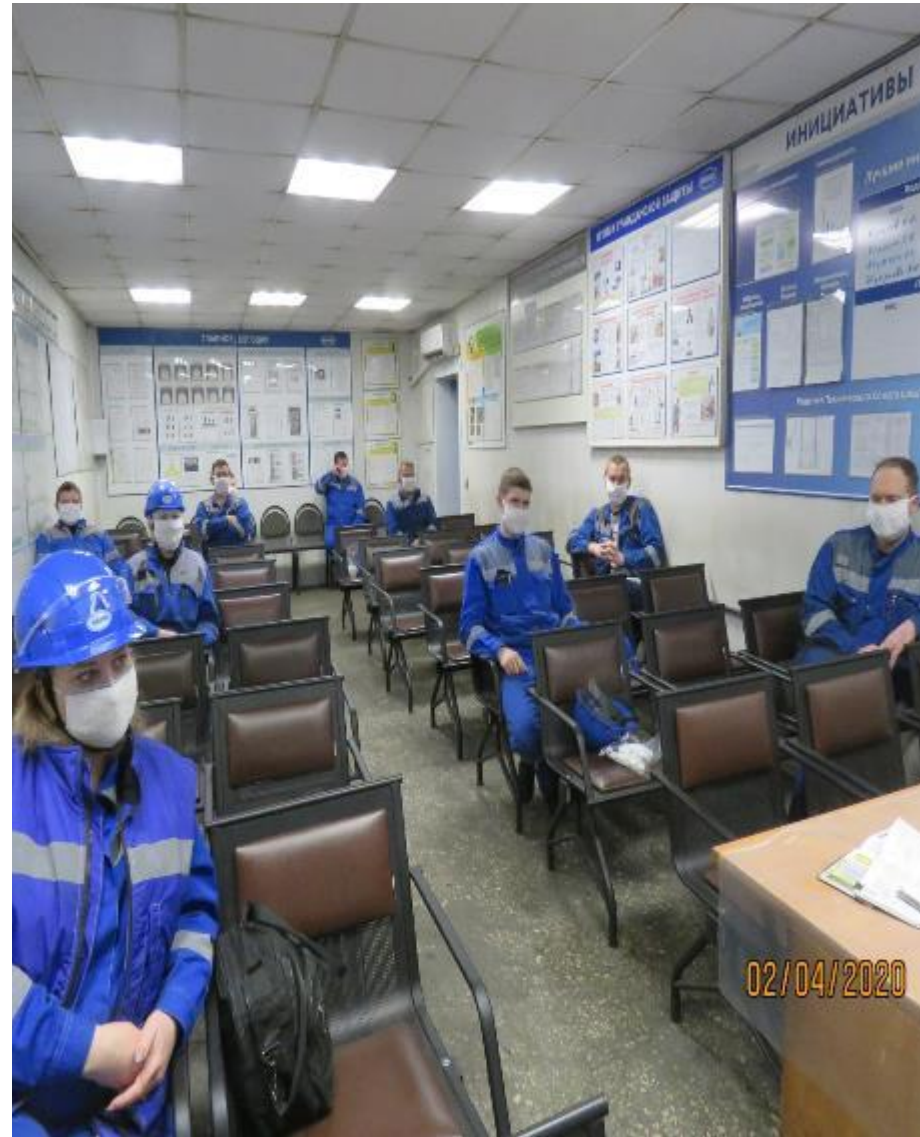
Графа формы	Значение
ФИО Специалиста	Гулидов А.В.
Дата выявления	02.04.2020г
Объект	ЦХПП
Точная локация внутри объекта	Отделение отделки металла, Помещение сменно-встречных собраний Л/О-1
Описание наблюдения	В помещении находилось 12 человек, на безопасном расстоянии друг от друга, в защитных тканевых повязках.

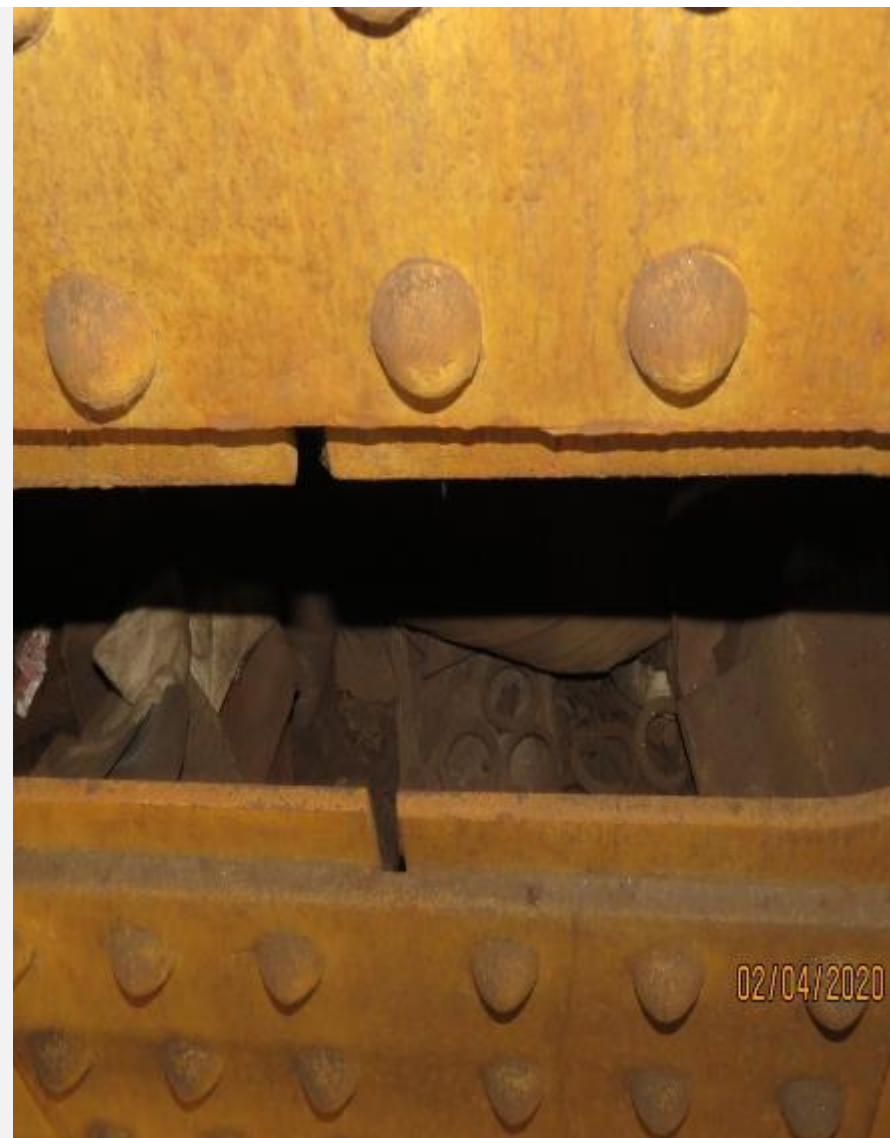
Графа формы	Значение
ФИО Специалиста	Гулидов А.В.
Дата выявления	02.04.2020 г.
Объект	ЦХПП
Подрядная организация	
Точная локация внутри объекта	Отделение отделки металла, мостовой кран №60
Описание выявленного нарушения	Допускается хранение в полостях металлоконструкций крана материалов, деталей и ветоши после ремонта крана.
Категория	Промышленная безопасность
Уровень риска	Низкий
Предпринятые меры для устранения нарушения	Ответственный специалист поставлен в известность
Нарушение устранено на месте?	Нет
Плановая дата устранения нарушения	06.04.2020
Характер нарушения	ОУ
К каким типам опасных работ относится выявленное нарушение?	Нарушение содержания рабочих мест.
Основание	«Правила безопасности опасных производственных объектов, на которых эксплуатируются подъёмные сооружения», п.158

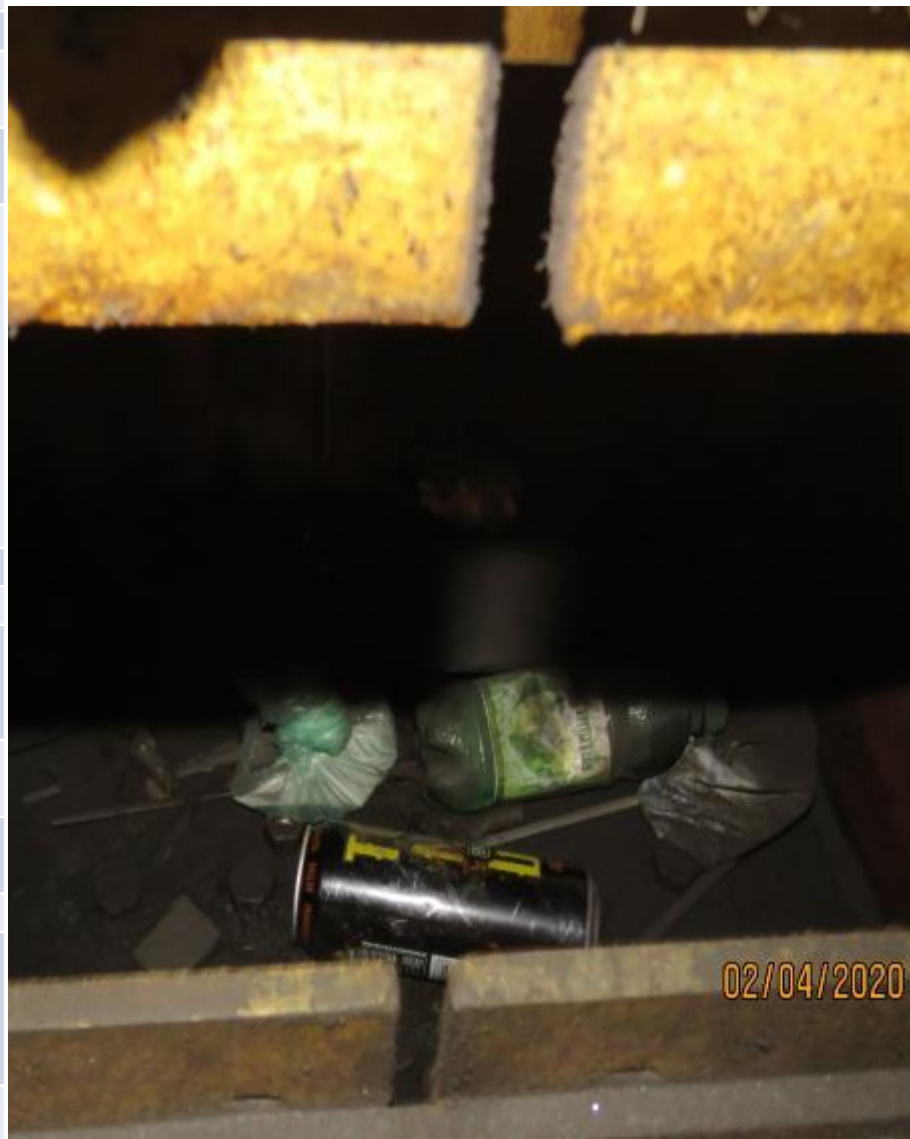
Графа формы	Значение
ФИО Специалиста	Гулидов А.В.
Дата выявления	02.04.2020 г.
Объект	ЦХПП
Подрядная организация	
Точная локация внутри объекта	Отделение отделки металла, мостовой кран №65А
Описание выявленного нарушения	Допускается хранение в полостях металлоконструкций крана бытовых отходов.
Категория	Промышленная безопасность
Уровень риска	Низкий
Предпринятые меры для устранения нарушения	Ответственный специалист поставлен в известность
Нарушение устранено на месте?	Нет
Плановая дата устранения нарушения	06.04.2020
Характер нарушения	ОУ
К каким типам опасных работ относится выявленное нарушение?	Нарушение содержания рабочих мест.
Основание	«Правила безопасности опасных производственных объектов, на которых эксплуатируются подъёмные сооружения», п.158

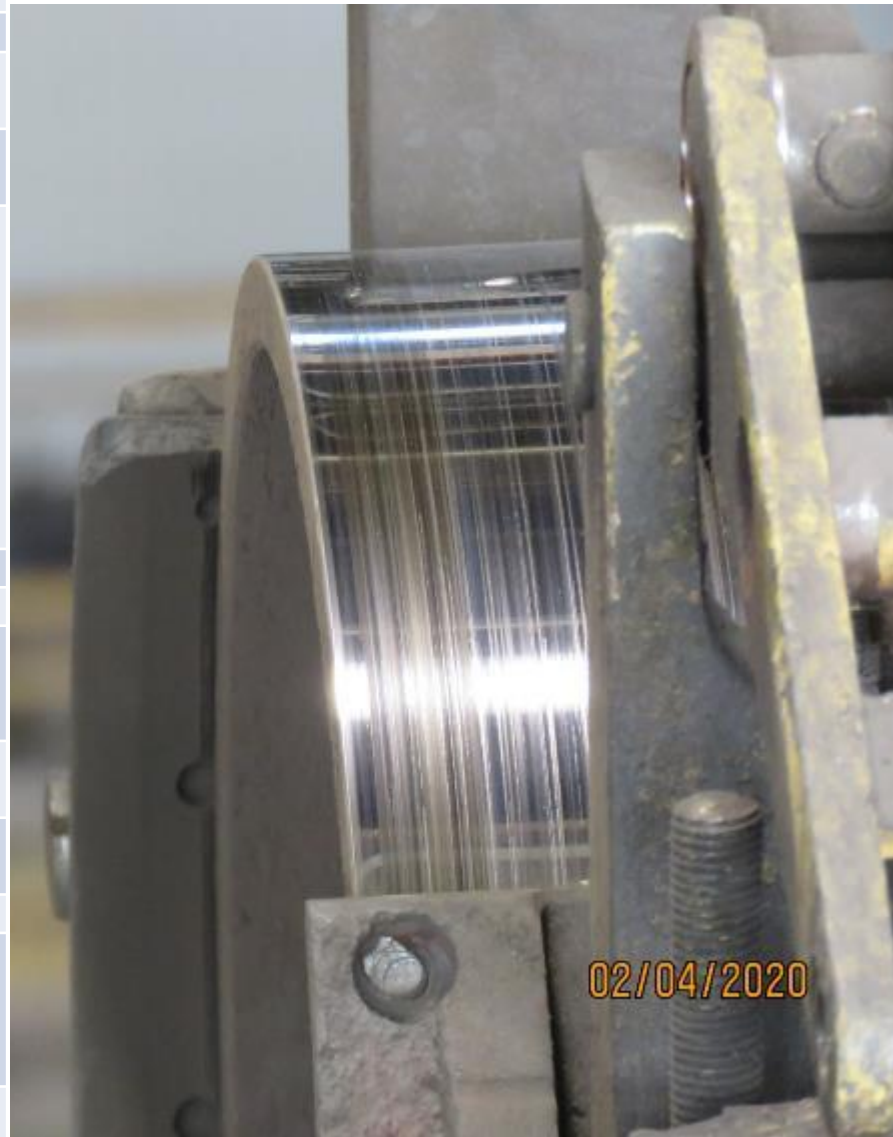
Графа формы	Значение
ФИО Специалиста	Гулидов А.В.
Дата выявления	02.04.2020 г.
Объект	ЦХПП
Подрядная организация	
Точная локация внутри объекта	Отделение отделки металла, мостовой кран №65А
Описание выявленного нарушения	Не обеспечено полное прилегание накладки тормоза механизма вспомогательного подъёма к шкиву.
Категория	Промышленная безопасность
Уровень риска	Низкий
Предпринятые меры для устранения нарушения	Ответственный специалист поставлен в известность
Нарушение устранено на месте?	Нет
Плановая дата устранения нарушения	10.04.2020
Характер нарушения	ОУ
К каким типам опасных работ относится выявленное нарушение?	Нарушение содержания механической части ПС.
Основание	«Правила безопасности опасных производственных объектов, на которых эксплуатируются подъёмные сооружения», п.158

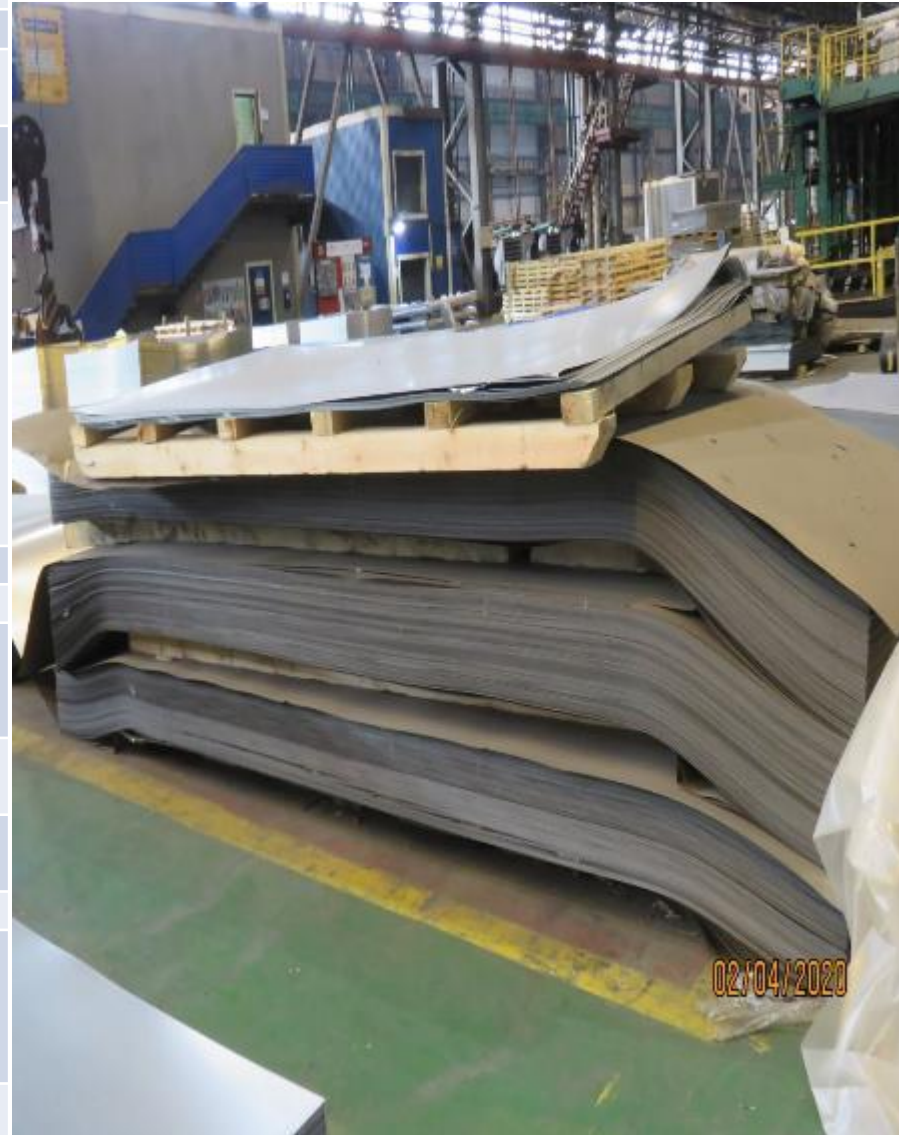
Графа формы	Значение
ФИО Специалиста	Гулидов А.В.
Дата выявления	02.04.2020 г.
Объект	ЦХПП
Подрядная организация	
Точная локация внутри объекта	Отделение отделки металла, упаковочная площадка АР-2,3
Описание выявленного нарушения	Складирование металлического листа выполнено в неустойчивом положении, с нарушением карты складирования (4 пачки вместо 3-х)
Категория	Промышленная безопасность
Уровень риска	Средний
Предпринятые меры для устранения нарушения	Ответственный специалист поставлен в известность
Нарушение устранено на месте?	Нет
Плановая дата устранения нарушения	02.04.2020
Характер нарушения	ОУ
К каким типам опасных работ относится выявленное нарушение?	Нарушение складирования, размещения грузов.
Основание	«Правила безопасности опасных производственных объектов, на которых эксплуатируются подъёмные сооружения», п.221

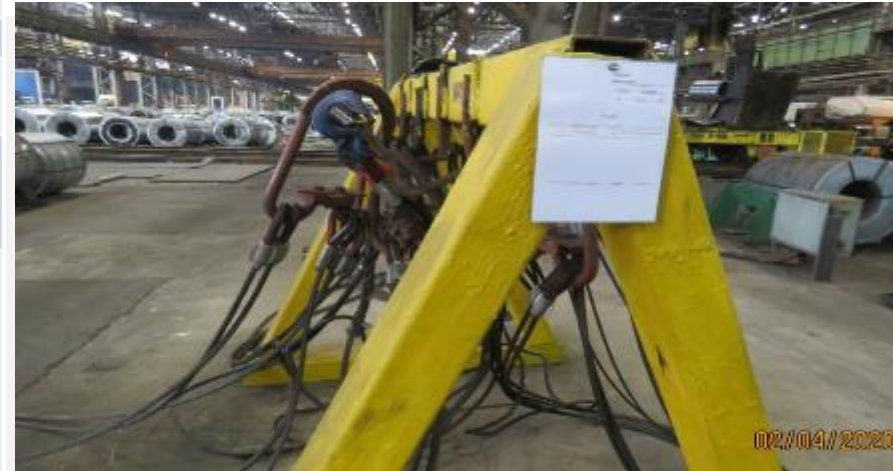
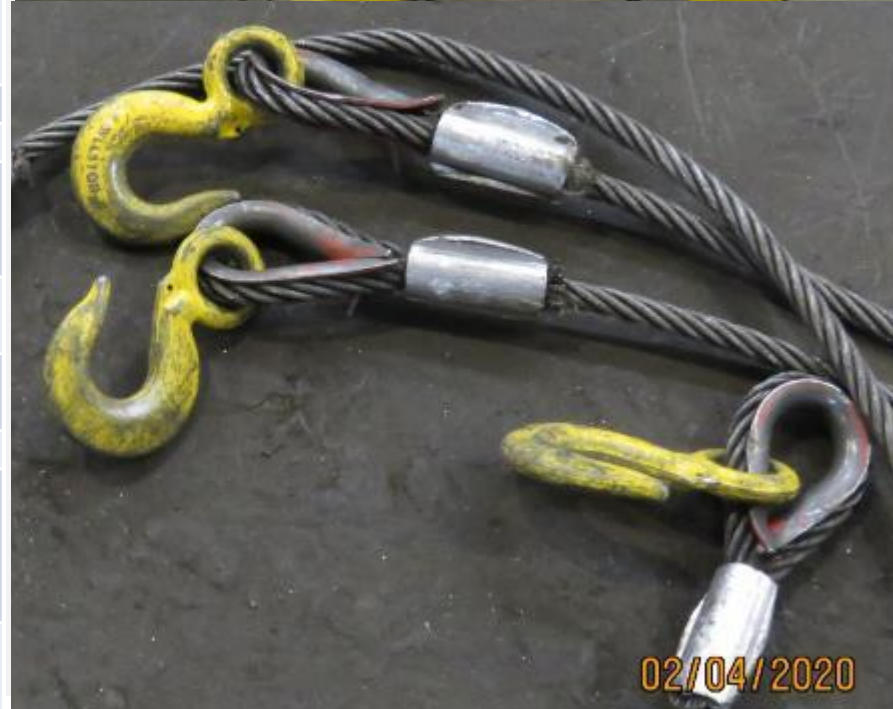
Графа формы	Значение
ФИО Специалиста	Гулидов А.В.
Дата выявления	02.04.2020 г.
Объект	ЦХПП
Подрядная организация	
Точная локация внутри объекта	Отделение отделки металла, стэнд хранения СГЗП, пролет Б-В, ось 56, Бригада-2
Описание выявленного нарушения	Допускается нахождение неисправного 4-х ветвевго стропа в месте производства работ. (отсутствуют защелки на крюках).
Категория	Промышленная безопасность
Уровень риска	Средний
Предпринятые меры для устранения нарушения	Ответственный специалист поставлен в известность
Нарушение устранено на месте?	Нет
Плановая дата устранения нарушения	02.04.2020
Характер нарушения	ОУ
К каким типам опасных работ относится выявленное нарушение?	Нарушение содержания СГЗП и тары
Основание	«Правила безопасности опасных производственных объектов, на которых эксплуатируются подъёмные сооружения», п.222

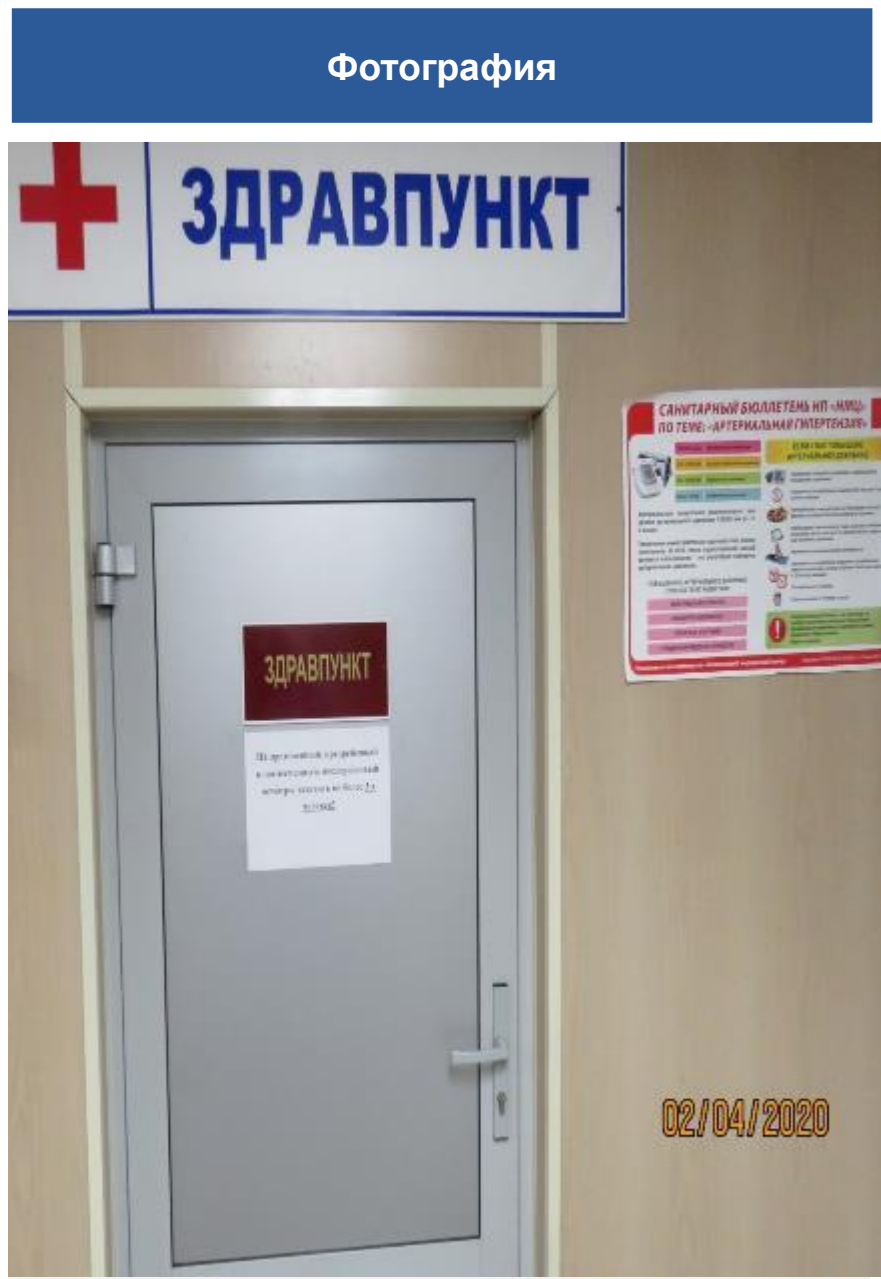
Графа формы	Значение
ФИО Специалиста	Гулидов А.В.
Дата выявления	02.04.2020г
Объект	КЦ-2
Точная локация внутри объекта	АБК, здравпункт
Описание наблюдения.	На двери здравпункта обозначен порядок посещения (не более 3-х человек).

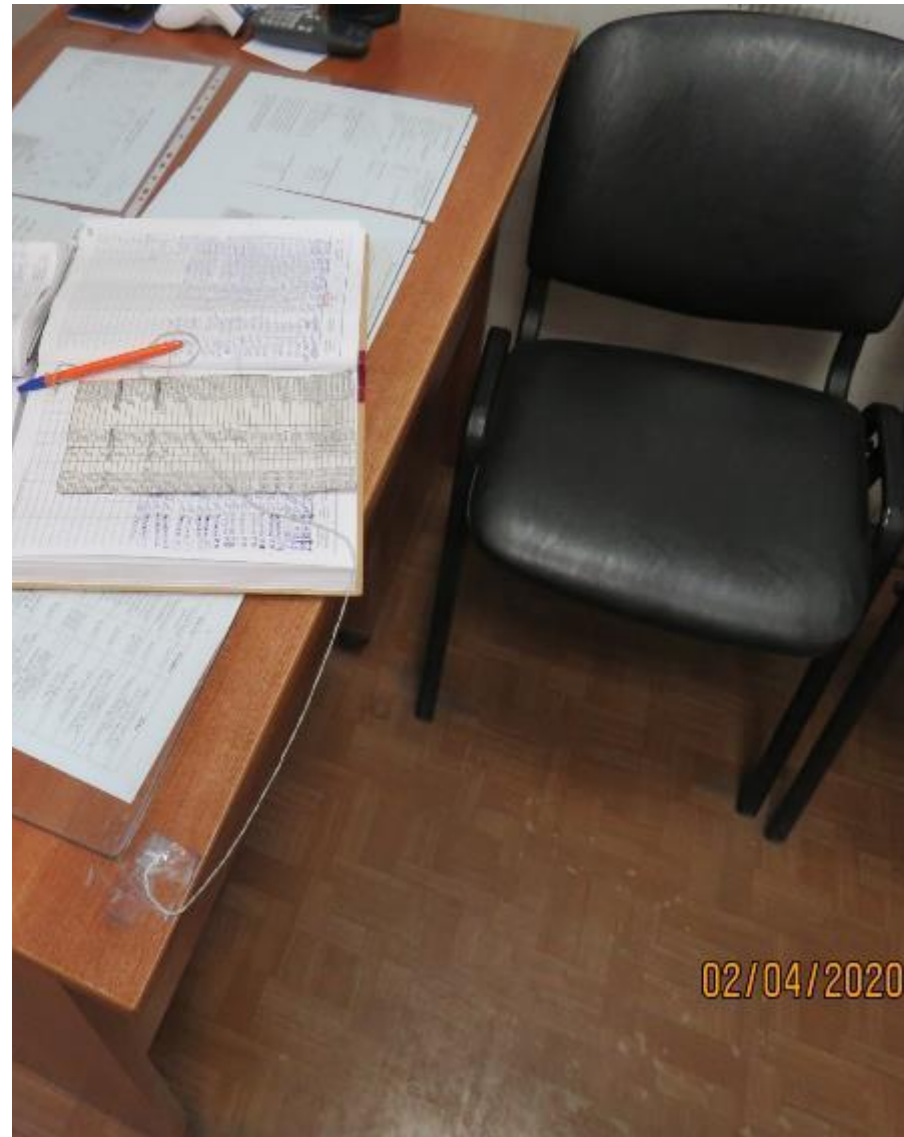
Графа формы	Значение
ФИО Специалиста	Гулидов А.В.
Дата выявления	02.04.2020г
Объект	КЦ-2
Точная локация внутри объекта	АБК, здравпункт
Описание наблюдения	Проводится предсменный осмотр работников: КЦ-2 – 79 человек, Дирекция ремонтного комплекса – 4 человека, подрядные организации – 2 человека. Все допущены к выполнению трудовых обязанностей, температурающих работников нет.

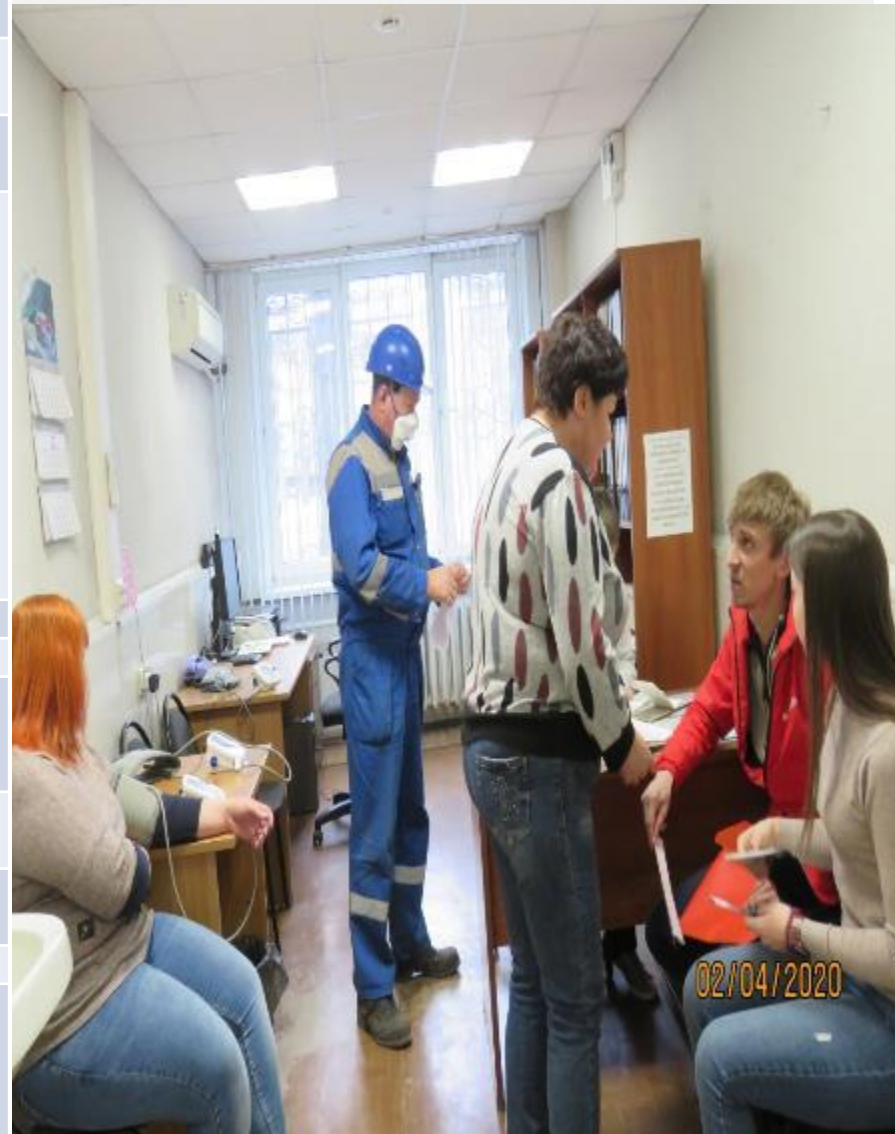
Графа формы	Значение
ФИО Специалиста	Гулидов А.В.
Дата выявления	02.04.2020 г.
Объект	КЦ-2
Подрядная организация	
Точная локация внутри объекта	АБК, здравпункт
Описание выявленного нарушения	В здравпункте допускалось нахождение 5 посетителей (вместо 3-х), не все работники были в защитных тканевых повязок.
Категория	Охрана здоровья
Уровень риска	средний
Предпринятые меры для устранения нарушения	Фельдшер поставлен в известность
Нарушение устранено на месте?	Нет
Плановая дата устранения нарушения	02.04.2020
Характер нарушения	ОД
К каким типам опасных работ относится выявленное нарушение?	
Основание	Приказ по ПАО «НЛМК» №225 , от 31.03.2020г.

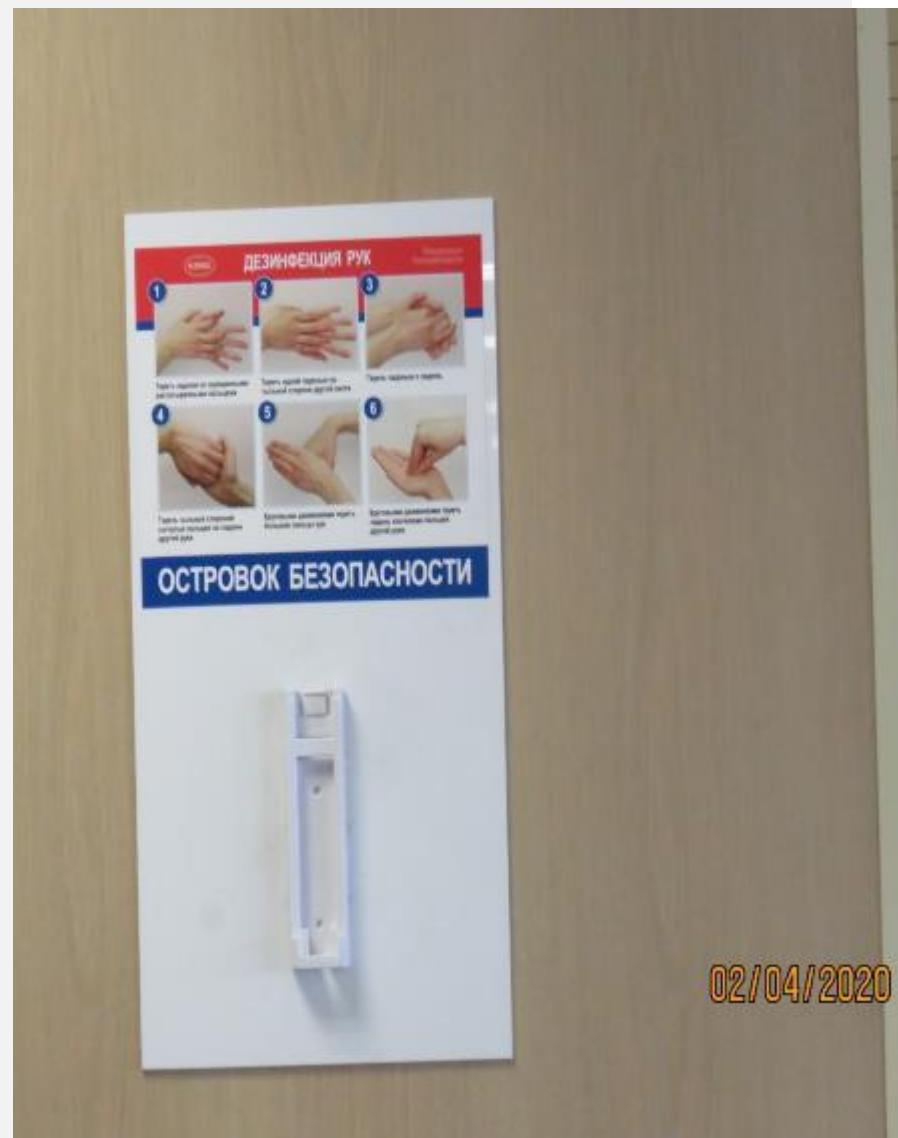
Графа формы	Значение
ФИО Специалиста	Гулидов А.В.
Дата выявления	02.04.2020 г.
Объект	КЦ-2
Подрядная организация	
Точная локация внутри объекта	АБК, 1200
Описание выявленного нарушения	В холле АБК отсутствует емкость с антисептиком
Категория	Охрана здоровья
Уровень риска	Низкий
Предпринятые меры для устранения нарушения	Фельдшер поставлен в известность
Нарушение устранено на месте?	Нет
Плановая дата устранения нарушения	02.04.2020
Характер нарушения	ОД
К каким типам опасных работ относится выявленное нарушение?	
Основание	Приказ по ПАО «НЛМК» №225 , от 31.03.2020г.

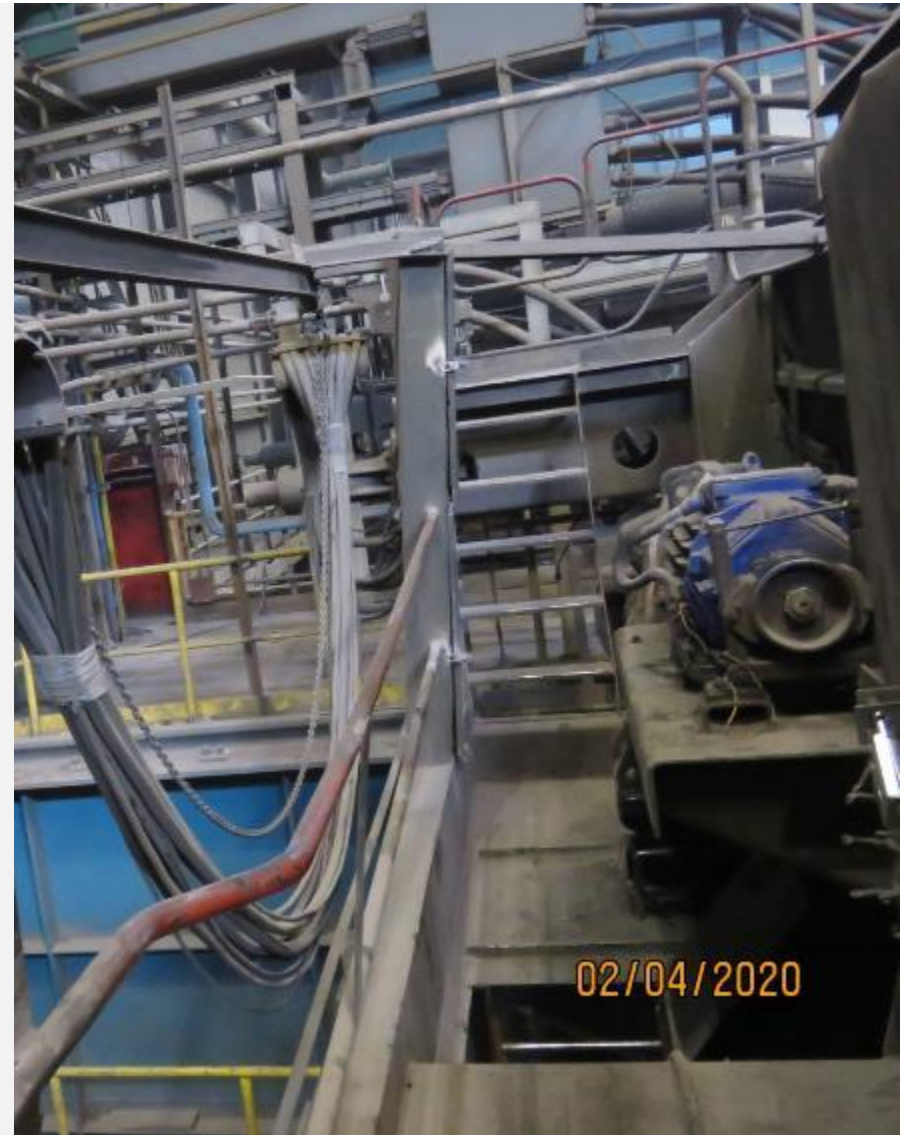
Графа формы	Значение
ФИО Специалиста	Гулидов А.В.
Дата выявления	02.04.2020 г.
Объект	КЦ-2
Подрядная организация	
Точная локация внутри объекта	Участок разливки стали, мостовой кран №35
Описание выявленного нарушения	Деформирован фрагмент перильного ограждения моста крана..
Категория	Промышленная безопасность
Уровень риска	Низкий
Предпринятые меры для устранения нарушения	Ответственный специалист поставлен в известность
Нарушение устранено на месте?	Нет
Плановая дата устранения нарушения	10.04.2020
Характер нарушения	ОУ
К каким типам опасных работ относится выявленное нарушение?	Нарушение содержания механической части ПС.
Основание	«Правила безопасности опасных производственных объектов, на которых эксплуатируются подъёмные сооружения», п.158

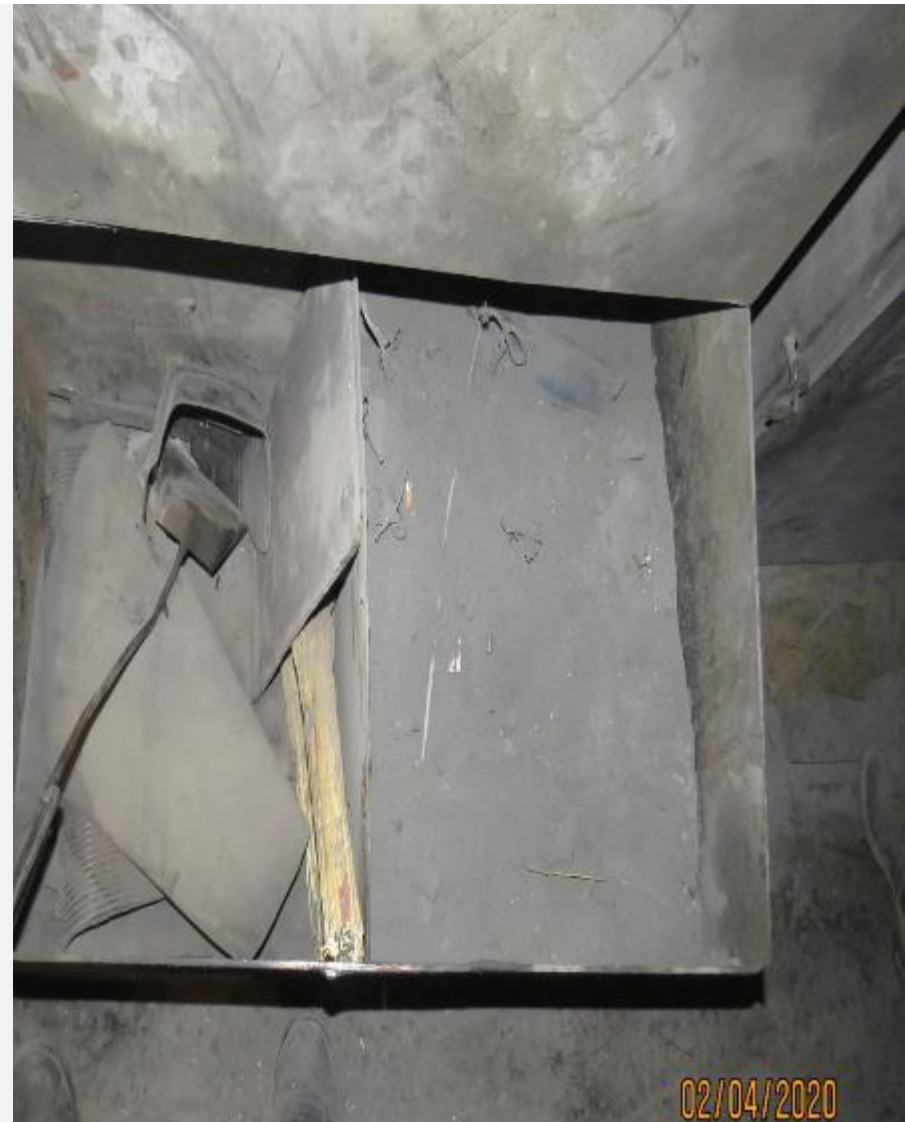
Графа формы	Значение
ФИО Специалиста	Гулидов А.В.
Дата выявления	02.04.2020 г.
Объект	КЦ-2
Подрядная организация	
Точная локация внутри объекта	Участок разливки стали, мостовой кран №35
Описание выявленного нарушения	Мусор, пыль посторонние предметы в ящике для песка на мосту крана.
Категория	Пожарная безопасность
Уровень риска	Низкий
Предпринятые меры для устранения нарушения	Ответственный специалист поставлен в известность
Нарушение устранено на месте?	Нет
Плановая дата устранения нарушения	10.04.2020
Характер нарушения	ОУ
К каким типам опасных работ относится выявленное нарушение?	Нарушение пожарной безопасности
Основание	«Правила противопожарного режима в РФ», приложение №6

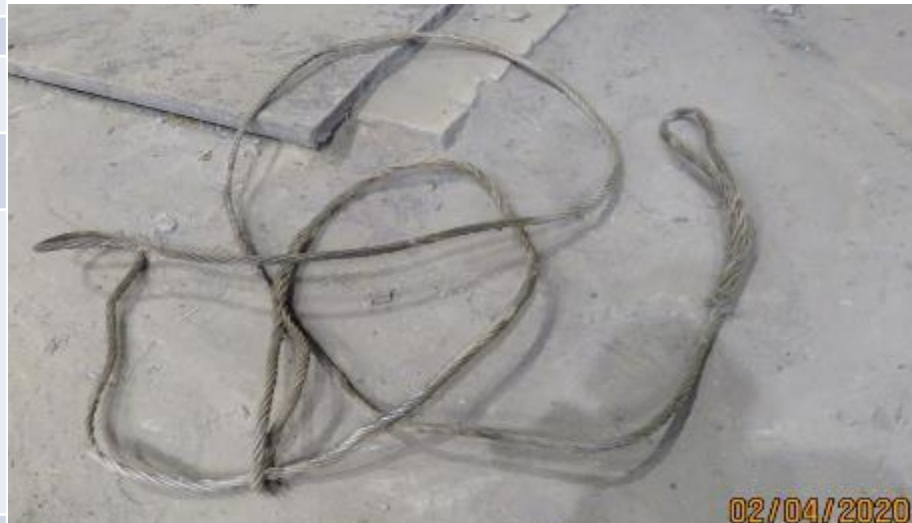
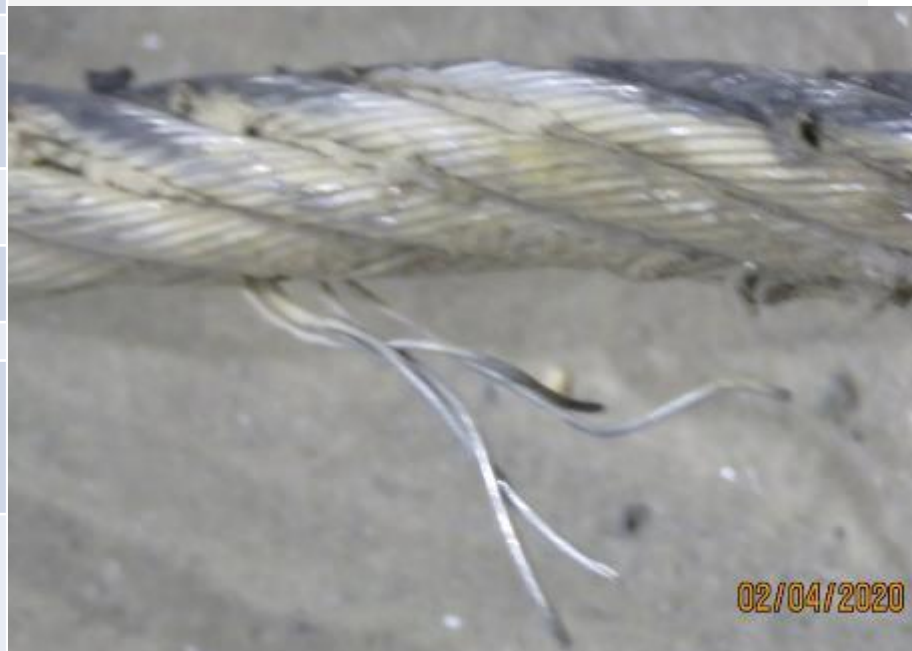
Графа формы	Значение
ФИО Специалиста	Гулидов А.В.
Дата выявления	02.04.2020 г.
Объект	КЦ-2
Подрядная организация	
Точная локация внутри объекта	Участок разливки стали, пролет проковшей
Описание выявленного нарушения	Допускается нахождение неисправного 2- петлевого канатного стропа (сверхнормативный обрыв проволок)
Категория	Промышленная безопасность
Уровень риска	Средний
Предпринятые меры для устранения нарушения	Ответственный специалист поставлен в известность
Нарушение устранено на месте?	Нет
Плановая дата устранения нарушения	02.04.2020
Характер нарушения	ОУ
К каким типам опасных работ относится выявленное нарушение?	Нарушение содержания СГЗП и тары
Основание	«Правила безопасности опасных производственных объектов, на которых эксплуатируются подъёмные сооружения», п.222

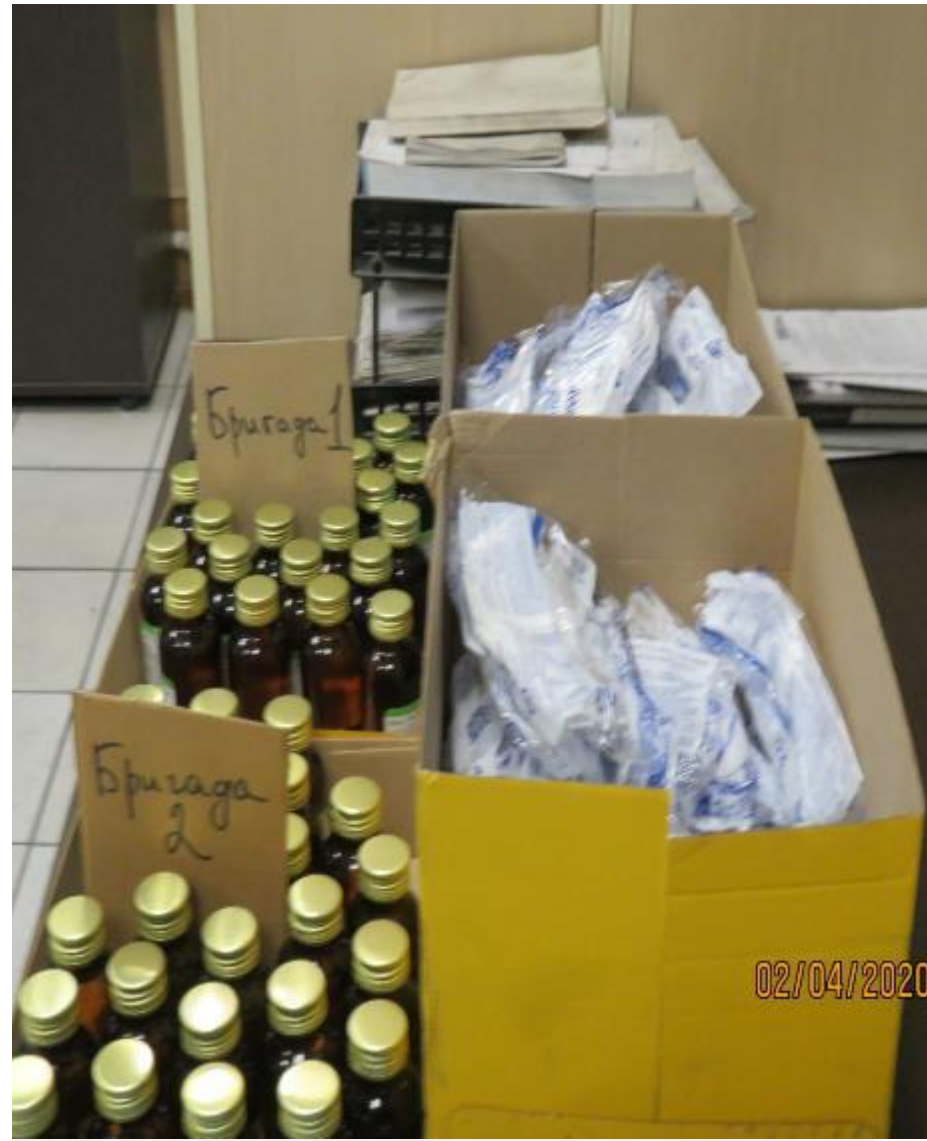
Графа формы	Значение
ФИО Специалиста	Гулидов А.В.
Дата выявления	02.04.2020г
Объект	КЦ-2
Точная локация внутри объекта	Участок разливки стали, комната сменно- встречных собраний
Описание наблюдения	Работники участка обеспечиваются антисептиком и защитными тканевыми повязками.
