02.04.2020

Отчет по проведенной проверки по профилактике коронавируса.  
Результаты проверки представлены на следующих слайдах.

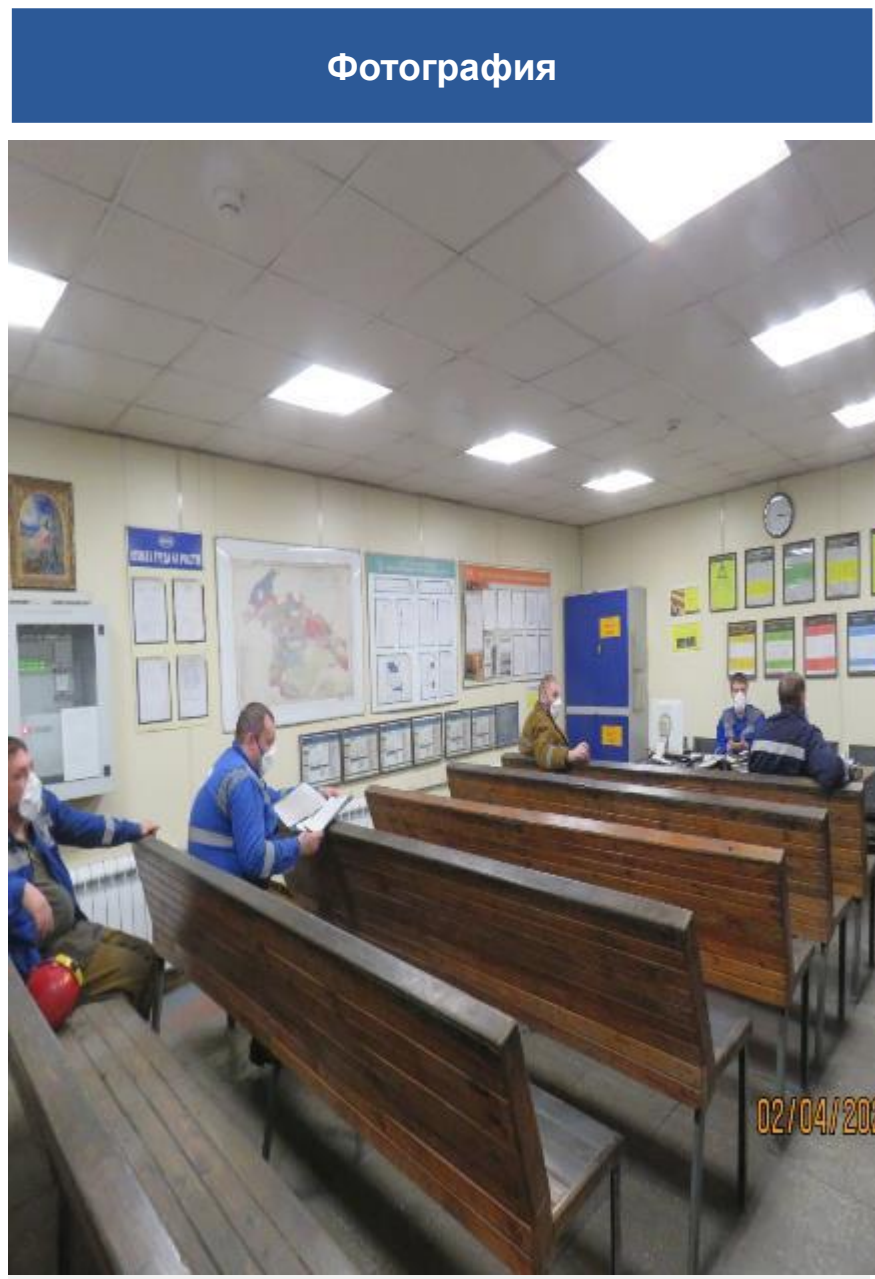
Графа формы	Значение
ФИО Специалиста	Гулидов А.В.
Дата выявления	02.04.2020г
Объект	КЦ-2
Точная локация внутри объекта	Участок разливки стали, комната сменно- встречных собраний
Описание наблюдения	В помещении находилось 5 человек на безопасном расстоянии друг от друга, в respirаторах.

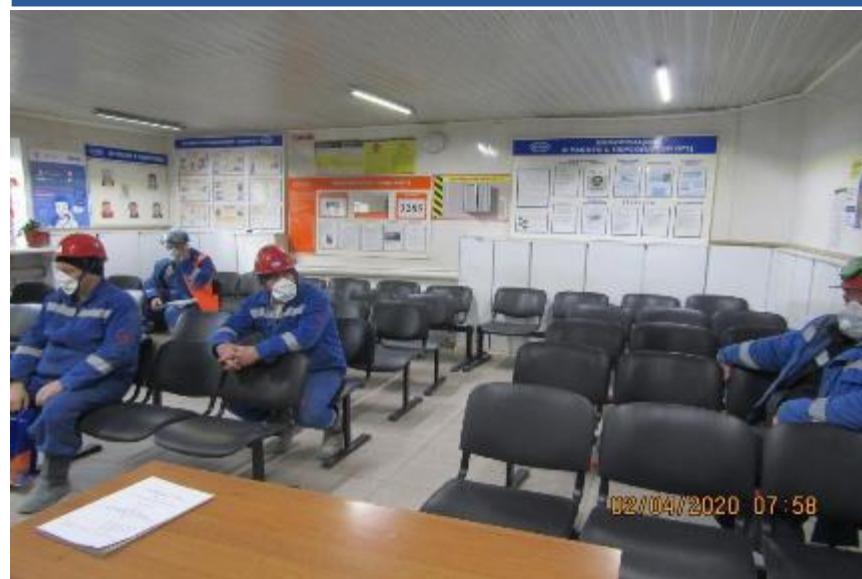
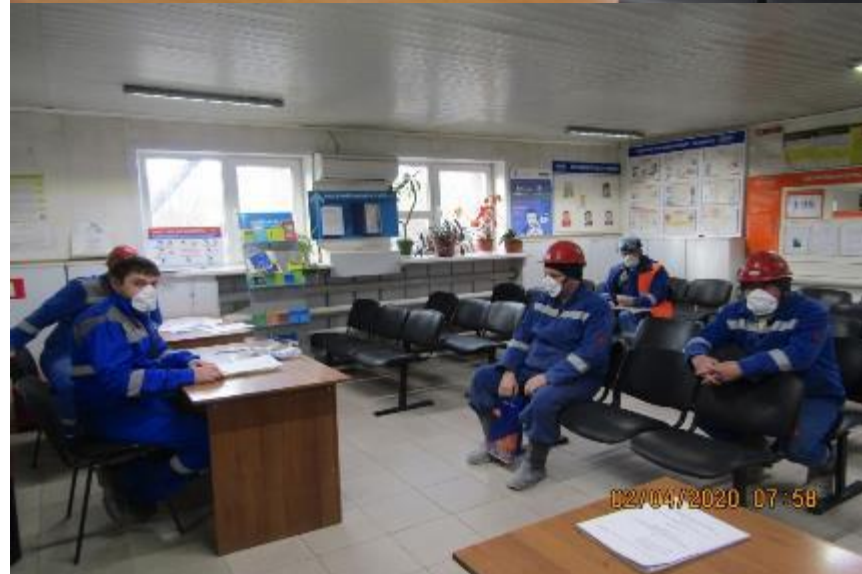
Графа формы	Значение
ФИО Специалиста	Припадчев М.С.
Дата выявления	02.04.2020 г.
Объект	ОГЦ
Точная локация внутри объекта	Производственный участок №1, отделение обжига доломита и шихтовый двор. Комната сменно-встречных собраний.
Описание выявленного нарушения	В одном пространстве находилось 6 человек. Работники обеспечены средствами индивидуальной защиты (респираторы, очки, защитный костюм, перчатки). Очки защитные у некоторых работников находятся на каске. На очках имеется поверхностное загрязнение. Общий внешний вид работников – удовлетворительный.

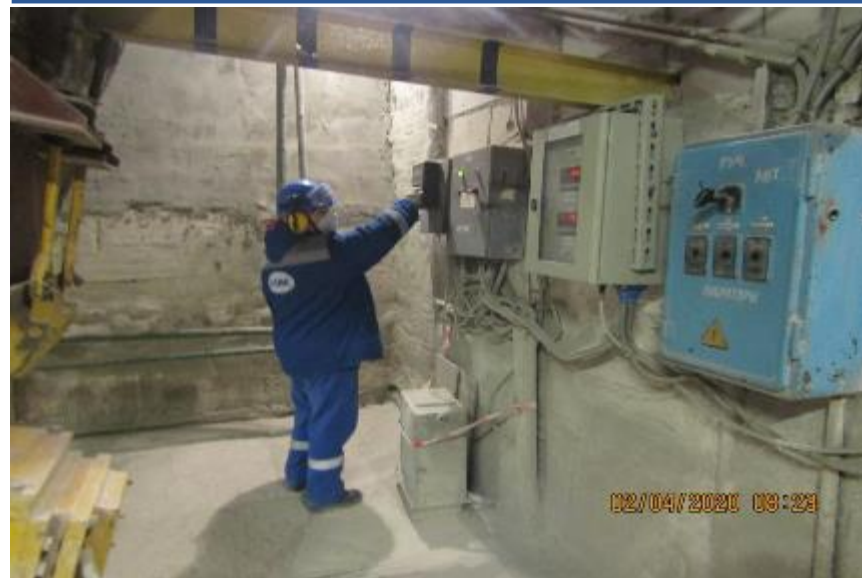
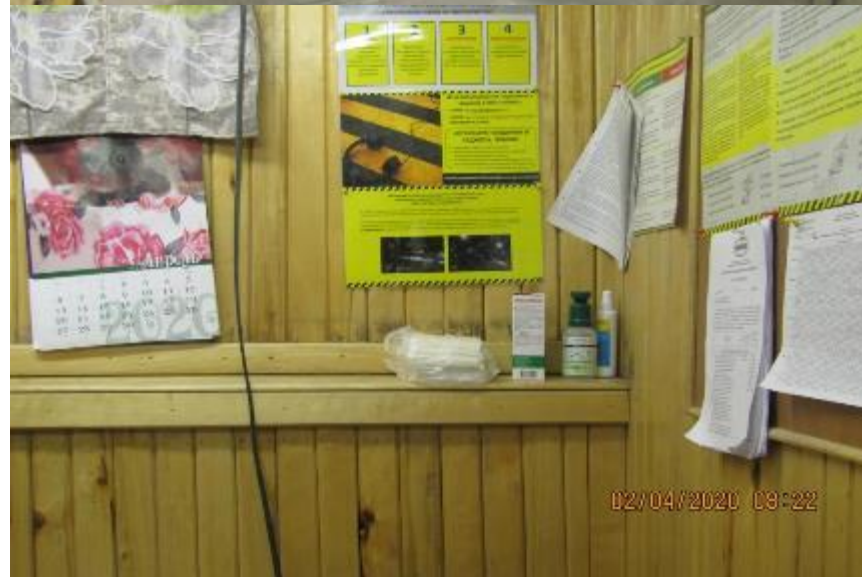
Графа формы	Значение
ФИО Специалиста	Припадчев М.С.
Дата выявления	02.04.2020 г.
Объект	ОГЦ
Точная локация внутри объекта	Производственный участок №1, отделение обжига доломита и шихтовый двор. Здание приемного устройства доломита. Дежурное помещение шихтовщиков-дозировщиков.
Описание выявленного нарушения	На пультах управления и встроенных помещениях количество находящегося персонала не превышает 5 человек. В доступных для работников местах присутствуют антисептические препараты. Общий внешний вид работников – удовлетворительный.

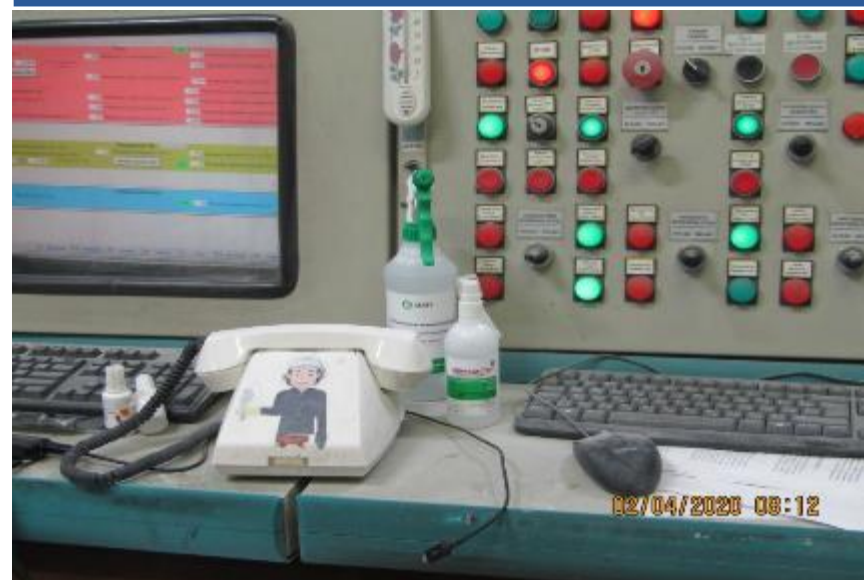
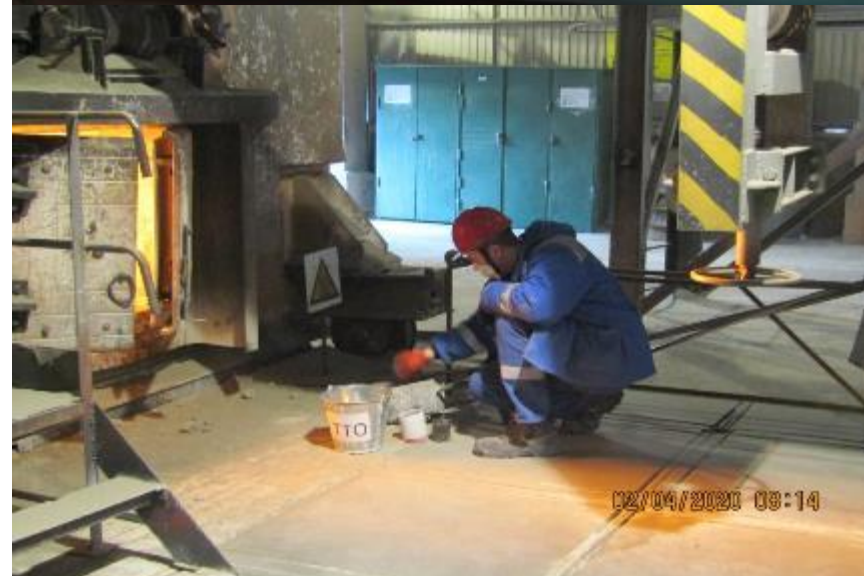
Графа формы	Значение
ФИО Специалиста	Припадчев М.С.
Дата выявления	02.04.2020 г.
Объект	ОГЦ
Точная локация внутри объекта	Производственный участок №1, отделение обжига доломита и шихтовый двор. Помещение пульта управления и площадка горячего конца вращающихся печей №1 и №2.
Описание выявленного нарушения	На пультах управления и встроенных помещениях количество находящегося персонала не превышает 5 человек. В доступных для работников местах присутствуют антисептические препараты. Общий внешний вид работников – удовлетворительный.

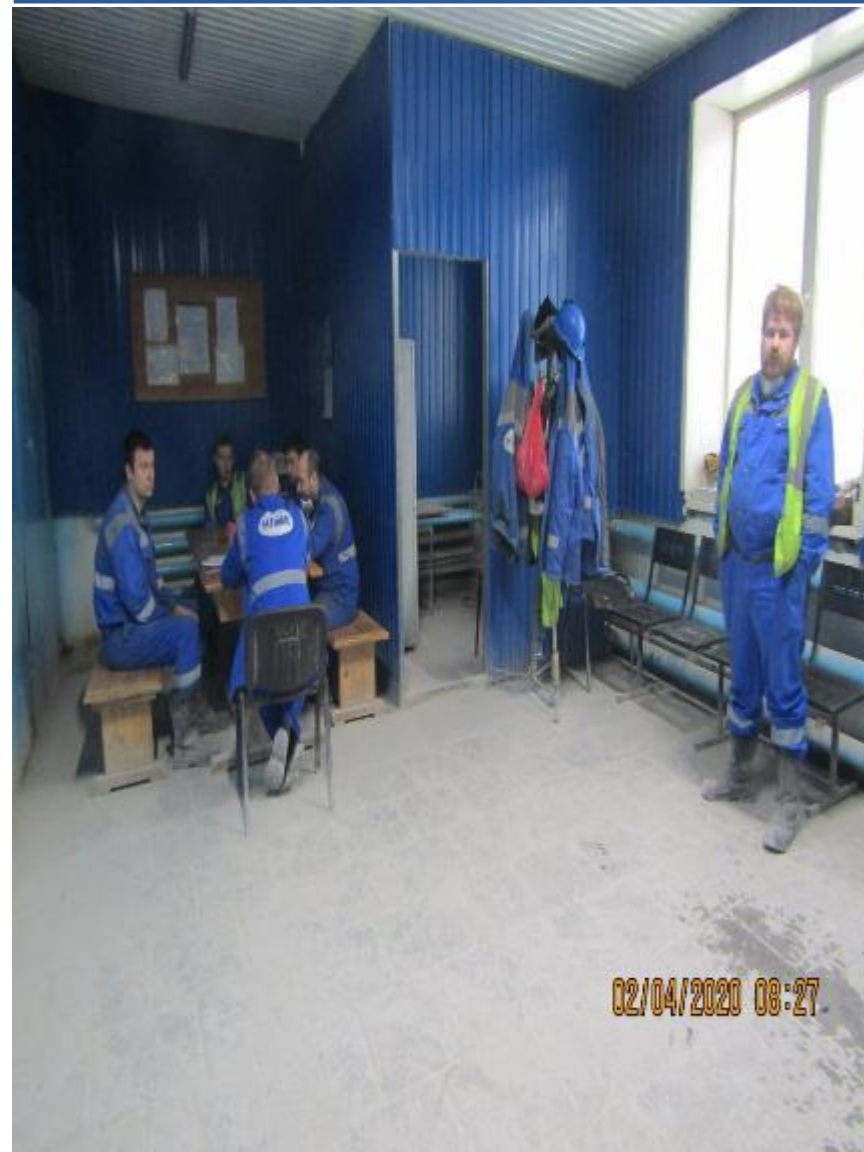
Графа формы	Значение
ФИО Специалиста	Припадчев М.С.
Дата выявления	02.04.2020 г.
Объект	ОГЦ
Точная локация внутри объекта	Производственный участок №1, отделение обжига доломита и шихтовый двор. Здание склада сыпучих материалов. Помещение отдыха грузчиков.
Описание выявленного нарушения	В помещении для отдыха грузчиков ООО «ОМС-Центр», количество находящегося персонала превышает 5 человек. В доступных для работников местах отсутствуют антисептические препараты. Работники не используют защитные марлевые повязки.

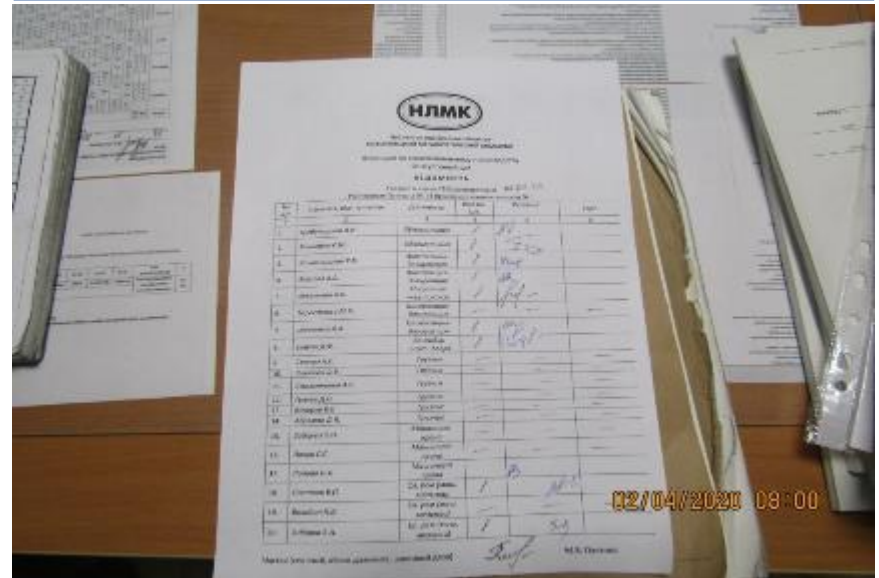
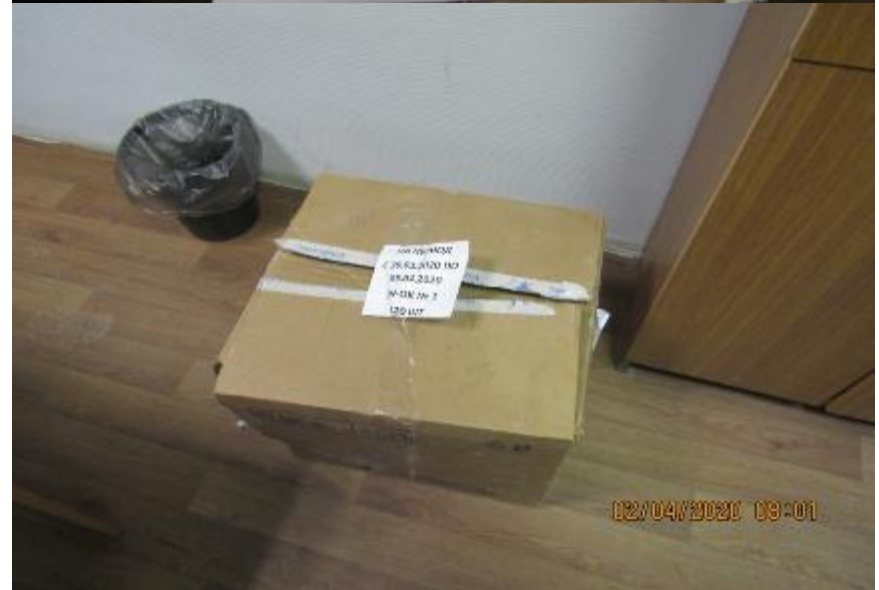
Графа формы	Значение
ФИО Специалиста	Припадчев М.С.
Дата выявления	02.04.2020 г.
Объект	ОГЦ
Точная локация внутри объекта	Производственный участок №1, отделение обжига доломита и шихтовый двор. Комната сменного мастера.
Описание выявленного нарушения	В журналах выдачи СИЗ ведутся ведомости с ежедневной выдачей и сдачей СИЗ под роспись. Организован свободный доступ к выдаваемым СИЗ.

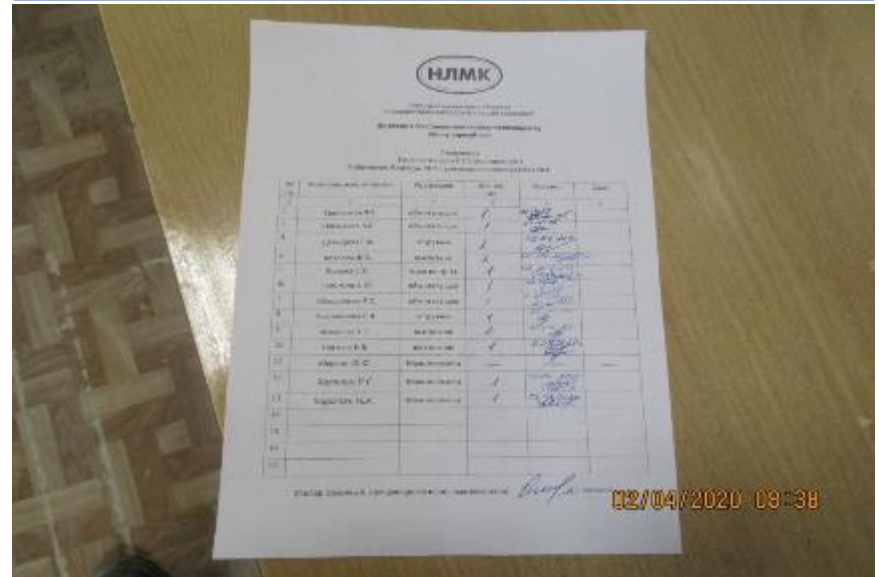
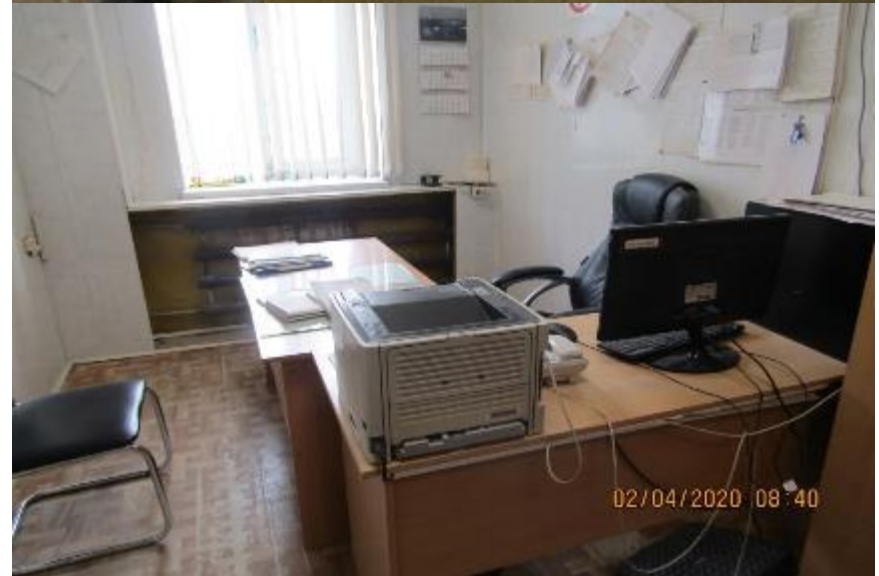
Графа формы	Значение
ФИО Специалиста	Припадчев М.С.
Дата выявления	02.04.2020 г.
Объект	ОГЦ
Точная локация внутри объекта	Производственный участок №1. Отделение вращающихся и шахтных печей. Комната сменного мастера.
Описание выявленного нарушения	В журналах выдачи СИЗ ведутся ведомости с ежедневной выдачей и сдачей СИЗ под роспись. Отсутствует свободный доступ к выдаваемым СИЗ. СИЗ (респиратор) выдается в начале смены на оперативном собрании. В комнате отсутствуют антисептические препараты.

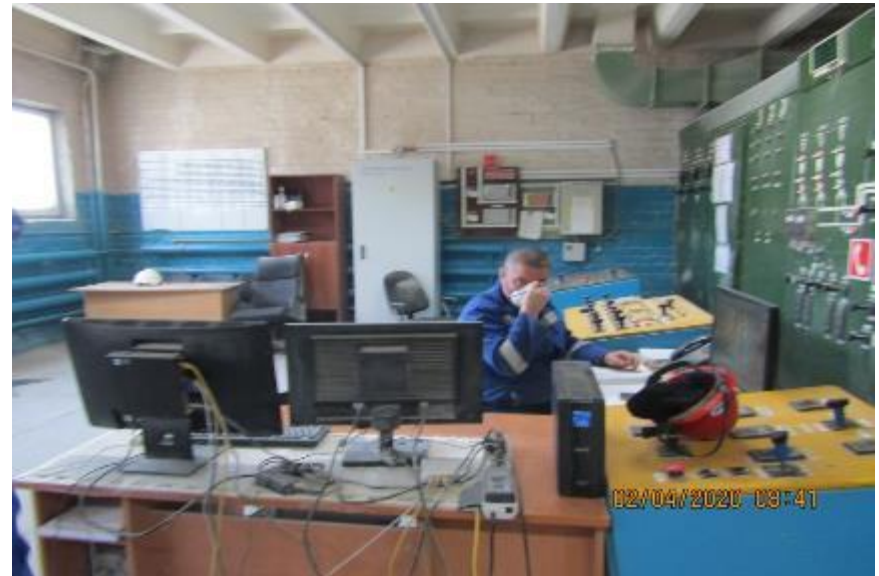
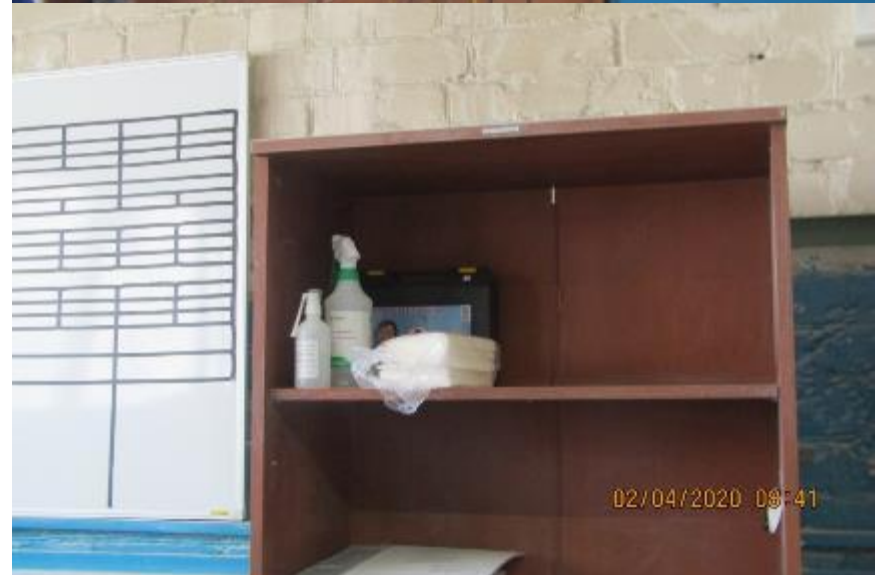
Графа формы	Значение
ФИО Специалиста	Припадчев М.С.
Дата выявления	02.04.2020 г.
Объект	ОГЦ
Точная локация внутри объекта	Производственный участок №1. Отделение вращающихся и шахтных печей. Пульт управления шахтными печами.
Описание выявленного нарушения	На пульту управления и встроенных помещениях количество находящегося персонала не превышает 5 человек. В доступных для работников местах присутствуют антисептические препараты. Общий внешний вид работников – удовлетворительный.

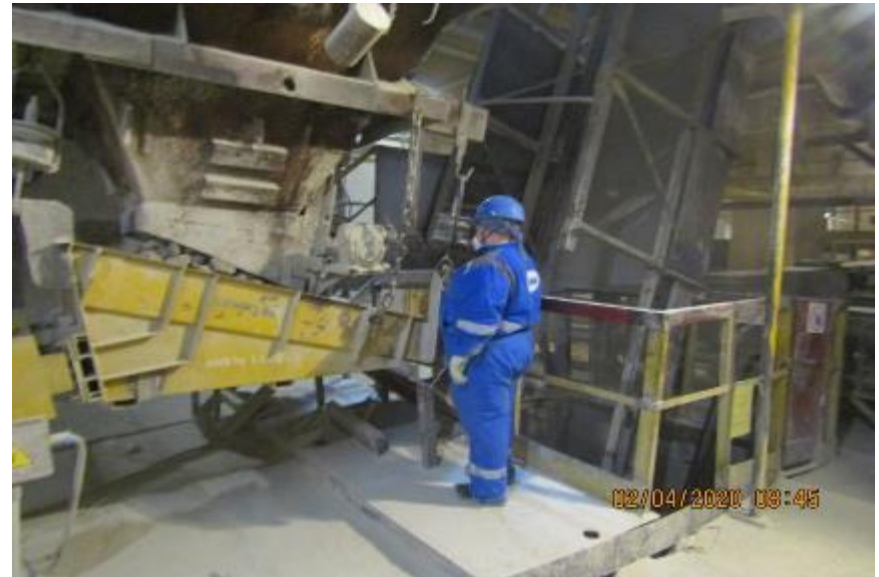
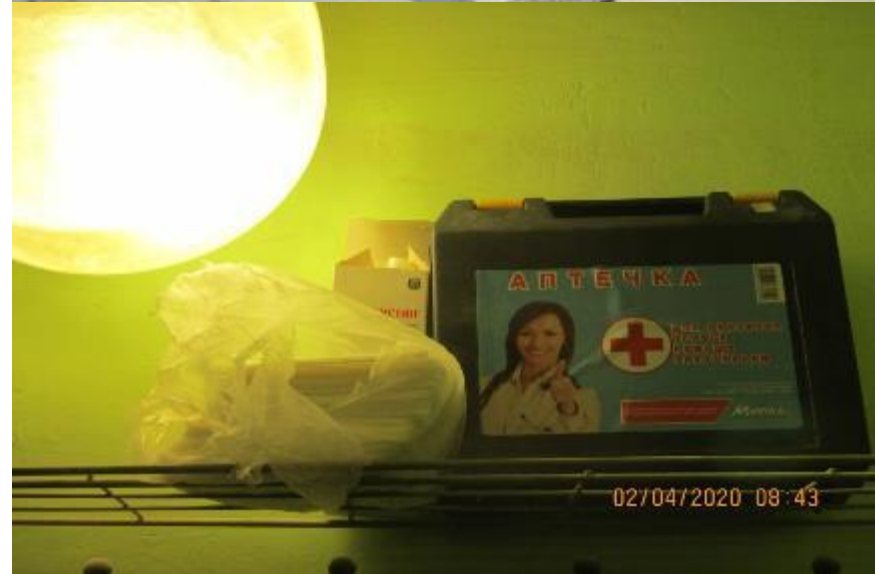
Графа формы	Значение
ФИО Специалиста	Припадчев М.С.
Дата выявления	02.04.2020 г.
Объект	ОГЦ
Точная локация внутри объекта	Производственный участок №1. Отделение вращающихся и шахтных печей. Помещение загрузчика сырья и полуфабрикатов.
Описание выявленного нарушения	На пульту управления и встроенных помещениях количество находящегося персонала не превышает 5 человек. В доступных для работников местах присутствуют антисептические препараты. Общий внешний вид работников – удовлетворительный.

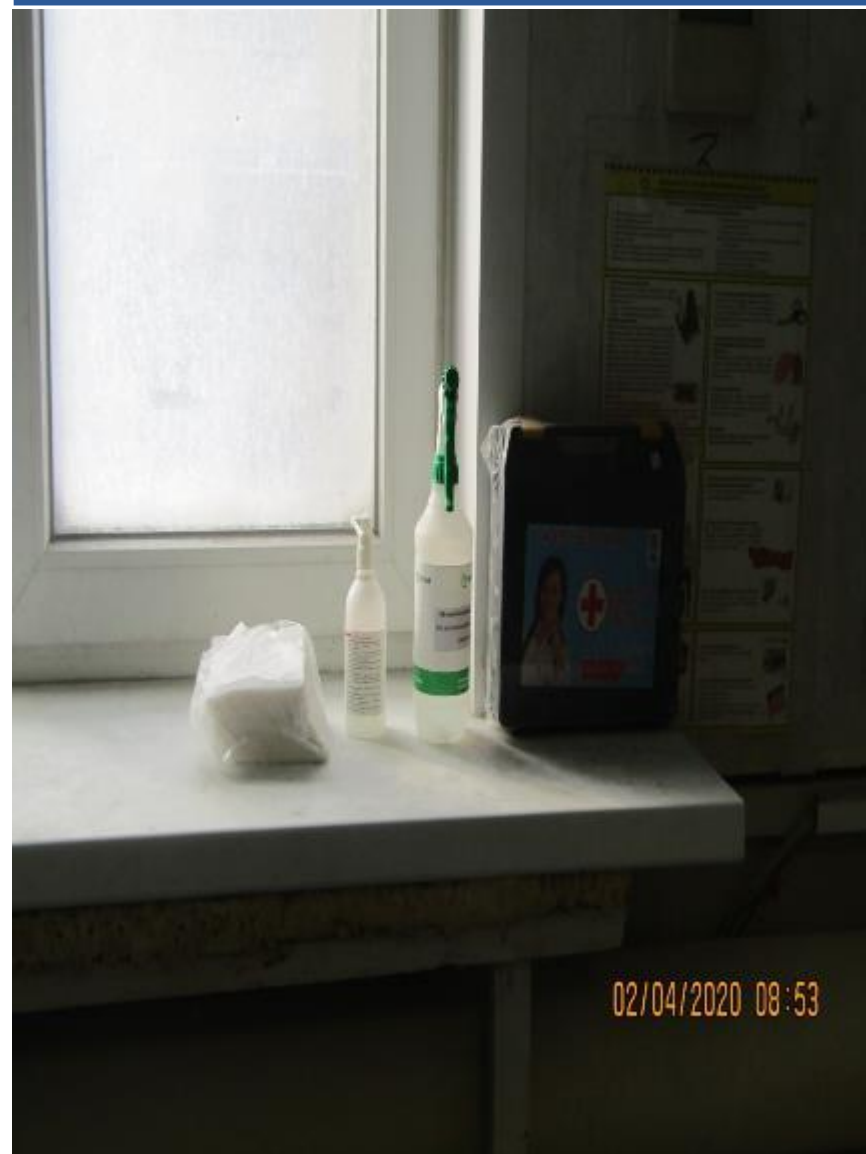
Графа формы	Значение
ФИО Специалиста	Припадчев М.С.
Дата выявления	02.04.2020 г.
Объект	ОГЦ
Точная локация внутри объекта	Производственный участок №1. Отделение вращающихся и шахтных печей. Пульт управления вращающихся печей.
Описание выявленного нарушения	На пульту управления и встроенных помещениях количество находящегося персонала не превышает 5 человек. В доступных для работников местах присутствуют антисептические препараты.

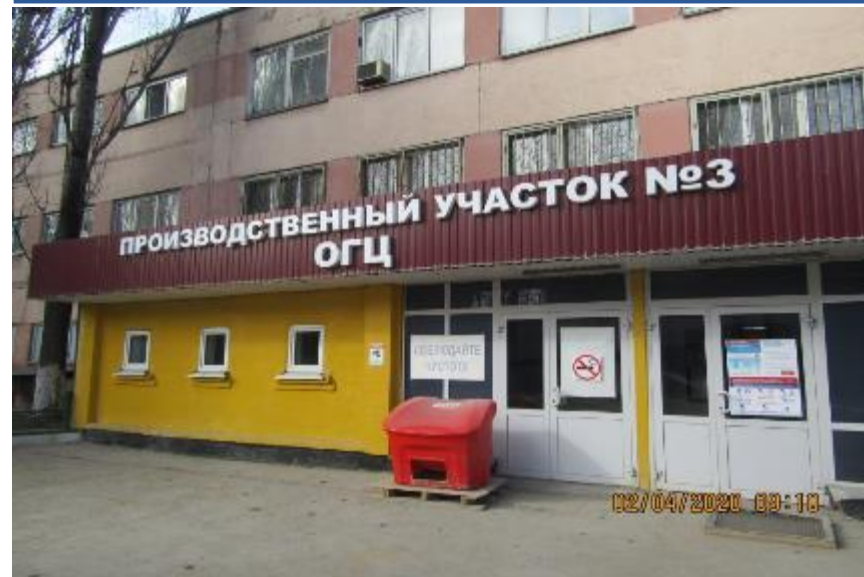
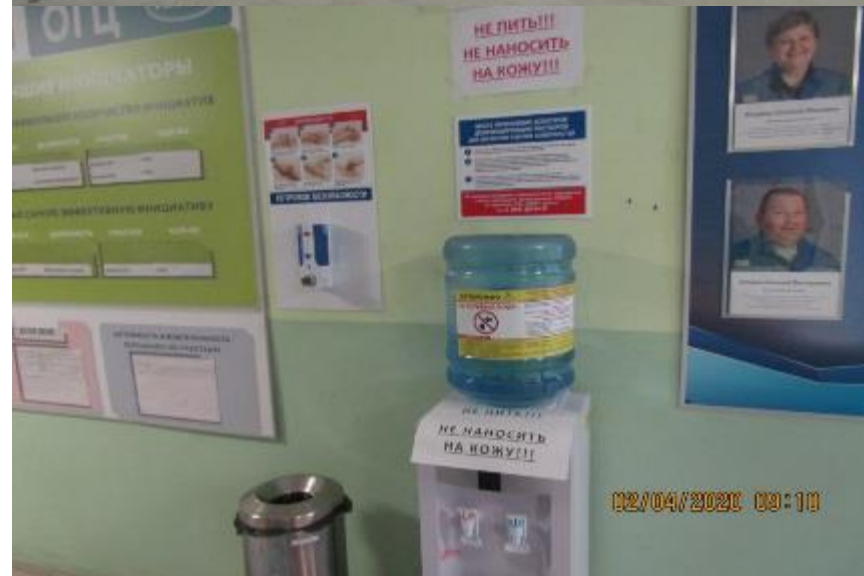
Графа формы	Значение
ФИО Специалиста	Припадчев М.С.
Дата выявления	02.04.2020 г.
Объект	ОГЦ
Точная локация внутри объекта	Производственный участок №3.
Описание выявленного нарушения	В холе здания АБК располагается «островок безопасности» (средство для обеззараживания рук).

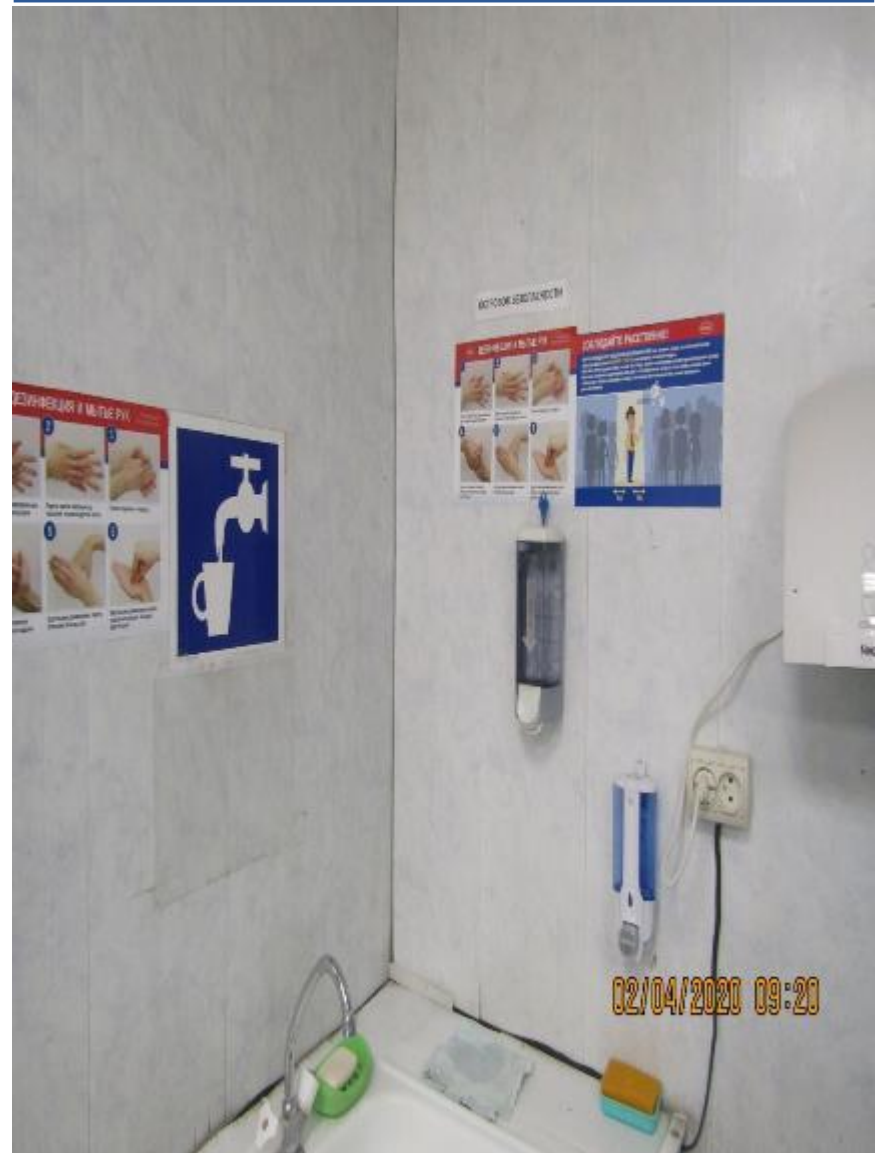
Графа формы	Значение
ФИО Специалиста	Припадчев М.С.
Дата выявления	02.04.2020 г.
Объект	ОГЦ
Точная локация внутри объекта	Производственный участок №3. Помещение пульта управления КРМ.
Описание выявленного нарушения	На пульту управления и встроенных помещениях количество находящегося персонала не превышает 5 человек. В доступных для работников местах присутствуют антисептические препараты.

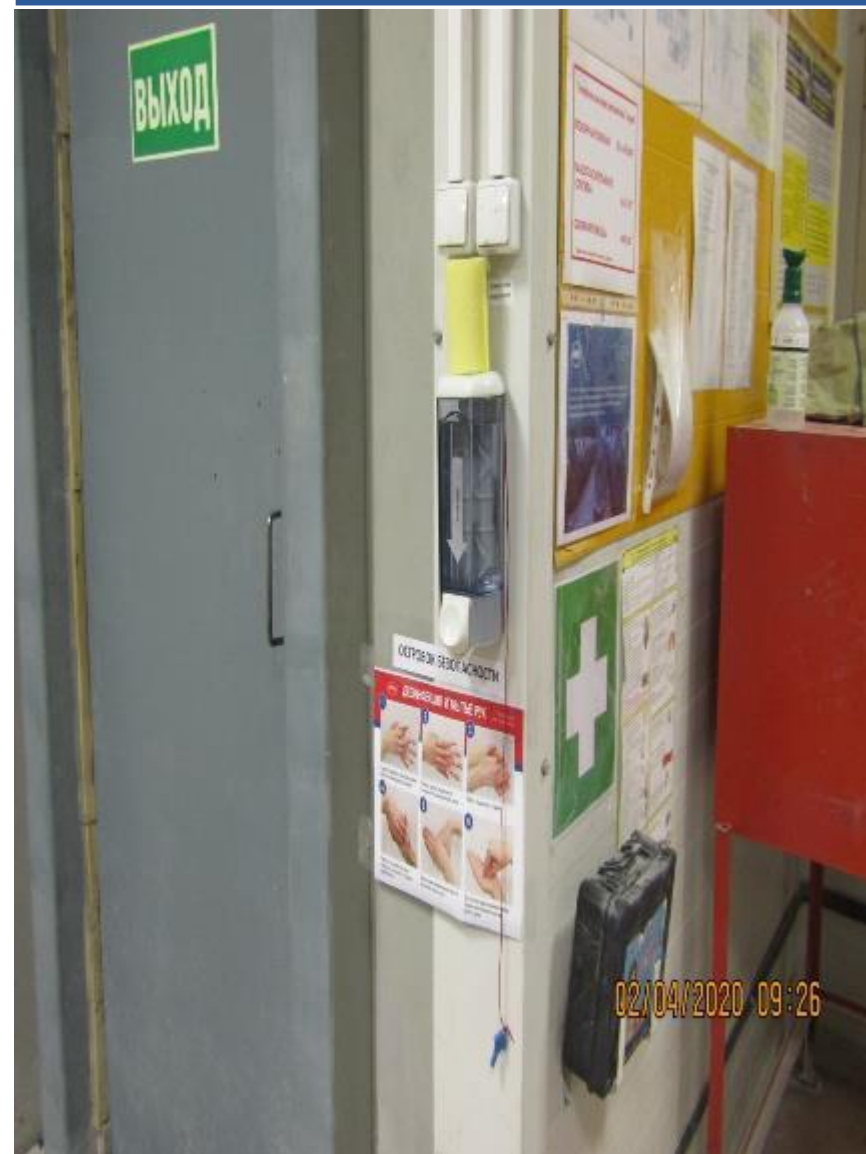
Графа формы	Значение
ФИО Специалиста	Припадчев М.С.
Дата выявления	02.04.2020 г.
Объект	ОГЦ
Точная локация внутри объекта	Производственный участок №3. Помещение пульта вращающейся печью №11.
Описание выявленного нарушения	На пульту управления и встроенных помещениях количество находящегося персонала не превышает 5 человек. В доступных для работников местах присутствуют антисептические препараты.

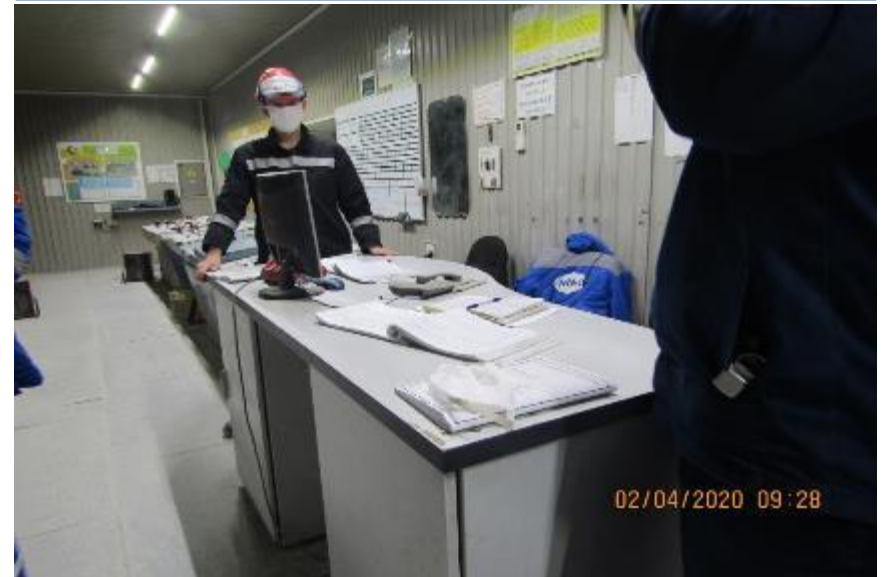
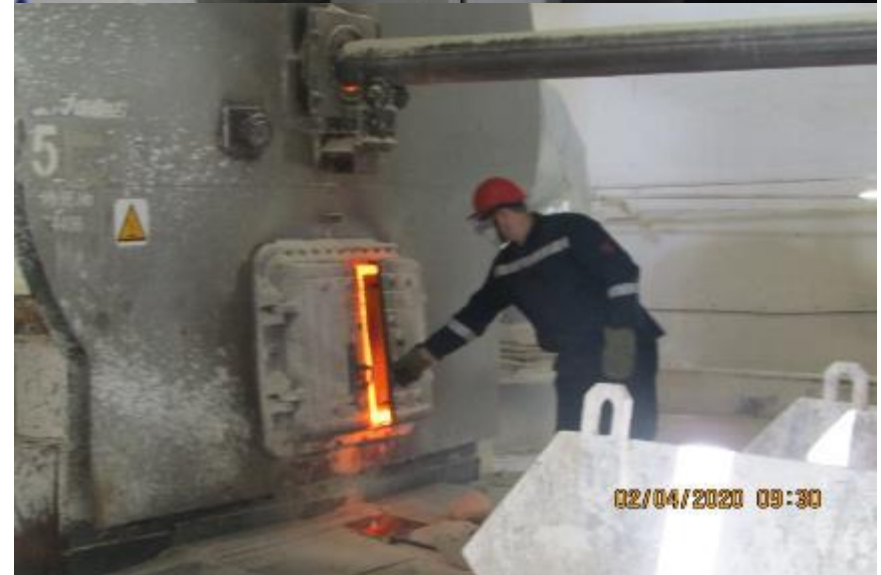
Графа формы	Значение
ФИО Специалиста	Припадчев М.С.
Дата выявления	02.04.2020 г.
Объект	ОГЦ
Точная локация внутри объекта	Производственный участок №3. Помещение пульта вращающимися печами №5-8.
Описание выявленного нарушения	На пульту управления и встроенных помещениях количество находящегося персонала не превышает 5 человек. В доступных для работников местах отсутствуют антисептические препараты. Общий внешний вид работников – удовлетворительный.

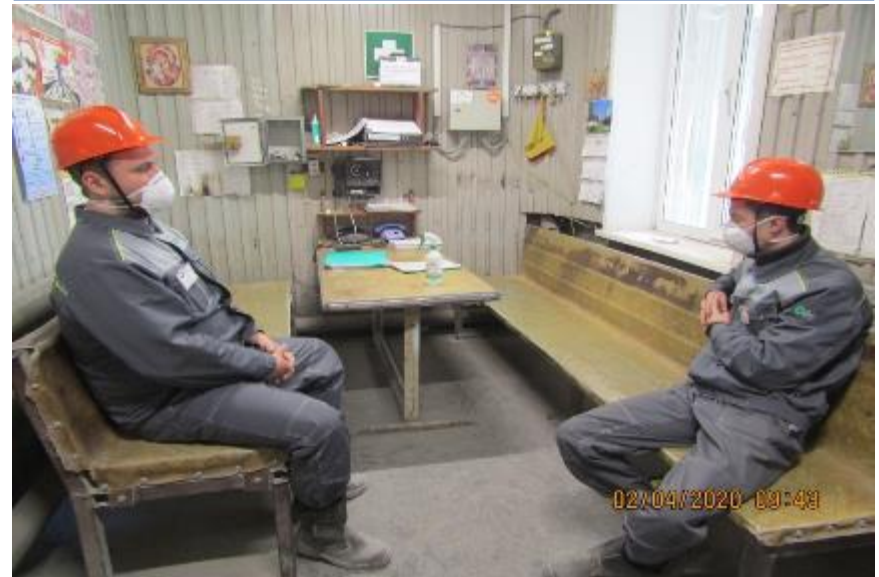
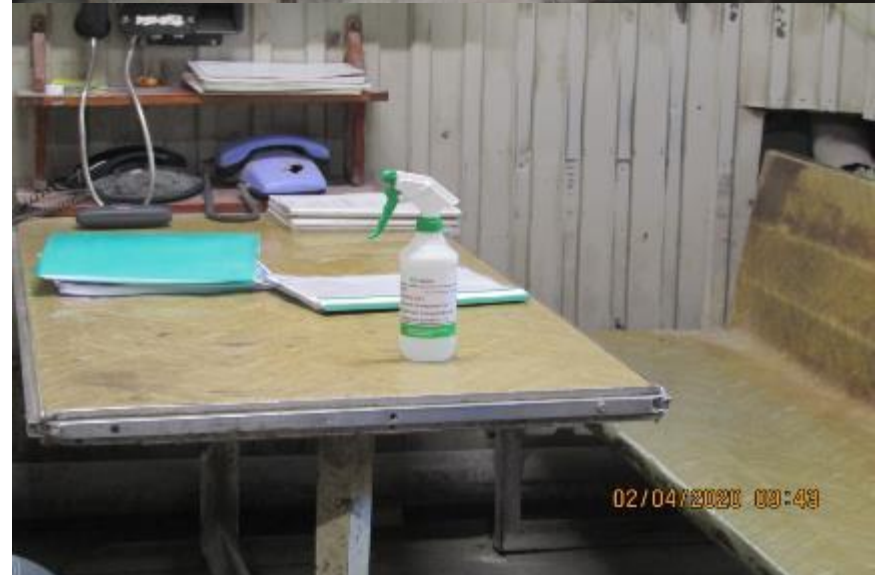
Графа формы	Значение
ФИО Специалиста	Припадчев М.С.
Дата выявления	02.04.2020 г.
Объект	ОГЦ
Точная локация внутри объекта	Производственный участок №3. Помещение отдыха шихтового двора.
Описание выявленного нарушения	На пульту управления и встроенных помещениях количество находящегося персонала не превышает 5 человек. В доступных для работников местах отсутствуют антисептическое средство для обеззараживания рук. Общий внешний вид работников – удовлетворительный.

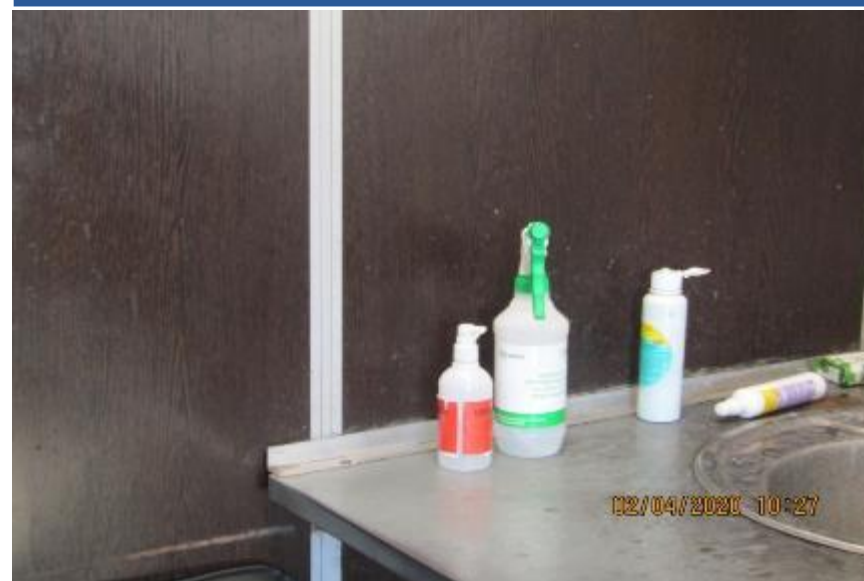
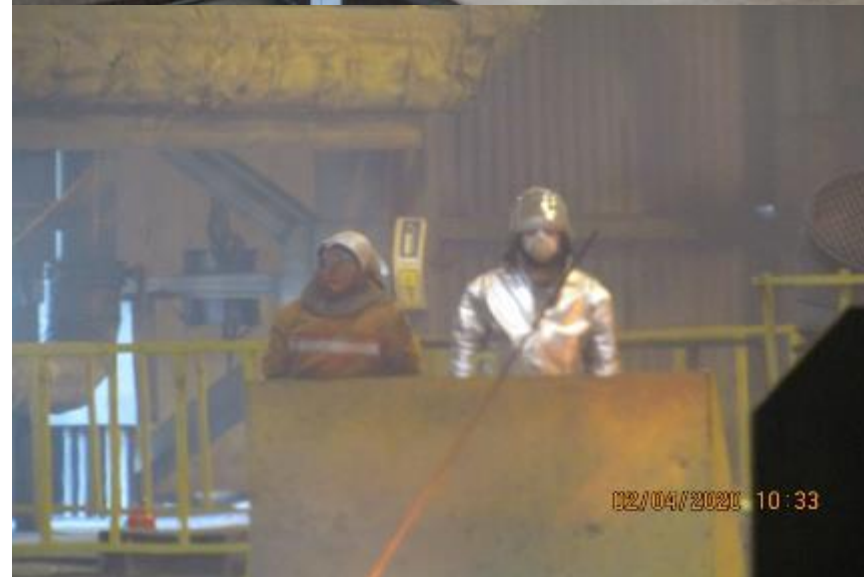
Графа формы	Значение
ФИО Специалиста	Припадчев М.С.
Дата выявления	02.04.2020 г.
Объект	ДЦ-2
Точная локация внутри объекта	Литейный двор ДП №7. Помещение сменных горновых.
Описание выявленного нарушения	На пульту управления и встроенных помещениях количество находящегося персонала не превышает 5 человек. В доступных для работников местах присутствуют антисептические препараты. Организован свободный доступ к выдаваемым СИЗ. Общий внешний вид работников – удовлетворительный.

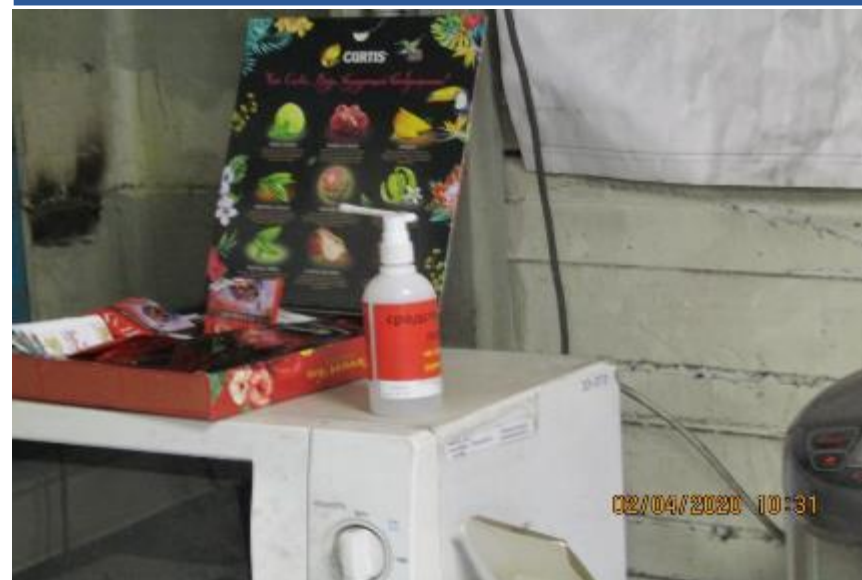
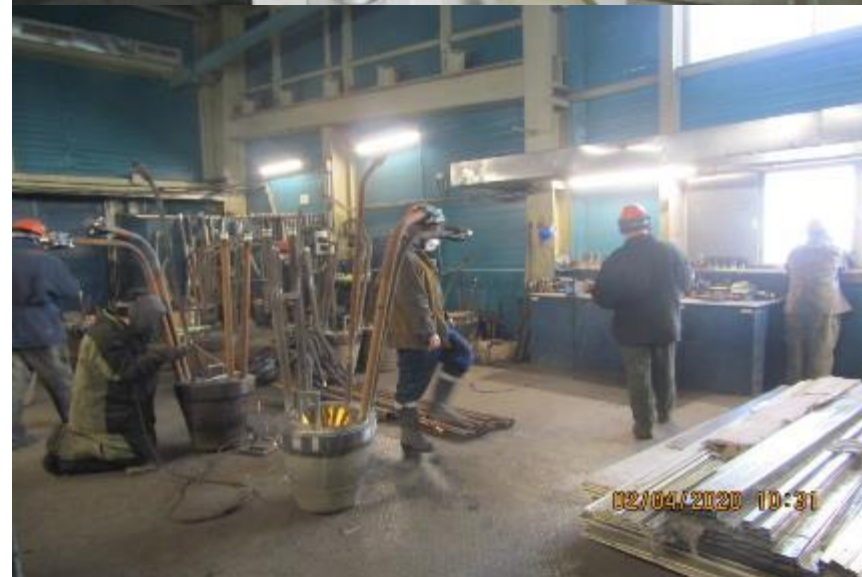
Графа формы	Значение
ФИО Специалиста	Припадчев М.С.
Дата выявления	02.04.2020 г.
Объект	ДЦ-2
Точная локация внутри объекта	Здание управления ДП №7. Помещение дежурных водопроводчиков.
Описание выявленного нарушения	На пульту управления и встроенных помещениях количество находящегося персонала превышает 5 человек. В доступных для работников местах присутствуют антисептические препараты. Организован свободный доступ к выдаваемым СИЗ. Общий внешний вид работников – удовлетворительный.

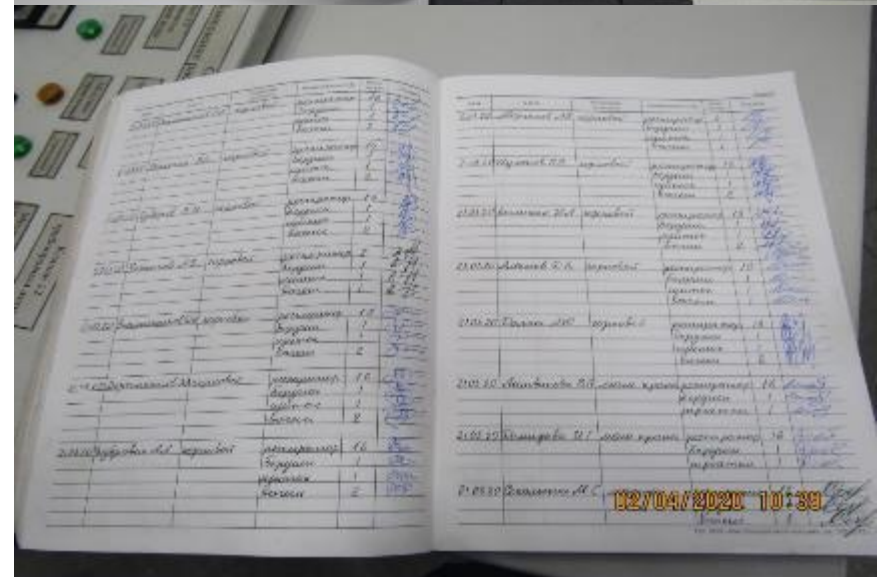
Графа формы	Значение
ФИО Специалиста	Припадчев М.С.
Дата выявления	02.04.2020 г.
Объект	ДЦ-2
Точная локация внутри объекта	Здание управления ДП №7. Помещение ЦПУ.
Описание выявленного нарушения	СИЗ органов дыхания (респираторы) выдаются ежемесячно и по необходимости.

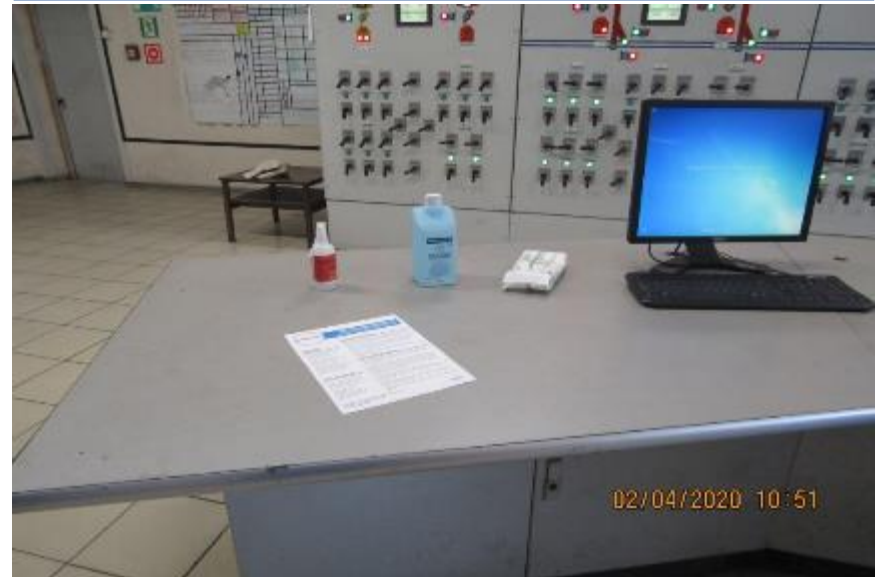
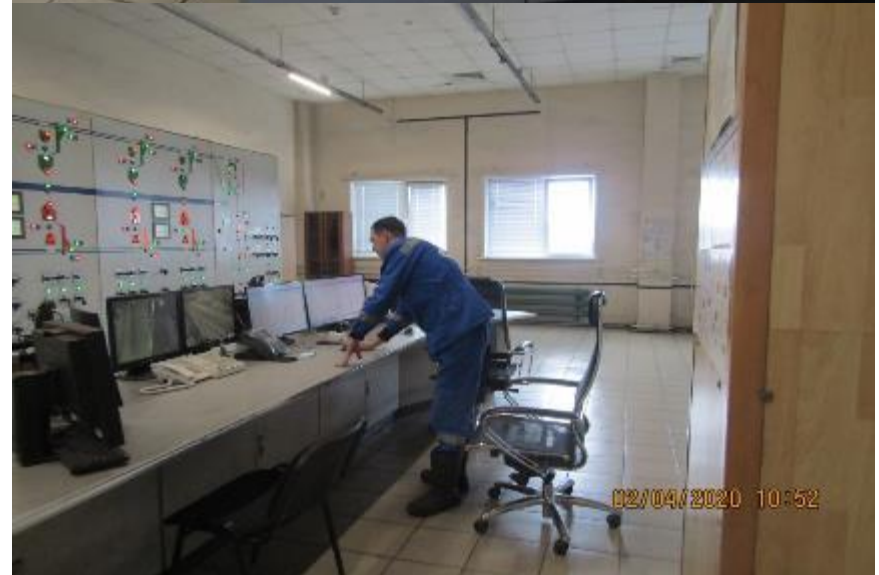
Графа формы	Значение
ФИО Специалиста	Припадчев М.С.
Дата выявления	02.04.2020 г.
Объект	ДЦ-2
Точная локация внутри объекта	Участок загрузки ДП-7. Здание бункерной эстакады.
Описание выявленного нарушения	На пульту управления и встроенных помещениях количество находящегося персонала не превышает 5 человек. В доступных для работников местах присутствуют антисептические препараты. Организован свободный доступ к выдаваемым СИЗ. Общий внешний вид работников – удовлетворительный.

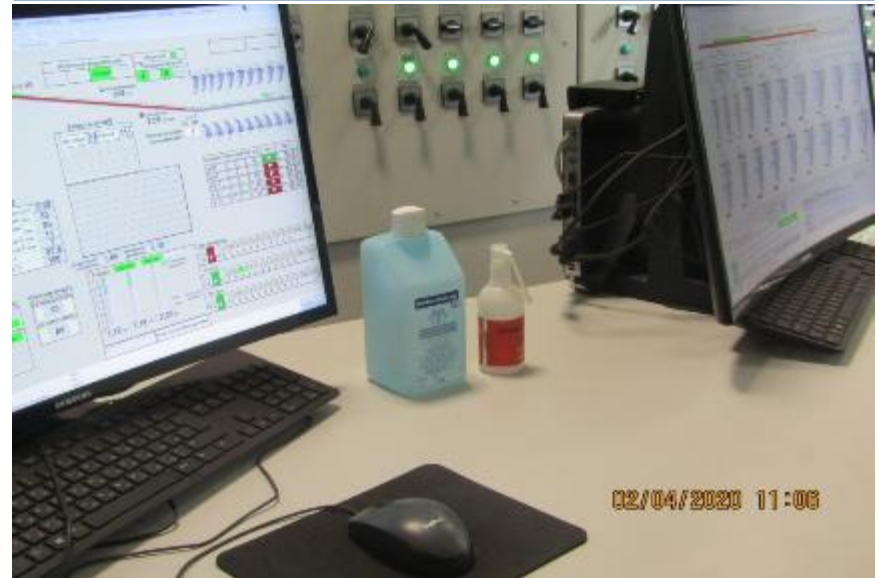
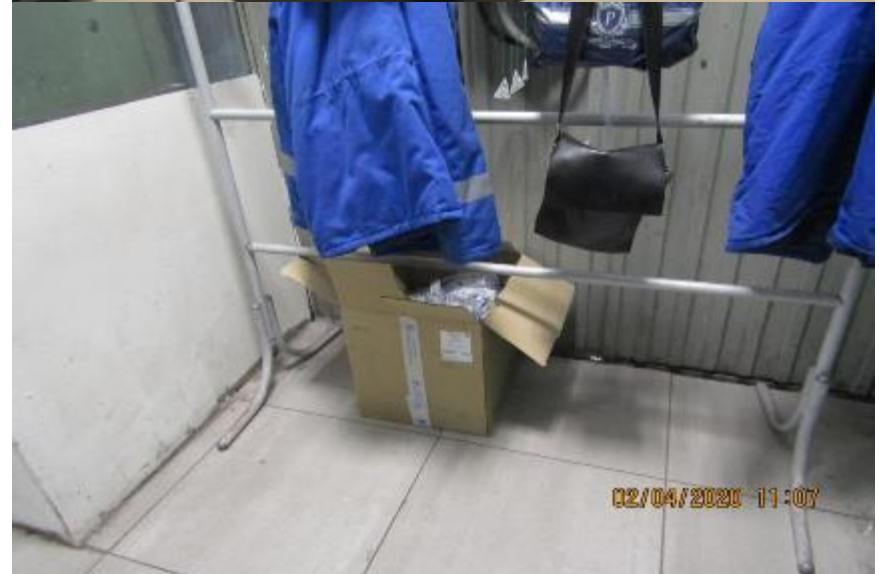
Графа формы	Значение
ФИО Специалиста	Припадчев М.С.
Дата выявления	02.04.2020 г.
Объект	ДЦ-2
Точная локация внутри объекта	Участок загрузки ДП-6. Здание бункерной эстакады.
Описание выявленного нарушения	На пульту управления и встроенных помещениях количество находящегося персонала не превышает 5 человек. В доступных для работников местах присутствуют антисептические препараты. Организован свободный доступ к выдаваемым СИЗ.
