02.04.2020

Отчет по проведенной проверки по профилактике коронавируса.  
Результаты проверки представлены на следующих слайдах.

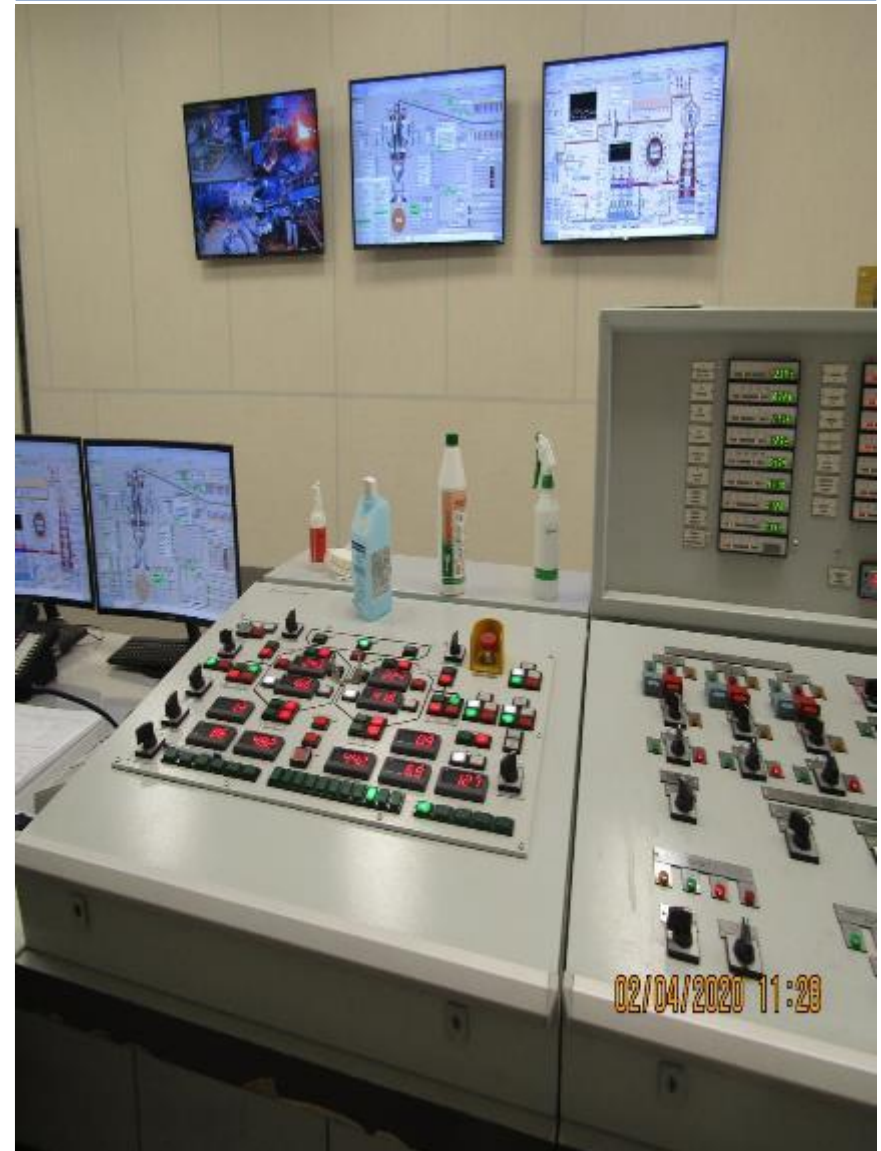
Графа формы	Значение
ФИО Специалиста	Припадчев М.С.
Дата выявления	02.04.2020 г.
Объект	ДЦ-2
Точная локация внутри объекта	Здание управления ДП №6. Помещение ЦПУ.
Описание выявленного нарушения	На пульту управления и встроенных помещениях количество находящегося персонала не превышает 5 человек. В доступных для работников местах присутствуют антисептические препараты.

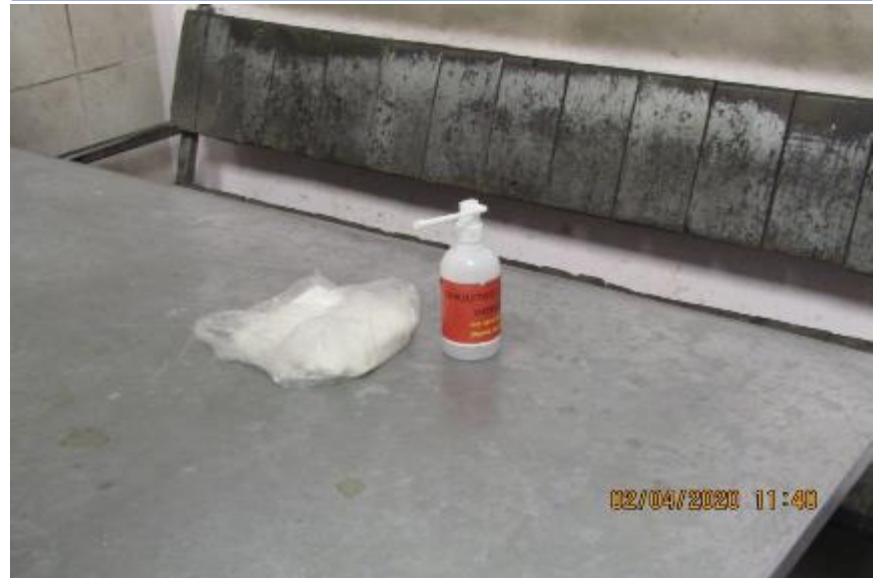
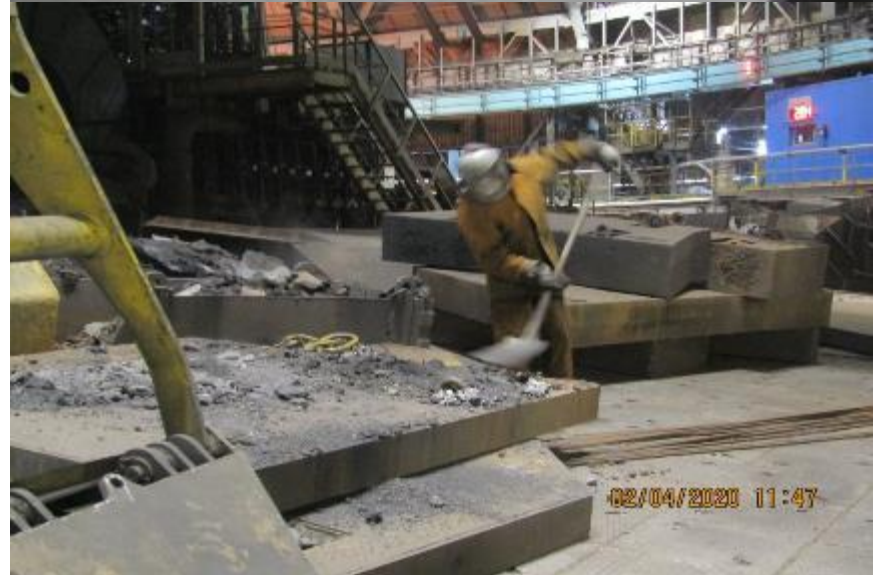
Графа формы	Значение
ФИО Специалиста	Припадчев М.С.
Дата выявления	02.04.2020 г.
Объект	ДЦ-2
Точная локация внутри объекта	Литейный двор ДП №6. Помещение сменных горновых.
Описание выявленного нарушения	На пульту управления и встроенных помещениях количество находящегося персонала не превышает 5 человек. В доступных для работников местах отсутствуют антисептическое средство для обеззараживания рук. Общий внешний вид работников – удовлетворительный.

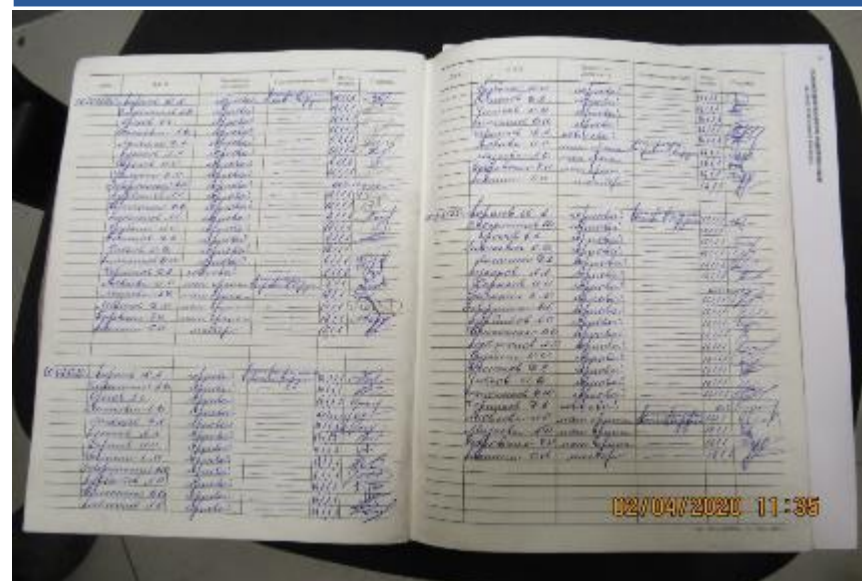
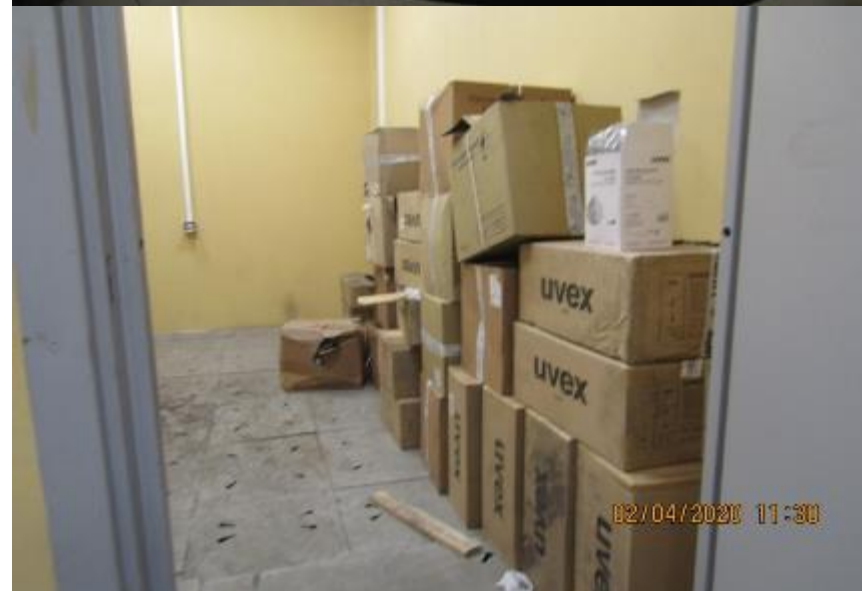
Графа формы	Значение
ФИО Специалиста	Припадчев М.С.
Дата выявления	02.04.2020 г.
Объект	ДЦ-2
Точная локация внутри объекта	Здание управления ДП №6. Помещение ЦПУ.
Описание выявленного нарушения	СИЗ органов дыхания (респираторы) выдаются ежемесячно и по необходимости.

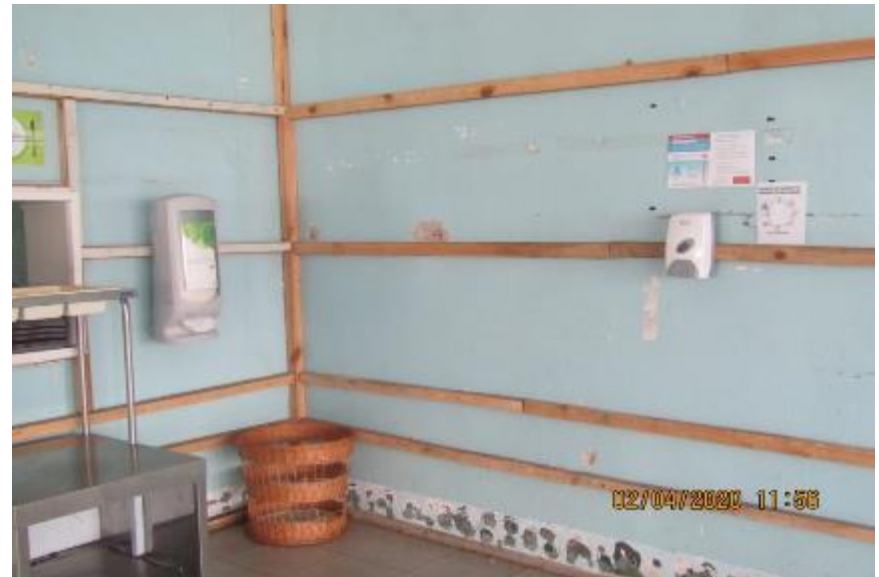
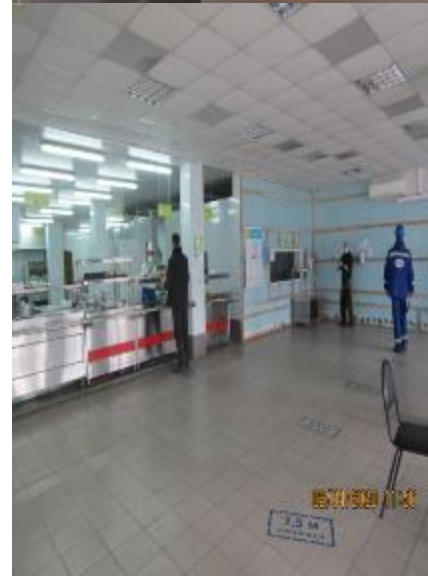
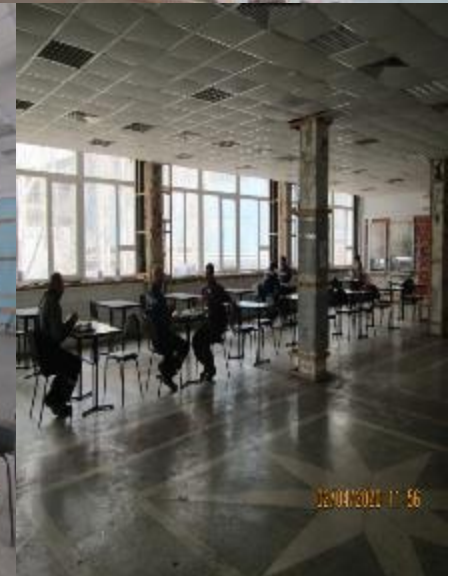
Графа формы	Значение
ФИО Специалиста	Припадчев М.С.
Дата выявления	02.04.2020 г.
Объект	ДЦ-2
Точная локация внутри объекта	Столовая №6, филиал №2.
Описание выявленного нарушения	В столовой «Филиал №2» размещены средства дезинфекции рук, очередь более пяти человек, прием пищи осуществляется группами по 2 человека из многоразовой посуды.

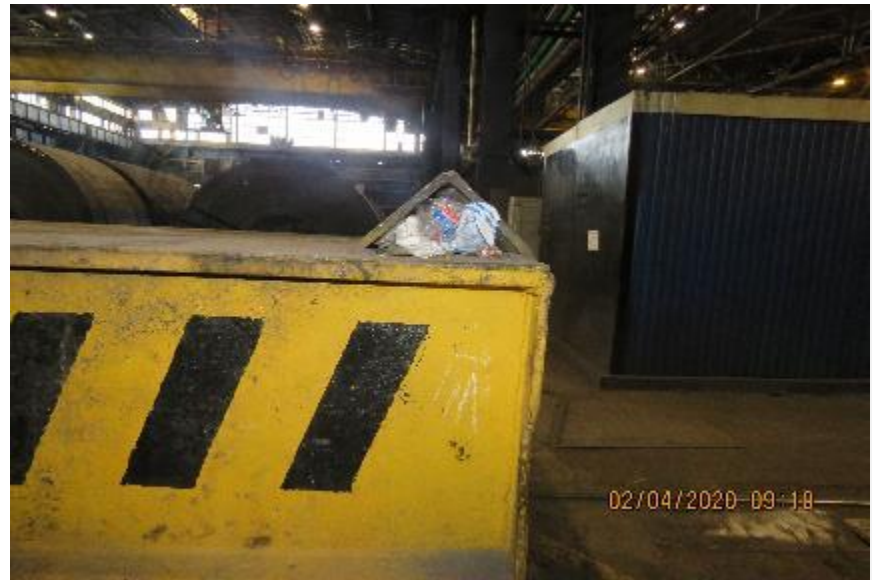
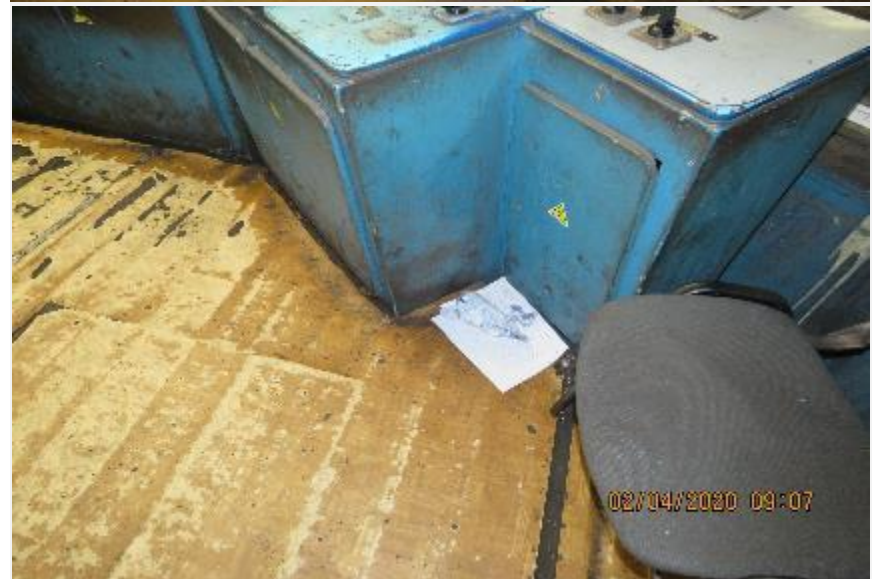
Графа формы	Значение
ФИО Специалиста	Нугаиев М.И.
Дата выявления	02.04.2020г
Объект	ЦГП
Точная локация внутри объекта	Прокатное отделение.
Описание выявленного нарушения	На участке не организован сбор использованных респираторов.

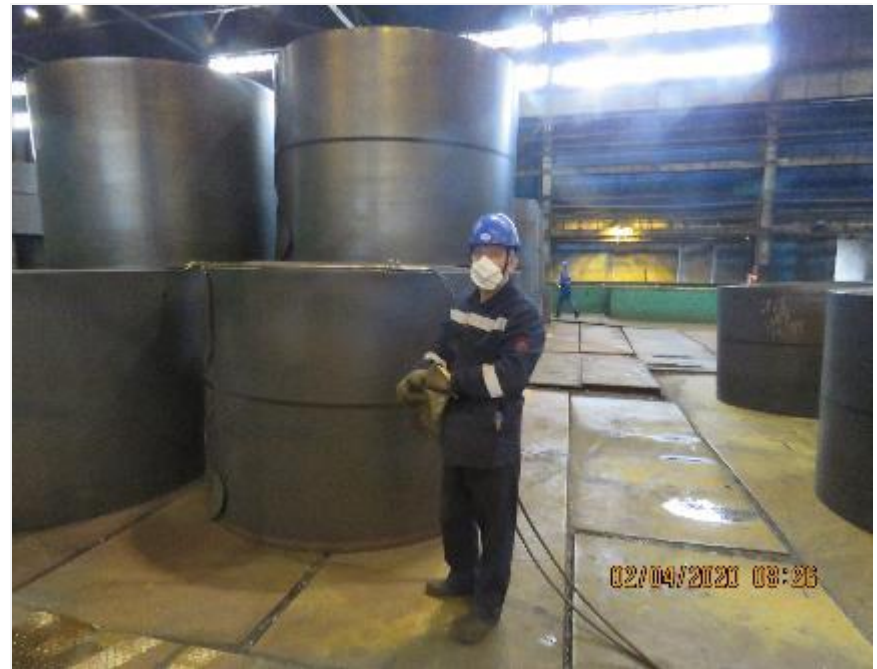
Графа формы	Значение
ФИО Специалиста	Нугаиев М.И.
Дата выявления	02.04.2020г
Объект	ЦГП
Точная локация внутри объекта	Участок отделки металла.
Описание выявленного нарушения	Технологический персонал (резчик) при производстве работ применяет респираторы.

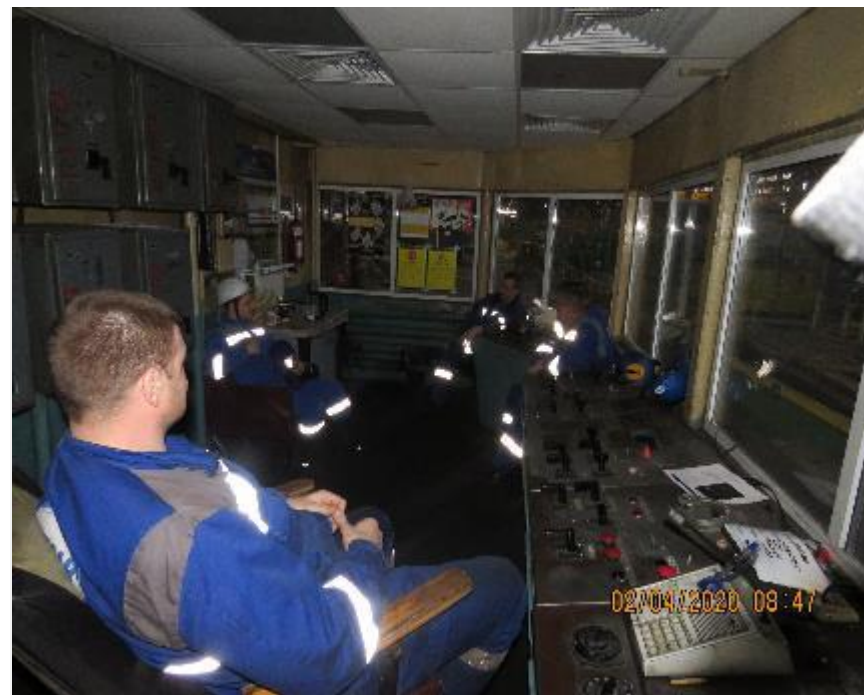
Графа формы	Значение
ФИО Специалиста	Нугаиев М.И.
Дата выявления	02.04.2020г
Объект	ЦГП
Точная локация внутри объекта	Участок отделки металла.
Описание выявленного нарушения	Расстановка технологического персонала происходит согласно штатного расписания.

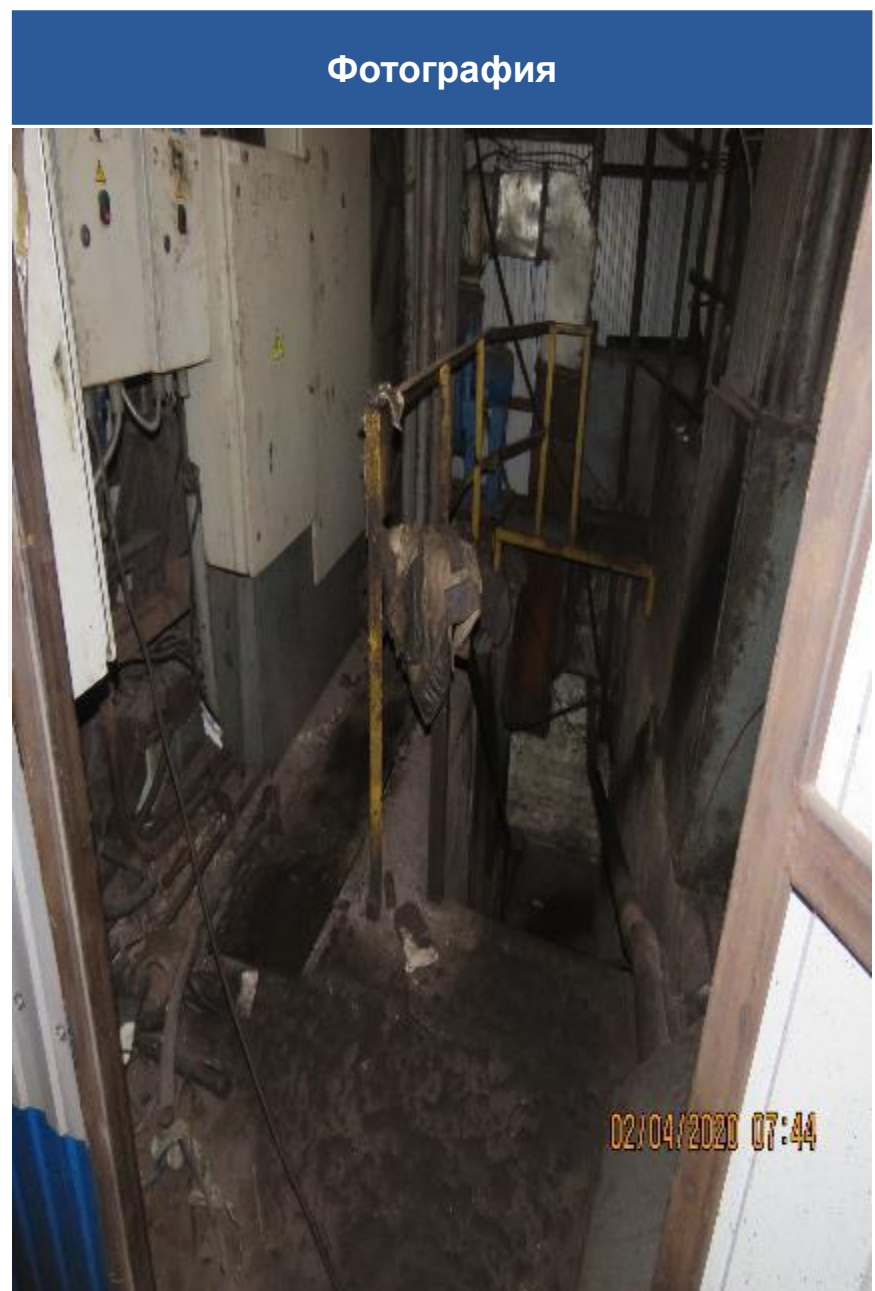
Графа формы	Значение
ФИО Специалиста	Нугаев М.И.
Дата выявления	02.04.2020 г.
Объект	ЦГП
Подрядная организация	
Точная локация внутри объекта	Участок Стан 2000
Описание выявленного нарушения	При спуске в шламовый туннель допущено хранение б/у СИЗ (рукавицы), промасленные б/е спец одежды.
Категория	Охрана труда
Уровень риска	Низкий
Предпринятые меры для устранения нарушения	Сообщено руководству отделения.
Нарушение устранено на месте?	Да
Плановая дата устранения нарушения	Немедленно.
Характер нарушения	ОУ
К каким типам опасных работ относится выявленное нарушение?	Нарушение по содержанию рабочих мест.
Основание	ИОТ 000-004-2016 П.3.1.1.

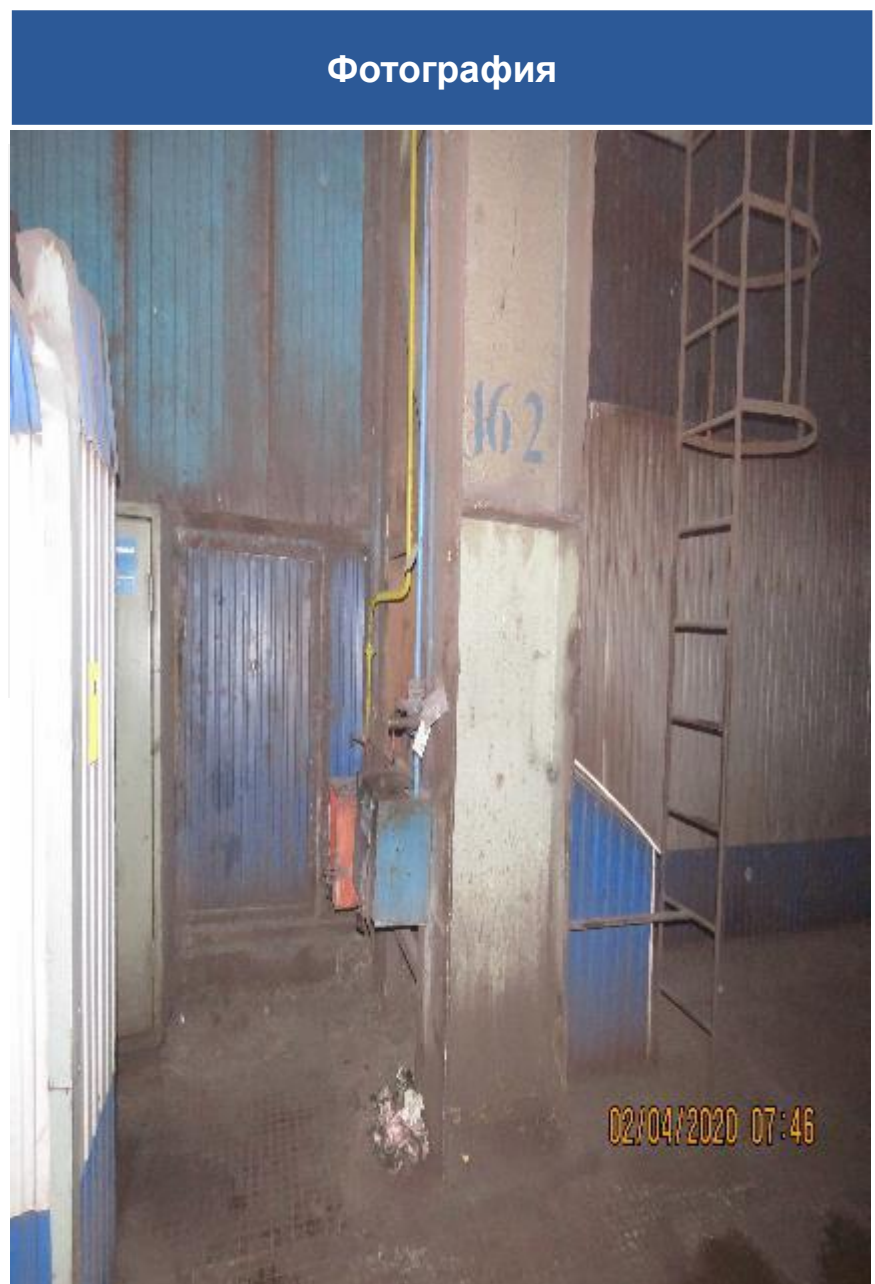
Графа формы	Значение
ФИО Специалиста	Нугаиев М.И.
Дата выявления	02.04.2020 г.
Объект	ЦГП
Подрядная организация	
Точная локация внутри объекта	Участок Стан 2000
Описание выявленного нарушения	У ящика КРП №20, ось №162, допущено хранение промасленной ветоши.
Категория	Охрана труда
Уровень риска	Низкий
Предпринятые меры для устранения нарушения	Сообщено руководству отделения.
Нарушение устранено на месте?	Да
Плановая дата устранения нарушения	Немедленно.
Характер нарушения	ОУ
К каким типам опасных работ относится выявленное нарушение?	Нарушение по содержанию рабочих мест.
Основание	ИОТ 000-004-2016 П.3.1.1.

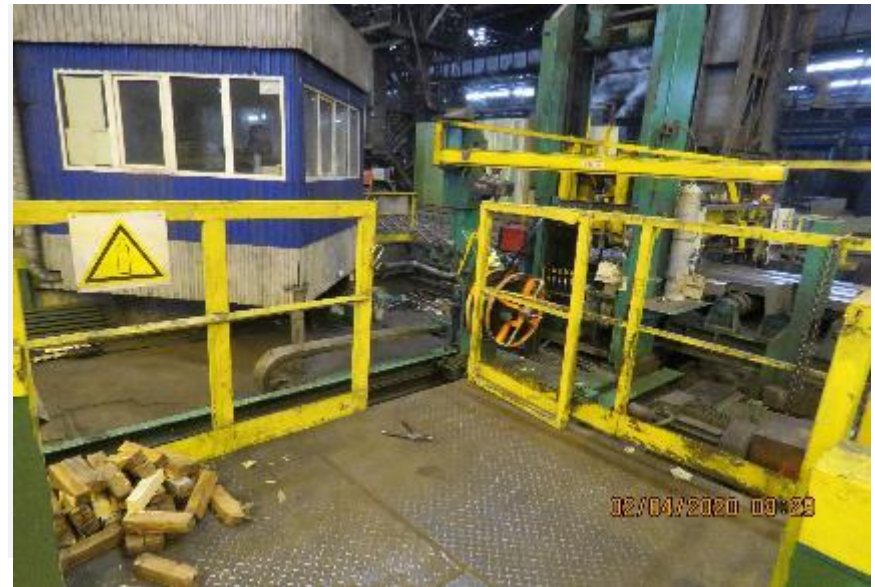
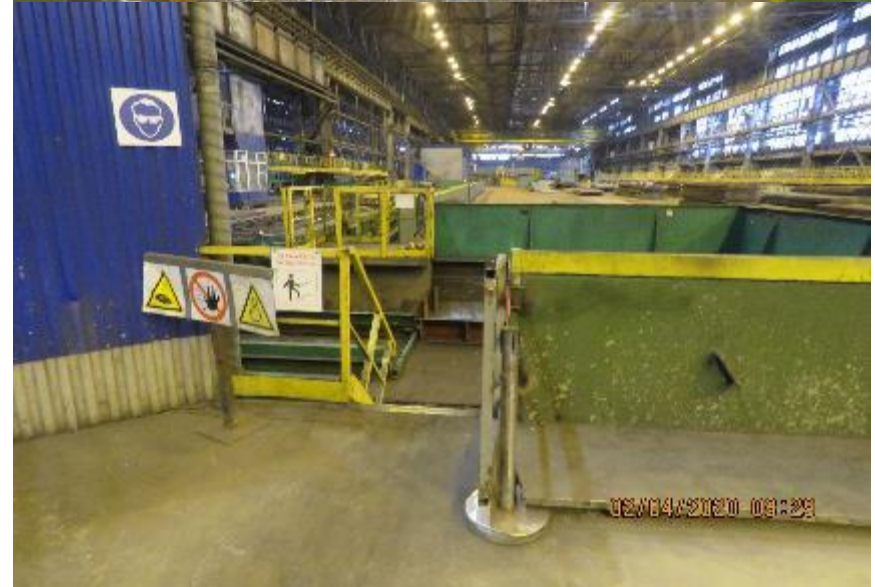
Графа формы	Значение
ФИО Специалиста	Нугаиев М.И.
Дата выявления	02.04.2020 г.
Объект	ЦГП
Подрядная организация	
Точная локация внутри объекта	Участок отделки металла.
Описание выявленного нарушения	АПР-2, пост управления №4, не закрыты калитки входа в рабочую зону движущегося оборудования обвязочной машины.
Категория	Охрана труда
Уровень риска	Средний.
Предпринятые меры для устранения нарушения	Сообщено руководству отделения.
Нарушение устранено на месте?	Да
Плановая дата устранения нарушения	Немедленно.
Характер нарушения	ОУ
К каким типам опасных работ относится выявленное нарушение?	Нарушение оградительной техники
Основание	Правила безопасности при получении, транспортировании, использовании расплавов черных и цветных металлов и сплавов на основе этих расплавов  П.133.

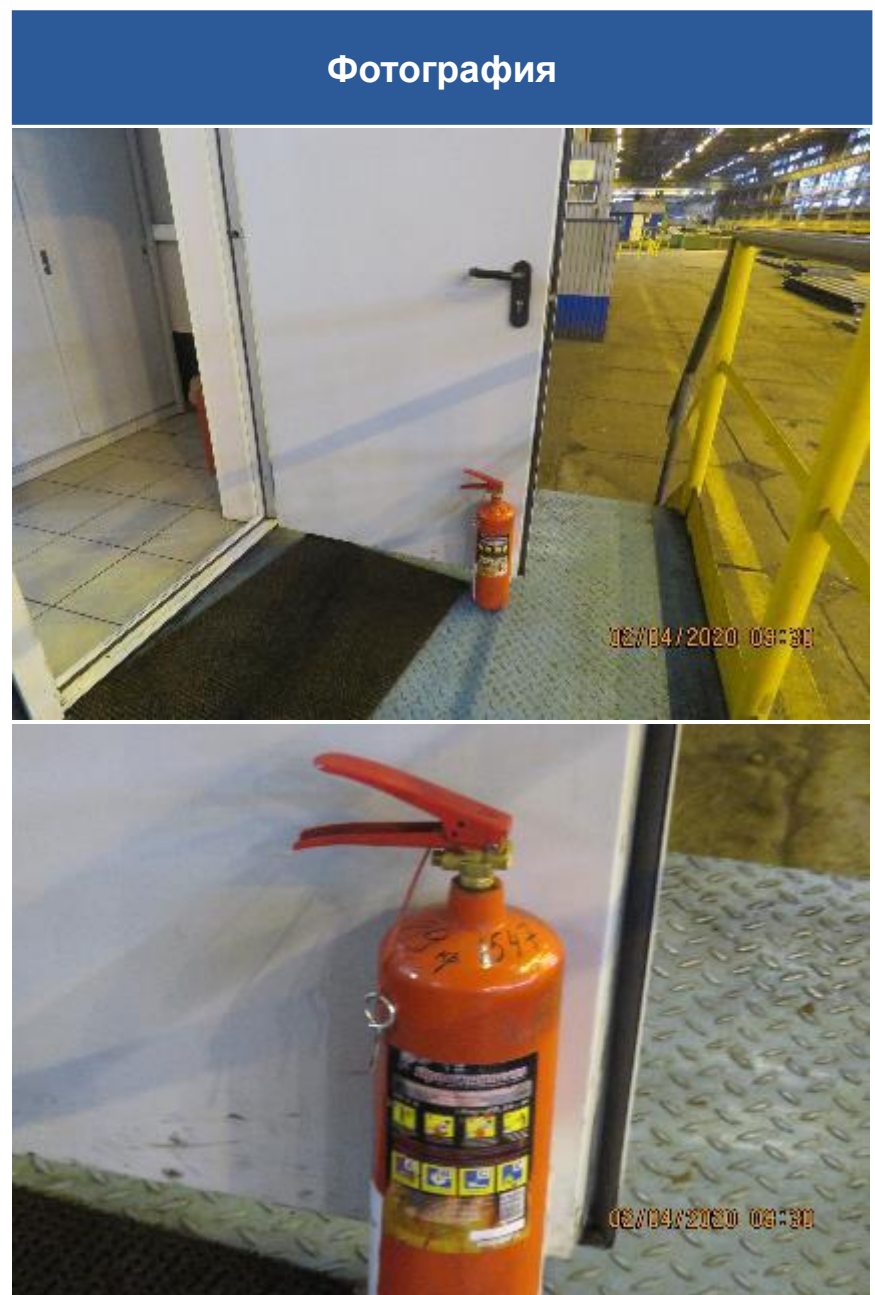
Графа формы	Значение
ФИО Специалиста	Нугаиев М.И.
Дата выявления	02.04.2020 г.
Объект	ЦГП
Подрядная организация	
Точная локация внутри объекта	Участок отделки металла.
Описание выявленного нарушения	При входе в помещение сменных мастеров допущено хранение неисправного огнетушителя, нет пломбы, раструба, сорвана чека.
Категория	Пожарная безопасность.
Уровень риска	Средний.
Предпринятые меры для устранения нарушения	Сообщено руководству отделения.
Нарушение устранено на месте?	Да
Плановая дата устранения нарушения	Немедленно.
Характер нарушения	ОУ
К каким типам опасных работ относится выявленное нарушение?	Нарушение пожарной безопасности на рабочих местах.
Основание	СТП СУОТ и ПБ 05757665-4.6-006-2016 пункт 8.10.

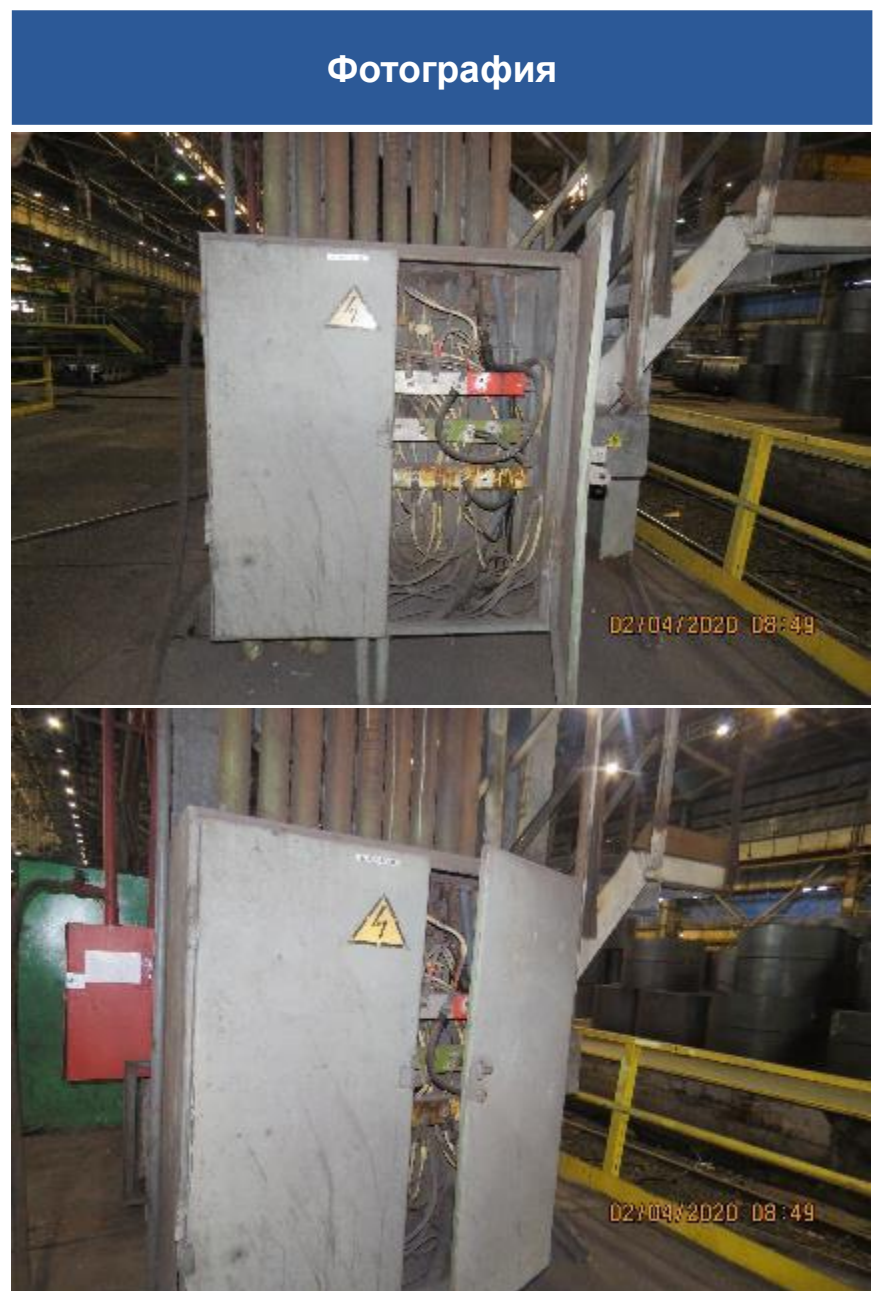
Графа формы	Значение
ФИО Специалиста	Нугаиев М.И.
Дата выявления	02.04.2020 г.
Объект	ЦГП
Подрядная организация	
Точная локация внутри объекта	Участок отделки металла.
Описание выявленного нарушения	АПР 5, пост управления №2 в районе оси №101 не закрыт на запирающее устройство электроящик ШМА-380В. Открыт доступ к токоведущим частям 380В.
Категория	Охрана труда.
Уровень риска	Средний.
Предпринятые меры для устранения нарушения	Сообщено руководству отделения.
Нарушение устранено на месте?	Да
Плановая дата устранения нарушения	Немедленно.
Характер нарушения	ОУ
К каким типам опасных работ относится выявленное нарушение?	Нарушение при эксплуатации электроустановок.
Основание	П. 3.12 Правил по охране труда при эксплуатации электроустановок

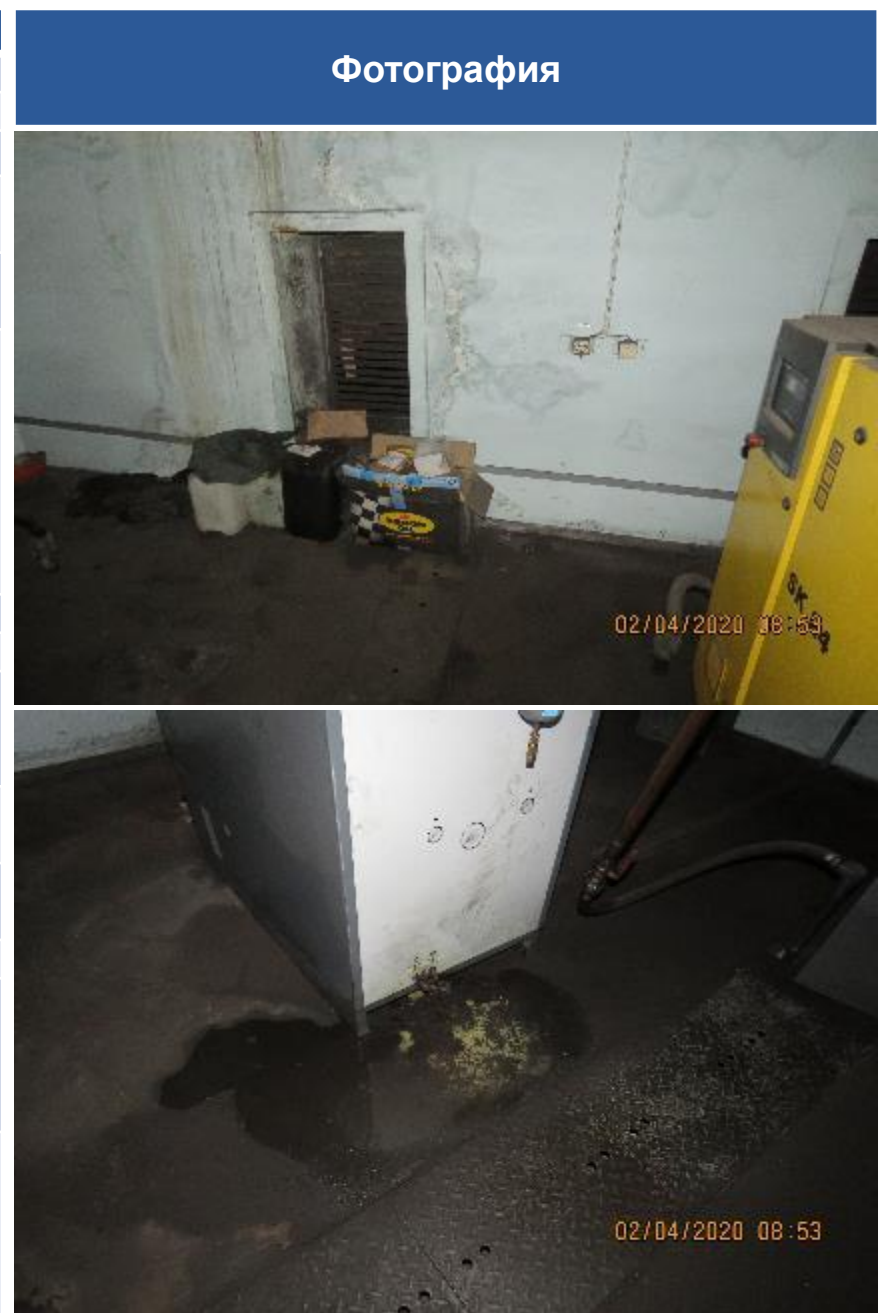
Графа формы	Значение
ФИО Специалиста	Нугаиев М.И.
Дата выявления	02.04.2020 г.
Объект	ЦГП, ЦРПО
Подрядная организация	
Точная локация внутри объекта	Участок отделки металла.
Описание выявленного нарушения	В помещении компрессоров допущено хранение промасленных отходов и проливов масла.
Категория	Охрана труда.
Уровень риска	Средний.
Предпринятые меры для устранения нарушения	Сообщено руководству отделения.
Нарушение устранено на месте?	Да
Плановая дата устранения нарушения	Немедленно.
Характер нарушения	ОУ
К каким типам опасных работ относится выявленное нарушение?	Нарушение пожарной безопасности
Основание	СТП СУОТ и ПБ 05757665-4.6-006-2016 пункт 9.4.

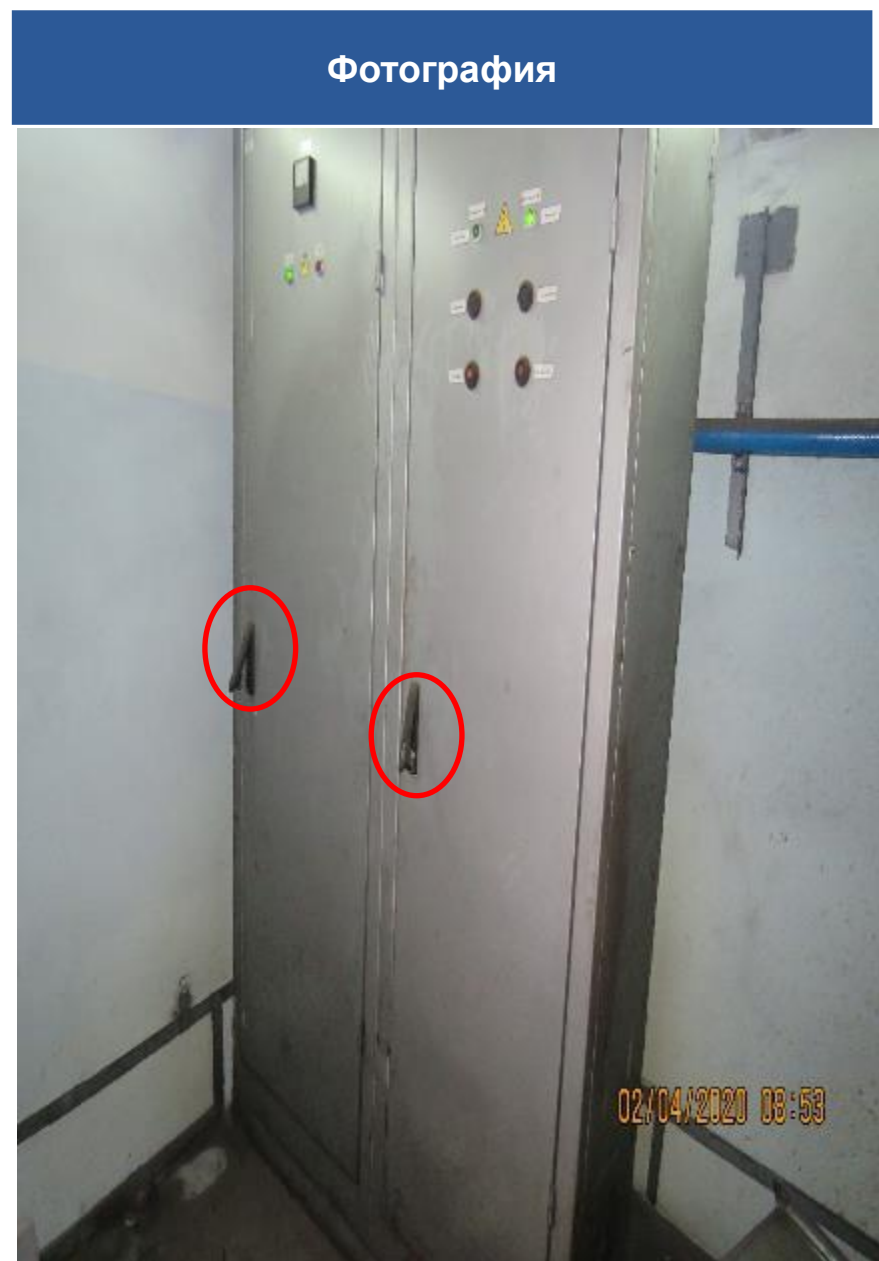
Графа формы	Значение
ФИО Специалиста	Нугаиев М.И.
Дата выявления	02.04.2020 г.
Объект	ЦГП, ЦРПО
Подрядная организация	
Точная локация внутри объекта	Участок отделки металла.
Описание выявленного нарушения	В помещении компрессоров не закрыты на запирающее устройство электрощиты пультов управления вентиляторами №1, №2.
Категория	Охрана труда.
Уровень риска	Средний.
Предпринятые меры для устранения нарушения	Сообщено руководству отделения.
Нарушение устранено на месте?	Да
Плановая дата устранения нарушения	Немедленно.
Характер нарушения	ОУ
К каким типам опасных работ относится выявленное нарушение?	Нарушение пожарной безопасности
Основание	СТП СУОТ и ПБ 05757665-4.6-006-2016 пункт 9.4.

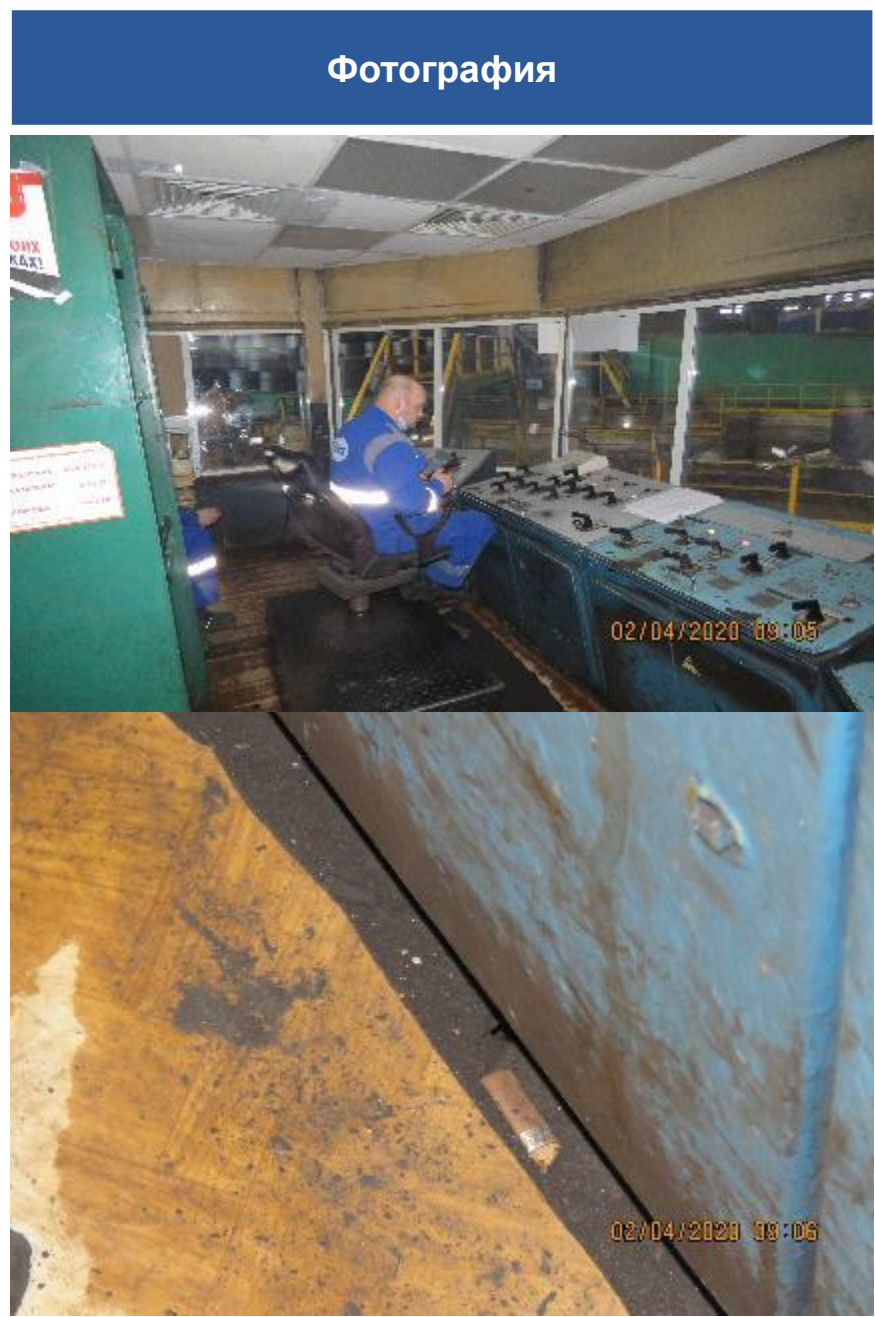
Графа формы	Значение
ФИО Специалиста	Нугаев М.И.
Дата выявления	02.04.2020 г.
Объект	ЦГП
Подрядная организация	
Точная локация внутри объекта	Участок отделки металла.
Описание выявленного нарушения	АПР-2, на посту №2 имеются следы курения (окурки).
Категория	Охрана труда.
Уровень риска	Средний.
Предпринятые меры для устранения нарушения	Сообщено руководству отделения.
Нарушение устранено на месте?	Да
Плановая дата устранения нарушения	Немедленно.
Характер нарушения	ОУ
К каким типам опасных работ относится выявленное нарушение?	Нарушение пожарной безопасности
Основание	СТП СУОТ и ПБ 05757665-4.6-006-2016 пункт 7.7.

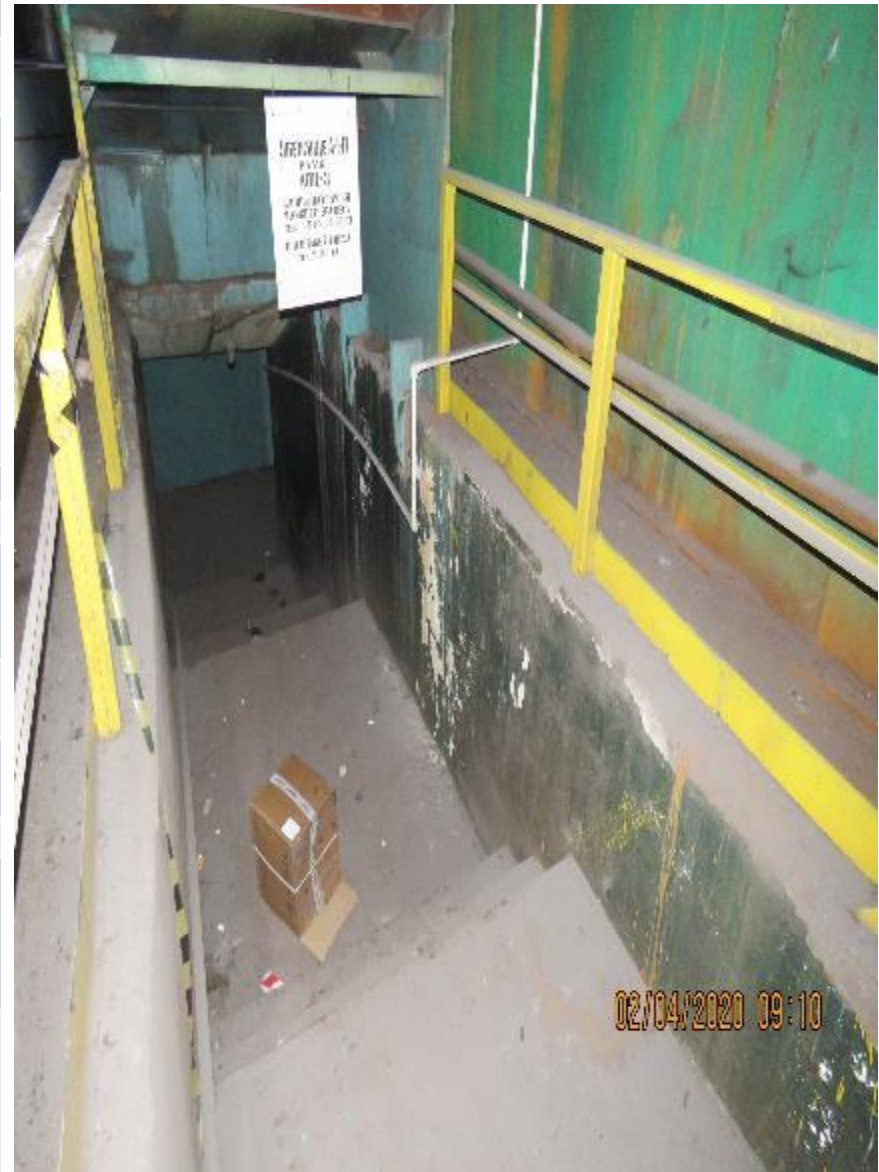
Графа формы	Значение
ФИО Специалиста	Нугаев М.И.
Дата выявления	02.04.2020 г.
Объект	ЦГП
Подрядная организация	
Точная локация внутри объекта	Участок отделки металла.
Описание выявленного нарушения	На лестничном марше спуска в убежище А-1-17 не убраны бытовые отходы.
Категория	Охрана труда.
Уровень риска	Средний.
Предпринятые меры для устранения нарушения	Сообщено руководству отделения.
Нарушение устранено на месте?	Да
Плановая дата устранения нарушения	Немедленно.
Характер нарушения	ОУ
К каким типам опасных работ относится выявленное нарушение?	Нарушение по содержанию рабочих мест.
Основание	ИОТ 000-004-2016 П.3.1.1.

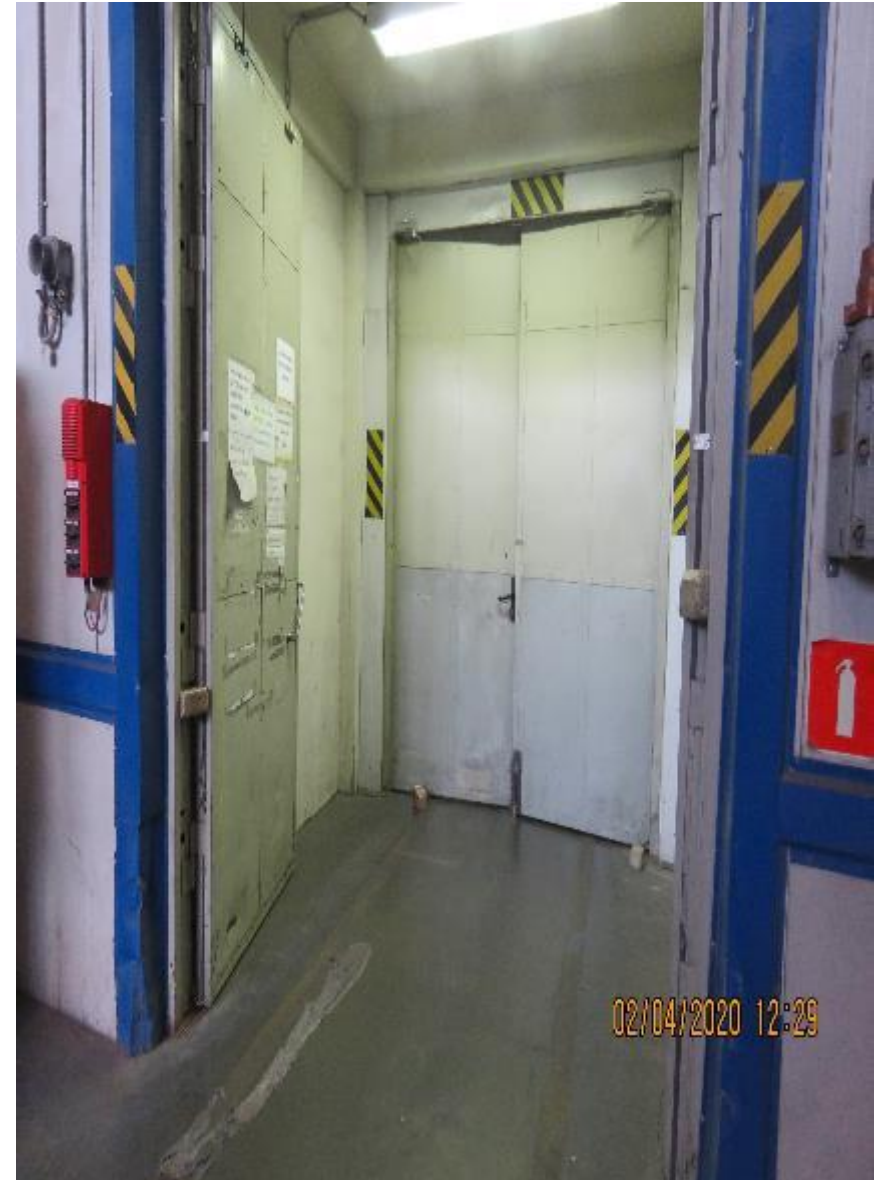
Графа формы	Значение
ФИО Специалиста	Нугаев М.И.
Дата выявления	02.04.2020 г.
Объект	ЦДС
Подрядная организация	
Точная локация внутри объекта	Термическое отделение.
Описание выявленного нарушения	Склад красок, противопожарные двери, оборудованные автоматическим доводчиком, заблокированы в открытом положении посторонним предметом (деревянные бруски).
Категория	Пожарная безопасность.
Уровень риска	Средний.
Предпринятые меры для устранения нарушения	Сообщено руководству отделения.
Нарушение устранено на месте?	Да
Плановая дата устранения нарушения	Немедленно.
Характер нарушения	ОУ
К каким типам опасных работ относится выявленное нарушение?	Нарушение пожарной безопасности на рабочих местах.
Основание	СТП СУОТ и ПБ 05757665-4.6-006-2016 пункт 8.4.

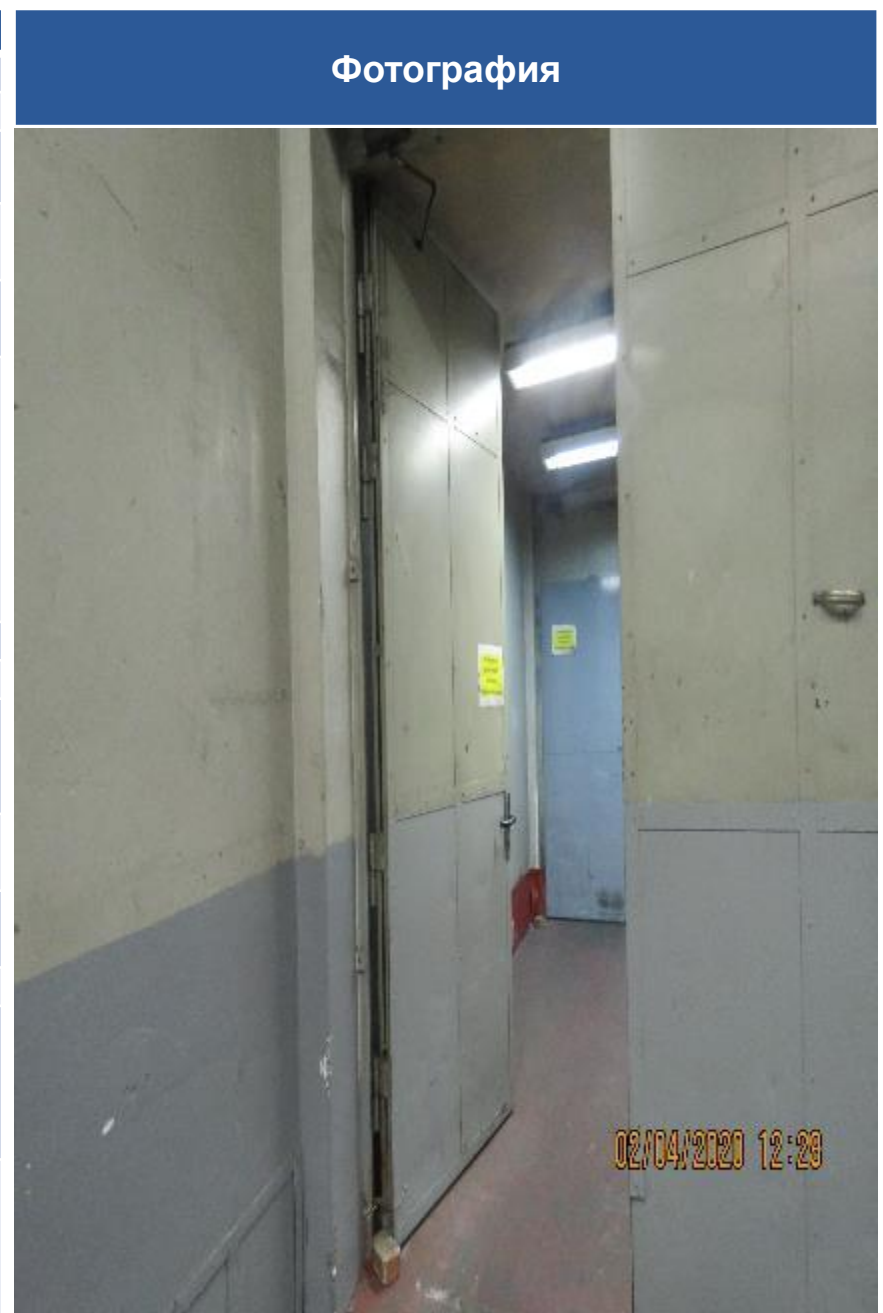
Графа формы	Значение
ФИО Специалиста	Нугаиев М.И.
Дата выявления	02.04.2020 г.
Объект	ЦДС
Подрядная организация	
Точная локация внутри объекта	Термическое отделение.
Описание выявленного нарушения	Помещение валковой машины №1, противопожарные двери, оборудованные автоматическим доводчиком, заблокированы в открытом положении посторонним предметом (деревянные бруски).
Категория	Пожарная безопасность.
Уровень риска	Средний.
Предпринятые меры для устранения нарушения	Сообщено руководству отделения.
Нарушение устранено на месте?	Да
Плановая дата устранения нарушения	Немедленно.
Характер нарушения	ОУ
К каким типам опасных работ относится выявленное нарушение?	Нарушение пожарной безопасности на рабочих местах.
Основание	СТП СУОТ и ПБ 05757665-4.6-006-2016 пункт 8.4.

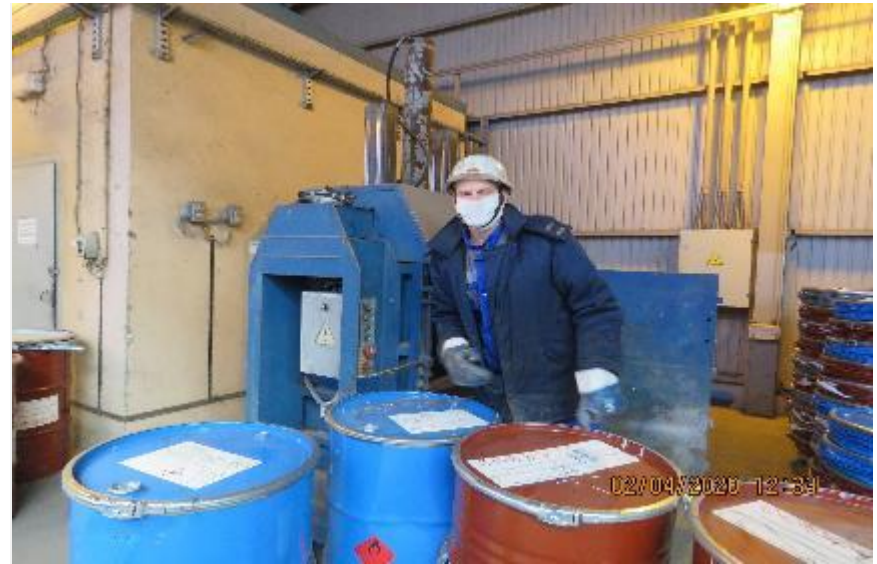
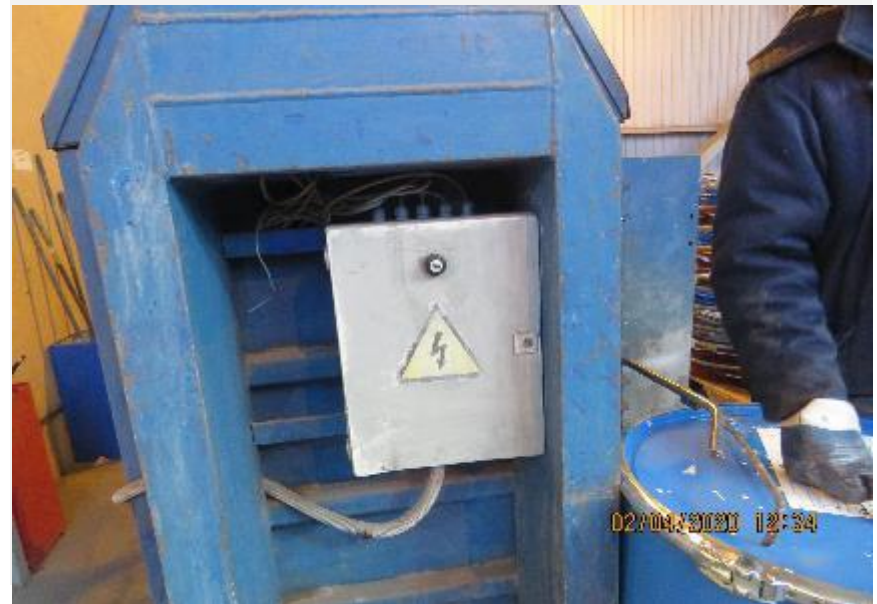
Графа формы	Значение
ФИО Специалиста	Нугаиев М.И.
Дата выявления	02.04.2020 г.
Объект	ЦДС
Подрядная организация	
Точная локация внутри объекта	Термическое отделение.
Описание выявленного нарушения	На участке прессования допущена сборка электрической схемы пресса без применения ключ-бирки. Личинка блокирующего замка сломана.
Категория	Охрана труда
Уровень риска	Средний
Предпринятые меры для устранения нарушения	Проведен диалог по безопасности с работником, замечание устранено.
Нарушение устранено на месте?	Да
Плановая дата устранения нарушения	Немедленно.
Характер нарушения	ОД
К каким типам опасных работ относится выявленное нарушение?	Нарушение бирочной системы.
Основание	СТП СУОТ и ПБ 05757665-4.6-013-2017 пункт 8.7.
