02.04.2020

Отчет по проведенной проверки по профилактике коронавируса.  
Результаты проверки представлены на следующих слайдах.

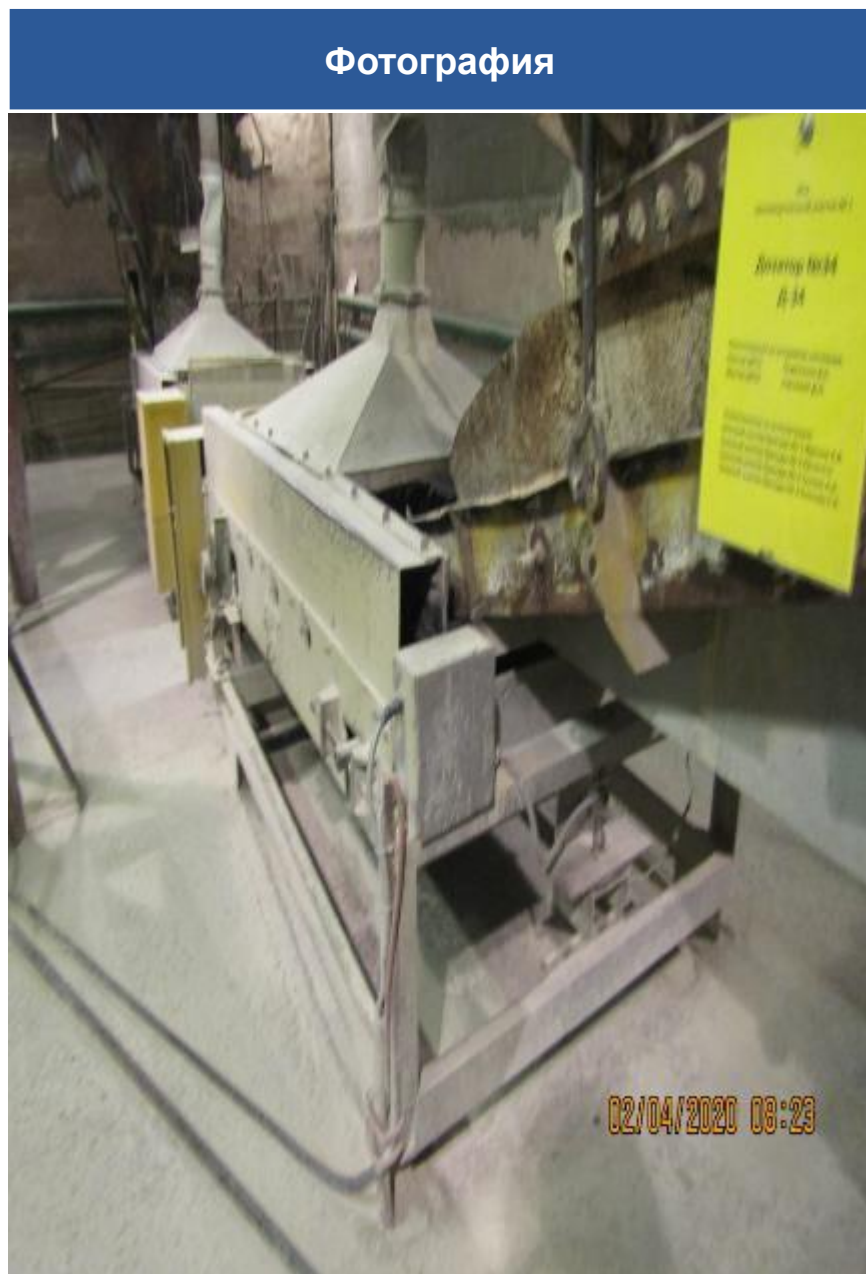
Графа формы	Значение
ФИО специалиста	Припадчев М.С.
Дата выявления	02.04.2020
Объект	ОГЦ
Точная локация внутри объекта	Производственный участок №1, отделение обжига доломита и шихтовый двор. Здание приемного устройства доломита.
Описание выявленного нарушения	На крышке распределительной коробки дозатора №34, отсутствует знак «опасность поражения электрическим током».
Категория	Электробезопасность
Уровень риска	Средний
Предпринятые меры для устранения нарушения	Выдано предписание
Нарушение устранено на месте?	Нет
Плановая дата устранения нарушения	30.04.2020
Характер нарушения	ОУ
К каким типам опасных работ относится выявленное нарушение?	
Основание	ГОСТ Р 12.4.026-2015, п.6.3 приложение Ж, код знака w 08.

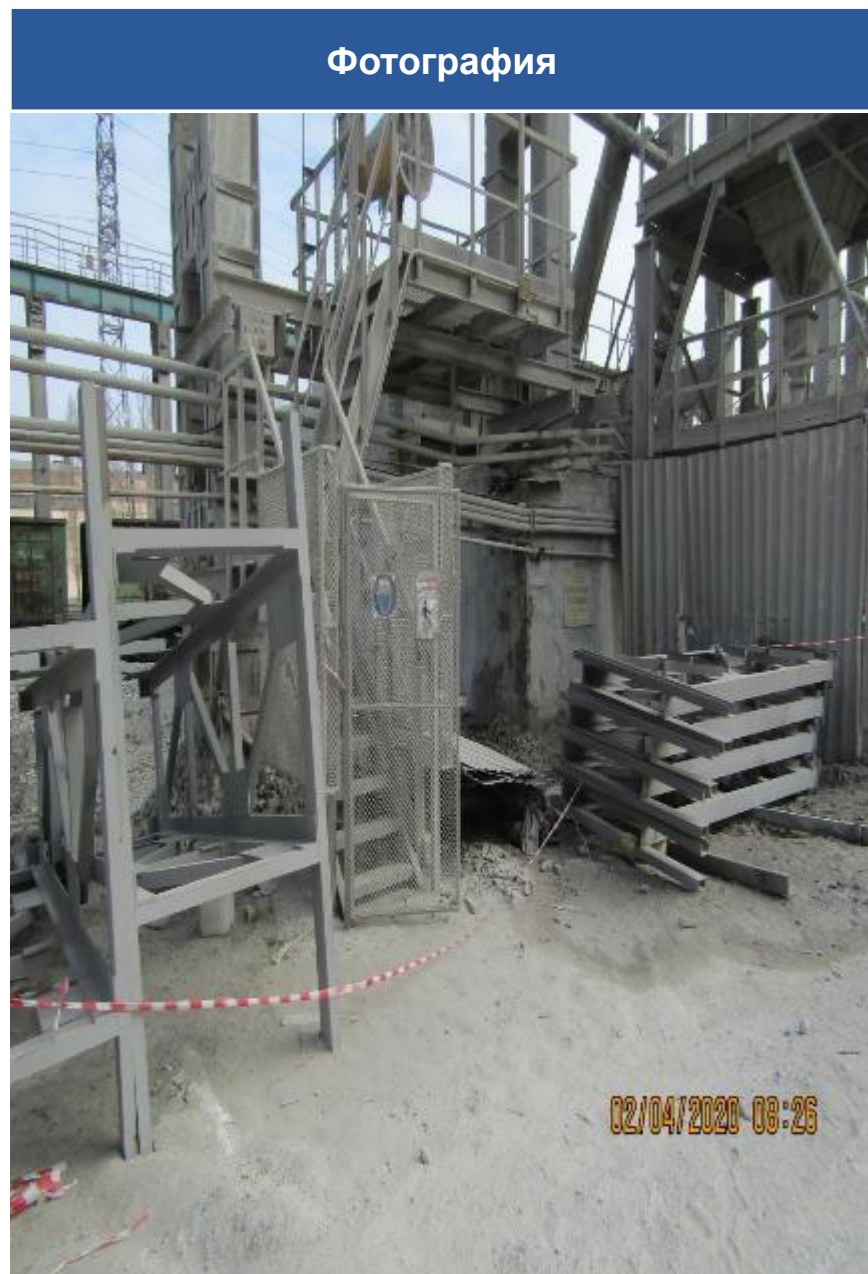
Графа формы	Значение
ФИО специалиста	Припадчев М.С.
Дата выявления	02.04.2020
Объект	ОГЦ
Точная локация внутри объекта	Производственный участок №1, отделение обжига доломита и шихтовый двор.
Описание выявленного нарушения	Не обозначено место временного хранения металлоконструкций.
Категория	Территория, рабочее место
Уровень риска	Низкий
Предпринятые меры для устранения нарушения	Выдано предписание
Нарушение устранено на месте?	Нет
Плановая дата устранения нарушения	30.04.2020
Характер нарушения	ОУ
К каким типам опасных работ относится выявленное нарушение?	
Основание	ПОТ при погрузо-разгрузочных работах и размещении грузов, п.113.

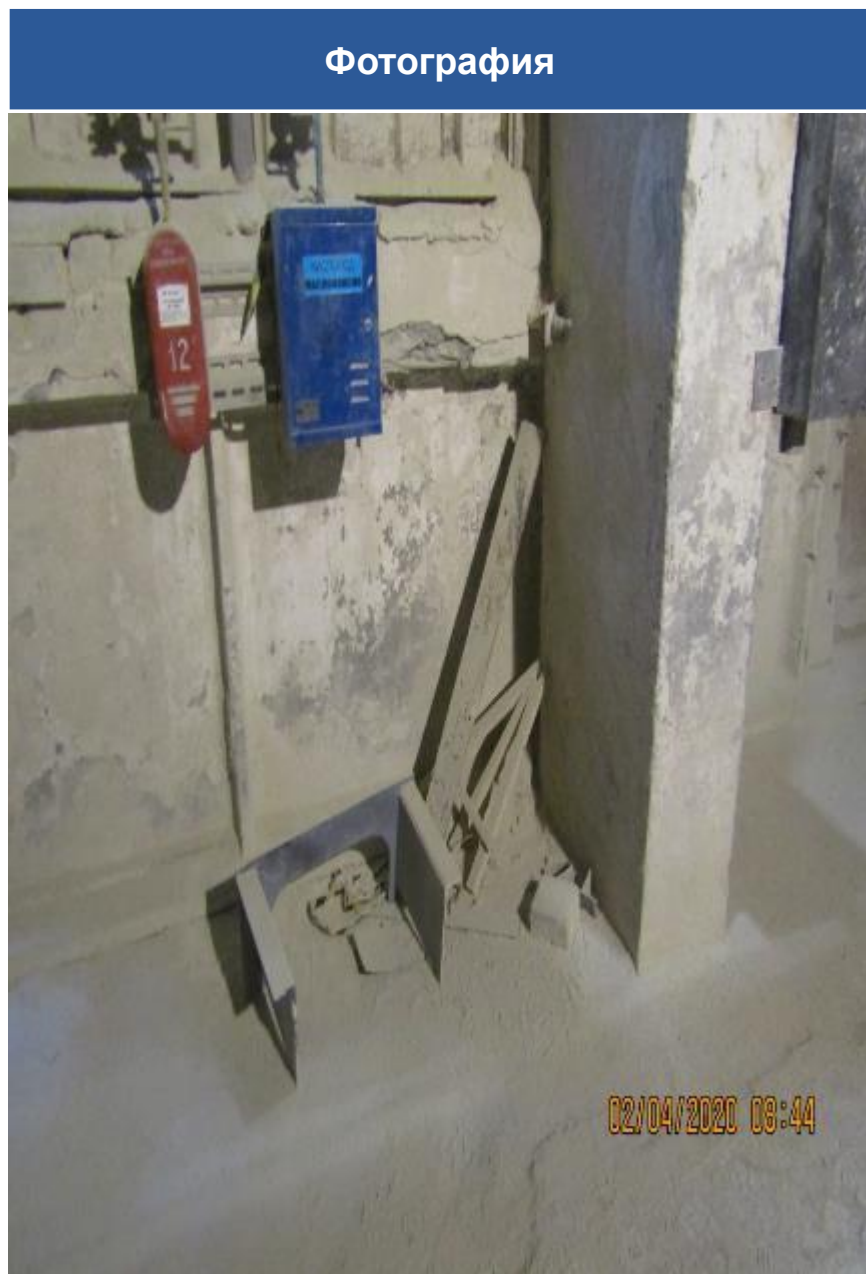
Графа формы	Значение
ФИО специалиста	Припадчев М.С.
Дата выявления	02.04.2020
Объект	ОГЦ
Точная локация внутри объекта	Производственный участок №1. Отделение вращающихся и шахтных печей. Здание шахтных печей.
Описание выявленного нарушения	В районе помещения загрузчика сырья и полуфабрикатов скопление посторонних предметов.
Категория	Территория, рабочее место
Уровень риска	Низкий
Предпринятые меры для устранения нарушения	Выдано предписание
Нарушение устранено на месте?	Нет
Плановая дата устранения нарушения	30.04.2020
Характер нарушения	ОУ
К каким типам опасных работ относится выявленное нарушение?	
Основание	ФНиП от 30.12.2013 №656, п.119.

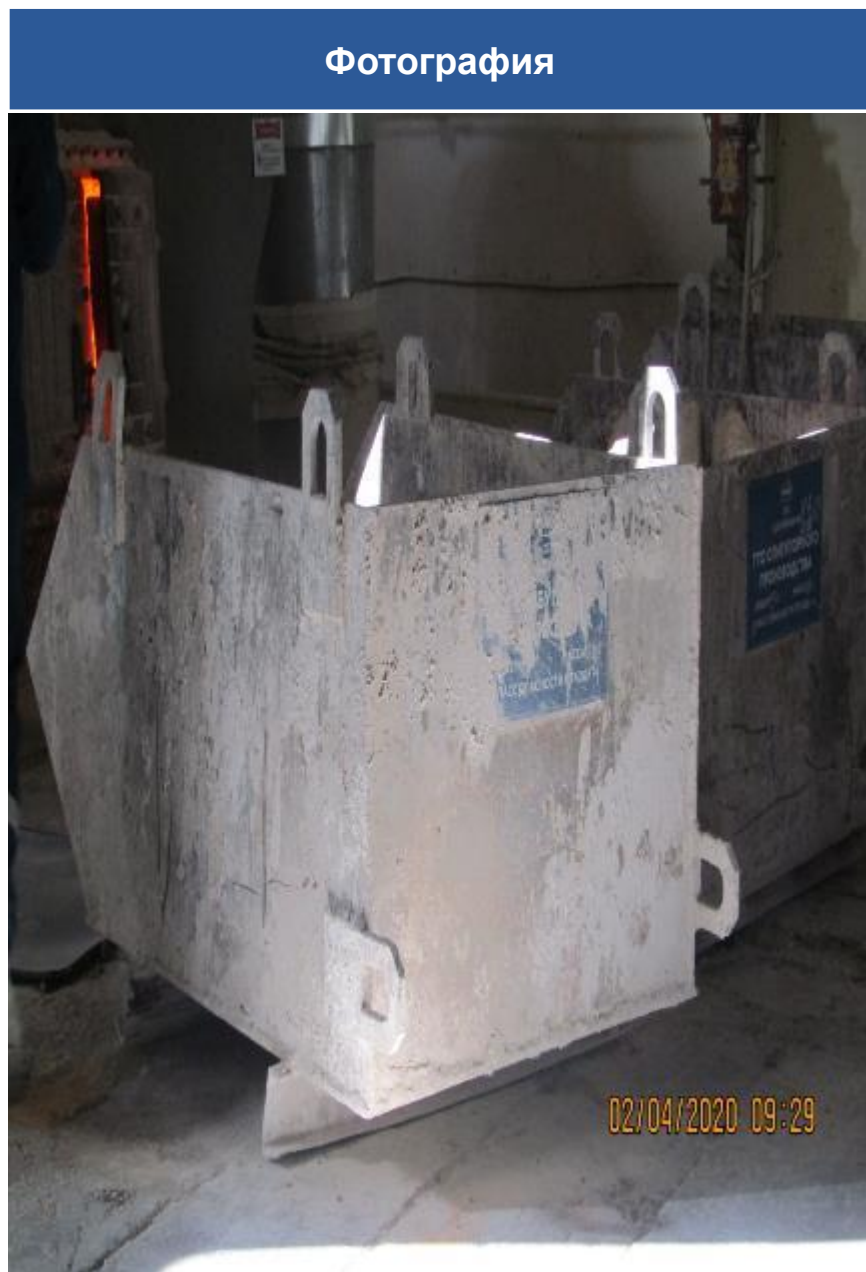
Графа формы	Значение
ФИО специалиста	Припадчев М.С.
Дата выявления	02.04.2020
Объект	ОГЦ
Точная локация внутри объекта	Производственный участок №3. Площадка горячего конца вращающихся печей №5-8.
Описание выявленного нарушения	На таре не читаема информационная табличка с указанием номера, принадлежности, собственной массы, максимальной массы груза.
Категория	Охрана труда
Уровень риска	Низкий
Предпринятые меры для устранения нарушения	Выдано предписание
Нарушение устранено на месте?	Нет
Плановая дата устранения нарушения	30.04.2020
Характер нарушения	ОУ
К каким типам опасных работ относится выявленное нарушение?	
Основание	ПОТ при погрузочно-разгрузочных работах и размещении грузов,

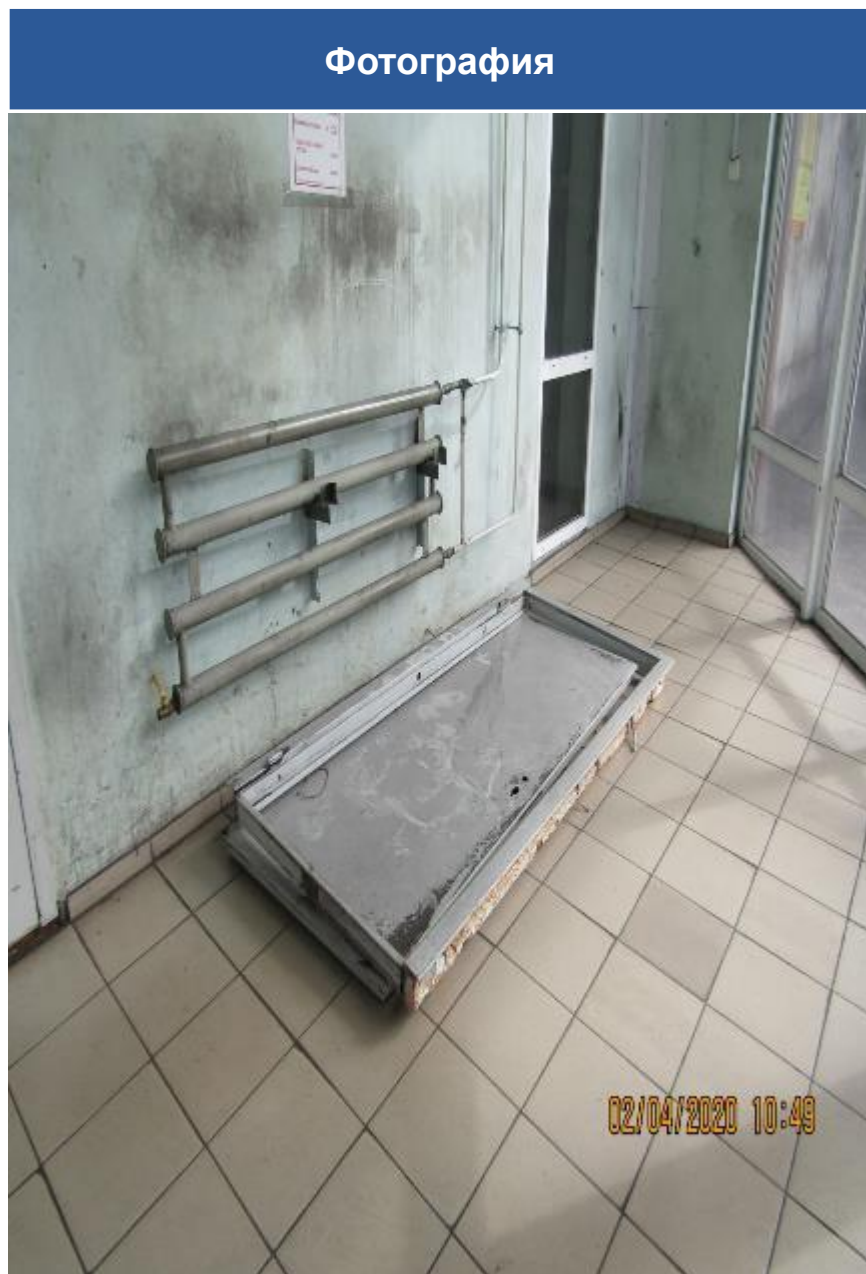
Графа формы	Значение
ФИО специалиста	Припадчев М.С.
Дата выявления	02.04.2020
Объект	ДЦ-2
Точная локация внутри объекта	Участок загрузки ДП-7. Здание бункерной эстакады, отм.±0.00м.
Описание выявленного нарушения	В холле здания не обозначено место временного хранения металлической двери.
Категория	Территория, рабочее место
Уровень риска	Низкий
Предпринятые меры для устранения нарушения	Выдано предписание
Нарушение устранено на месте?	Нет
Плановая дата устранения нарушения	30.04.2020
Характер нарушения	ОУ
К каким типам опасных работ относится выявленное нарушение?	
Основание	ПОТ при погрузо-разгрузочных работах и размещении грузов, п.113.

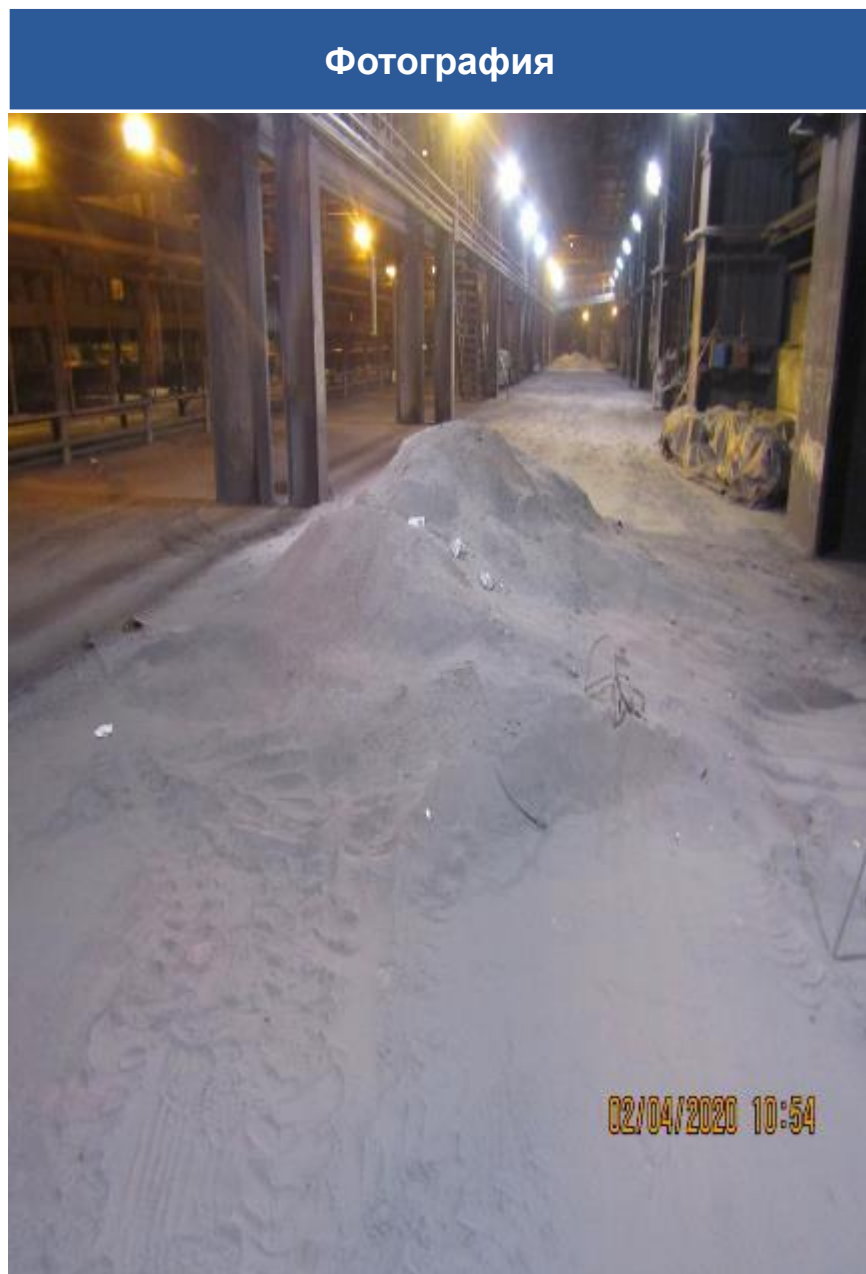
Графа формы	Значение
ФИО специалиста	Припадчев М.С.
Дата выявления	02.04.2020
Объект	ДЦ-2
Точная локация внутри объекта	Участок загрузки ДП-7. Здание бункерной эстакады, отм.±0.00м.
Описание выявленного нарушения	Захламление территории производственной пылью.
Категория	Территория, рабочее место
Уровень риска	Низкий
Предпринятые меры для устранения нарушения	Выдано предписание
Нарушение устранено на месте?	Нет
Плановая дата устранения нарушения	30.04.2020
Характер нарушения	ОУ
К каким типам опасных работ относится выявленное нарушение?	
Основание	ПОТ при погрузо-разгрузочных работах и размещении грузов, п.113.

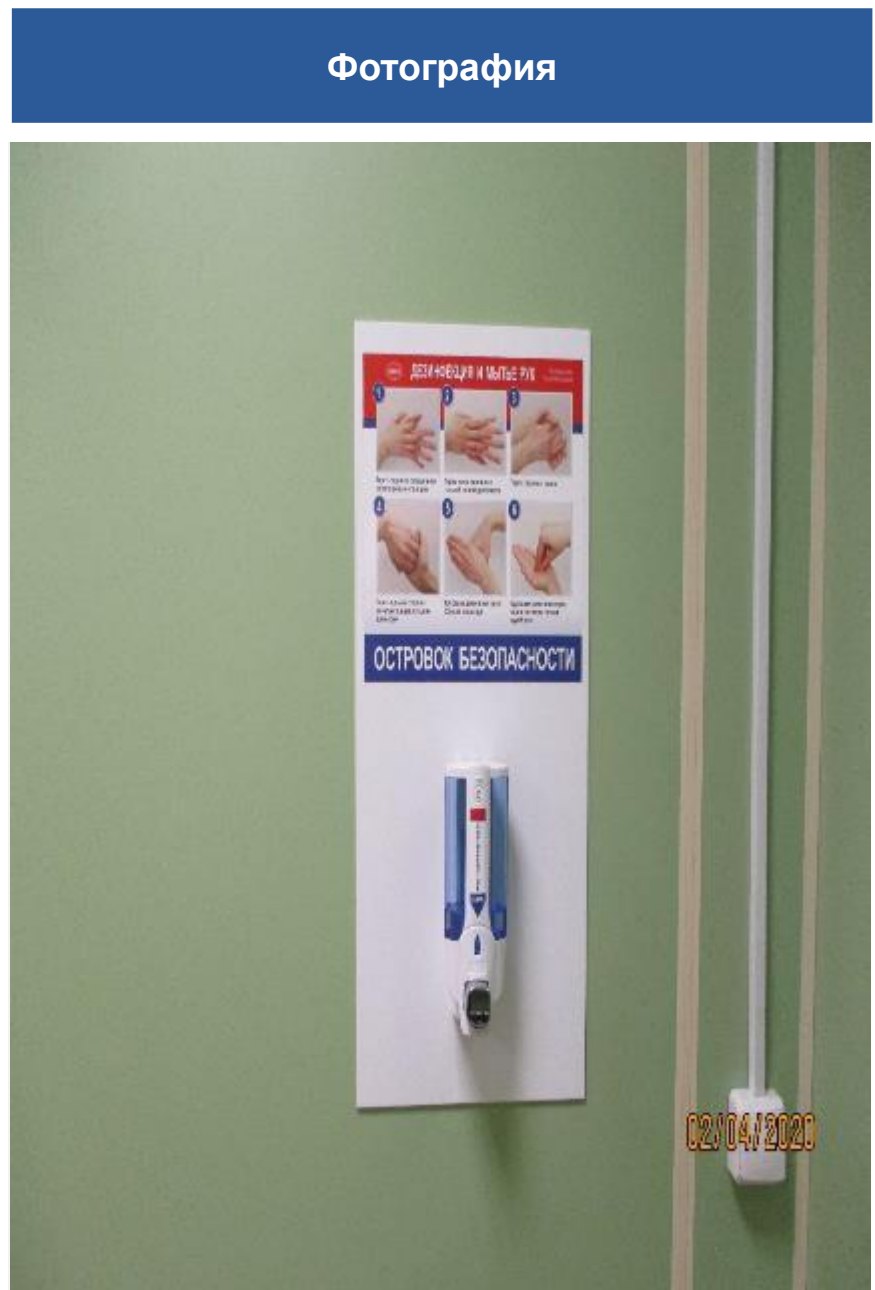
Графа формы	Значение
ФИО Специалиста	Зайцев Н.Г.
Дата выявления	02.04.2020 г.
Объект	КХЦ
Точная локация внутри объекта	АБК
Описание наблюдения	При входе в здравпункт КХЦ располагается «островок безопасности» (средство для обеззараживания рук). Дозатор заправляют своевременно

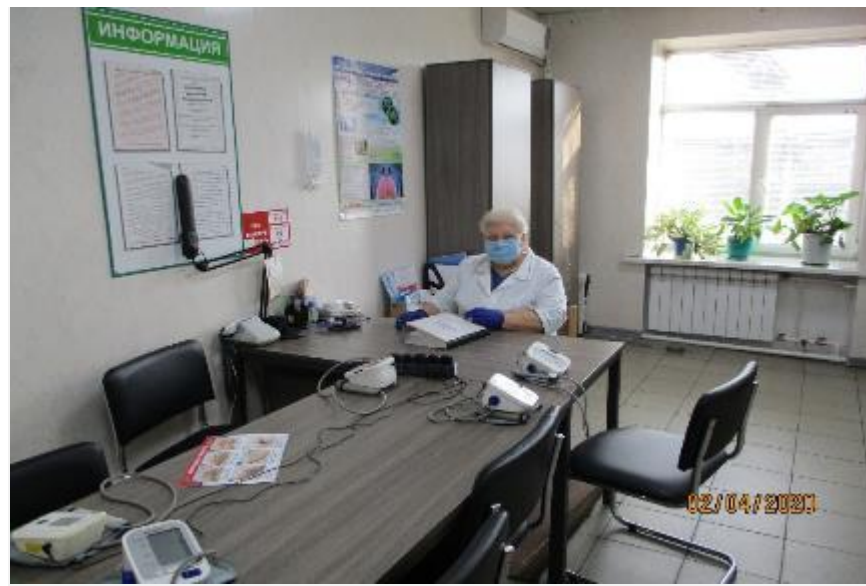
Графа формы	Значение
ФИО Специалиста	Зайцев Н.Г.
Дата выявления	02.04.2020 г.
Объект	КХЦ
Точная локация внутри объекта	АБК
Описание наблюдения	Предсменный осмотр работников КХЦ проводится, на момент аудита осмотр прошел 54 человек все допущены к выполнению трудовых обязанностей, работников с повышенной температурой нет. Фельдшер использует марлевую повязку и перчатки

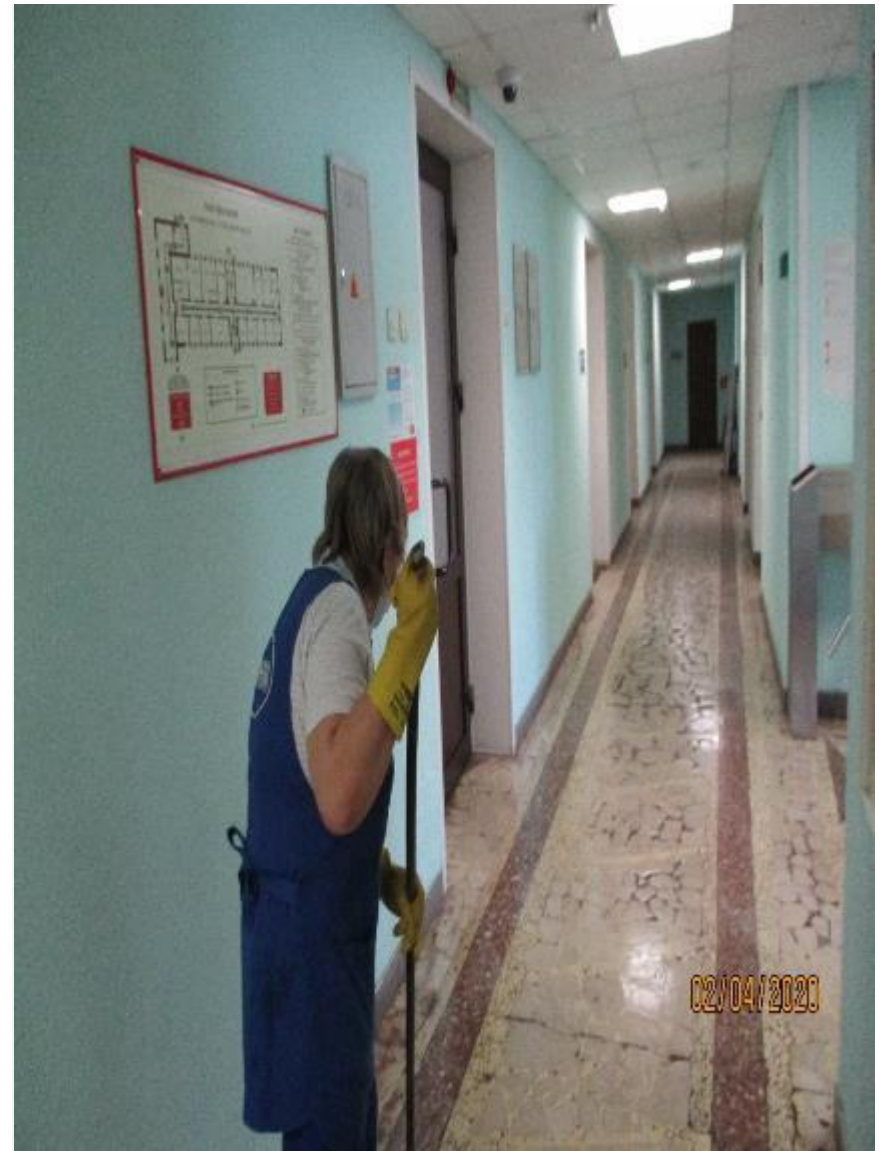
Графа формы	Значение
ФИО Специалиста	Зайцев Н.Г.
Дата выявления	02.04.2020 г.
Объект	КХЦ
Точная локация внутри объекта	АБК
Описание наблюдения	Сотрудник подрядной организации ООО «Клинком» при выполнении трудовых обязанностей применяет марлевую повязку

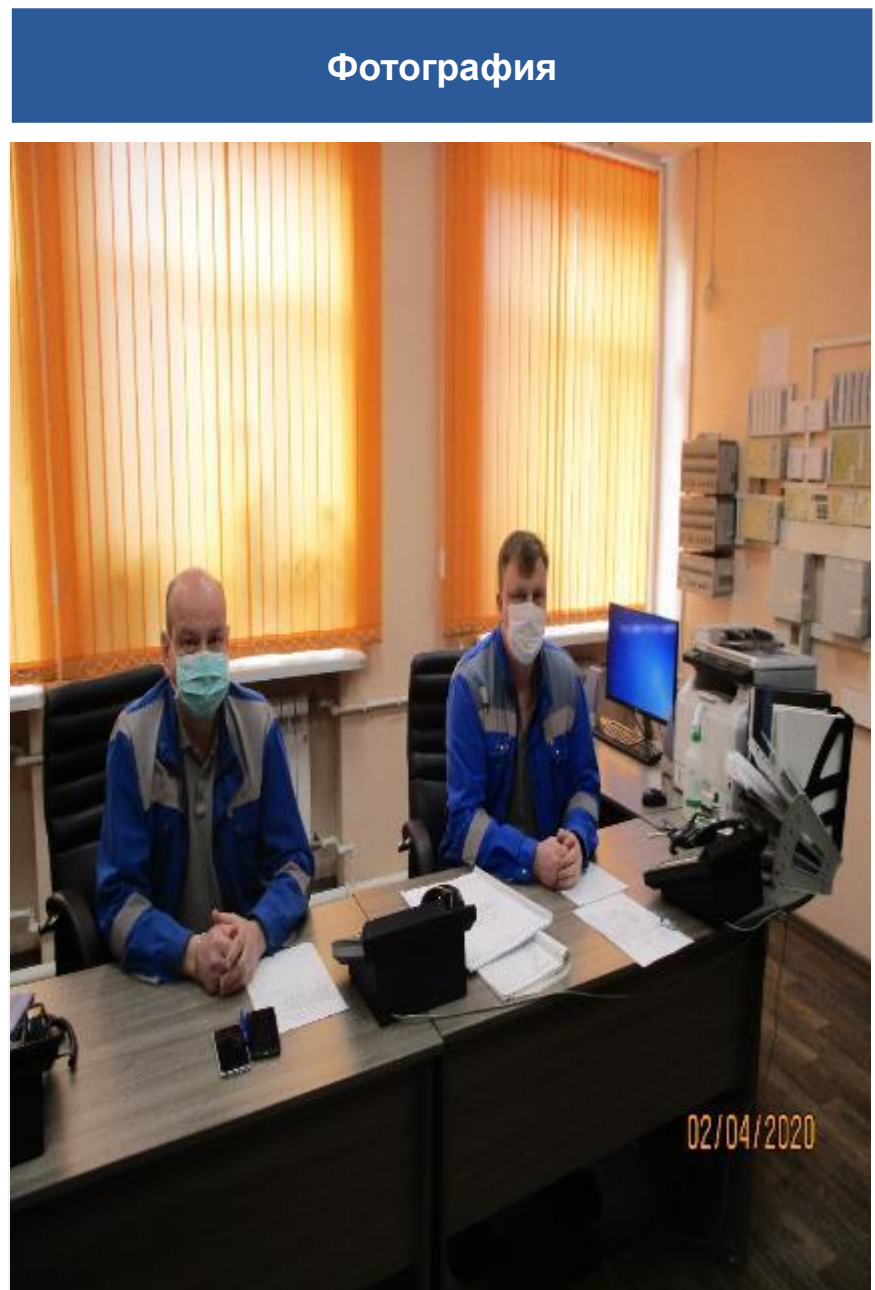
Графа формы	Значение
ФИО Специалиста	Зайцев Н.Г.
Дата выявления	02.04.2020 г.
Объект	КХЦ
Точная локация внутри объекта	АБК
Описание наблюдения	В комнате начальника смены количество находящегося персонала при приемки и сдачи смены находятся не более 3-х человек. Начальники смен используют марлевые повязки

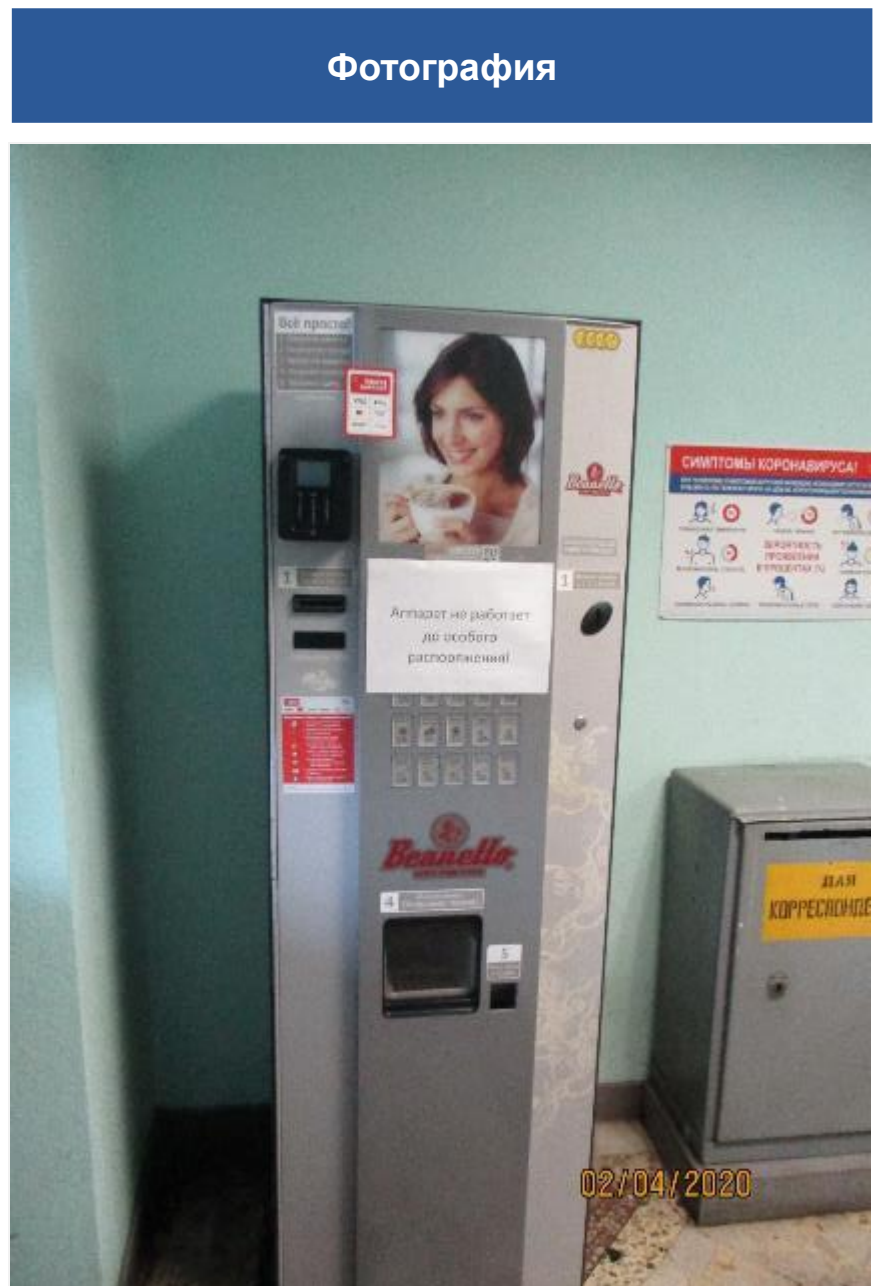
Графа формы	Значение
ФИО Специалиста	Зайцев Н.Г.
Дата выявления	02.04.2020 г.
Объект	КХЦ
Точная локация внутри объекта	АБК
Описание наблюдения	У входа в АБК КХЦ вендинговый аппарат для продажи кофе отключен на время карантина

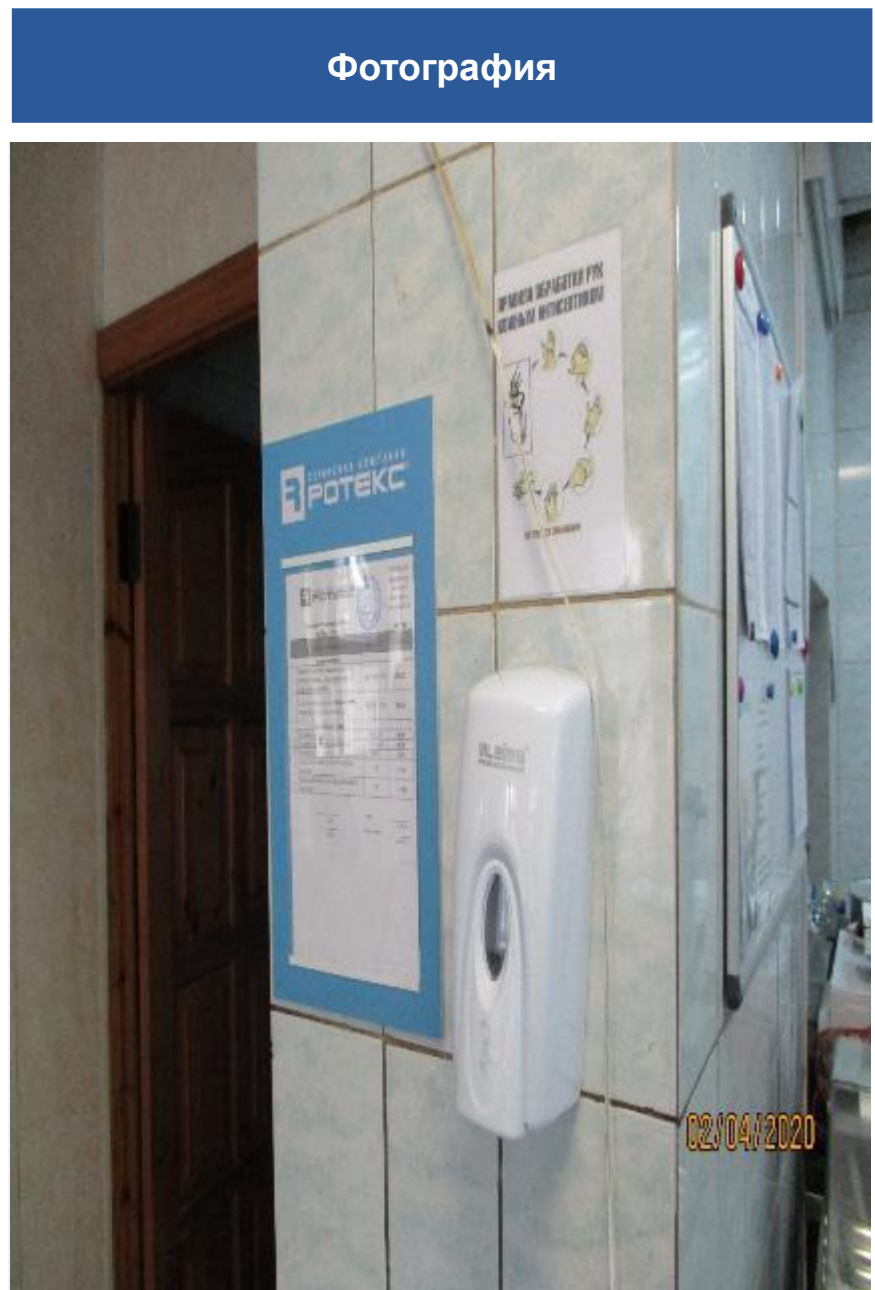
Графа формы	Значение
ФИО Специалиста	Зайцев Н.Г.
Дата выявления	02.04.2020 г.
Объект	КХЦ
Точная локация внутри объекта	Столовая № 8 буфет
Описание наблюдения	В буфете № 1 при столовой № 8 КХЦ установлен дозатор с антисептиком для обработки рук.

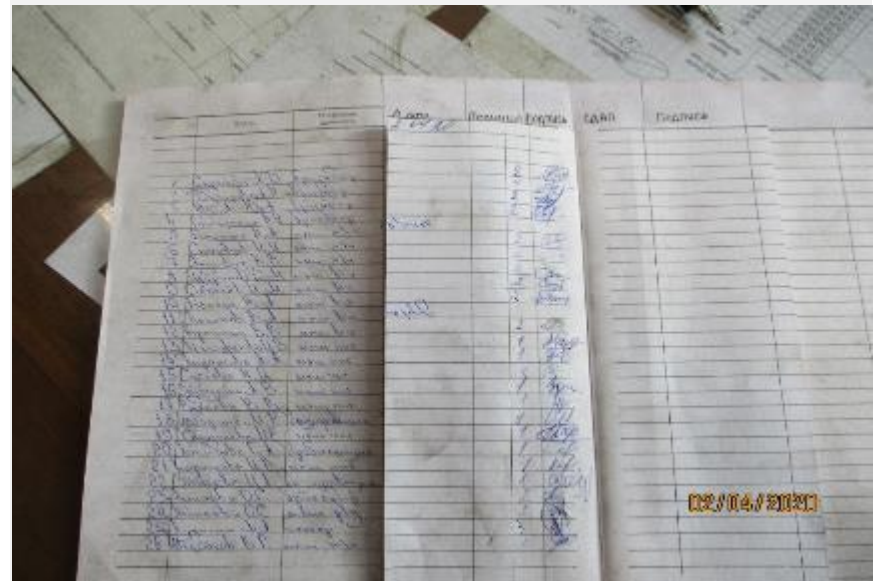
Графа формы	Значение
ФИО Специалиста	Зайцев Н.Г.
Дата выявления	02.04.2020 г.
Объект	КХЦ
Точная локация внутри объекта	АБК углеподготовительного отделения
Описание наблюдения	Журнал выдачи СИЗ ведется. Респираторы выдаются ежемесячно

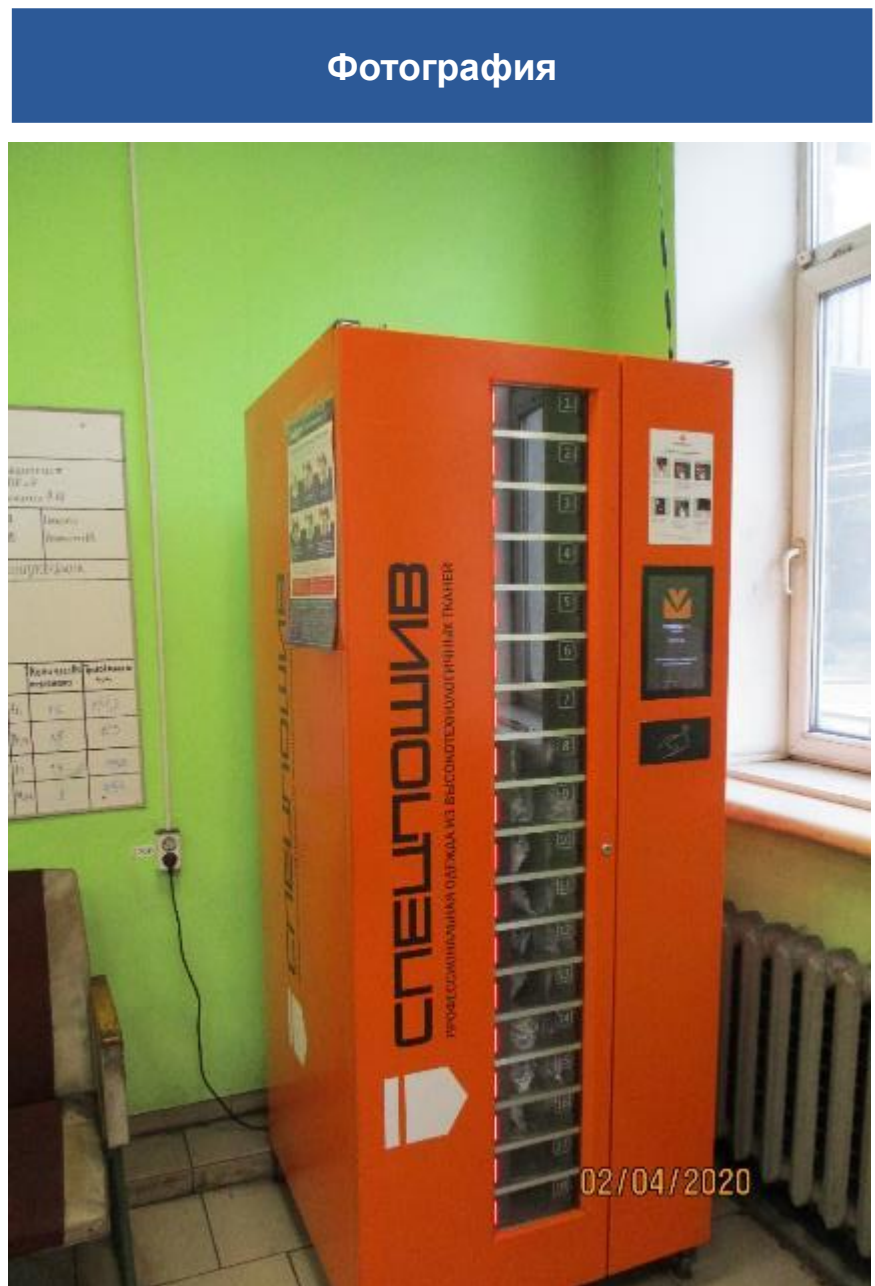
Графа формы	Значение
ФИО Специалиста	Зайцев Н.Г.
Дата выявления	02.04.2020 г.
Объект	КХЦ
Точная локация внутри объекта	АБК углеподготовительного отделения
Описание наблюдения	Для выдачи респираторов используется вендинговый аппарат

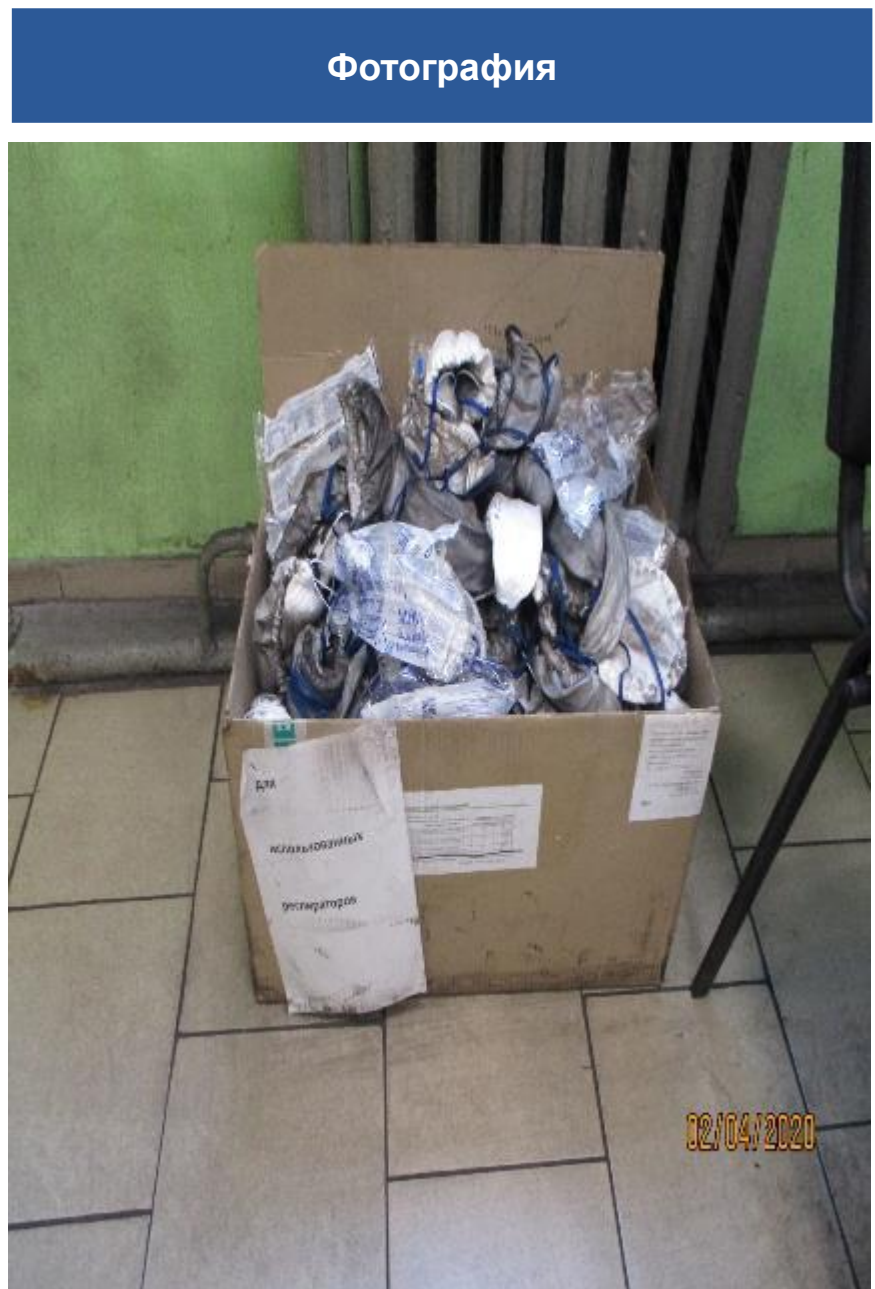
Графа формы	Значение
ФИО Специалиста	Зайцев Н.Г.
Дата выявления	02.04.2020 г.
Объект	КХЦ
Точная локация внутри объекта	АБК углеподготовительного отделения
Описание наблюдения	В зале совещаний организовано место для сбора использованных респираторов

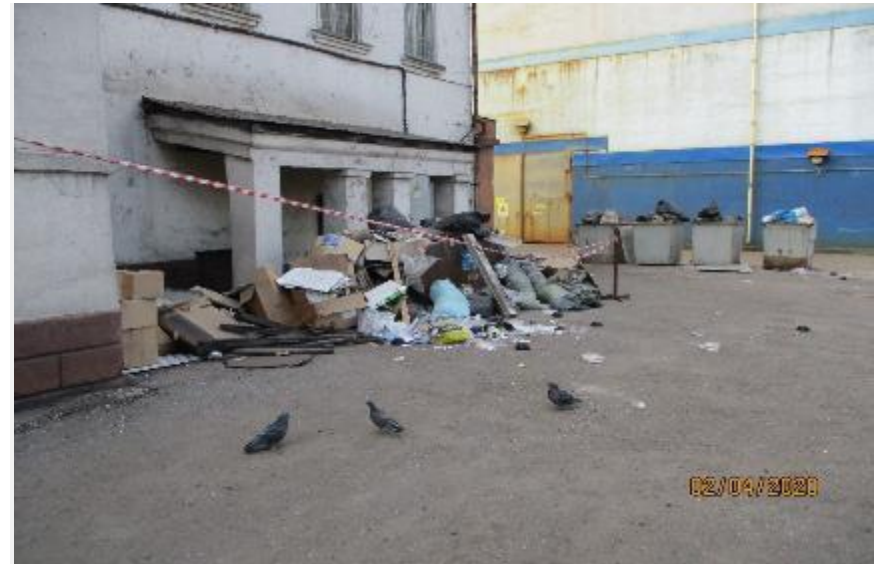
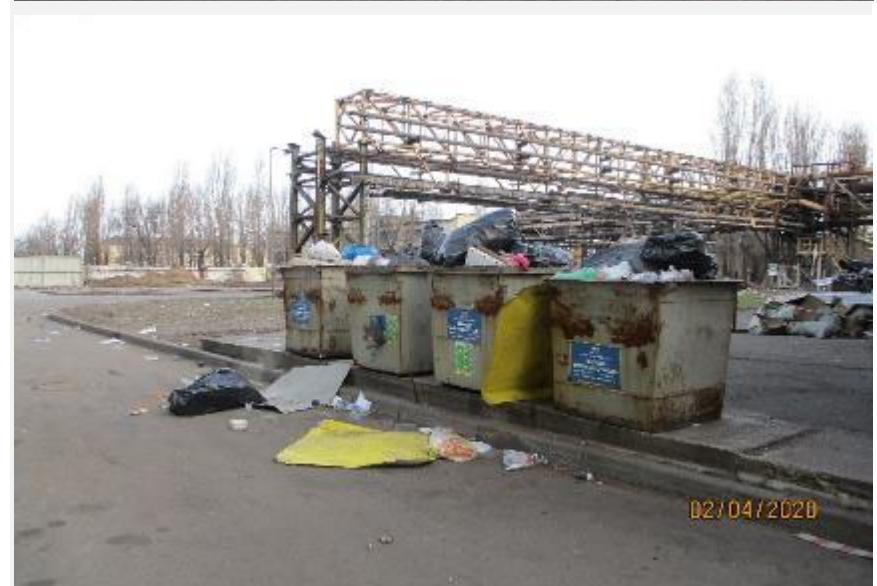
Графа формы	Значение
ФИО Специалиста	Зайцев Н.Г.
Дата выявления	02.04.2020 г.
Объект	КХЦ
Подрядная организация	
Точная локация внутри объекта	Столовая № 8
Описание выявленного нарушения	В районе столовой допускается скопление строительного мусора, переполнение контейнеров с ТБО
Категория	Охрана труда
Уровень риска	Низкий
Предпринятые меры для устранения нарушения	Ответственный поставлен в известность
Нарушение устранено на месте?	Нет
Плановая дата устранения нарушения	06.04.2020 г.
Характер нарушения	ОУ
К каким типам опасных работ относится выявленное нарушение?	Нарушение содержания территории
Основание	Правила безопасности при получении, транспортировании, использовании расплавов черных и цветных металлов и сплавов на основе этих расплавов п.119

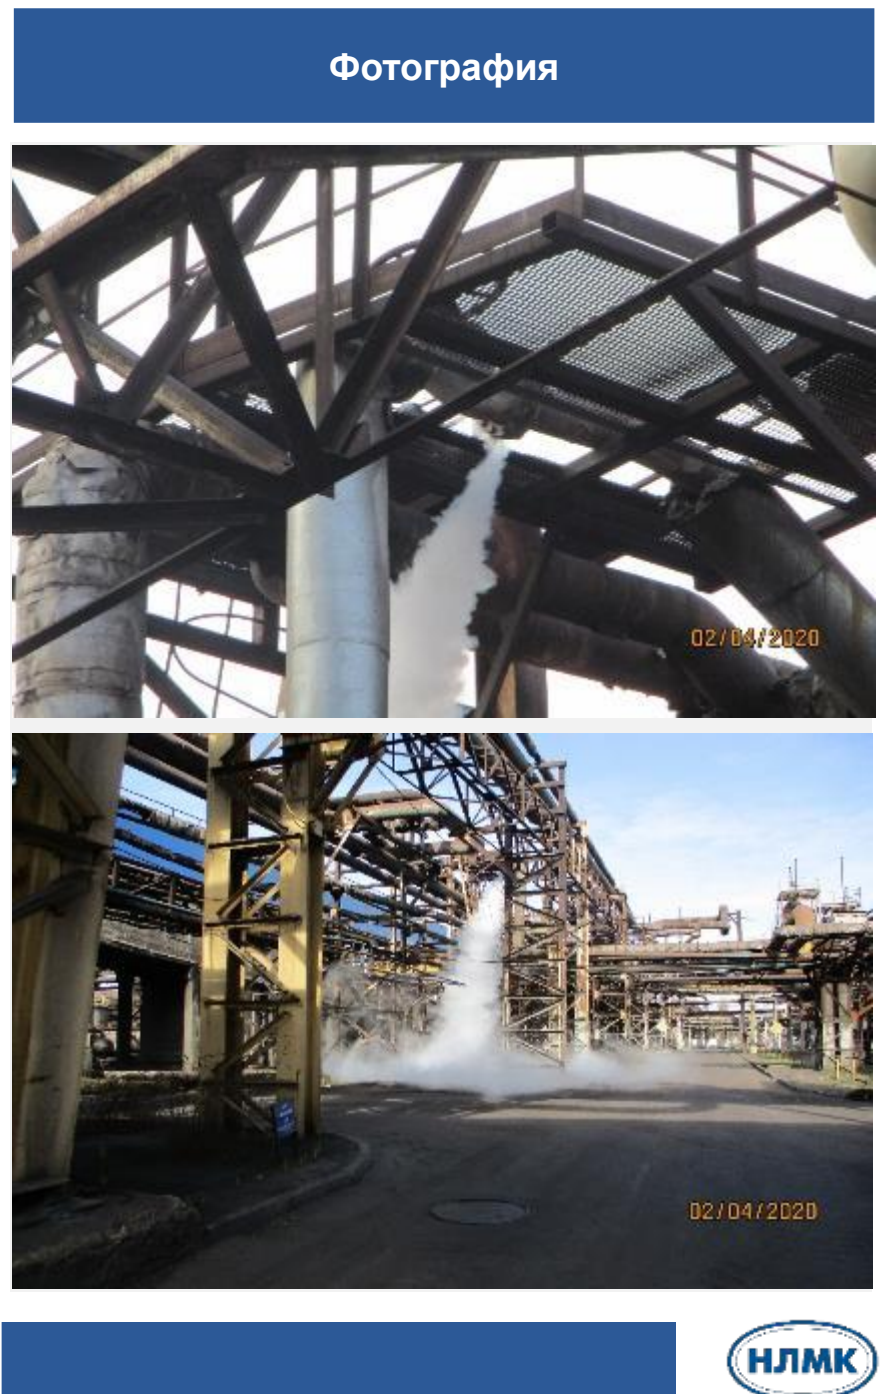
Графа формы	Значение
ФИО Специалиста	Зайцев Н.Г.
Дата выявления	02.04.2020 г.
Объект	КХЦ
Подрядная организация	
Точная локация внутри объекта	ОУХП
Описание выявленного нарушения	Допускается пропуск пара 16 атм по фланцу вентиля № 138 подачи пара на 2-ое бензольное отделение. Не ограждена опасная зона.
Категория	Промышленная безопасность
Уровень риска	Средний
Предпринятые меры для устранения нарушения	Ответственный поставлен в известность.
Нарушение устранено на месте?	Нет. Опасная зона ограждена
Плановая дата устранения нарушения	Во время остановки в ремонт.
Характер нарушения	
К каким типам опасных работ относится выявленное нарушение?	Воздействие повышенной температуры
Основание	Правила промышленной безопасности опасных производственных объектов, на которых используется оборудование, работающее под избыточным давлением п. 334

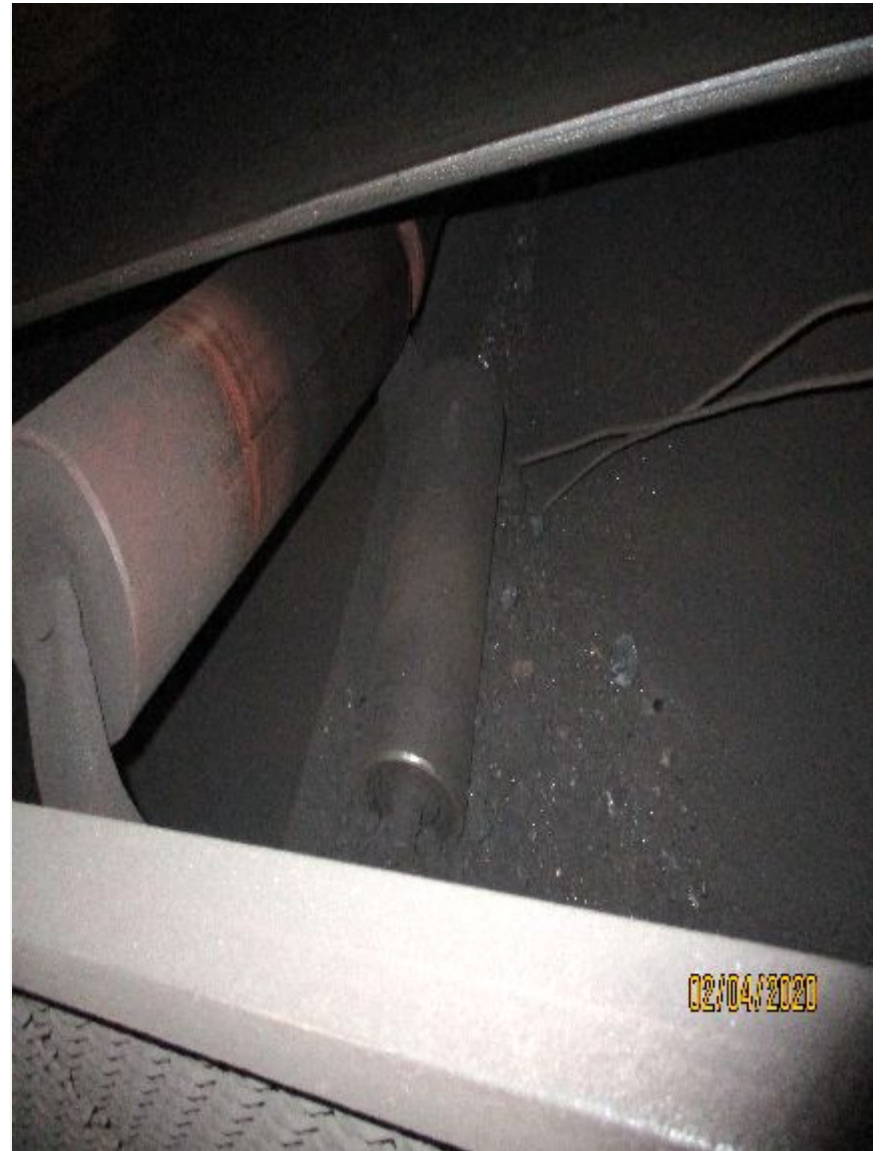
Графа формы	Значение
ФИО Специалиста	Зайцев Н.Г.
Дата выявления	02.04.2020 г.
Объект	КХЦ
Подрядная организация	
Точная локация внутри объекта	Угеподготовительное отделение
Описание выявленного нарушения	Не убран демонтированный ролик из-под ленты конвейера С-1 в районе пожарной перегородки
Категория	Промышленная безопасность
Уровень риска	Низкий
Предпринятые меры для устранения нарушения	Ответственный поставлен в известность
Нарушение устранено на месте?	Нет
Плановая дата устранения нарушения	30.04.2020 г.
Характер нарушения	
К каким типам опасных работ относится выявленное нарушение?	
Основание	Правила безопасности при получении, транспортировании, использовании расплавов черных и цветных металлов и сплавов на основе этих расплавов п.337

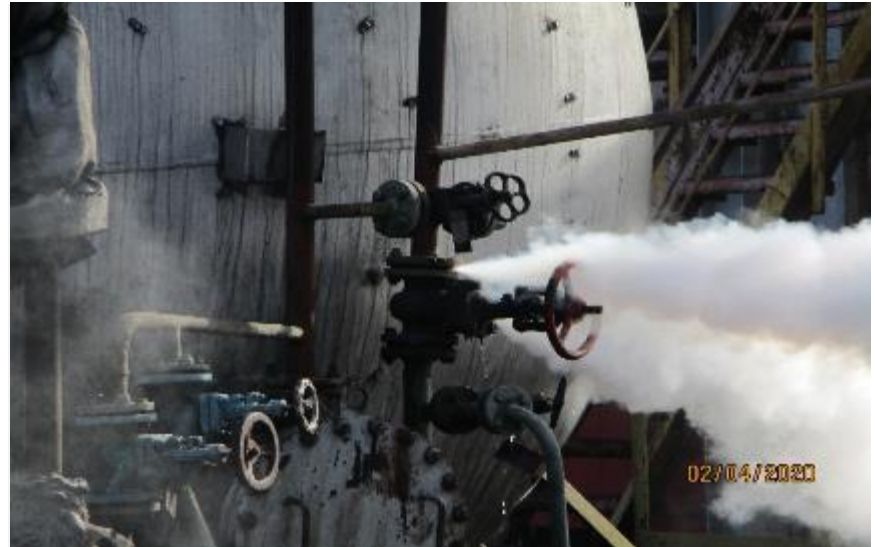
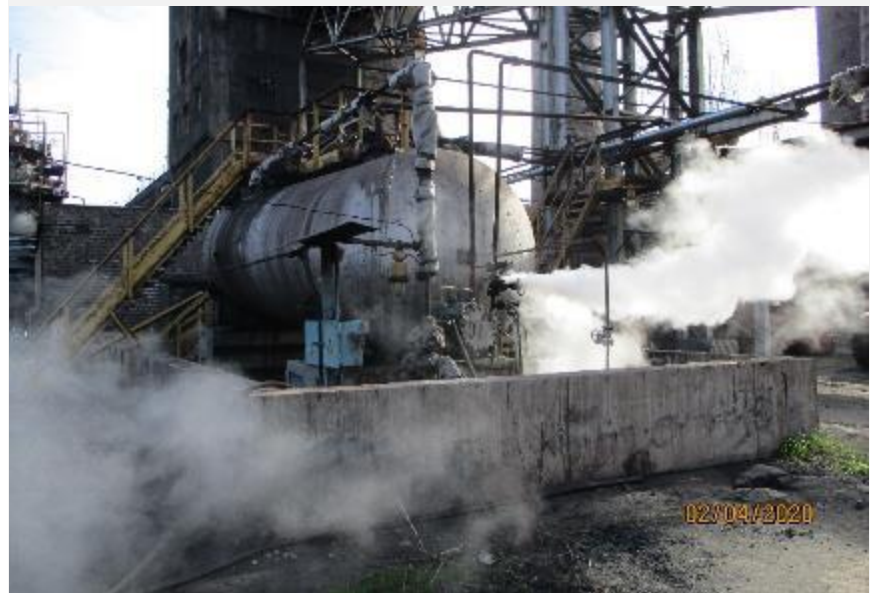
Графа формы	Значение
ФИО Специалиста	Зайцев Н.Г.
Дата выявления	02.04.2020 г.
Объект	КХЦ
Подрядная организация	
Точная локация внутри объекта	Участок очистки коксового газа УКС
Описание выявленного нарушения	Допускается пропуск пара по фланцу на трубопроводе подачи пара в сборник № 3. Отсутствует обозначение данного сборника
Категория	Охрана труда
Уровень риска	Низкий
Предпринятые меры для устранения нарушения	Ответственный поставлен в известность
Нарушение устранено на месте?	Нет
Плановая дата устранения нарушения	03.04.2020 г.
Характер нарушения	
К каким типам опасных работ относится выявленное нарушение?	
Основание	Правила безопасности при получении, транспортировании, использовании расплавов черных и цветных металлов и сплавов на основе этих расплавов п.168, СТП СУОТиПБ 05757665-4.6-004-2016, п. 5.3.2
