02.04.2020

Отчет по проведенной проверки по профилактике коронавируса.  
Результаты проверки представлены на следующих слайдах.

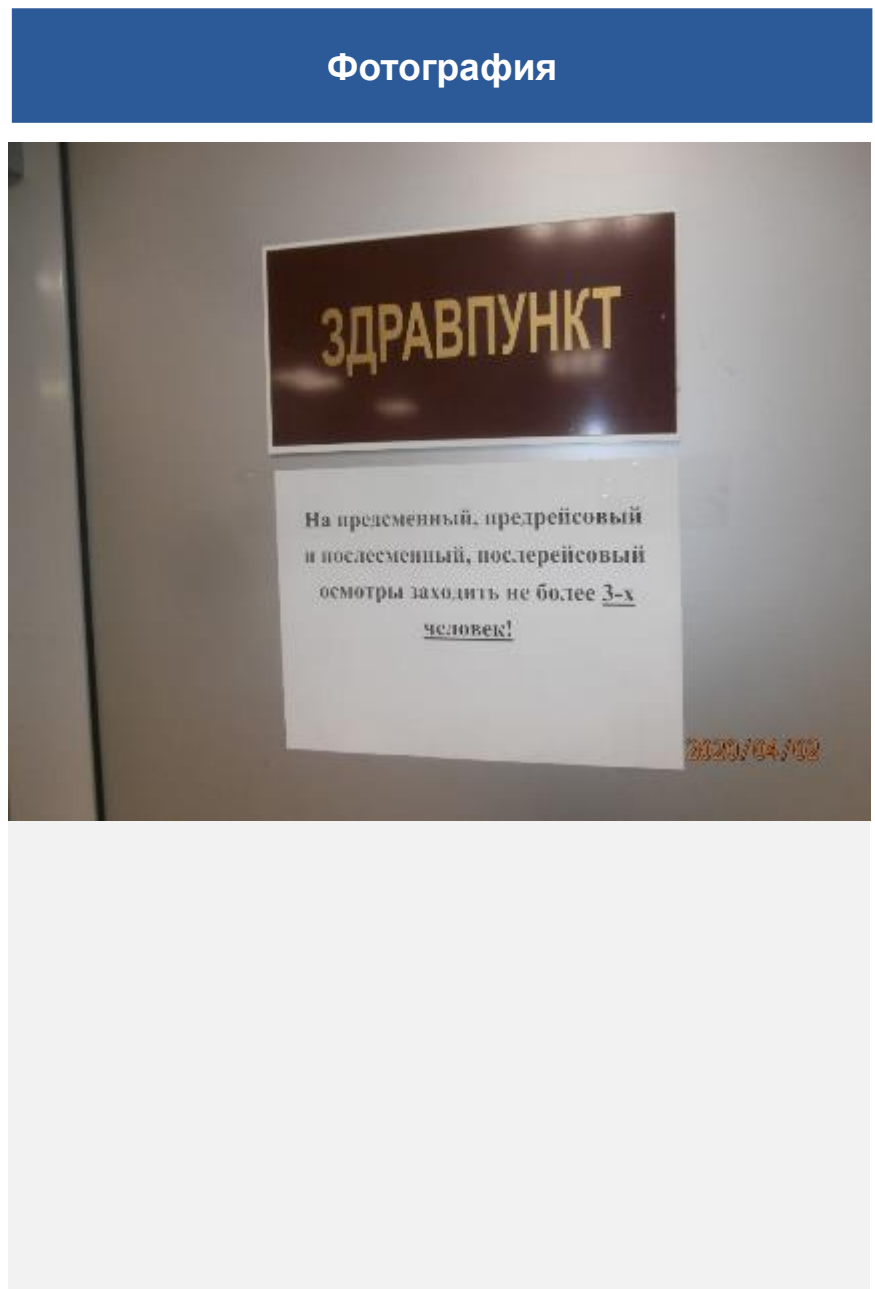
Графа формы	Значение
ФИО Специалиста	Гончаров А.В.
Дата выявления	02-03.04.2020г
Объект	КЦ-2
Точная локация внутри объекта	Здравпункт, АБК-1200
Описание наблюдения	На входной двери здравпункта размещена информация о соблюдении требования прохождения предсменного осмотра не более 3 человек.

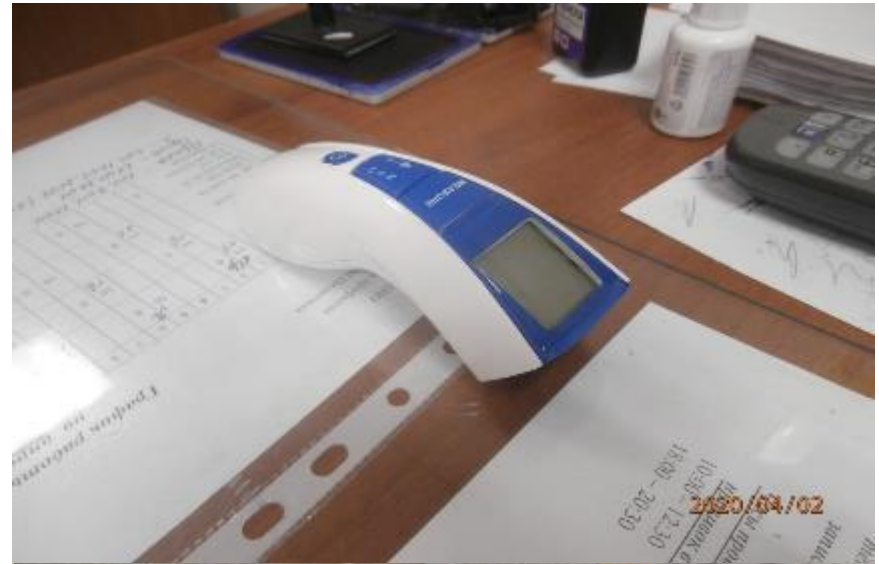
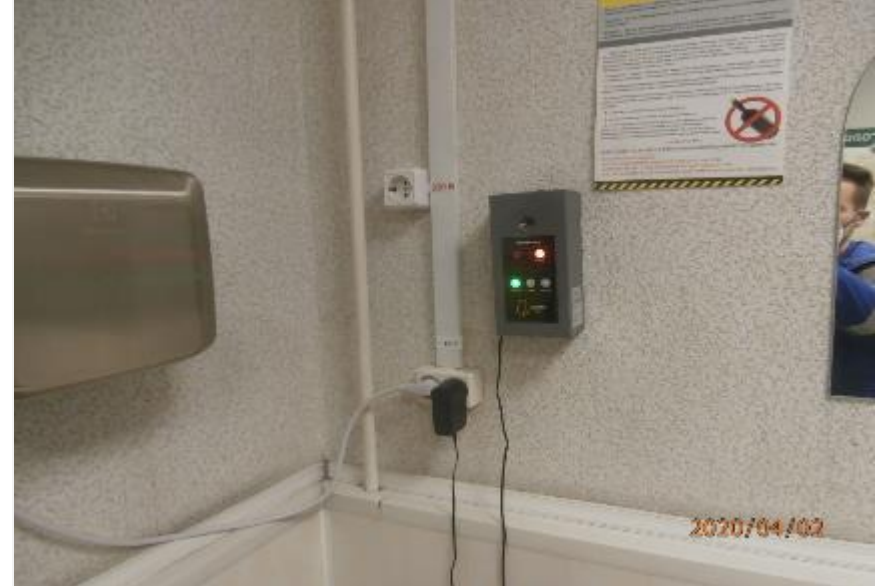
Графа формы	Значение
ФИО Специалиста	Гончаров А.В.
Дата выявления	02-03.04.2020г
Объект	КЦ-2
Точная локация внутри объекта	Здравпункт, АБК-1200
Описание наблюдения	Помещение здравпункта укомплектовано бесконтактным прибором для замера температуры и алкотестером бесконтактного типа.

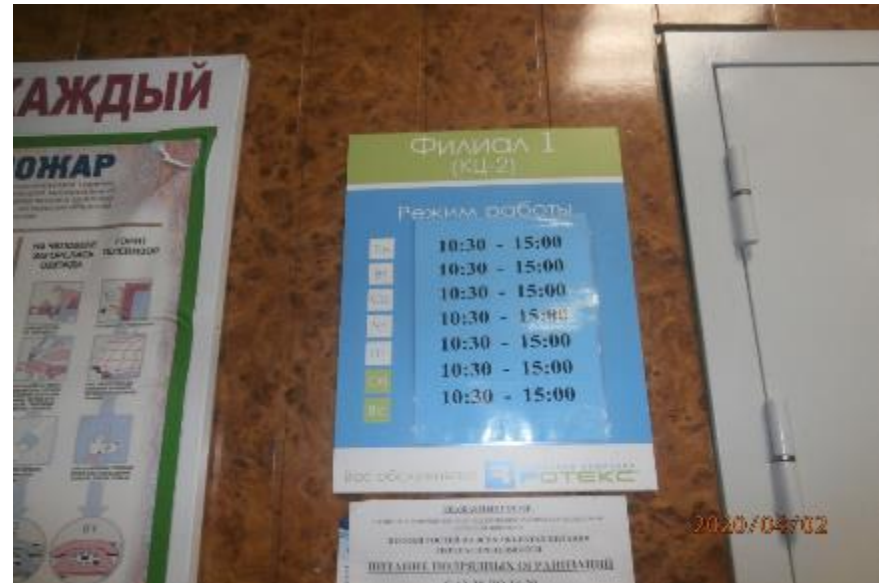
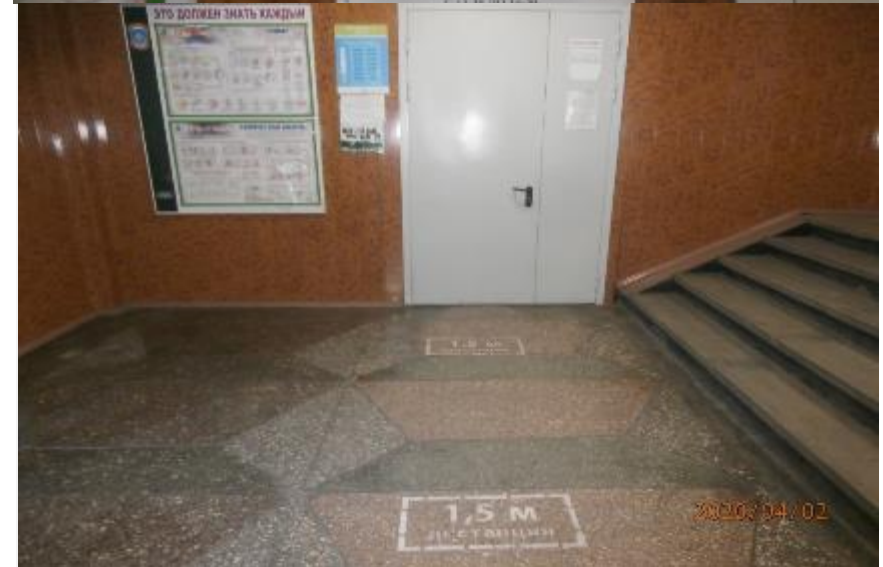
Графа формы	Значение
ФИО Специалиста	Гончаров А.В.
Дата выявления	02-03.04.2020г
Объект	КЦ-2
Точная локация внутри объекта	АБК-1200
Описание наблюдения	Перед входом в столовую (филиал №1) на полу нанесена разметка о соблюдении дистанции 1,5 м.

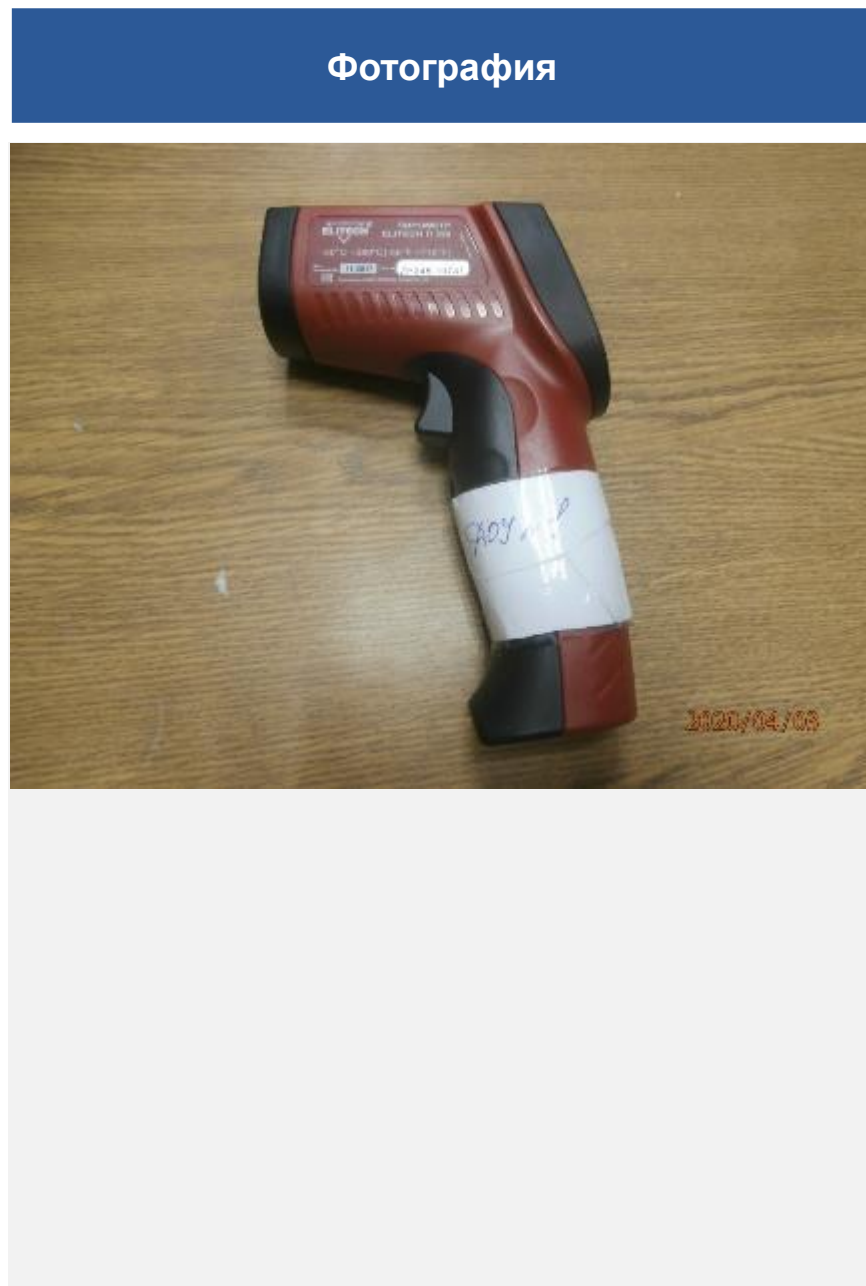
Графа формы	Значение
ФИО Специалиста	Гончаров А.В.
Дата выявления	02-03.04.2020г
Объект	КЦ-2
Точная локация внутри объекта	Участок подготовки и футеровки ковшей и участок выплавки стали.
Описание наблюдения	<p>В ходе проверки проведен бесконтактный замер температуры у работников КЦ-2, превышений не зафиксировано:</p> <ul style="list-style-type: none"> <li>- Сменный мастер участка подготовки и футеровки ковшей Жихарев М.Ю. (таб. №119053) – 36,0 град. Цельсия.</li> <li>- Сталевар участка выплавки стали Осипов М.В. (таб. №101570) – 36,4 град. Цельсия.</li> <li>- Бригадир по перемещению сырья участка выплавки стали Орлова Т.В. (таб. №45810) – 36,1 град. Цельсия.</li> </ul>

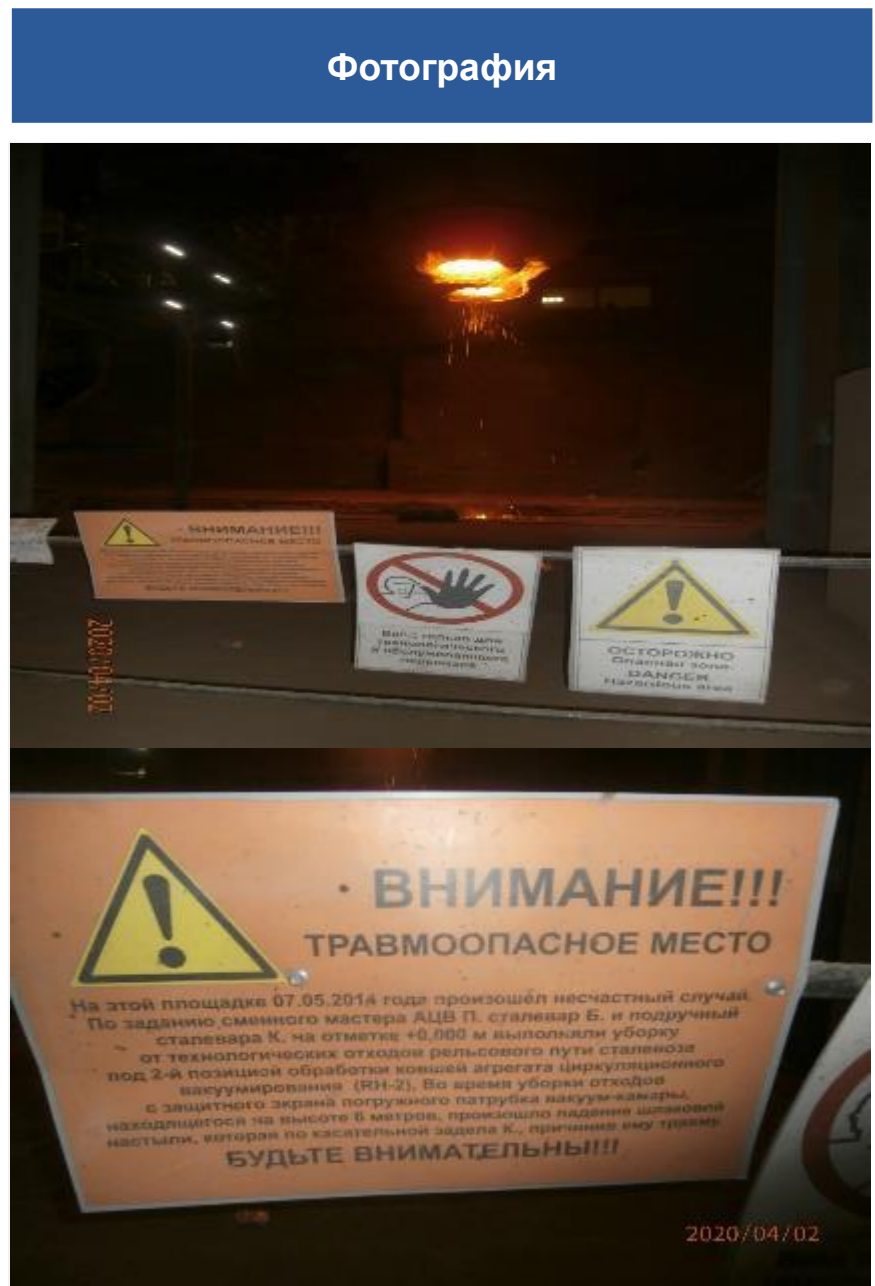
Графа формы	Значение
ФИО Специалиста	Гончаров А.В.
Дата выявления	02-03.04.2020г
Объект	КЦ-2
Точная локация внутри объекта	Участок циркуляционного вакуумирования
Описание наблюдения	Опасная зона сталевозного пути под позицией агрегата циркуляционного вакуумирования (АЦВ) ограждена и обозначена знаками и плакатами по безопасности.

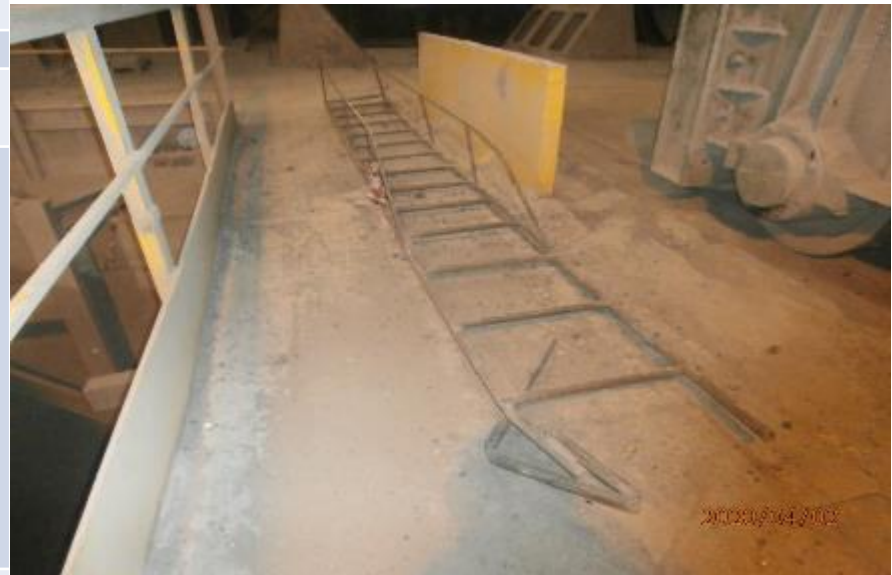
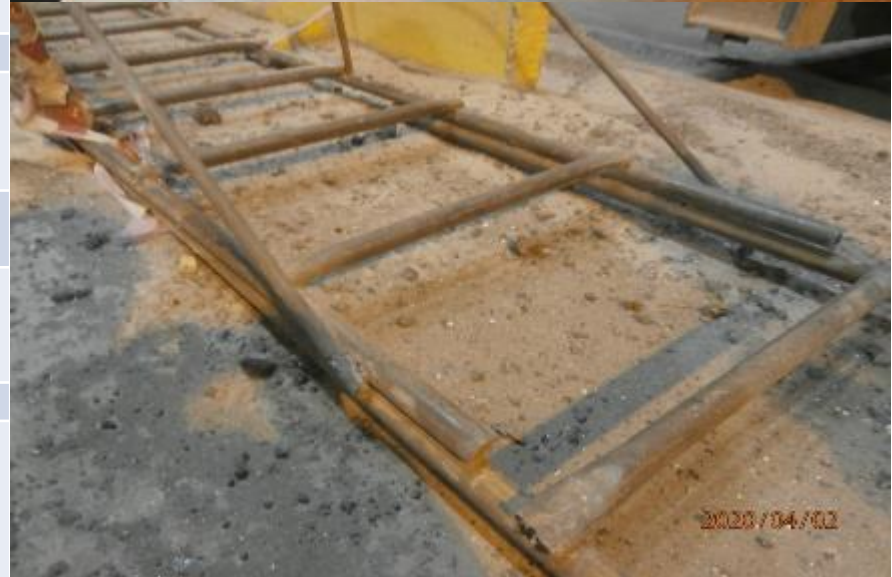
Графа формы	Значение
ФИО Специалиста	Гончаров А.В.
Дата выявления	02-03.04.2020г
Объект	КЦ-2
Точная локация внутри объекта	Участок подготовки и футеровки ковшей, пролет сталь-ковшей.
Описание выявленного нарушения	Приставная металлическая лестница, предназначенная для спуска в приямок для ремонта сталь-ковшей, находилась в неисправном состоянии (допускалась деформация основания лестницы, а также наращивание основания дополнительным элементом методом сварки).
Категория	Охрана труда
Уровень риска	Средний
Предпринятые меры для устранения нарушения	Информация доведена до сменного мастера Жихарева М.Ю. Проведен диалог по безопасности.
Нарушение устранено на месте?	Нет.
Плановая дата устранения нарушения	
Характер нарушения	ОД
К каким типам опасных работ относится выявленное нарушение?	Нарушение при использовании слесарного инструмента и технологической оснастки
Основание	Правила по охране труда при работе с инструментом и приспособлениями

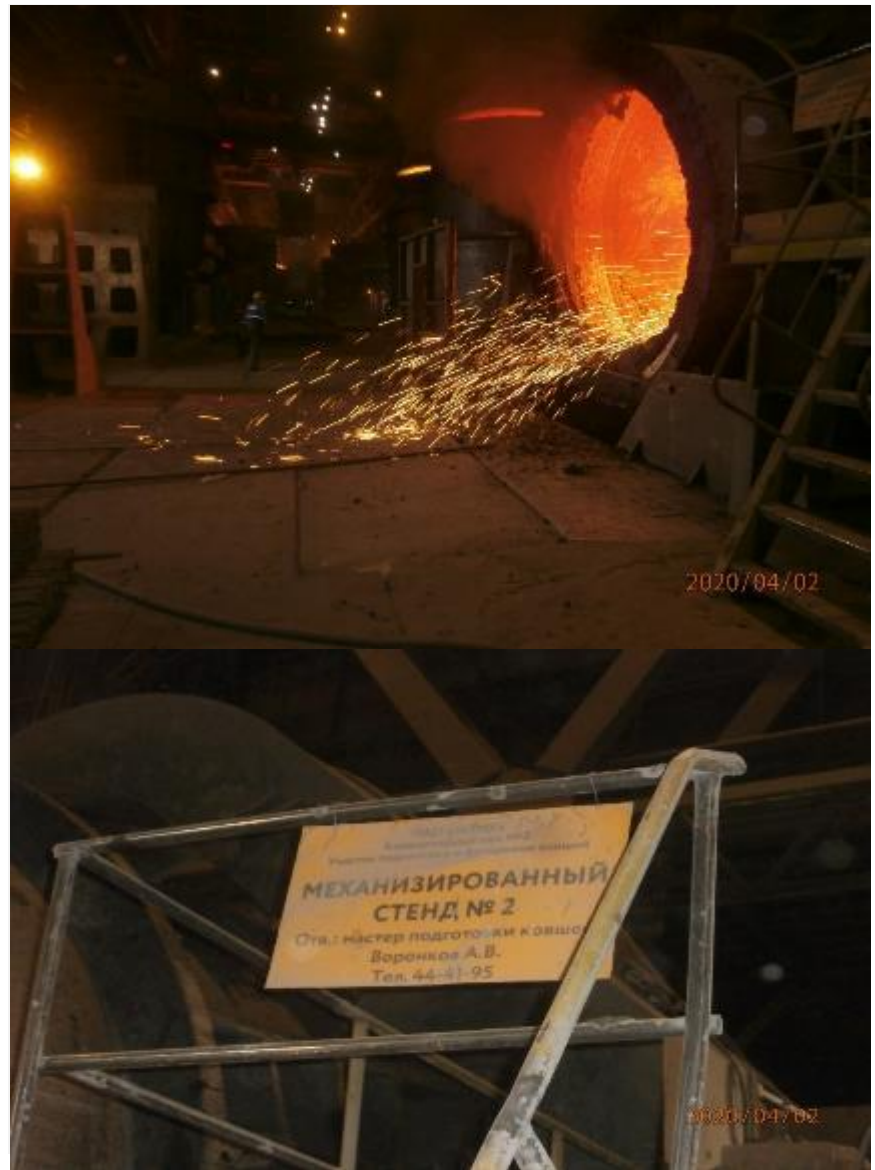
Графа формы	Значение
ФИО Специалиста	Гончаров А.В.
Дата выявления	02-03.04.2020г
Объект	КЦ-2
Точная локация внутри объекта	Участок подготовки и футеровки ковшей. Механизированный стенд №2.
Описание выявленного нарушения	В пролете сталь-ковшей при обработке канала под шиберный затвор сталь-ковша опасная зона вылета раскаленных частиц не была ограждена и обозначена плакатами (знаками) безопасности.
Категория	Охрана труда
Уровень риска	Средний
Предпринятые меры для устранения нарушения	Информация доведена до сменного мастера Жихарева М.Ю. Проведен диалог по безопасности.
Нарушение устранено на месте?	Да.
Плановая дата устранения нарушения	02.04.2020
Характер нарушения	ОД
К каким типам опасных работ относится выявленное нарушение?	Неисправность (отсутствие) ограждения опасной зоны (производства работ, приямков, проемов, колодцев и т.д.)
Основание	ГОСТ 12.4.026-2015, п. 4.3.

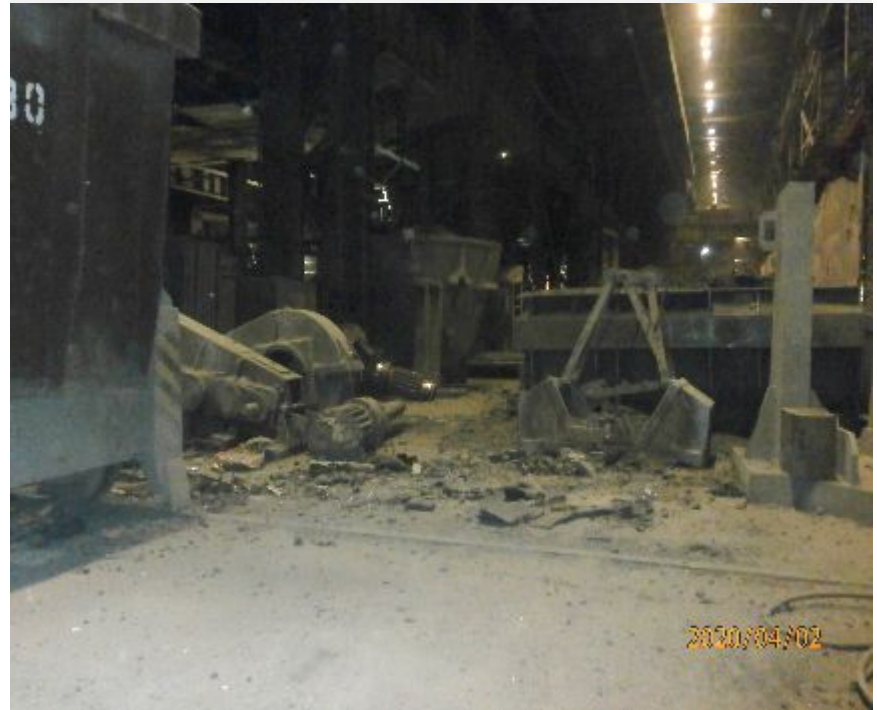
Графа формы	Значение
ФИО Специалиста	Гончаров А.В.
Дата выявления	02-03.04.2020г
Объект	КЦ-2
Точная локация внутри объекта	Участок выплавки стали. Шлаковый пролет.
Описание выявленного нарушения	В шлаковом пролете центральный проход загроможден элементами демонтированного кранового оборудования и шлакометаллической настелью.
Категория	Охрана труда
Уровень риска	Средний
Предпринятые меры для устранения нарушения	Информация доведена до и.о. сменного мастера бригады №4 Белькова А.А. Проведен диалог по безопасности.
Нарушение устранено на месте?	Нет.
Плановая дата устранения нарушения	
Характер нарушения	ОД
К каким типам опасных работ относится выявленное нарушение?	Нарушение по содержанию территории
Основание	СТП СУОТиПБ 05757665-4.6-004-2016 п. 5.1.1.

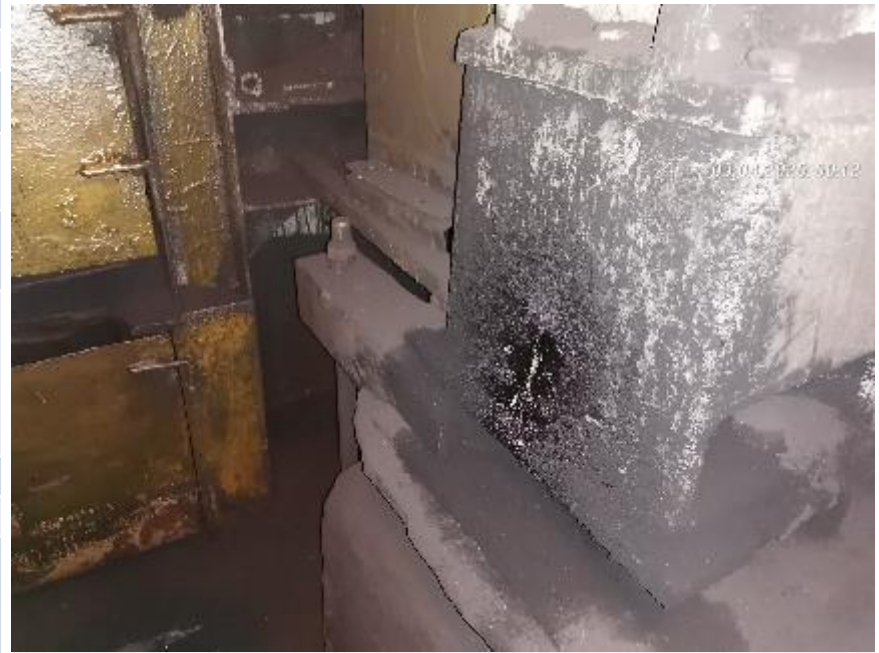
Графа формы	Значение
ФИО Специалиста	Щербинин Д.П.
Дата выявления	03.04.2020 г.
Объект	КХЦ
Подрядная организация	
Точная локация внутри объекта	Углеподготовительное отделение.
Описание выявленного нарушения	Ленточный конвейер У-13, утечка масла с редуктора привода.
Категория	Промышленная безопасность
Уровень риска	Низкий
Предпринятые меры для устранения нарушения	Информация доведена до сменного мастера.
Нарушение устранено на месте?	Нет
Плановая дата устранения нарушения	20.04.2020 г.
Характер нарушения	ОУ
К каким типам опасных работ относится выявленное нарушение?	Нарушение ПТЭ оборудования
Основание	Правила безопасности при получении, транспортировании, использовании расплавов черных и цветных металлов и сплавов на основе этих расплавов п.61.

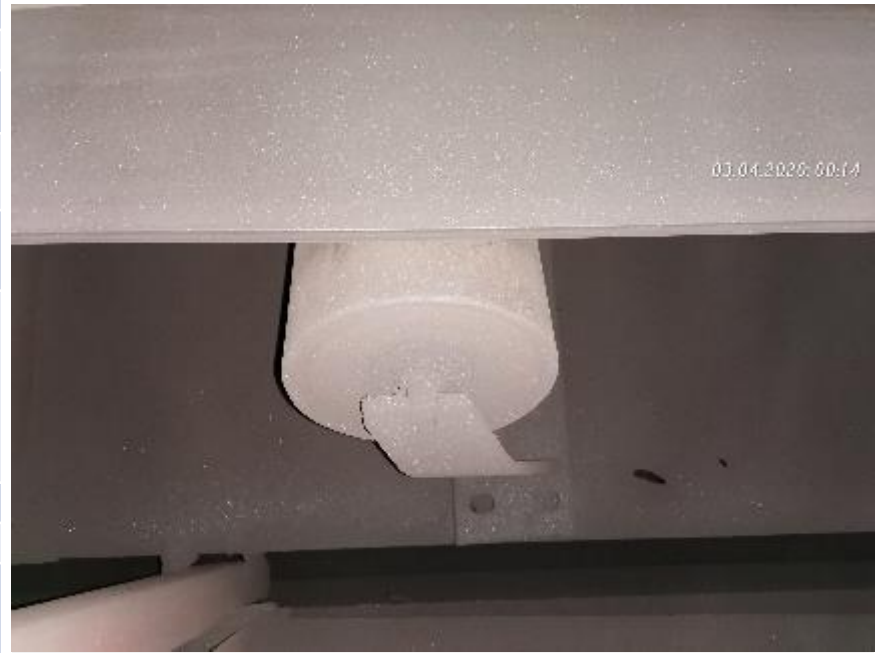
Графа формы	Значение
ФИО Специалиста	Щербинин Д.П.
Дата выявления	03.04.2020 г.
Объект	КХЦ
Подрядная организация	
Точная локация внутри объекта	Угледоготовительное отделение.
Описание выявленного нарушения	Ленточный конвейер У-13, роlikоопора рабочей ветви ленты не закреплена на болтовые крепления.
Категория	Промышленная безопасность
Уровень риска	Низкий
Предпринятые меры для устранения нарушения	Информация доведена до сменного мастера.
Нарушение устранено на месте?	Нет
Плановая дата устранения нарушения	15.04.2020 г.
Характер нарушения	ОУ
К каким типам опасных работ относится выявленное нарушение?	Нарушение ПТЭ оборудования
Основание	Правила безопасности при получении, транспортировании, использовании расплавов черных и цветных металлов и сплавов на основе этих расплавов п.62.

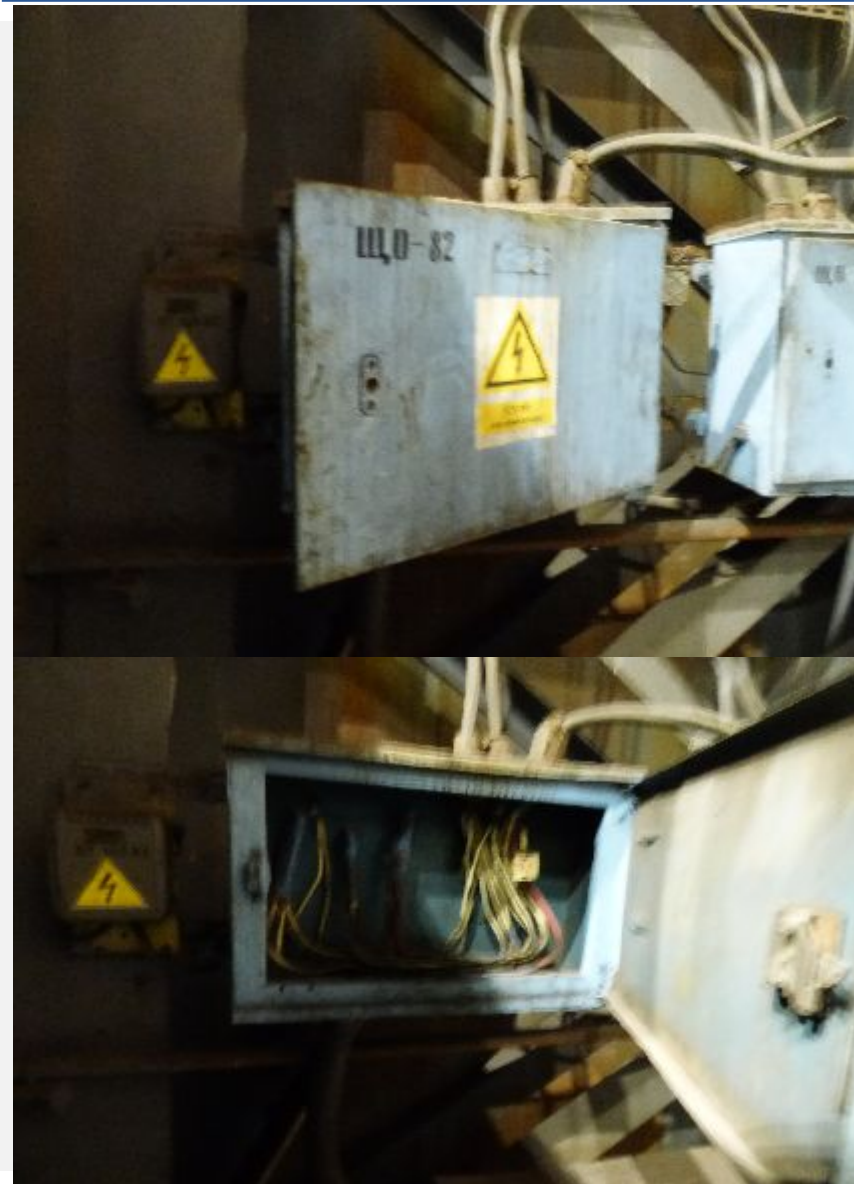
Графа формы	Значение
ФИО Специалиста	Базыкин Ю.И.
Дата выявления	02.04.2020г.
Объект	ЦДС
Подрядная организация	
Точная локация внутри объекта	Травильный участок.
Описание выявленного нарушения	На территории мастерской слесарей-ремонтников открыта дверца ЩО-82 (не исключен доступ к токоведущим частям).
Категория	Охрана труда
Уровень риска	Средний
Предпринятые меры для устранения нарушения	Доведена информация до начальника смены.
Нарушение устранено на месте?	да
Плановая дата устранения нарушения	
Характер нарушения	ОУ
К каким типам опасных работ относится выявленное нарушение?	Нарушение общих правил устройства электроустановок.
Основание	ПТЭЭП п.2.2.4

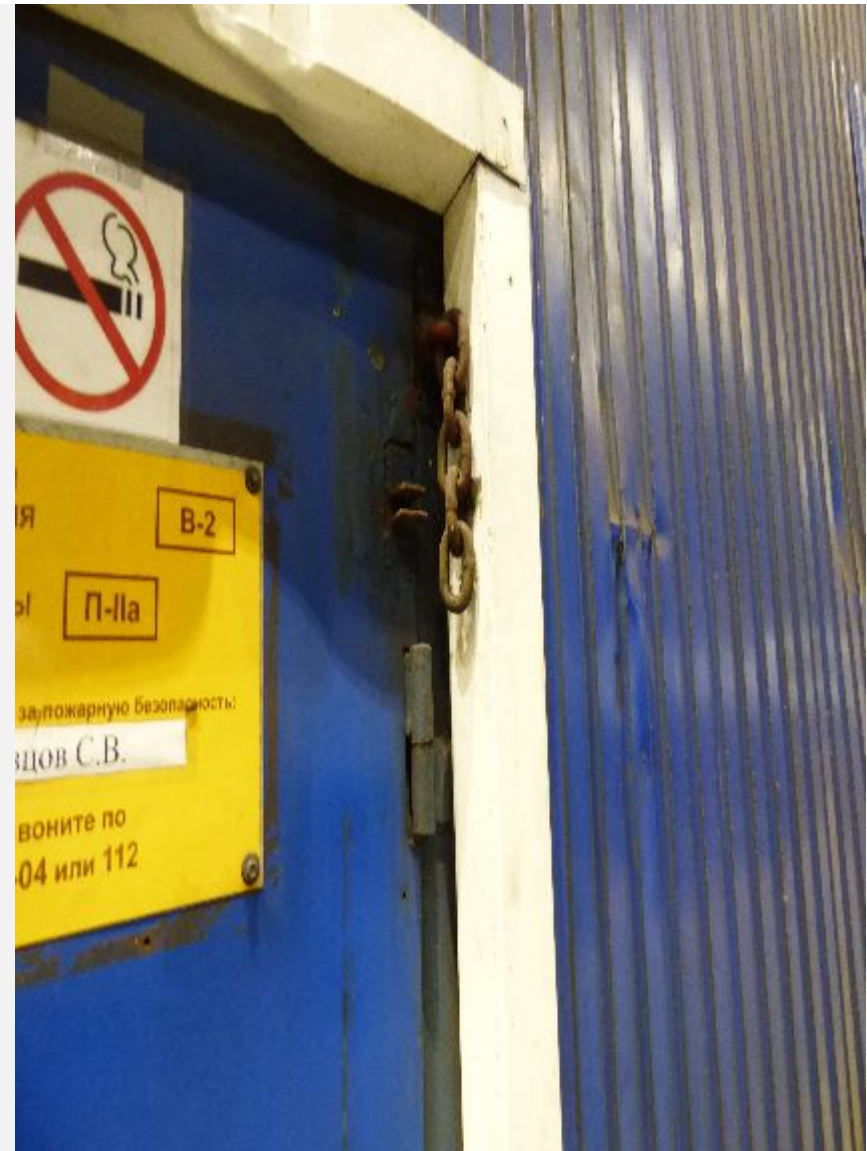
Графа формы	Значение
ФИО Специалиста	Базыкин Ю.И.
Дата выявления	02.04.2020г.
Объект	ЦДС
Подрядная организация	
Точная локация внутри объекта	Травильный участок.
Описание выявленного нарушения	На распашных воротах ремонтной мастерской ЦРПО оторвана страховочная цепочка.
Категория	Охрана труда
Уровень риска	Средний
Предпринятые меры для устранения нарушения	Доведена информация до начальника смены.
Нарушение устранено на месте?	Нет.
Плановая дата устранения нарушения	
Характер нарушения	ОУ
К каким типам опасных работ относится выявленное нарушение?	Нарушение по содержанию рабочих мест.
Основание	СТП СУОТиПБ 05757665-4.6-004-2016 п. 5.1.1.

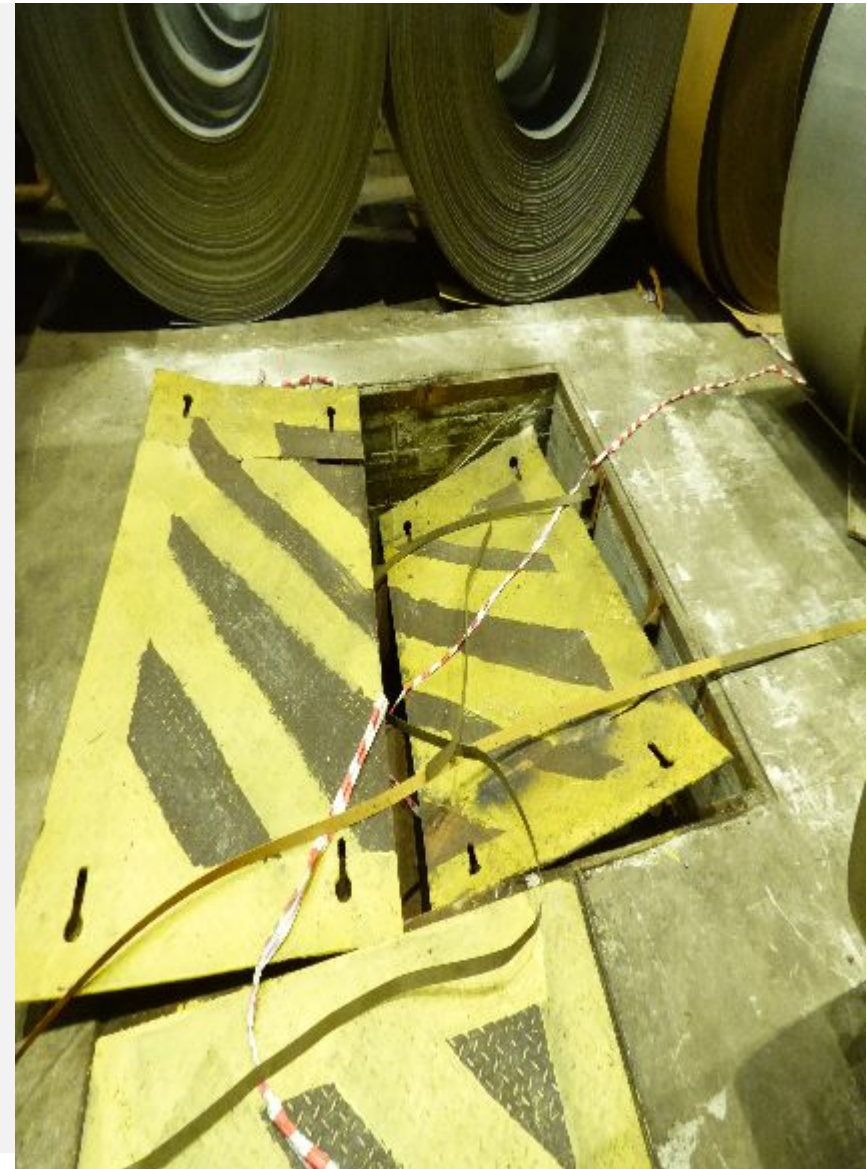
Графа формы	Значение
ФИО Специалиста	Базыкин Ю.И.
Дата выявления	02.04.2020г.
Объект	ЦДС
Подрядная организация	
Точная локация внутри объекта	Прокатное отделение
Описание выявленного нарушения	Склад рулонов (ось 104). Сломан настил .
Категория	Охрана труда
Уровень риска	Средний
Предпринятые меры для устранения нарушения	Доведена информация до начальника смены.
Нарушение устранено на месте?	Нет.
Плановая дата устранения нарушения	
Характер нарушения	ОУ
К каким типам опасных работ относится выявленное нарушение?	Неисправность (отсутствие) ограждения опасной зоны (производства работ, прямков, проемов, колодцев и т.д.)
Основание	Правила безопасности при получении, транспортировании, использовании расплавов черных и цветных металлов и сплавов на основе этих расплавов п.146.

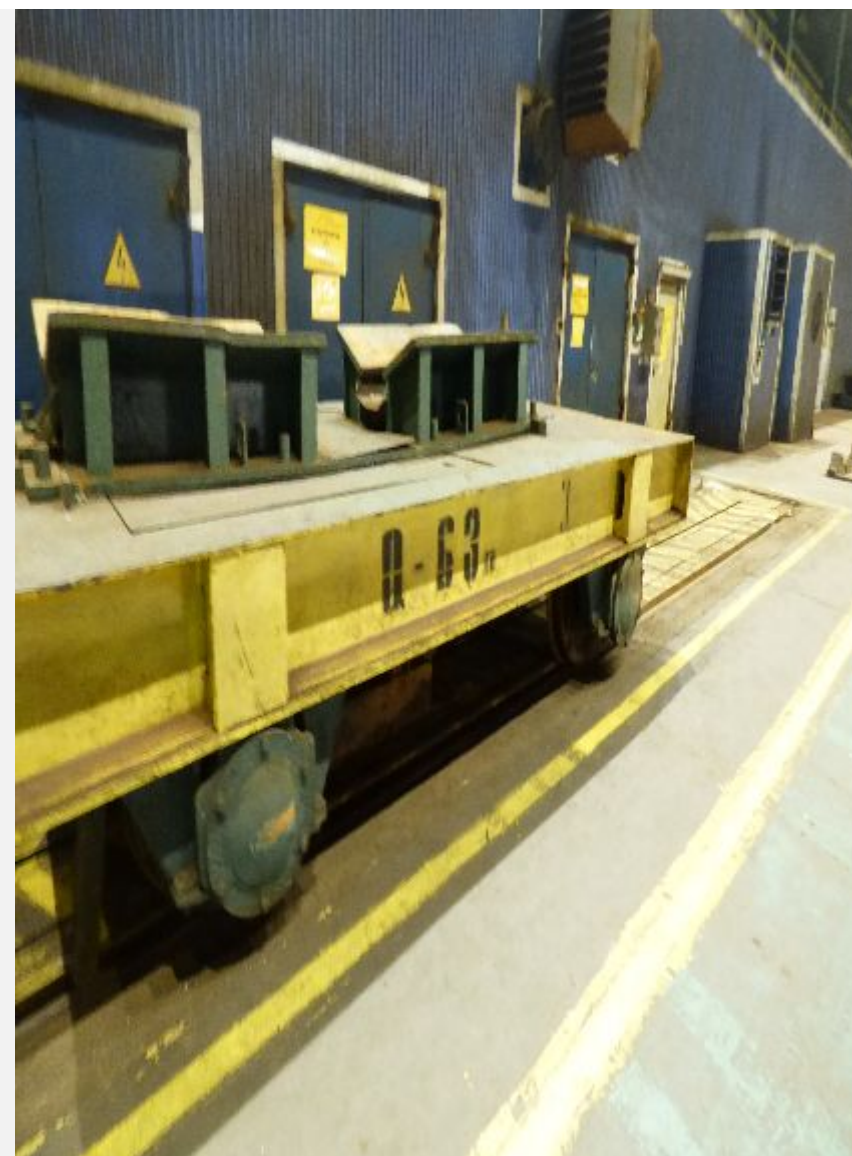
Графа формы	Значение
ФИО Специалиста	Базыкин Ю.И.
Дата выявления	02.04.2020г.
Объект	ЦДС
Подрядная организация	
Точная локация внутри объекта	Травильное отделение
Описание выявленного нарушения	Не работает звуковая сигнализация на передаточной тележке.
Категория	Охрана труда
Уровень риска	средний
Предпринятые меры для устранения нарушения	Доведена информация до сменного мастера.
Нарушение устранено на месте?	Нет.
Плановая дата устранения нарушения	
Характер нарушения	ОУ
К каким типам опасных работ относится выявленное нарушение?	Неисправность сигнализации.
Основание	Правила безопасности при получении, транспортировании, использовании расплавов черных и цветных металлов и сплавов на основе этих расплавов п.210

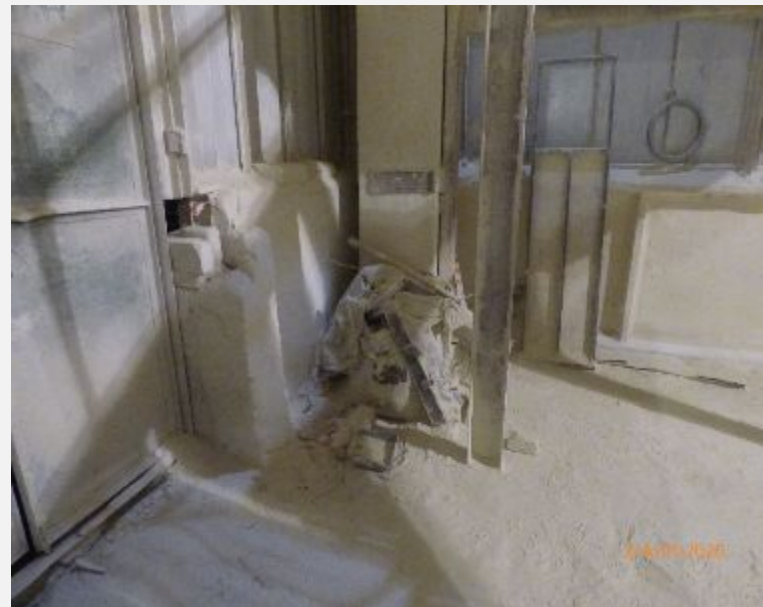
Графа формы	Значение
ФИО Специалиста	Кузнецов Ю.В.
Дата выявления	02.04.2020г
Объект	ОГЦ. Участок №1.
Точная локация внутри объекта	Здание дробильно-сортировочного отделения печей №3, 4.
Описание выявленного несоответствия	Скопления производственной пыли и отходов строительных материалов.
Категория	Промышленная безопасность.
Уровень риска	Низкий
Предпринятые меры для устранения несоответствия	Информация доведена до сменного мастера Фурсова А.Н.
Несоответствие устранено на месте?	Нет.
Плановая дата устранения несоответствия	5 апреля 2020 г.
Характер несоответствия	ОД
К каким типам опасных работ относится выявленное несоответствие?	Несоответствие по эксплуатации зданий и сооружений.
Основание	ФНиП «Правила безопасности при получении транспортировании, использовании расплавов черных и цветных металлов и сплавов на основе этих расплавов» п.126.

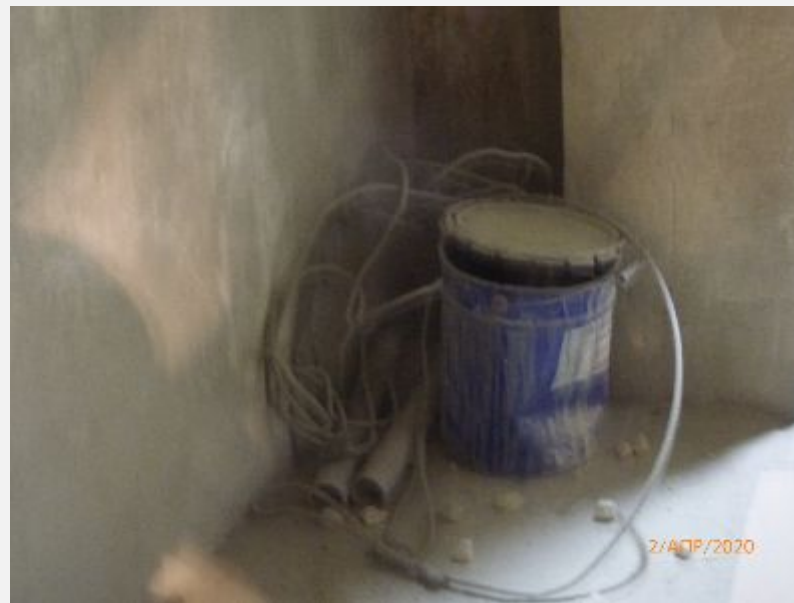
Графа формы	Значение
ФИО Специалиста	Кузнецов Ю.В.
Дата выявления	02.04.2020г
Объект	ОГЦ. Участок №1.
Точная локация внутри объекта	Здание перегрузочного узла №3.
Описание выявленного несоответствия	Скопления отходов строительных материалов.
Категория	Промышленная безопасность.
Уровень риска	Низкий
Предпринятые меры для устранения несоответствия	Информация доведена до сменного мастера Фурсова А.Н.
Несоответствие устранено на месте?	Нет.
Плановая дата устранения несоответствия	5 апреля 2020 г.
Характер несоответствия	ОД
К каким типам опасных работ относится выявленное несоответствие?	Несоответствие по эксплуатации зданий и сооружений.
Основание	ФНиП «Правила безопасности при получении транспортировании, использовании расплавов черных и цветных металлов и сплавов на основе этих расплавов» п.126.

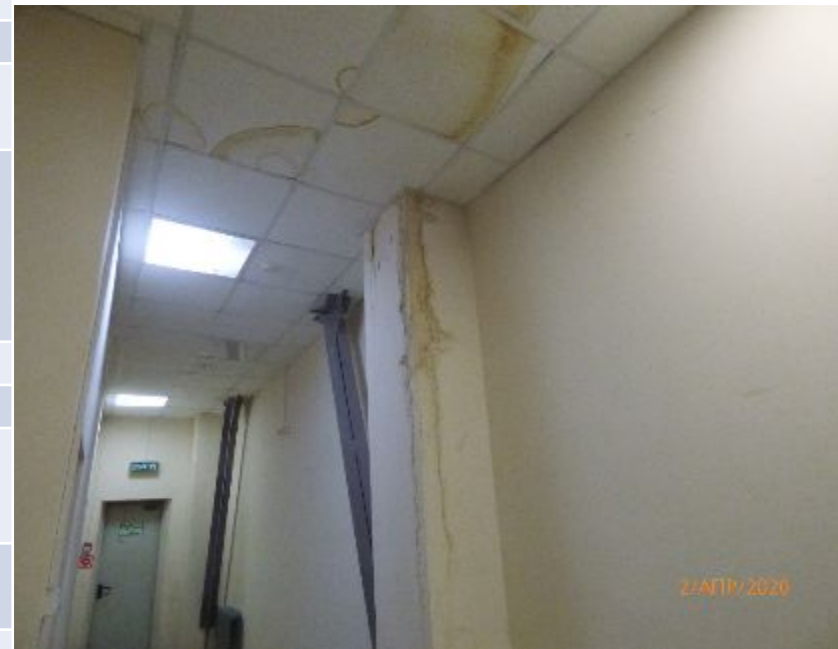
Графа формы	Значение
ФИО Специалиста	Кузнецов Ю.В.
Дата выявления	02.04.2020г
Объект	ОГЦ. Участок №1.
Точная локация внутри объекта	Здание АБК помола извести.
Описание выявленного несоответствия	Нарушение гидроизоляции кровли, следы намокания на подвесном потолке и на штукатурном слое колонны каркаса.
Категория	Промышленная безопасность.
Уровень риска	Низкий
Предпринятые меры для устранения несоответствия	Информация доведена до механика по ЗиС Гилёву С.К.
Несоответствие устранено на месте?	Нет.
Плановая дата устранения несоответствия	Октябрь 2020 г.
Характер несоответствия	ОД
К каким типам опасных работ относится выявленное несоответствие?	Несоответствие по содержанию конструкций стенового ограждения и кровли.
Основание	ФНиП «Правила безопасности при получении транспортировании, использовании расплавов черных и цветных металлов и сплавов на основе этих расплавов» п.126.

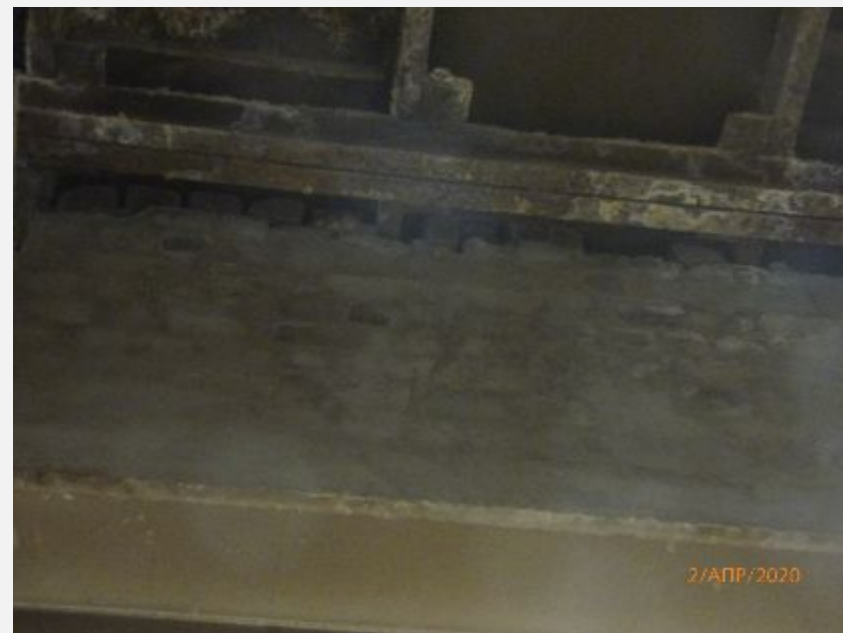
Графа формы	Значение
ФИО Специалиста	Кузнецов Ю.В.
Дата выявления	02.04.2020г
Объект	ОГЦ. Участок №1.
Точная локация внутри объекта	Здание отделения пылеулавливания.
Описание выявленного несоответствия	Трещины, выпадения отдельных кирпичей, повреждения кирпичной кладки наружной стены. Нарушения гидроизоляции мягкой кровли в местах примыкания к вертикальной стене.
Категория	Промышленная безопасность.
Уровень риска	Низкий
Предпринятые меры для устранения несоответствия	Информация доведена до механика по ЗиС Гилёву С.К.
Несоответствие устранено на месте?	Нет.
Плановая дата устранения несоответствия	Октябрь 2020 г.
Характер несоответствия	ОД
К каким типам опасных работ относится выявленное несоответствие?	Несоответствие по содержанию конструкций стенового ограждения и кровли.
Основание	ФНиП «Правила безопасности при получении транспортировании, использовании расплавов черных и цветных металлов и сплавов на основе этих расплавов» п.126.

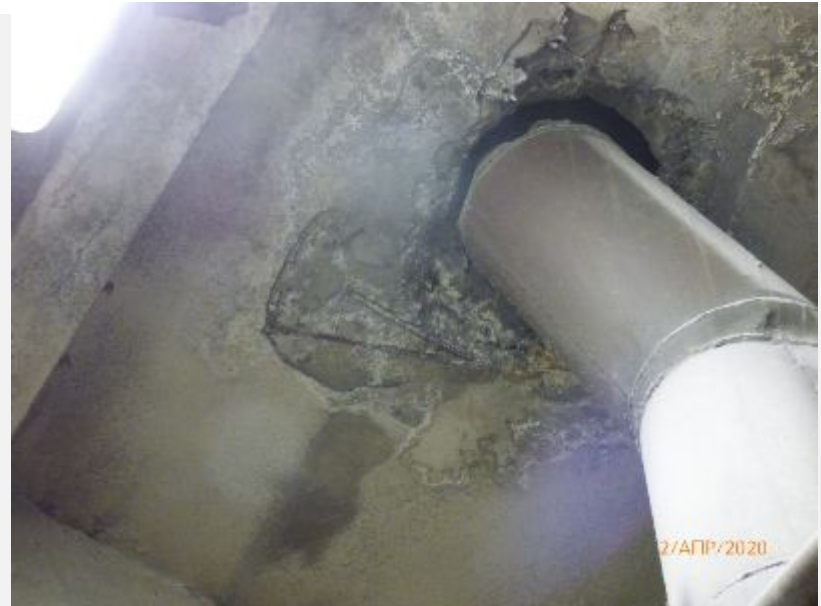
Графа формы	Значение
ФИО Специалиста	Кузнецов Ю.В.
Дата выявления	02.04.2020г
Объект	ОГЦ. Участок №1.
Точная локация внутри объекта	Здание дробильно-сортировочного отделения печей №1,2.
Описание выявленного несоответствия	Трещины, сколы бетона, оголение и коррозия рабочей арматуры железобетонного перекрытия в местах прохождения аспирационного оборудования в районе ЛК-59.
Категория	Промышленная безопасность.
Уровень риска	Низкий
Предпринятые меры для устранения несоответствия	Информация доведена до механика по ЗиС Гилёву С.К.
Несоответствие устранено на месте?	Нет.
Плановая дата устранения несоответствия	Июль 2020 г.
Характер несоответствия	ОД
К каким типам опасных работ относится выявленное несоответствие?	Несоответствие по эксплуатации зданий и сооружений.
Основание	ФНиП «Правила безопасности при получении, транспортировании, использовании расплавов черных и цветных металлов и сплавов на основе этих расплавов» п.126.
