02.04.2020

Отчет по проведенной проверке по профилактике коронавируса.  
Результаты проверки представлены на следующих слайдах.

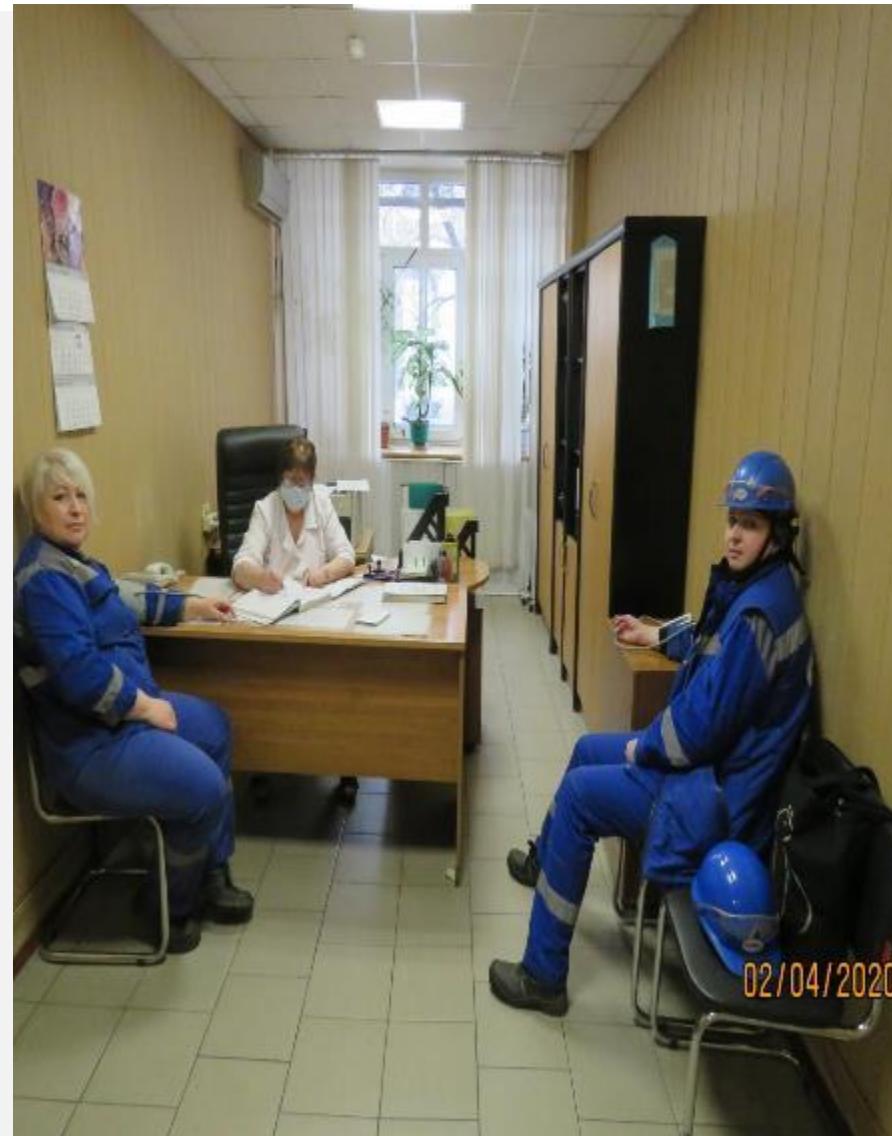
Графа формы	Значение
ФИО Специалиста	Гулидов А.В.
Дата выявления	02.04.2020 г.
Объект	ЦХПП
Подрядная организация	
Точная локация внутри объекта	АБК, здравпункт
Описание выявленного нарушения	Работники находились в здравпункте без защитных тканевых повязок.
Категория	Охрана здоровья
Уровень риска	средний
Предпринятые меры для устранения нарушения	Фельдшер поставлен в известность
Нарушение устранено на месте?	Нет
Плановая дата устранения нарушения	02.04.2020
Характер нарушения	ОД
К каким типам опасных работ относится выявленное нарушение?	
Основание	Приказ по ПАО «НЛМК» №225 , от 31.03.2020г.

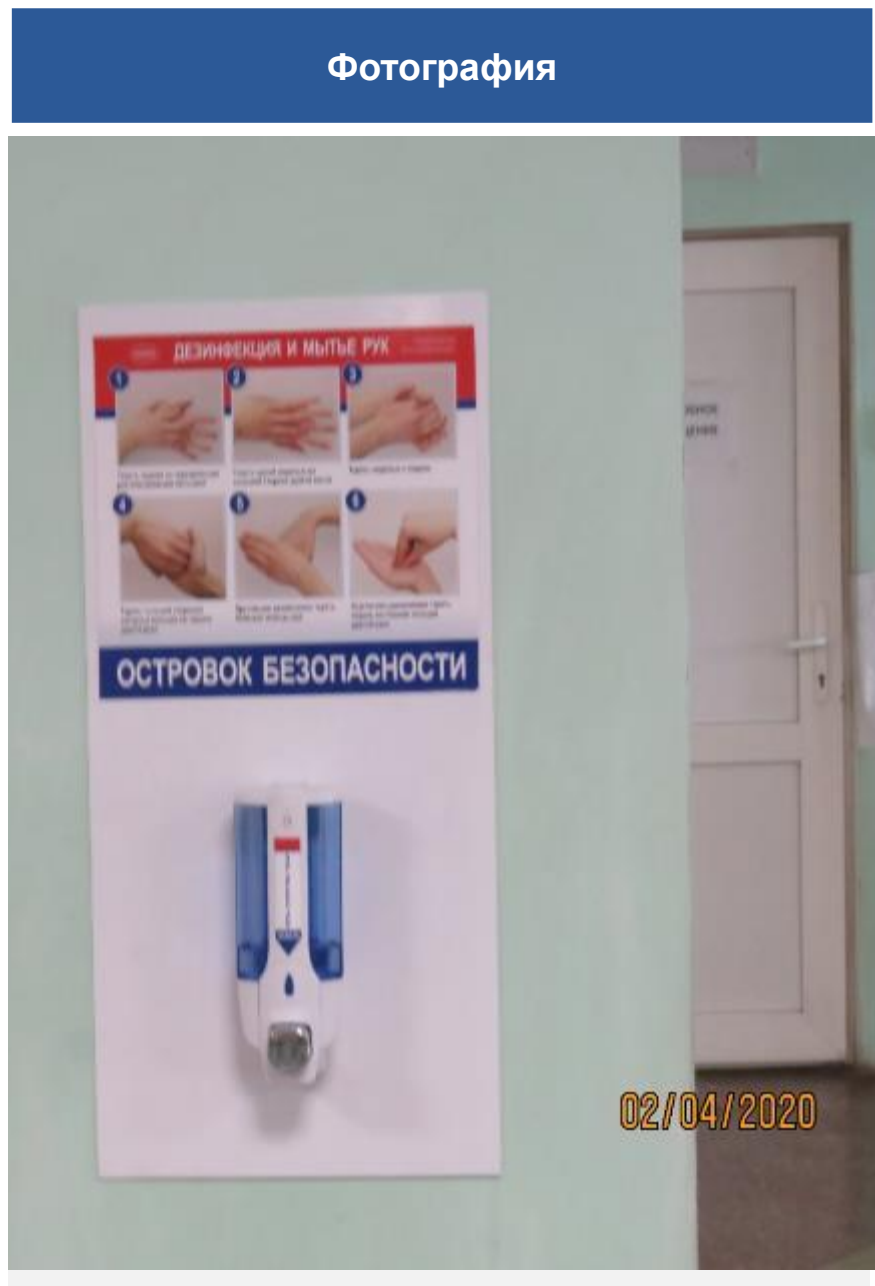
Графа формы	Значение
ФИО Специалиста	Гулидов А.В.
Дата выявления	02.04.2020г
Объект	ЦХПП
Точная локация внутри объекта	АБК 1200
Описание наблюдения	В холле оборудовано место для дезинфекции рук, вывешена инструкция по применению

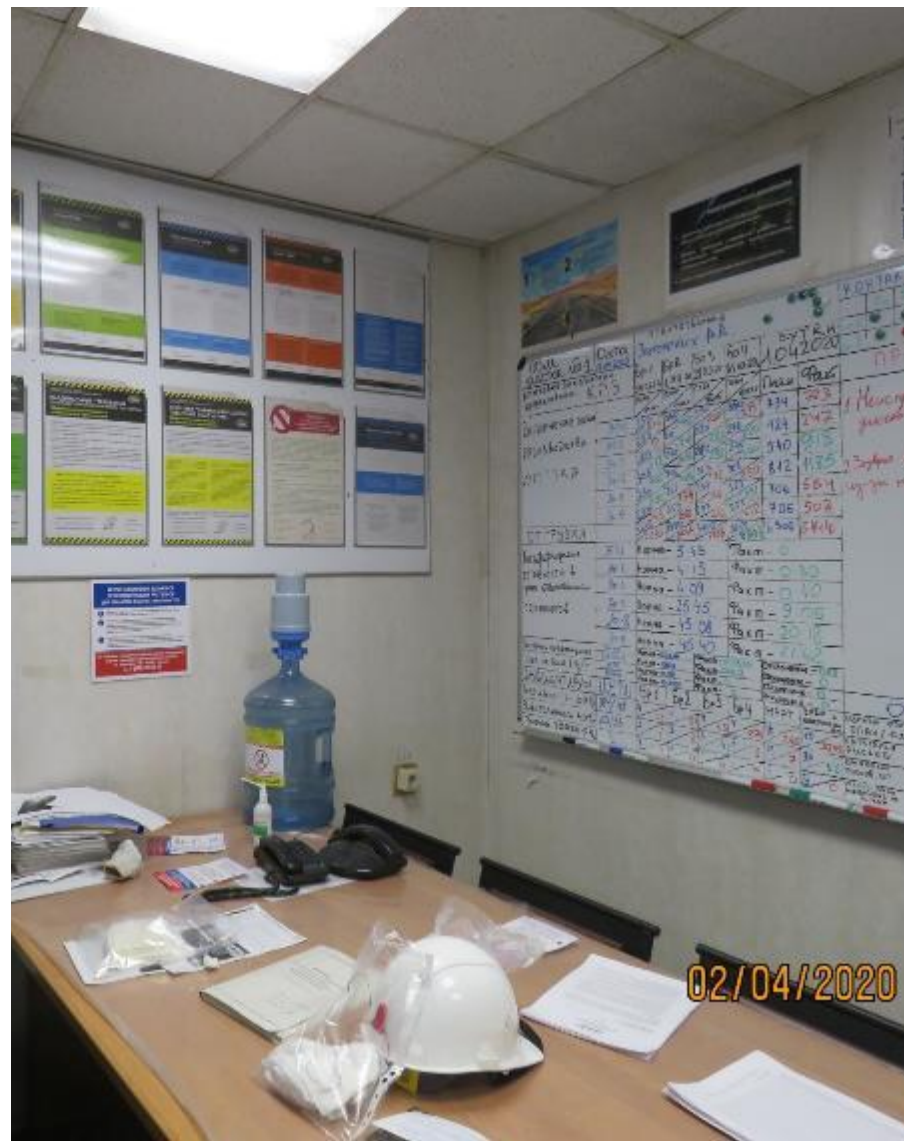
Графа формы	Значение
ФИО Специалиста	Гулидов А.В.
Дата выявления	02.04.2020г
Объект	ЦХПП
Точная локация внутри объекта	Отделение отделки металла, Помещение сменно-встречных собраний Л/О-1
Описание наблюдения	Помещение обеспечено средствами дезинфекции и памятками по коронавирусу.

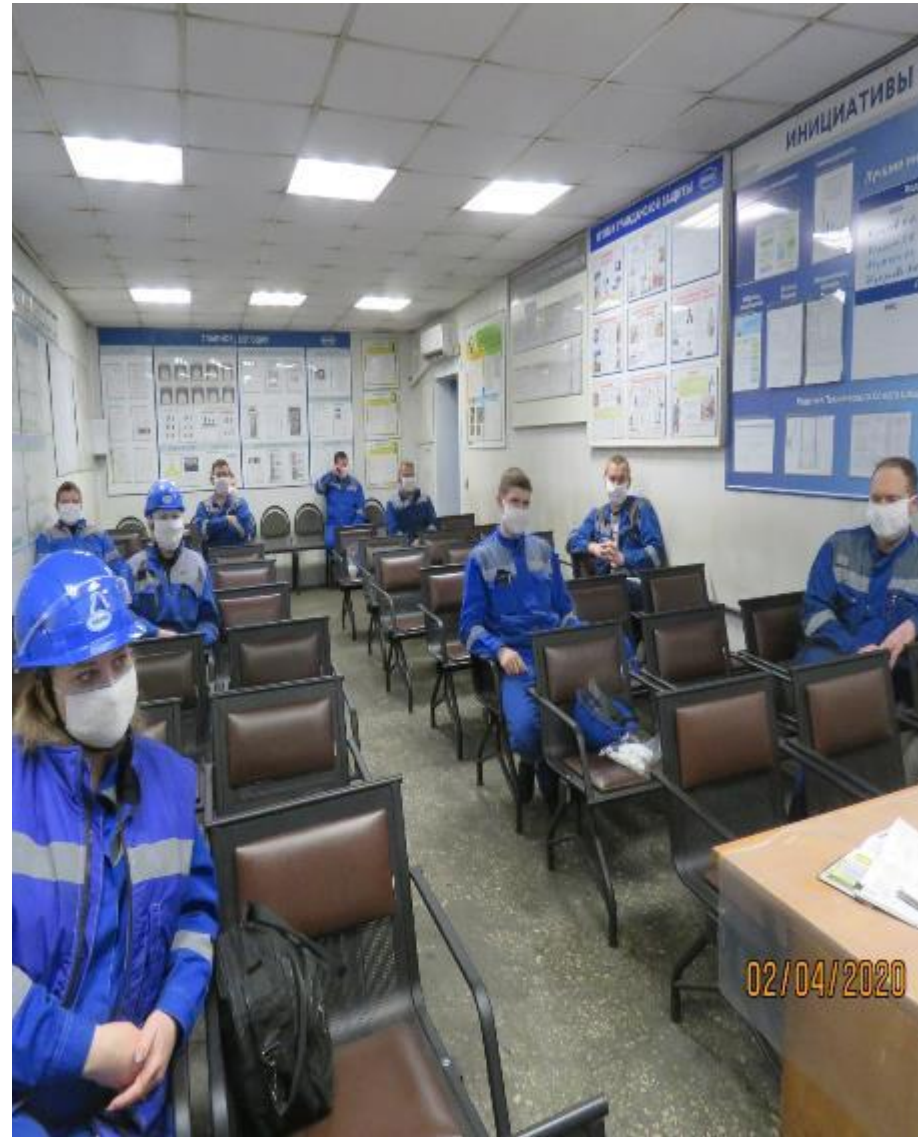
Графа формы	Значение
ФИО Специалиста	Гулидов А.В.
Дата выявления	02.04.2020г
Объект	ЦХПП
Точная локация внутри объекта	Отделение отделки металла, Помещение сменно-встречных собраний Л/О-1
Описание наблюдения	В помещении находилось 12 человек, на безопасном расстоянии друг от друга, в защитных тканевых повязках.

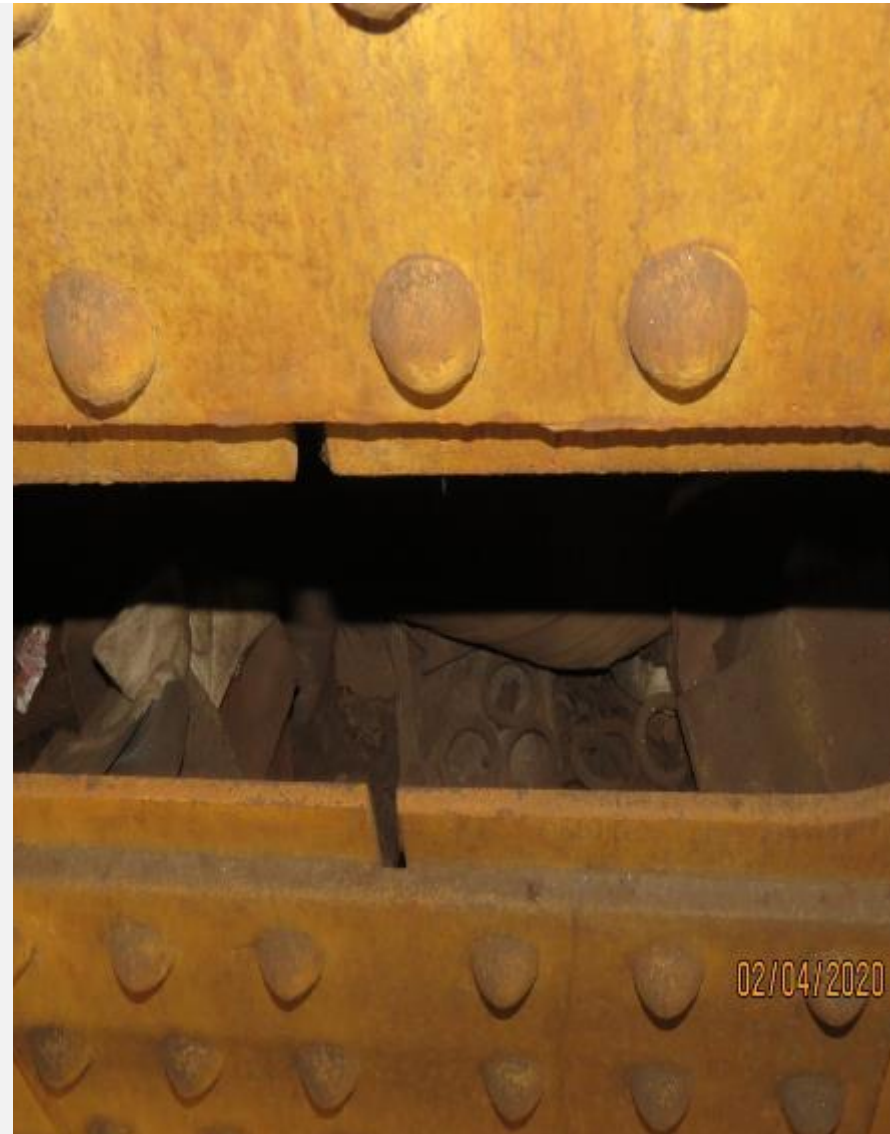
Графа формы	Значение
ФИО Специалиста	Гулидов А.В.
Дата выявления	02.04.2020 г.
Объект	ЦХПП
Подрядная организация	
Точная локация внутри объекта	Отделение отделки металла, мостовой кран №60
Описание выявленного нарушения	Допускается хранение в полостях металлоконструкций крана материалов, деталей и ветоши после ремонта крана.
Категория	Промышленная безопасность
Уровень риска	Низкий
Предпринятые меры для устранения нарушения	Ответственный специалист поставлен в известность
Нарушение устранено на месте?	Нет
Плановая дата устранения нарушения	06.04.2020
Характер нарушения	ОУ
К каким типам опасных работ относится выявленное нарушение?	Нарушение содержания рабочих мест.
Основание	«Правила безопасности опасных производственных объектов, на которых эксплуатируются подъёмные сооружения», п.158

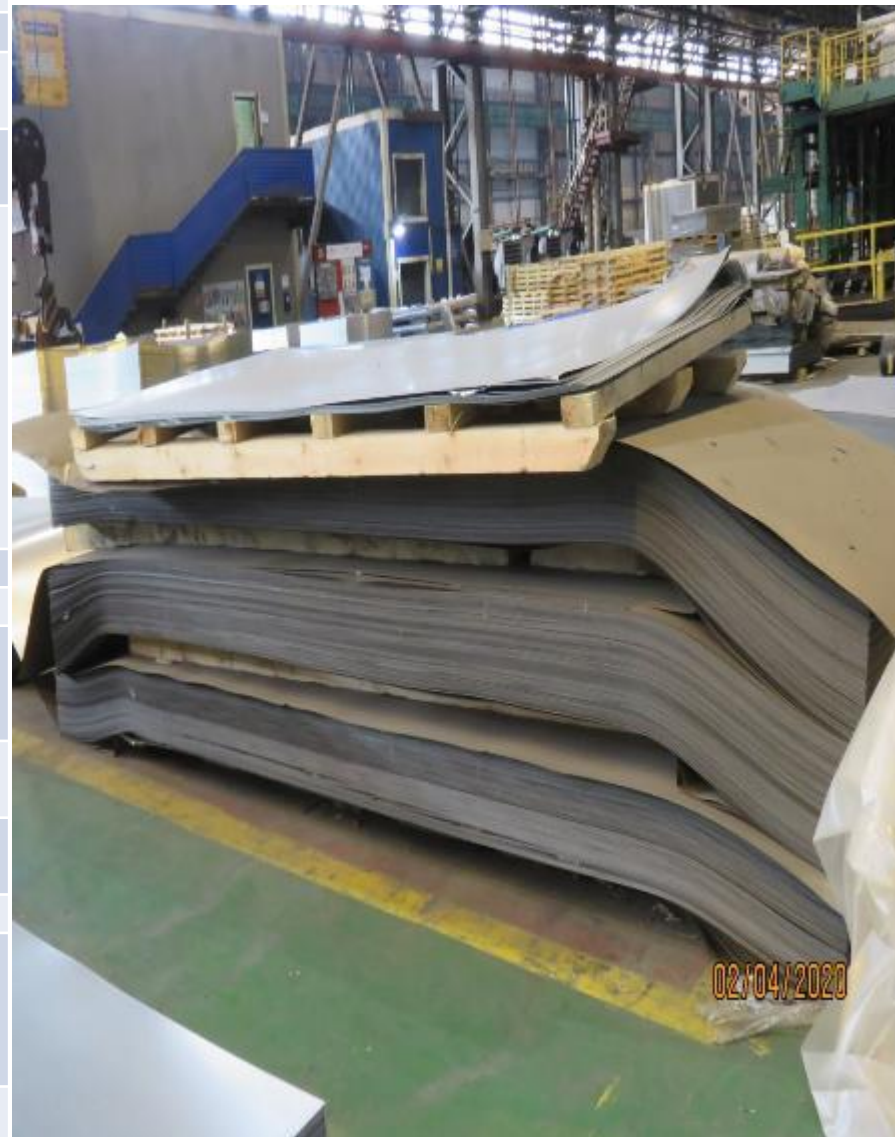
Графа формы	Значение
ФИО Специалиста	Гулидов А.В.
Дата выявления	02.04.2020 г.
Объект	ЦХПП
Подрядная организация	
Точная локация внутри объекта	Отделение отделки металла, упаковочная площадка АР-2,3
Описание выявленного нарушения	Складирование металлического листа выполнено в неустойчивом положении, с нарушением карты складирования (4 пачки вместо 3-х)
Категория	Промышленная безопасность
Уровень риска	Средний
Предпринятые меры для устранения нарушения	Ответственный специалист поставлен в известность
Нарушение устранено на месте?	Нет
Плановая дата устранения нарушения	02.04.2020
Характер нарушения	ОУ
К каким типам опасных работ относится выявленное нарушение?	Нарушение складирования, размещения грузов.
Основание	«Правила безопасности опасных производственных объектов, на которых эксплуатируются подъёмные сооружения», п.221

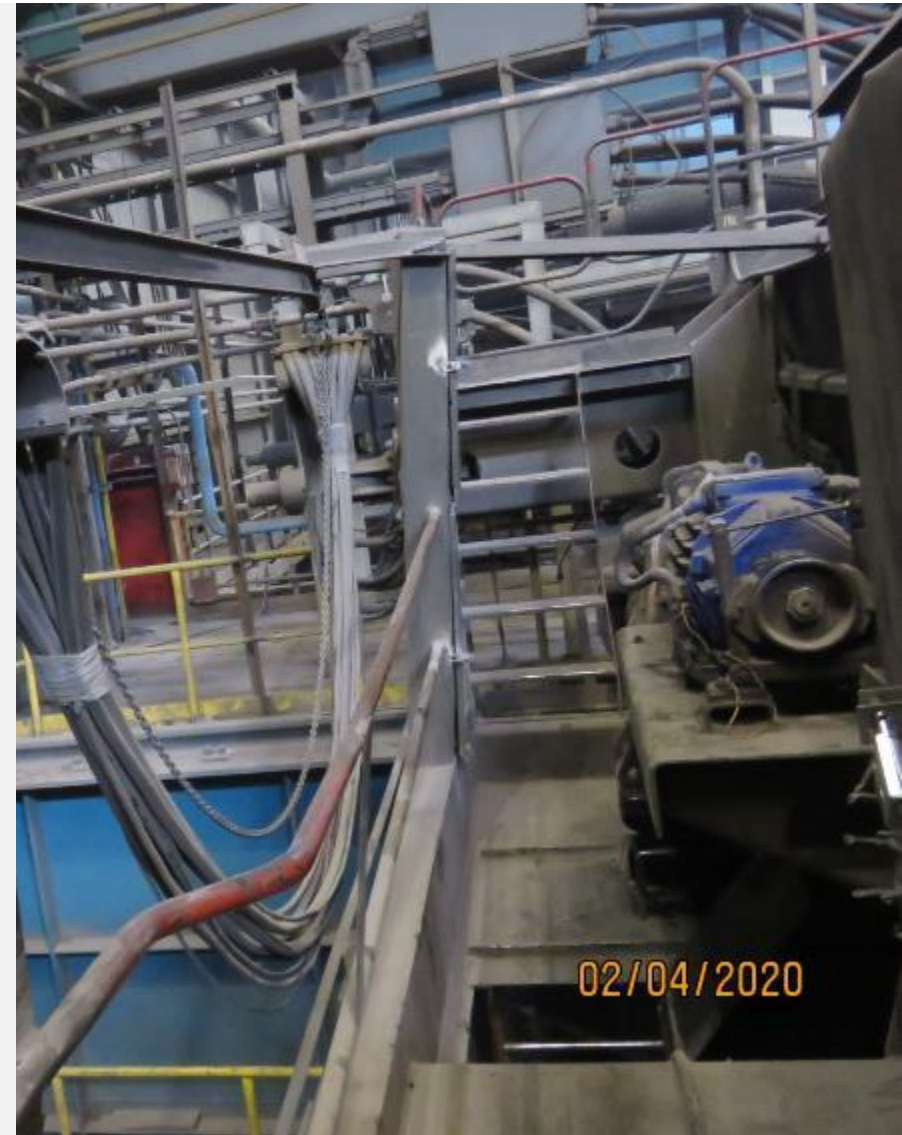
Графа формы	Значение
ФИО Специалиста	Гулидов А.В.
Дата выявления	02.04.2020 г.
Объект	КЦ-2
Подрядная организация	
Точная локация внутри объекта	Участок разливки стали, мостовой кран №35
Описание выявленного нарушения	Деформирован фрагмент перильного ограждения моста крана..
Категория	Промышленная безопасность
Уровень риска	Низкий
Предпринятые меры для устранения нарушения	Ответственный специалист поставлен в известность
Нарушение устранено на месте?	Нет
Плановая дата устранения нарушения	10.04.2020
Характер нарушения	ОУ
К каким типам опасных работ относится выявленное нарушение?	Нарушение содержания механической части ПС.
Основание	«Правила безопасности опасных производственных объектов, на которых эксплуатируются подъёмные сооружения», п.158

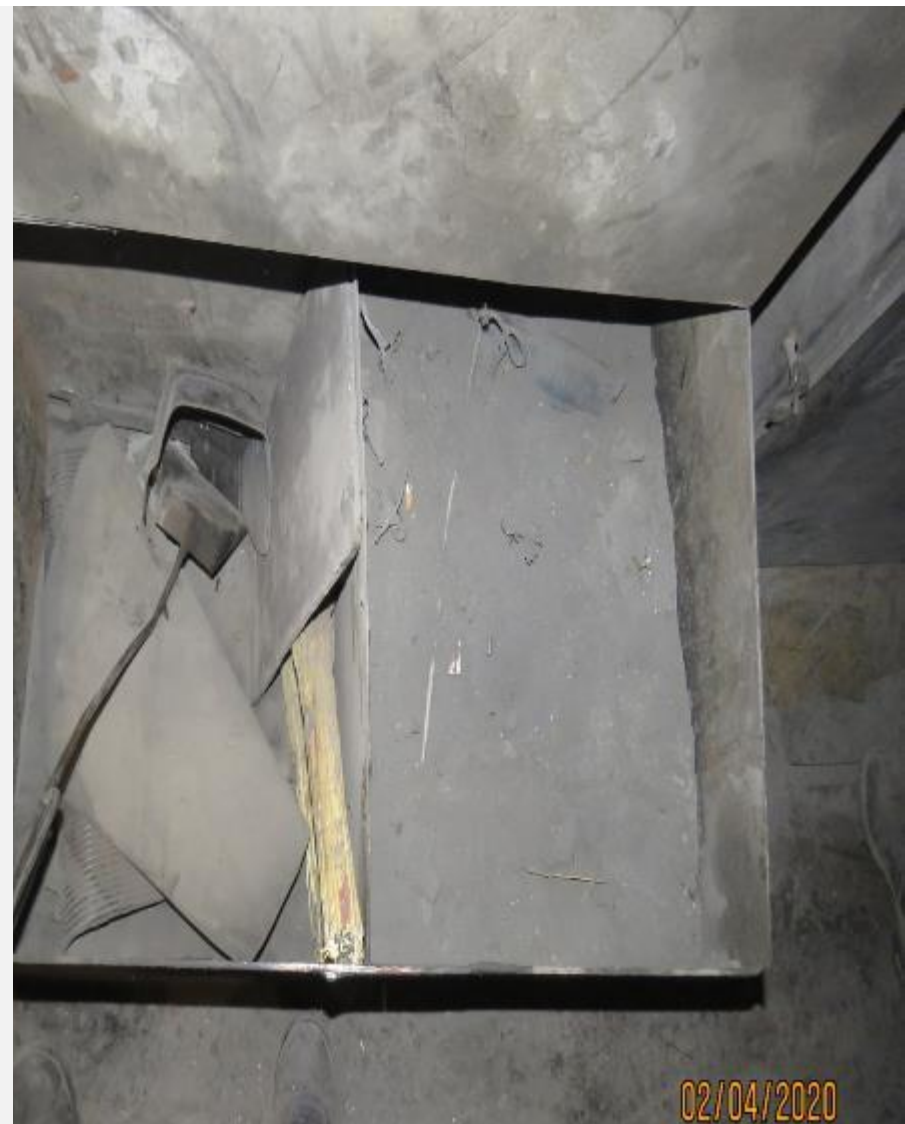
Графа формы	Значение
ФИО Специалиста	Гулидов А.В.
Дата выявления	02.04.2020 г.
Объект	КЦ-2
Подрядная организация	
Точная локация внутри объекта	Участок разливки стали, мостовой кран №35
Описание выявленного нарушения	Мусор, пыль посторонние предметы в ящике для песка на мосту крана.
Категория	Пожарная безопасность
Уровень риска	Низкий
Предпринятые меры для устранения нарушения	Ответственный специалист поставлен в известность
Нарушение устранено на месте?	Нет
Плановая дата устранения нарушения	10.04.2020
Характер нарушения	ОУ
К каким типам опасных работ относится выявленное нарушение?	Нарушение пожарной безопасности
Основание	«Правила противопожарного режима в РФ», приложение №6

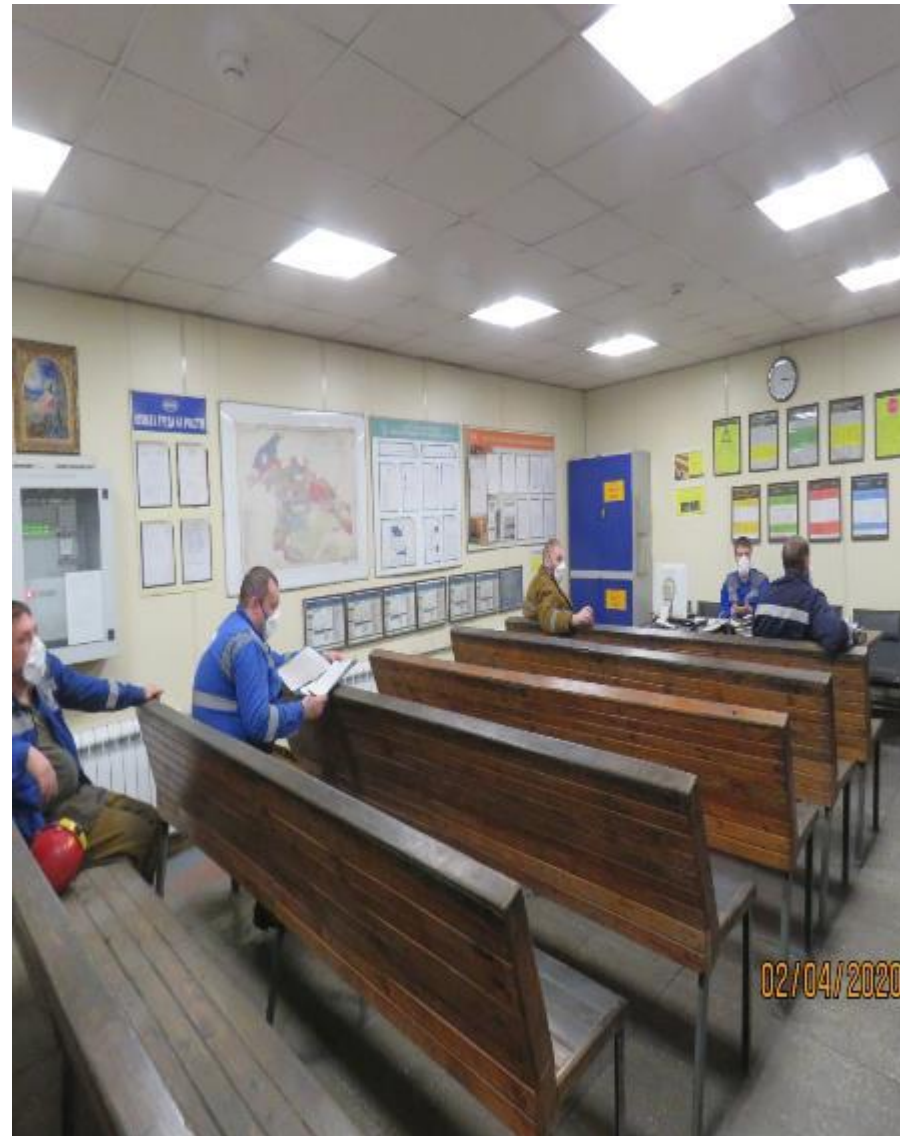
Графа формы	Значение
ФИО Специалиста	Гулидов А.В.
Дата выявления	02.04.2020г
Объект	КЦ-2
Точная локация внутри объекта	Участок разливки стали, комната сменно- встречных собраний
Описание наблюдения	В помещении находилось 5 человек на безопасном расстоянии друг от друга, в respirаторах.

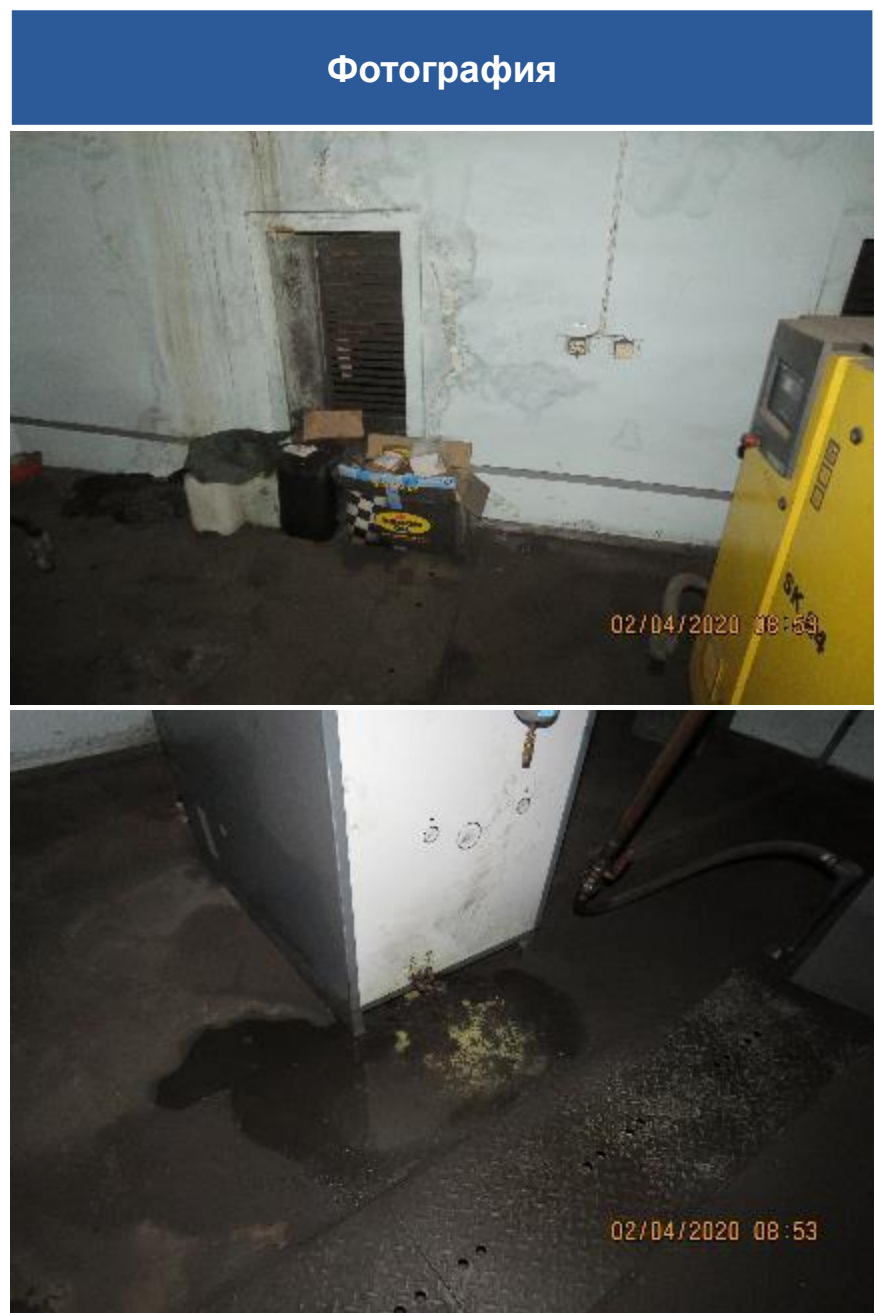
Графа формы	Значение
ФИО Специалиста	Нугаев М.И.
Дата выявления	02.04.2020 г.
Объект	ЦГП, ЦРПО
Подрядная организация	
Точная локация внутри объекта	Участок отделки металла.
Описание выявленного нарушения	В помещении компрессоров допущено хранение промасленных отходов и проливов масла.
Категория	Охрана труда.
Уровень риска	Средний.
Предпринятые меры для устранения нарушения	Сообщено руководству отделения.
Нарушение устранено на месте?	Да
Плановая дата устранения нарушения	Немедленно.
Характер нарушения	ОУ
К каким типам опасных работ относится выявленное нарушение?	Нарушение пожарной безопасности
Основание	СТП СУОТ и ПБ 05757665-4.6-006-2016 пункт 9.4.

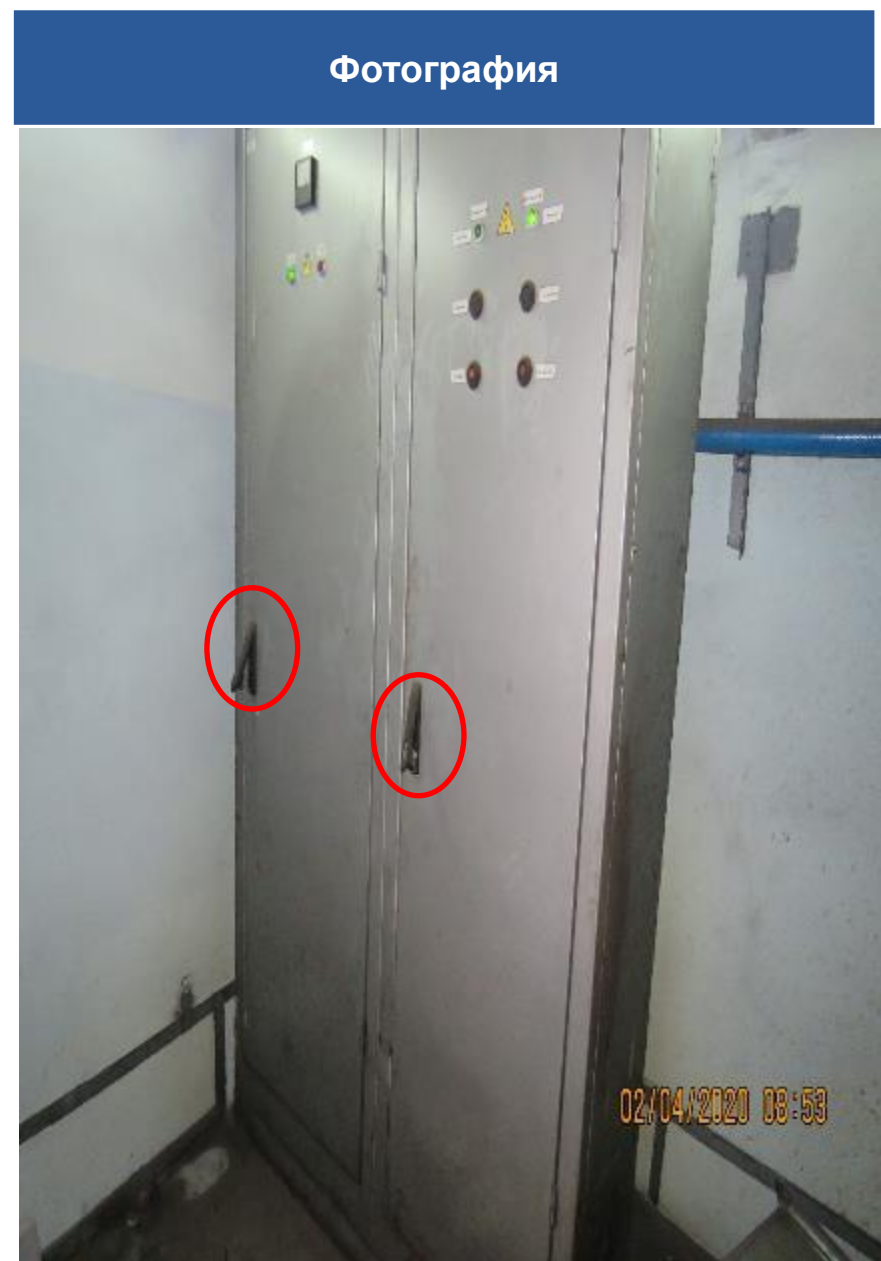
Графа формы	Значение
ФИО Специалиста	Нугаев М.И.
Дата выявления	02.04.2020 г.
Объект	ЦГП, ЦРПО
Подрядная организация	
Точная локация внутри объекта	Участок отделки металла.
Описание выявленного нарушения	В помещении компрессоров не закрыты на запирающее устройство электрощиты пультов управления вентиляторами №1, №2.
Категория	Охрана труда.
Уровень риска	Средний.
Предпринятые меры для устранения нарушения	Сообщено руководству отделения.
Нарушение устранено на месте?	Да
Плановая дата устранения нарушения	Немедленно.
Характер нарушения	ОУ
К каким типам опасных работ относится выявленное нарушение?	Нарушение пожарной безопасности
Основание	СТП СУОТ и ПБ 05757665-4.6-006-2016 пункт 9.4.

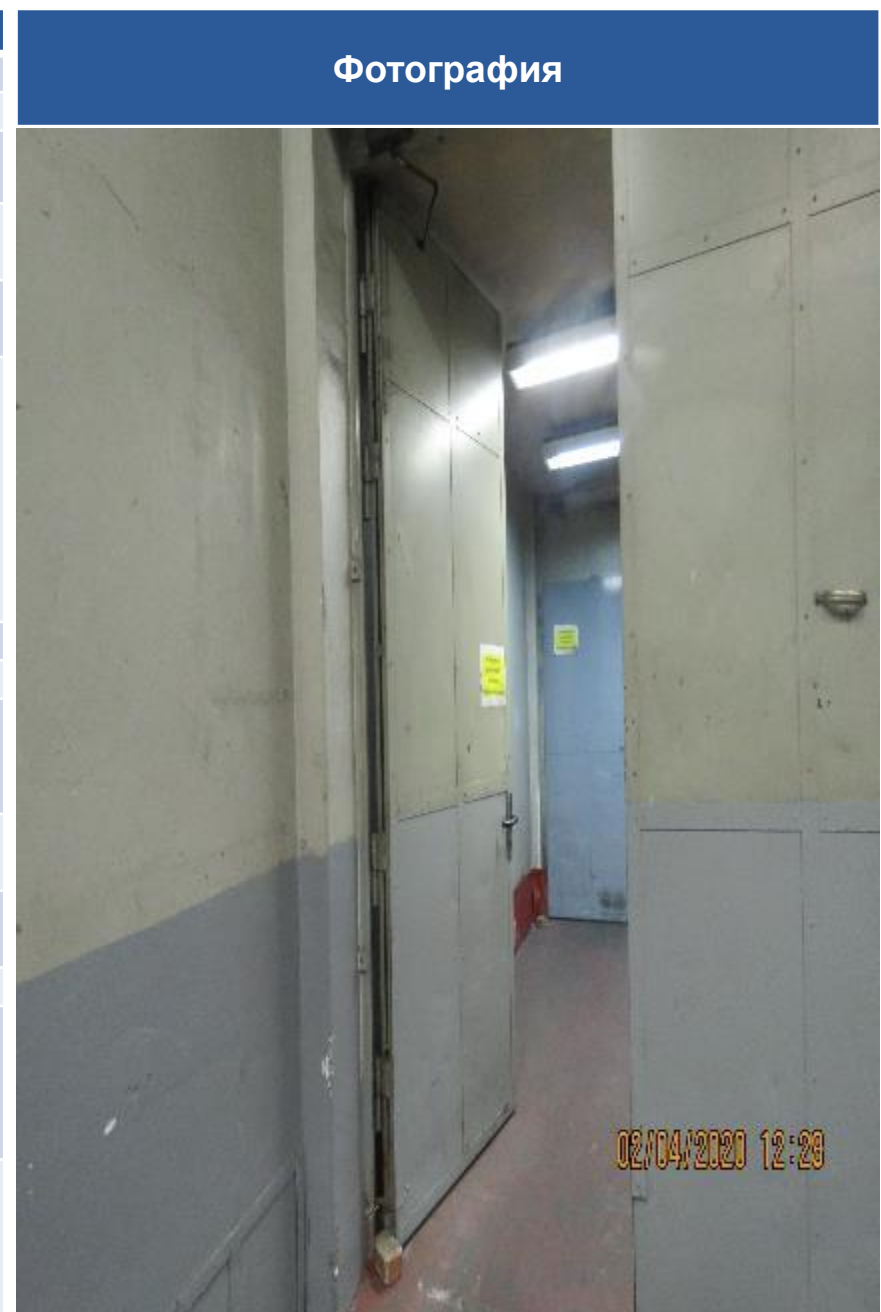
Графа формы	Значение
ФИО Специалиста	Нугаев М.И.
Дата выявления	02.04.2020 г.
Объект	ЦДС
Подрядная организация	
Точная локация внутри объекта	Термическое отделение.
Описание выявленного нарушения	Помещение валковой машины №1, противопожарные двери, оборудованные автоматическим доводчиком, заблокированы в открытом положении посторонним предметом (деревянные бруски).
Категория	Пожарная безопасность.
Уровень риска	Средний.
Предпринятые меры для устранения нарушения	Сообщено руководству отделения.
Нарушение устранено на месте?	Да
Плановая дата устранения нарушения	Немедленно.
Характер нарушения	ОУ
К каким типам опасных работ относится выявленное нарушение?	Нарушение пожарной безопасности на рабочих местах.
Основание	СТП СУОТ и ПБ 05757665-4.6-006-2016 пункт 8.4.

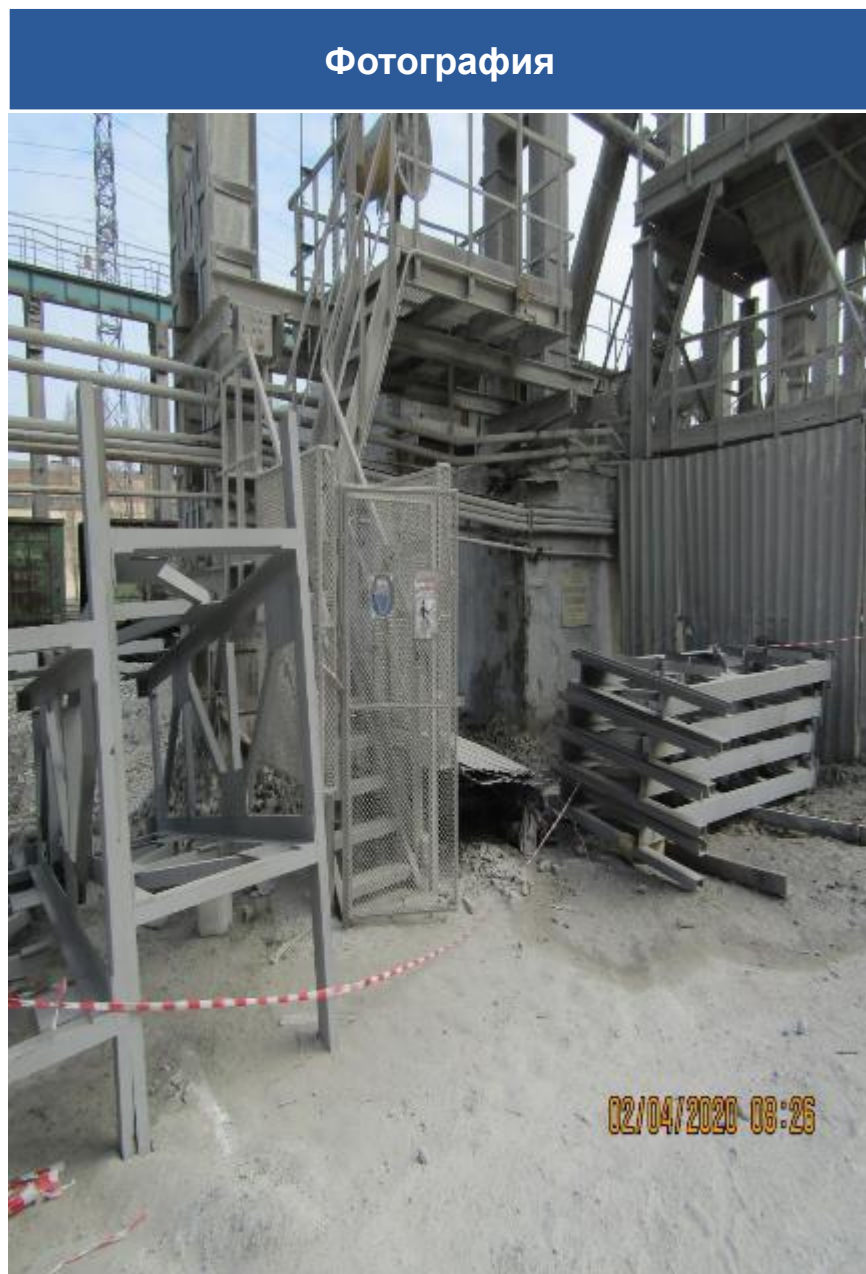
Графа формы	Значение
ФИО специалиста	Припадчев М.С.
Дата выявления	02.04.2020
Объект	ОГЦ
Точная локация внутри объекта	Производственный участок №1, отделение обжига доломита и шихтовый двор.
Описание выявленного нарушения	Не обозначено место временного хранения металлоконструкций.
Категория	Территория, рабочее место
Уровень риска	Низкий
Предпринятые меры для устранения нарушения	Выдано предписание
Нарушение устранено на месте?	Нет
Плановая дата устранения нарушения	30.04.2020
Характер нарушения	ОУ
К каким типам опасных работ относится выявленное нарушение?	
Основание	ПОТ при погрузо-разгрузочных работах и размещении грузов, п.113.

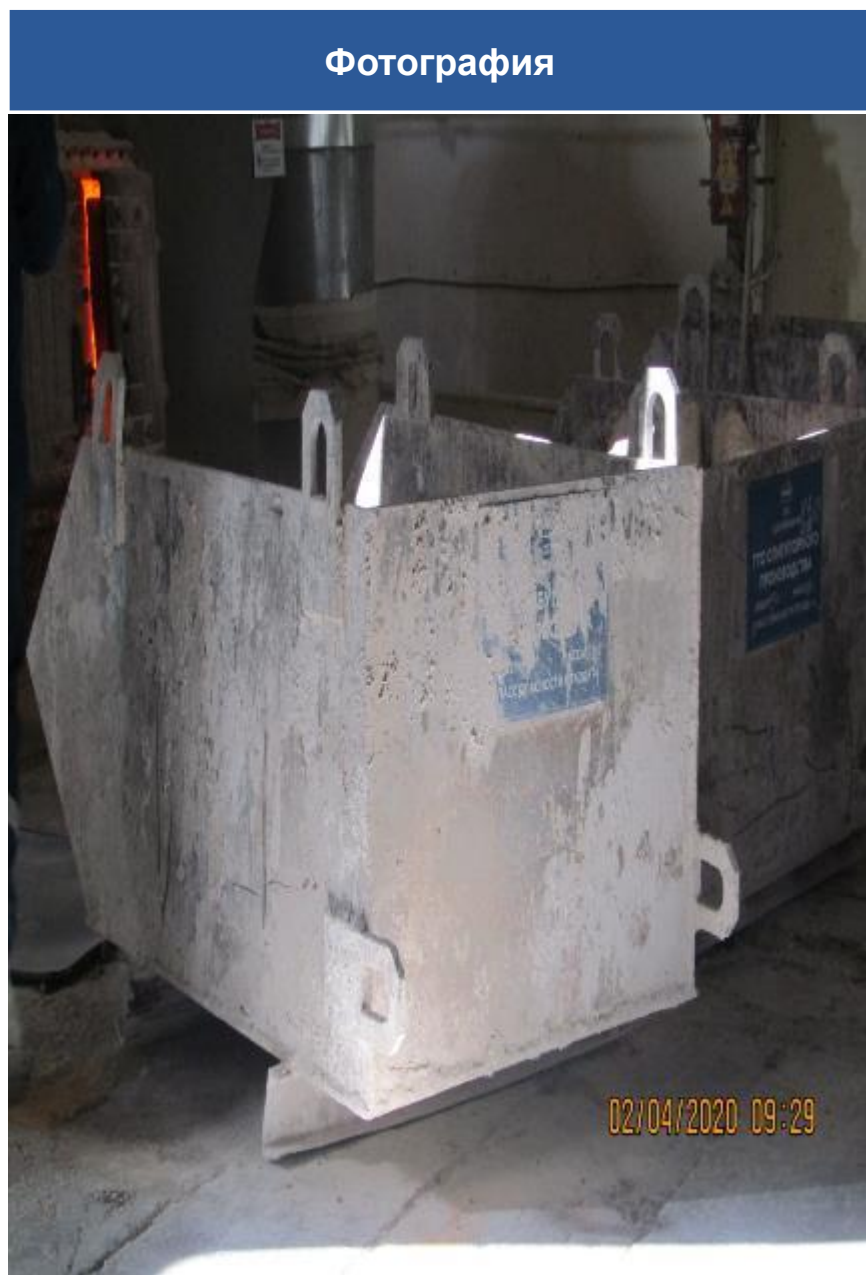
Графа формы	Значение
ФИО специалиста	Припадчев М.С.
Дата выявления	02.04.2020
Объект	ОГЦ
Точная локация внутри объекта	Производственный участок №3. Площадка горячего конца вращающихся печей №5-8.
Описание выявленного нарушения	На таре не читаема информационная табличка с указанием номера, принадлежности, собственной массы, максимальной массы груза.
Категория	Охрана труда
Уровень риска	Низкий
Предпринятые меры для устранения нарушения	Выдано предписание
Нарушение устранено на месте?	Нет
Плановая дата устранения нарушения	30.04.2020
Характер нарушения	ОУ
К каким типам опасных работ относится выявленное нарушение?	
Основание	ПОТ при погрузочно-разгрузочных работах и размещении грузов,

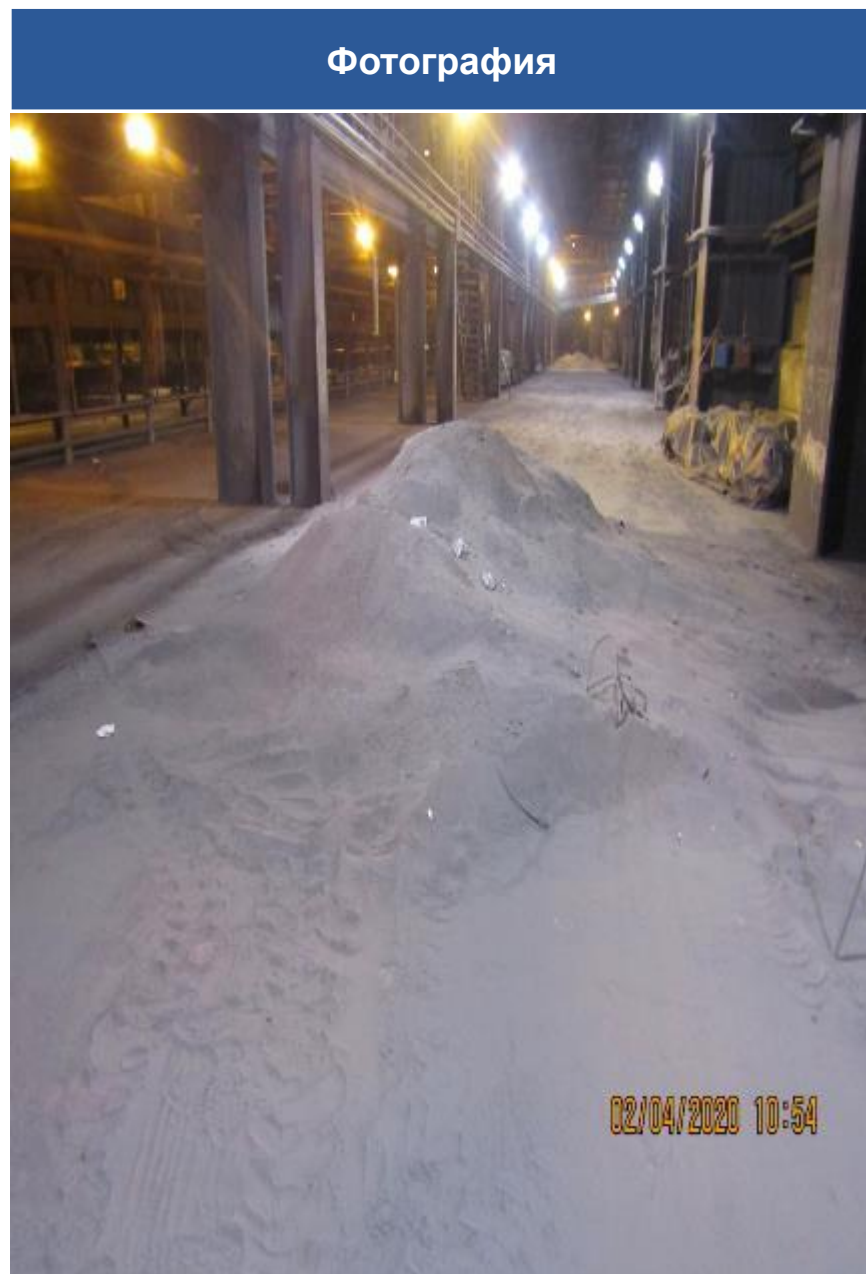
Графа формы	Значение
ФИО специалиста	Припадчев М.С.
Дата выявления	02.04.2020
Объект	ДЦ-2
Точная локация внутри объекта	Участок загрузки ДП-7. Здание бункерной эстакады, отм.±0.00м.
Описание выявленного нарушения	Захламление территории производственной пылью.
Категория	Территория, рабочее место
Уровень риска	Низкий
Предпринятые меры для устранения нарушения	Выдано предписание
Нарушение устранено на месте?	Нет
Плановая дата устранения нарушения	30.04.2020
Характер нарушения	ОУ
К каким типам опасных работ относится выявленное нарушение?	
Основание	ПОТ при погрузо-разгрузочных работах и размещении грузов, п.113.

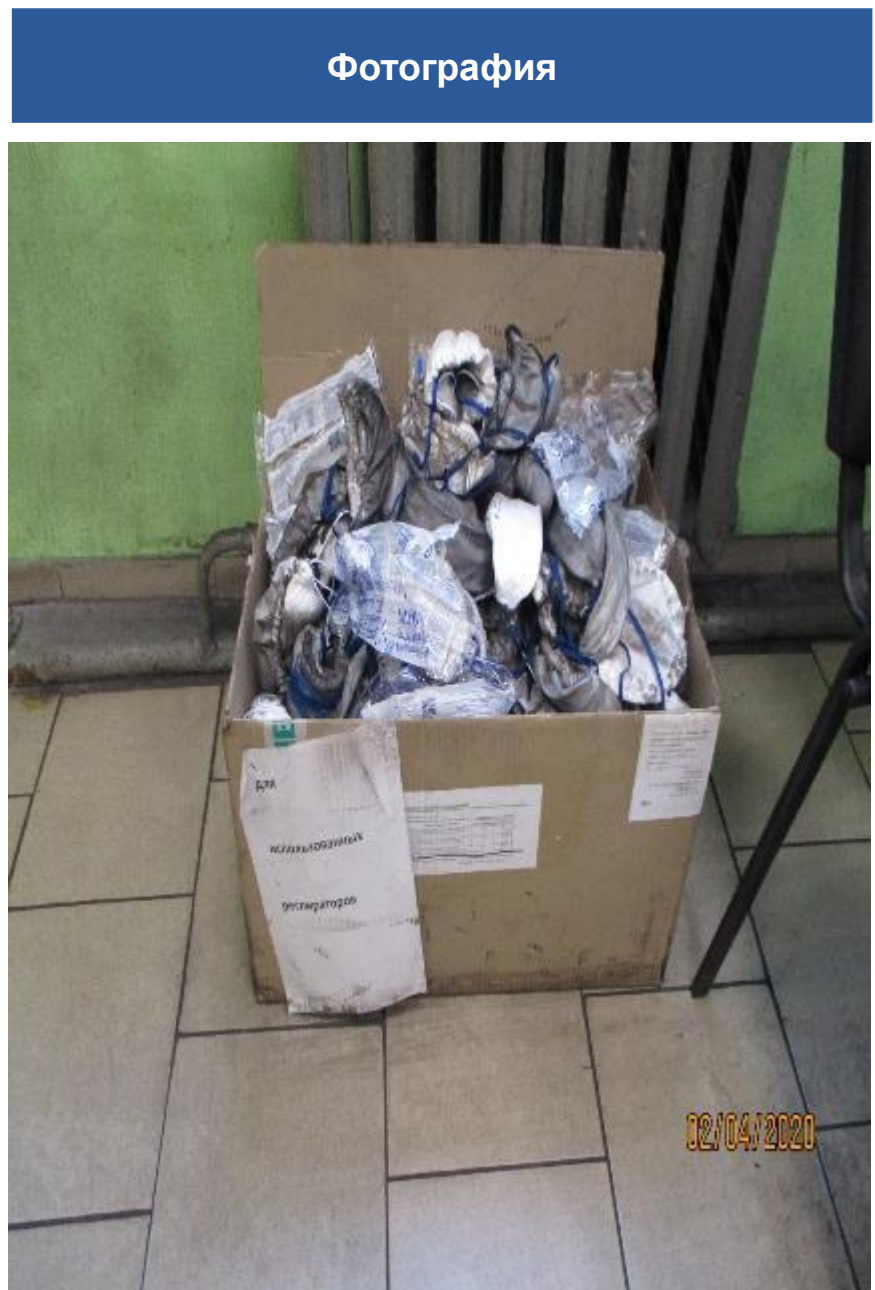
Графа формы	Значение
ФИО Специалиста	Зайцев Н.Г.
Дата выявления	02.04.2020 г.
Объект	КХЦ
Точная локация внутри объекта	АБК углеподготовительного отделения
Описание наблюдения	В зале совещаний организовано место для сбора использованных респираторов

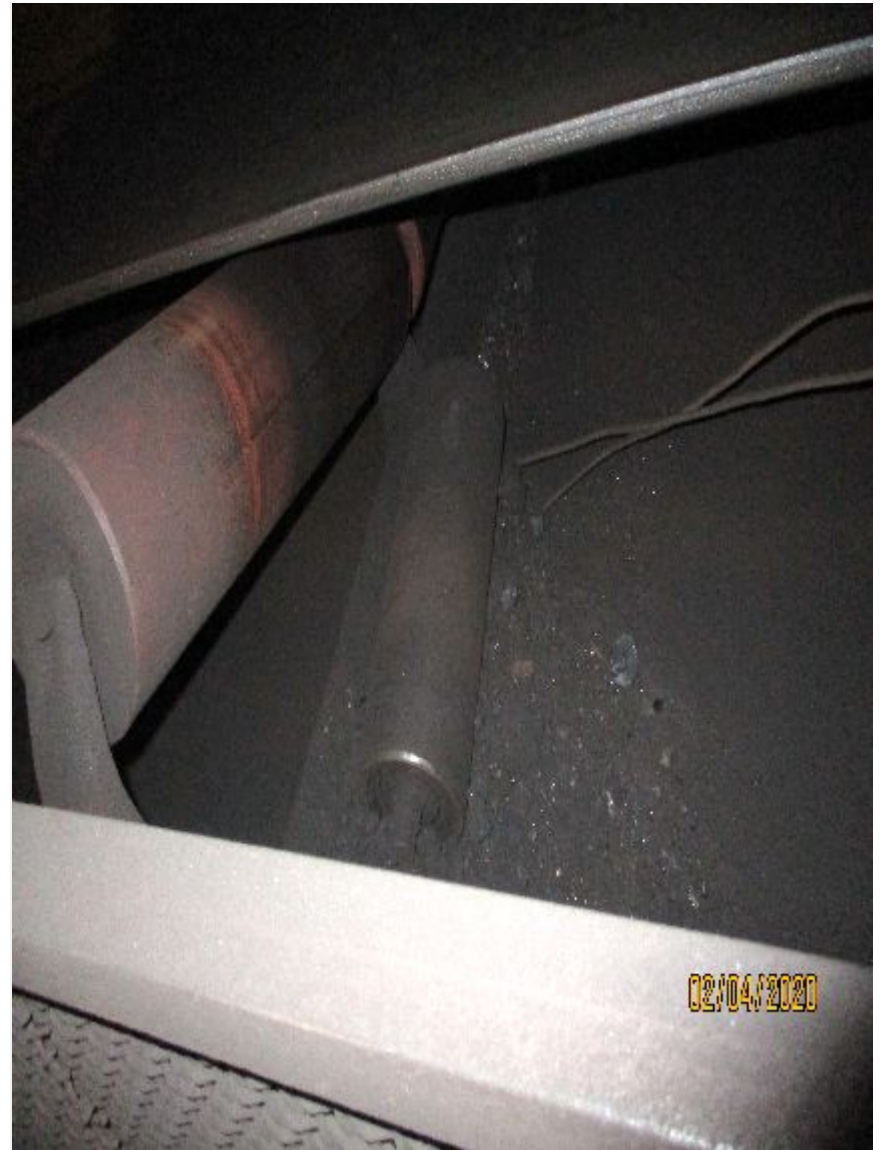
Графа формы	Значение
ФИО Специалиста	Зайцев Н.Г.
Дата выявления	02.04.2020 г.
Объект	КХЦ
Подрядная организация	
Точная локация внутри объекта	Угеподготовительное отделение
Описание выявленного нарушения	Не убран демонтированный ролик из-под ленты конвейера С-1 в районе пожарной перегородки
Категория	Промышленная безопасность
Уровень риска	Низкий
Предпринятые меры для устранения нарушения	Ответственный поставлен в известность
Нарушение устранено на месте?	Нет
Плановая дата устранения нарушения	30.04.2020 г.
Характер нарушения	
К каким типам опасных работ относится выявленное нарушение?	
Основание	Правила безопасности при получении, транспортировании, использовании расплавов черных и цветных металлов и сплавов на основе этих расплавов п.337

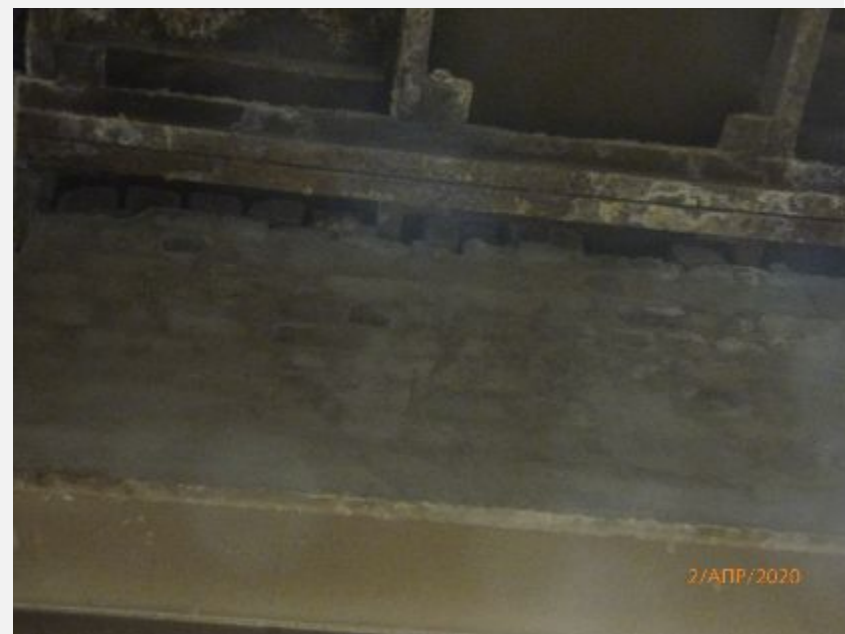
Графа формы	Значение
ФИО Специалиста	Кузнецов Ю.В.
Дата выявления	02.04.2020г
Объект	ОГЦ. Участок №1.
Точная локация внутри объекта	Здание отделения пылеулавливания.
Описание выявленного несоответствия	Трещины, выпадения отдельных кирпичей, повреждения кирпичной кладки наружной стены. Нарушения гидроизоляции мягкой кровли в местах примыкания к вертикальной стене.
Категория	Промышленная безопасность.
Уровень риска	Низкий
Предпринятые меры для устранения несоответствия	Информация доведена до механика по ЗиС Гилёву С.К.
Несоответствие устранено на месте?	Нет.
Плановая дата устранения несоответствия	Октябрь 2020 г.
Характер несоответствия	ОД
К каким типам опасных работ относится выявленное несоответствие?	Несоответствие по содержанию конструкций стенового ограждения и кровли.
Основание	ФНиП «Правила безопасности при получении транспортировании, использовании расплавов черных и цветных металлов и сплавов на основе этих расплавов» п.126.
