# Диагностика поршневого компрессора Copeland D4D

Демонтаж частей компрессора с последующей дефектацией

# Температурная установка Climats 17T

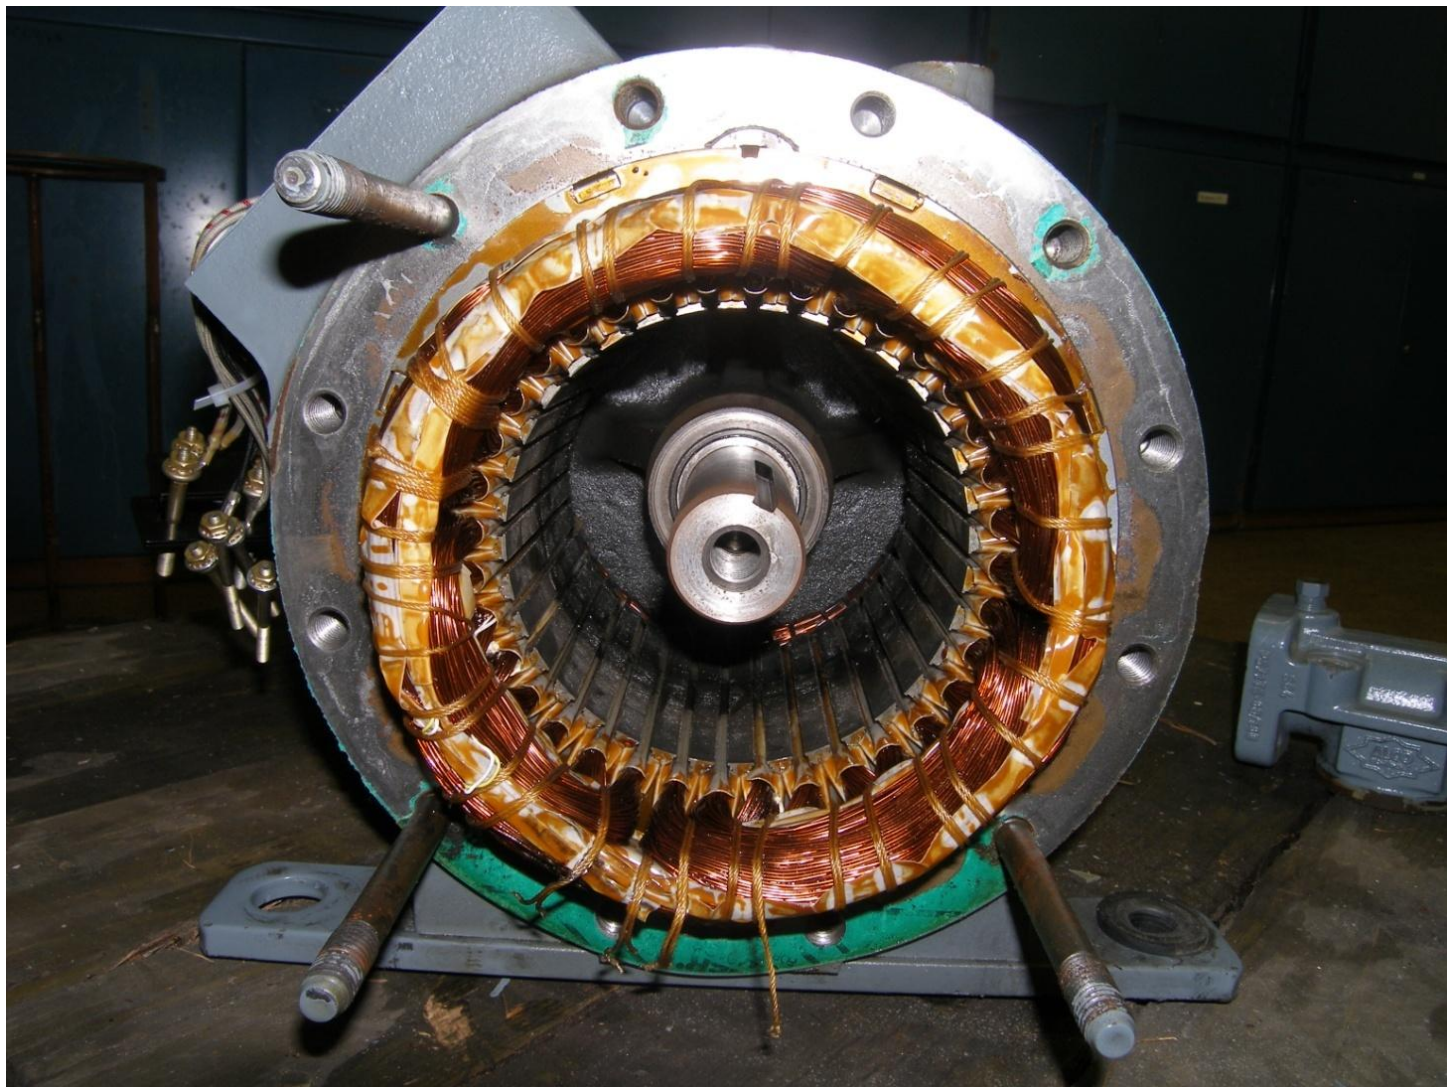
# Демонтирована крышка и ротор
