# Диагностика поршневого компрессора Copeland D4D

Демонтаж частей компрессора с последующей дефектацией

#### Температурная установка Climats 17T

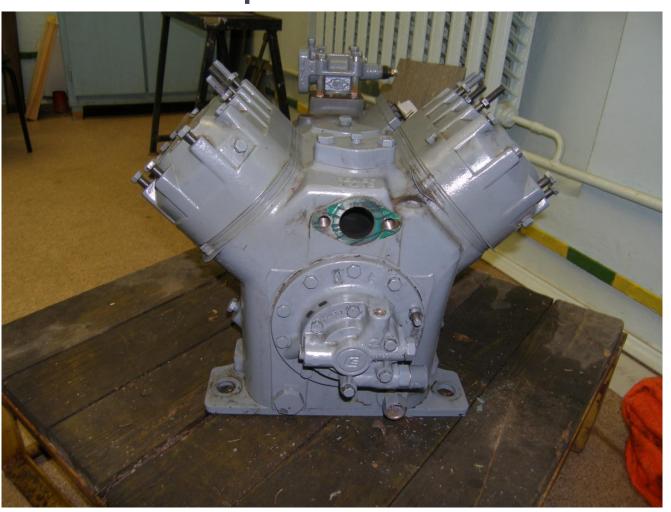
### Демонтированный компрессор Copeland D4D

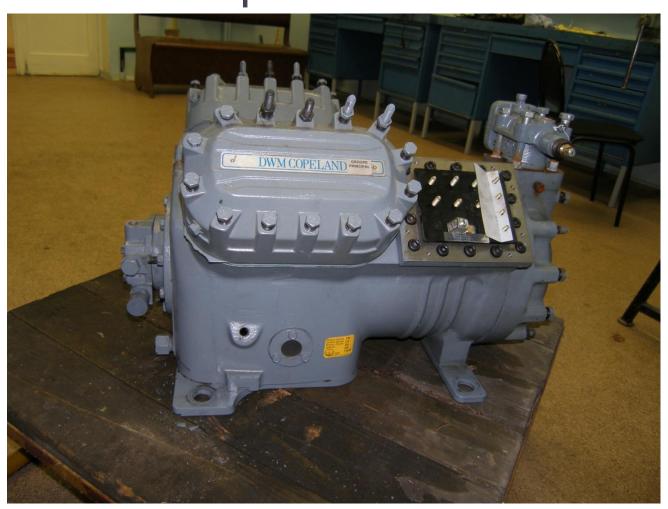
### Демонтированный компрессор Copeland D4D

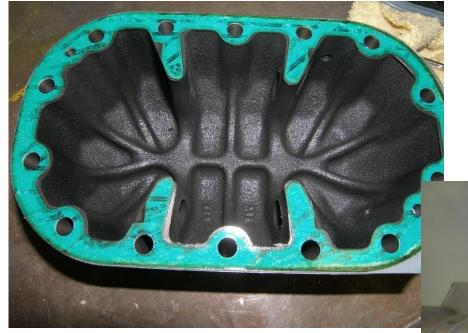
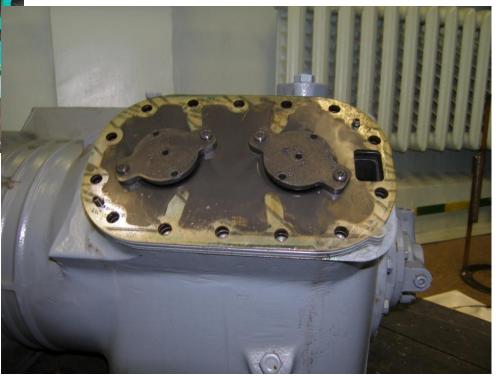
# Демонтированы крышки клапанной доски

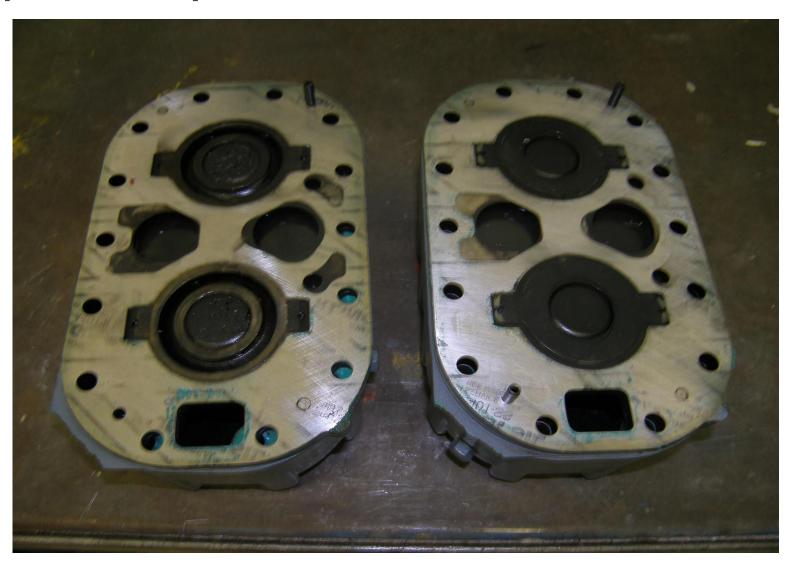
#### Демонтированы клапанные доски

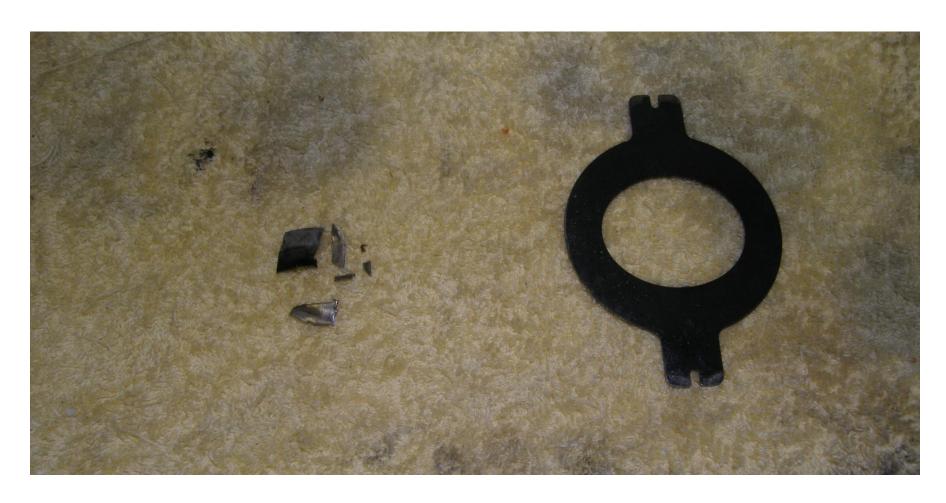
# Части разрушенного пластинчатого клапана и целый клапан

Несвоевременная замена масла

Повышение кислотности масла

Ослабление металла и дальнейшее разрушение

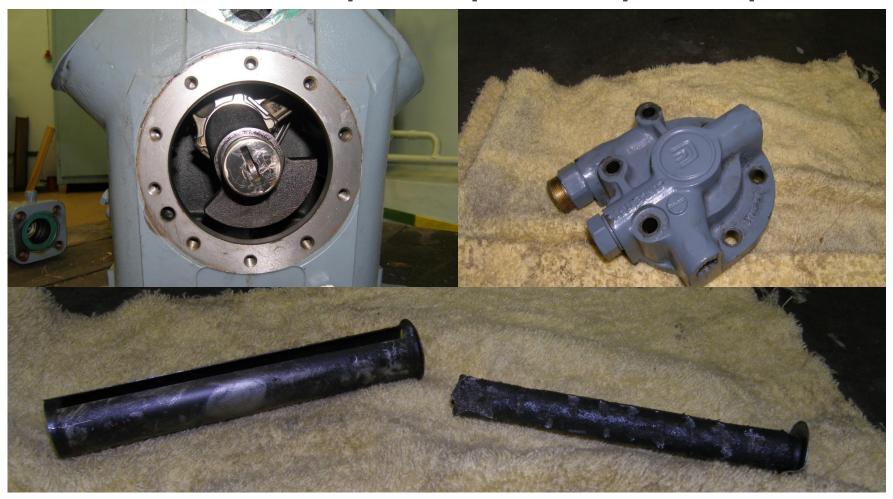
# Демонтирован маслонасос и масляный фильтр компрессора

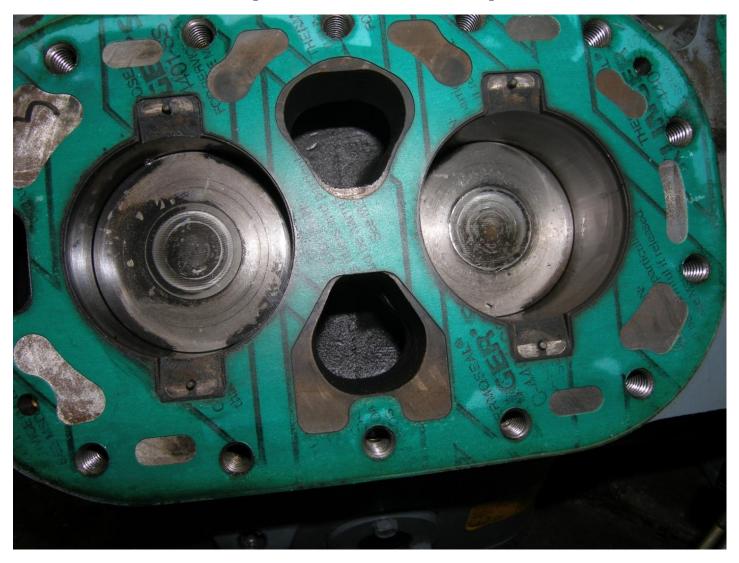
#### Блок цилиндров не поврежденный

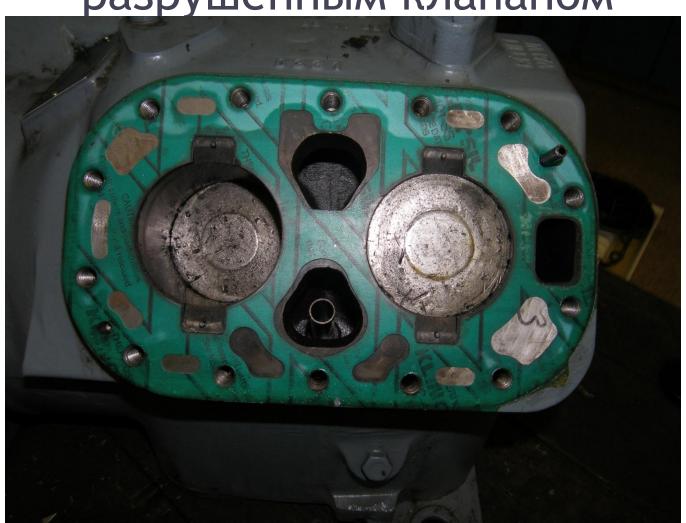
# Блок цилиндров поврежденный разрушенным клапаном

Заклинивание движущися части компрессора

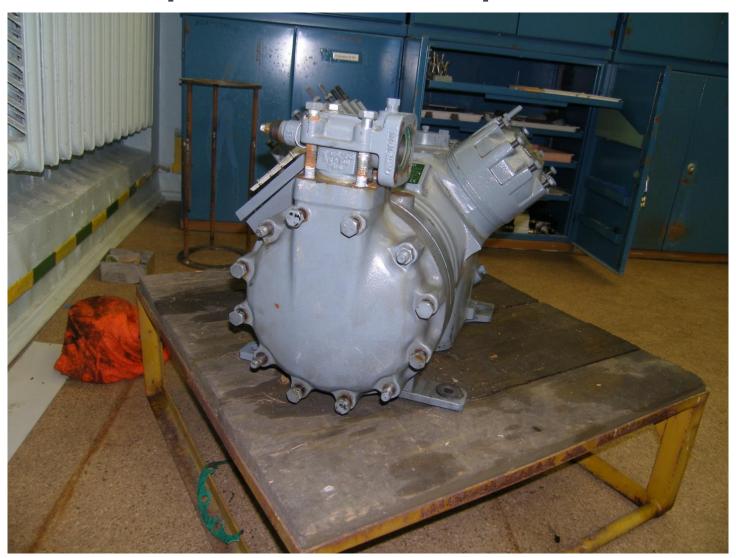
### Задняя крышка электродвигателя

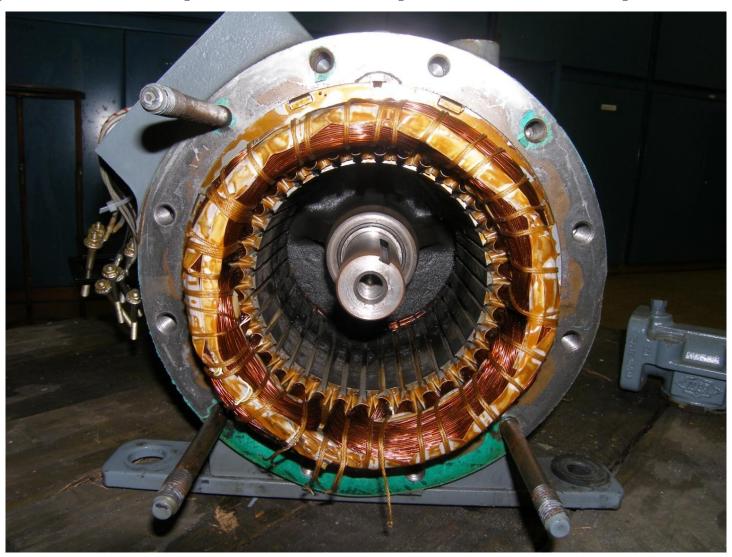
### Демонтирована крышка и ротор

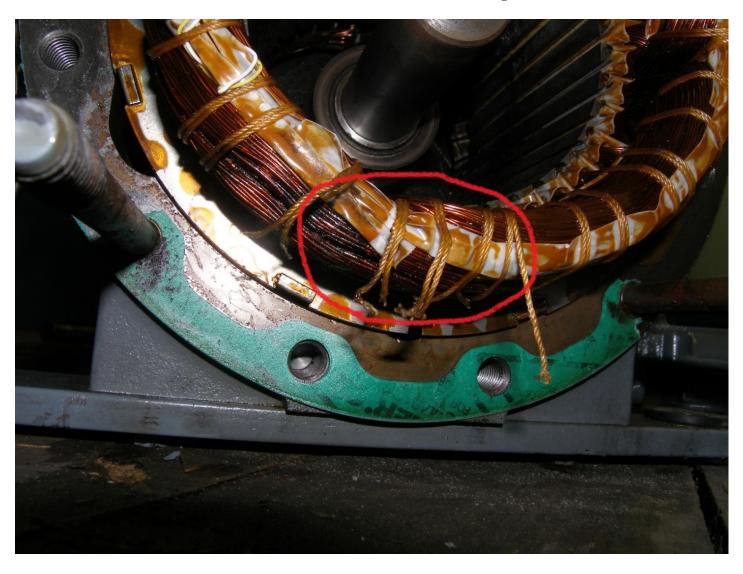
### Пробой обмотки статора на массу

Пробой обм тки статора
