# Диагностика поршневого компрессора Copeland D4D

Демонтаж частей компрессора с последующей дефектацией

# Температурная установка Climats 17T

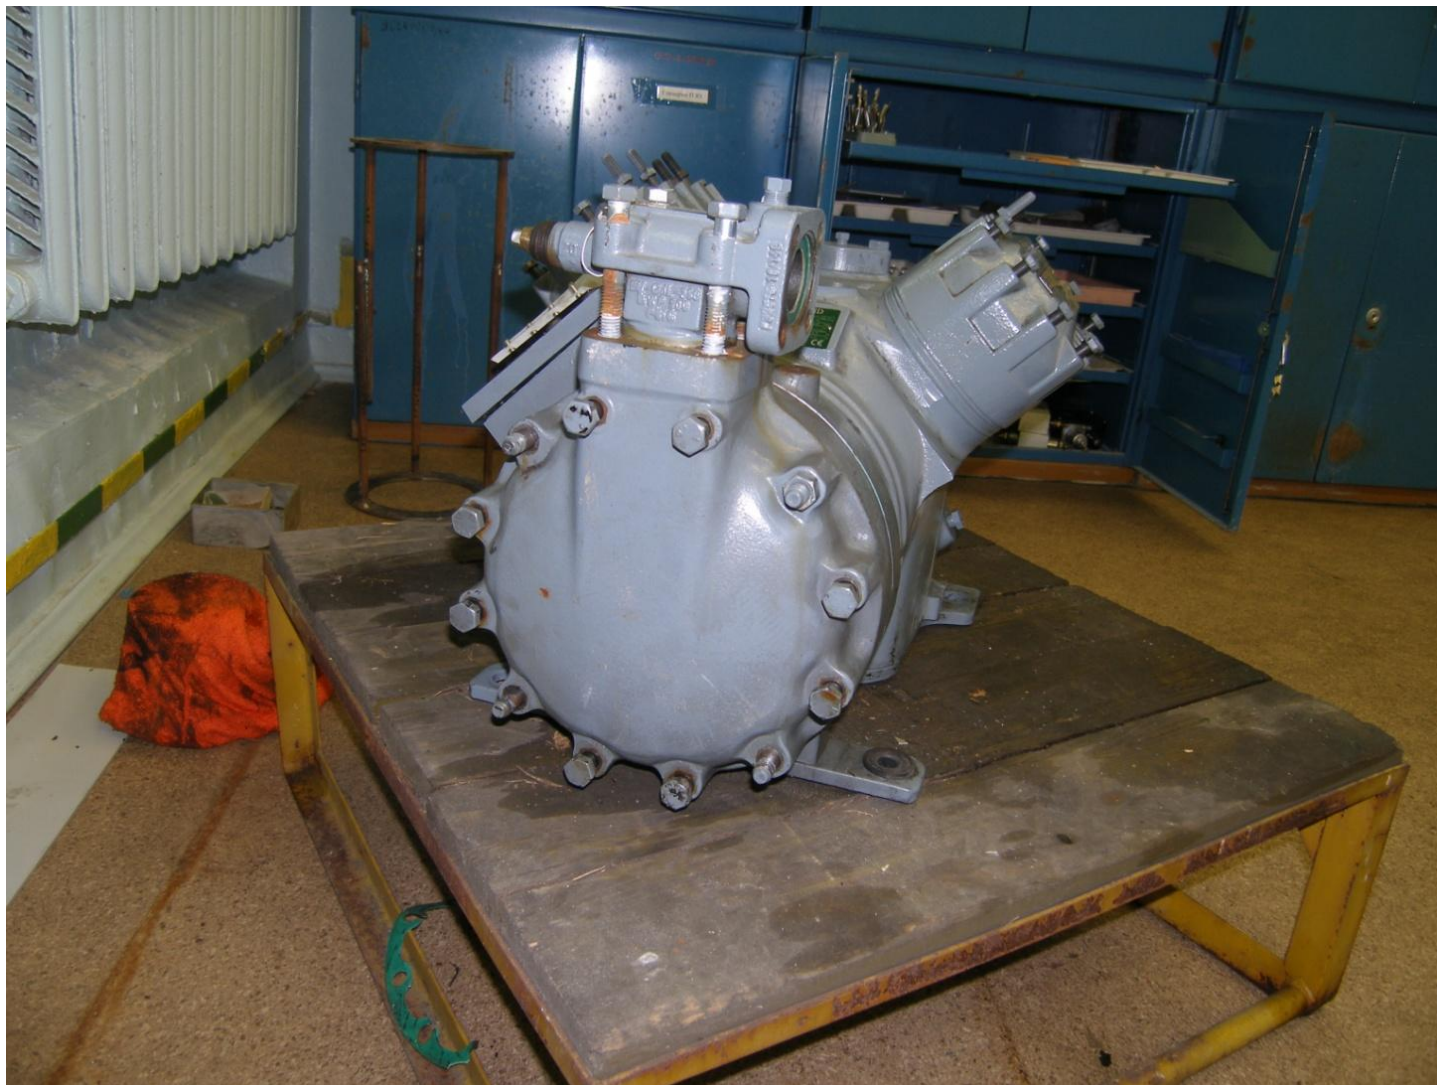
# Задняя крышка электродвигателя

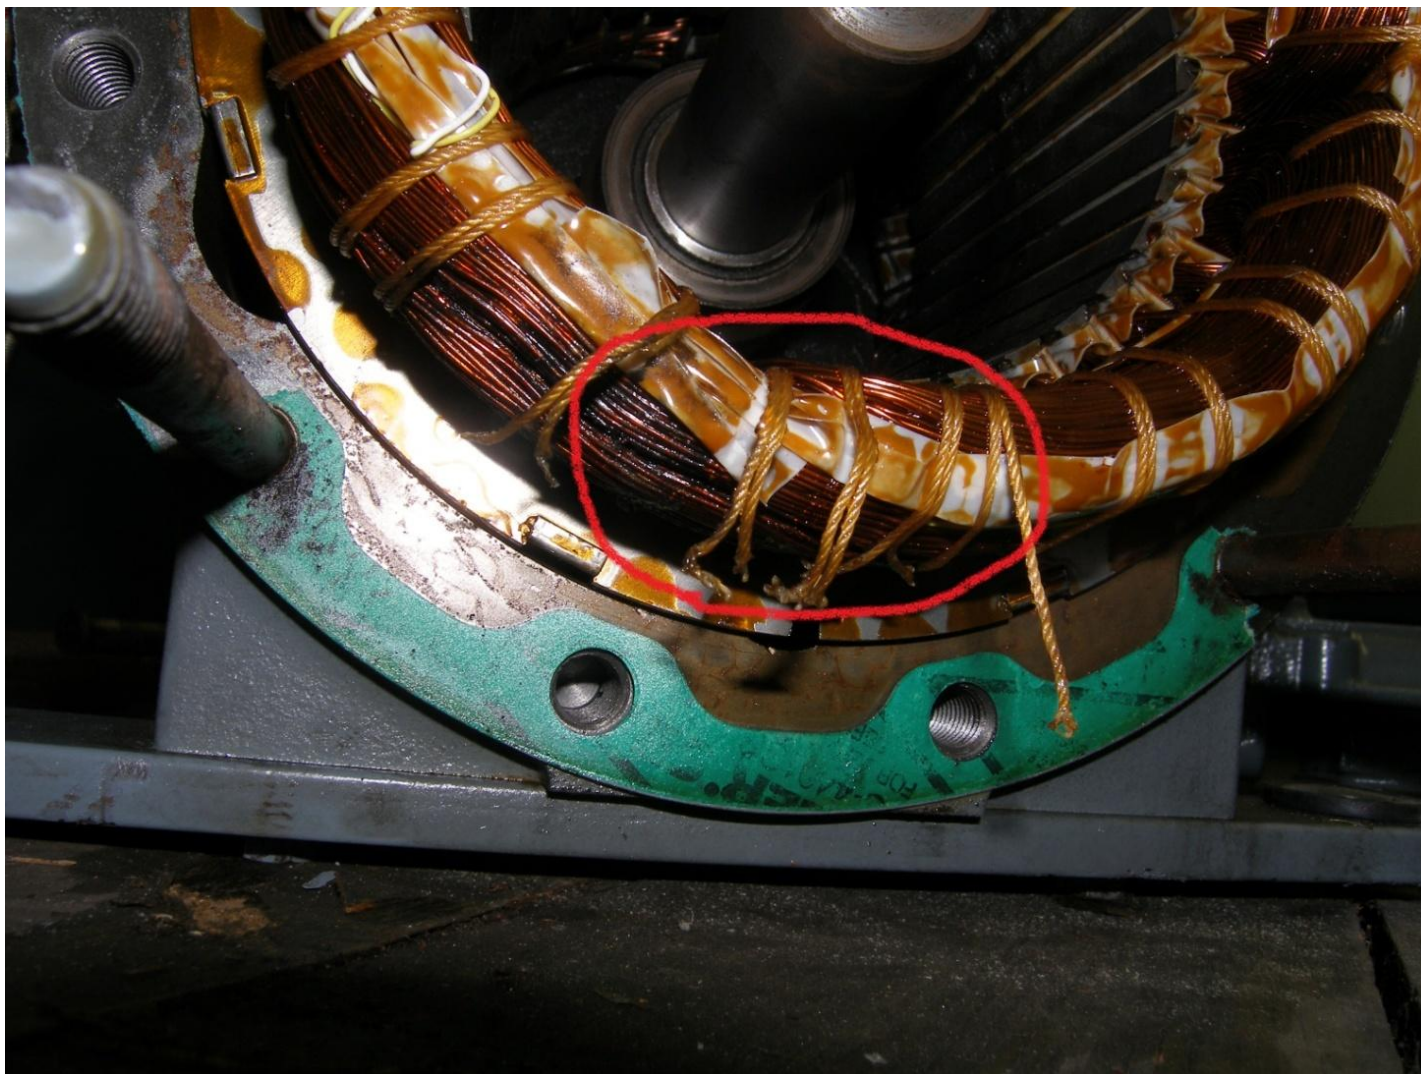
# Пробой обмотки статора на массу

Несвоевременная замена масла

Повышение кислотности масла

Пробой обмотки статора
