Инновационный Евразийский университет
Департамент права, истории и социологии

**Исследование береговой линии
правобережья Иртыша в целях
борьбы с оврагообразованием
(участок Речной порт –
микрорайон Химгородки)**

г. Павлодар, 2017

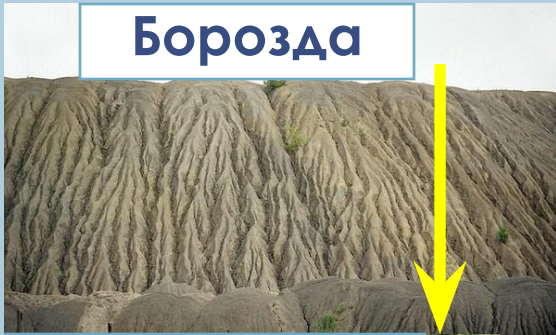
Борозда

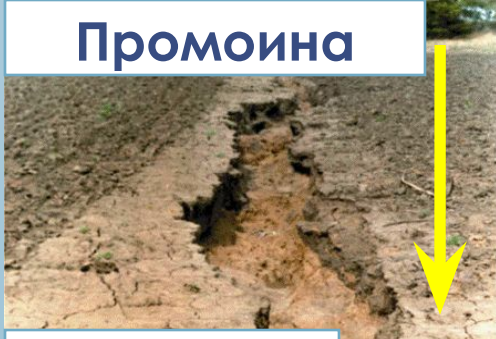
Промоина

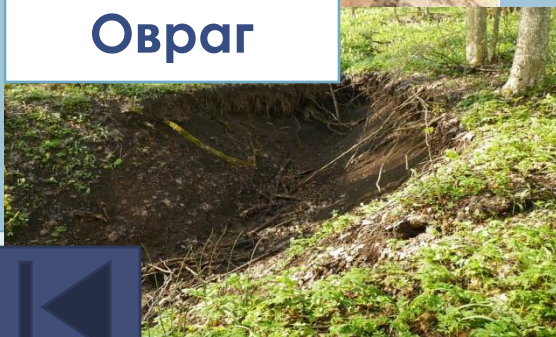
Овраг

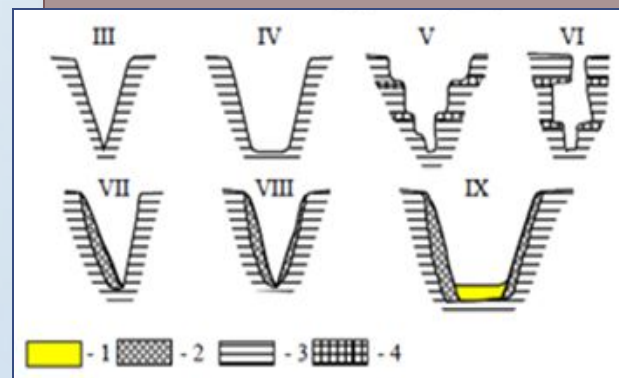
По форме профиля:

- V-образные (III)
- Ящикообразные (IV)
- Каньонообразные (V)
- Карнизные (VI)
- Асимметричные (VII, VIII, IX)

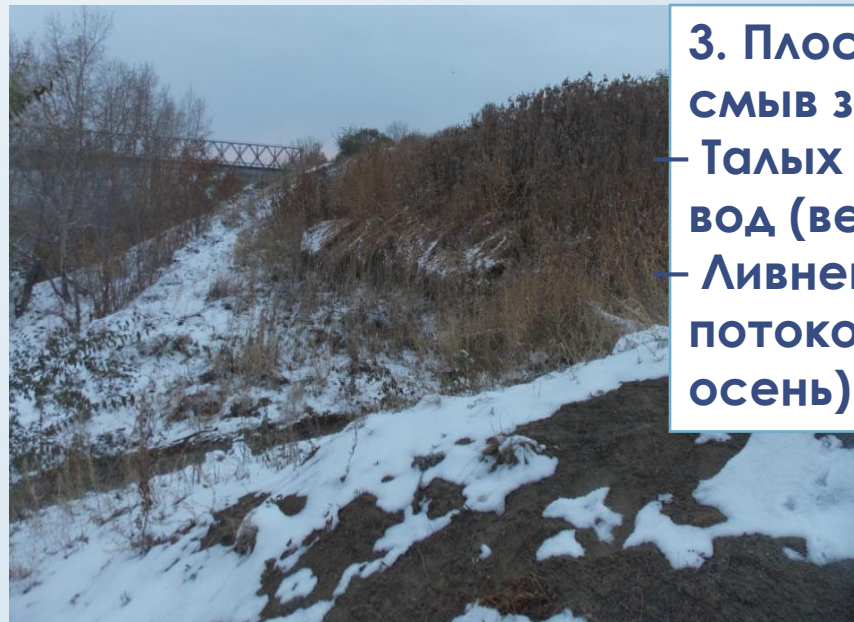
1 – Высота берега.
2 – Размываемость песчаной толщи.

3. Плоскостной смыв за счет:
– Талых снеговых вод (весной);
– Ливневых потоков (лето-осень).

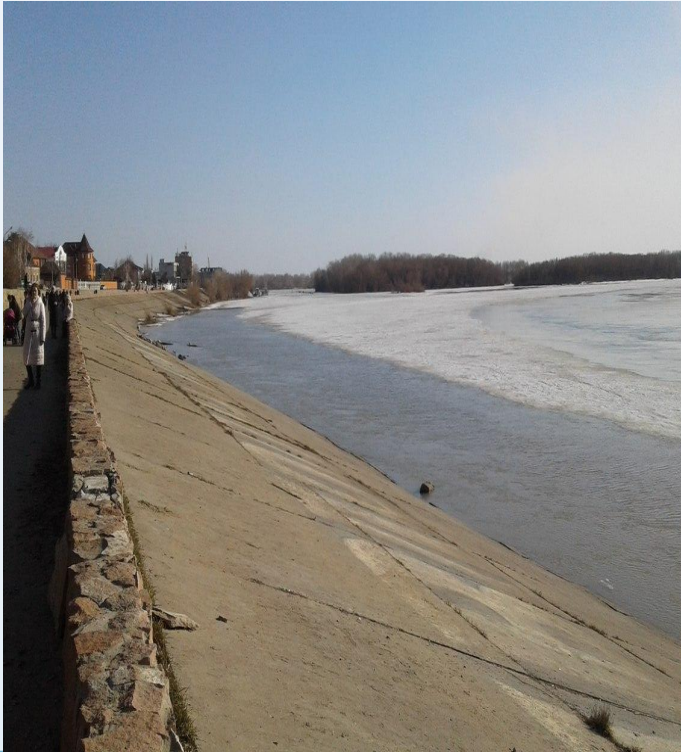
1. Район Речной порт. Берег укреплен бетонными плитами на расстоянии 1,29км. (фото автора)

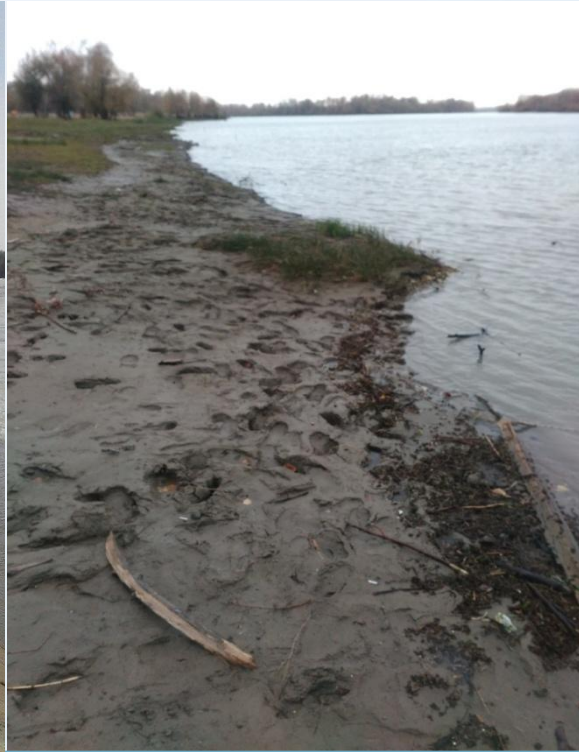
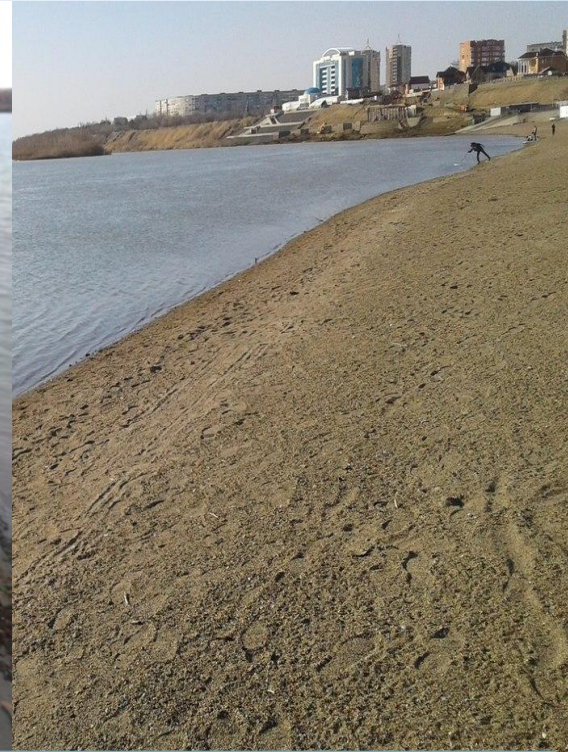
2. Городской пляж:
- Естаевский пляж, глинистые породы.
- Пляж на Набережной, привозной песок. (фото автора)

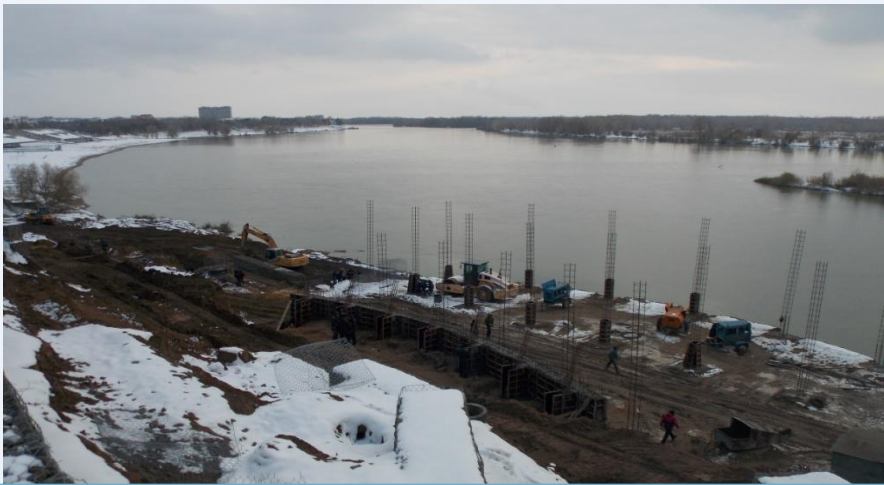
3. Участок между городским пляжем и Набережной «КазТрансОйл». Строительные работы по облагораживанию берега. (фото автора)

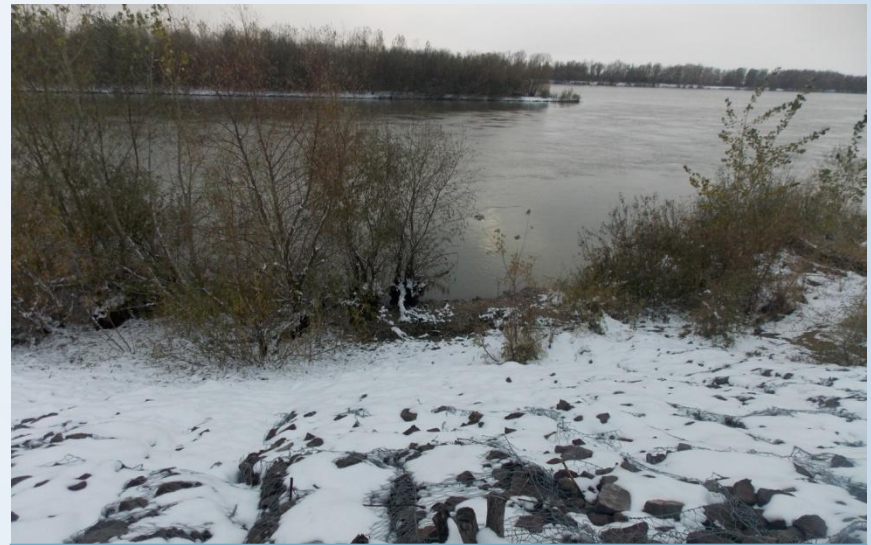
4. Набережная «КазТрансОйл». Берег укреплен привозными камнями, проволочной сеткой и растительностью (фото автора)

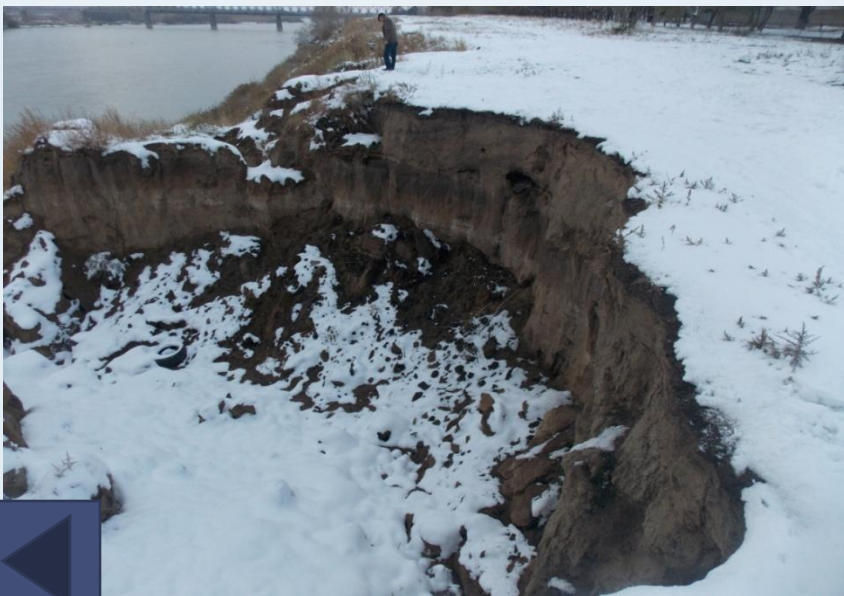
5. Гусиный перелет в пределах от «КазТрансОйл» до железнодорожного моста. Здесь сосредоточены овраги на различных фазах развития. (фото автора)

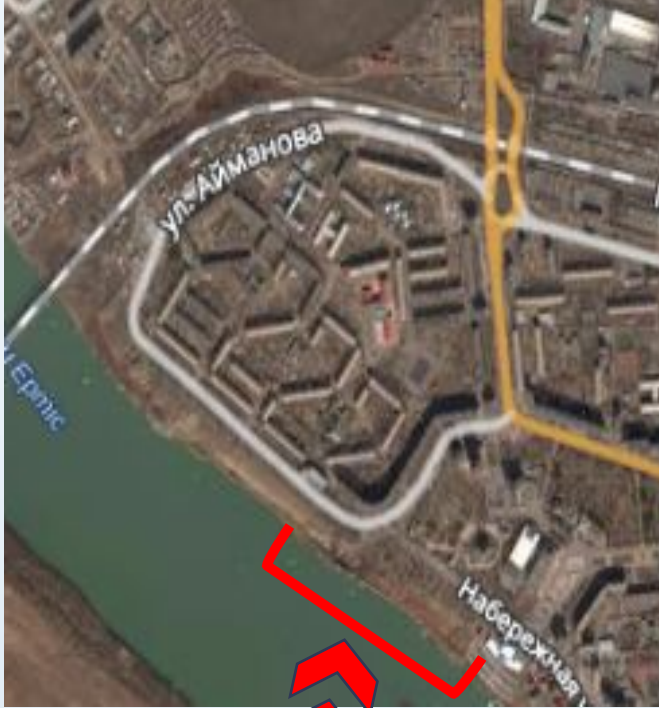
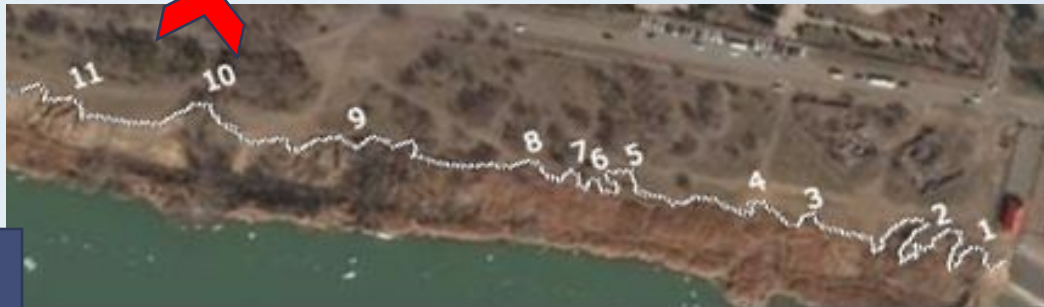
Количественные параметры оврагов

№ оврага	Длина, м		Ширина, м		Глубина, м	
	2000	2017	2000	2017	2000	2017
1	20	50	1	2-7	2	10
2	40	68	1,5	8	2	35
4	24	53	2,5	7	3	14
5	18	44	2,5	8	2,5	8
7	12	35	1	5	1,4	4
9	30	60	2	8	2,7	15
10	24,5	58	1	5	3,2	22
11	25	47	4	10	2,5	26

**Средняя скорость
прироста оврагов
согласно вычислениям
составила 0,9 м/год.**
