**ДОМ АРХ. А. П. БРЮЛЛОВА - ДОМ С. А. СЮЗОР**  
*(ПО КАДЕТСКОЙ ЛИНИИ)*

Выполнили:  
Настина В.А.  
Письменская  
О.В.  
Королева М..  
Е.

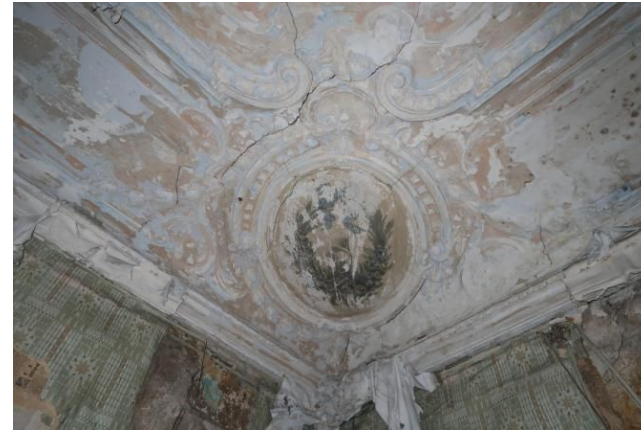
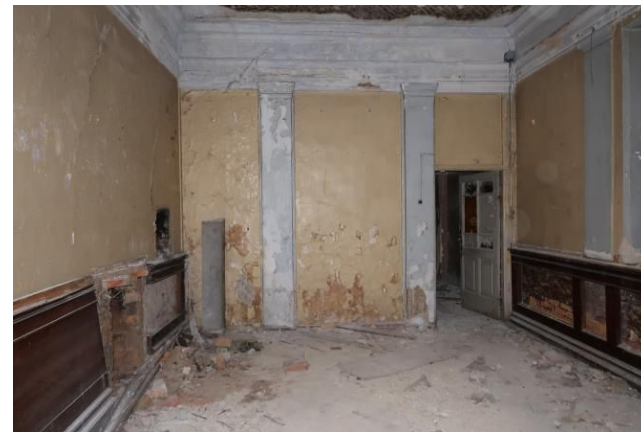
# Оформление интерьеров

- В оформлении интерьеров А. П. Брюллов использовал мотивы древнеримского жилища.
- Стены парадной лестницы облицованы искусственным мрамором красного и желтого цвета.
- Большой зал анфилады выполнен в помпейском стиле.
- Надпись - Salve (Здравствуй!), набрана из кусочков черного мрамора, расположенная на полу в холле особняка.
