Неисправность звукового сигнала

CN7	Описание		Фото / Видео
Симптом	Не работает(или периодически не работает) звуковой сигнал, изменяется тональность звукового сигнала.

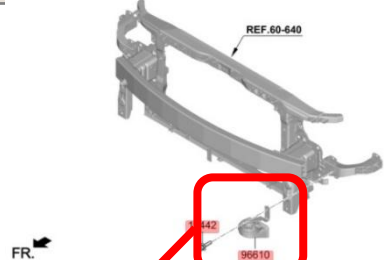
<p>REF 60-640</p> <p>FR.</p> <p>42</p> <p>96610</p>
Причина	Электрический обрыв цепи внутри звукового сигнала из-за внутренней коррозии

<p>PCN2030005 A - 28</p>
Описание	До	После	
		Изменена обработка внутренней поверхности корпуса звукового сигнала с целью минимизировать возникновение коррозии	
Кат. номер	96611AA000	без изменений	
Как отличить улучшенный компонент?	-	-	
Диапазон VIN	-	Дата внедрения контрмер на производстве автомобилей	2022-04-14
		VIN автомобиля после контмер	
Метод ремонта	замена детали
