# 1. Обследование деревянных конструкций. Виды дефектов и повреждений

# Виды дефектов и повреждений

## ХАРАКТЕРНЫЕ ДЕФЕКТЫ И ПОВРЕЖДЕНИЯ, ВСТРЕЧАЮЩИЕСЯ В КОНСТРУКЦИЯХ ЗДАНИЙ И СООРУЖЕНИЙ

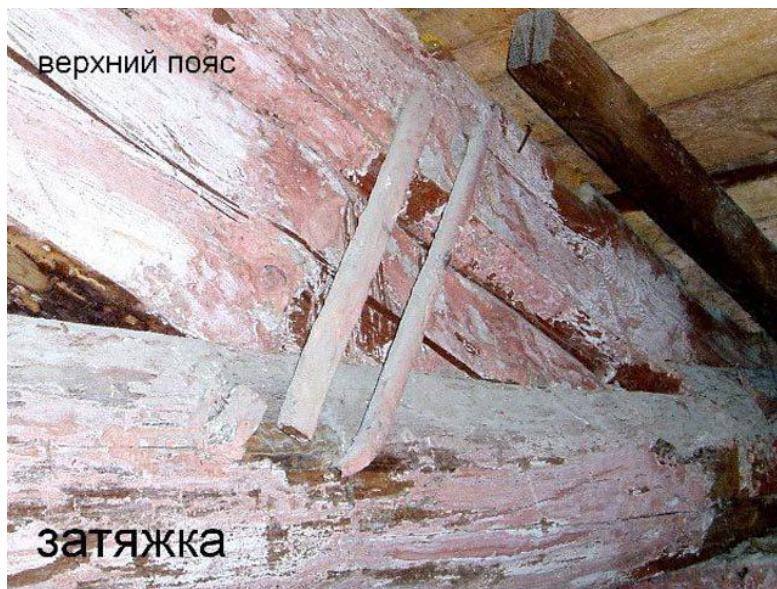
верхний пояс

затяжка

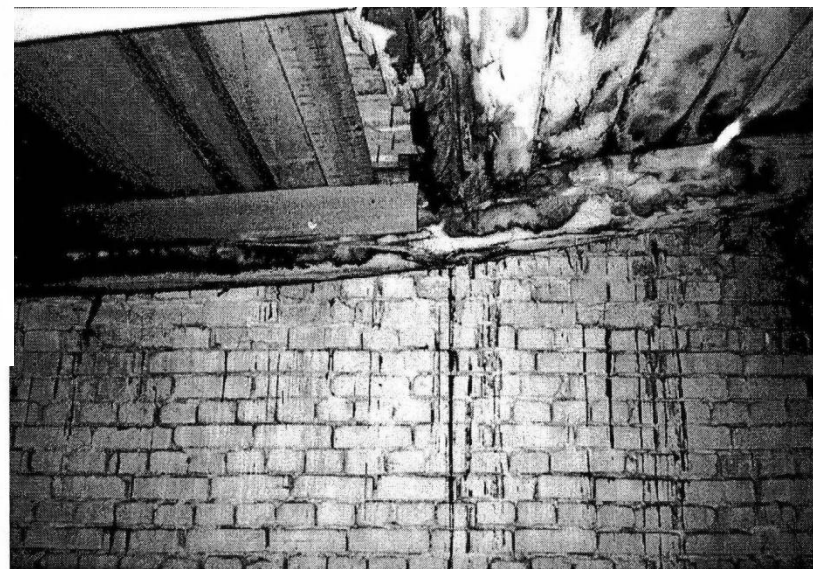
Рисунок 3. Загнивание и излом деревянных конструкций у торцовых стен зданий (из-за постоянного увлажнения атмосферными осадками ввиду разрыва кровли у примыкания к парапету):

- а) деревянной балки с перекрестной дощатой стенкой на гвоздях
- б) стропильной ноги

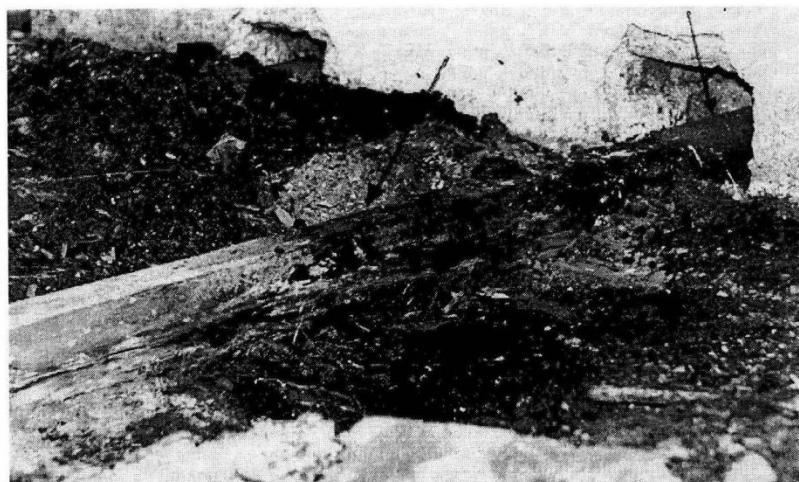
Рисунок 4. Загнивание деревянной балки подвесного потолка из-за протечек в кровле:

а) вид сверху со стороны чердачного помещения

б) вид снизу

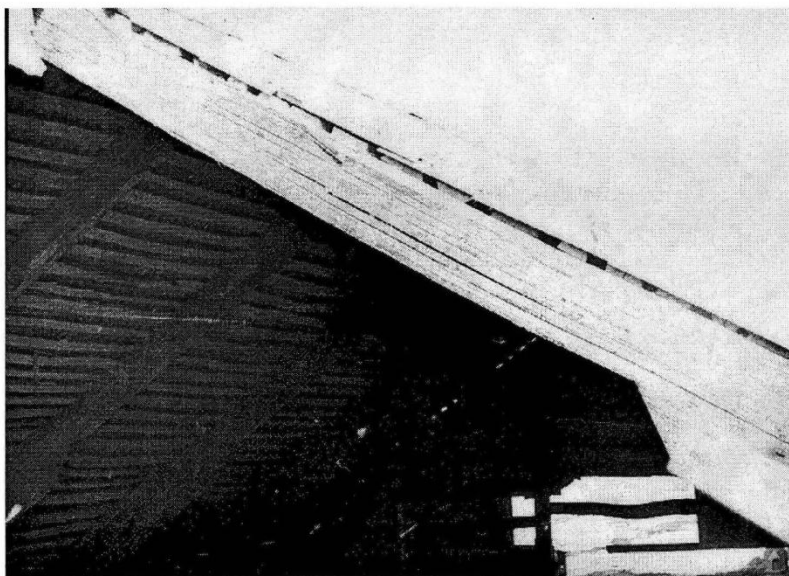
Рисунок 13. Расслоение по клеевым швам и прогиб ригеля гнутоклееной рамы от воздействия односторонней сверхнормативной снеговой нагрузки

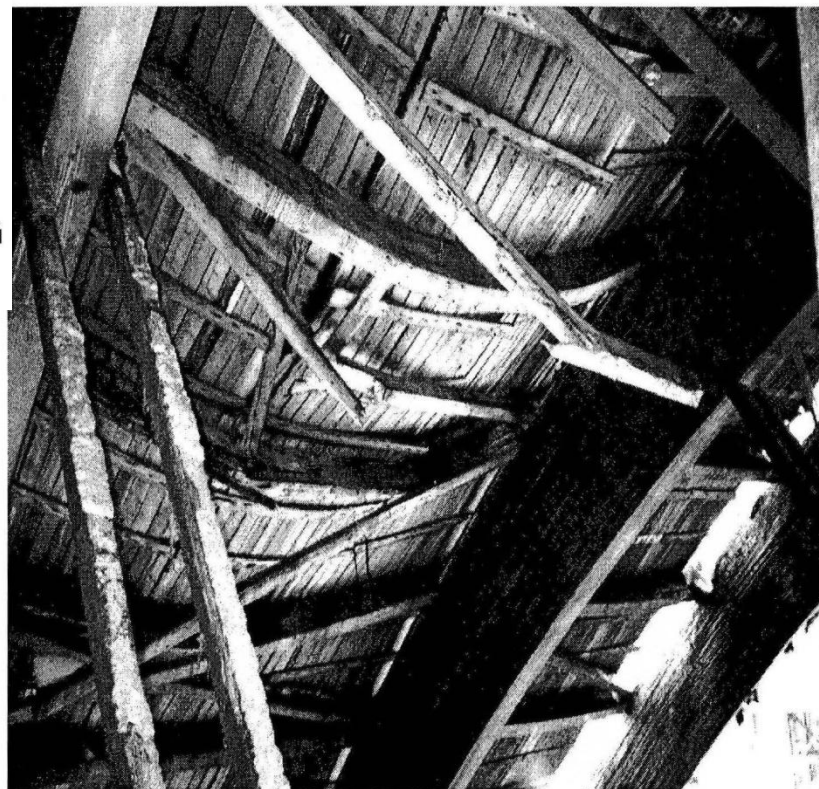
Рисунок 14. Прогиб прогонов покрытия в зоне сверхнормативного отложения снега превышает предельно допустимый прогиб в 2...3 раза
