1. Обследование деревянных конструкций. Виды дефектов и повреждений

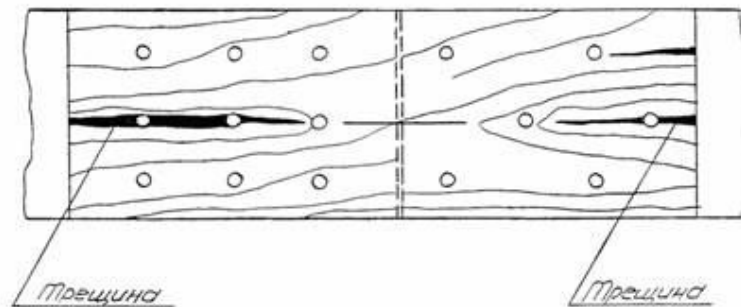
**Трещины в растянутом стыке
деревянной конструкции**

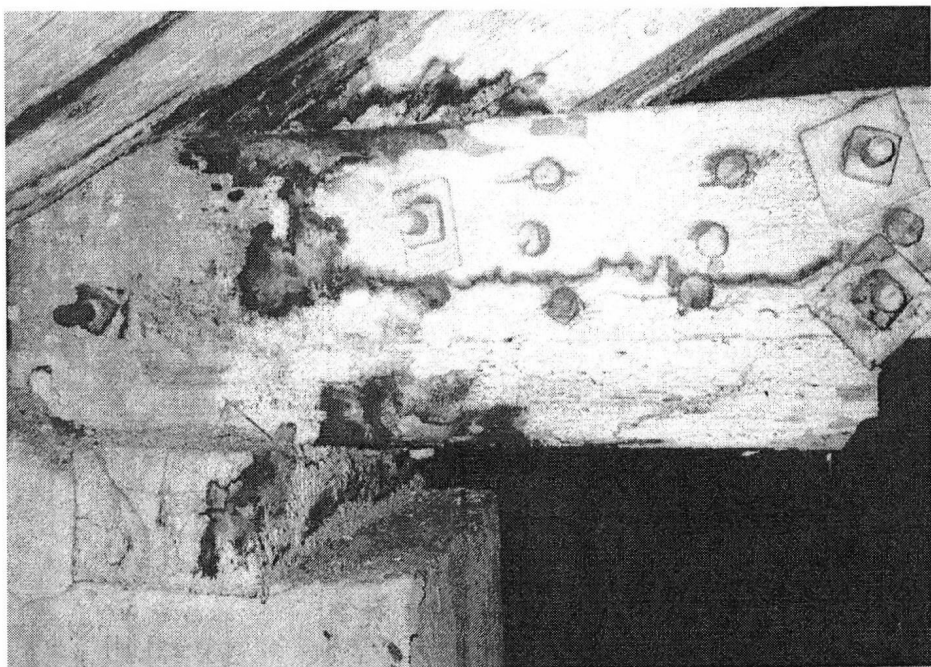
Рисунок 1. Загнивание опорного узла сегментной фермы (из-за разрушения карнизного участка кровли)

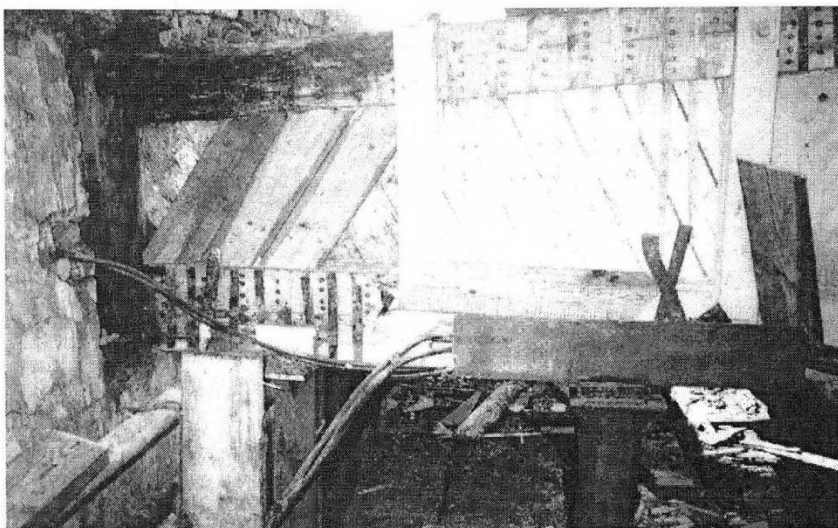
Рисунок 2. Загнивание опорной части деревянной балки с перекрестной дощатой стенкой на гвоздях (из-за нарушения водостока с кровли после пристройки слева более высокого здания)

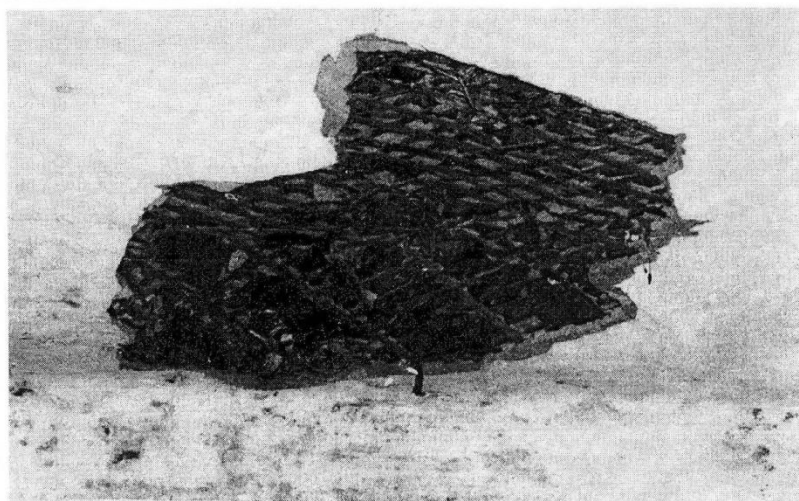
Рисунок 4. Загнивание деревянной балки подвесного потолка из-за протечек в кровле:

а) вид сверху со стороны чердачного помещения

б) вид снизу

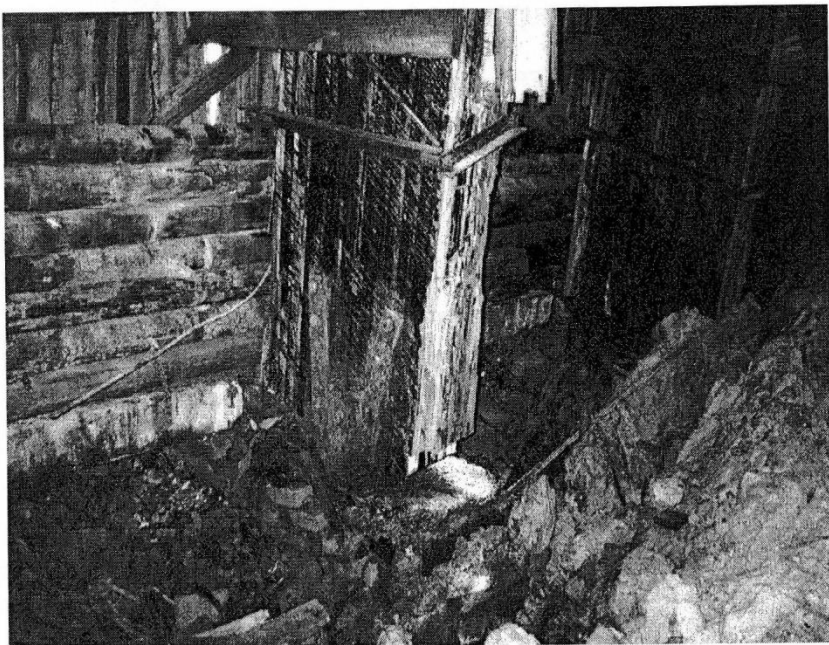
Рисунок 5. Механическое повреждение поперечного сечения клееной деревянной арки (отрыв четырех слоев на высоту 1,5 м от опорного узла)

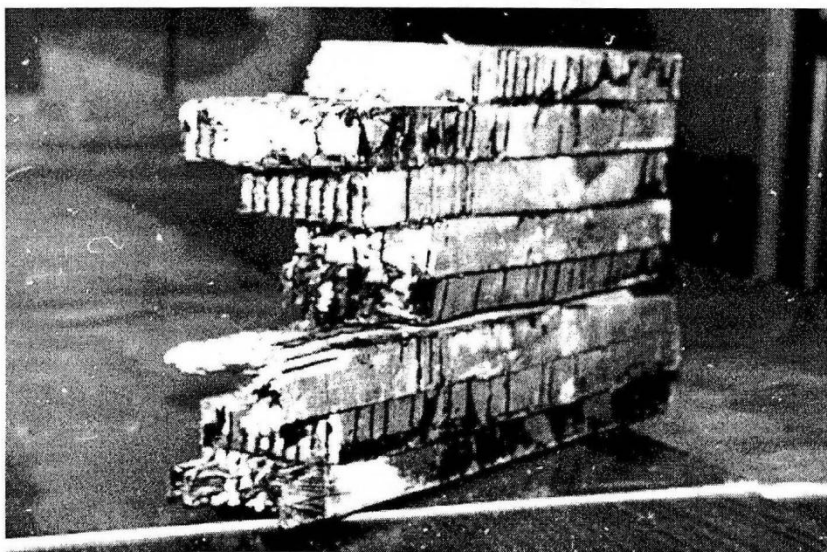
Рисунок 7. Фрагмент разрушившейся стрельчатой арки (сечение ослаблено на 90%: из 8 слоев 7 оказались стыки заготовок по дли

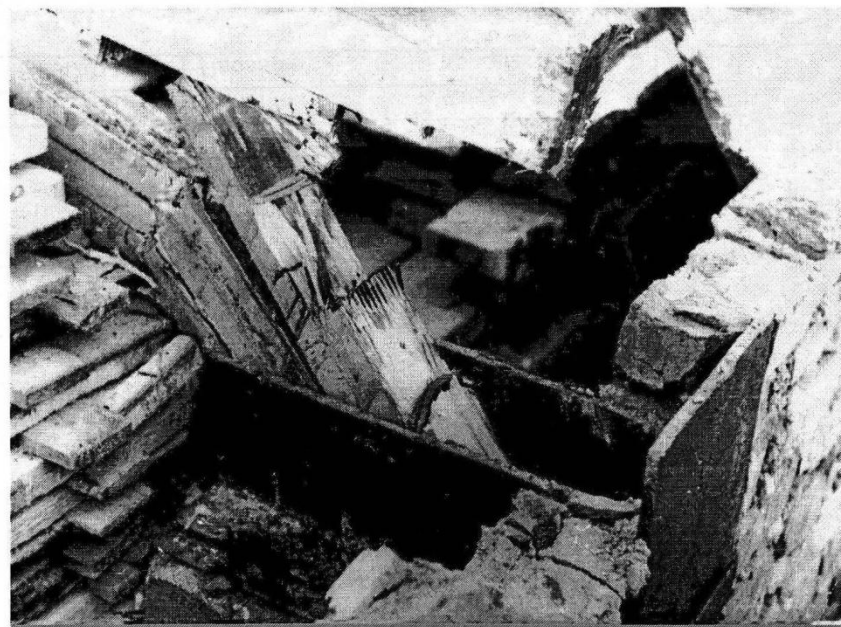
Рисунок 8. Разрушение опорного узла стрельчатой арки (из-за применения металлического башмака от гнутоклееной рамы)

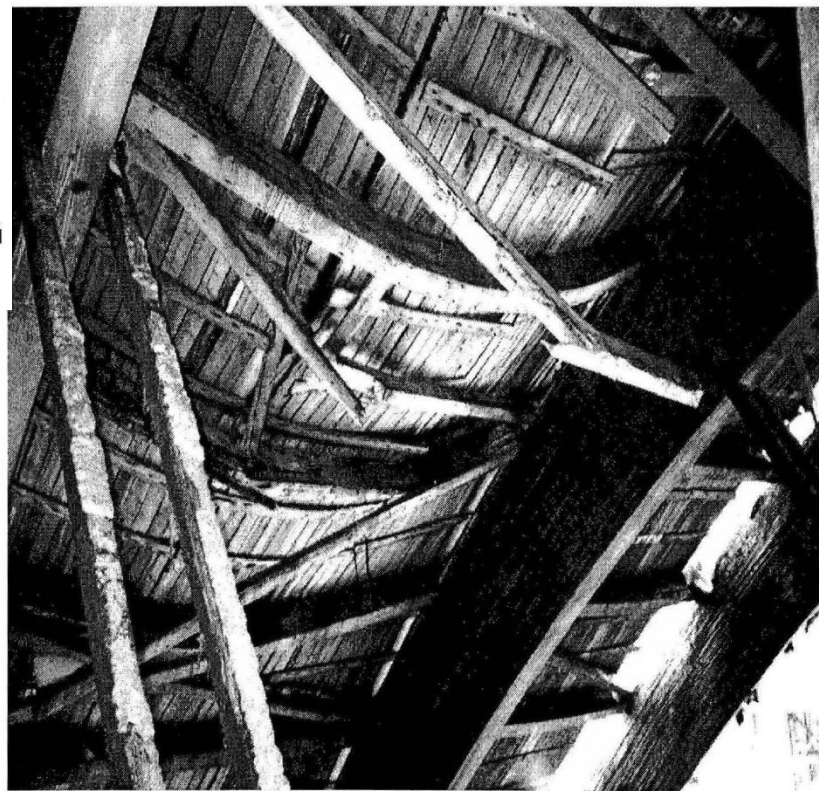
Рисунок 14. Прогиб прогонов покрытия в зоне сверхнормативного отложения снега превышает предельно допустимый прогиб в 2...3 раза
