1. Обследование деревянных конструкций. Виды дефектов и повреждений

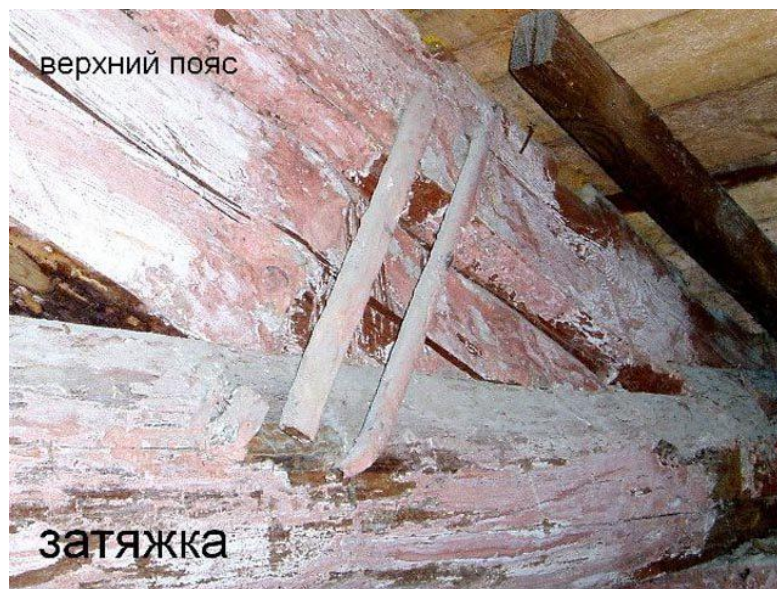
верхний пояс

затяжка

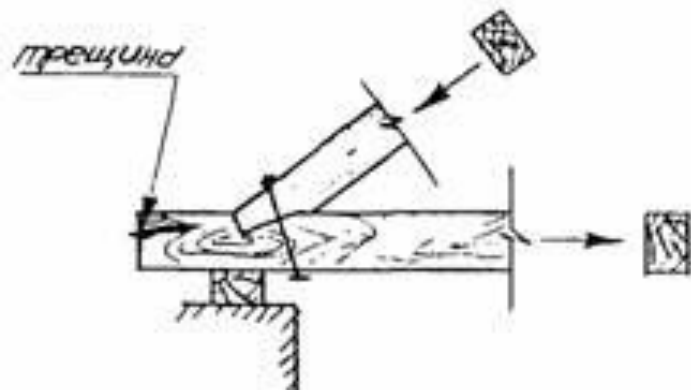
Повреждения деревянных наклонных стропил

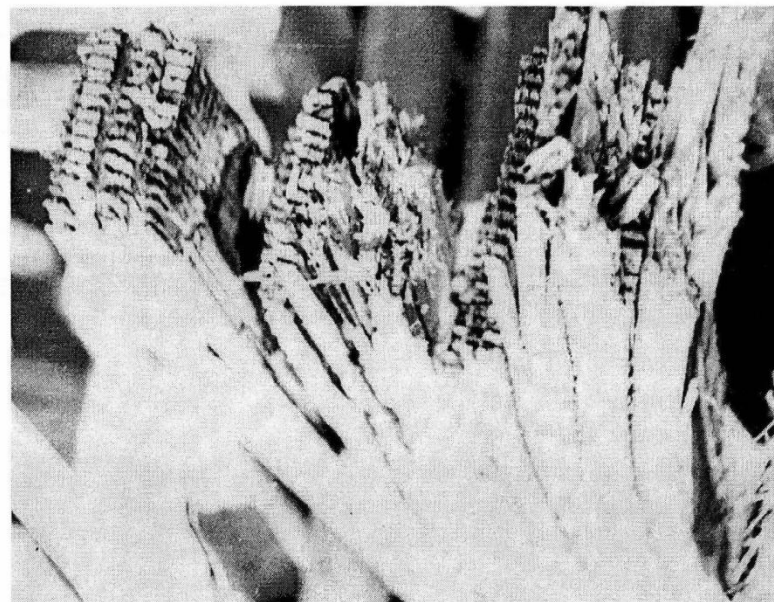
Рисунок 6. Фрагмент разрушенного карнизного узла гнукотклеенной рамы (в карнизном сечении рамы оказалось более 70% стыков заготовок по длине)
