Международный семинар  
«ГЕОТЕХНИЧЕСКИЙ АНАЛИЗ АВАРИЙНЫХ  
СИТУАЦИЙ»

**АНАЛИЗ АВАРИЙ ПРИ СТРОИТЕЛЬСТВЕ  
ПОДЗЕМНЫХ СООРУЖЕНИЙ В МОСКВЕ**

**FORENSIC ANALYSIS OF UNDERGROUND  
CONSTRUCTION IN MOSCOW**

**Колыбин И.В.**

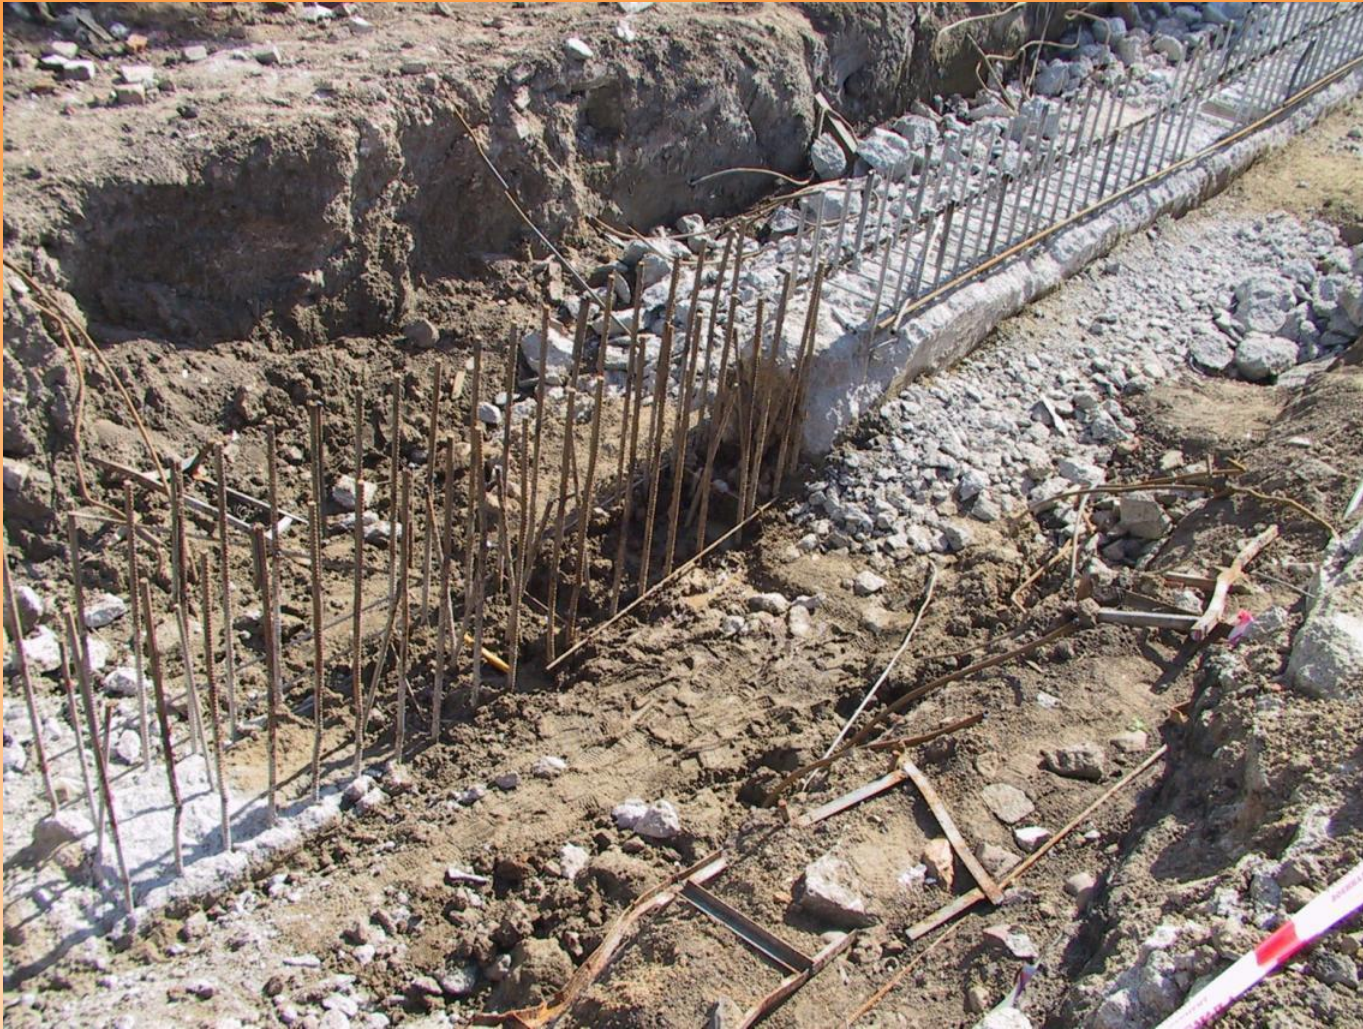
Дефектная захватка стены в грунте (Долгоруковская ул., Москва)

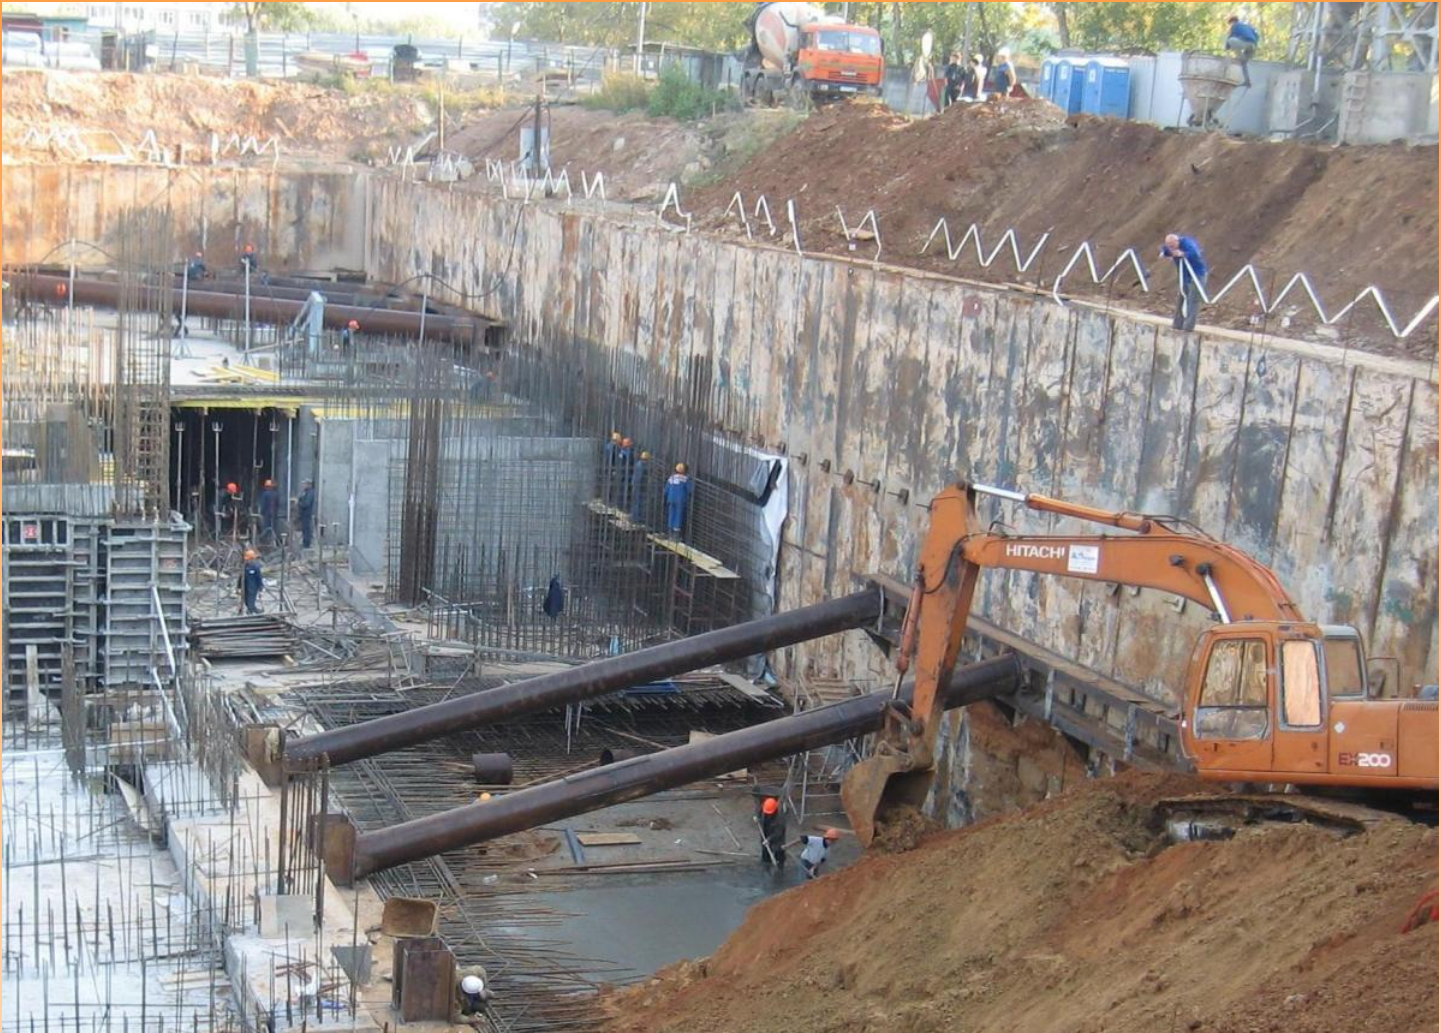
Анкеры заменены распорками в месте обнаружения линзы слабых грунтов (ул. Дмитрия Ульянова, Москва)

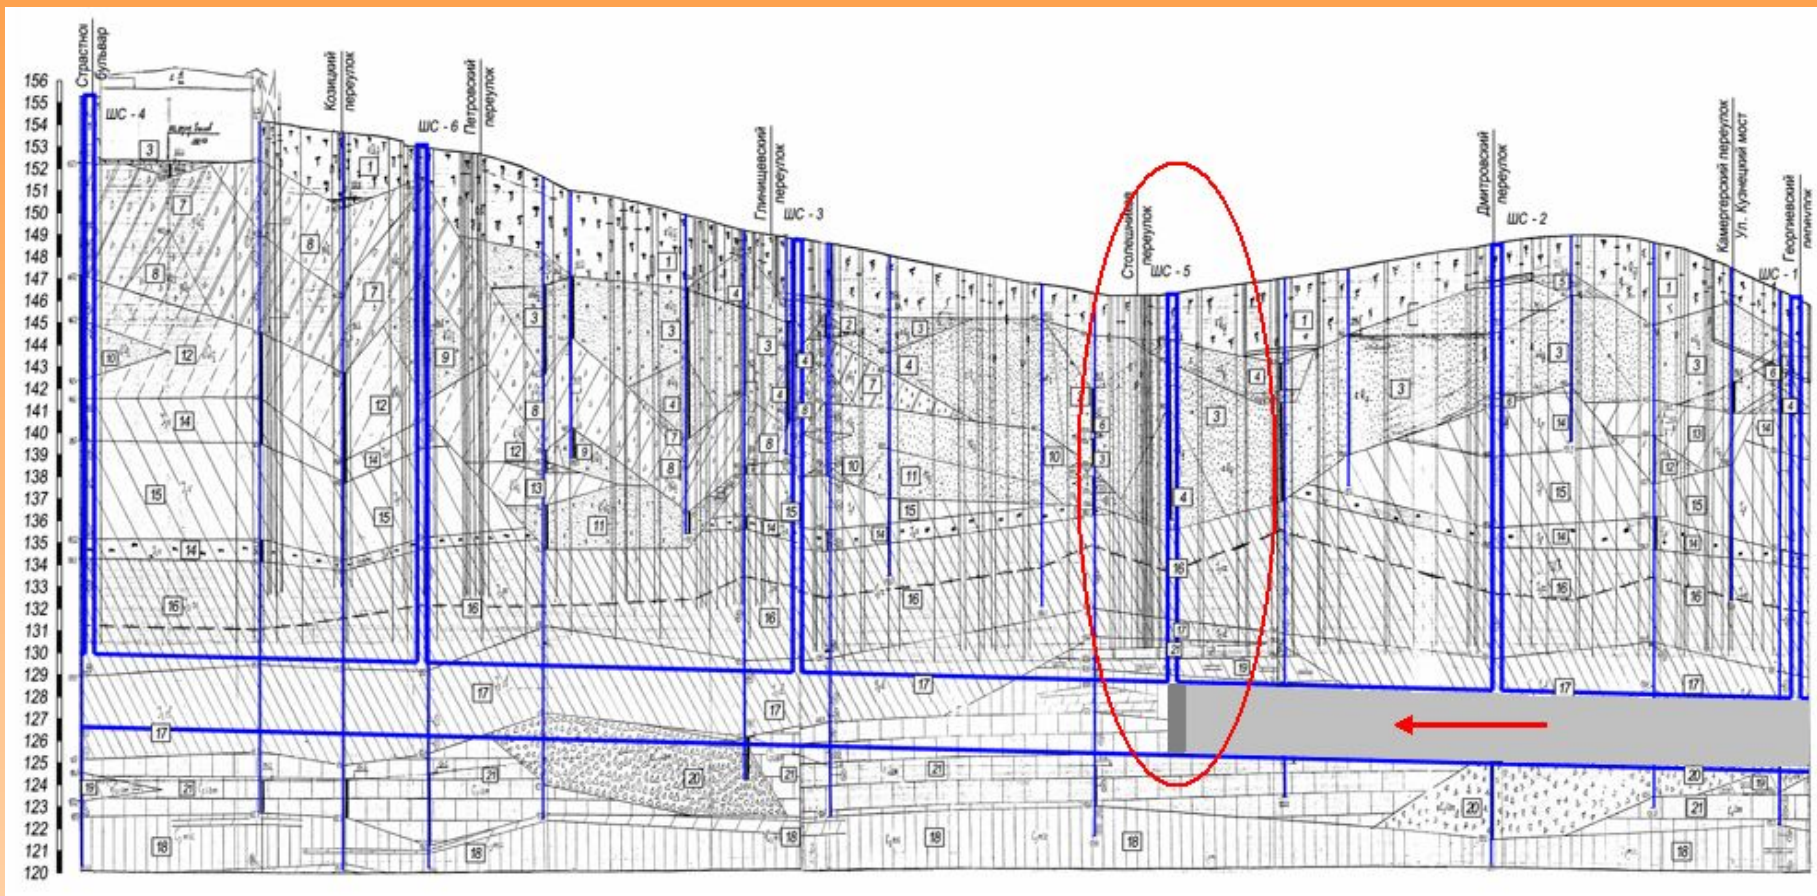
## Продольный профиль тоннеля

Авария произошла 12.05.98 г., когда было пройдено 244 м тоннеля.

**Объем провальной воронки составил 2600 м<sup>3</sup>**

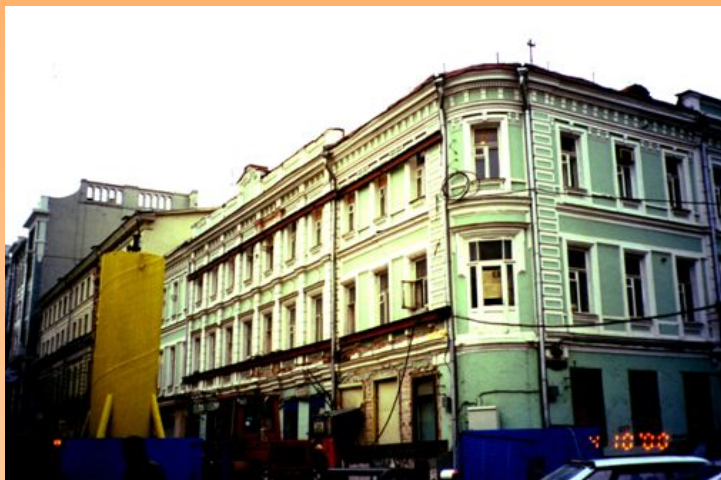
## Осадки дома № 13/8

Осадки фундаментов здания № 13/8 до и после провала							
Номер марки	Осадки марок, мм						
	26.01	18.02	24.03	05.05	14.05	25.05	16.06
М-88	0	0	0	0	30	33	35
М-89	0	0	0	0	75	85	89
М-90	0	0	0	0	61	69	81
М-91	0	1	1	1	55	61	65
М-92	1	1	1	1	4	5	6
М-93	0	0	0	0	1	1	1
М-94	0	0	0	0	1	1	1
М-95	0	0	0	0	0	0	0
М-96	0	0	0	0	0	0	0
М-97	0	0	0	0	0	0	0

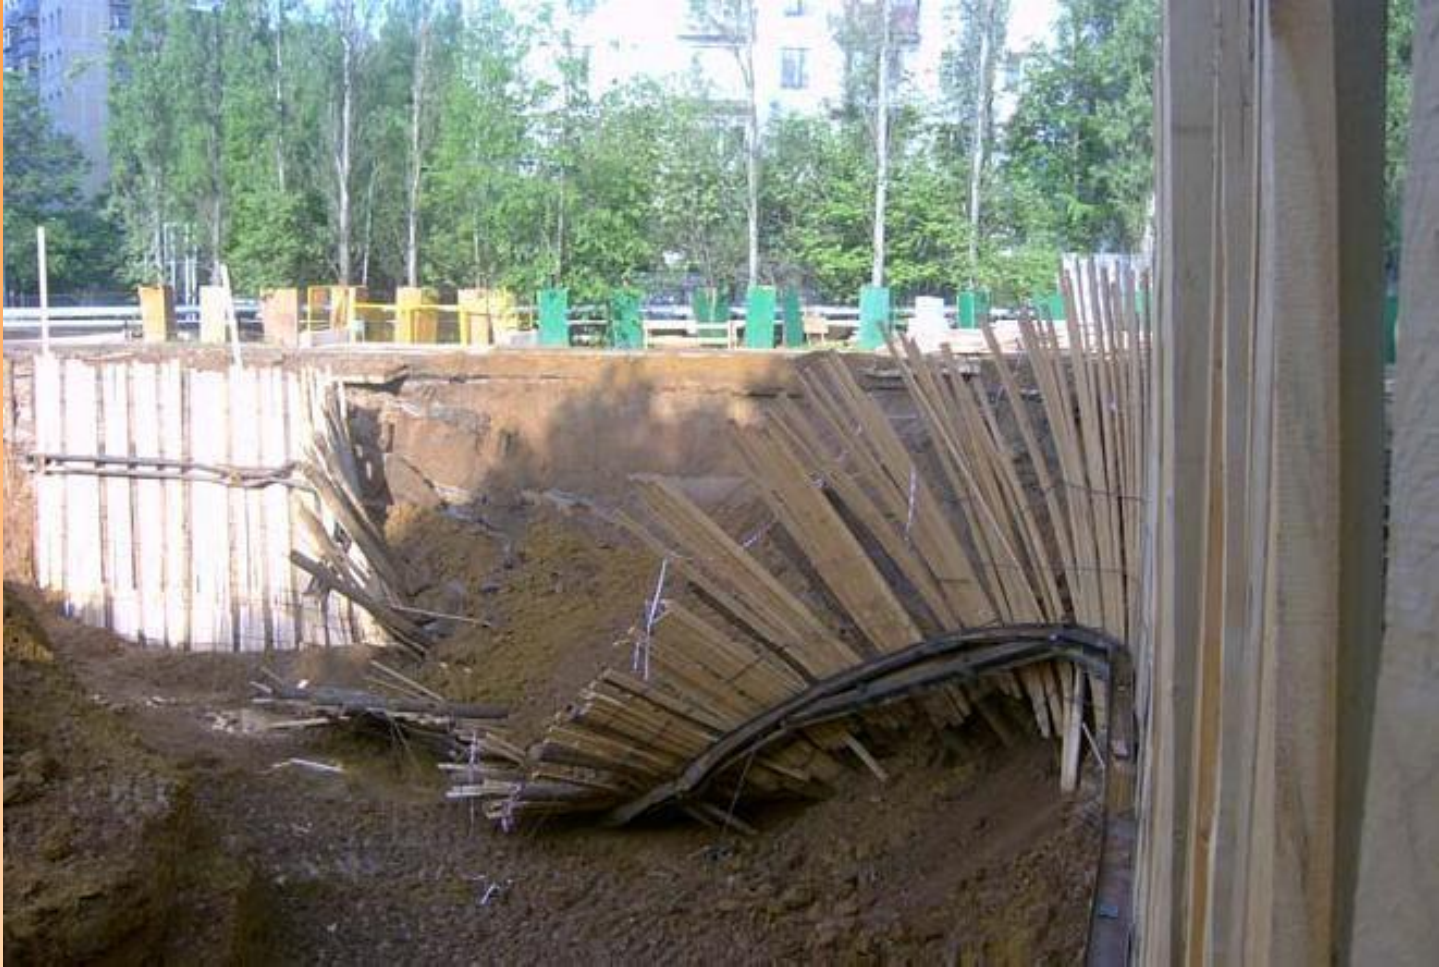
Авария ограждения котлована на Рублевском ш. (2007)  
(В.Я.Еремин, 2011)

**Расчетная нагрузка на анкер – 340 кН, несущая способность тяги – 600 кН**

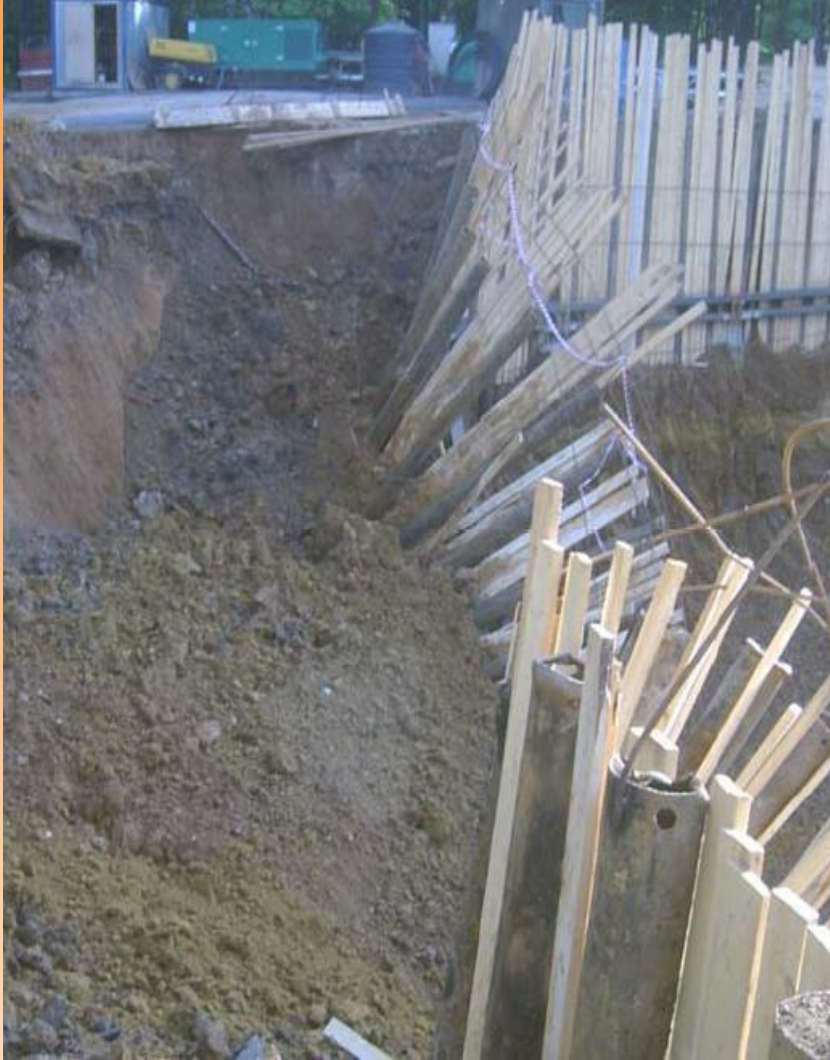
## Авария ограждения котлована на Рублевском ш. (2007) (В.Я.Еремин, 2011)

- Устаревшие изыскания
- Изменилась планировочная отметка на 1,5 м
- Трубы брались проектной длины, защемление было уменьшено
- Вскрыты линзы текучих супесей, пропущенных изысканиями
- Вертикальная забирка вовремя не устанавливалась
- Не были установлены вовремя угловые распорки, предусмотренные проектом
- Полости за ограждением засыпали грунтом из котлована
- Мониторинг не выполнялся

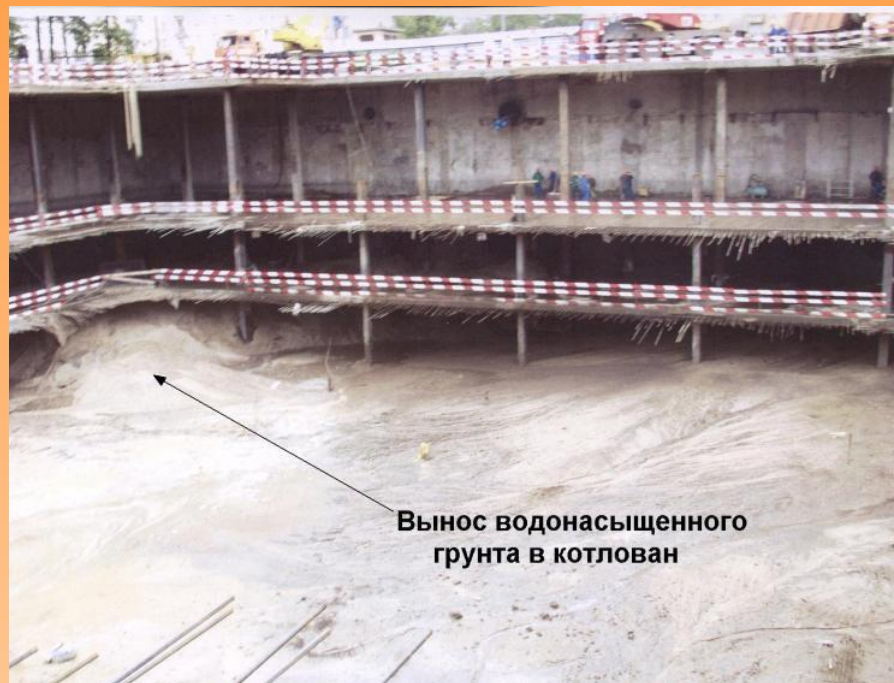
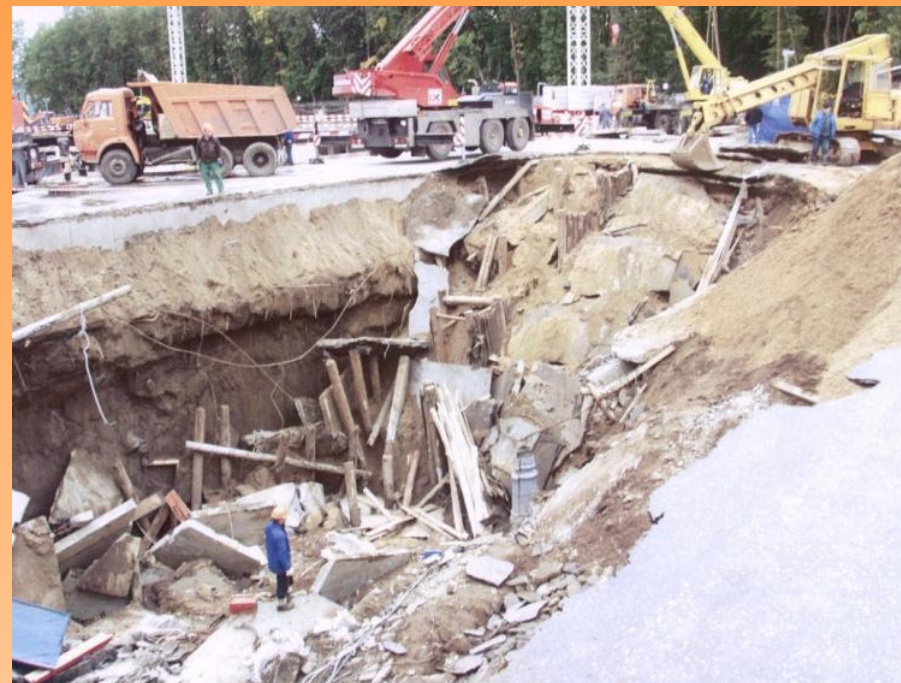
## Авария офисного комплекса, Москва (2006)

- 5 подземных уровней, глубина котлована 20 м
- Стена в грунте  $h=800$  мм
- Технология строительства – semi-top-down

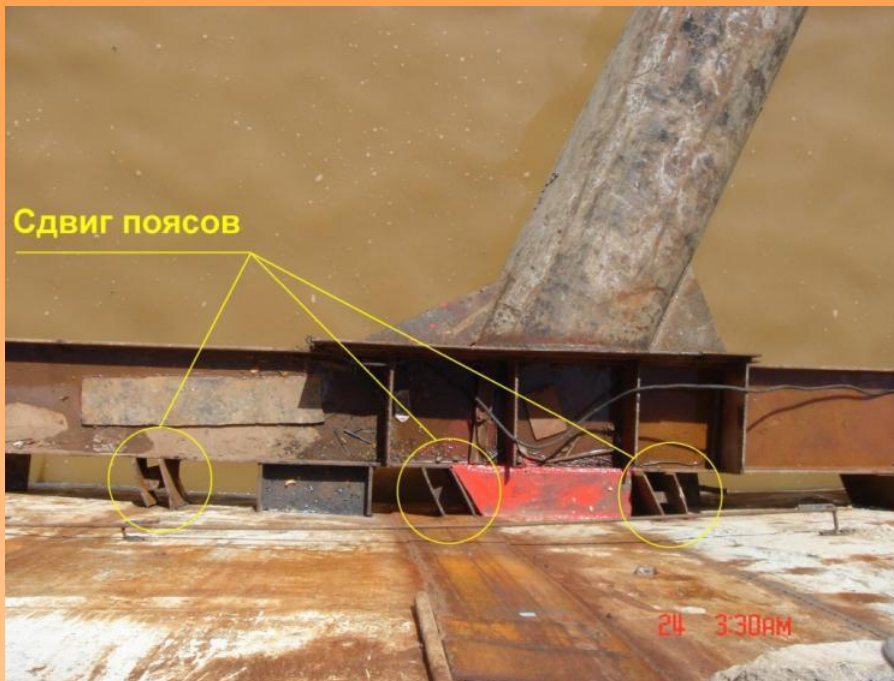
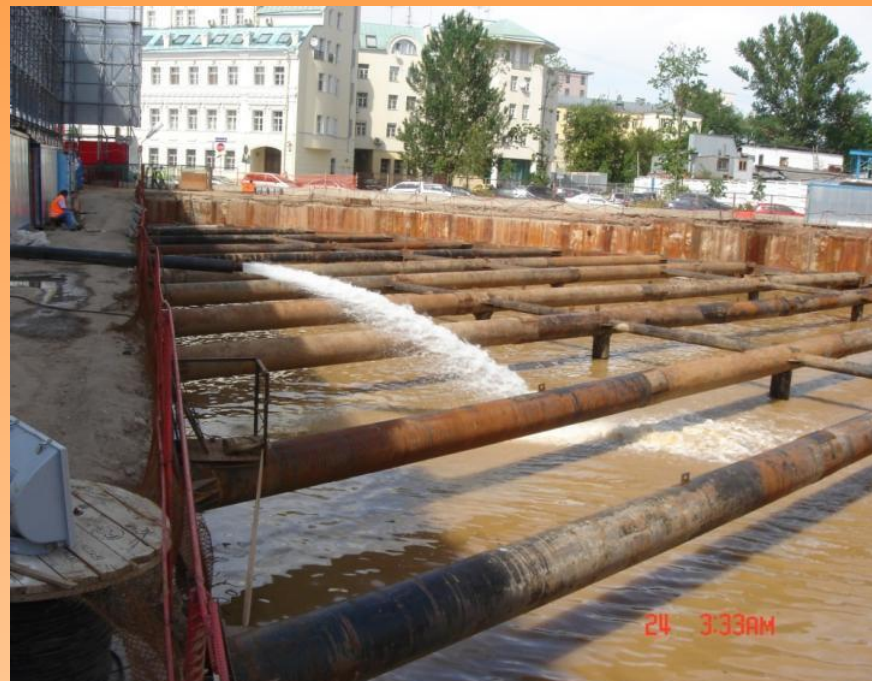
## Авария многофункционального комплекса, Москва (2007)

**Затопление котлована для предотвращения потери устойчивости распорной системы**

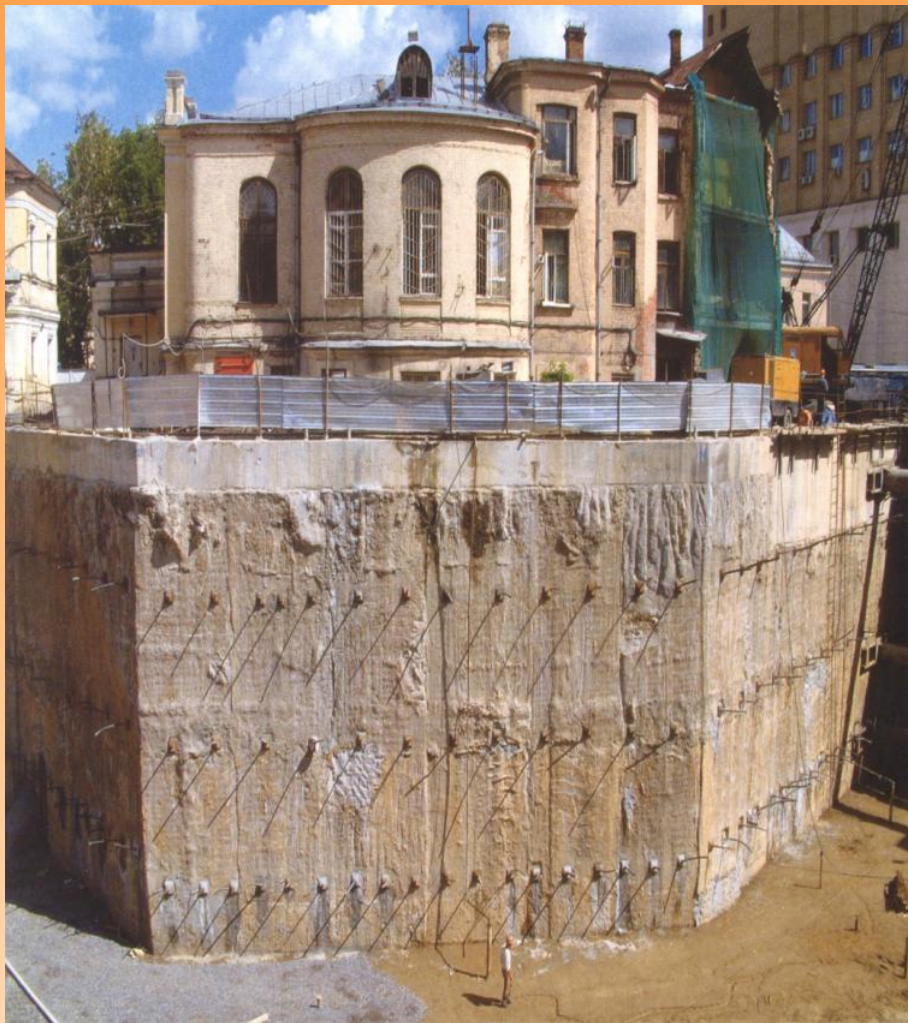
# Риски при устройстве анкерного крепления

**Деформации, связанные с:**

- Ползучестью корней анкеров
- Потерей преднапряжения в результате соседнего строительства
- Неопределенностью грунтовых условий за границами участка

**Прогрессирующее разрушение – «эффект домино»**

**Осадки соседних зданий**

**Протечки сквозь стену**
