Международный семинар «ГЕОТЕХНИЧЕСКИЙ АНАЛИЗ АВАРИЙНЫХ СИТУАЦИЙ»

АНАЛИЗ АВАРИЙ ПРИ СТРОИТЕЛЬСТВЕ ПОДЗЕМНЫХ СООРУЖЕНИЙ В МОСКВЕ

FORENSIC ANALYSIS OF UNDERGROUND CONSTRUCTION IN MOSCOW

Колыбин И.В.

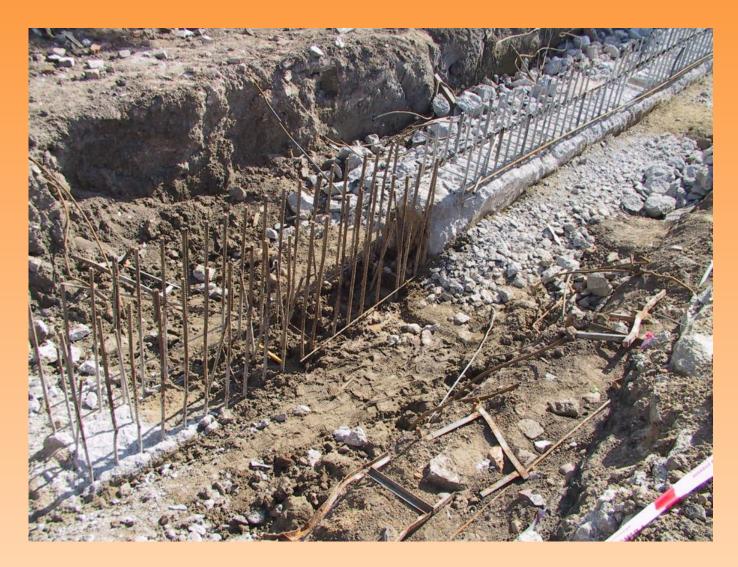
Дефектная захватка стены в грунте (Долгоруковская ул., Москва)

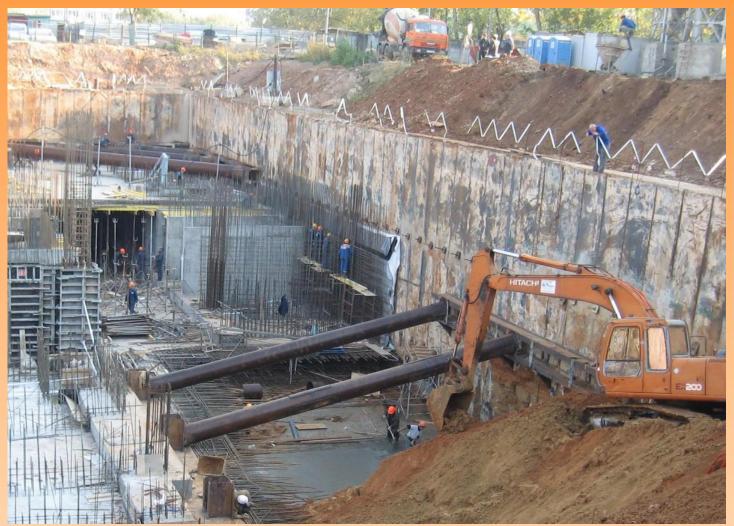
Анкеры заменены распорками в месте обнаружения линзы слабых грунтов (ул. Дмитрия Ульянова, Москва)

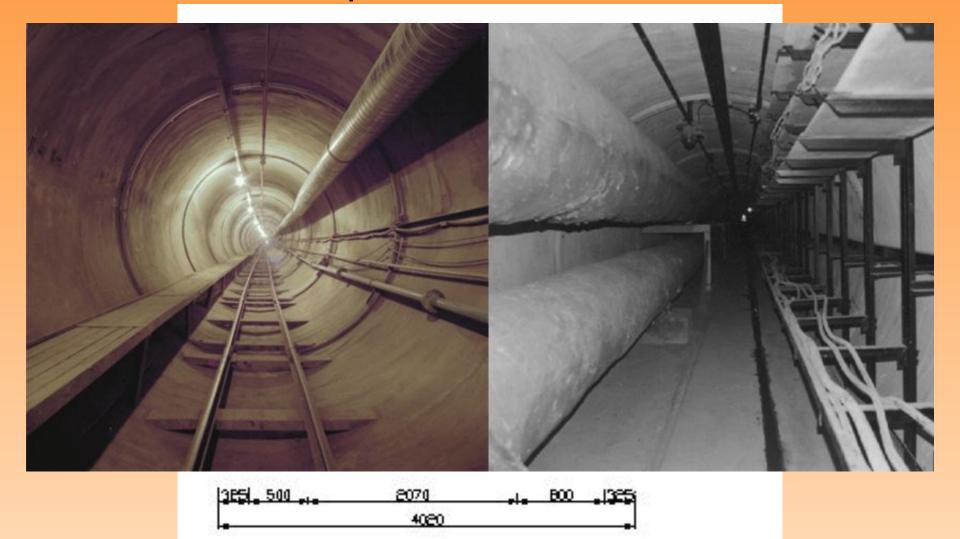
Поперечное сечение тоннеля

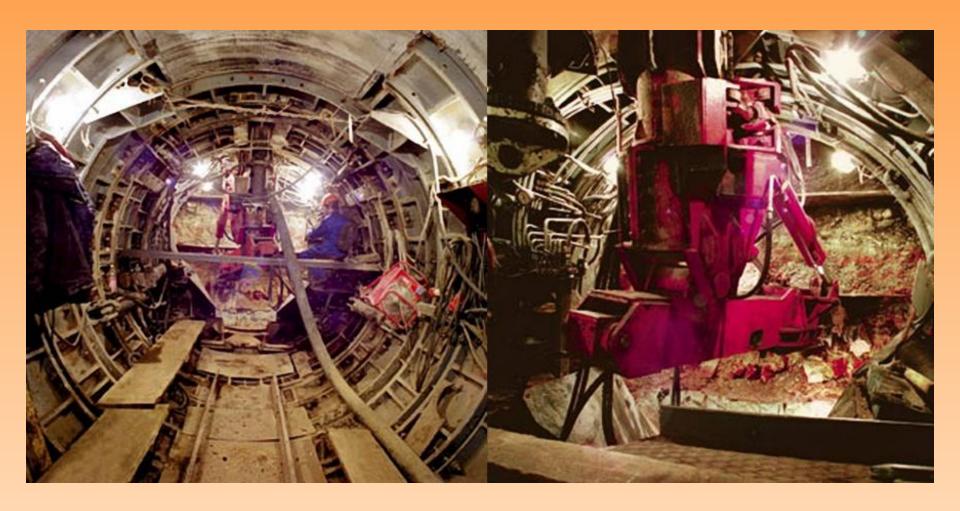
Проходческий щит «Гранит»

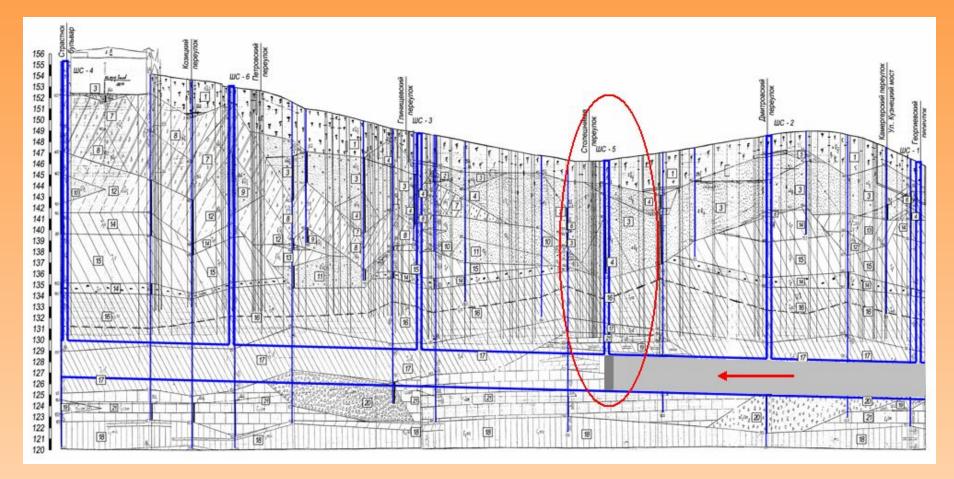
Продольный профиль тоннеля

Авария произошла 12.05.98 г., когда было пройдено 244 м тоннеля. Объем провальной воронки составил 2600 м³

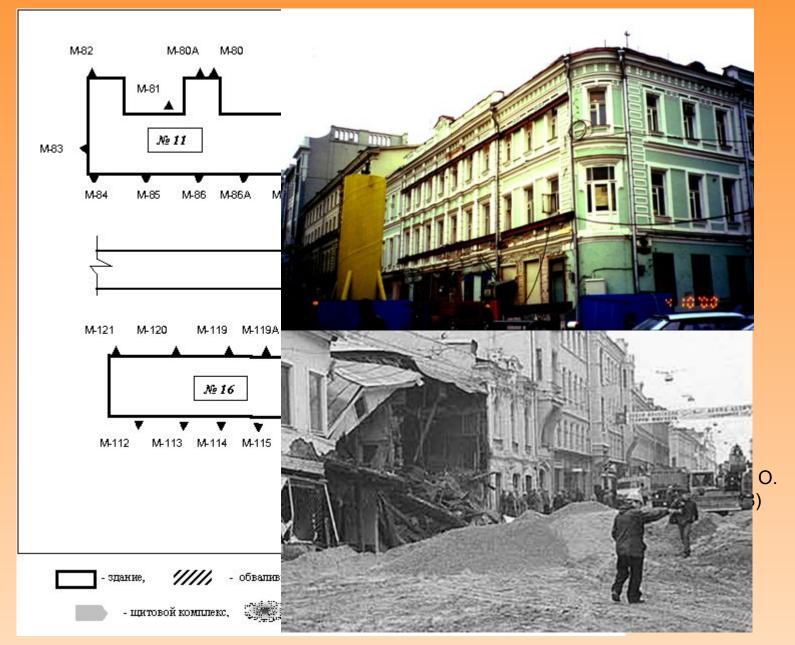
Схема аварии тоннеля на ул. Б. Дмитровка

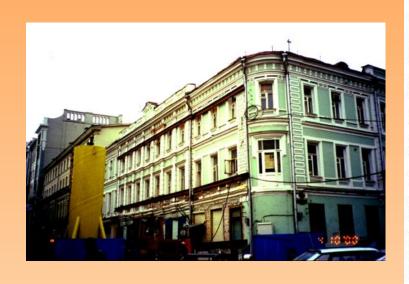
Осадки дома № 13/8

Ocaz	цки фу	идам	ентов	здани	ия № 1	13/8 д	ои
	20	по	сле пр	овала	a		
Номер	Осадки марок, мм						
марки	26.01	18.02	24.03	05.05	14.05	25.05	16.06
M-88	0	0	0	0	30	33	35
M-89	0	0	0	0	75	85	89
M-90	0	0	0	0	61	69	81
M-91	0	1	1	1	55	61	65
M-92	1	1	1	1	4	5	6
M-93	0	0	0	0	1	1	1
M-94	0	0	0	0	1	1	1
M-95	0	0	0	0	0	0	0
M-96	0	0	0	0	0	0	0
M- 97	0	0	0	0	0	0	0

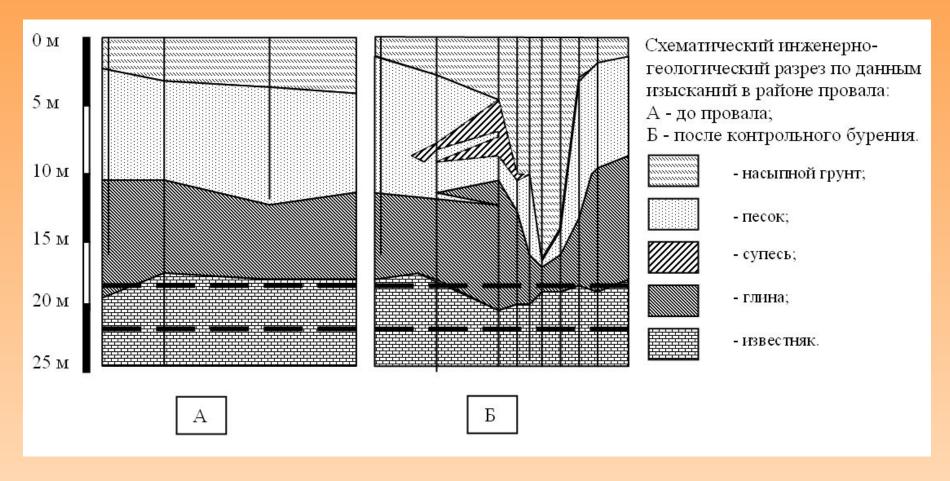
Результаты дополнительных инженерногеологических изысканий

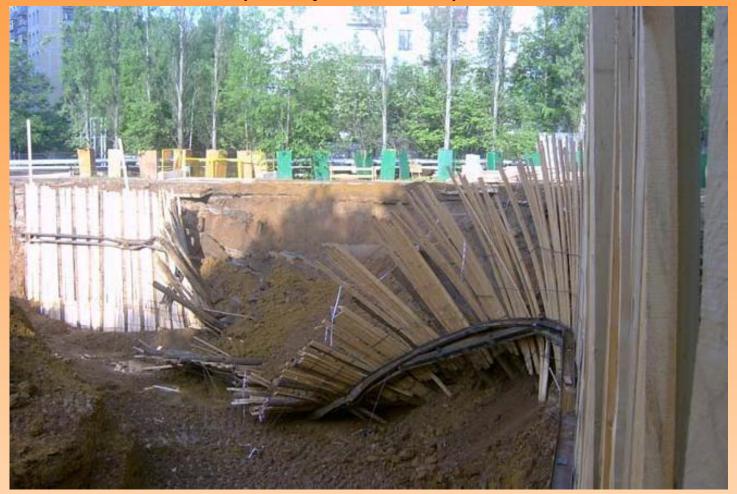
Авария ограждения котлована на Рублевском ш. (2007) (В.Я.Еремин, 2011)

Расчетная нагрузка на анкер – 340 кН, несущая способность тяги – 600 кН

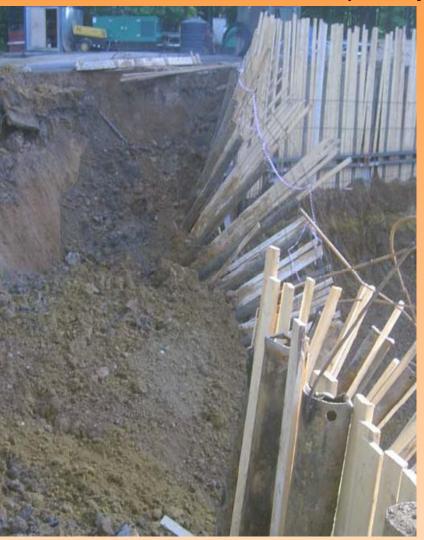
Авария ограждения котлована на Рублевском ш. (2007) (В.Я.Еремин, 2011)

- Устаревшие изыскания
- Изменилась планировочная отметка на 1,5 м
- Трубы брались проектной длины, защемление было уменьшено
- Вскрыты линзы текучих супесей, пропущенных изысканиями
- Вертикальная забирка вовремя не устанавливалась
- Не были установлены вовремя угловые распорки, предусмотренные проектом
- Полости за ограждением засыпали грунтом из котлована
- Мониторинг не выполнялся

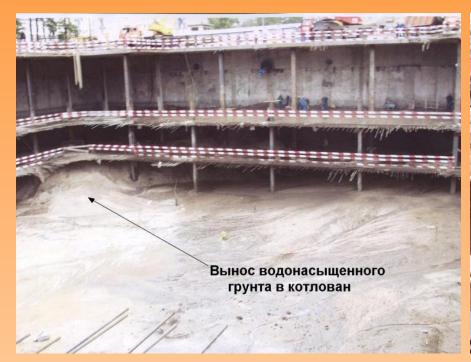
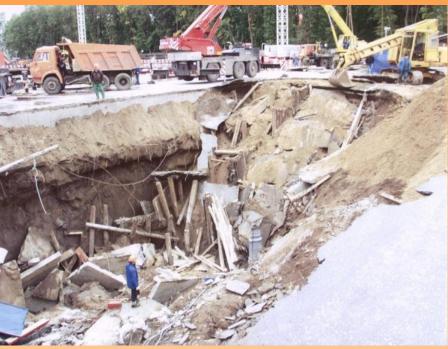
Авария офисного комплекса, Москва (2006)

- 5 подземных уровней, глубина котлована 20 м
- Стена в грунте h=800 мм
- Технология строительства semi-top-down

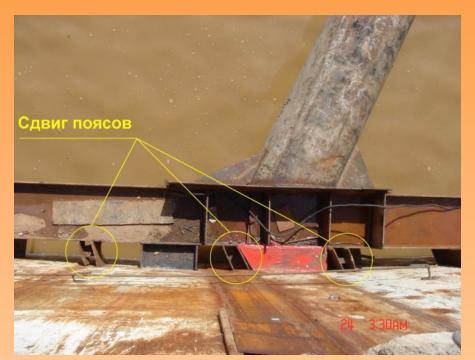
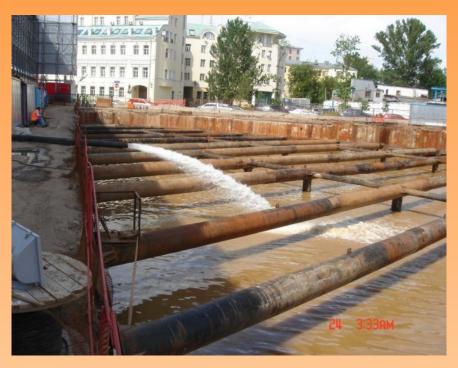
Авария многофункционального комплекса, Москва (2007)

Затопление котлована для предотвращения потери устойчивости распорной системы

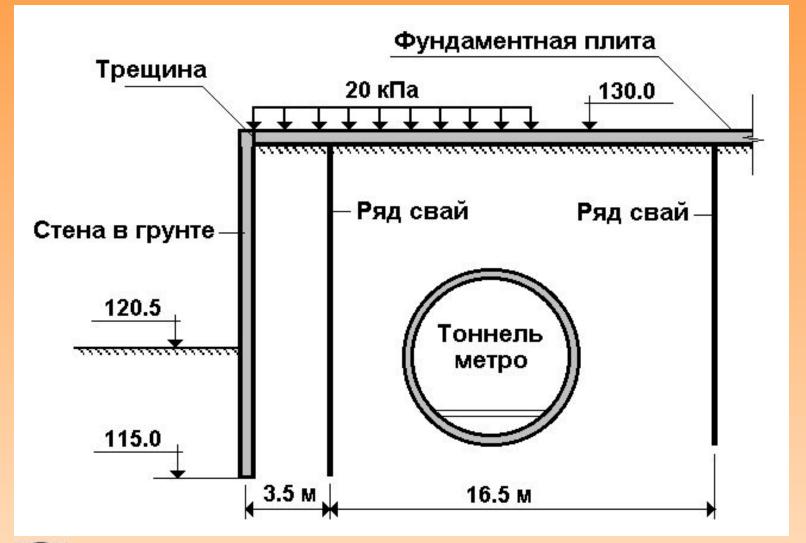
Ограждение котлована у Александровского сада

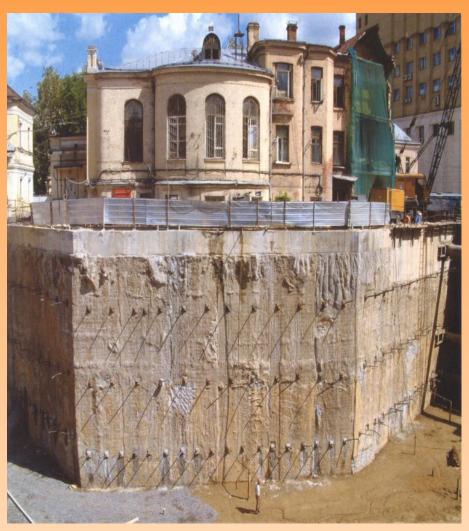
Риски при устройстве анкерного крепления

Деформации, связанные с:

- Ползучестью корней анкеров
- Потерей преднапряжения в результате соседнего строительства
- Неопределенностью грунтовых условий за границами участка

Прогрессирующее разрушение – «эффект домино»

Осадки соседних зданий Протечки сквозь стену

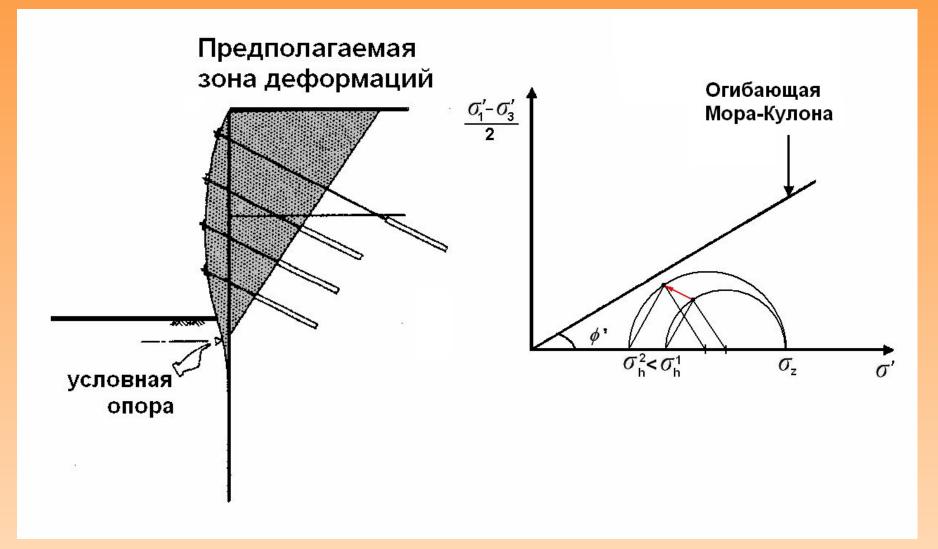
Возможная причина значительных деформаций

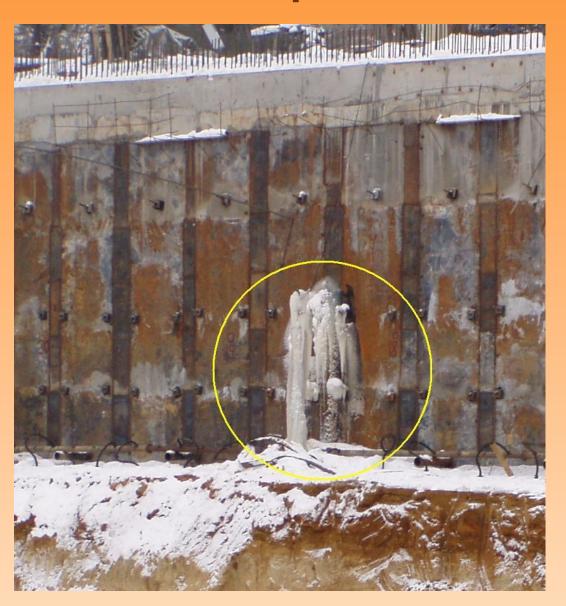
Качество гидроизоляции

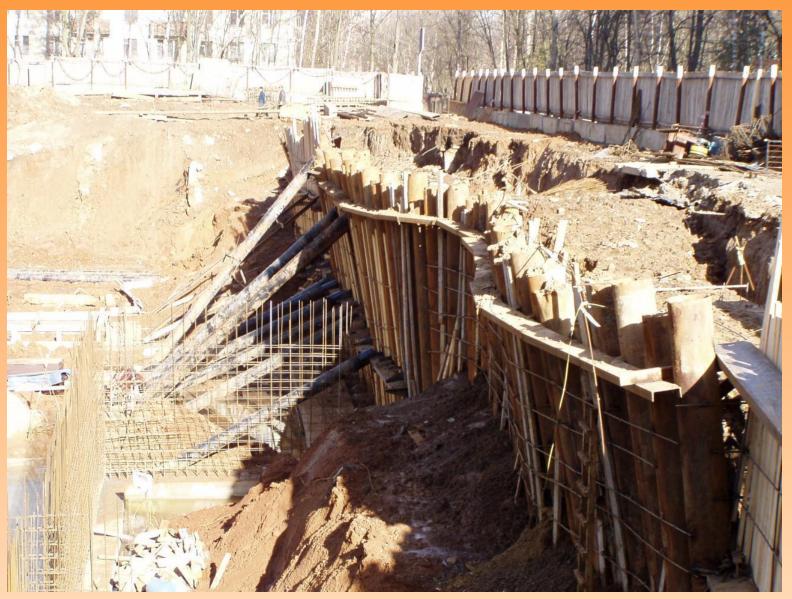
Неправильная последовательность работ

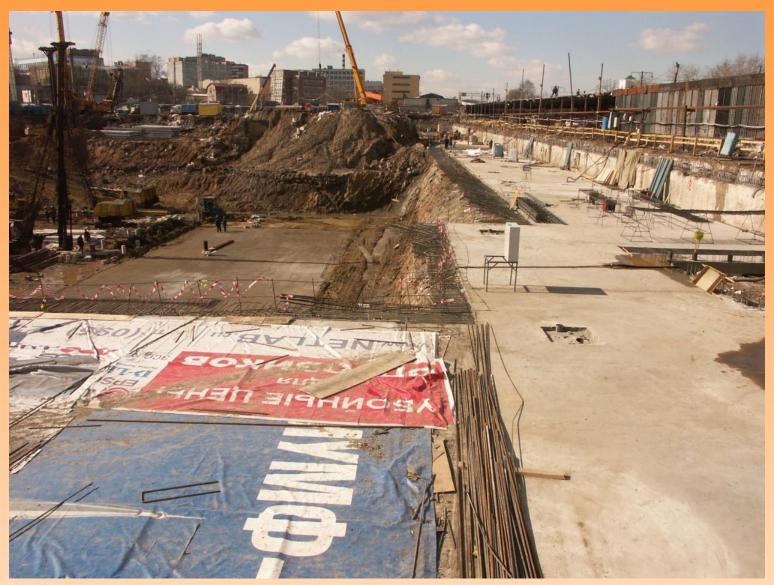
Нарушения ПОССтроительство универмага на Красносельской ул. (2006)
