# Уроки аварий и катастроф

Попытка анализа аварии СШГЭС  
(и не только)

Сердюков Г.Ф.

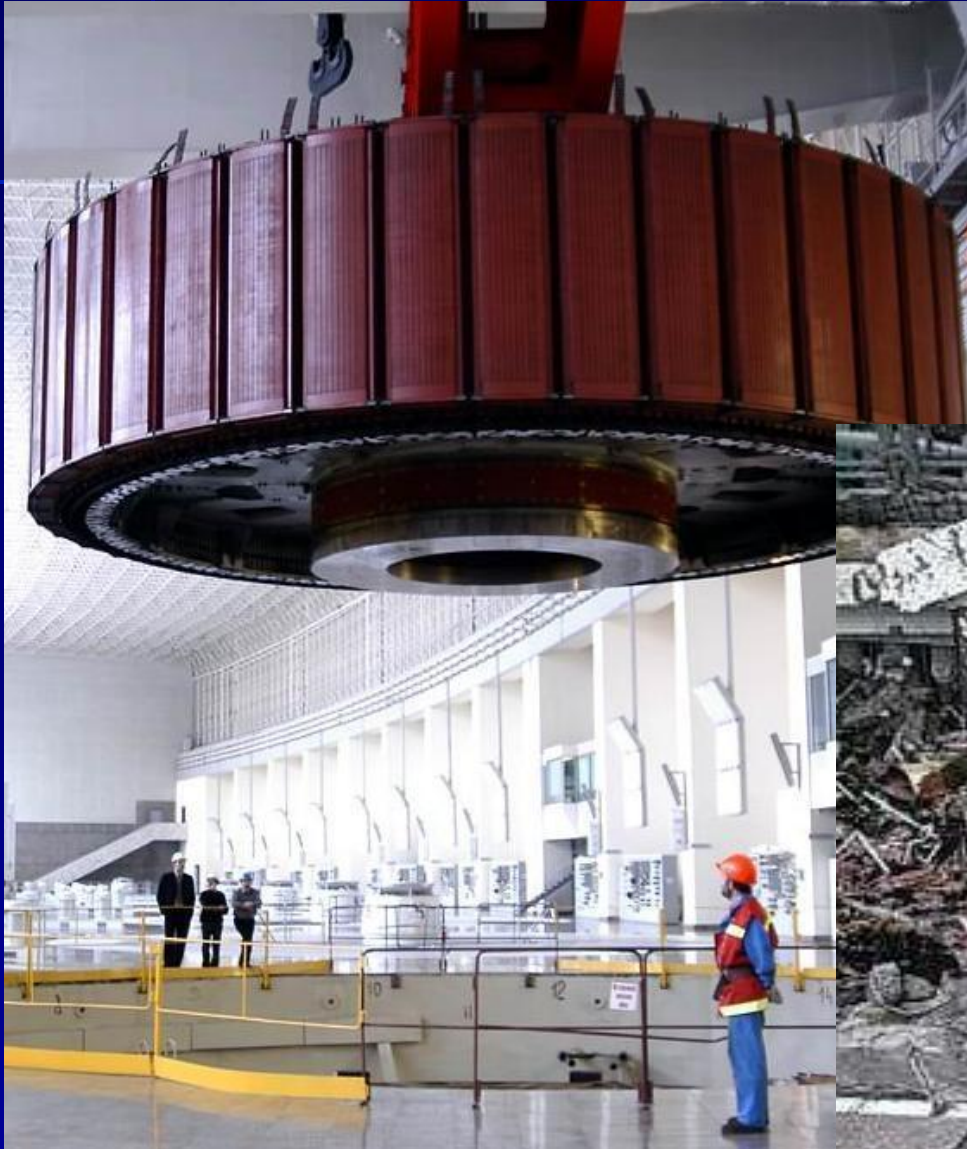
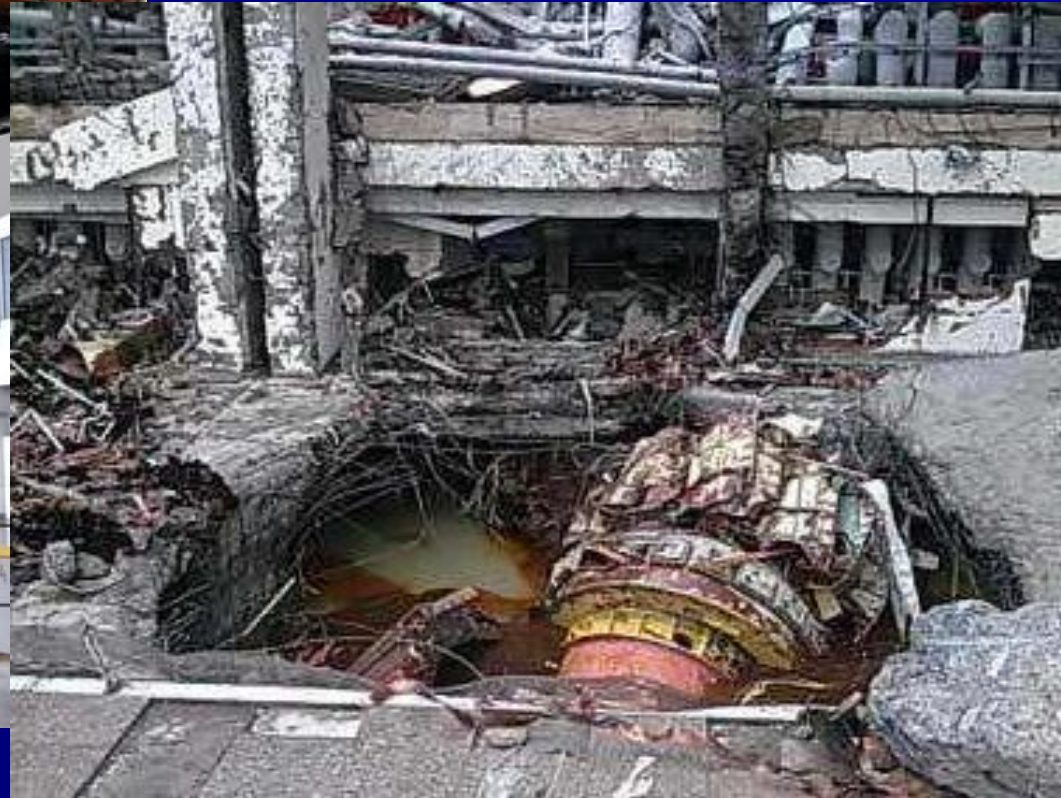
# Катастрофа СШГЭС- масштабы аварии

- 1,5 тыс. тонны (вес всего гидроагрегата 2,69 тыс. тонн). "Полторы тысячи весом летательный аппарат вопреки законам физики поднялся в воздух и летал", - отметил Кутьин. По его словам, все произошедшее на станции - результат выхода за предельные режимы работы второго гидроагрегата. Именно там произошла авария. Она длилась чуть более одного часа, пока не были закрыты аварийные затворы на уровне верхнего бьефа, и вода продолжала поступать в машинный зал. Последствия аварии усилило то, что седьмой и девятый гидроагрегаты продолжали работать, и своим вращением создали центробежную силу, засасывающую воду в машзал.

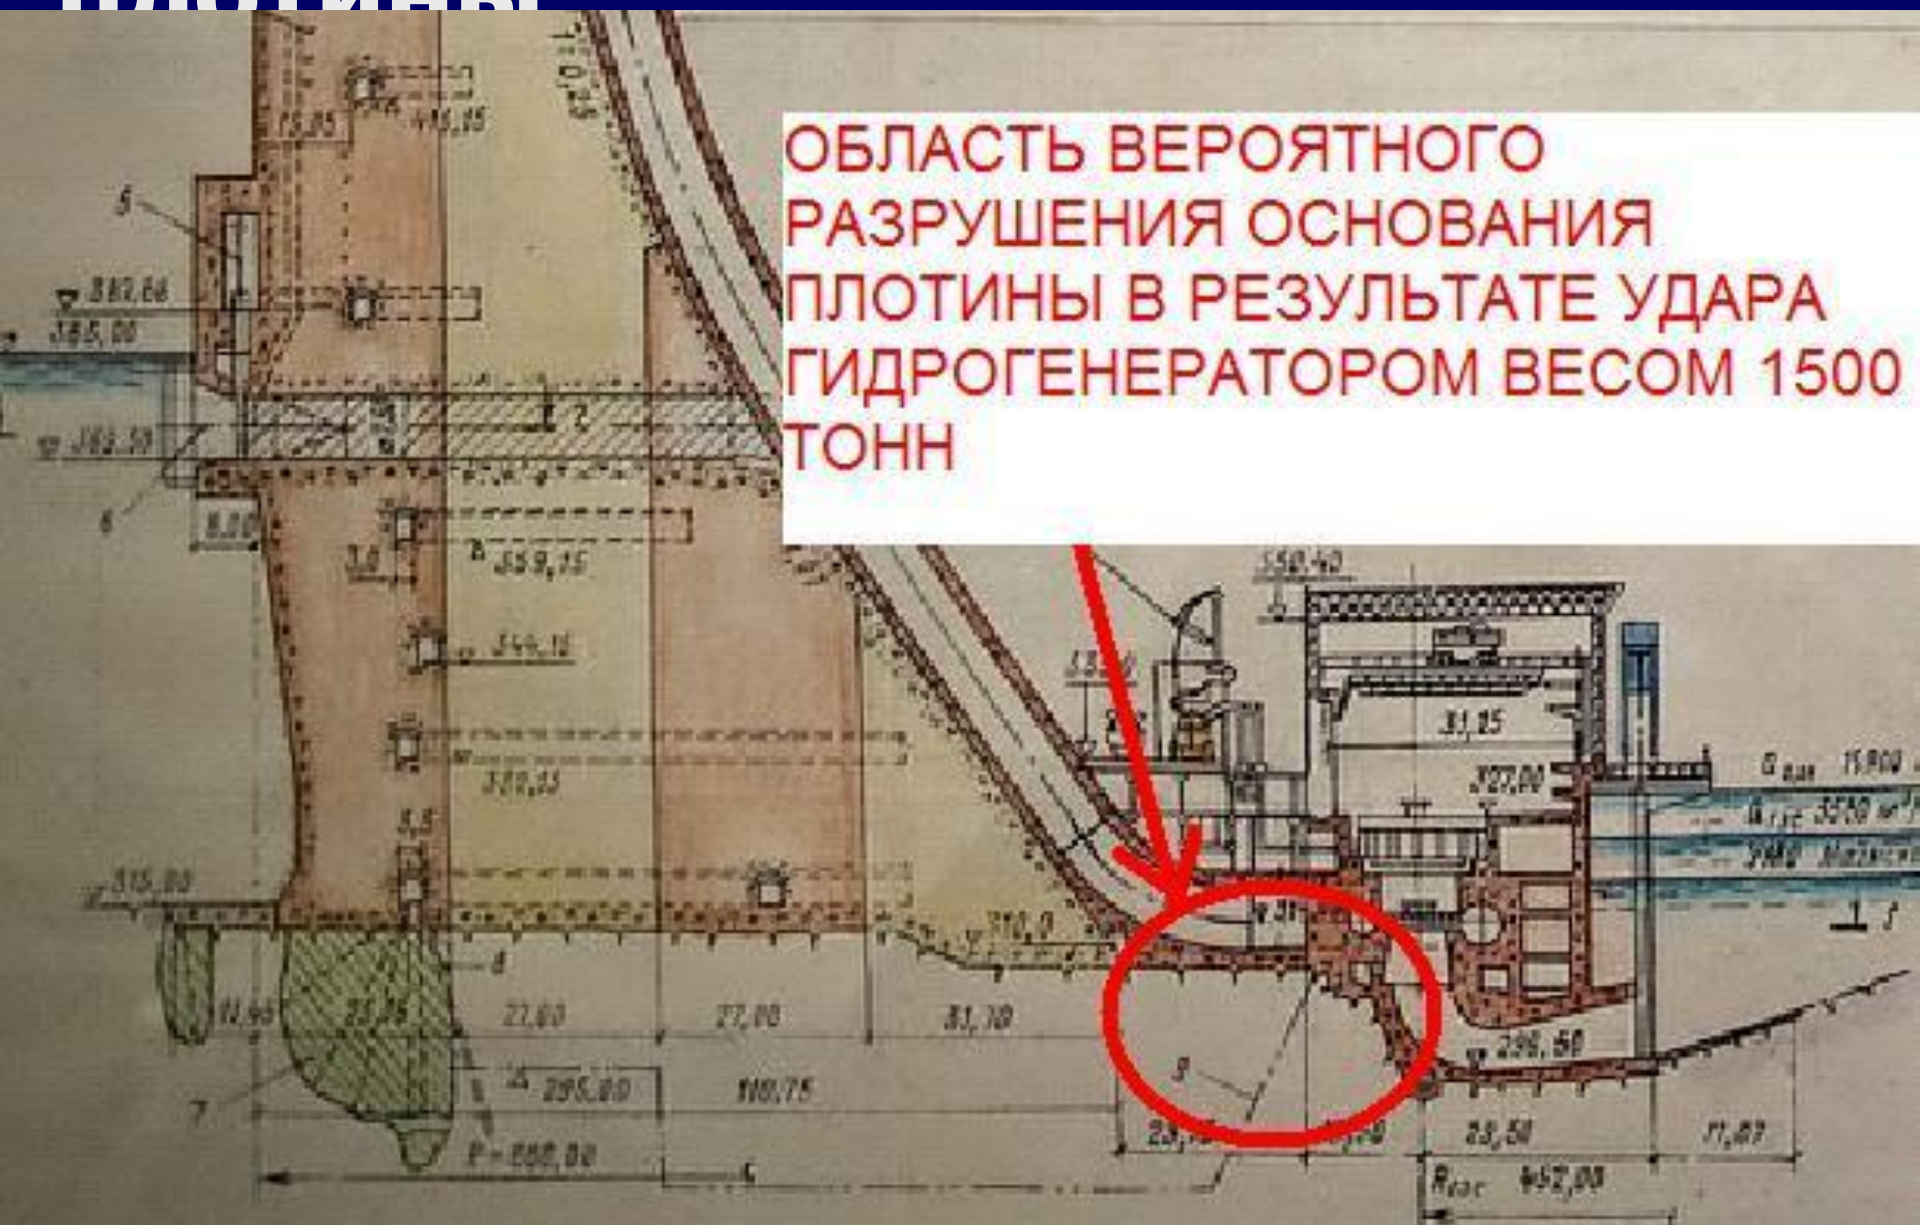
# Разрушение основания плотины

ОБЛАСТЬ ВЕРОЯТНОГО  
РАЗРУШЕНИЯ ОСНОВАНИЯ  
ПЛОТИНЫ В РЕЗУЛЬТАТЕ УДАРА  
ГИДРОГЕНЕРАТОРОМ ВЕСОМ 1500  
ТОНН

НАИБОЛЕЕ ОПАСНЫЙ  
УЧАСТОК. ПРИ РАЗРУШЕНИИ  
ЭТОГО УЧАСТКА ГИБЕЛЬ  
ПЛОТИНЫ НЕИЗБЕЖНА

ПОСТРАДАВШИЙ УЧАСТОК  
ИМЕННО ТУТ ЛЕТАЛ  
ГИДРОГЕНЕРАТОР. БЕТОН  
ПЛОТИНЫ НА ЭТОМ  
УЧАСТКЕ НАРУШЕН

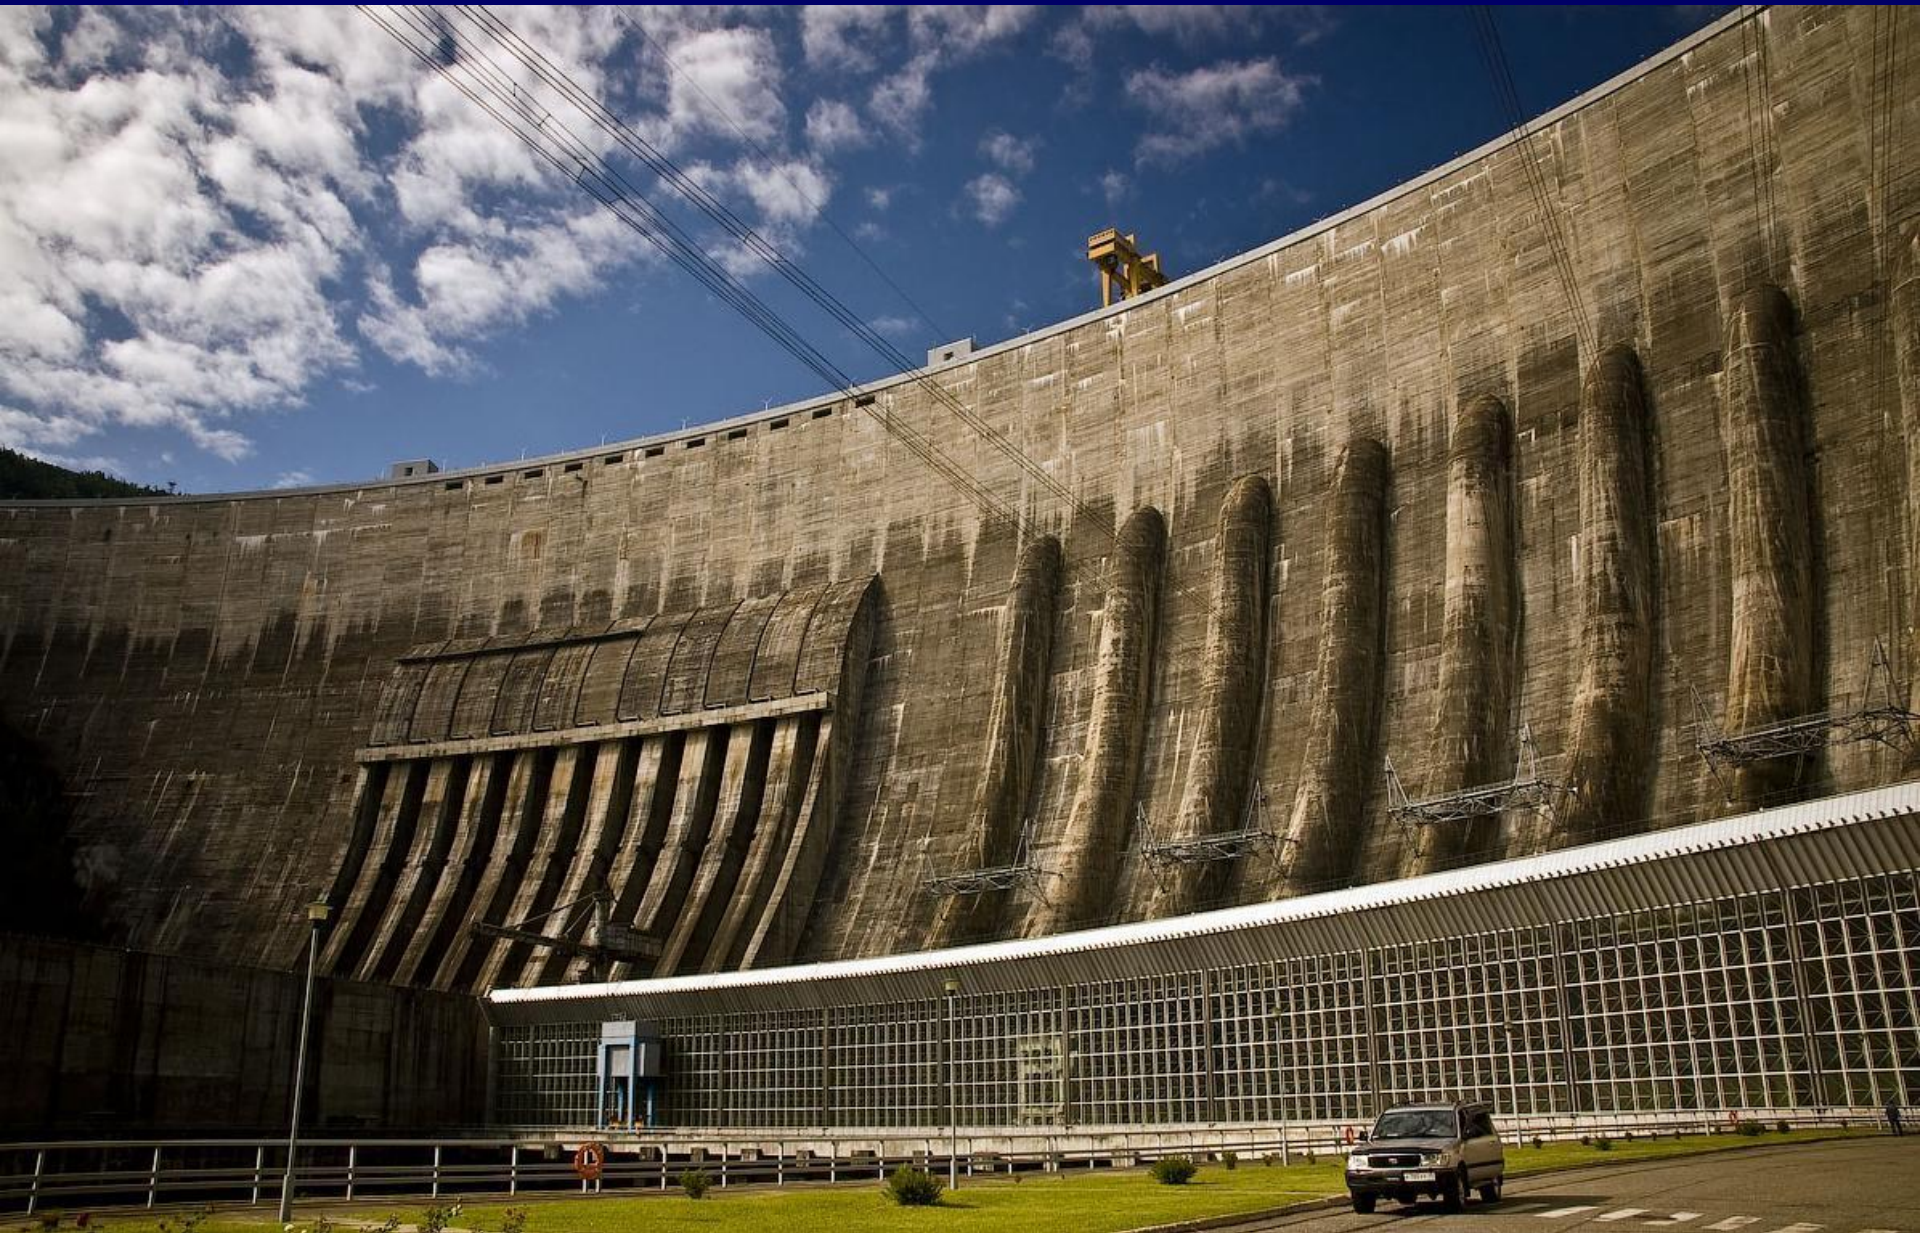
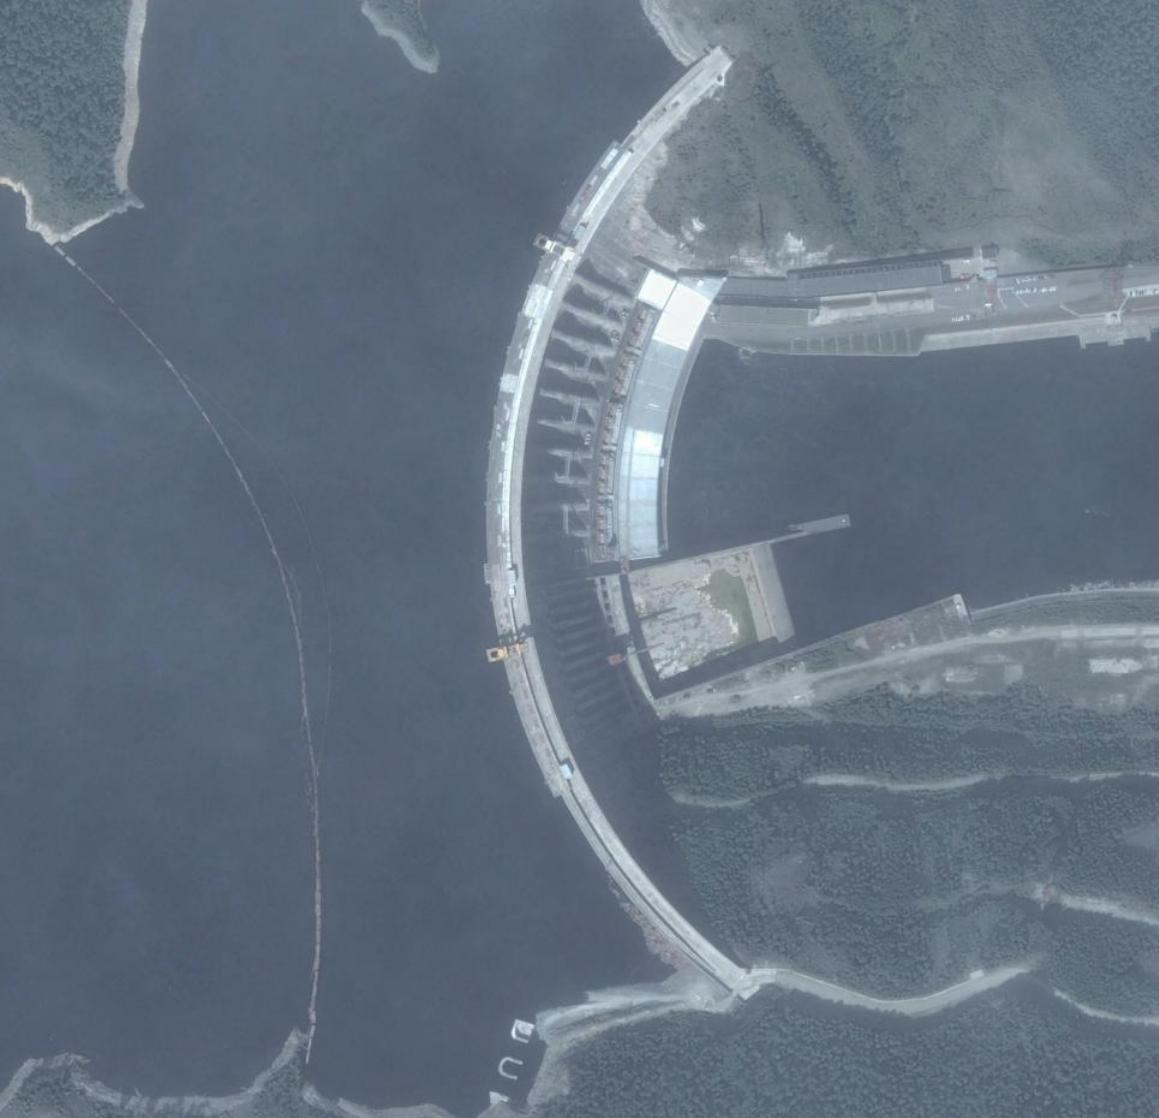
- Плотина Саяно-Шушенской ГЭС - арочно-гравитационного типа. Арочные пояса - круговые трехцентровые арки.
- Напорная грань - цилиндрическая поверхность с вертикальной образующей.
- Каньон трапецеидальный.
- Высота плотины 242 м,
- длина плотины по гребню 1070 м, по подошве - 400 м,
- толщина плотины по гребню 25 м, максимальная толщина по подошве - 105 м. Вдоль потока плотина разделена на четыре столба толщиной 25 м каждый, поперек потока плотина разделена на 68 секций протяженностью 15 м каждая.

**Высота плотины  
242 м,  
длина плотины по  
гребню 1070 м,  
по подошве - 400 м,  
толщина плотины  
по гребню 25 м,  
максимальная  
толщина по  
подошве - 105 м.**

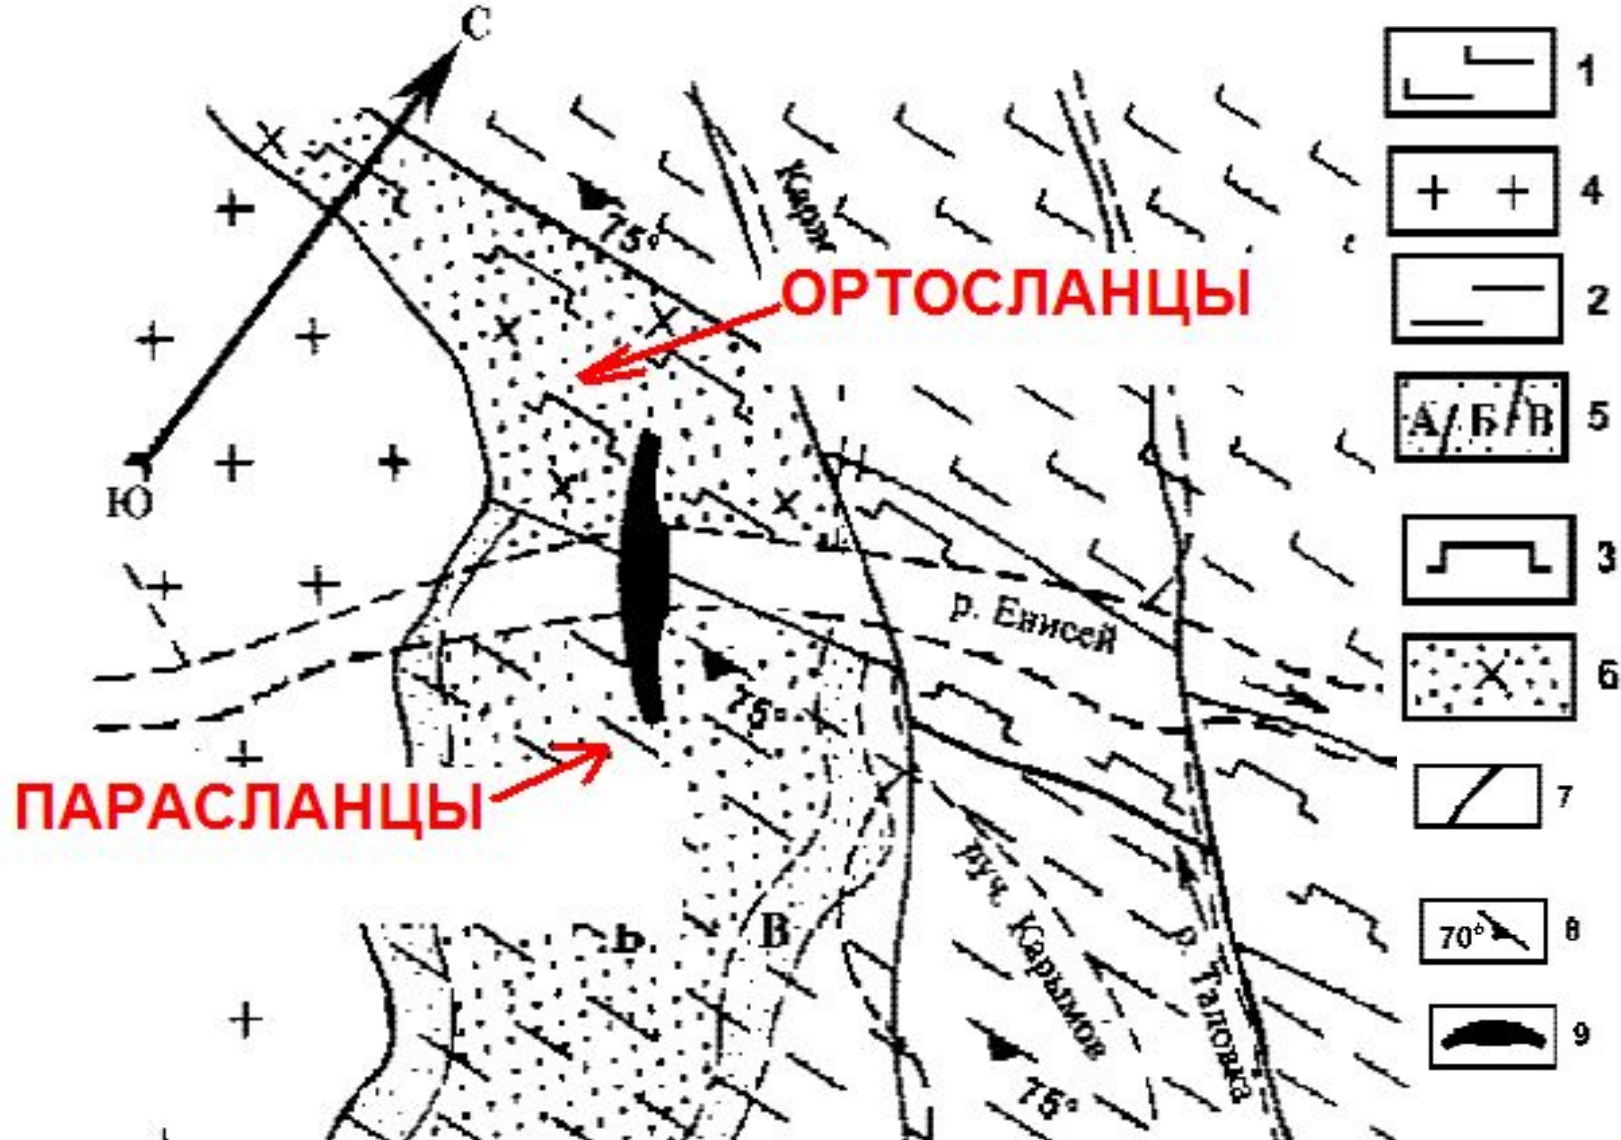
**Схематическая геологическая карта гидроузла**

- 1 – парасланцы черемуховой толщи; 2 – парасланцы карымовской толщи; 3 – ортосланцы; 4 – граниты джойской интрузии; 5 – зоны контактного метаморфизма: А – сильного, Б – среднего, В – слабого; 6 – нерасчлененная зона контактного метаморфизма; 7 – тектонические зоны; 8 – угол залегания пород; 9 – контур плотины

- Зона между ортосланцами и парасланцами является ослабленной зоной;
- Зона правого берега (парасланцы) сложен из пород залегающих под углом 15 градусов ( $90 - 75 = 15$ ), что характеризуется ослаблением при динамической нагрузке (особенно с учетом анизотропии);
- Учитывая направление залегания слоев, при увеличении нагрузки со стороны водохранилища, появляется составляющая сила направленная вверх от основания плотины и ослабляющая прочность правого края;
- Строительство нового водоотвода еще более ослабит зону примыкания тела плотины и правого берега;
- Так как долина реки Енисей представляет собой единый разломный шов, то построенная плотина поперек шва представляет собой объект с пониженной надежностью.

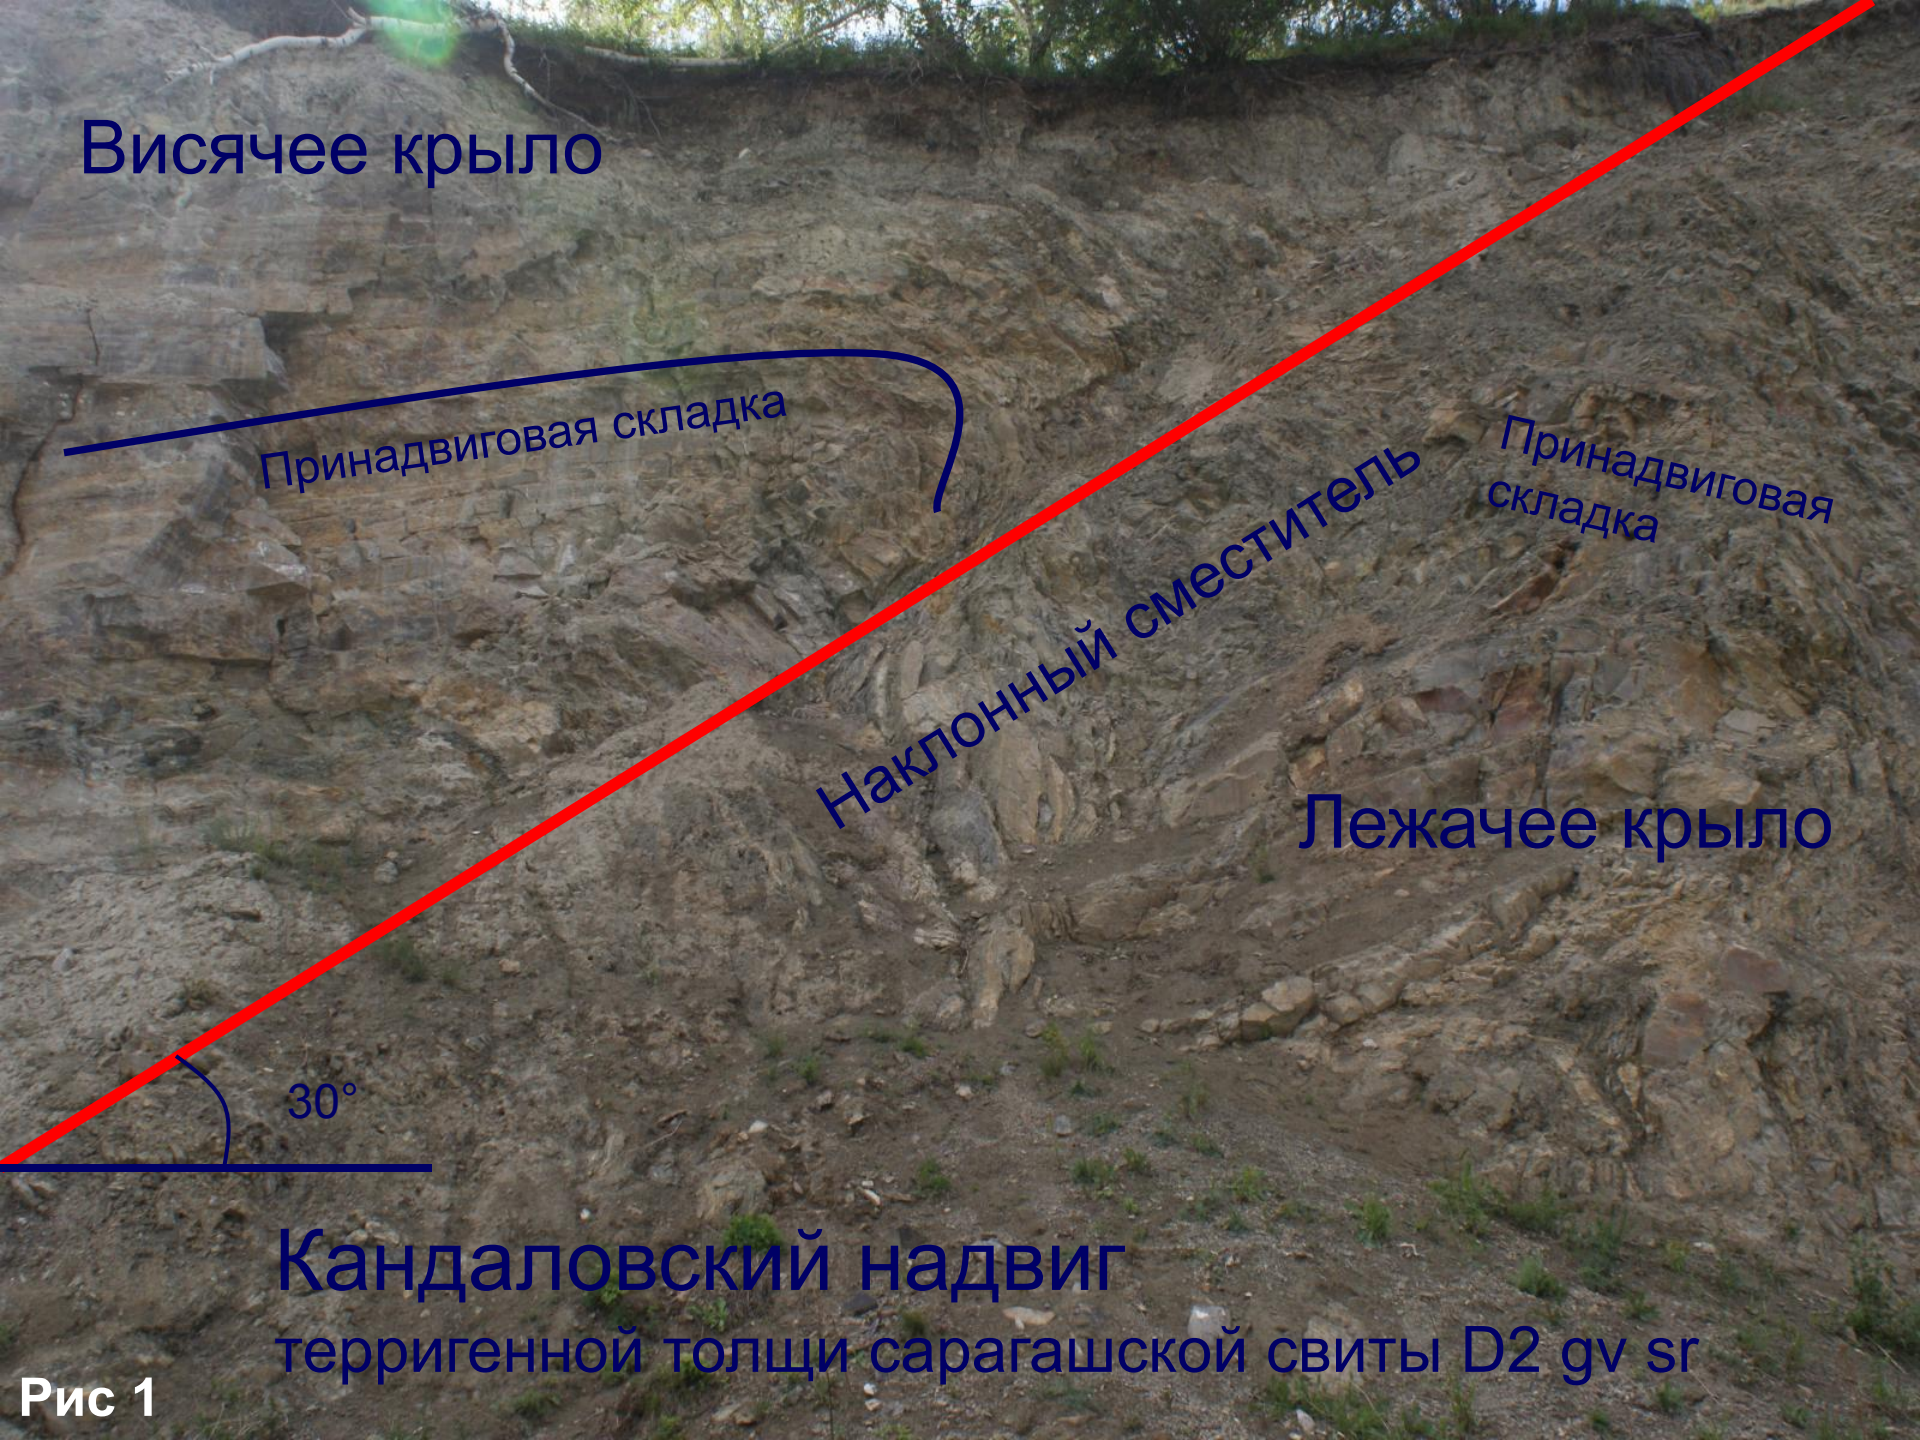
Рис 1

терригенной толщи сарагашской свиты D2 gv sr

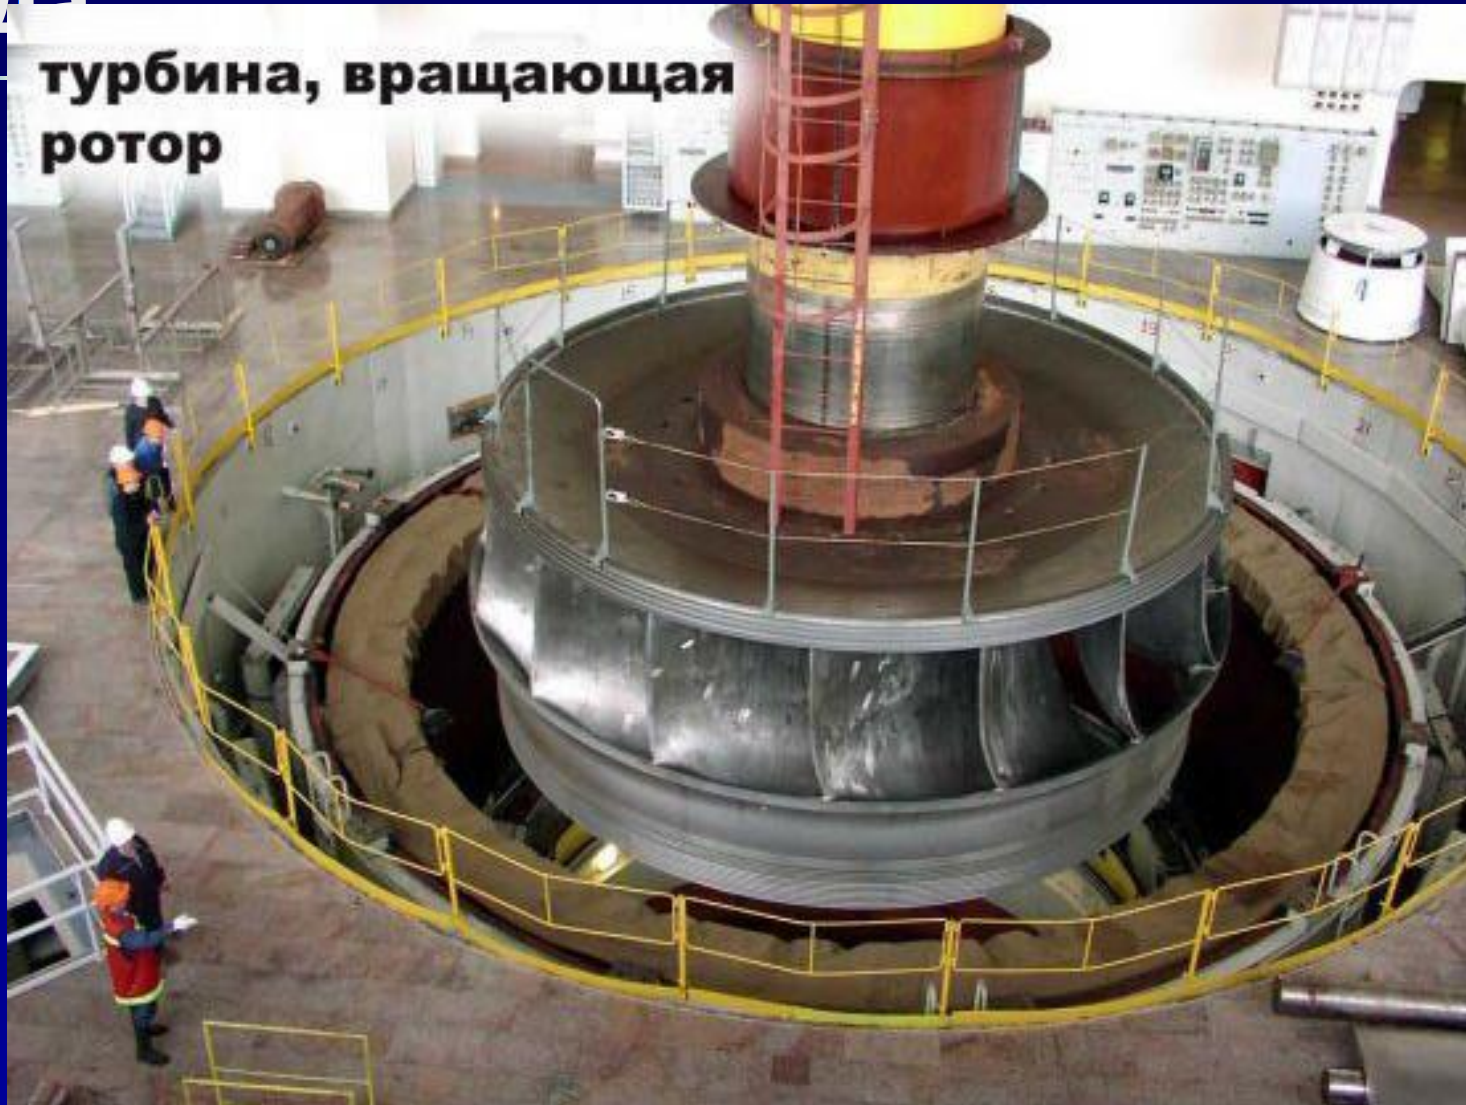
- Турбина имеет рабочее колесо диаметром 6,77 м, весом 156 тонн, содержащим 16 цельноштампованных лопастей изготовленных из нержавеющей кавитационностойкой стали.
- Турбины пропускают расход 358,5 м<sup>3</sup>/с и вращаются со скоростью 142,8 об/мин
- Направляющий аппарат гидротурбины состоит из 20 профилированных лопаток, изготовленных из нержавеющей стали. Впервые в отечественной практике для направляющего аппарата применён привод индивидуальным: сервомоторами для каждой из лопаток. Система регулирования рассчитана на давление 63 МПа.
- Вал гидротурбины верхним фланцем крепится непосредственно к центральной части ротора генератора, который своего вала не имеет. Диаметр вала 1900 мм, толщина стенки вала - 300 мм. Направляющий подшипник - сегментный с обрезиненными вкладышами.

**Турбина – основная часть  
гидроагрегата – именно она была  
разрушена при аварии 17 августа 2009  
года**

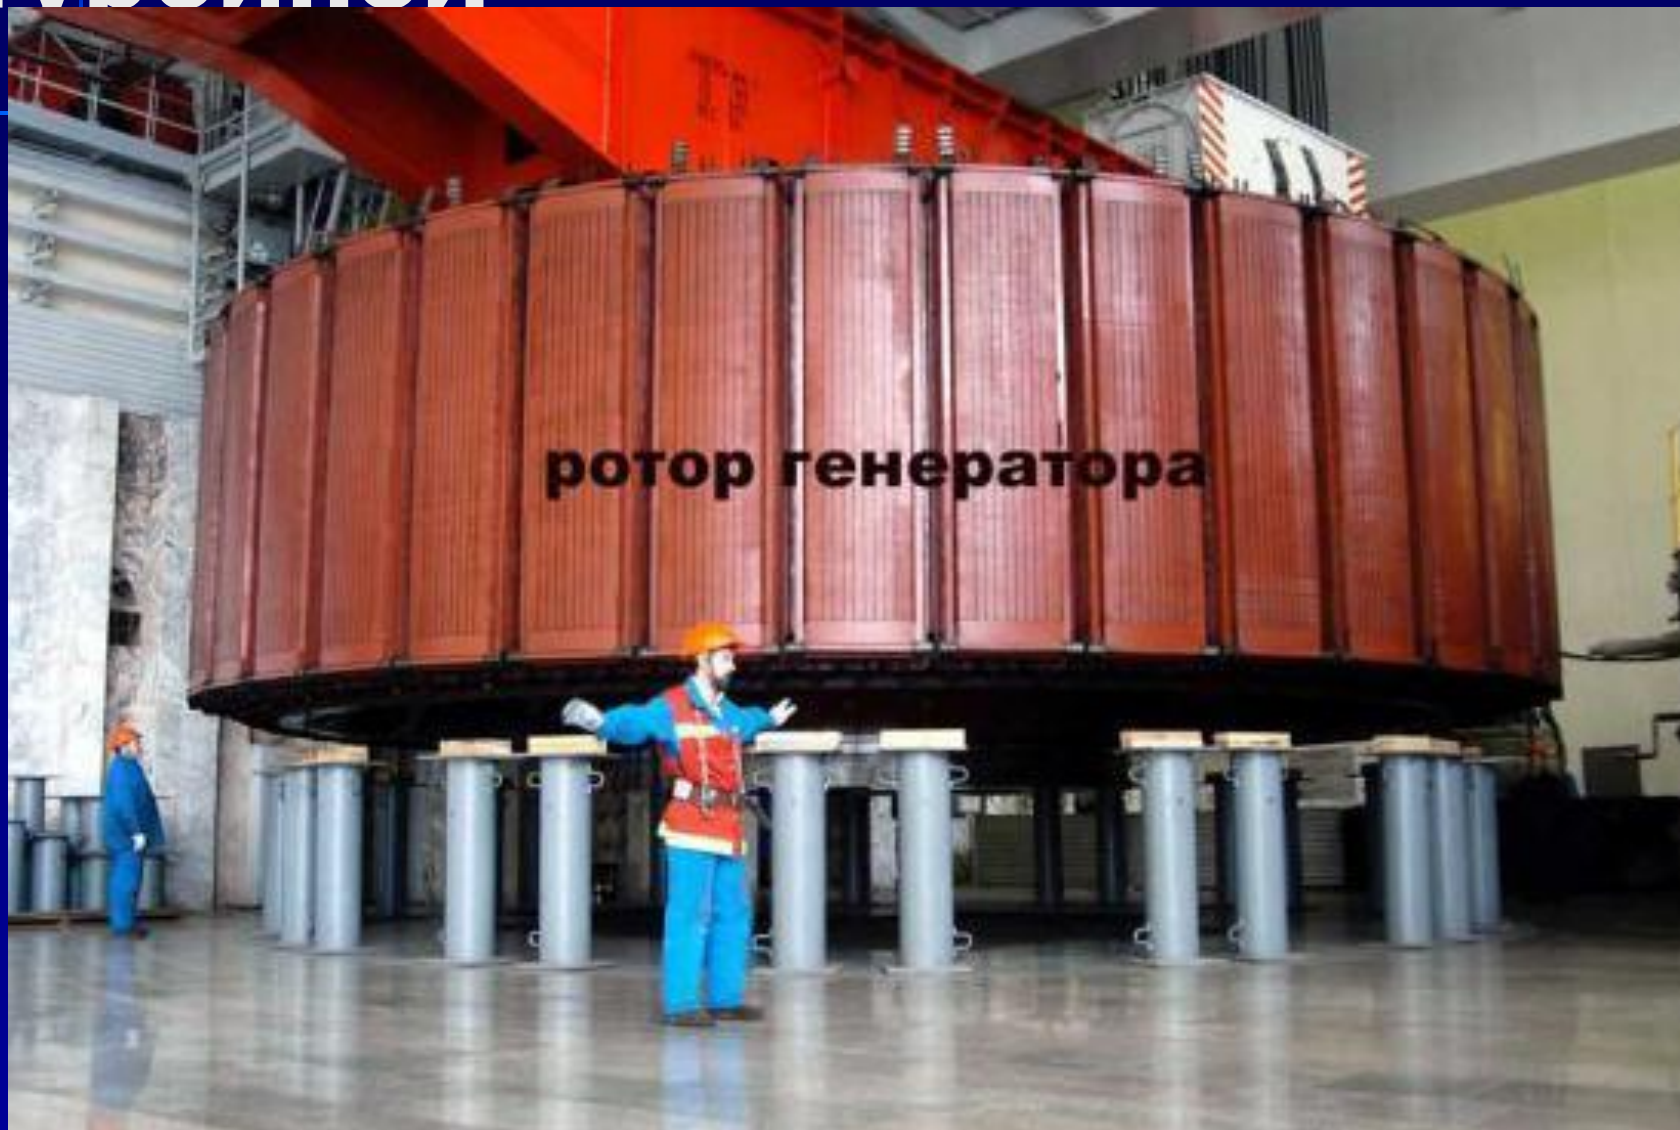
- вес турбины превышает 900 тонн, взлетела на 20 м, пробив потолок машинного зала
- Только для того что бы поднять турбину до уровня пола машинного зала необходимо передать энергию эквивалентную взрыву 21 кг тротила. С учетом передачи давления воды во все стороны одинаково – 130 кг тротила

# Ротор генератора вращается закрепленным на оси с турбиной

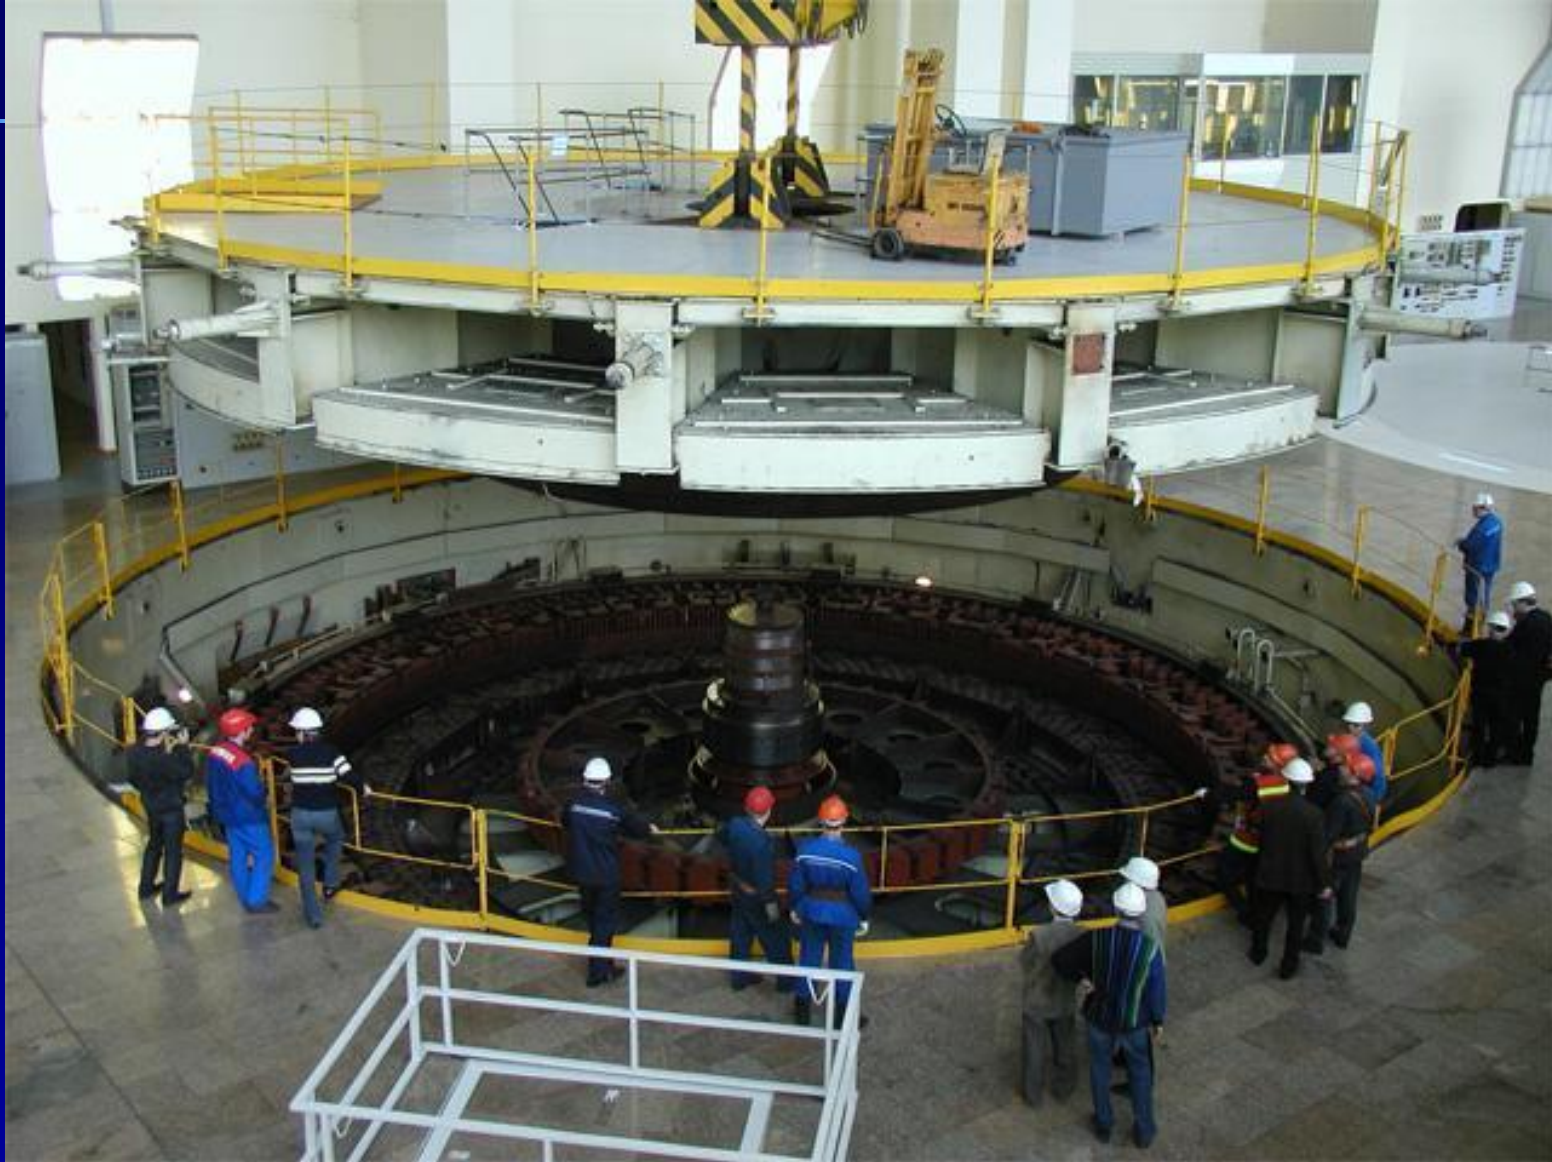
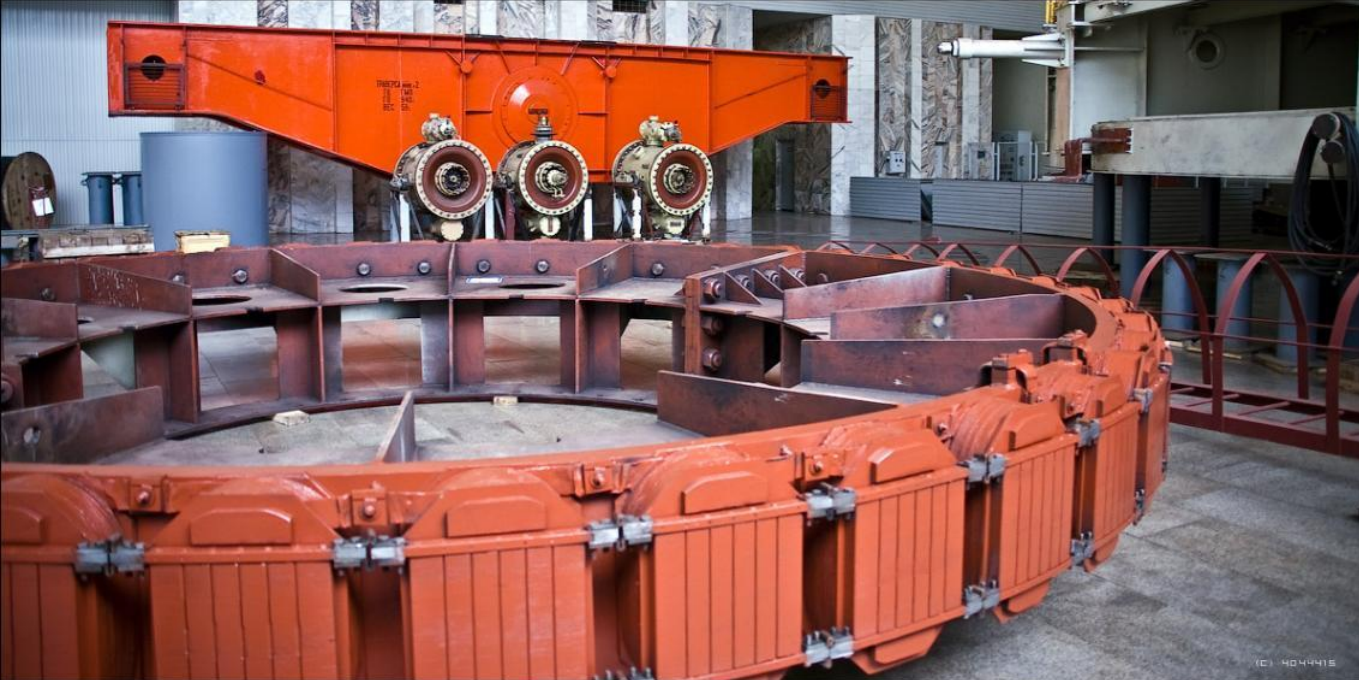
# Крышка энергоблока с верхним подшипником и центрирующими анкерами

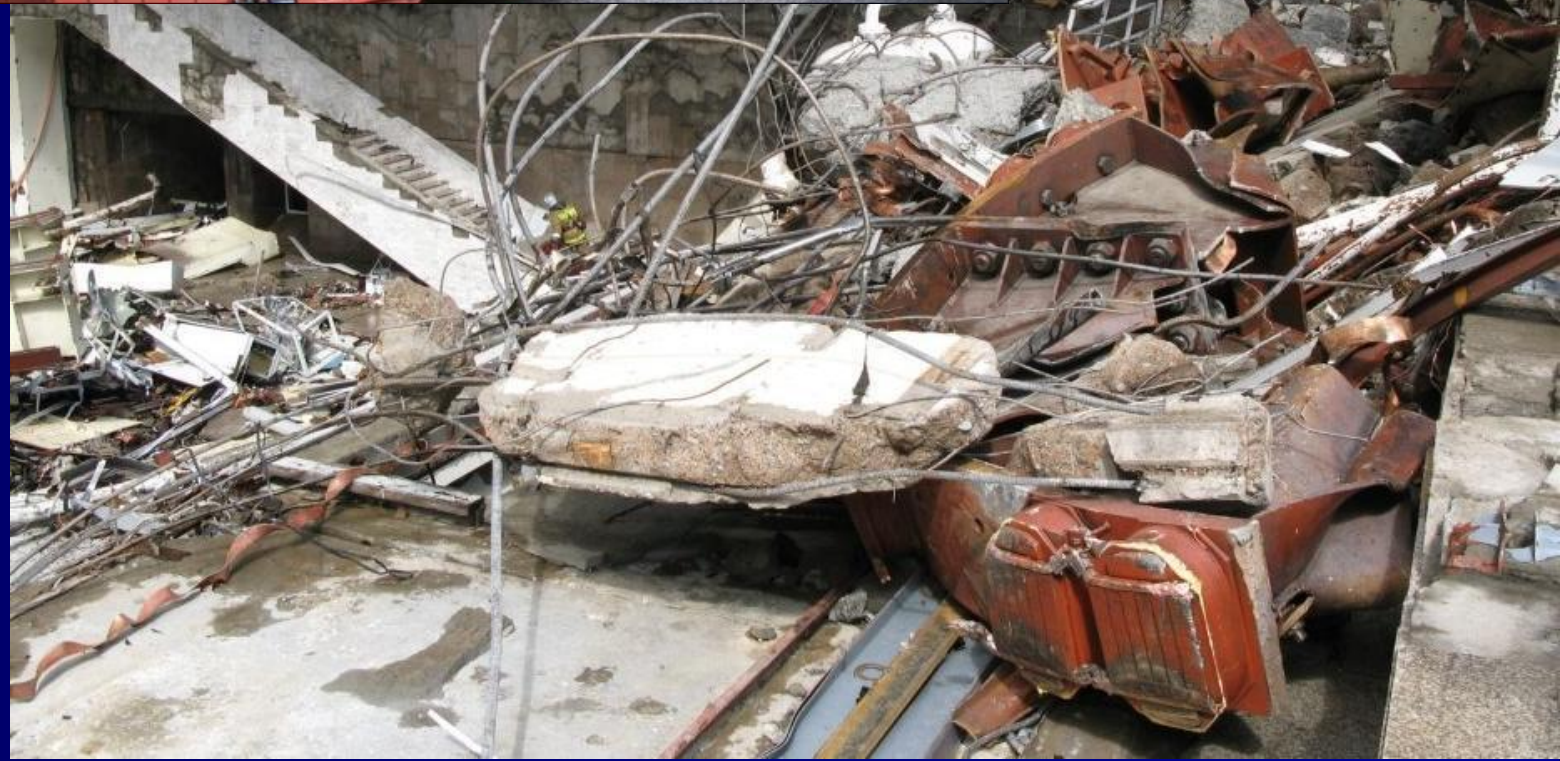
Обод  
ротора  
до и  
после

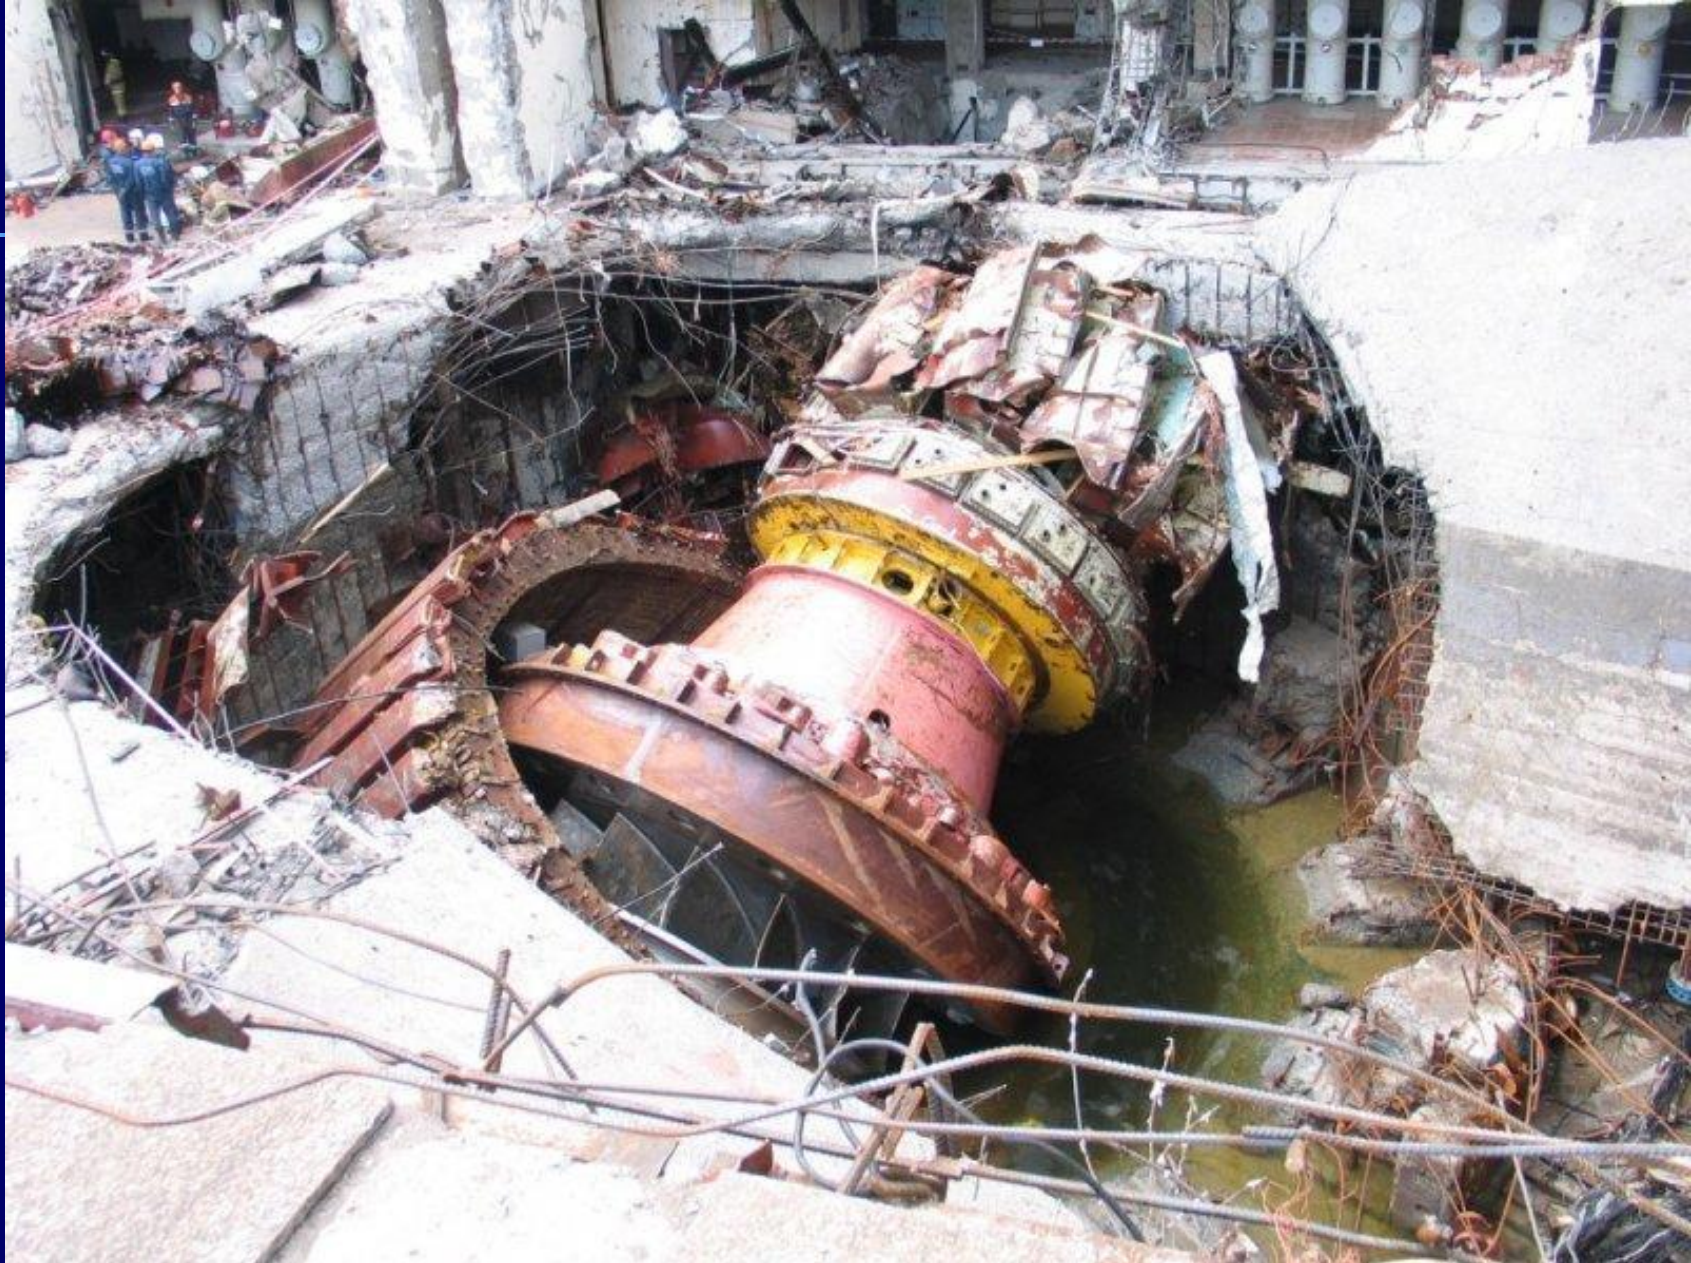
# Разрушенный гидрогенератор
