# Уроки аварий и катастроф

Попытка анализа аварии СШГЭС  
(и не только)

Сердюков Г.Ф.

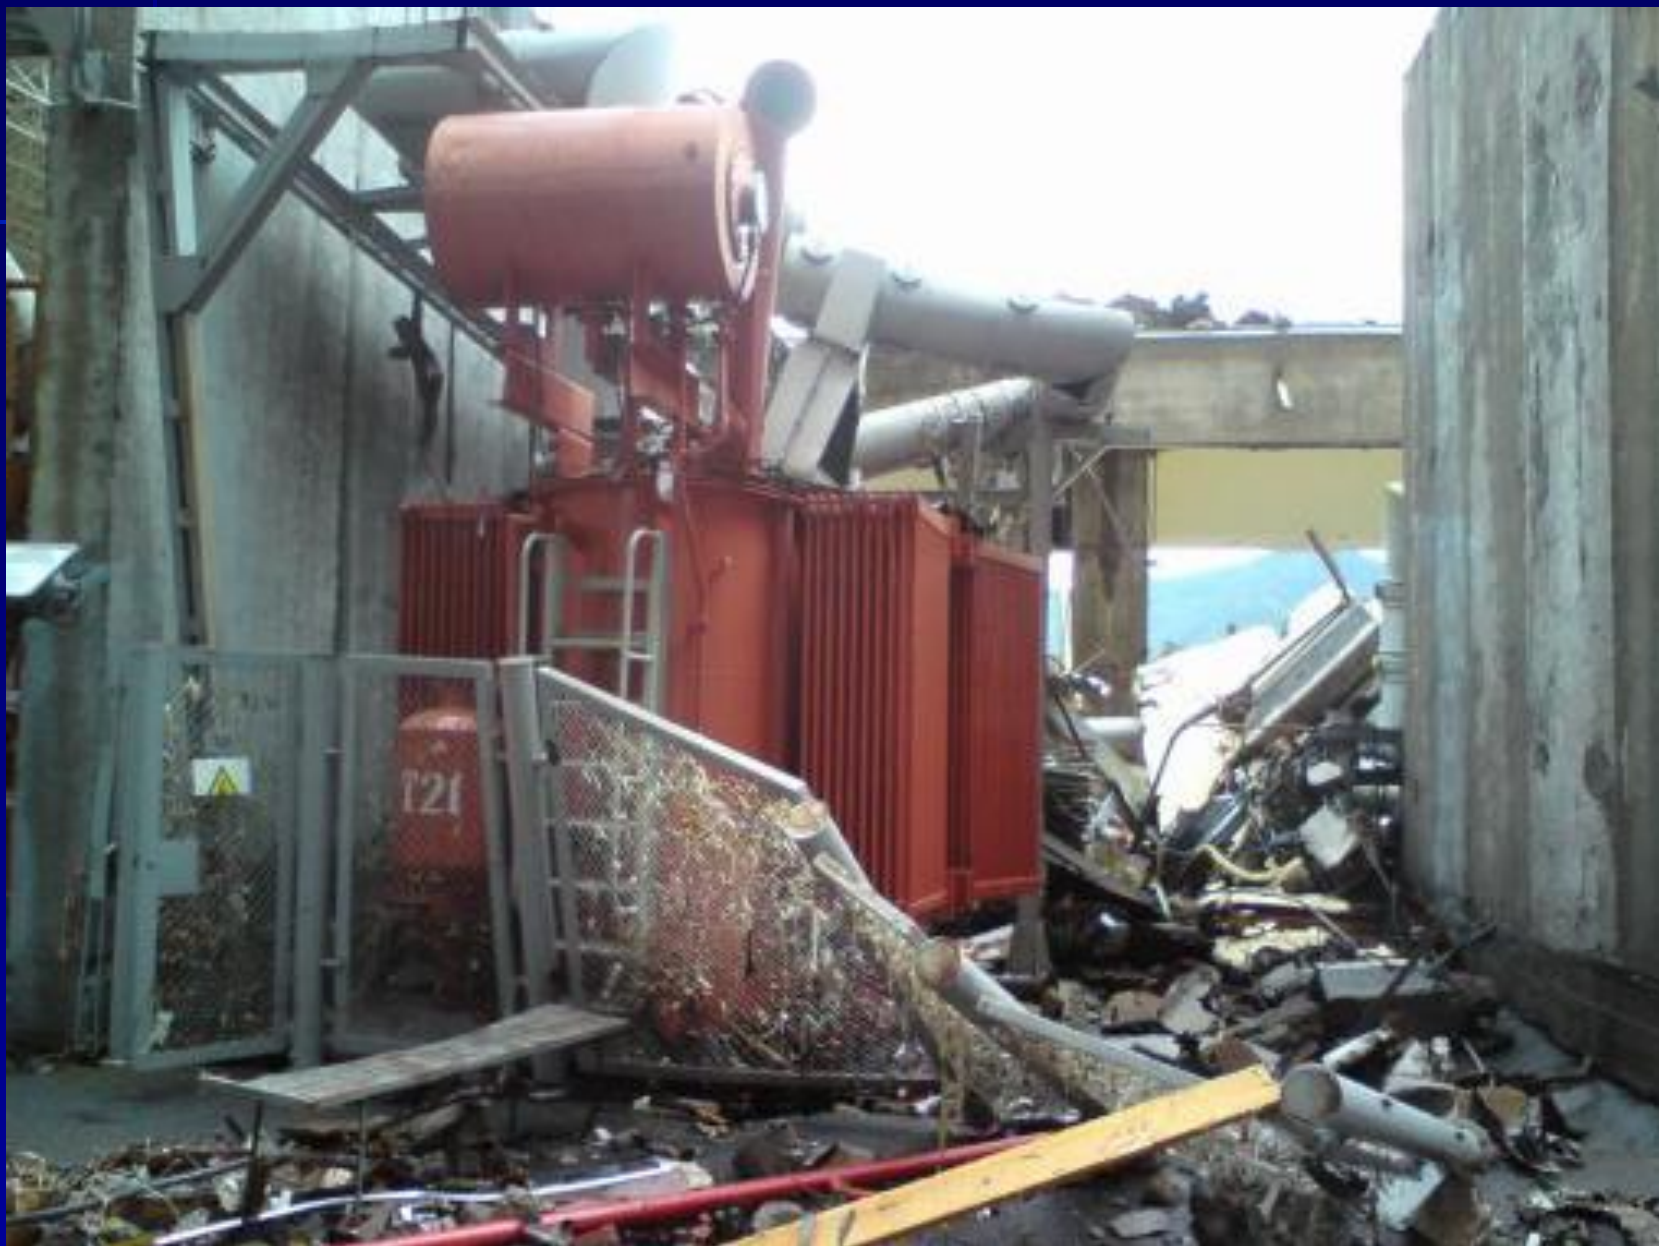
- группы однофазных трансформаторов на напряжение 15,75/500 кВ мощностью 533 МВ А в фазе изготовлены ПО "Запорожтрансформатор".

# Трансформаторы СШ ГЭС установлены на открытом пространстве

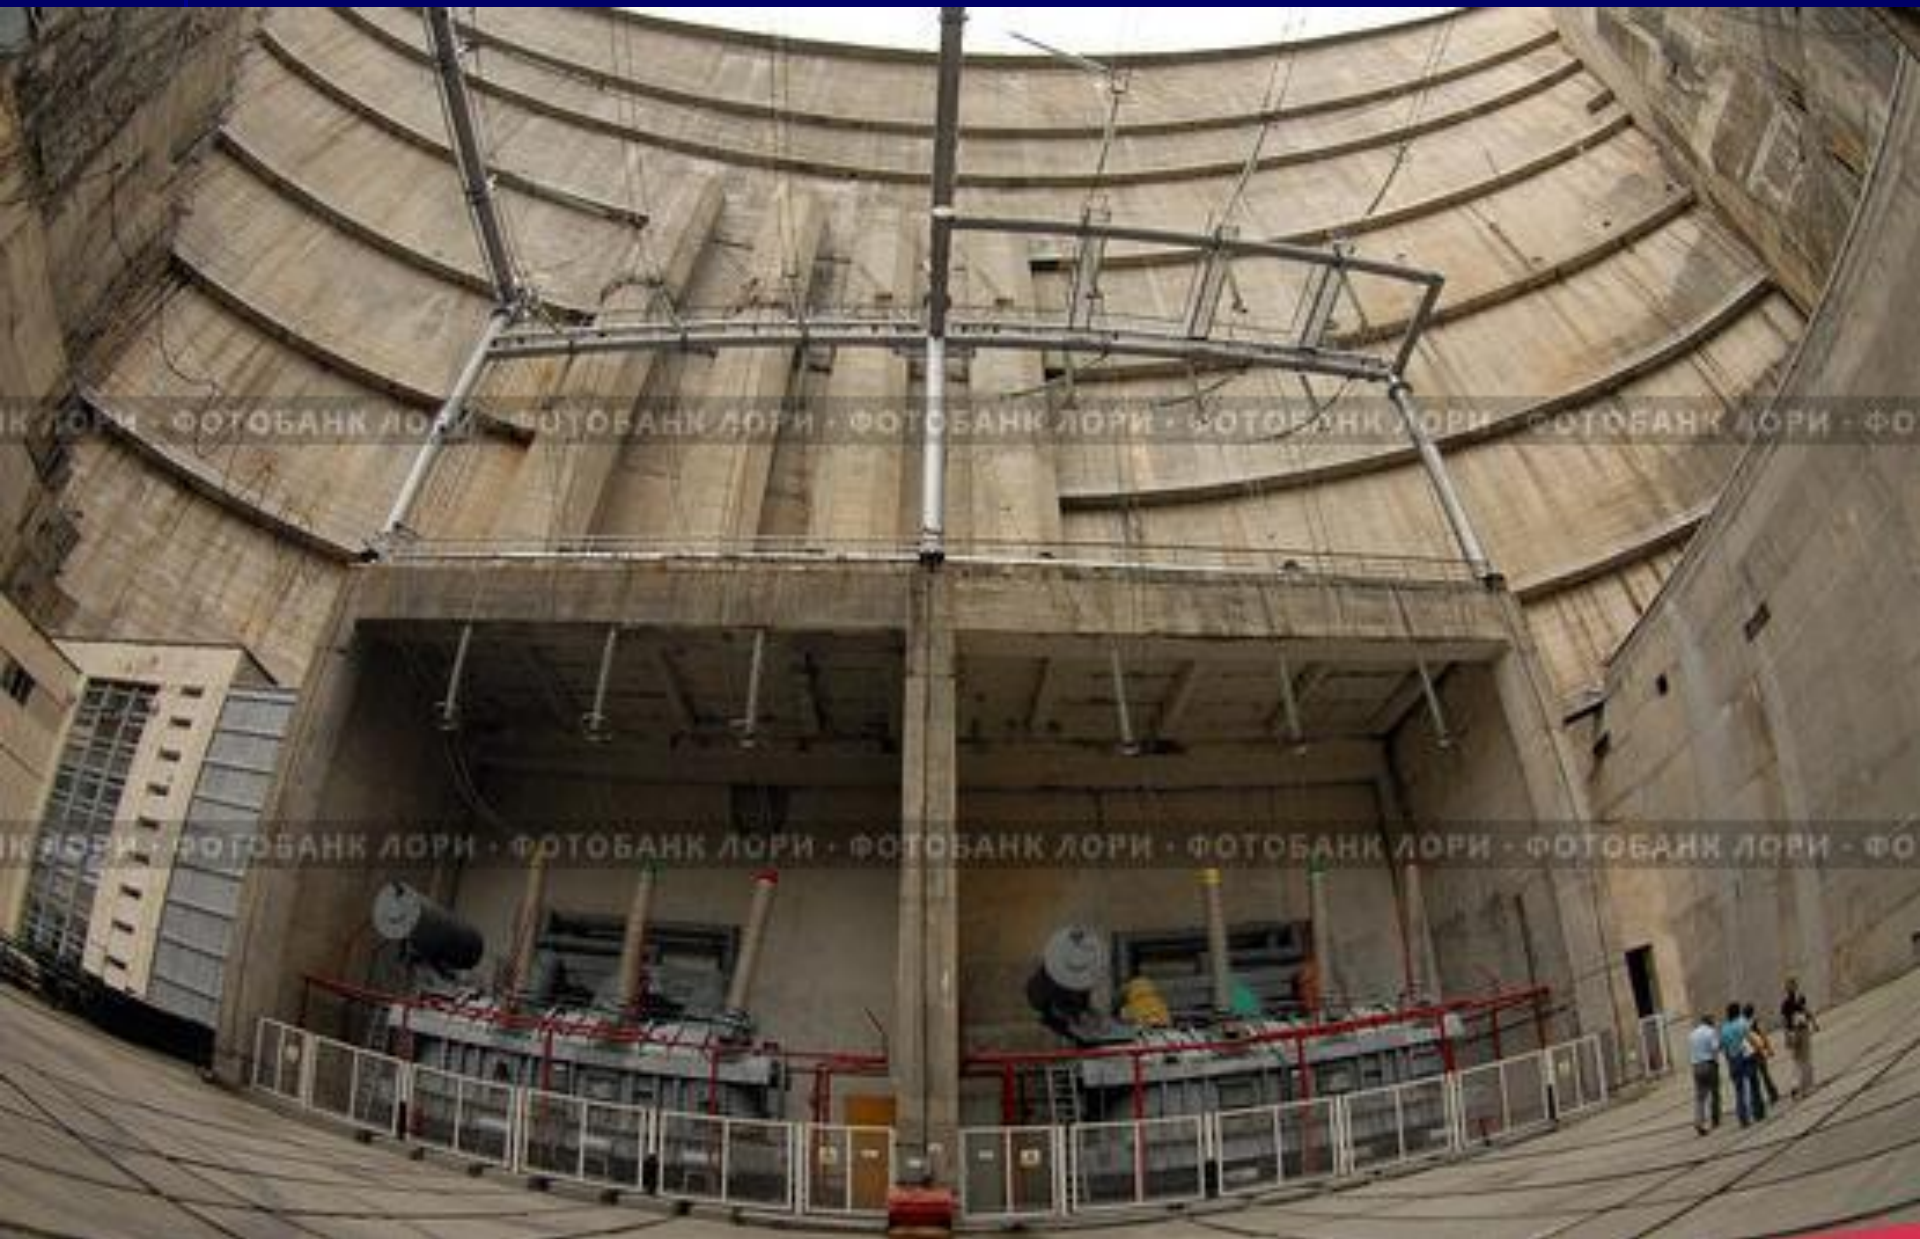
# Еще более «экономно», но опасно расположены трансформаторы Чиркейской ГЭС в Дагестане

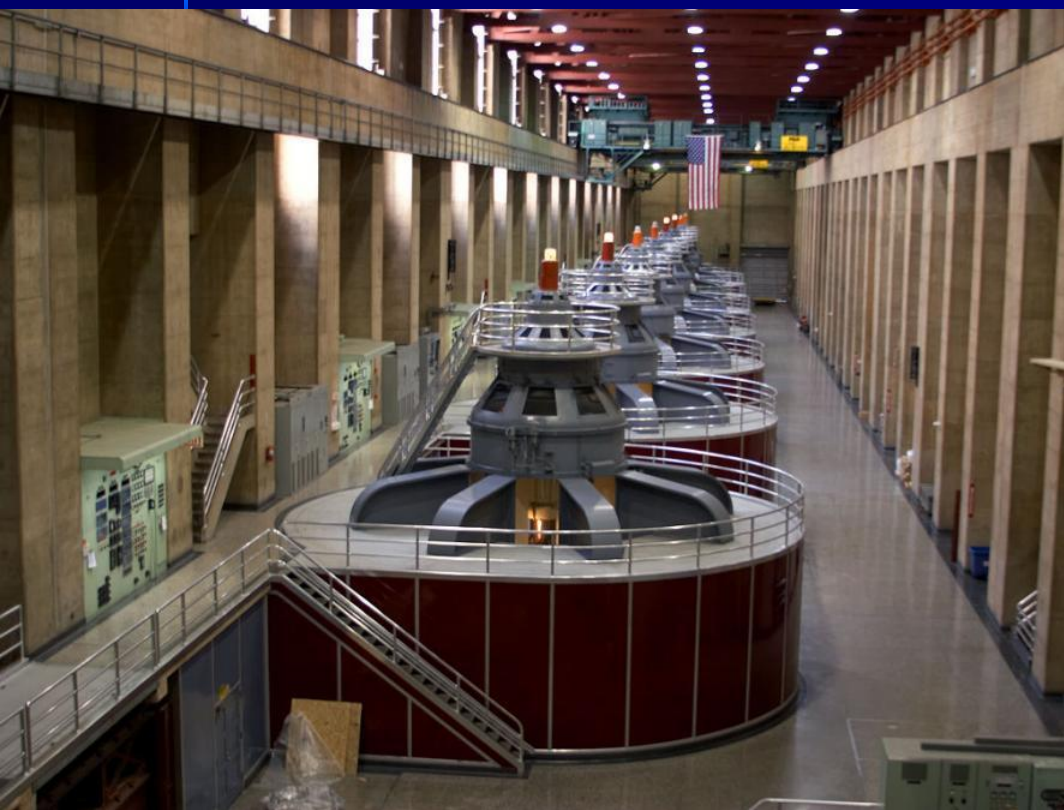
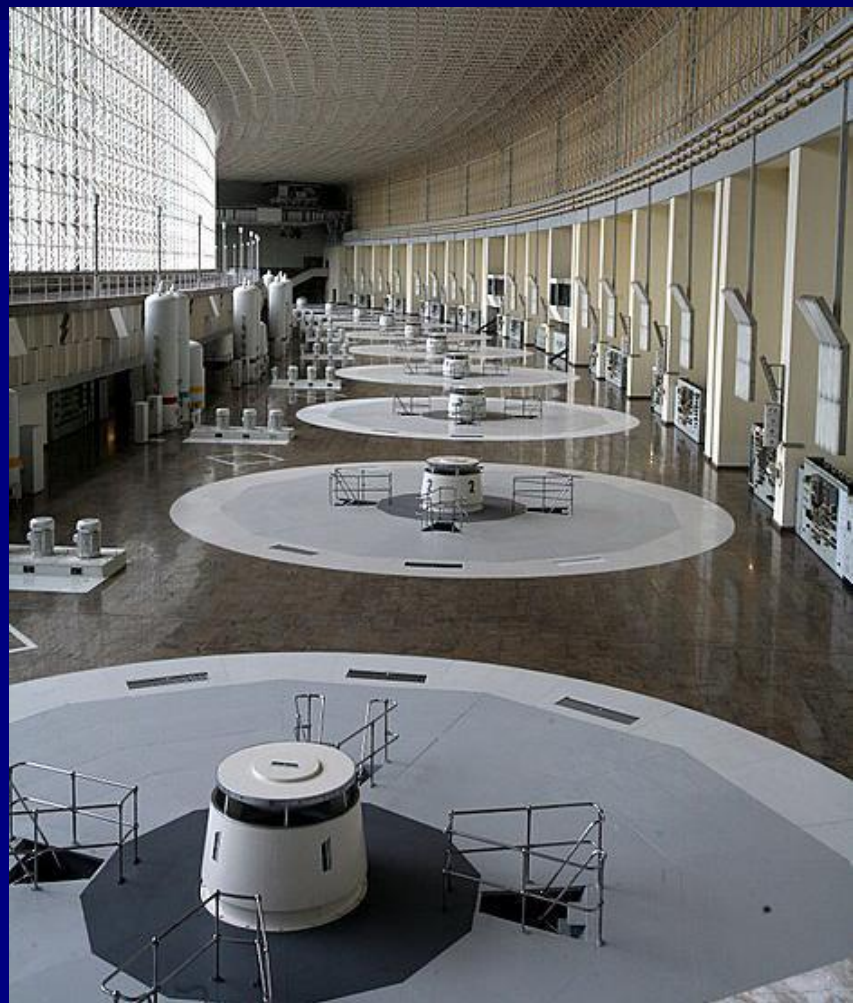
# Сравнение конструкции машинного зала Гуверовской ГЭС и СШ ГЭС. Обратите внимание на конструкцию генератора и бетонные стены машинного зала ГЭС Гувера

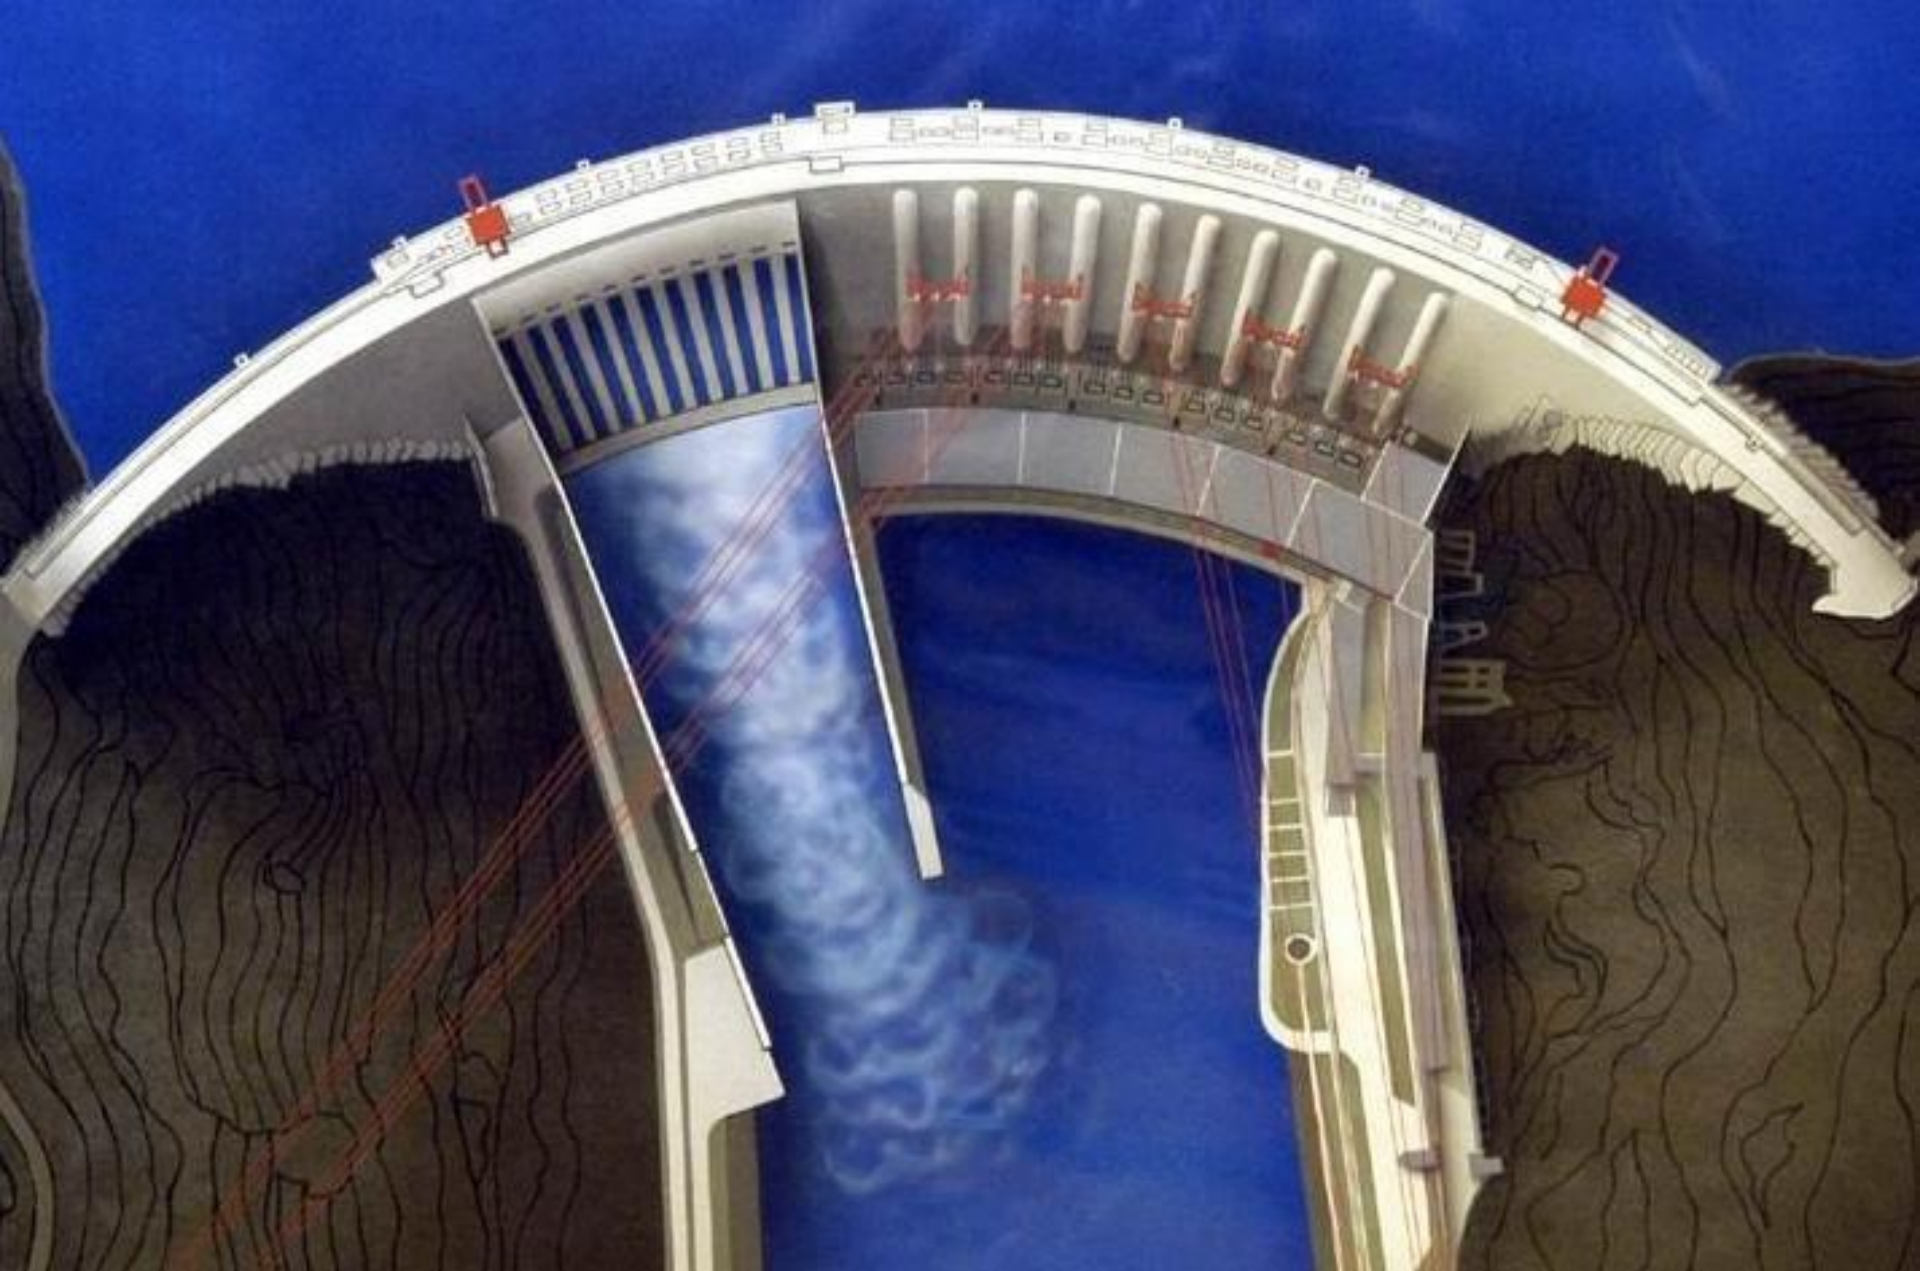
- Проектировщики неправильно оценили последствия гидравлических ударов, и уже после сброса первого паводка в 1986 году дно колодца под плотиной было разрушено.

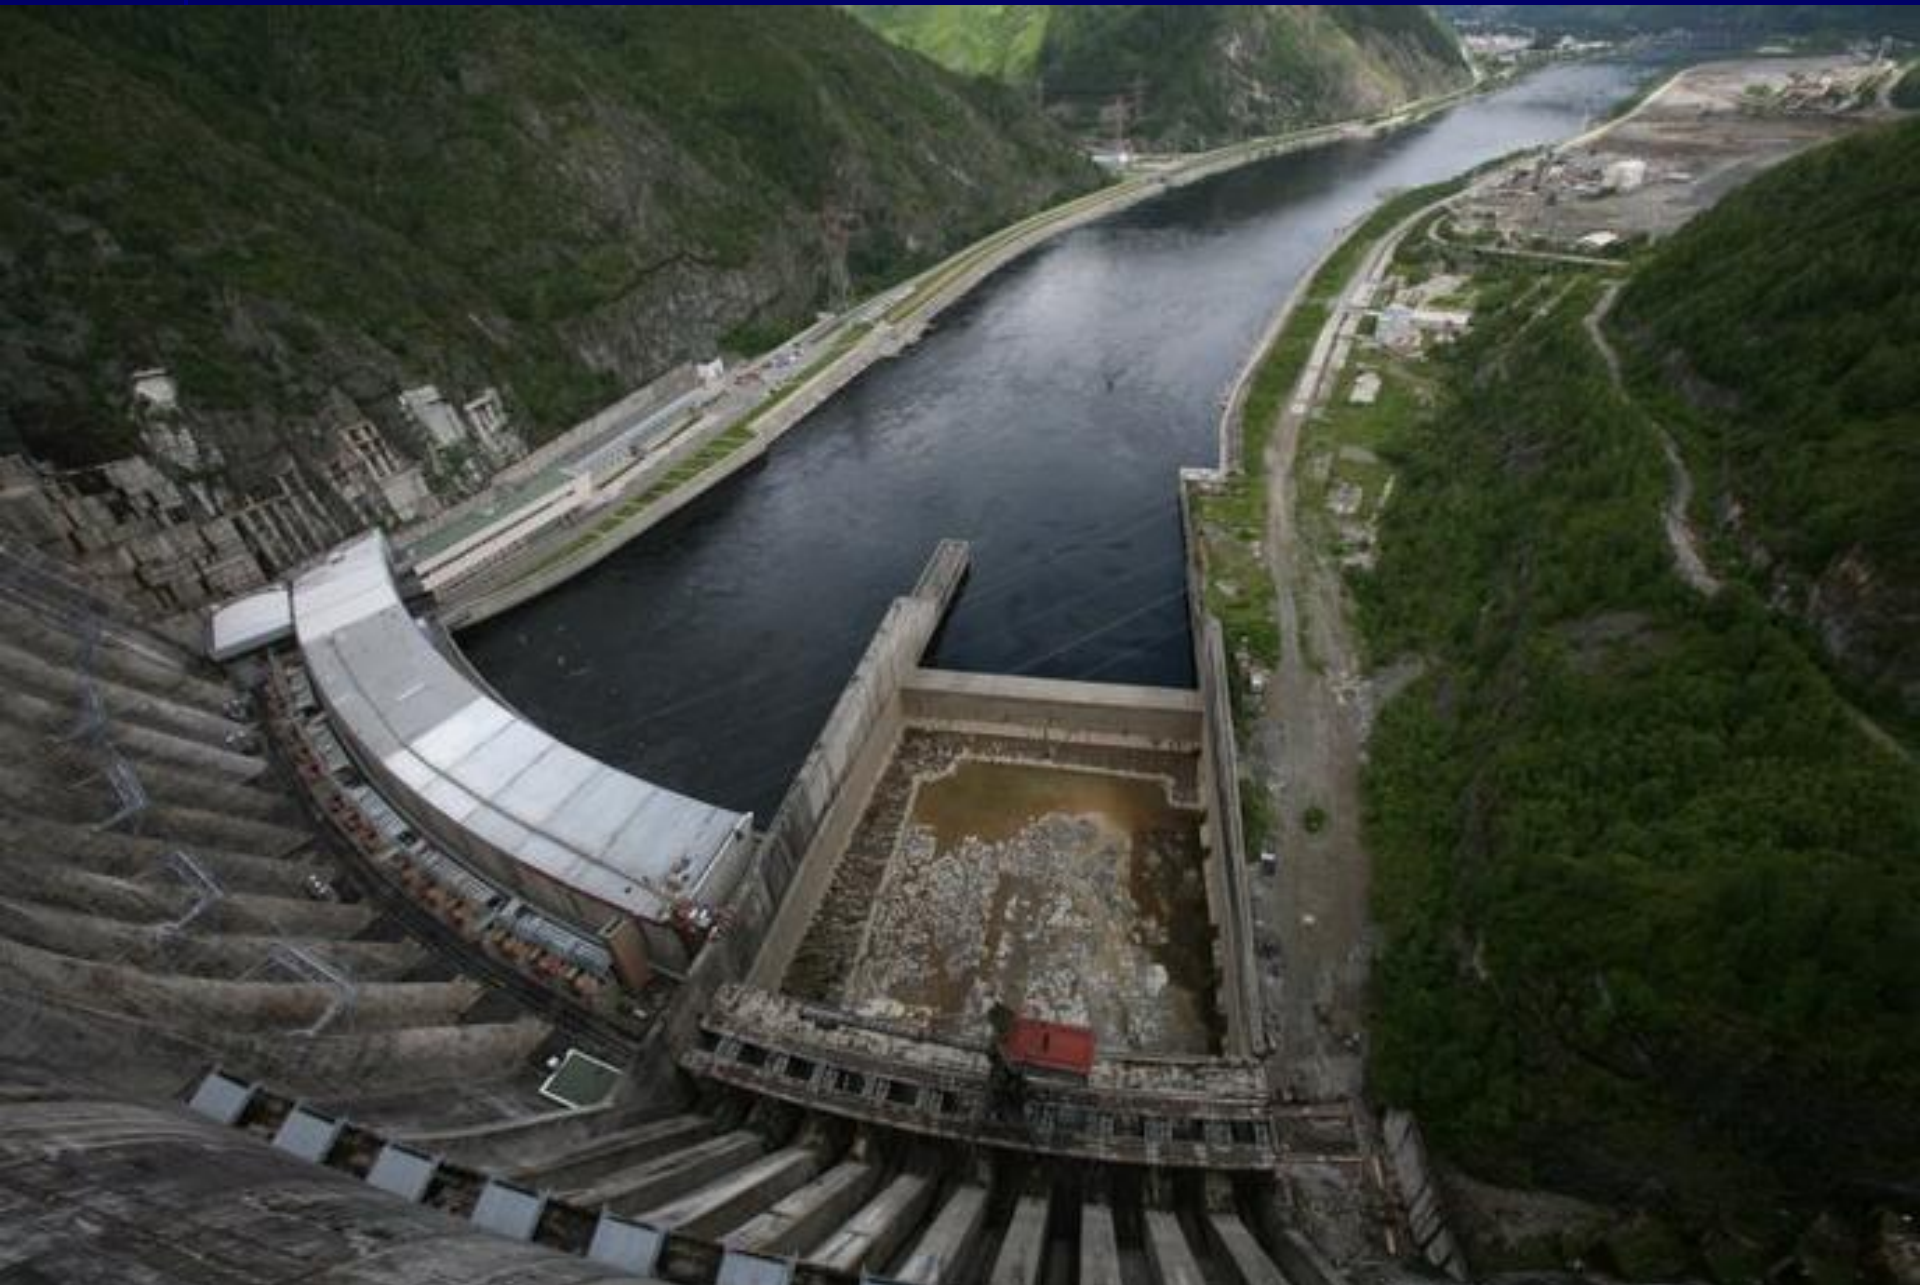
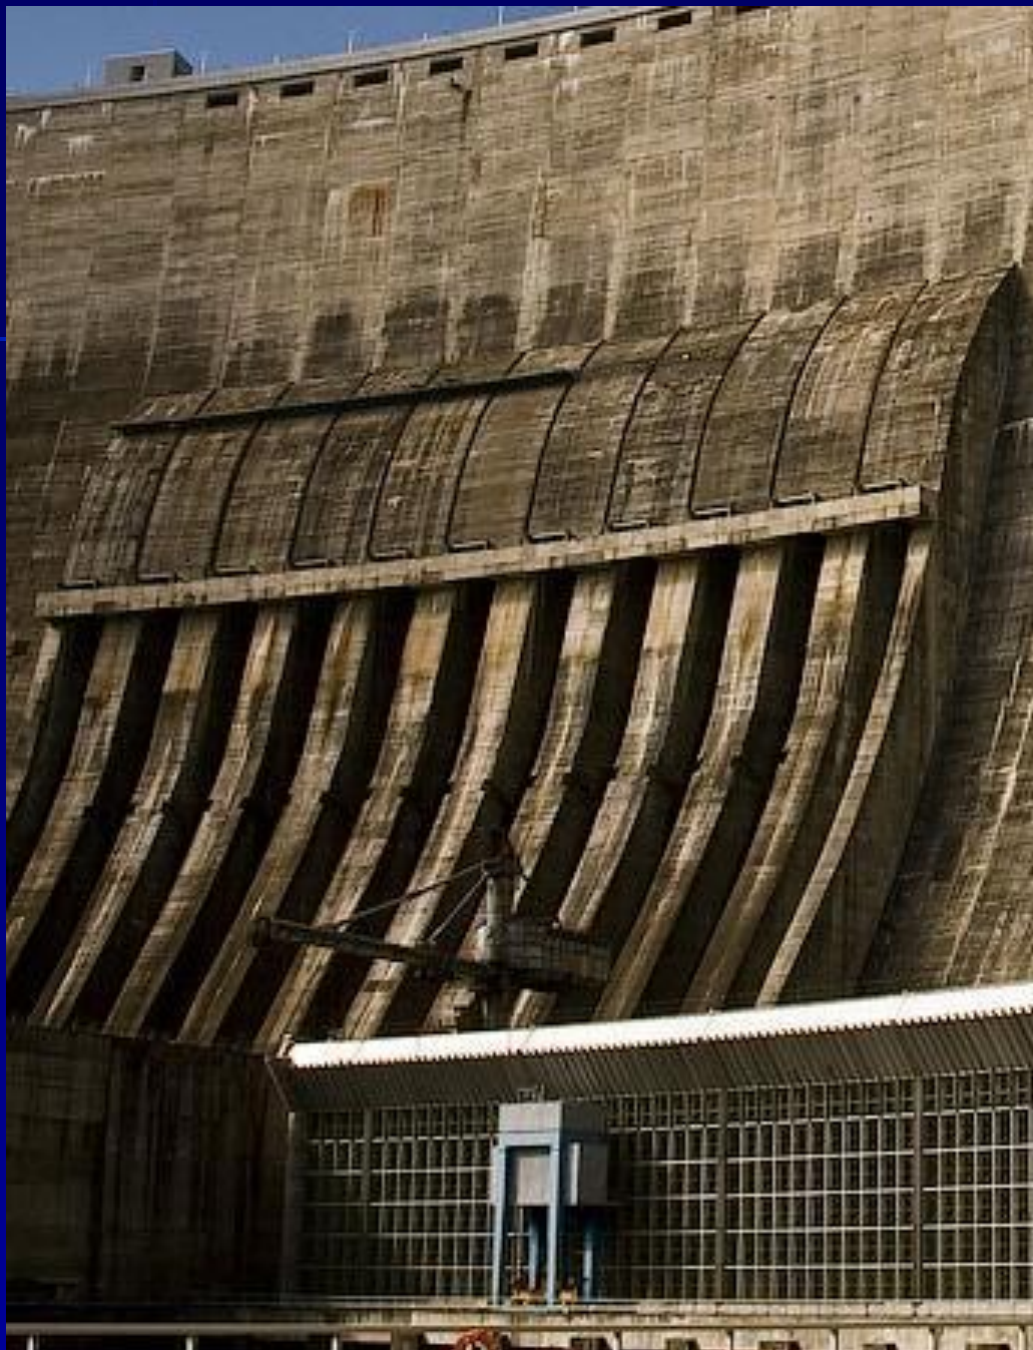
# План ГЭС

**Вода в  
водобойных  
колодцах  
ударяется  
летя под  
углом более  
60 град.  
размывая  
основания  
колодца**

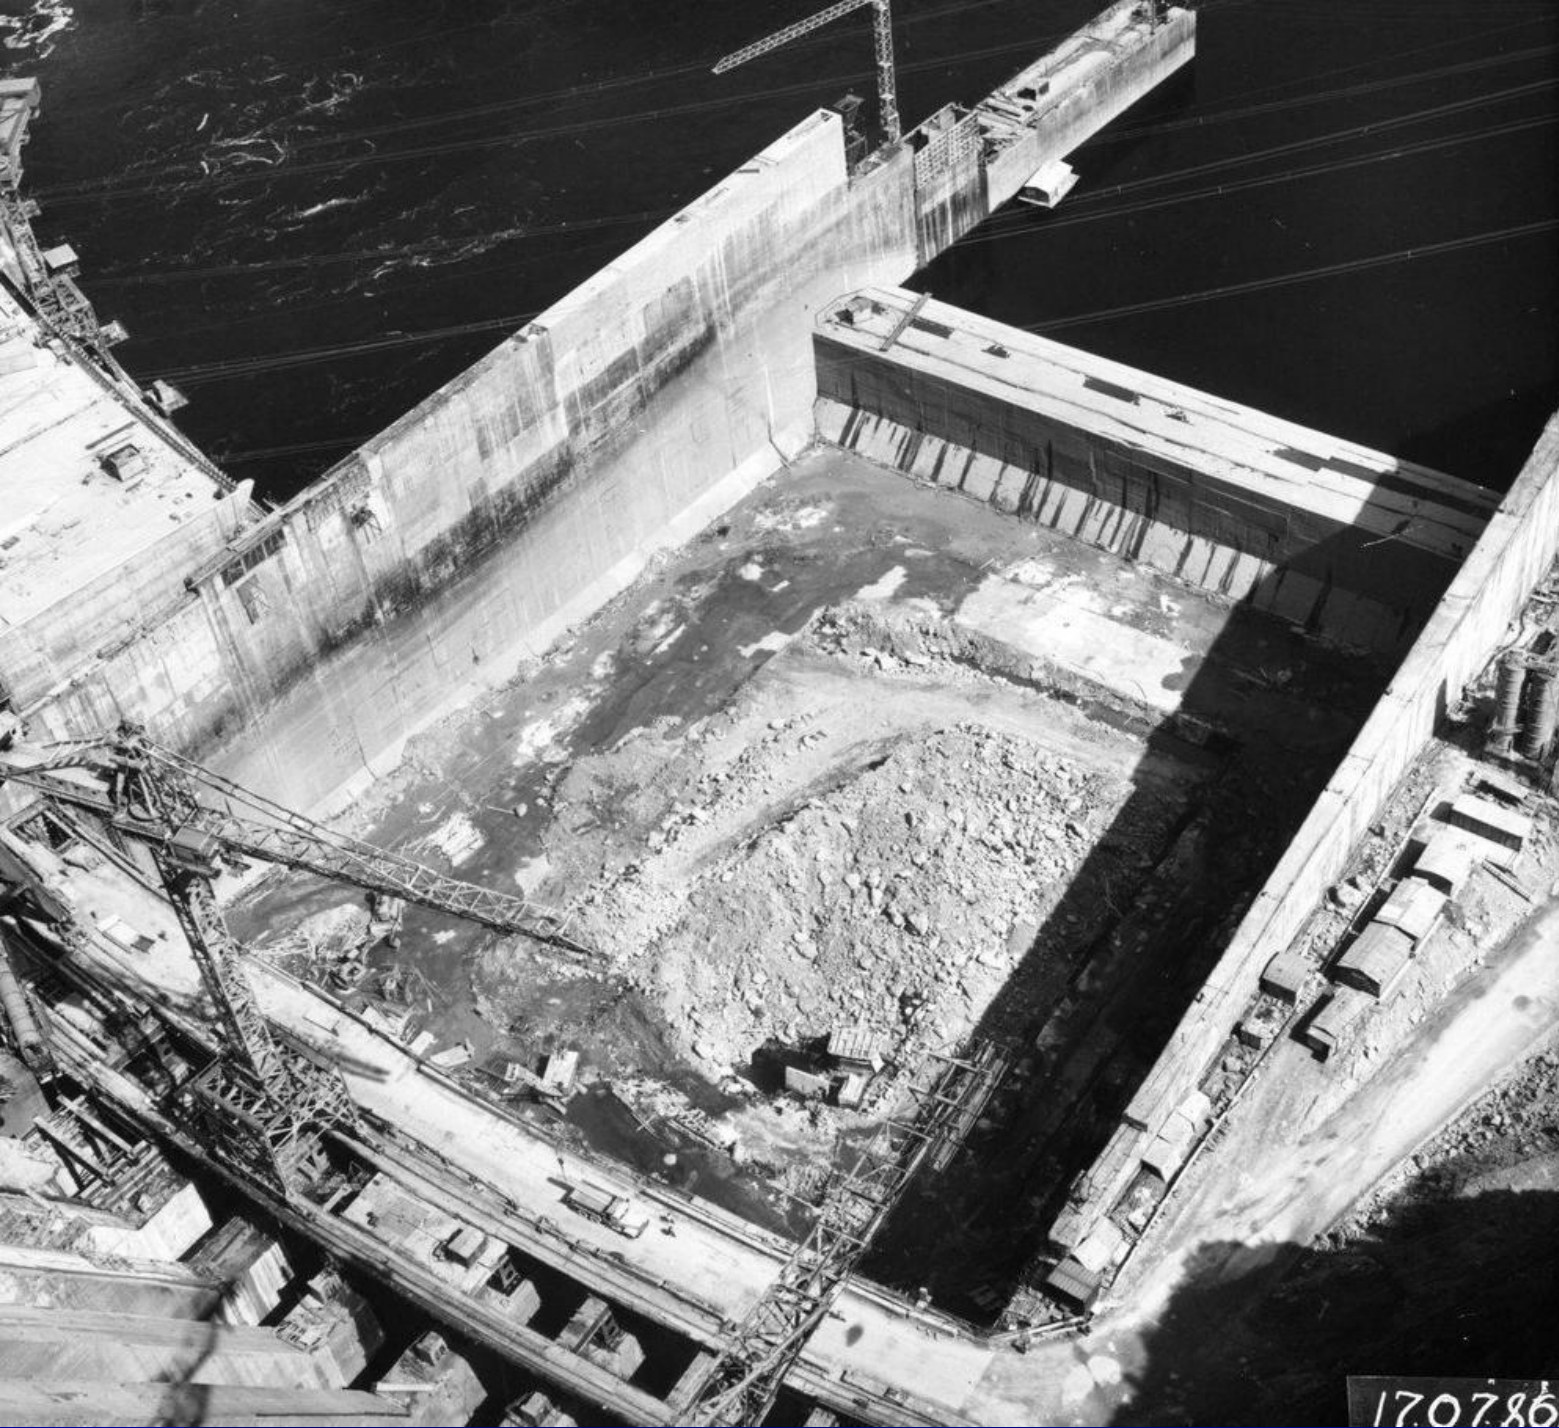
# Авария 1986 года

«Такому, значительному по масштабам, разрушению колодца предшествовало частичное повреждение его дна, которое было обнаружено после пропуска половодья 1981 г.

Глубина повреждений была от 0,6 до 2,5 м. Причиной этого была названа лишь кавитационная эрозия, которая безусловно имела место. Хорошо известно, что при скоростях воды 40 м/с и более бетон как материал, даже при очень высокой прочности и идеальной поверхности, противостоят потоку не может.

Строительные расходы были сравнительно невелики, расходы пропускались при напоре 100-170 м, и скорость воды в колодце не превышала 40 м/с. На самом деле имела место совокупность воздействий. Кавитационная эрозия в данном случае явилась следствием, которому предшествовали местные разрушения поверхности бетона перемещающимися по ней механизмами, а затем и обломочными материалами, попадавшими в колодец в течение 7 лет строительства (1975-81 гг.).»

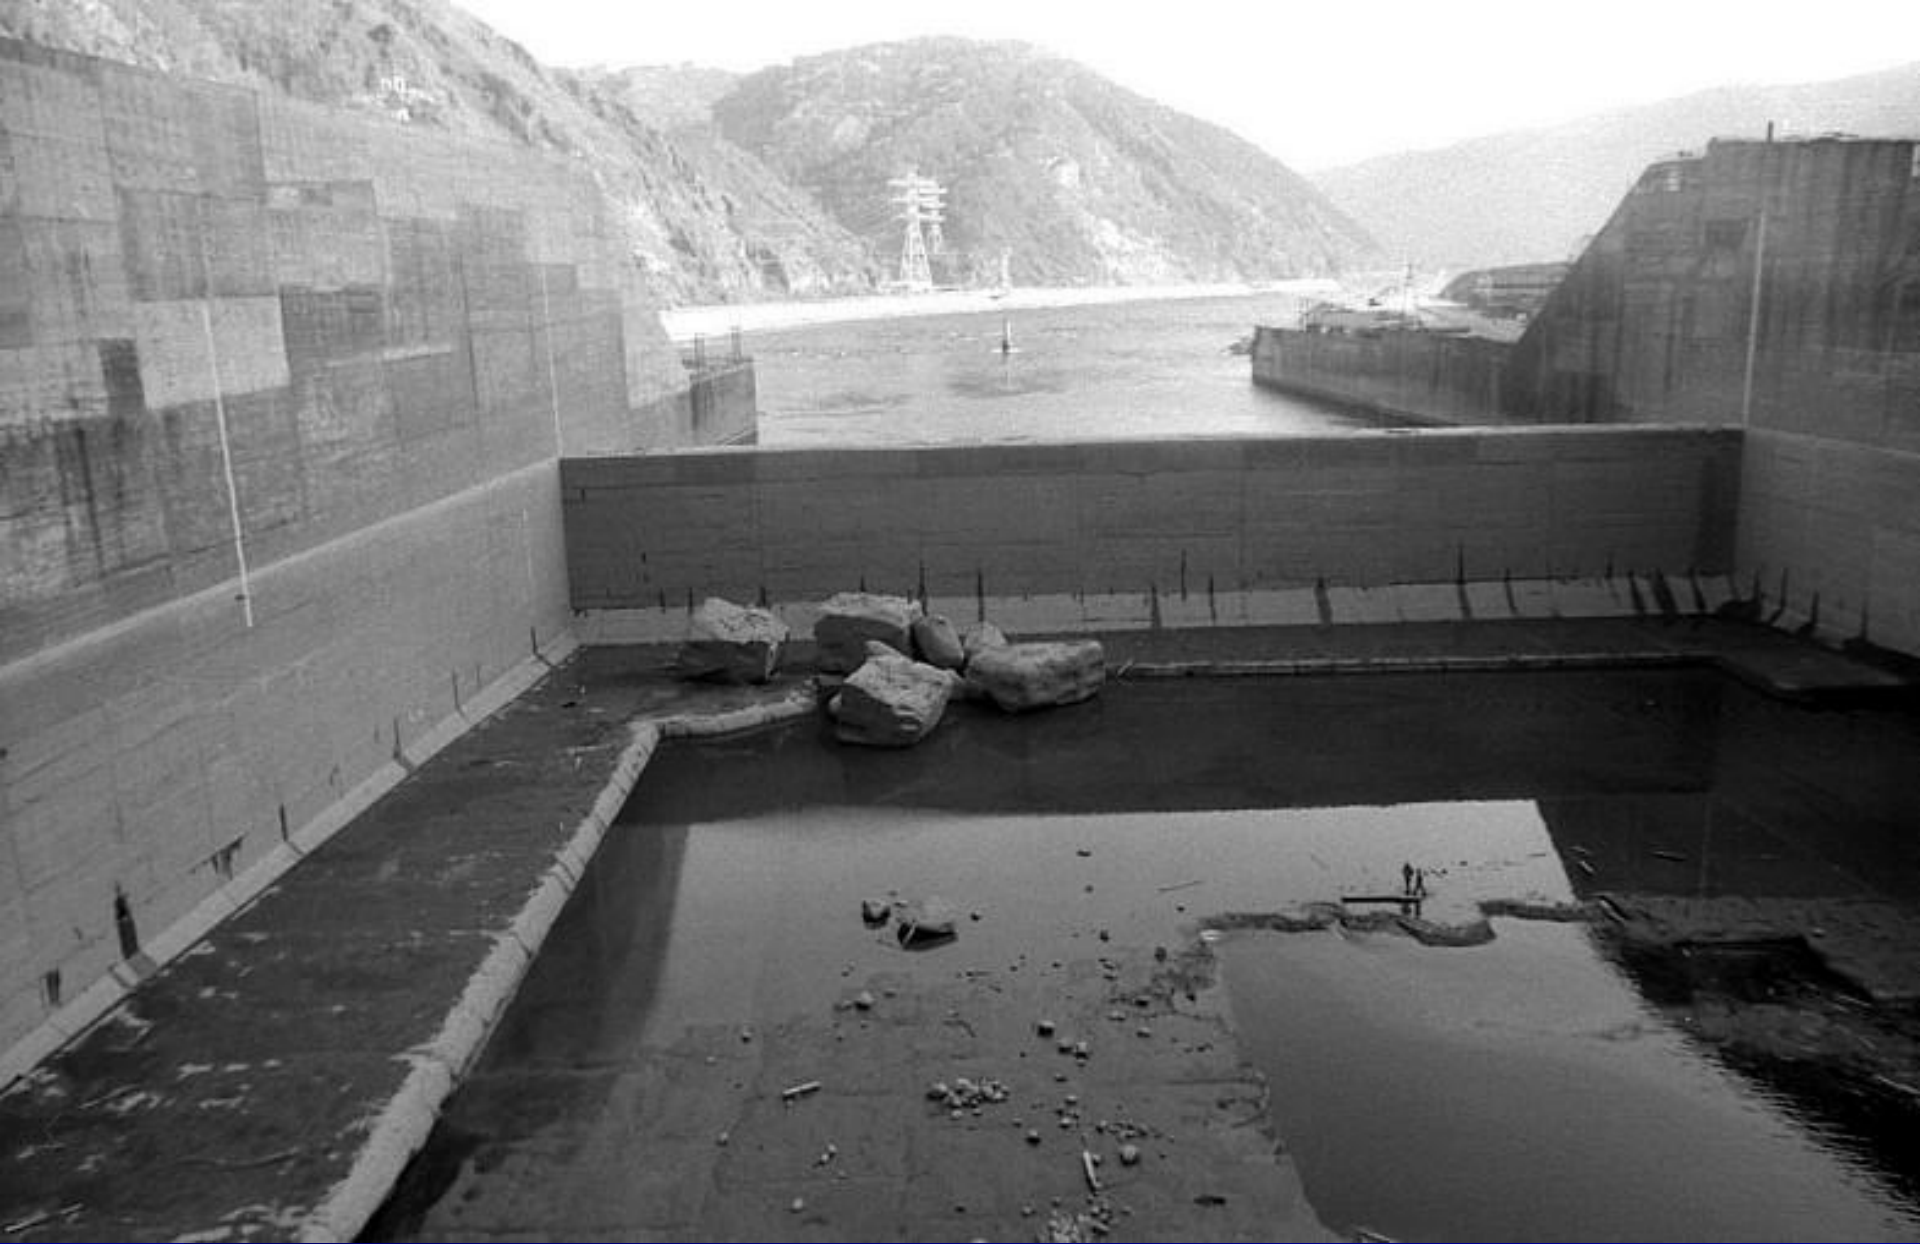
## Разрушение дна

колодца является ярким свидетельством инженерных просчётов. До определённого уровня гидродинамических воздействий отремонтированные участки, не имея герметизации межплитных швов, работали достаточно устойчиво в течение трёх лет при напоре до 175 м, а потеря устойчивости крепления дна колодца наступила лишь при увеличении гидродинамических сил (напор достиг 193 м), превышающих технические возможности конструкции.

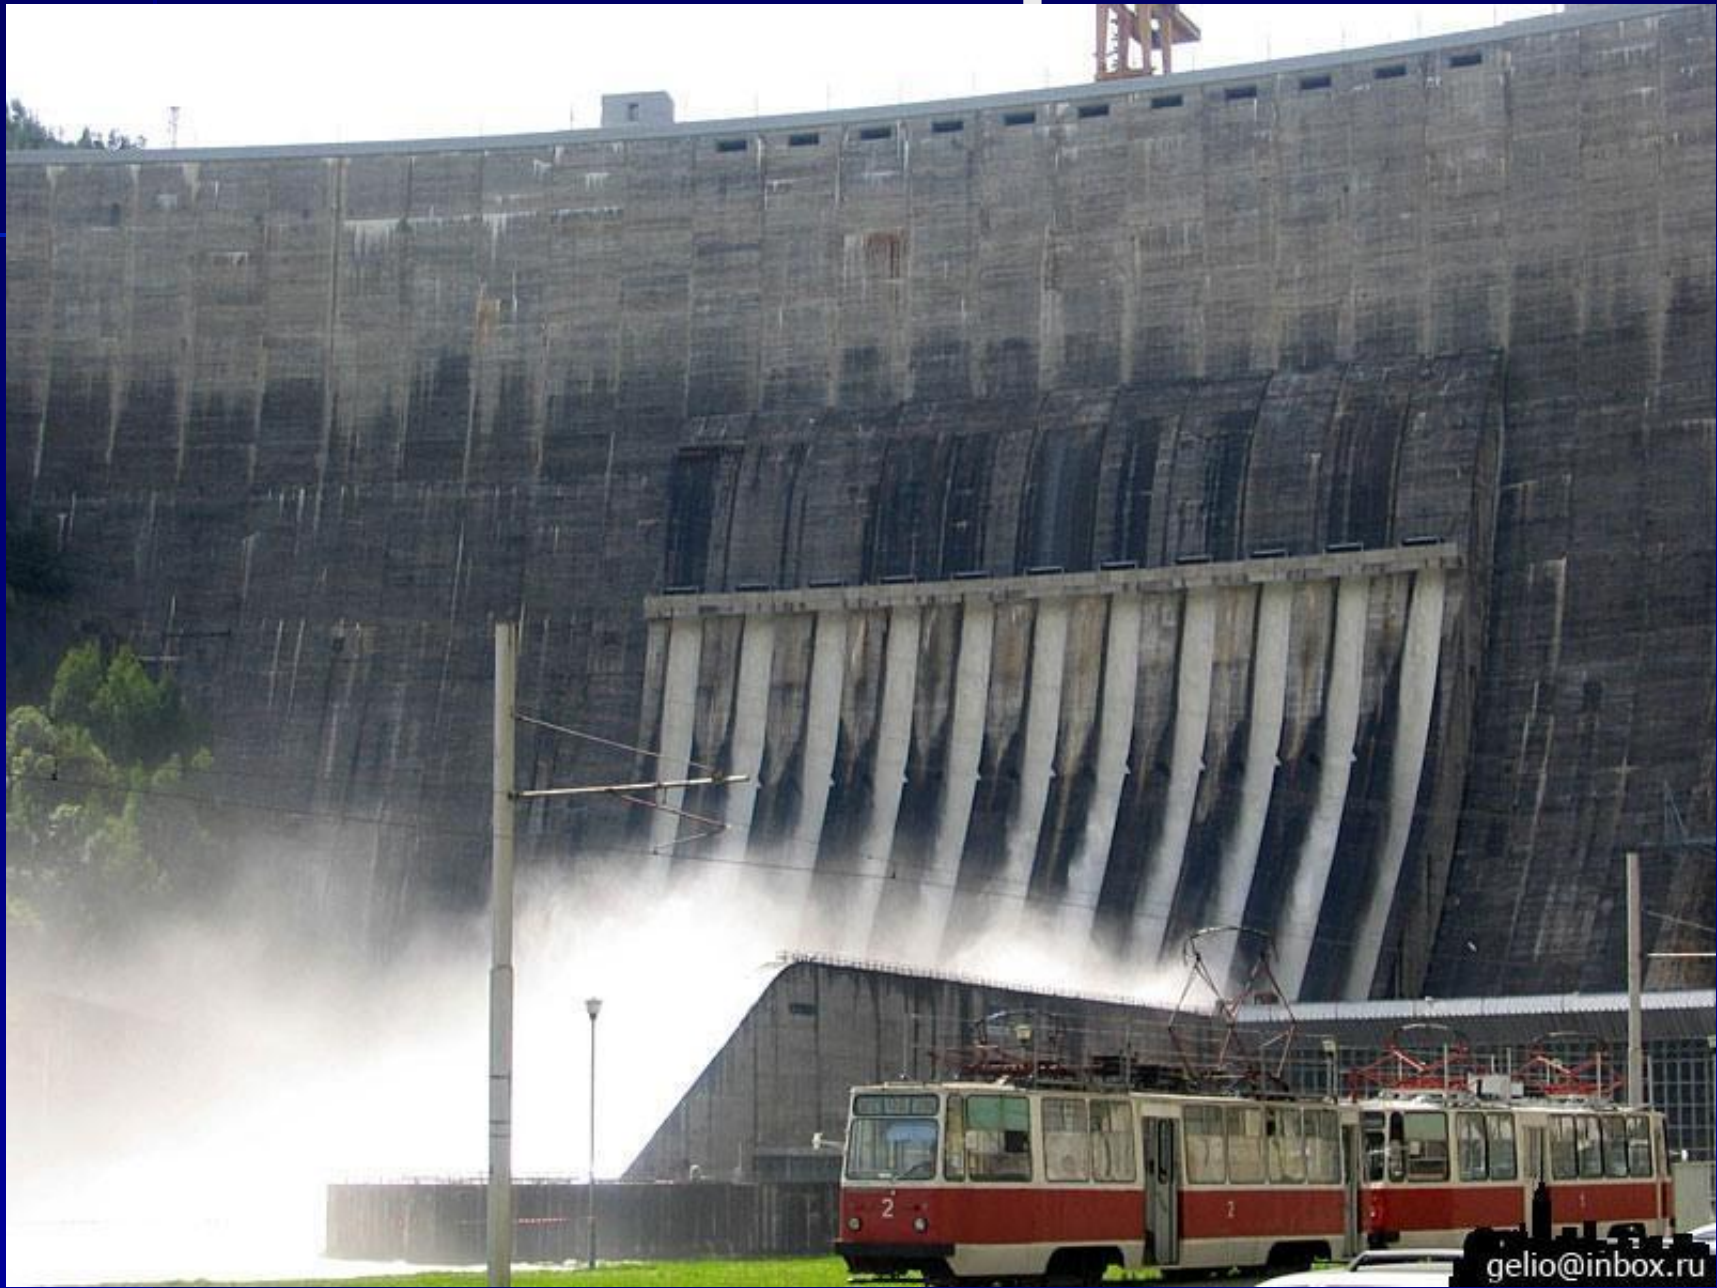
- Вода через водосброс падает чуть не вертикально со скоростью более 50 м/с и ударяется непосредственно в основание плотины. По замыслу конструкторов, гасить энергию воды должен специальный водобойный колодец, покрытый бетонными плитами. Плиты водобойного колодца разрушаются. В 1985-м, во время паводка вода разрушила 75 процентов бетонных плит, а в 88-м повторно разнесла уже восстановленный колодец. Разрушению подвергаются и направляющие бетонные пиллерсы сооружения, и опорная стенка, расположенная между колодцем и собственно электростанцией.

# Работа водосброса СШ ГЭС

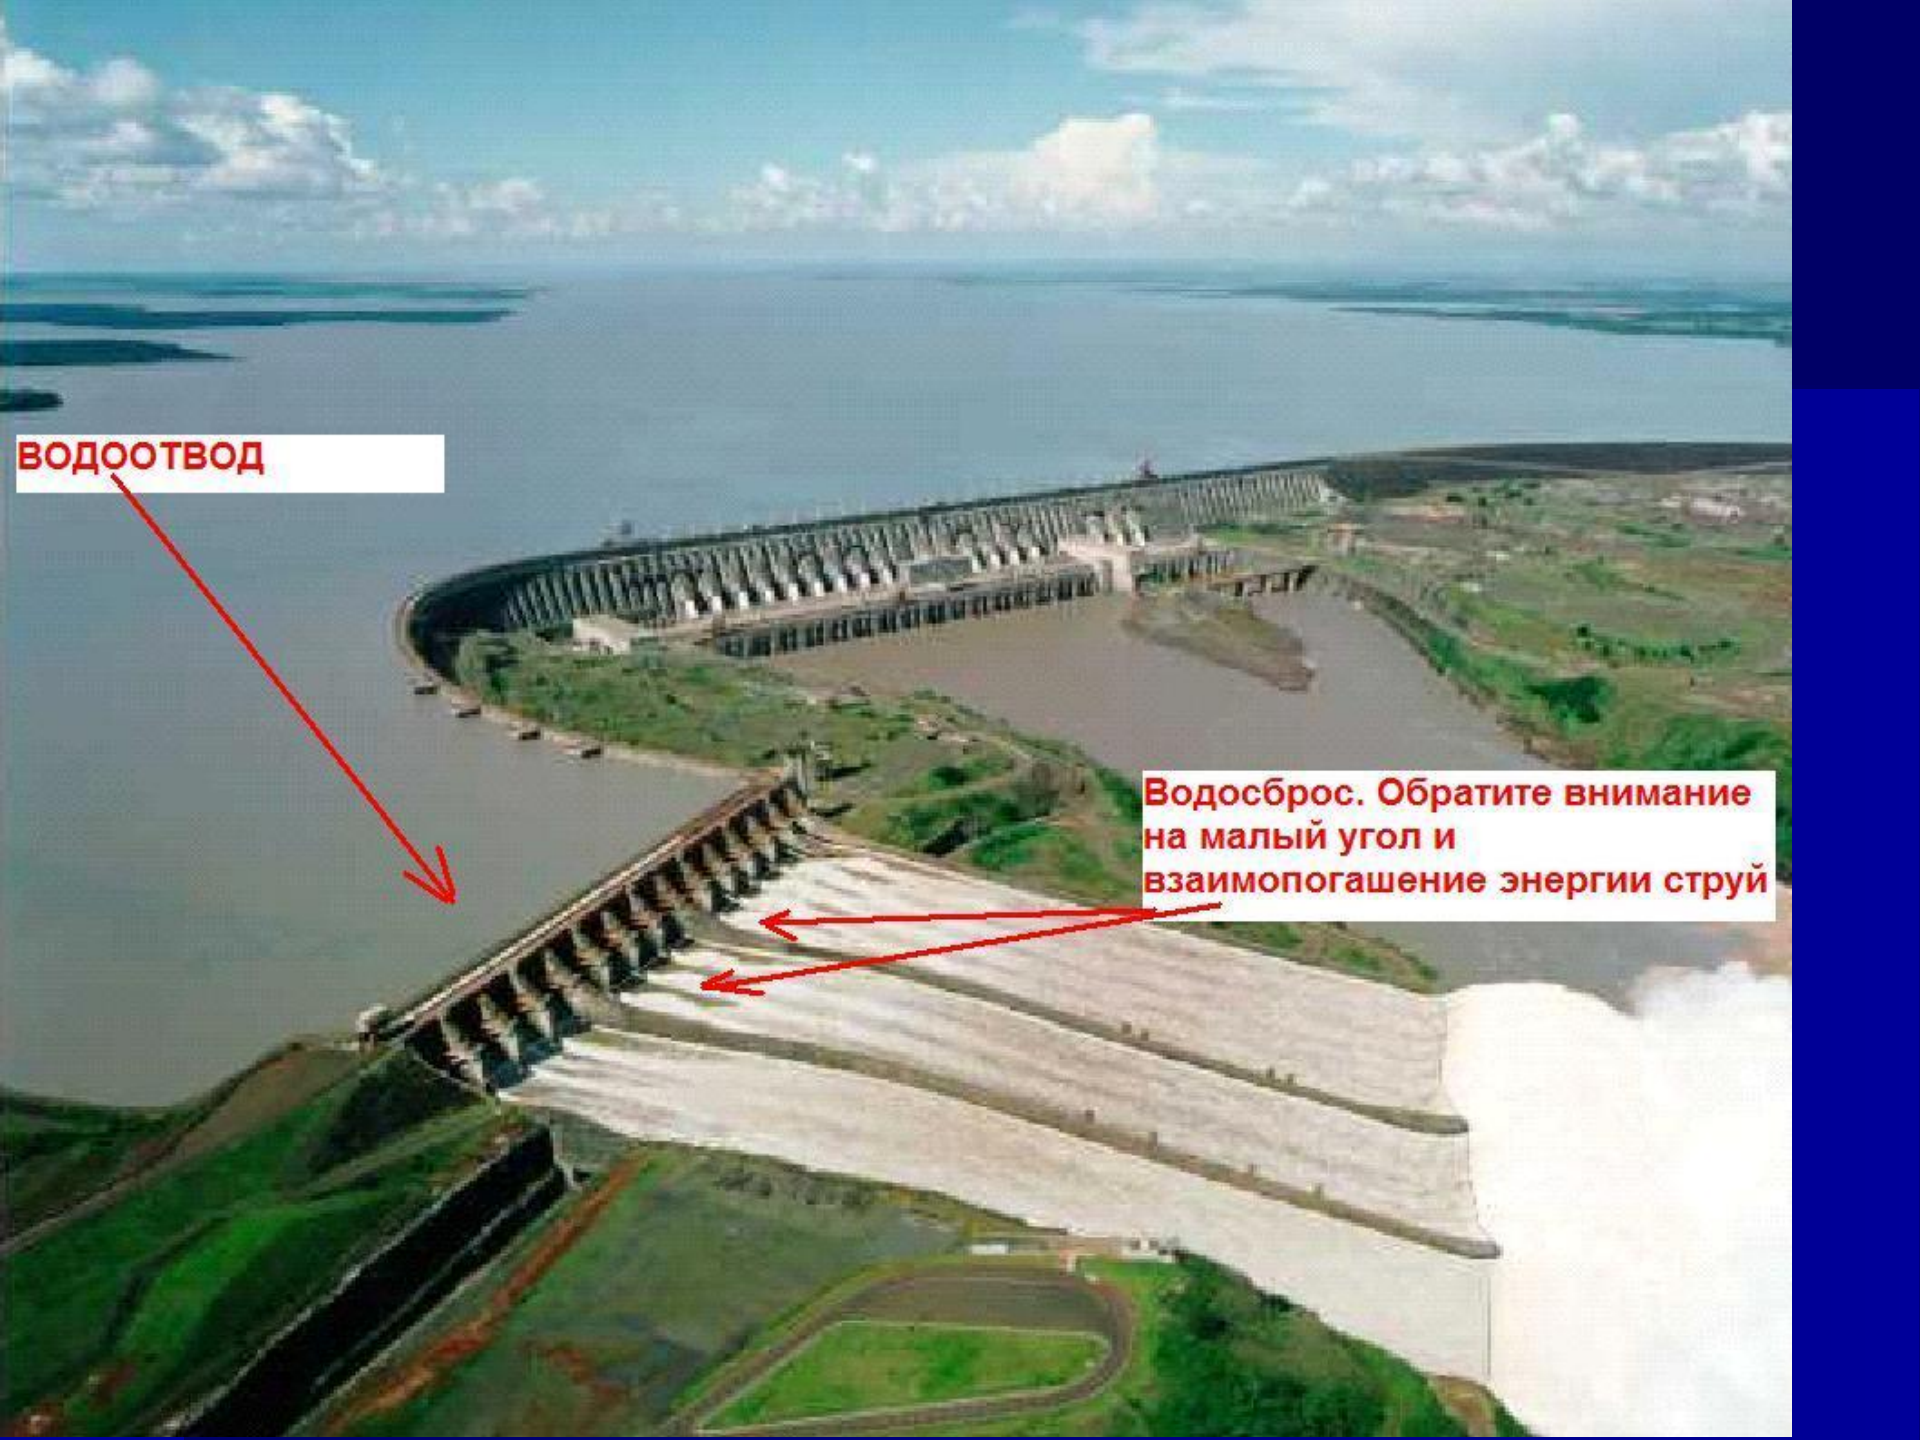
**Водосброс. Обратите внимание на малый угол и взаимопогашение энергии струй**
