# Уроки аварий и катастроф

Попытка анализа аварии СШГЭС  
(и не только)

Сердюков Г.Ф.

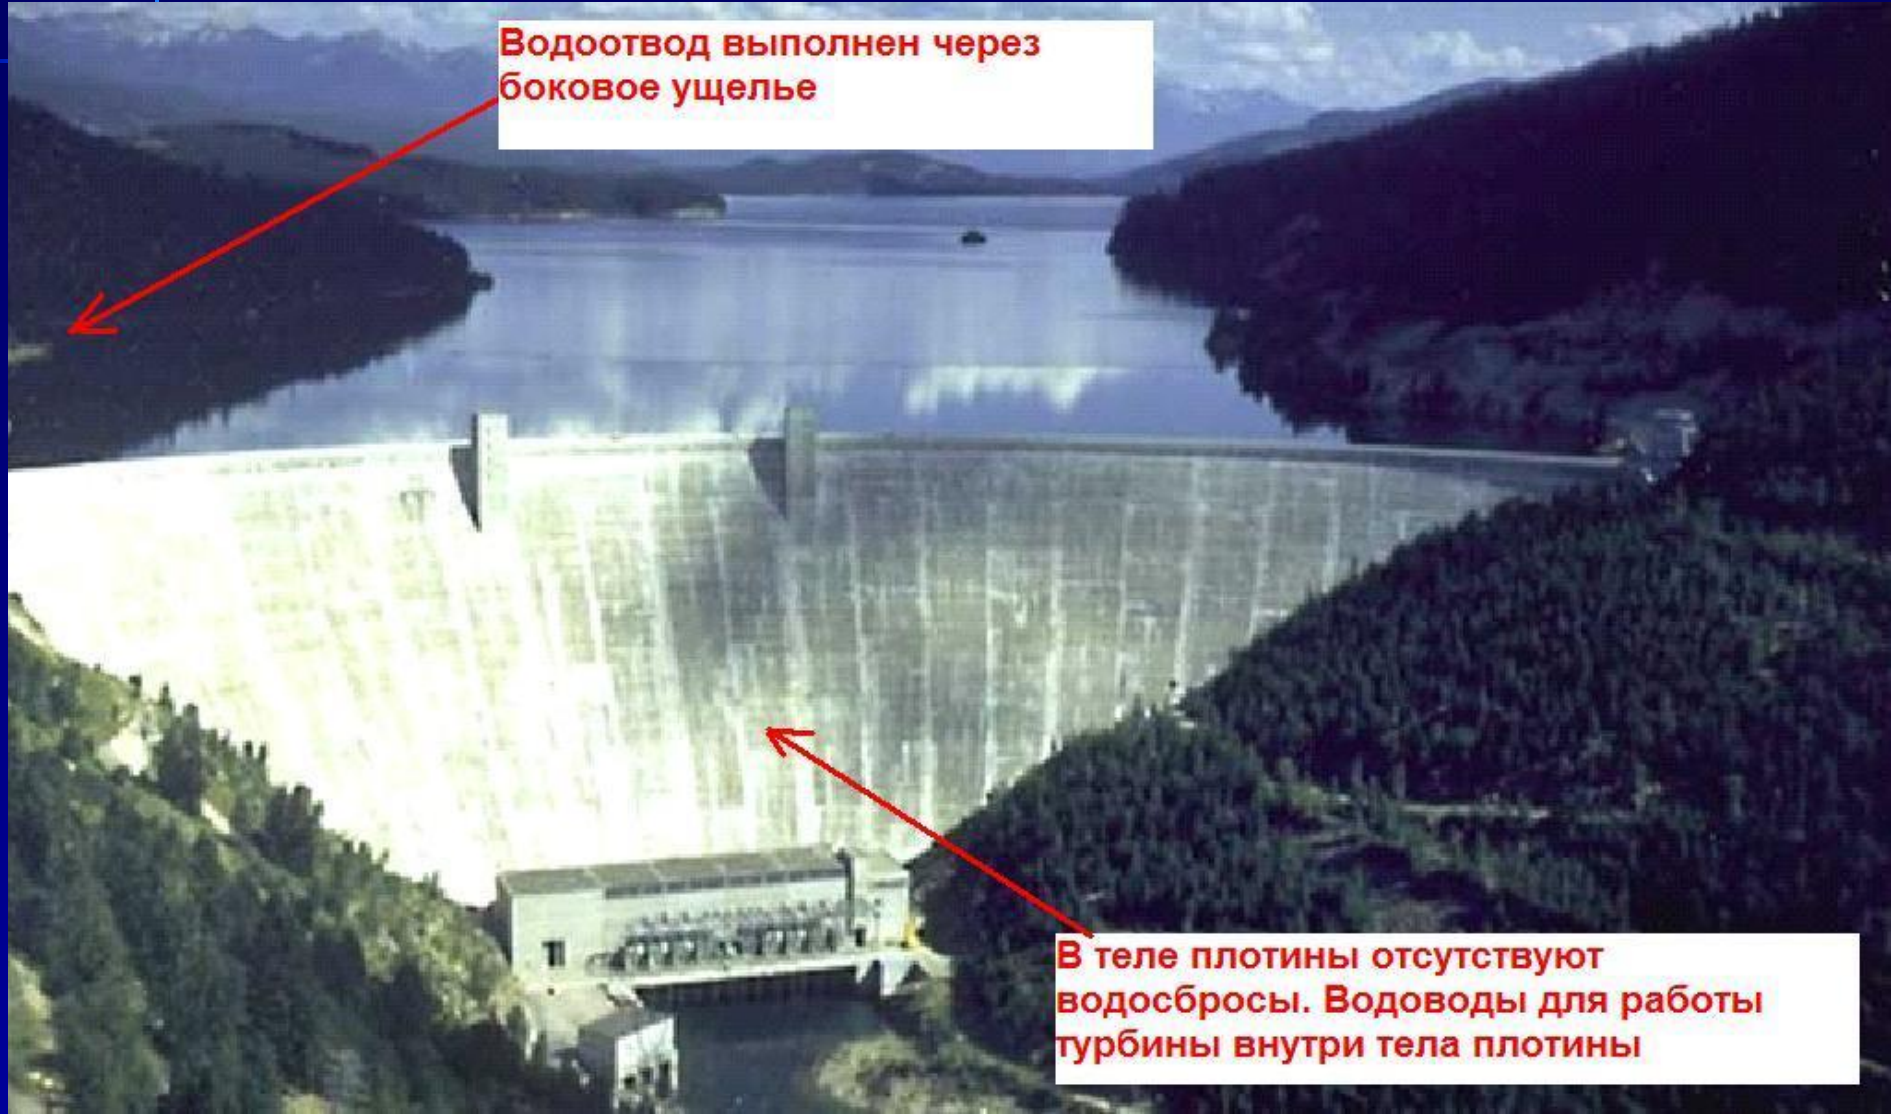
# АРОЧНАЯ ПЛОТИНА ХАНГРИ-ХОРС – водосброса в теле плотины нет, водоводы на большом расстоянии от плотины

Водоотвод выполнен через  
боковое ущелье

В теле плотины отсутствуют  
водосбросы. Водоводы для работы  
турбины внутри тела плотины

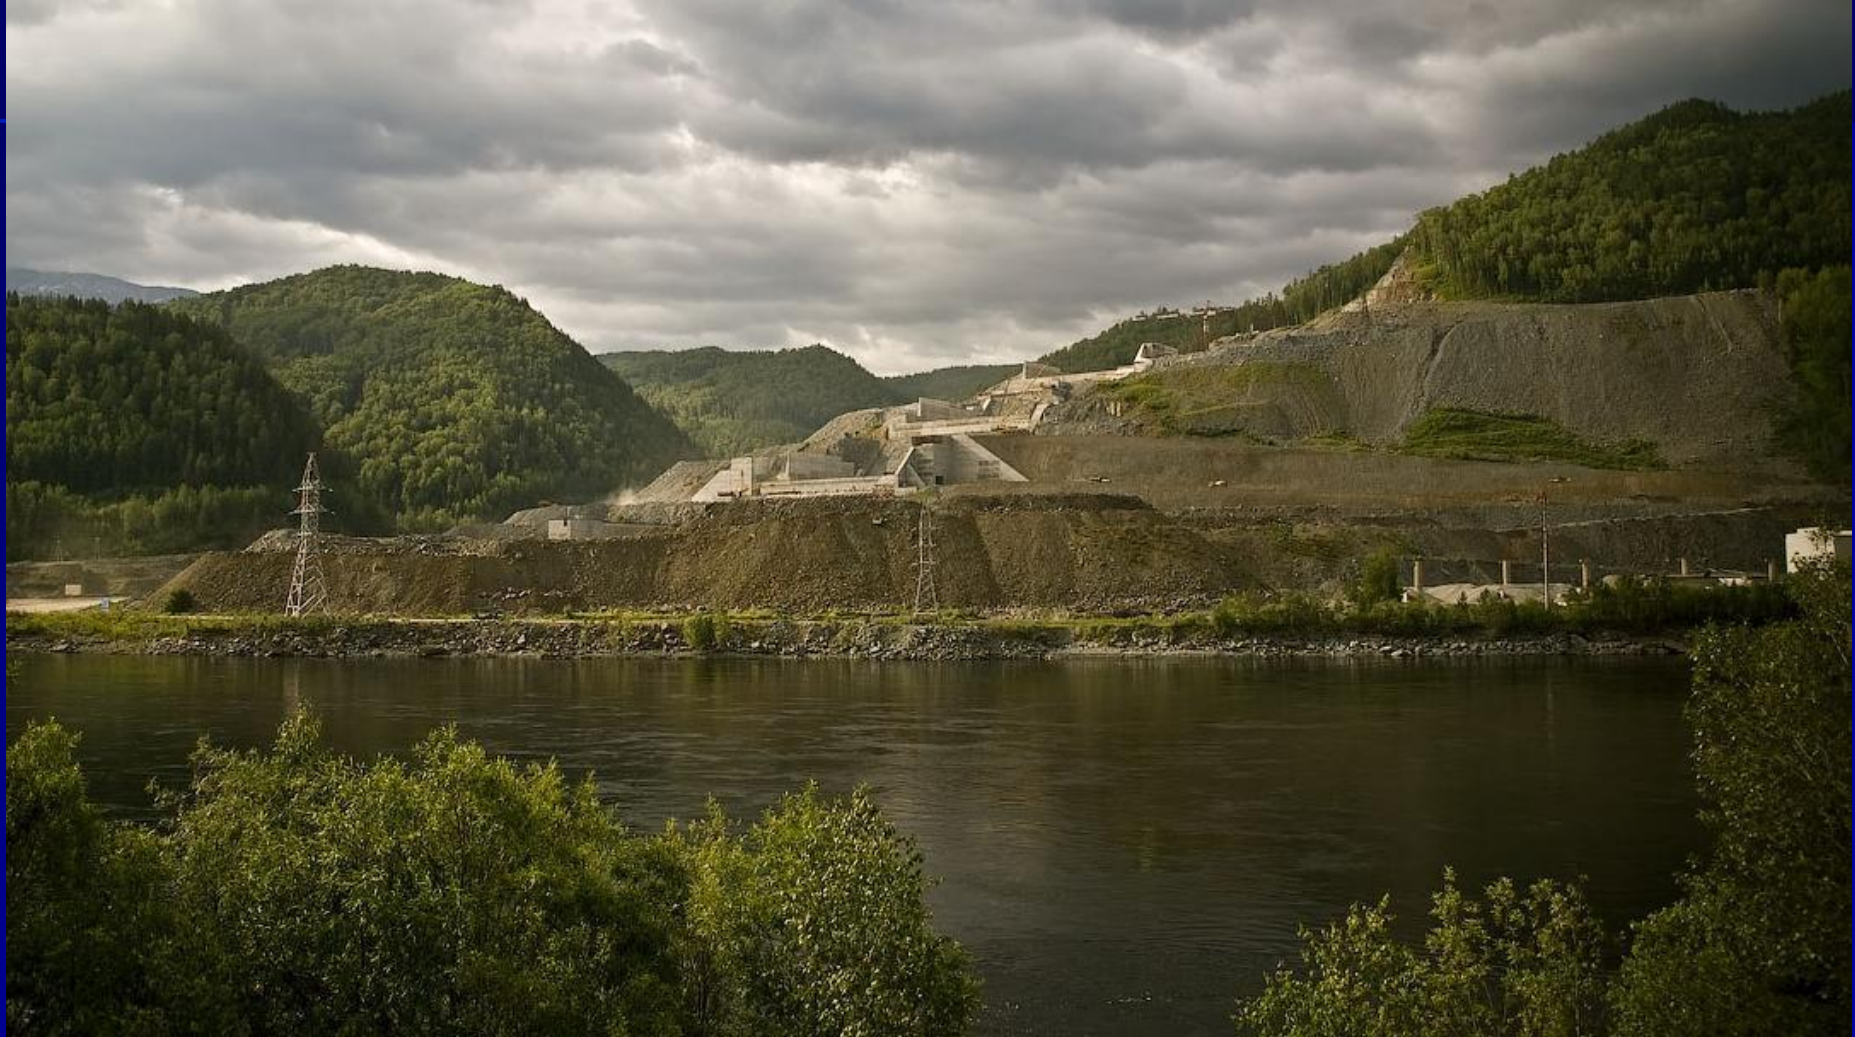
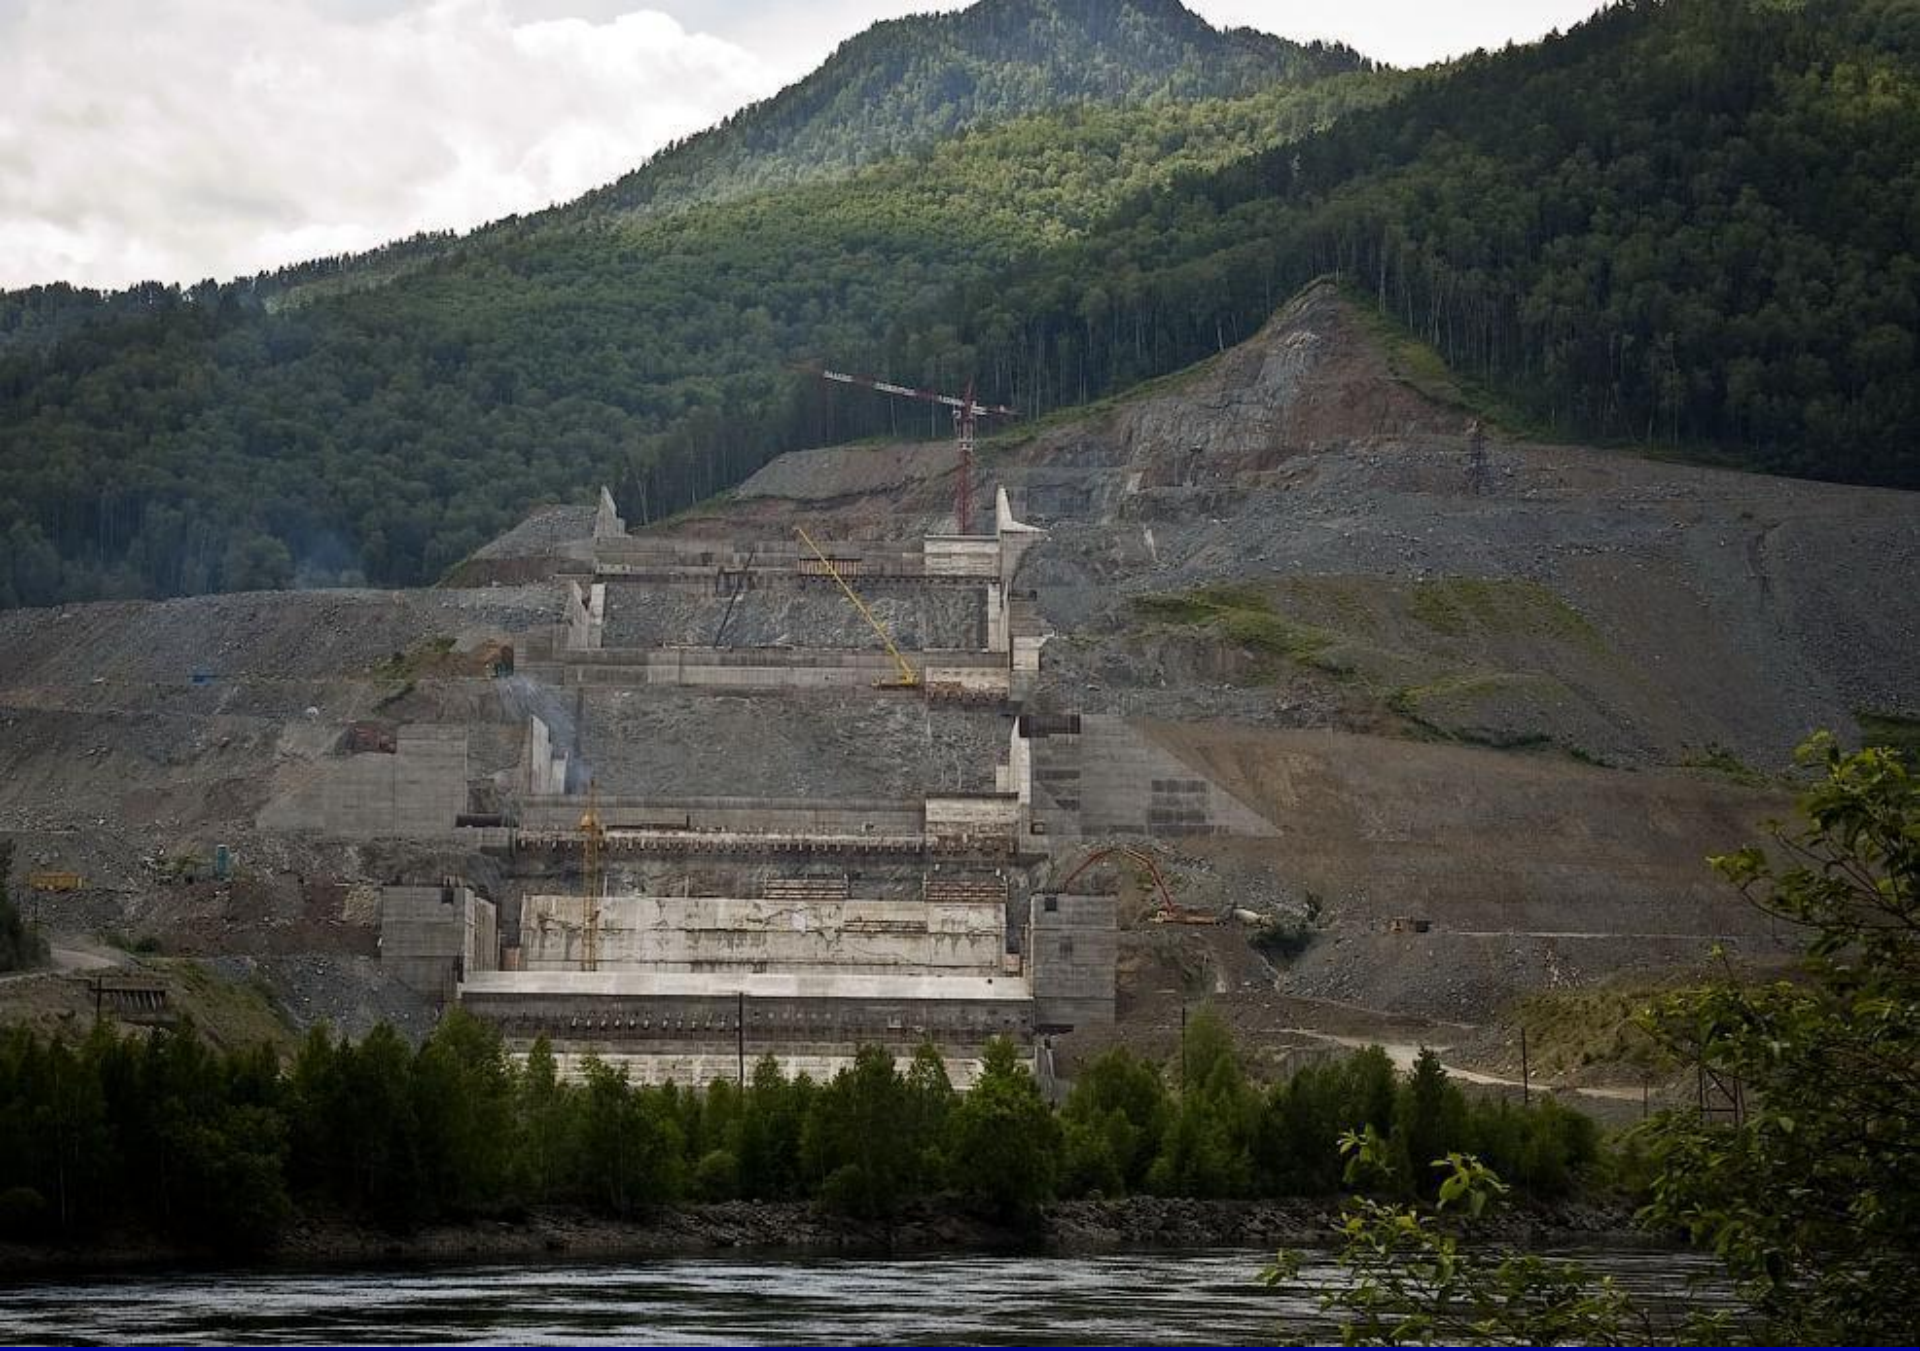
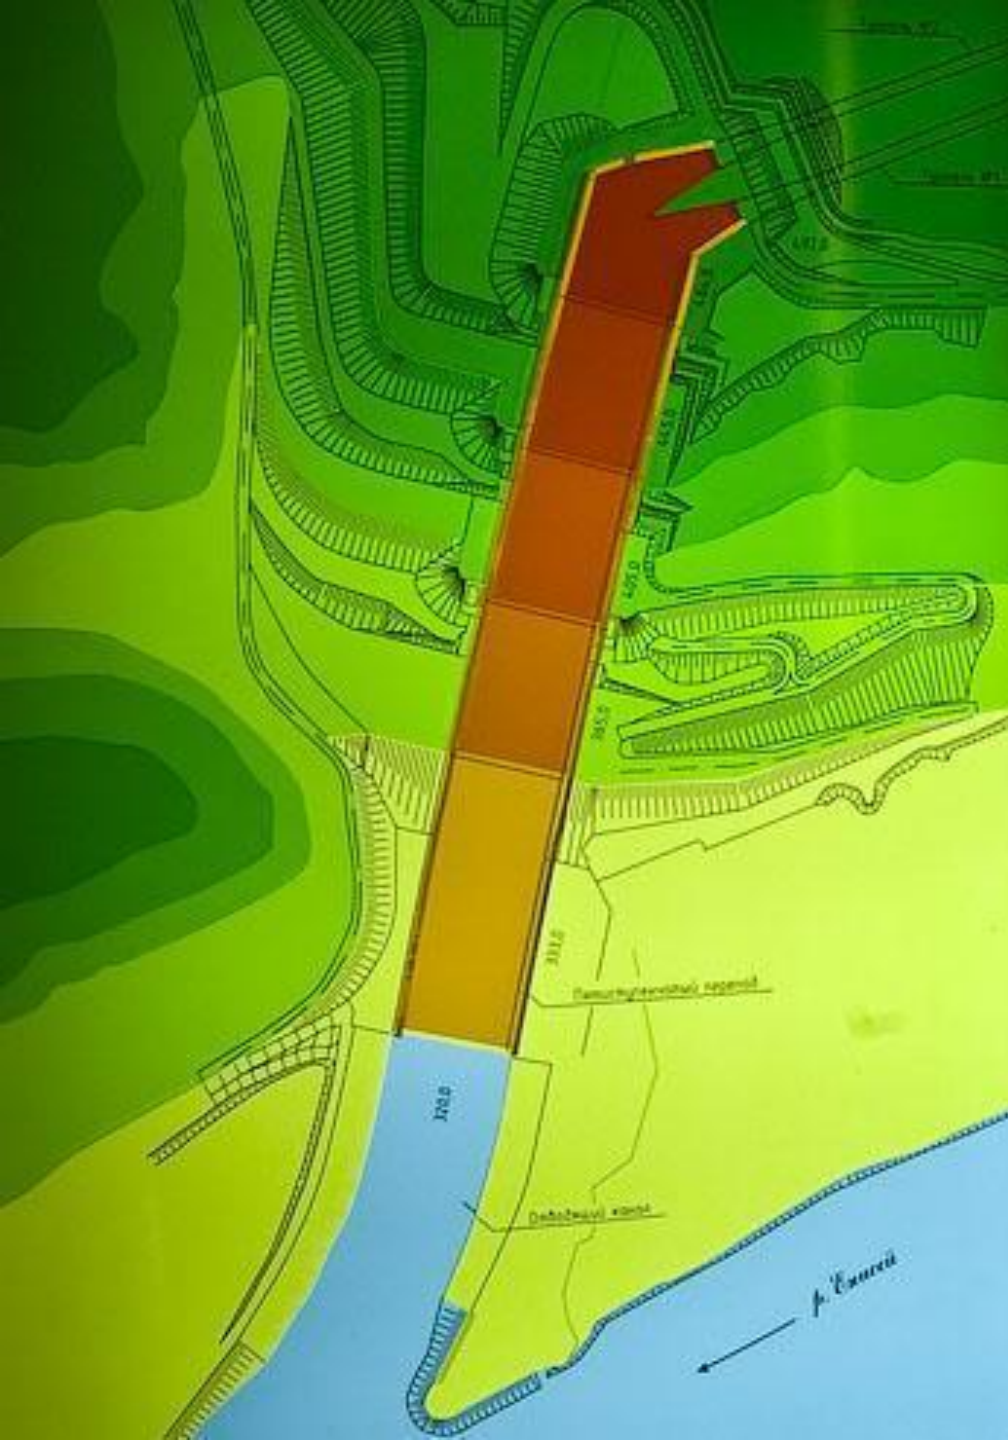
# Строительство берегового водосброса

**строительство  
берегового  
водосброса  
должно быть  
завершено до  
паводка 2010  
года**

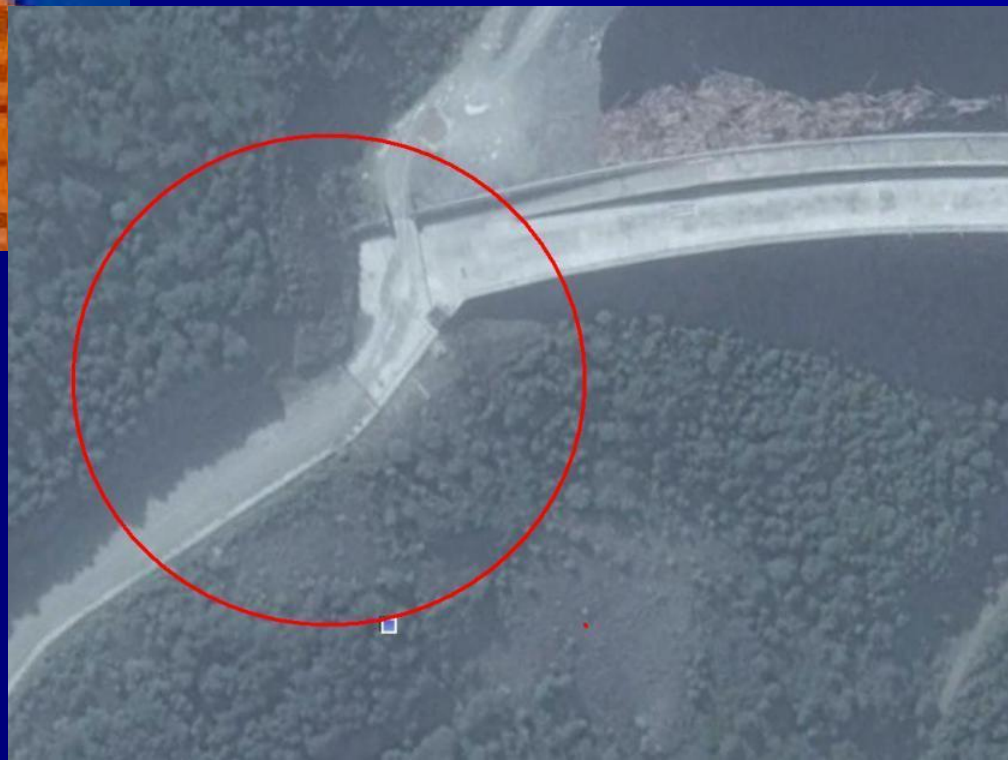
# Береговой водосброс сильно ослабит зону примыкания плотины к берегу
