**Повышение эксплуатационной
надежности трансформаторов
тока производства ОАО «ЗЗВА»
и разработка комплекса
мероприятий по предупреждению
отказов трансформаторов,
проработавших 20 и более лет.**

ОАО «ЗЗВА»

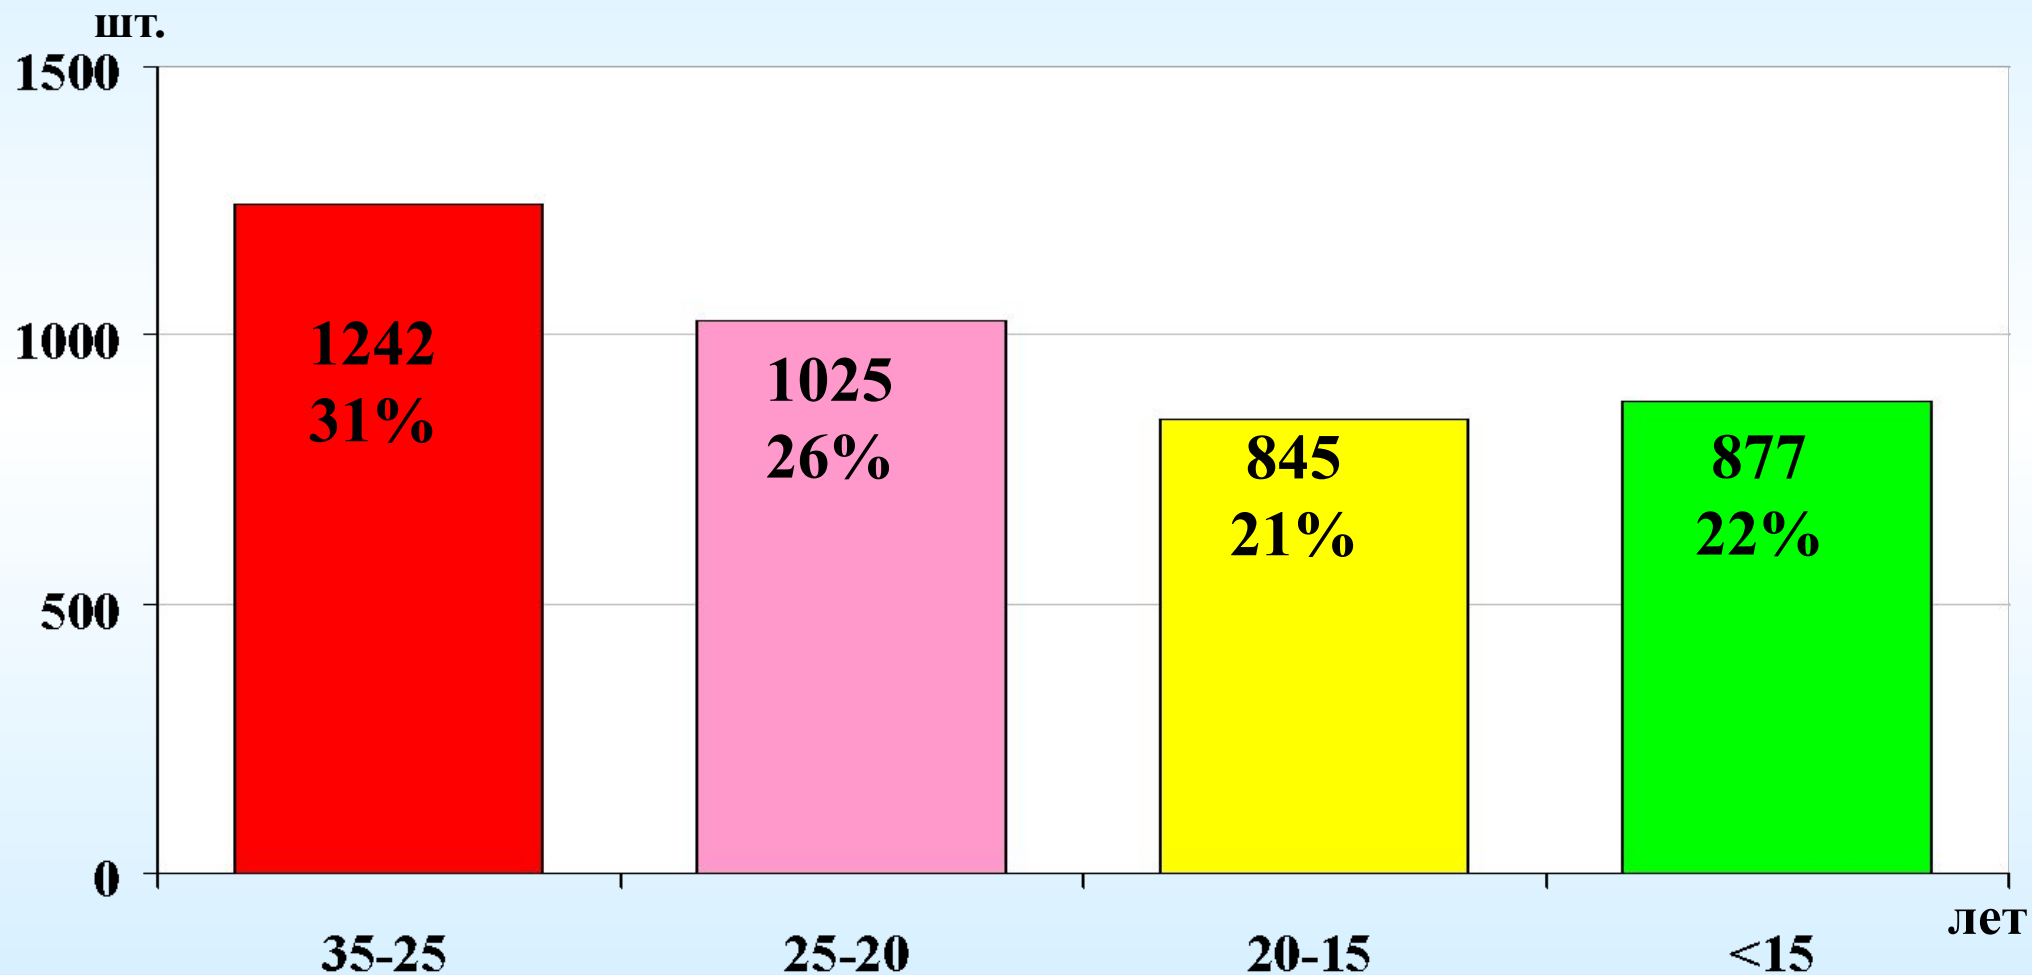
Выработка ресурса ТТ ТФРМ-330 (выпуск 3999 шт.)

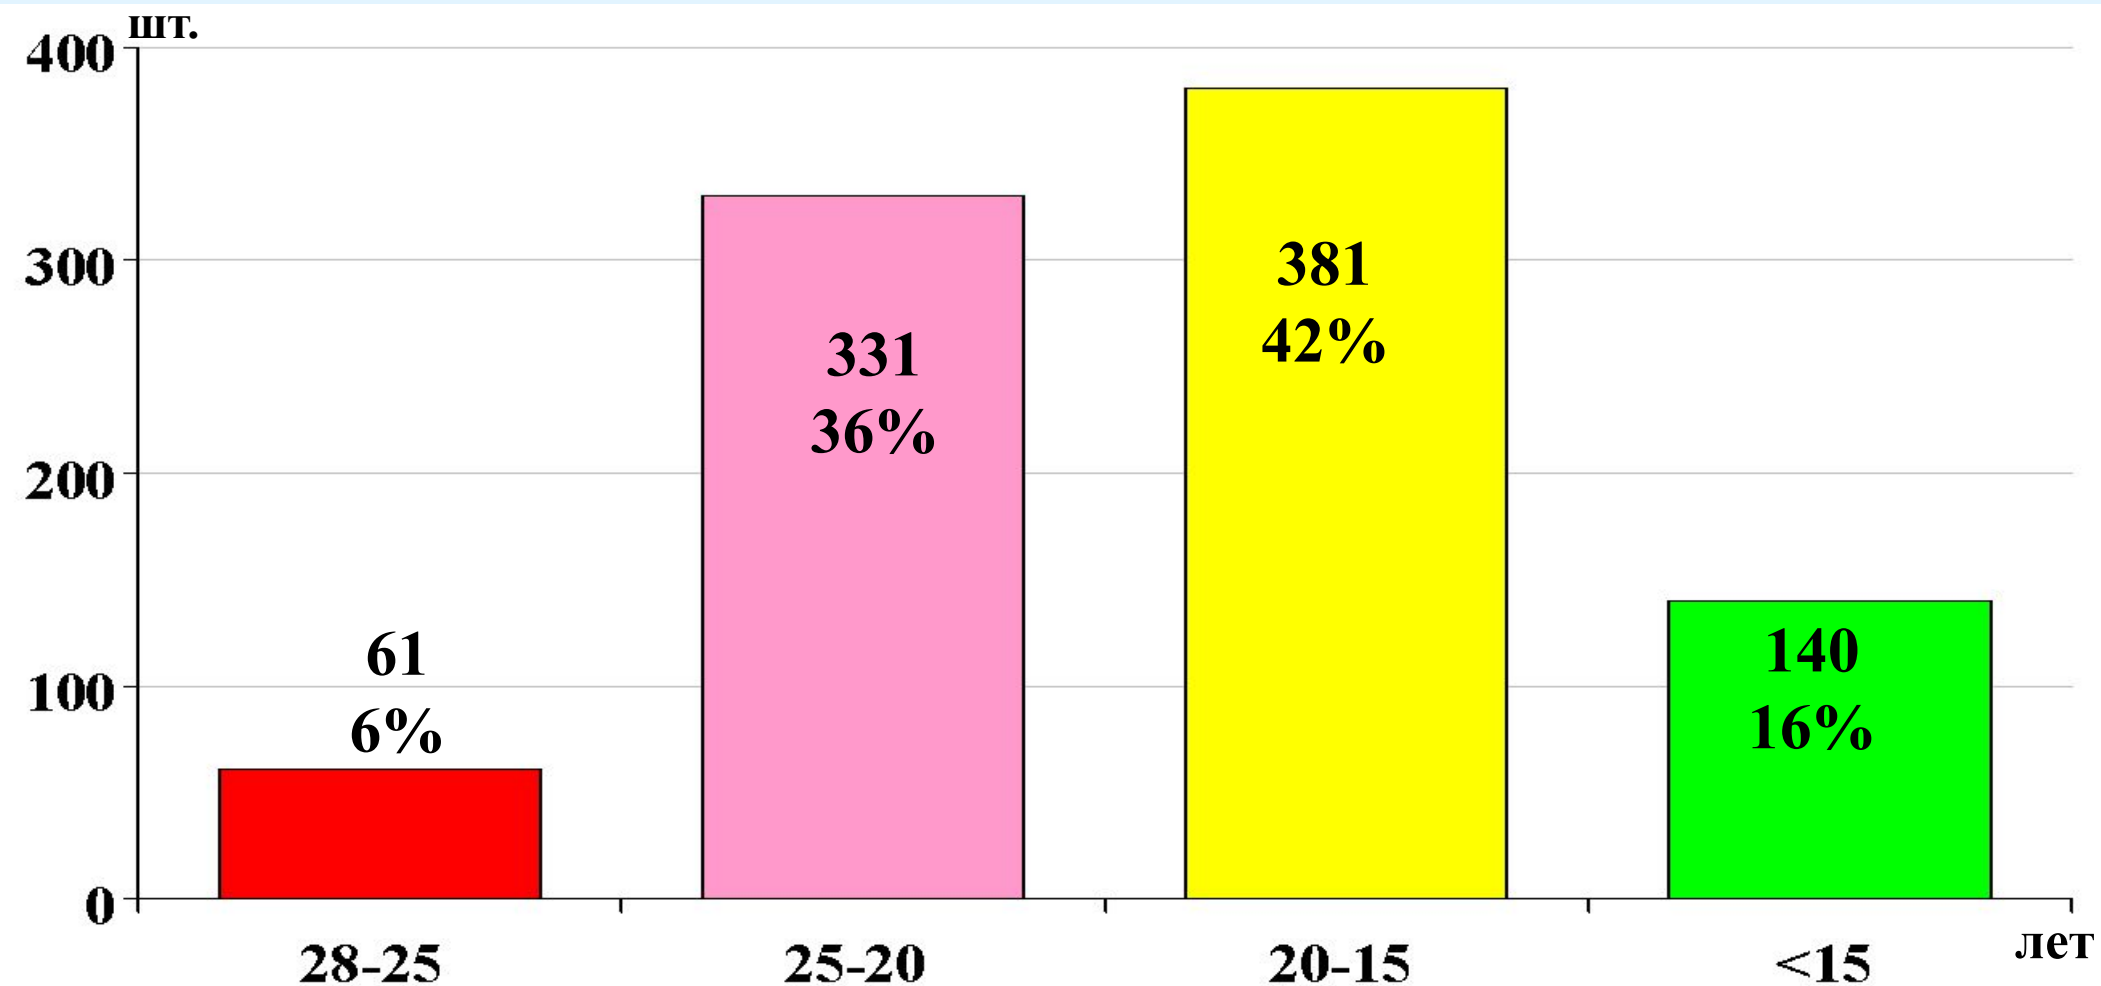
Выработка ресурса ТТ ТФРМ-500 (выпуск 914 шт.)

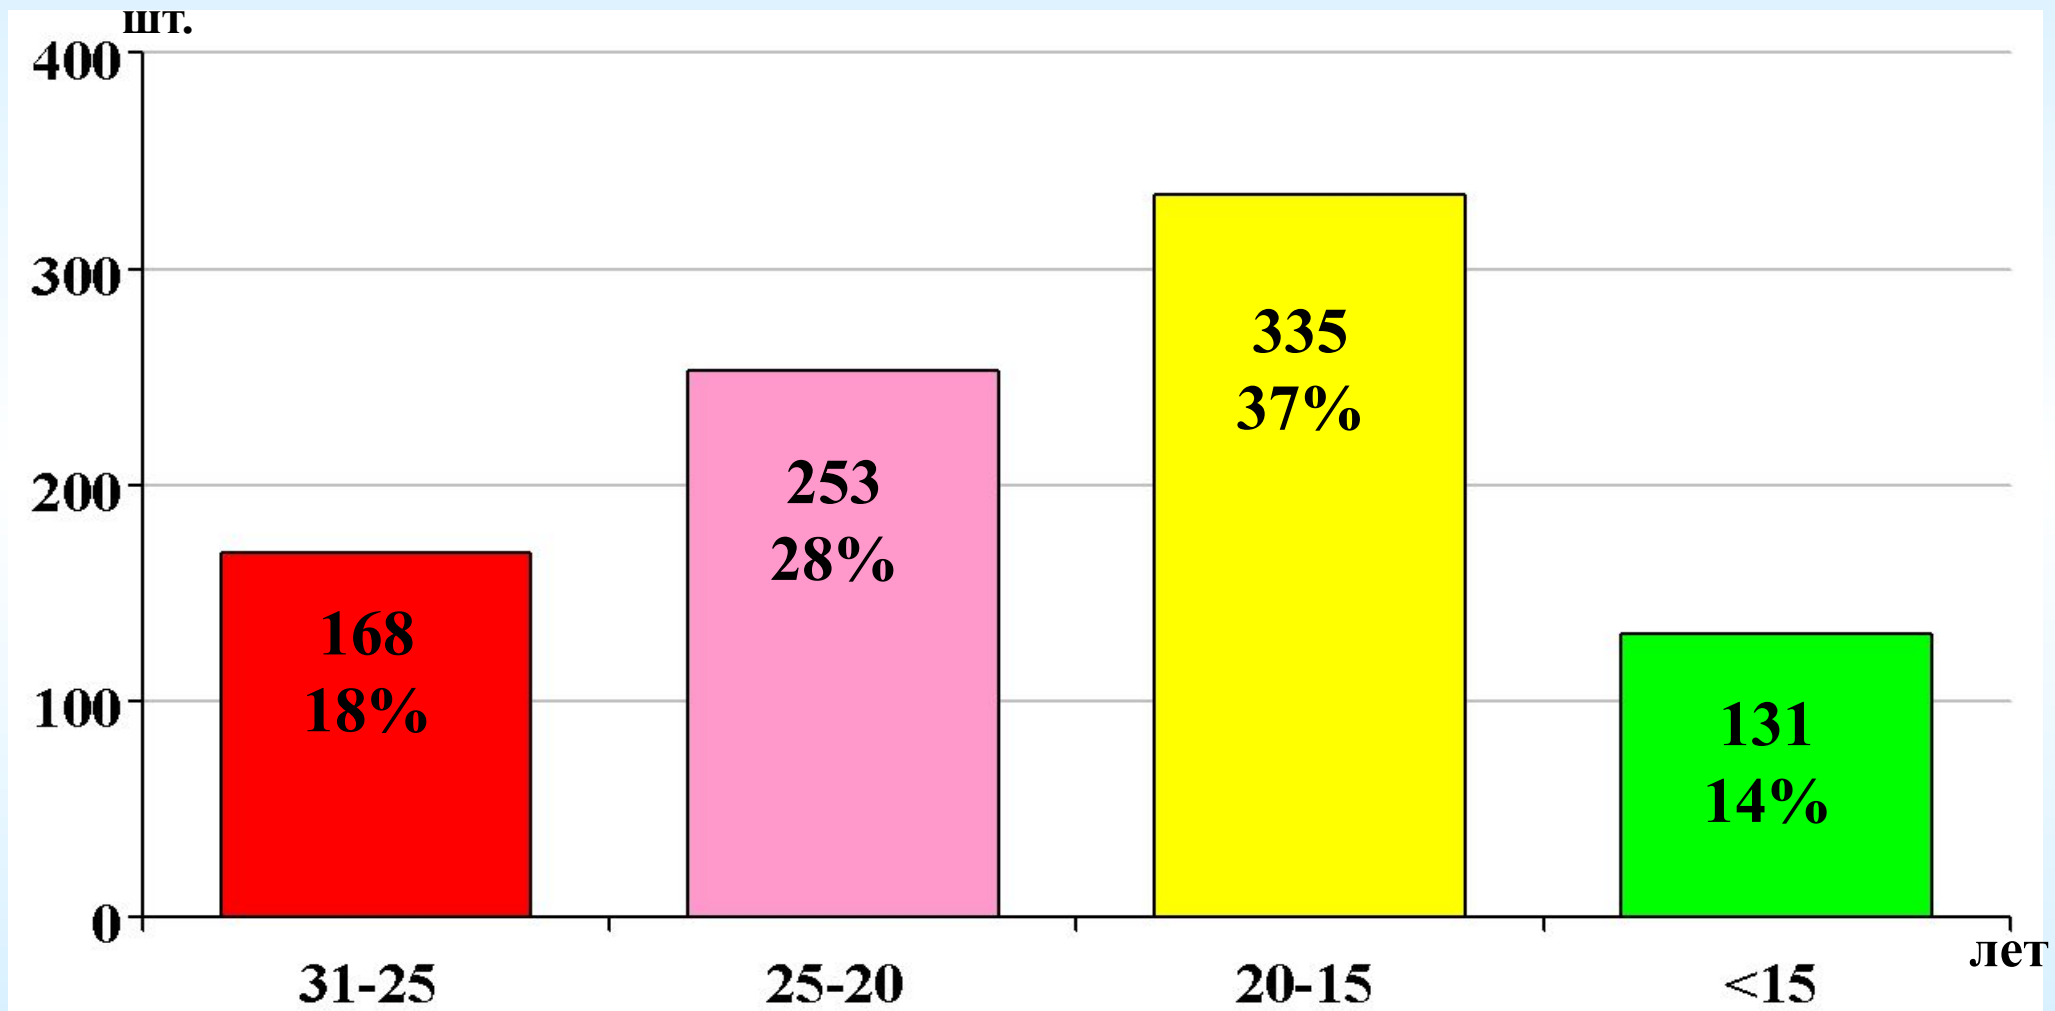
Выработка ресурса ТТ ТФРМ-750 (выпуск 887 шт.)

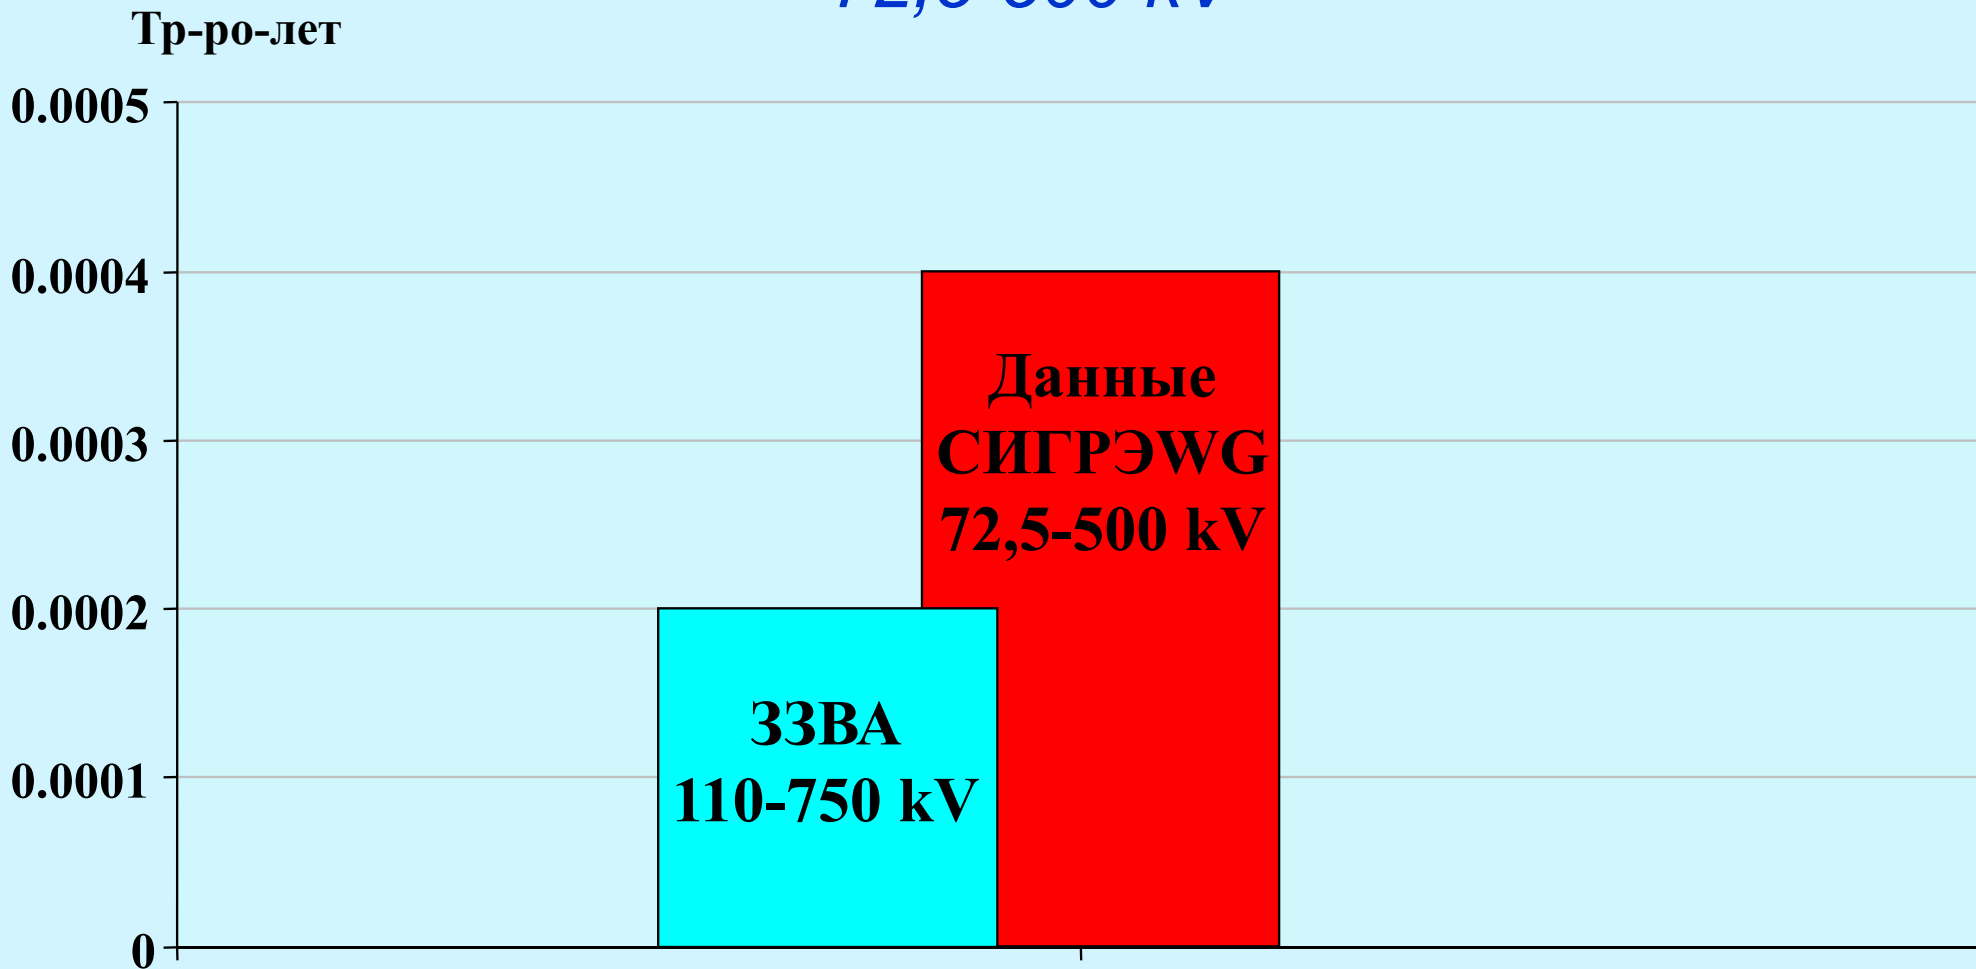
*Общая интенсивность отказов ИТ в мире
относительно года для классов напряжения
72,5-500 kV*

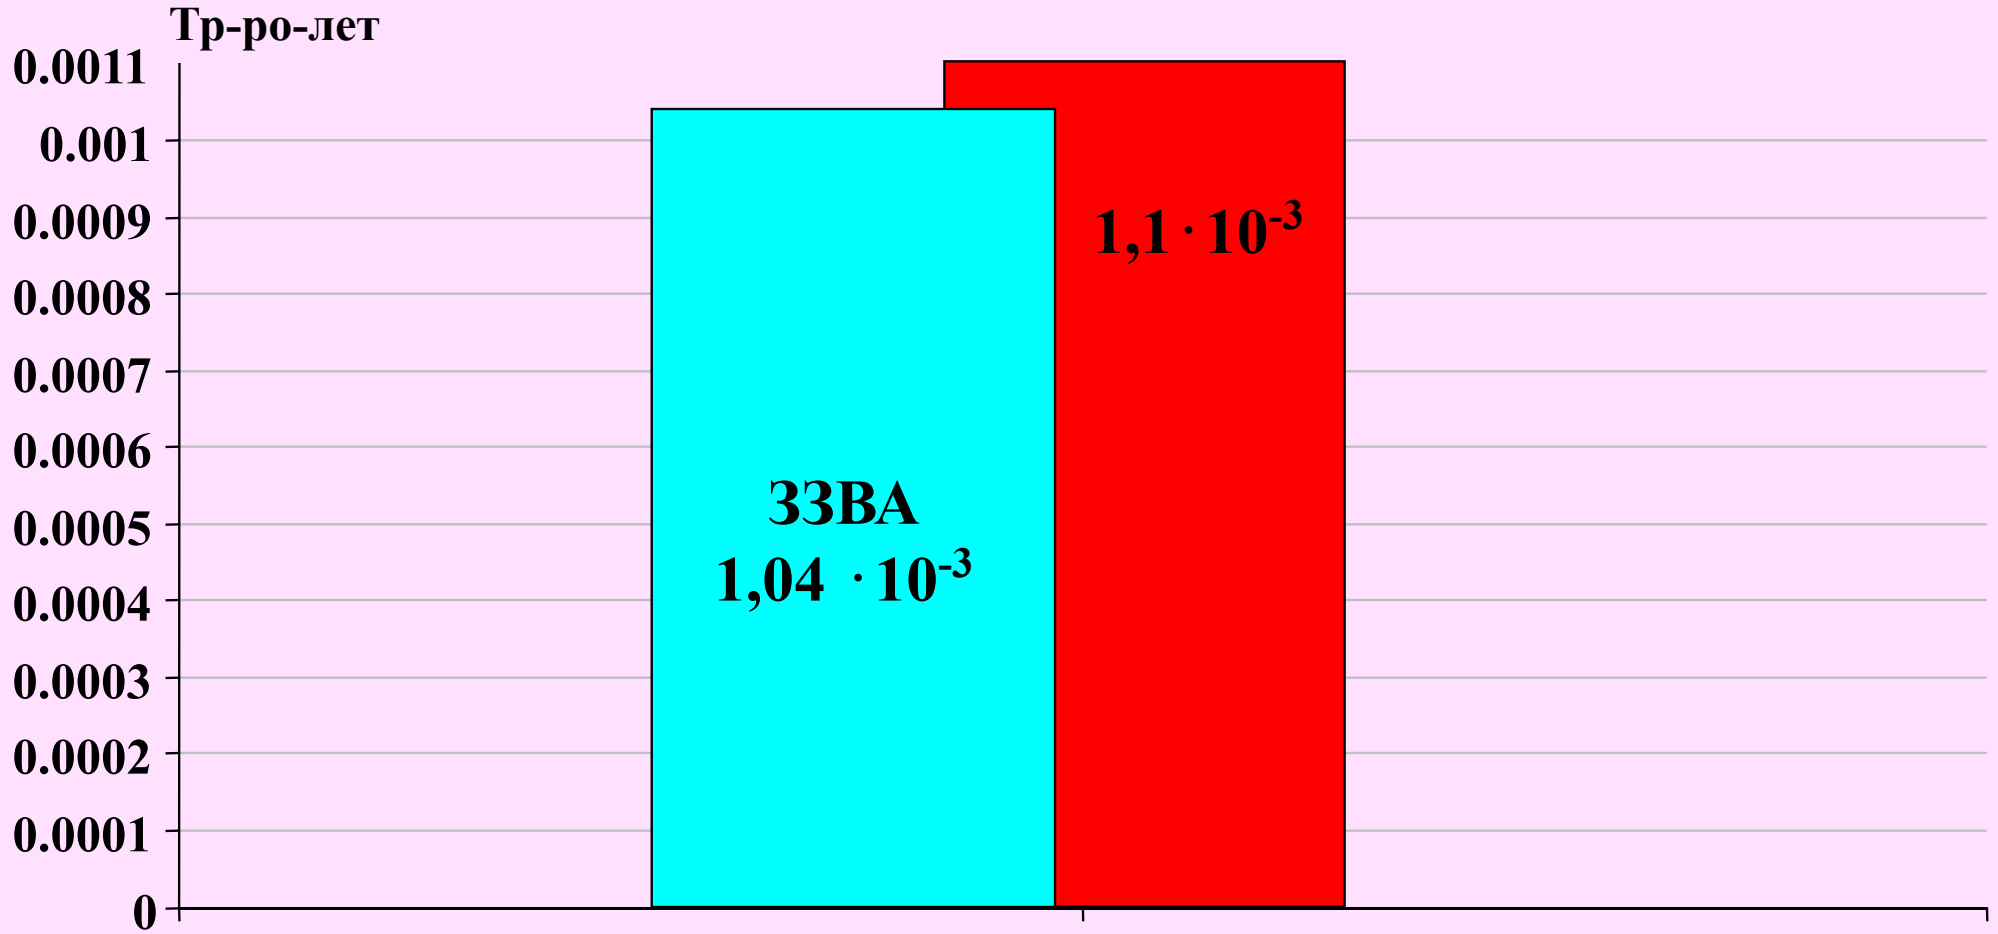
*Для ТТ с рывмовидной конструкцией обмотки и
кабельно-конденсаторной изоляцией на классы
напряжения 330-750 kV типа ТФРМ*

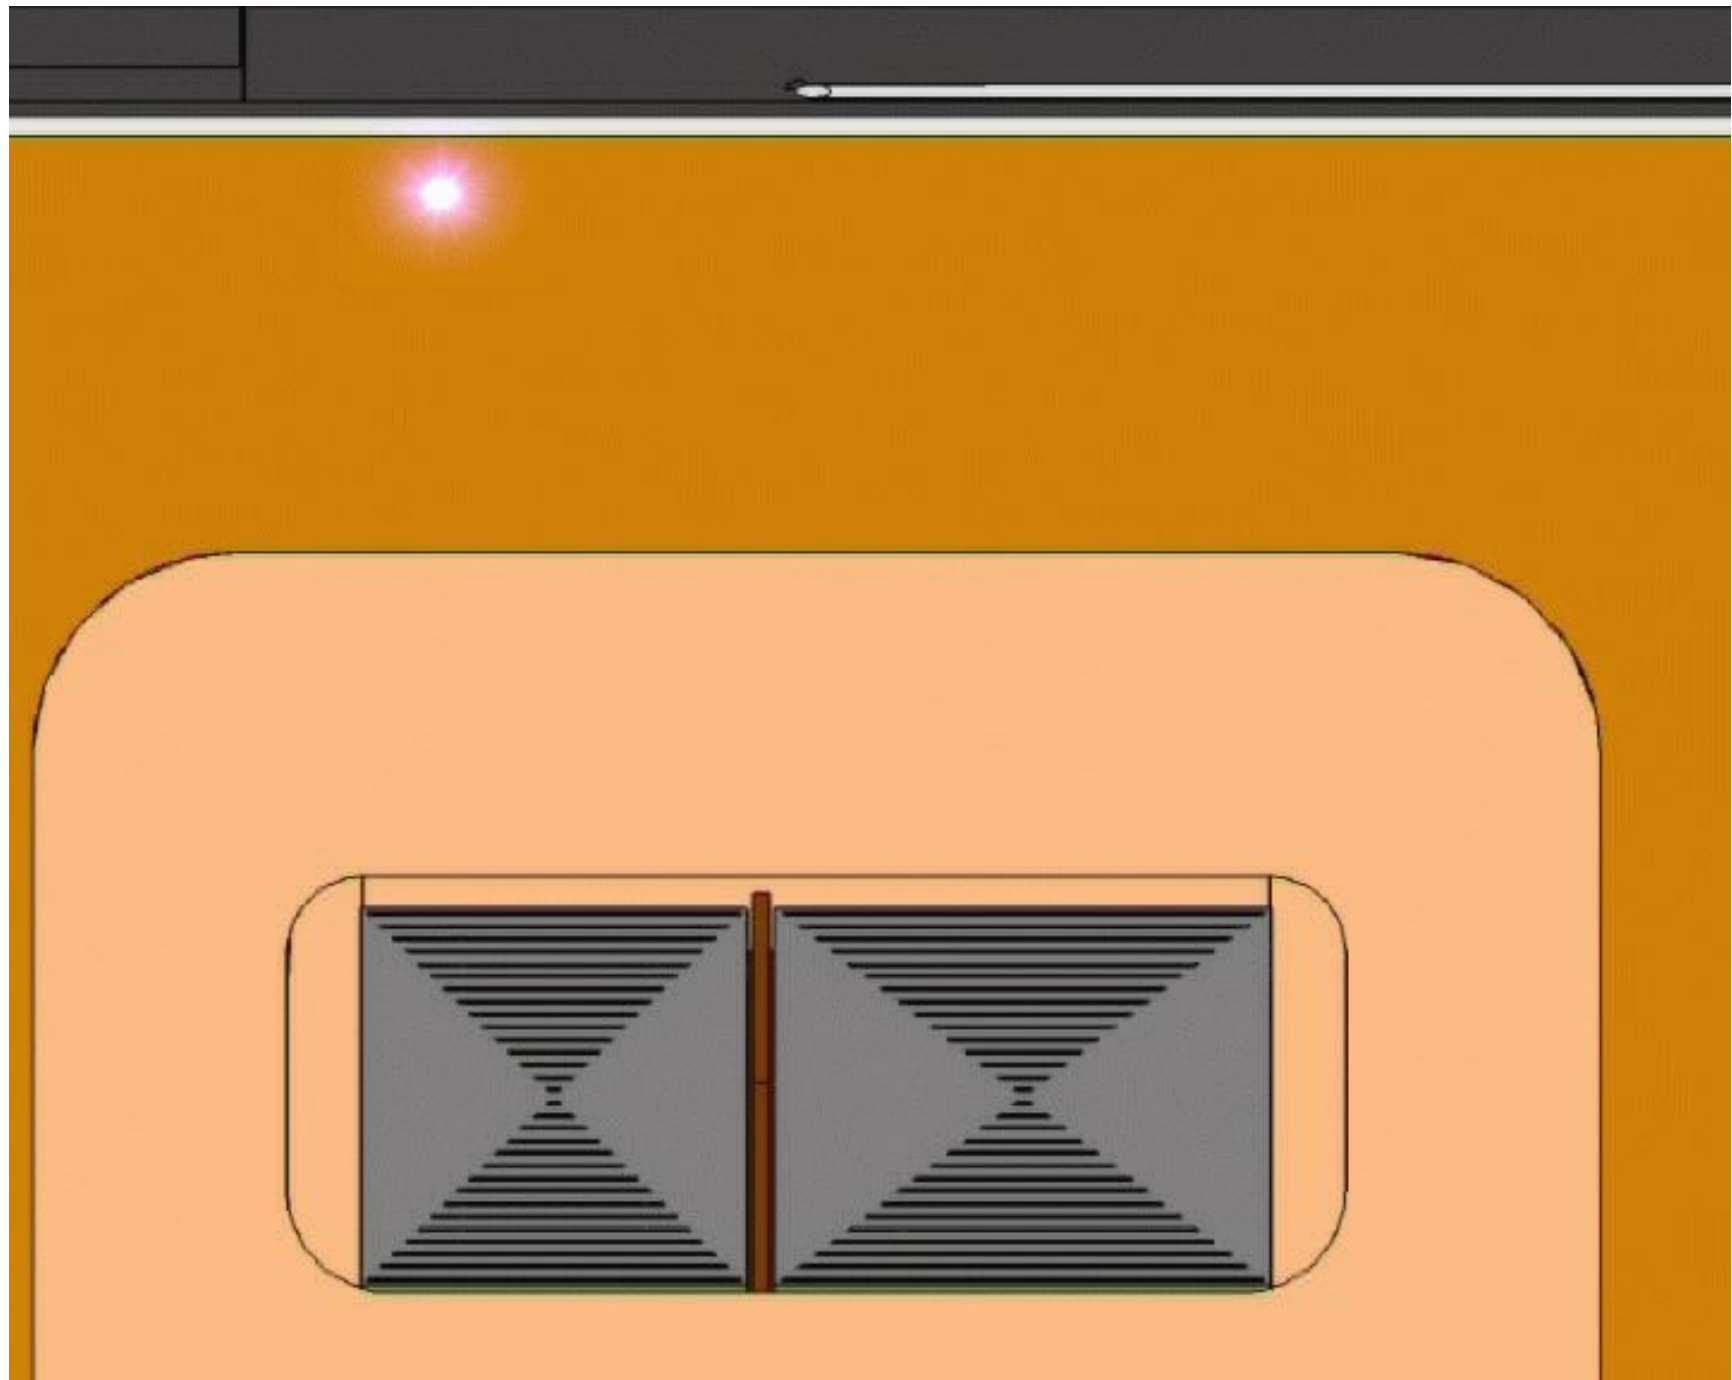
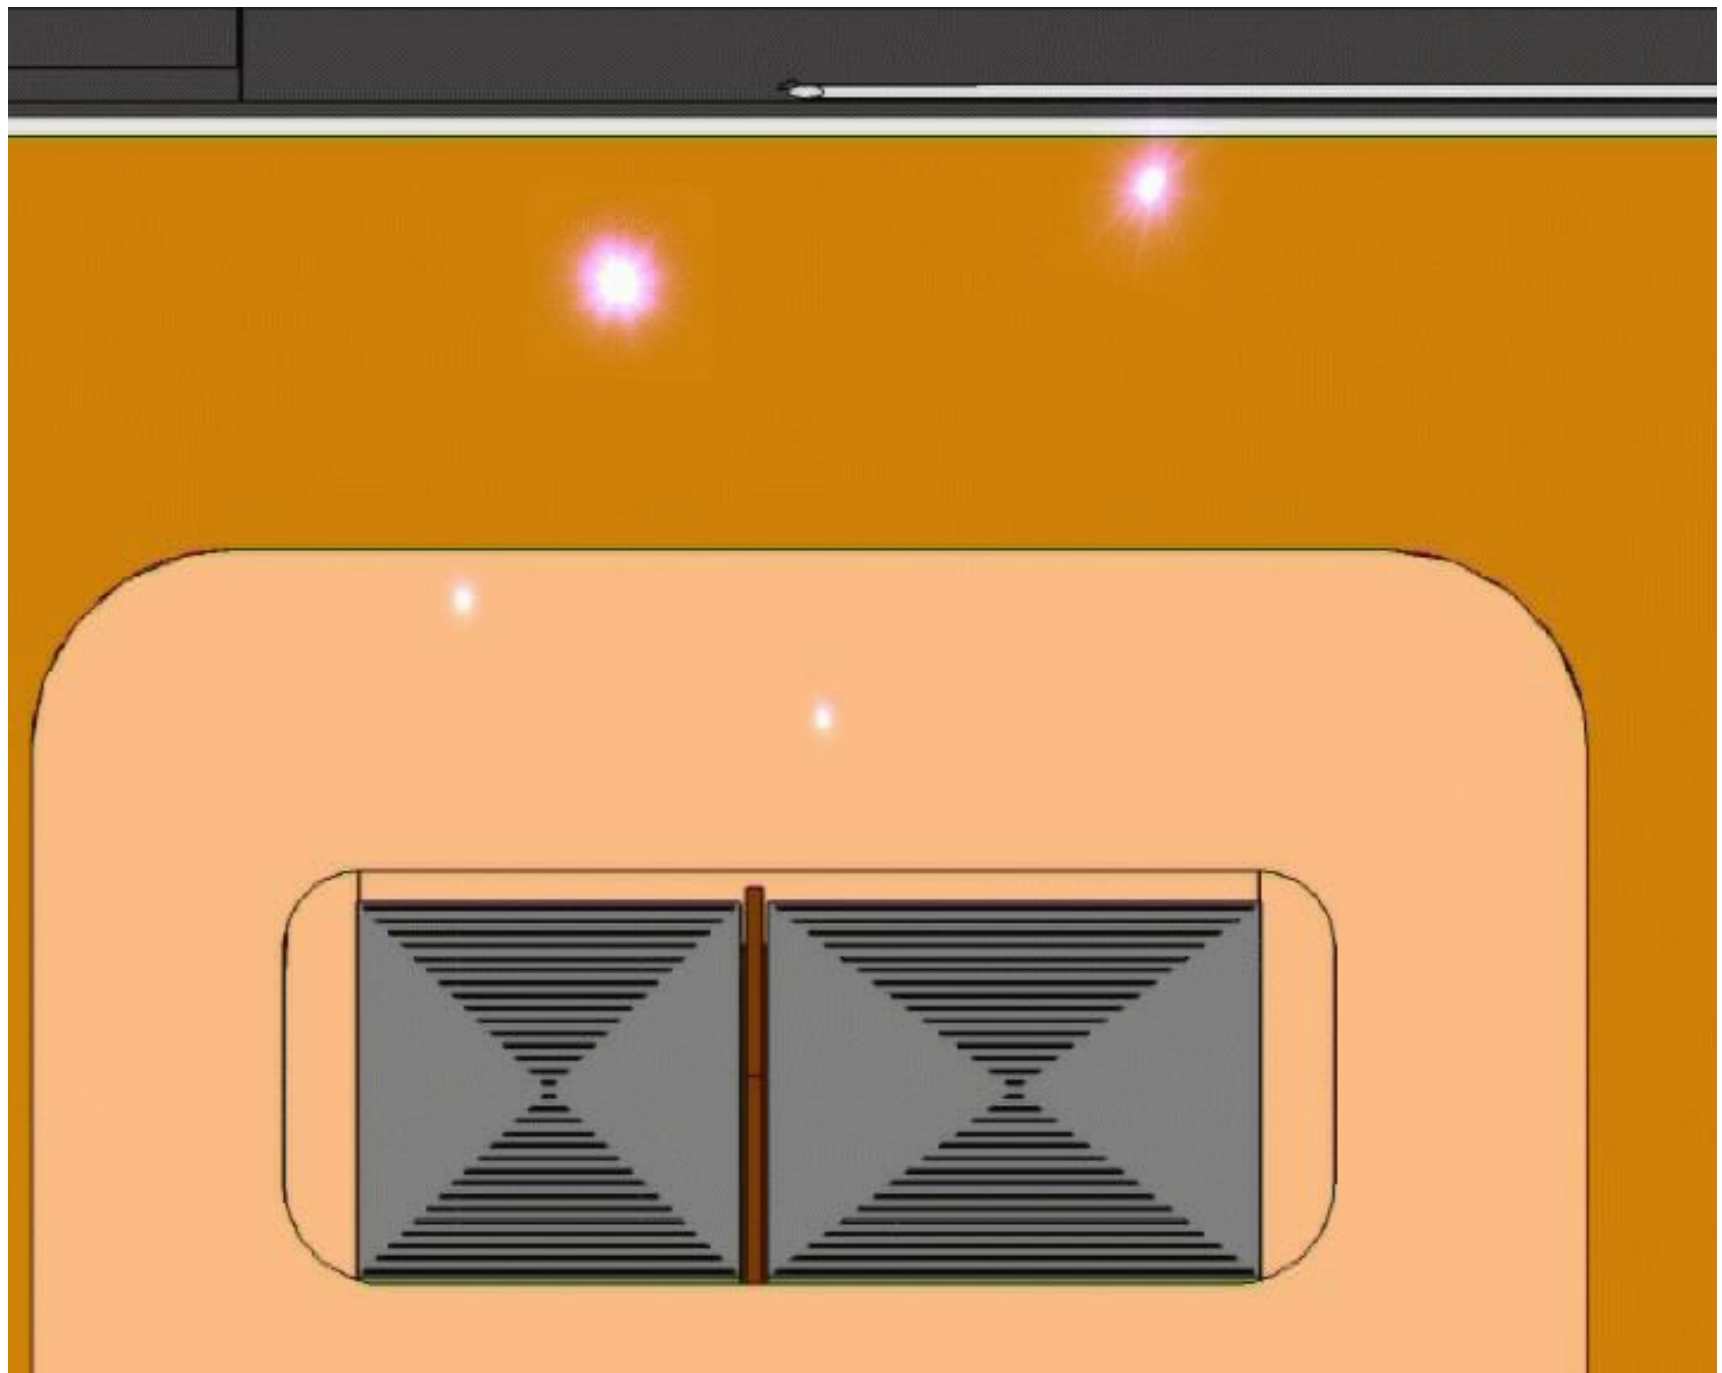
Анализ причин повреждений показывает, что более чем в 64% случаях повреждения возникают в результате ионизационных пробоев, которые развиваются по этапам:

- в результате проникновения газовых включений в изоляцию обмоток возникают частичные разряды с зарядом $100 \div 300$ р.с.;
- увеличение энергии разрядов с течением времени до критических значений с зарядом в $1000 \div 3000$ р.с.;
- рост $\text{tg}\delta$ в главной изоляции при рабочем напряжении;
- выделение преимущественно горючих газов H_2 , CH_4 , C_2H_2 , C_2H_6 , CO_2 ;
- насыщение выделяемыми газами масла и изоляции обмоток и т.д.

Процесс и последствия пробоя можно проиллюстрировать следующими слайдами:

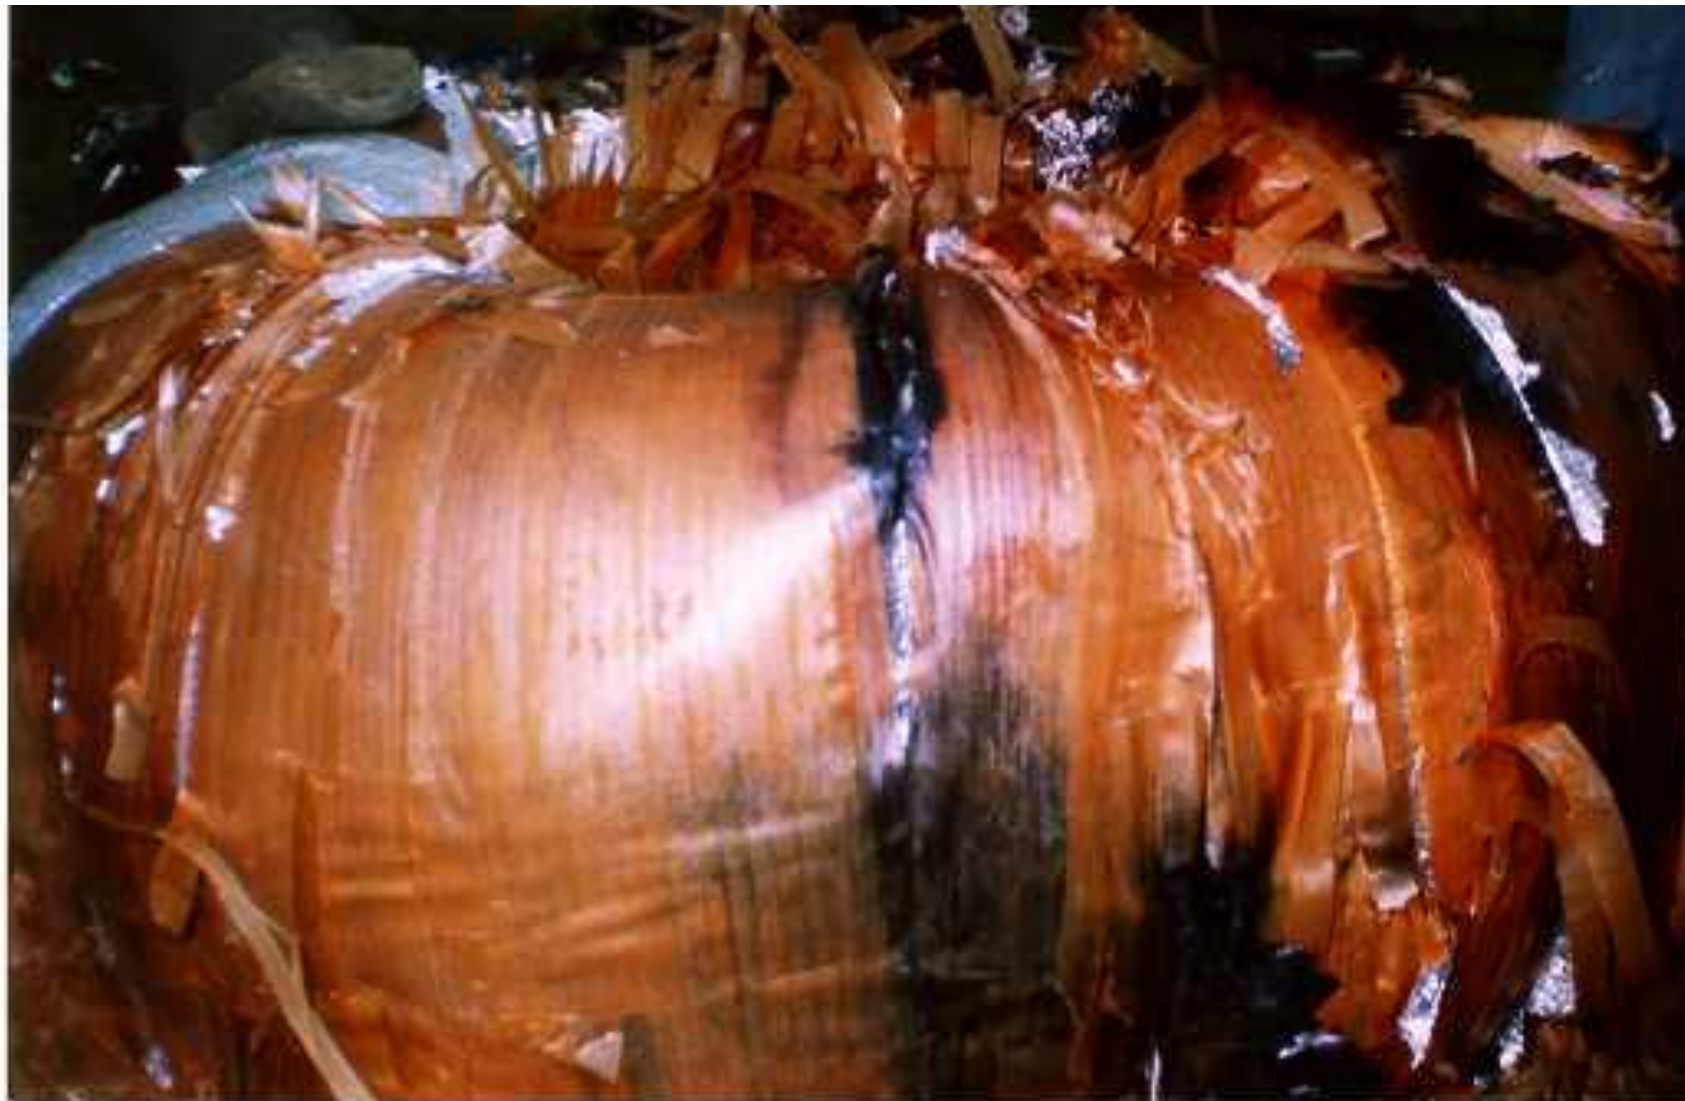
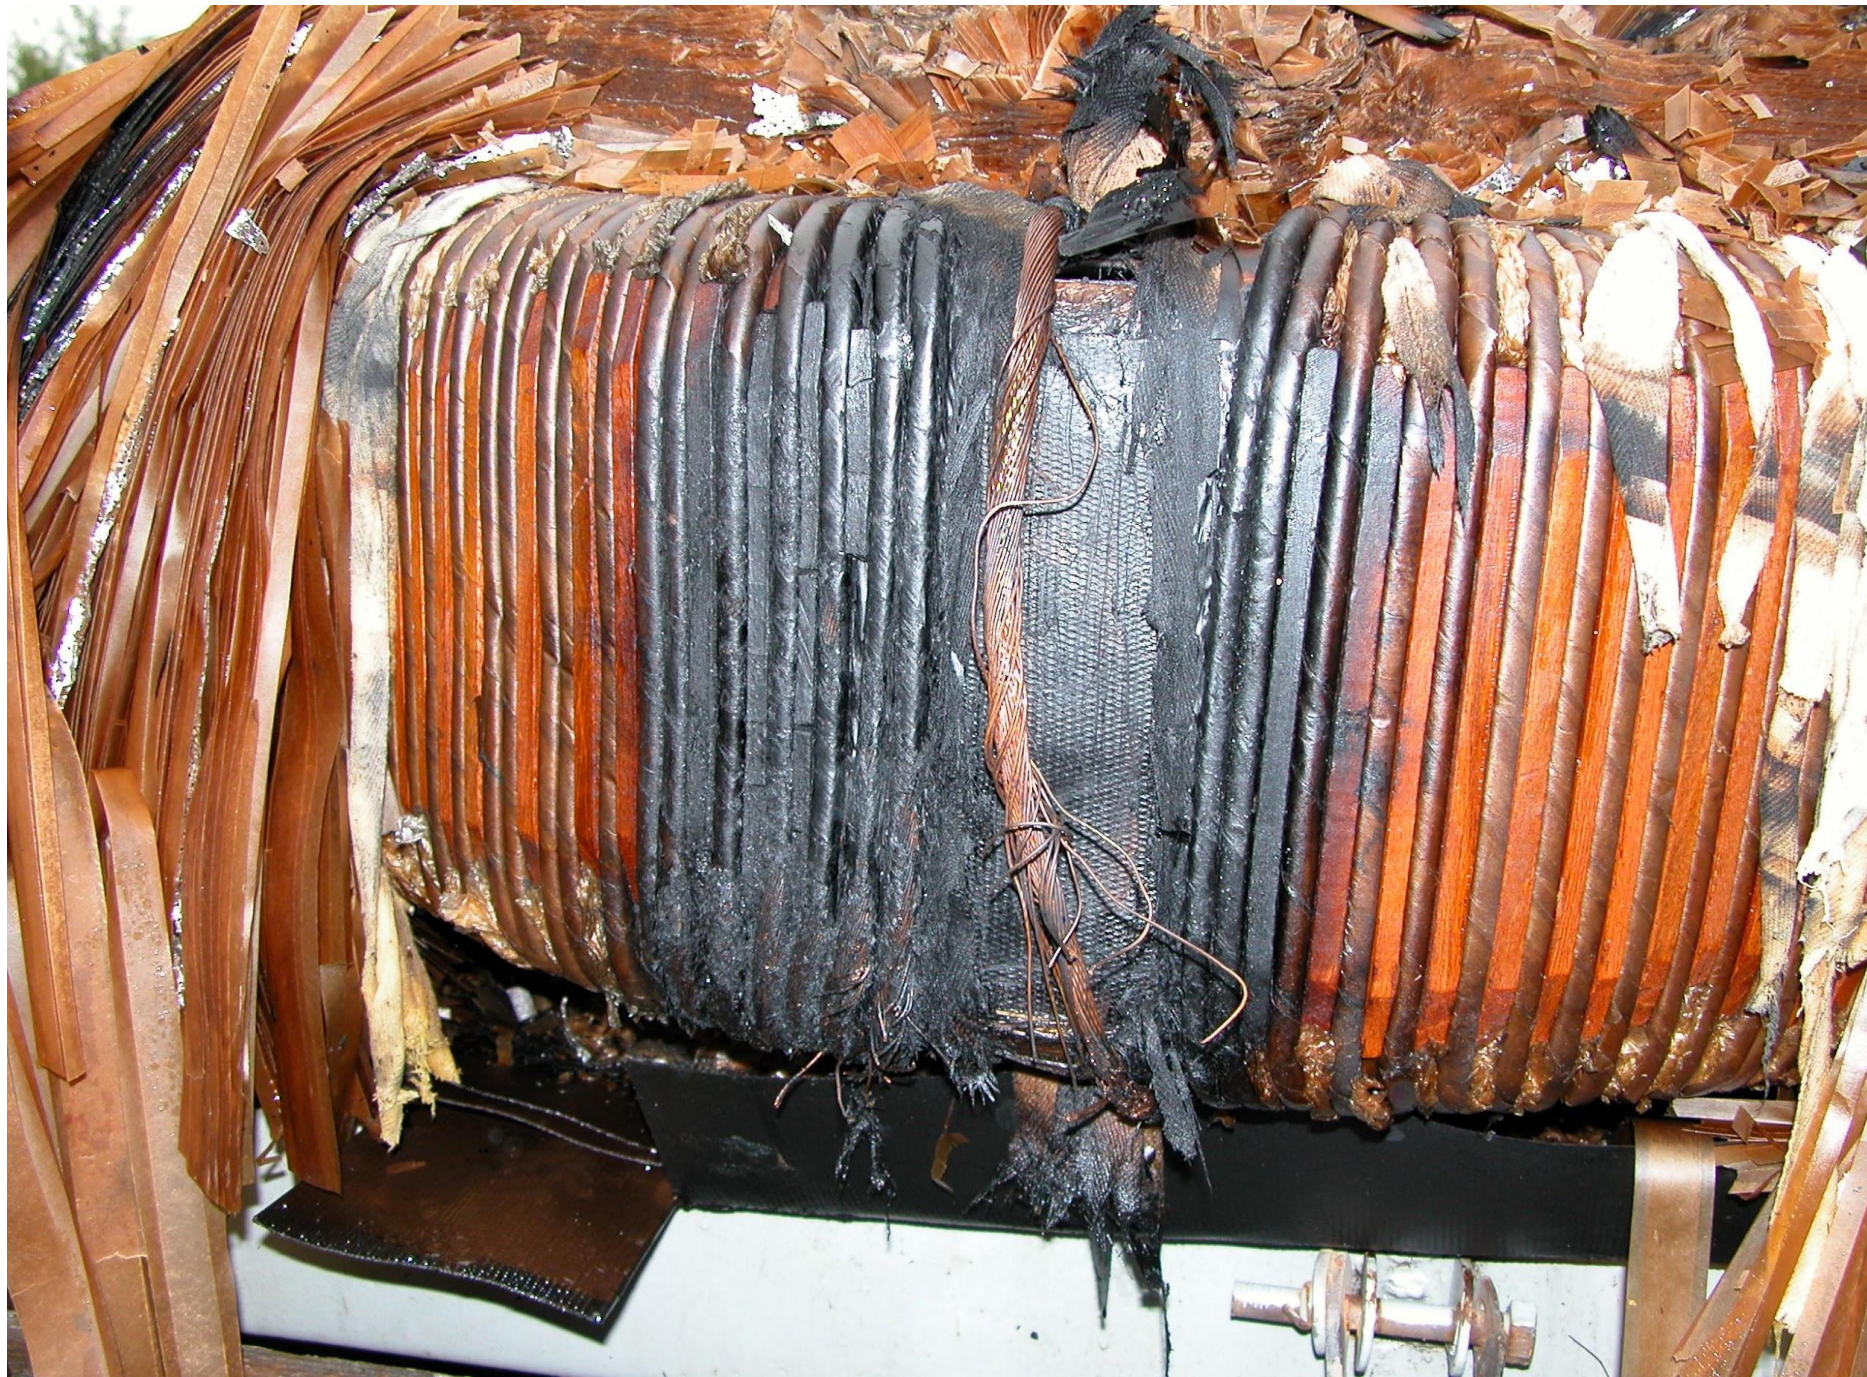
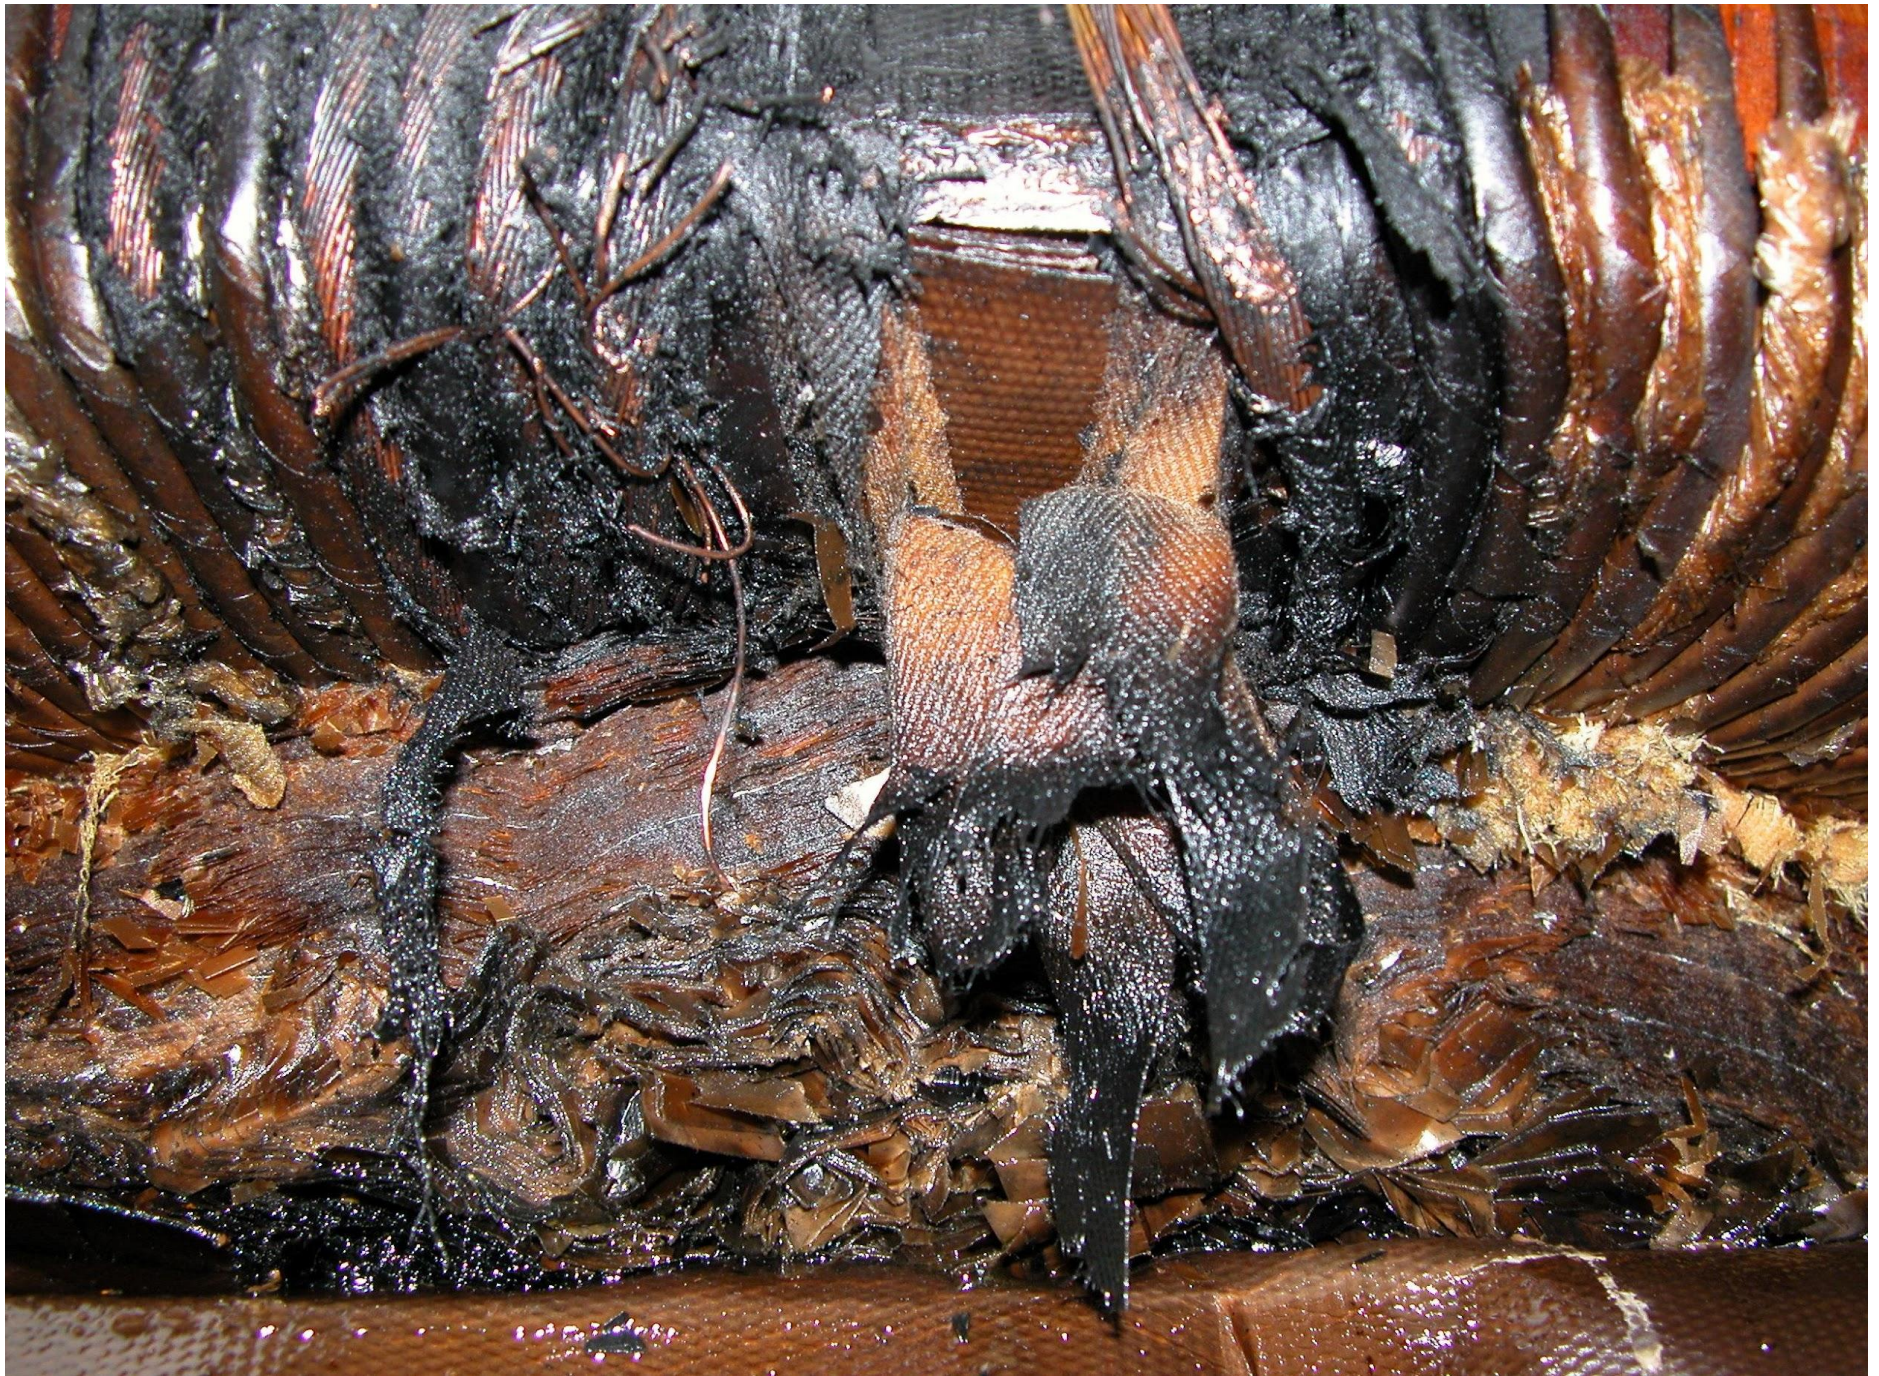
**Прогар в верхней части тора ТФРМ-750
зав. № 120/116, 1975г.**
