**Повышение эксплуатационной
надежности трансформаторов
тока производства ОАО «ЗЗВА»
и разработка комплекса
мероприятий по предупреждению
отказов трансформаторов,
проработавших 20 и более лет.**

ОАО «ЗЗВА»

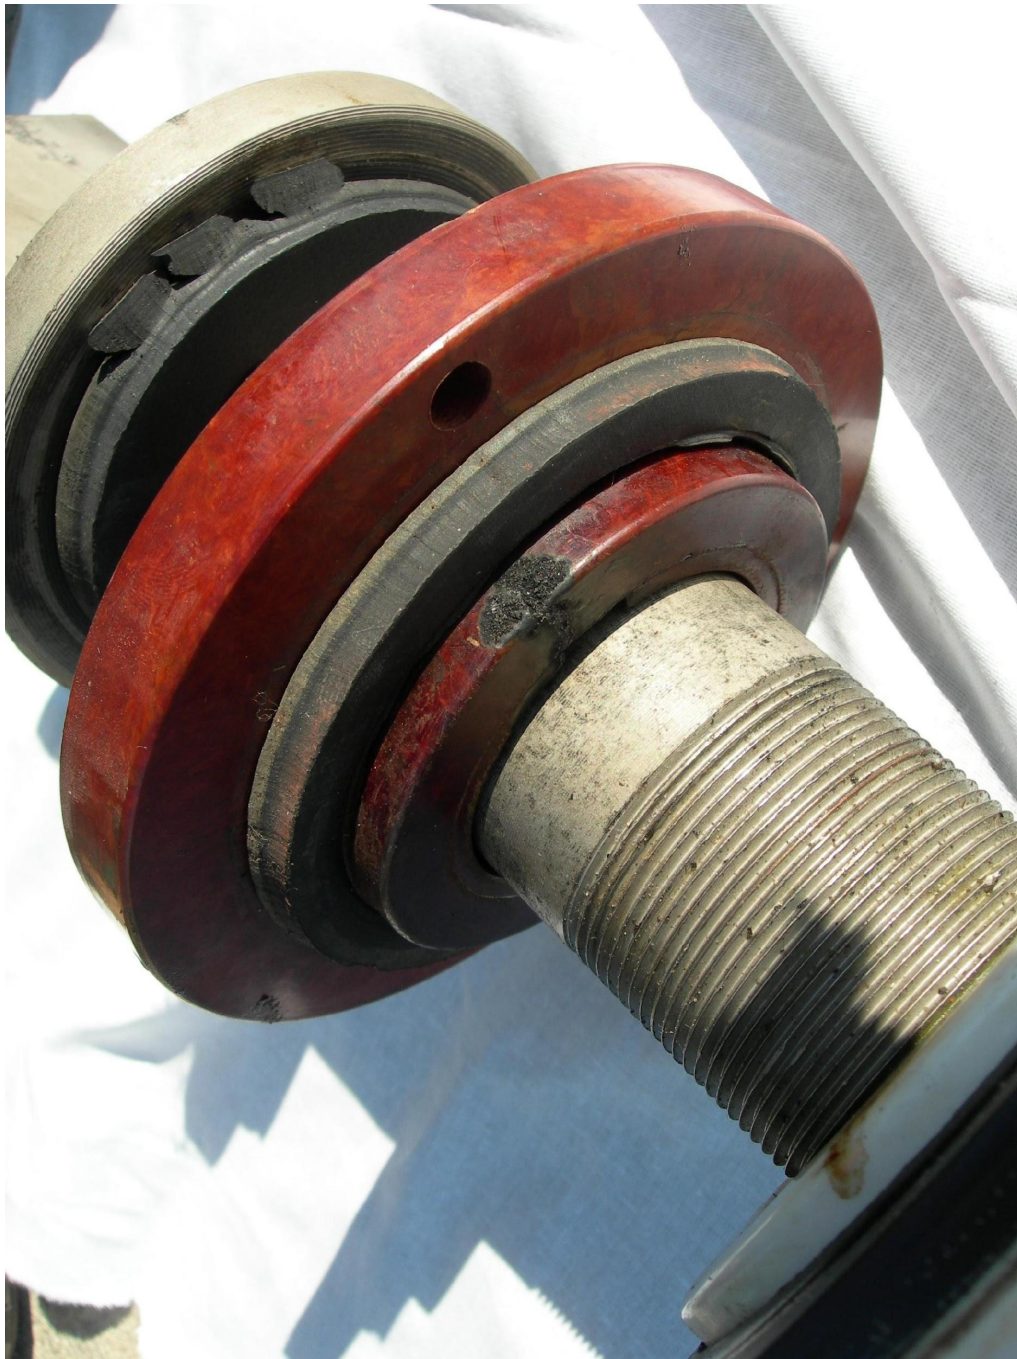
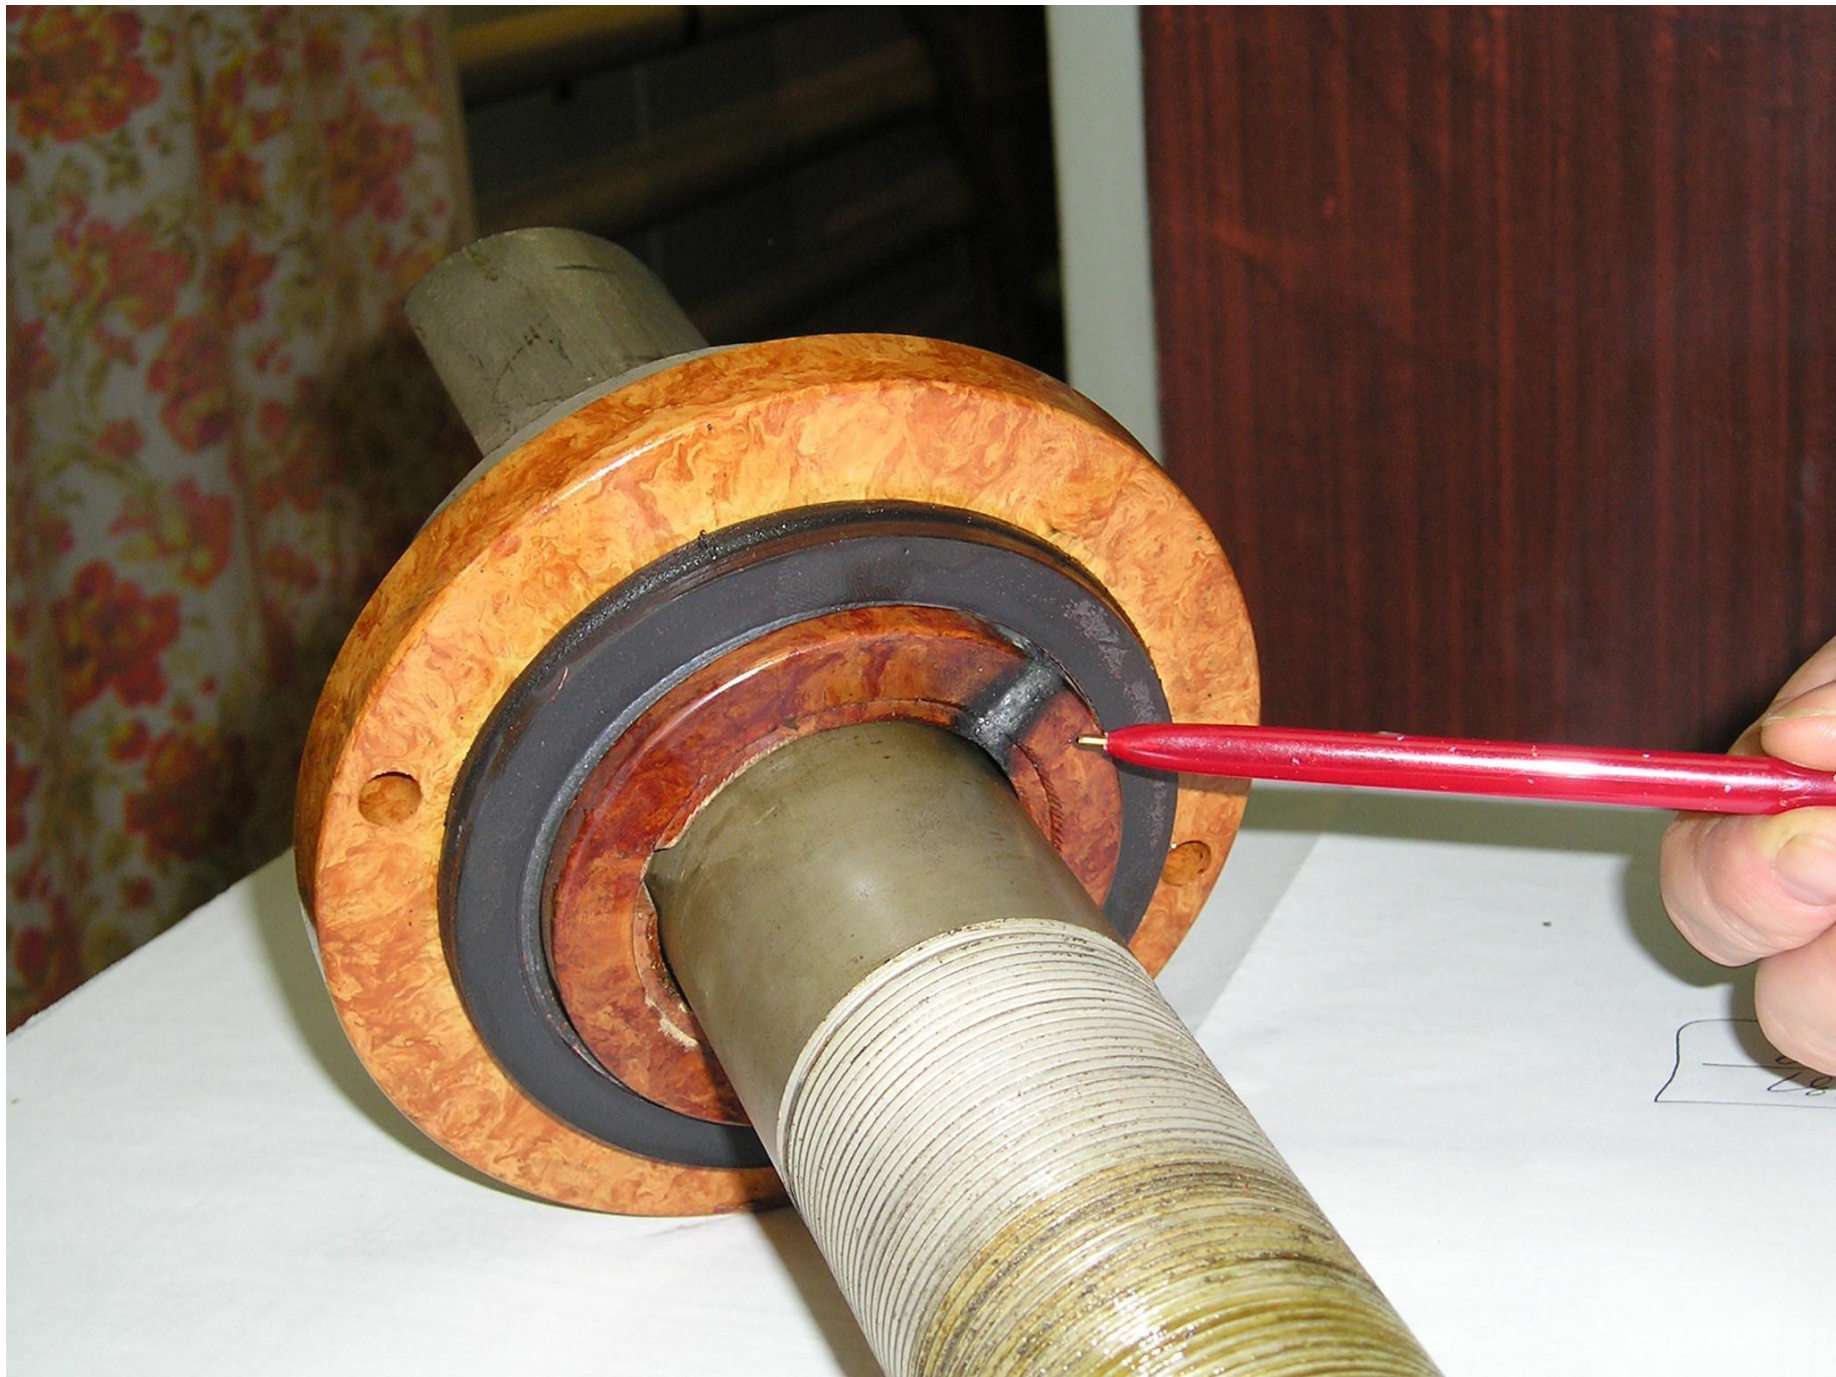
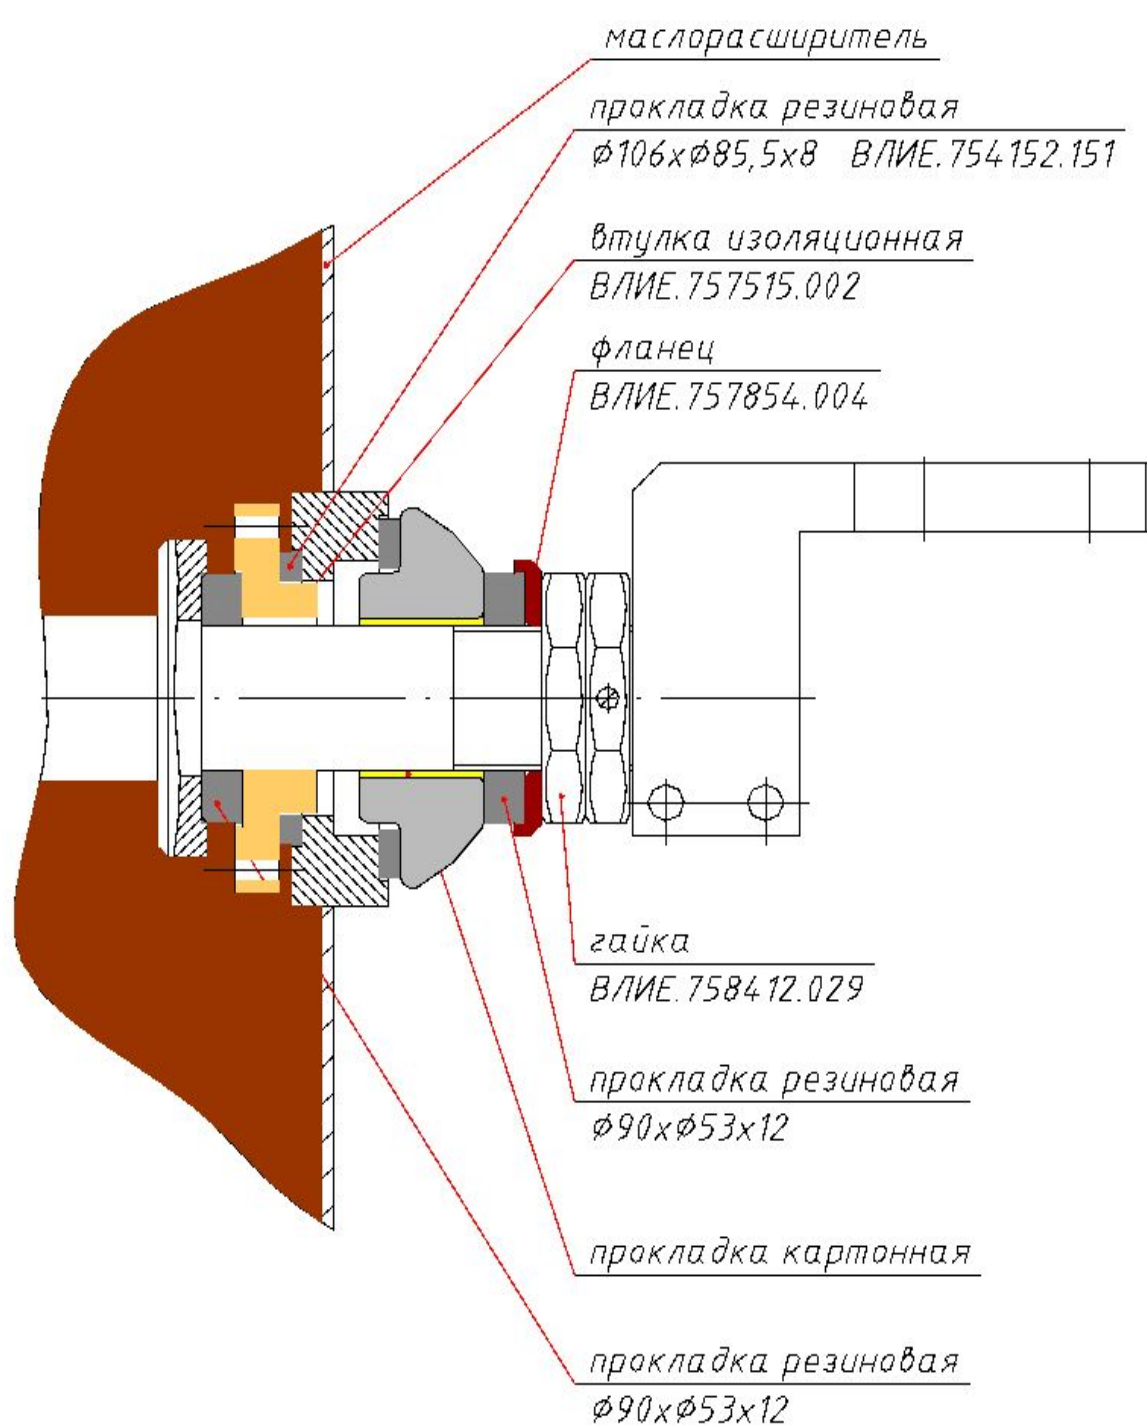
- **Операция доливки масла**
- **Операция замены масла**
- **Газовыделение в результате разрядных процессов в твердой изоляции, вызванных высокочастотной составляющей коммутационного тока в сетях подстанций.**

**Результат
воздействия
разрядных
процессов в твердой
изоляции, вызванных
высокочастотной
составляющей
коммутационного
тока в сетях
подстанций.**

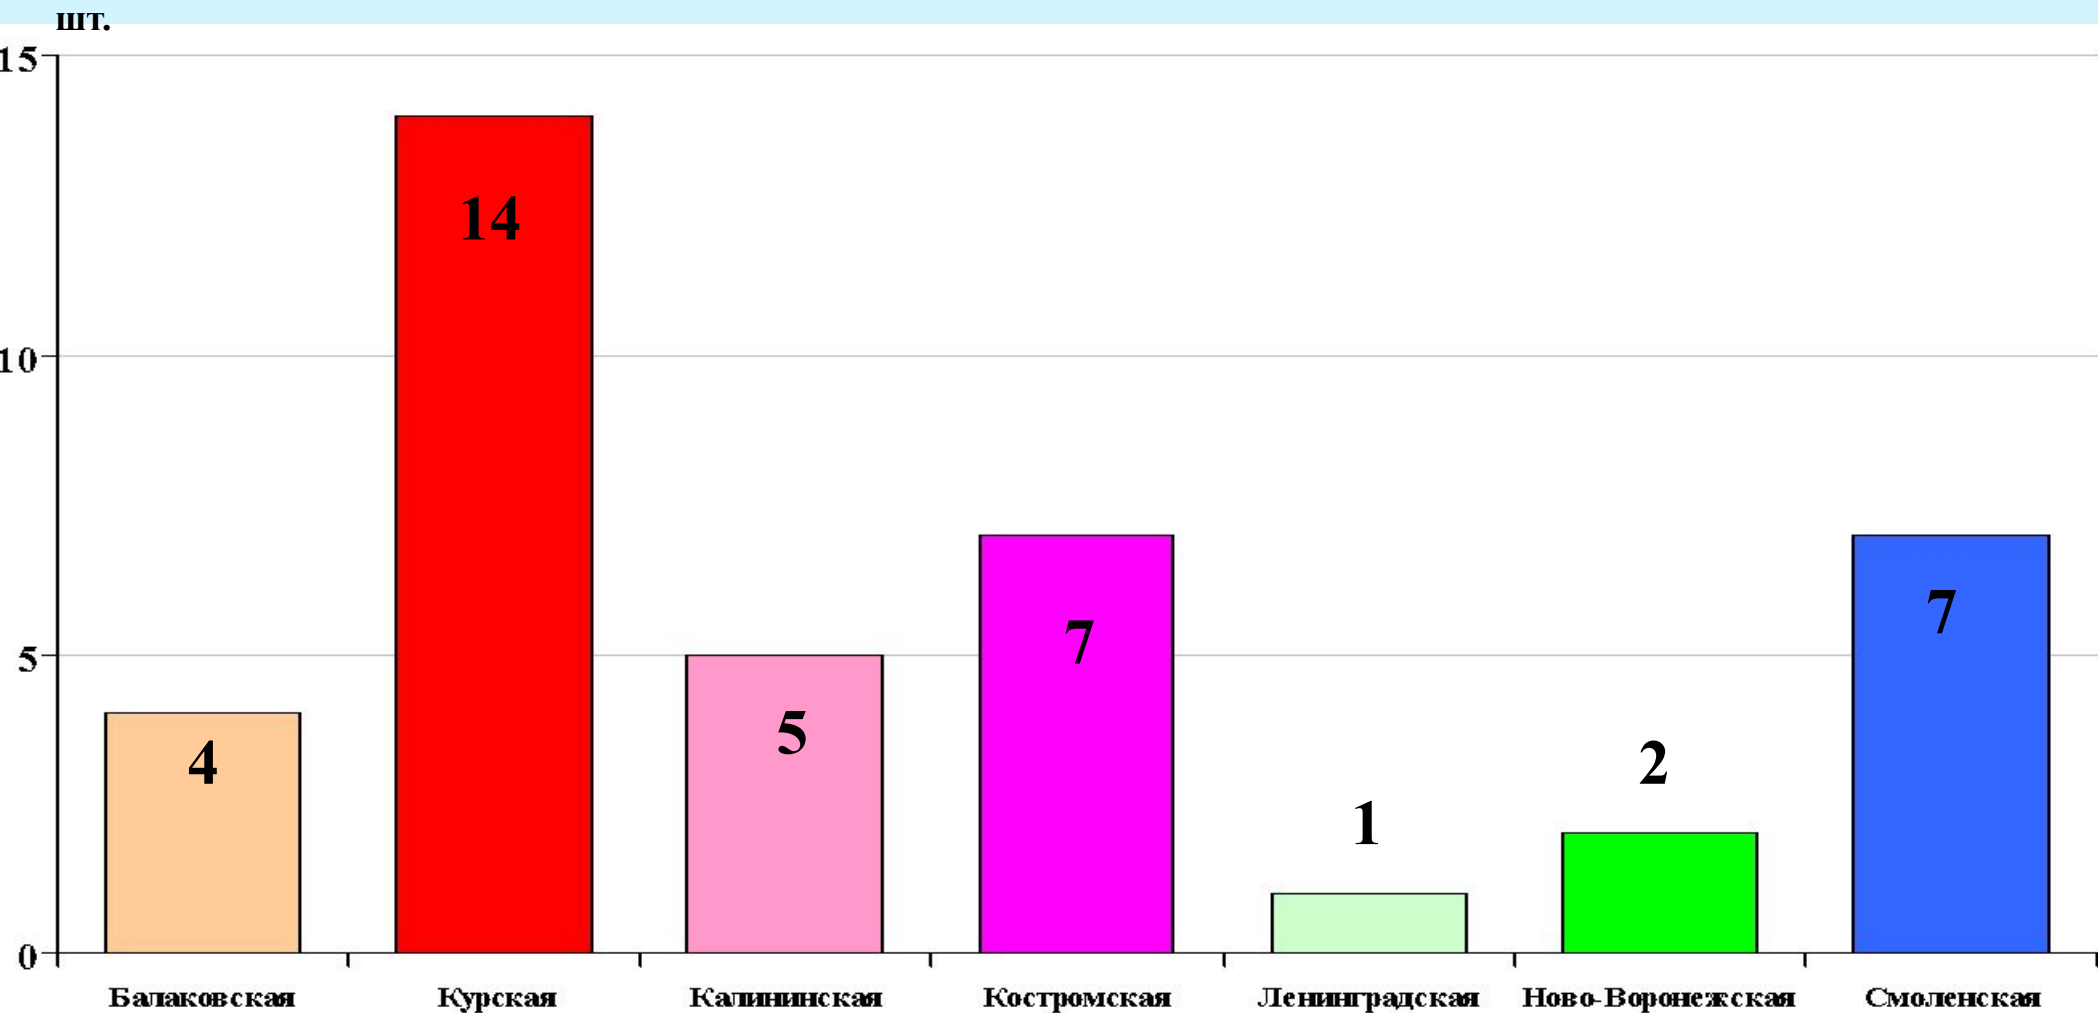
Отказы в распредустройствах атомных станций России 1986-2005 г.г

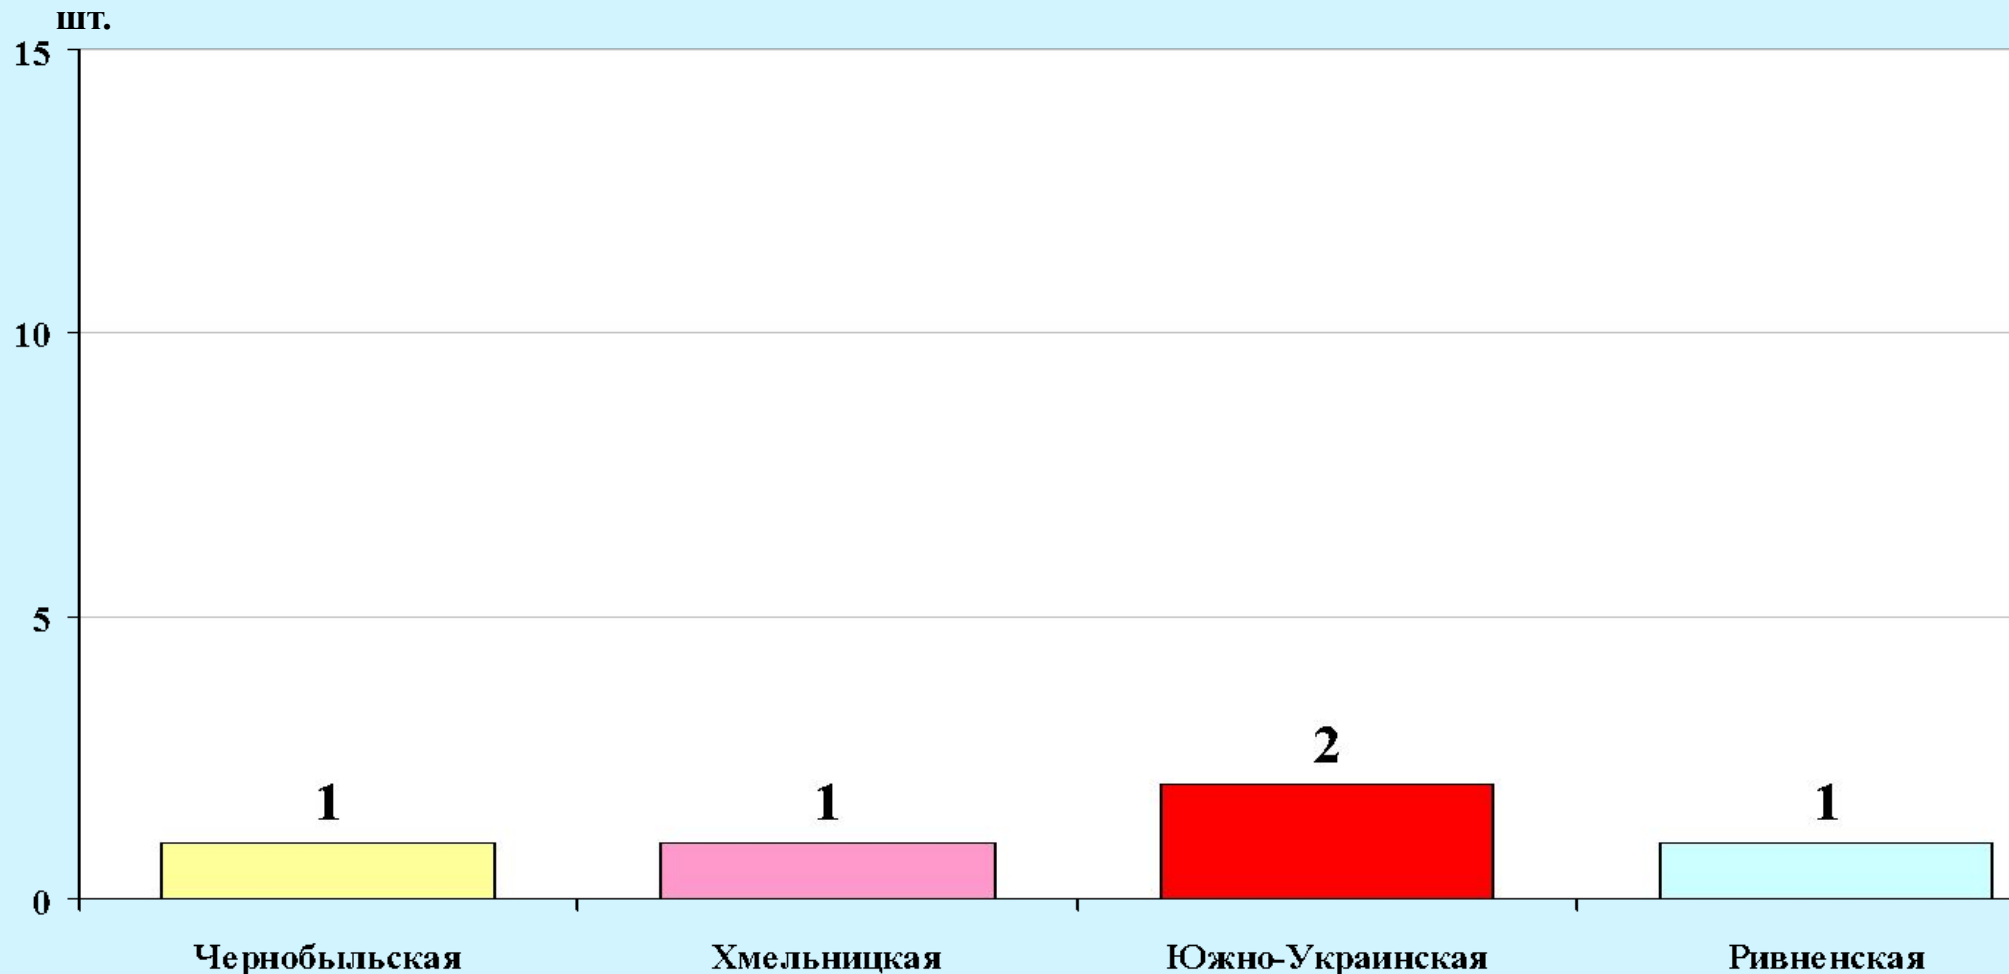
Отказы в распредустройствах атомных станций Украины 1986-2005 г.г

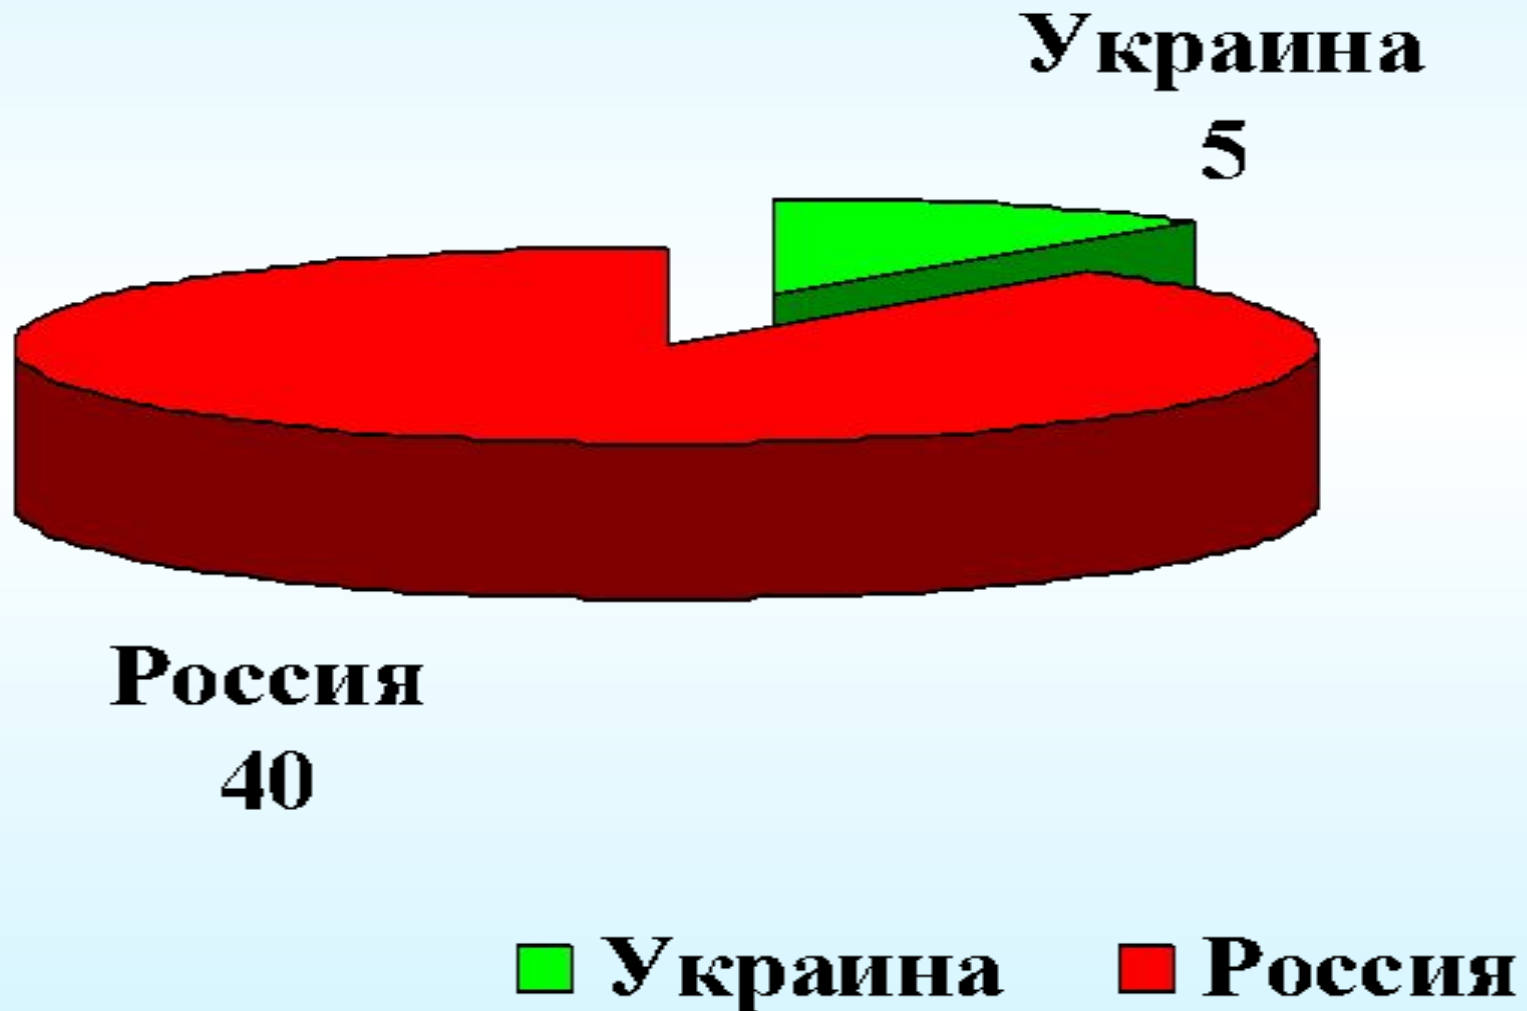
Отказ трансформаторов 1986-2005 г.г.

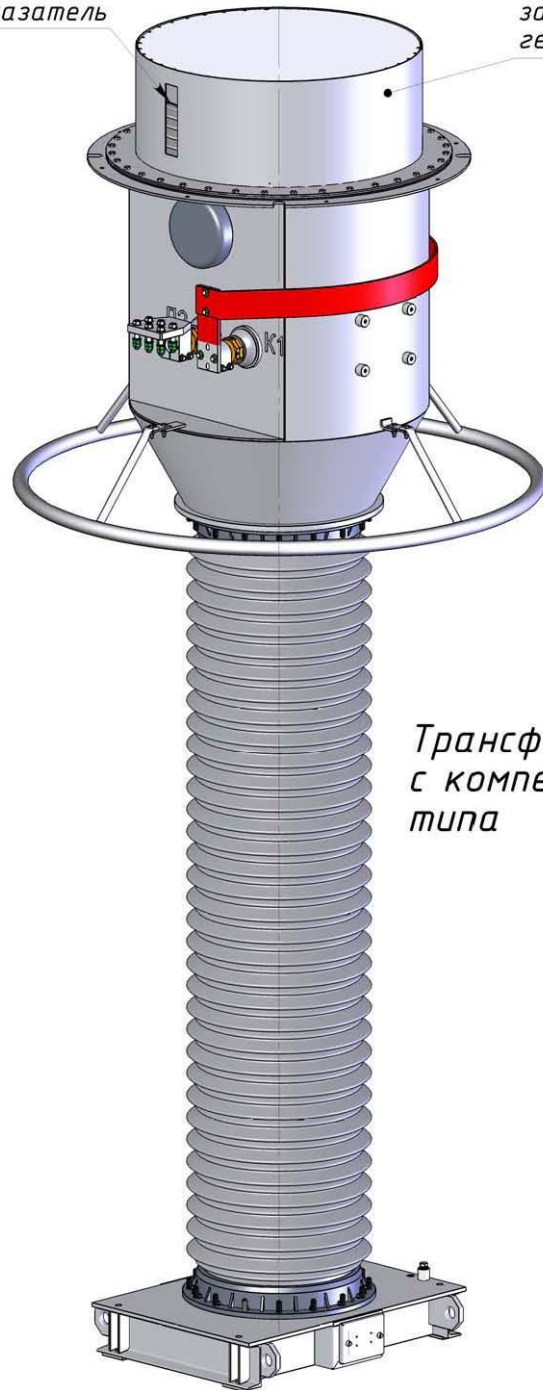
маслоуказатель

*защитный корпус
герметизирующего устройства*

- Изменение технологии ТВО в части перехода на сушку в парах нефтепродуктов, как более эффективную
- Изменение технологии заливки и пропитки трансформаторов (заполнение трансформатора маслом снизу) с последующим сливом масла и заливкой новым маслом.
- Определение наличия разрядных процессов в трансформаторах
- Проведение ХАРГ заливаемого масла перед ТВО и после ПСИ.
- Замена масла ГК на совместимое с ним масло Nitro 10х, как более стабильное и менее склонное к газовыделению
- Изменена конструкция узла герметизации в части введения компенсатора, обеспечивающего его взрывобезопасность

- Организовать планомерную замену на подстанциях концерна узлов герметизации, в 1-ю очередь конструкции 1988-1992г.г., на модернизированную конструкцию, со стрелочным маслоуказателем, с обязательным участием шеф-персонала завода.

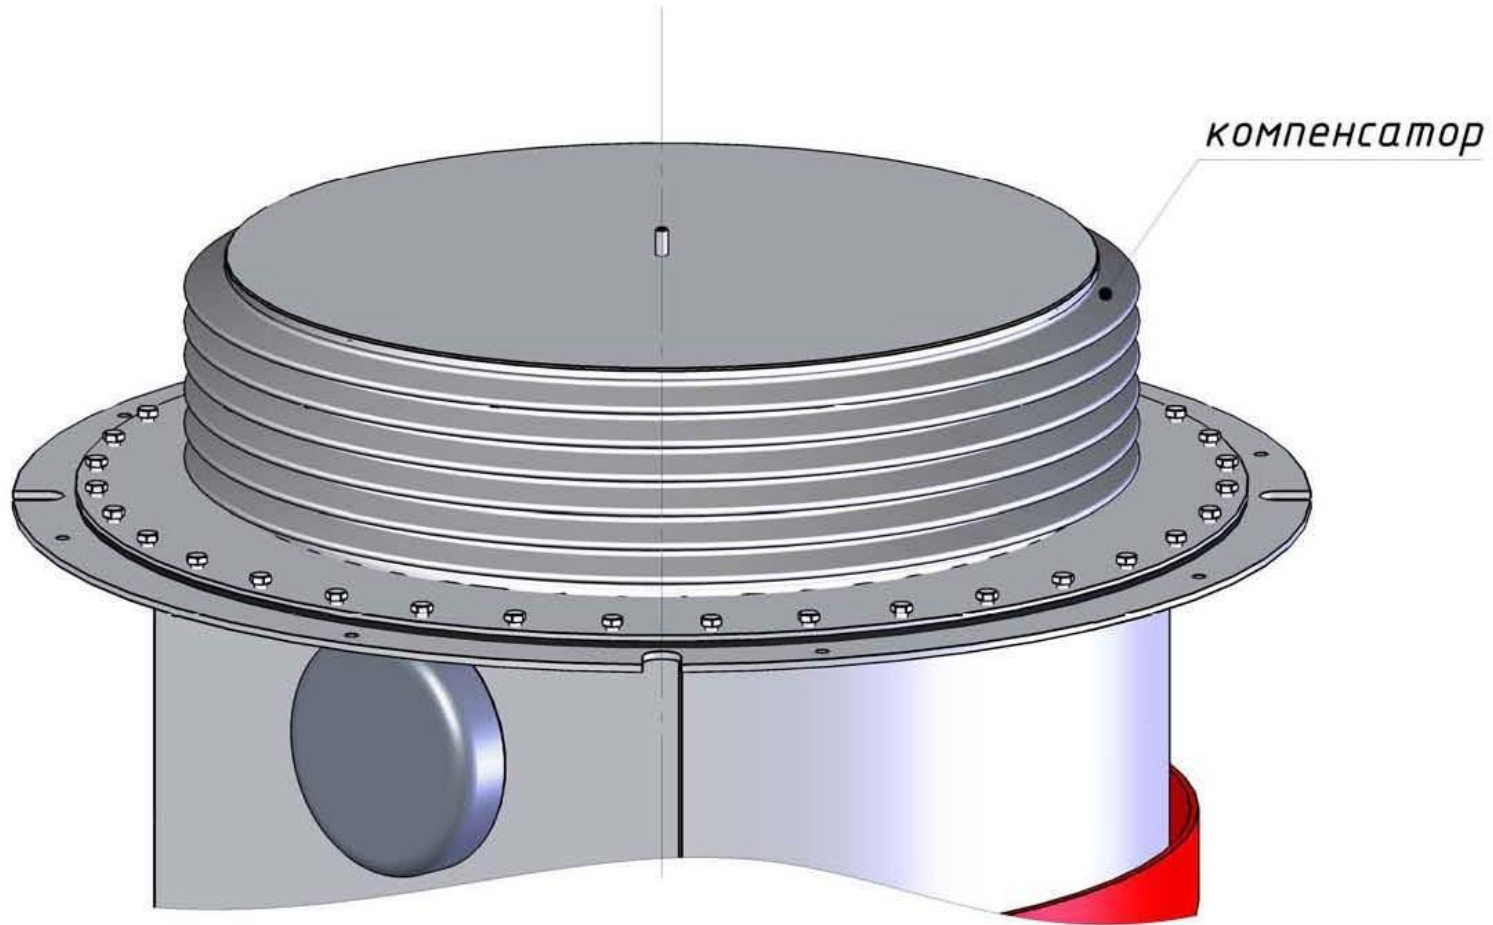
*Трансформатор серии ТФРМ
с компенсатором сильфонного
типа*

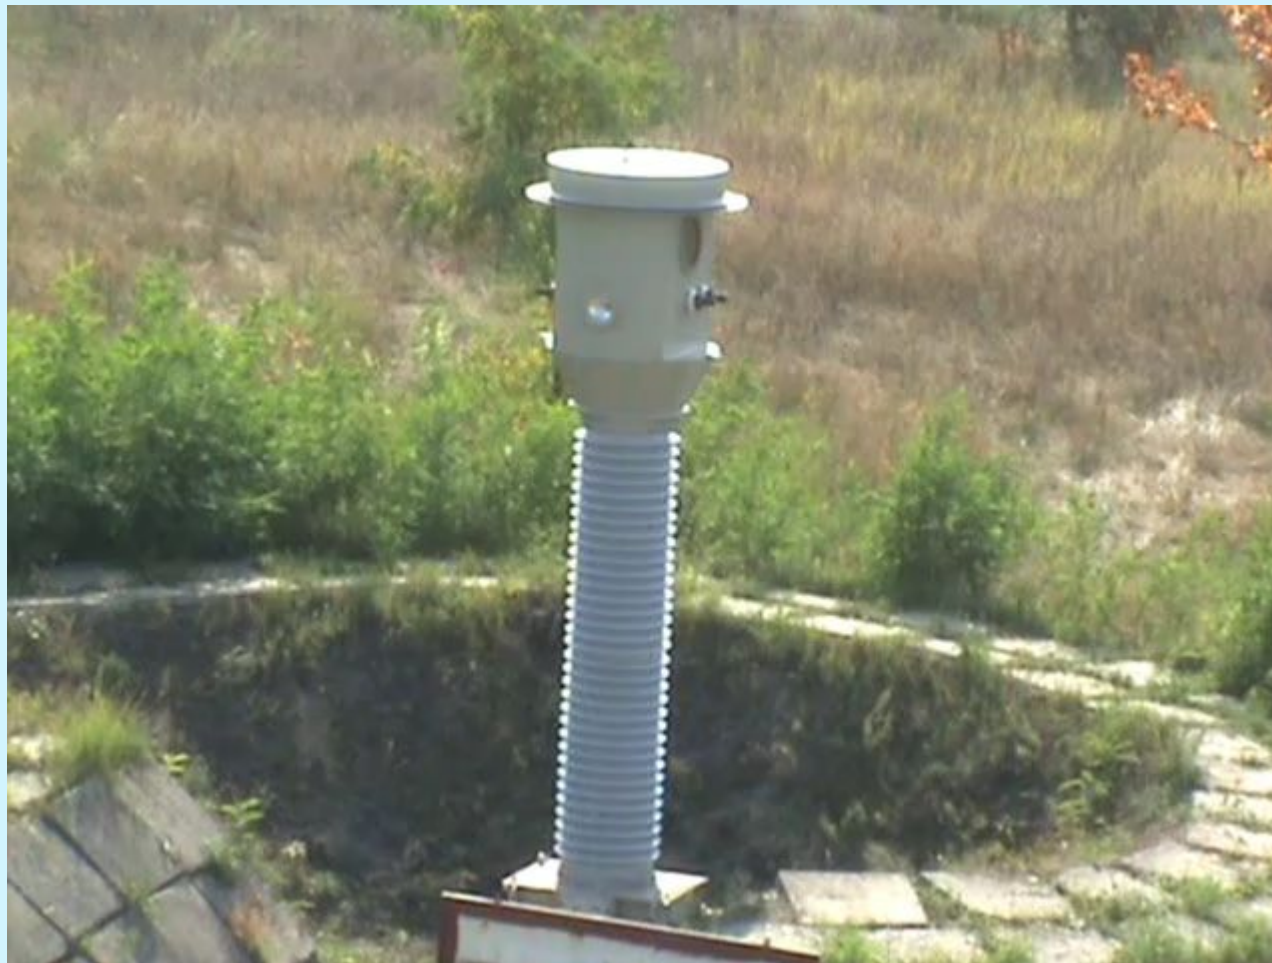
Взрыв ТФРМ 330 трансформатора тока Южмаш
