**Повышение эксплуатационной
надежности трансформаторов
тока производства ОАО «ЗЗВА»
и разработка комплекса
мероприятий по предупреждению
отказов трансформаторов,
проработавших 20 и более лет.**

ОАО «ЗЗВА»

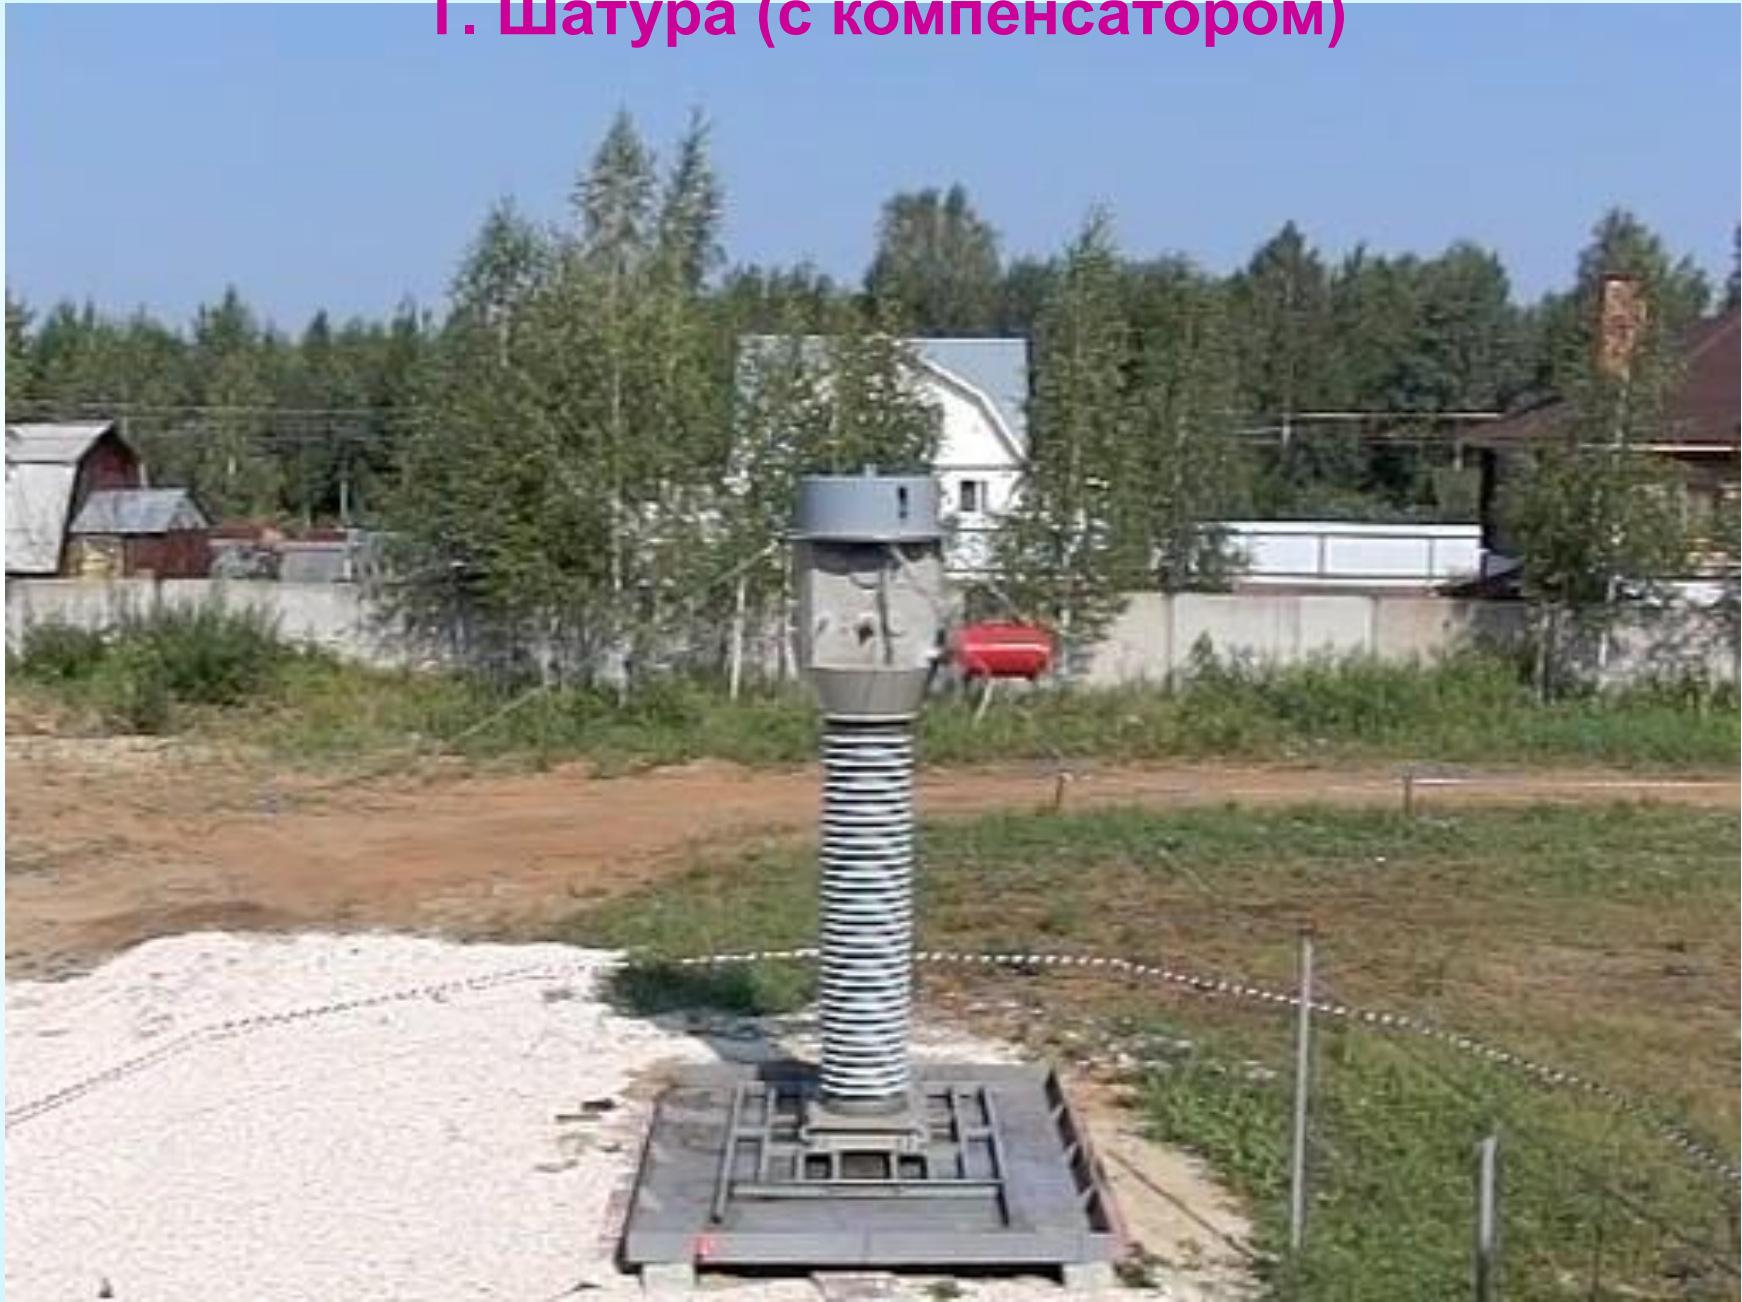
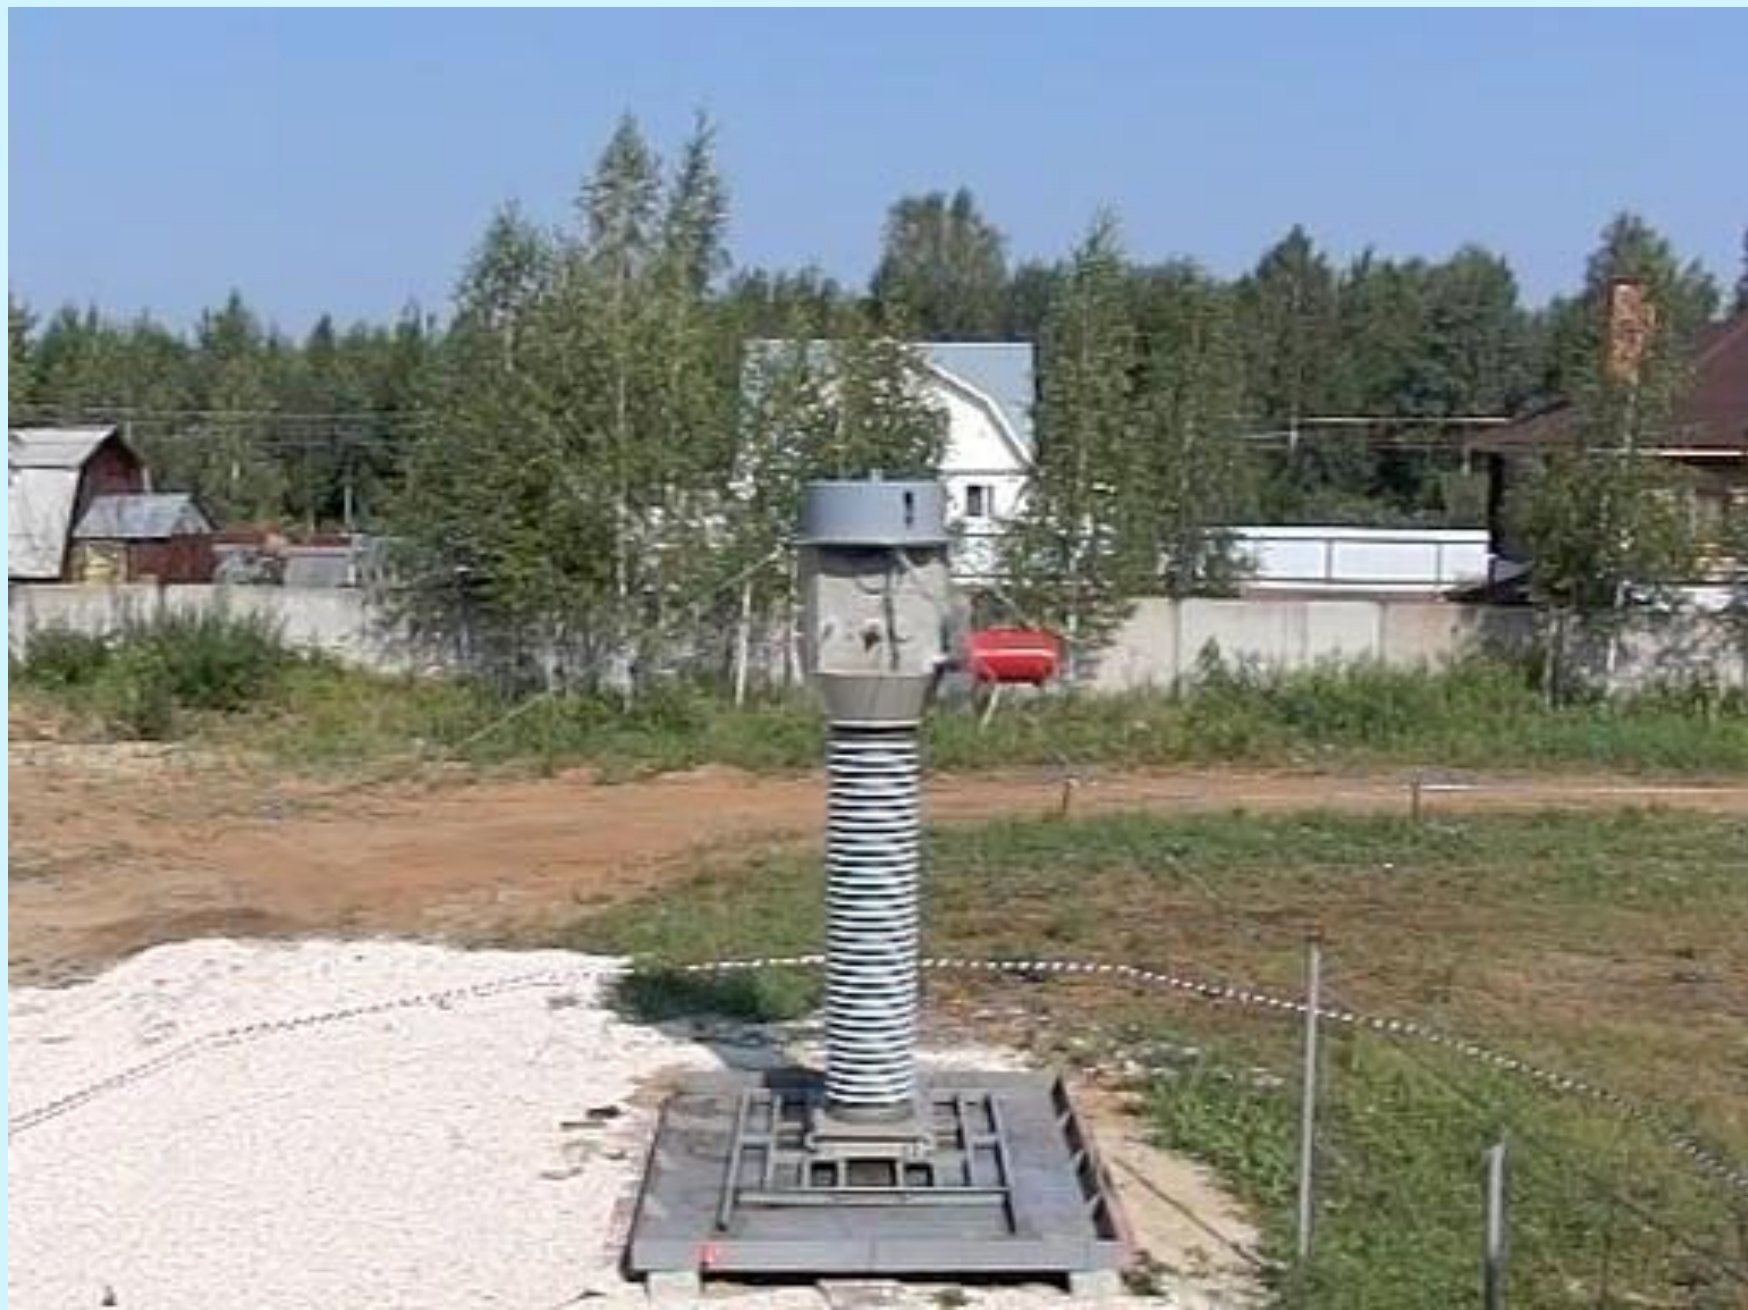
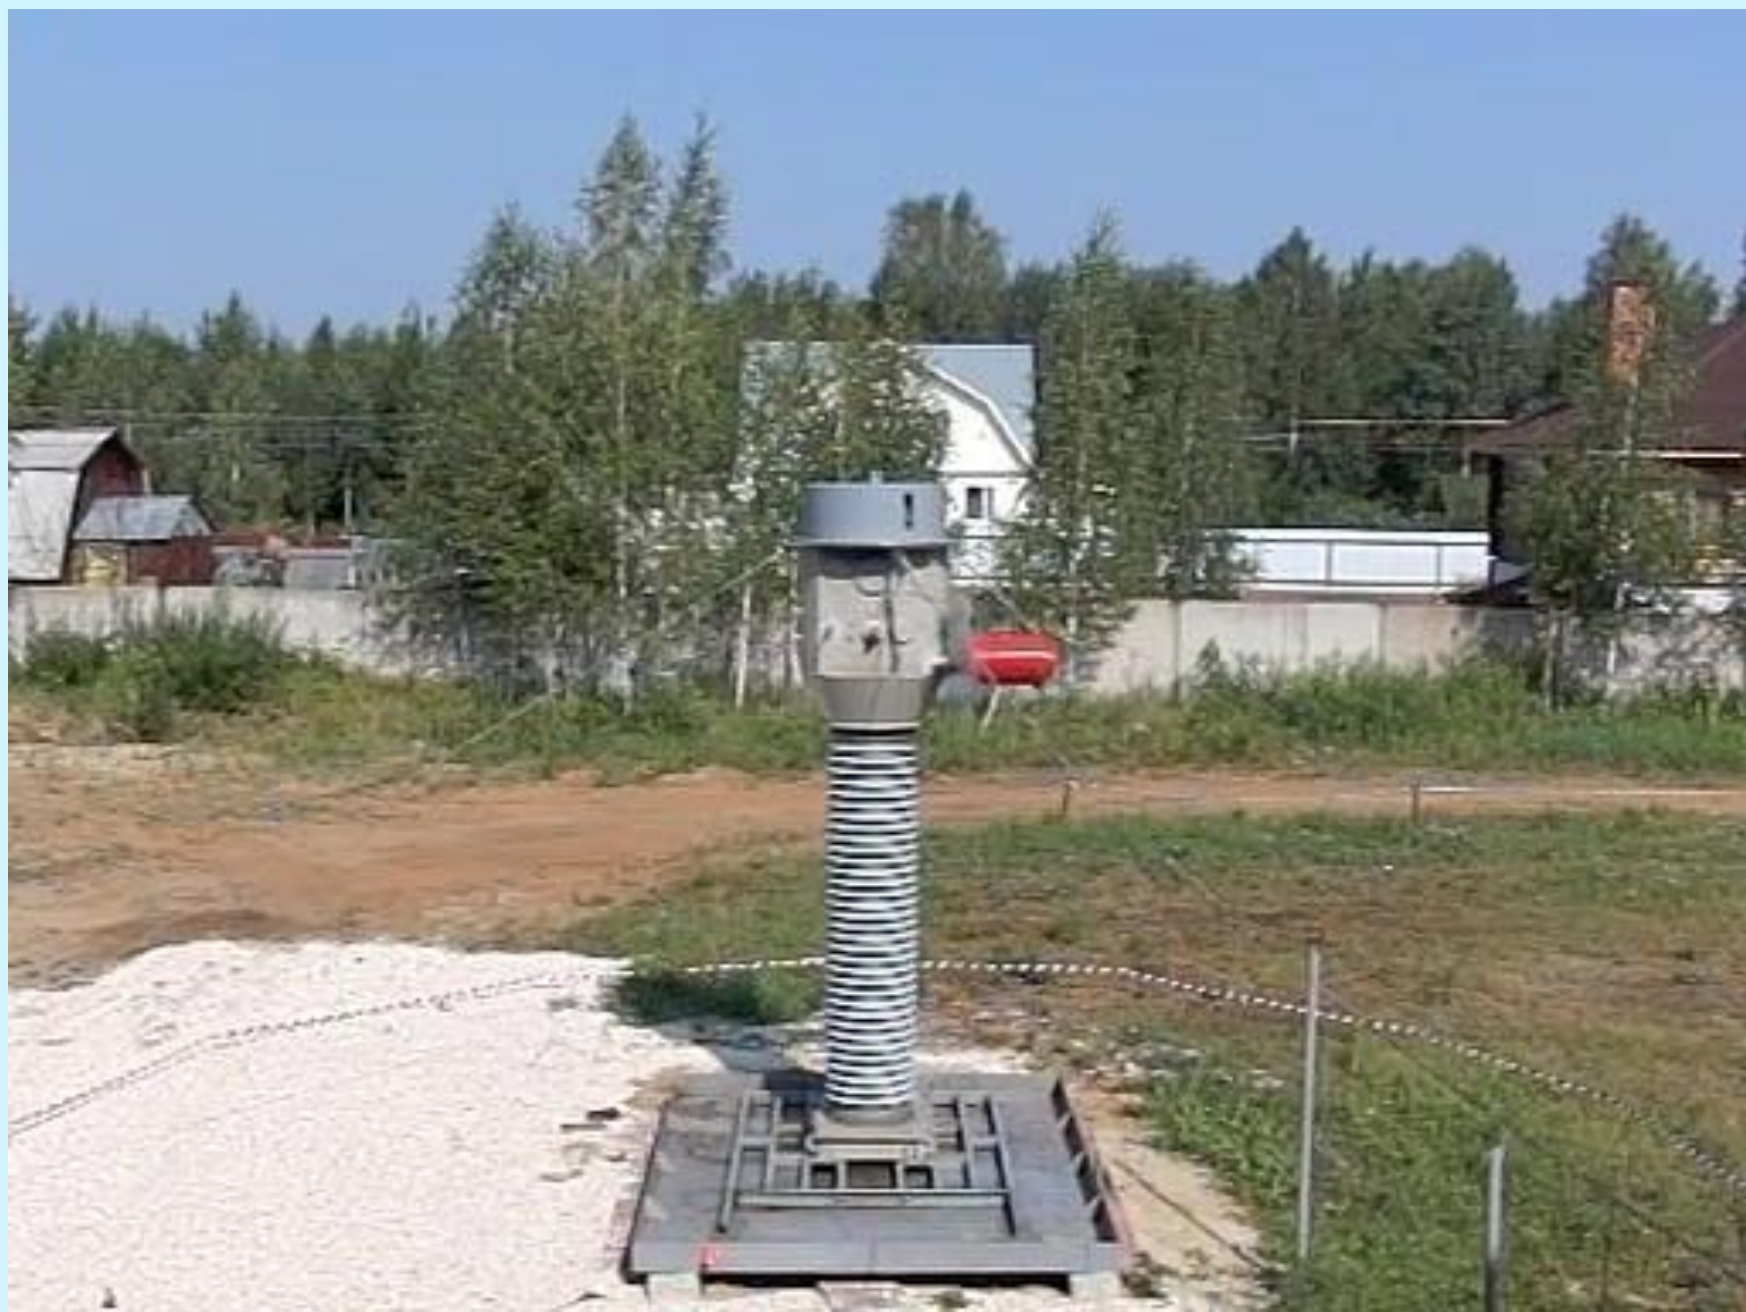
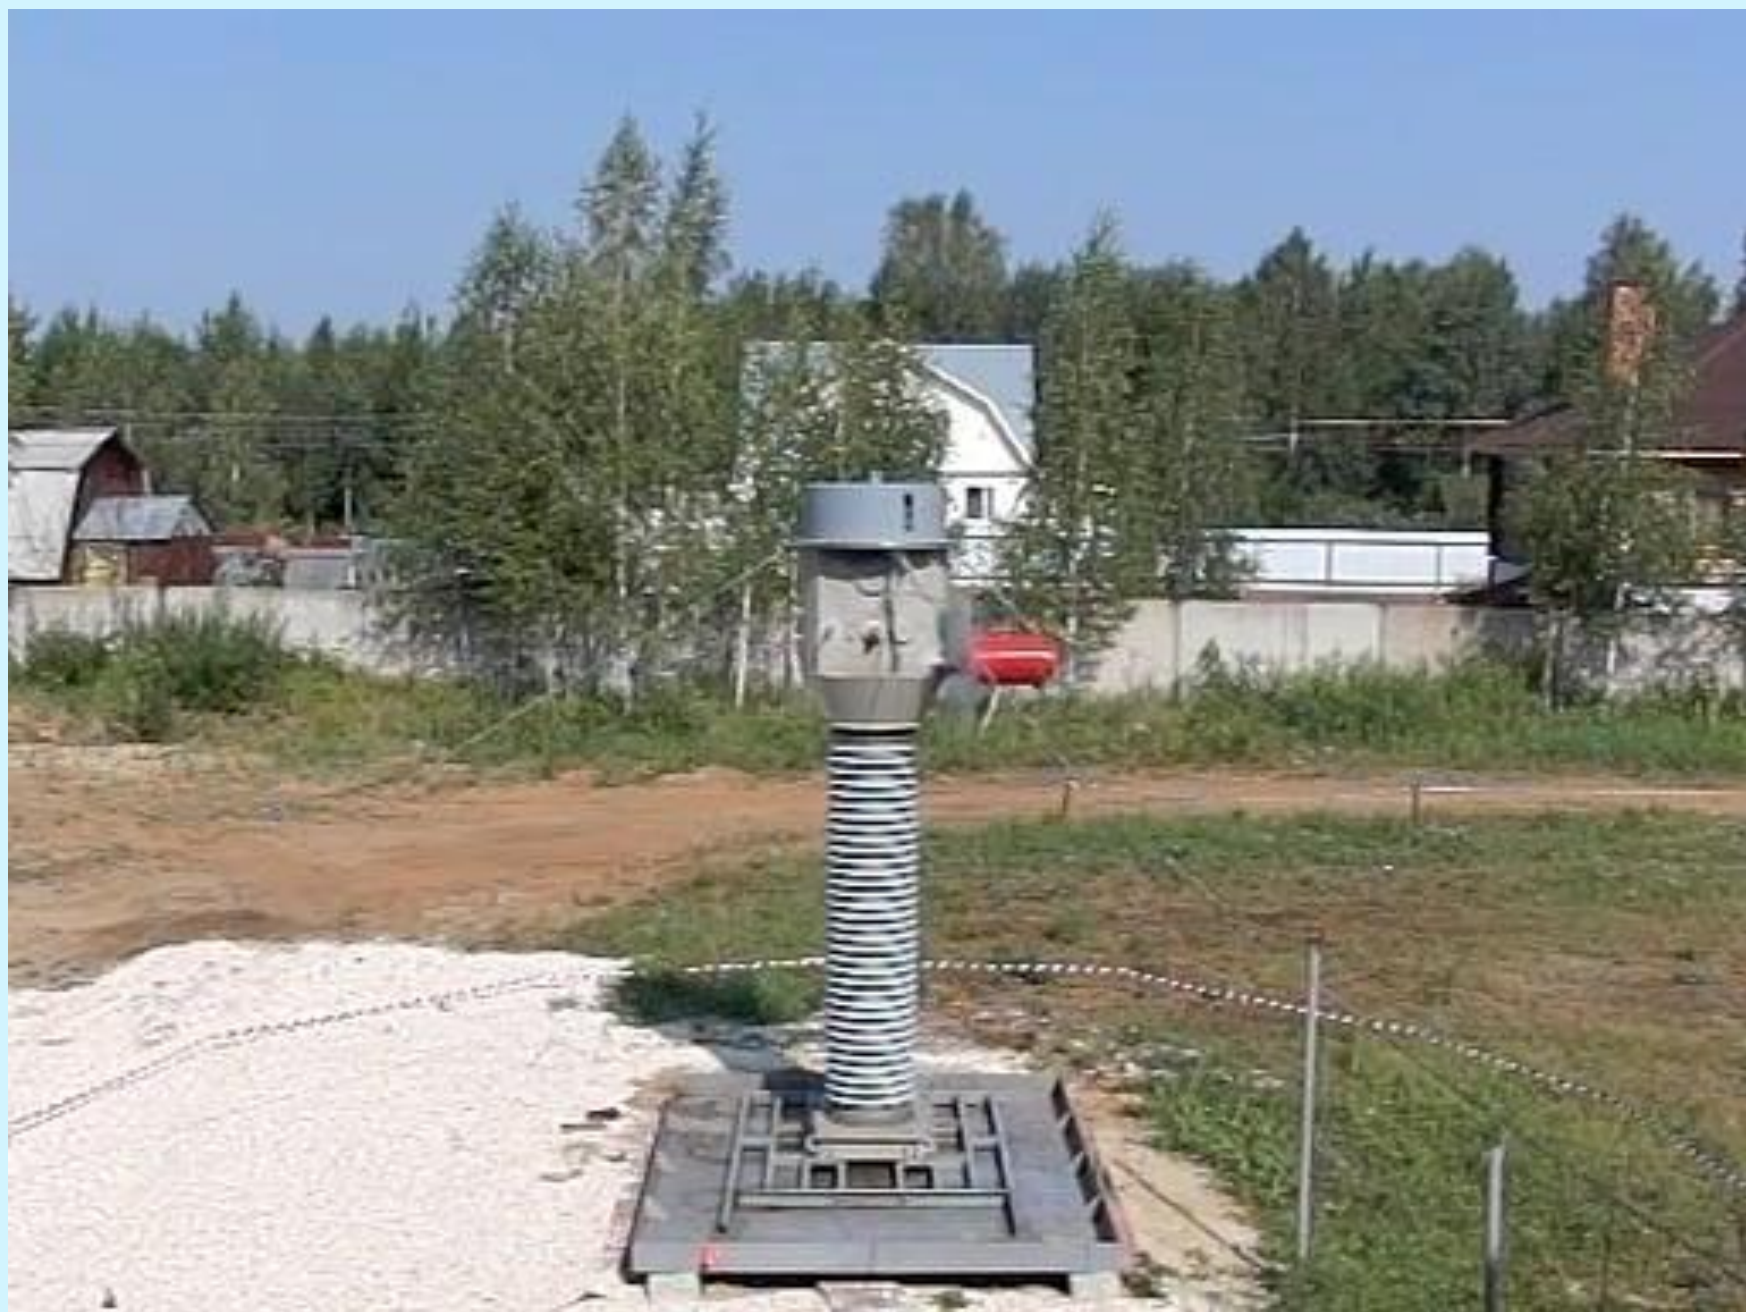
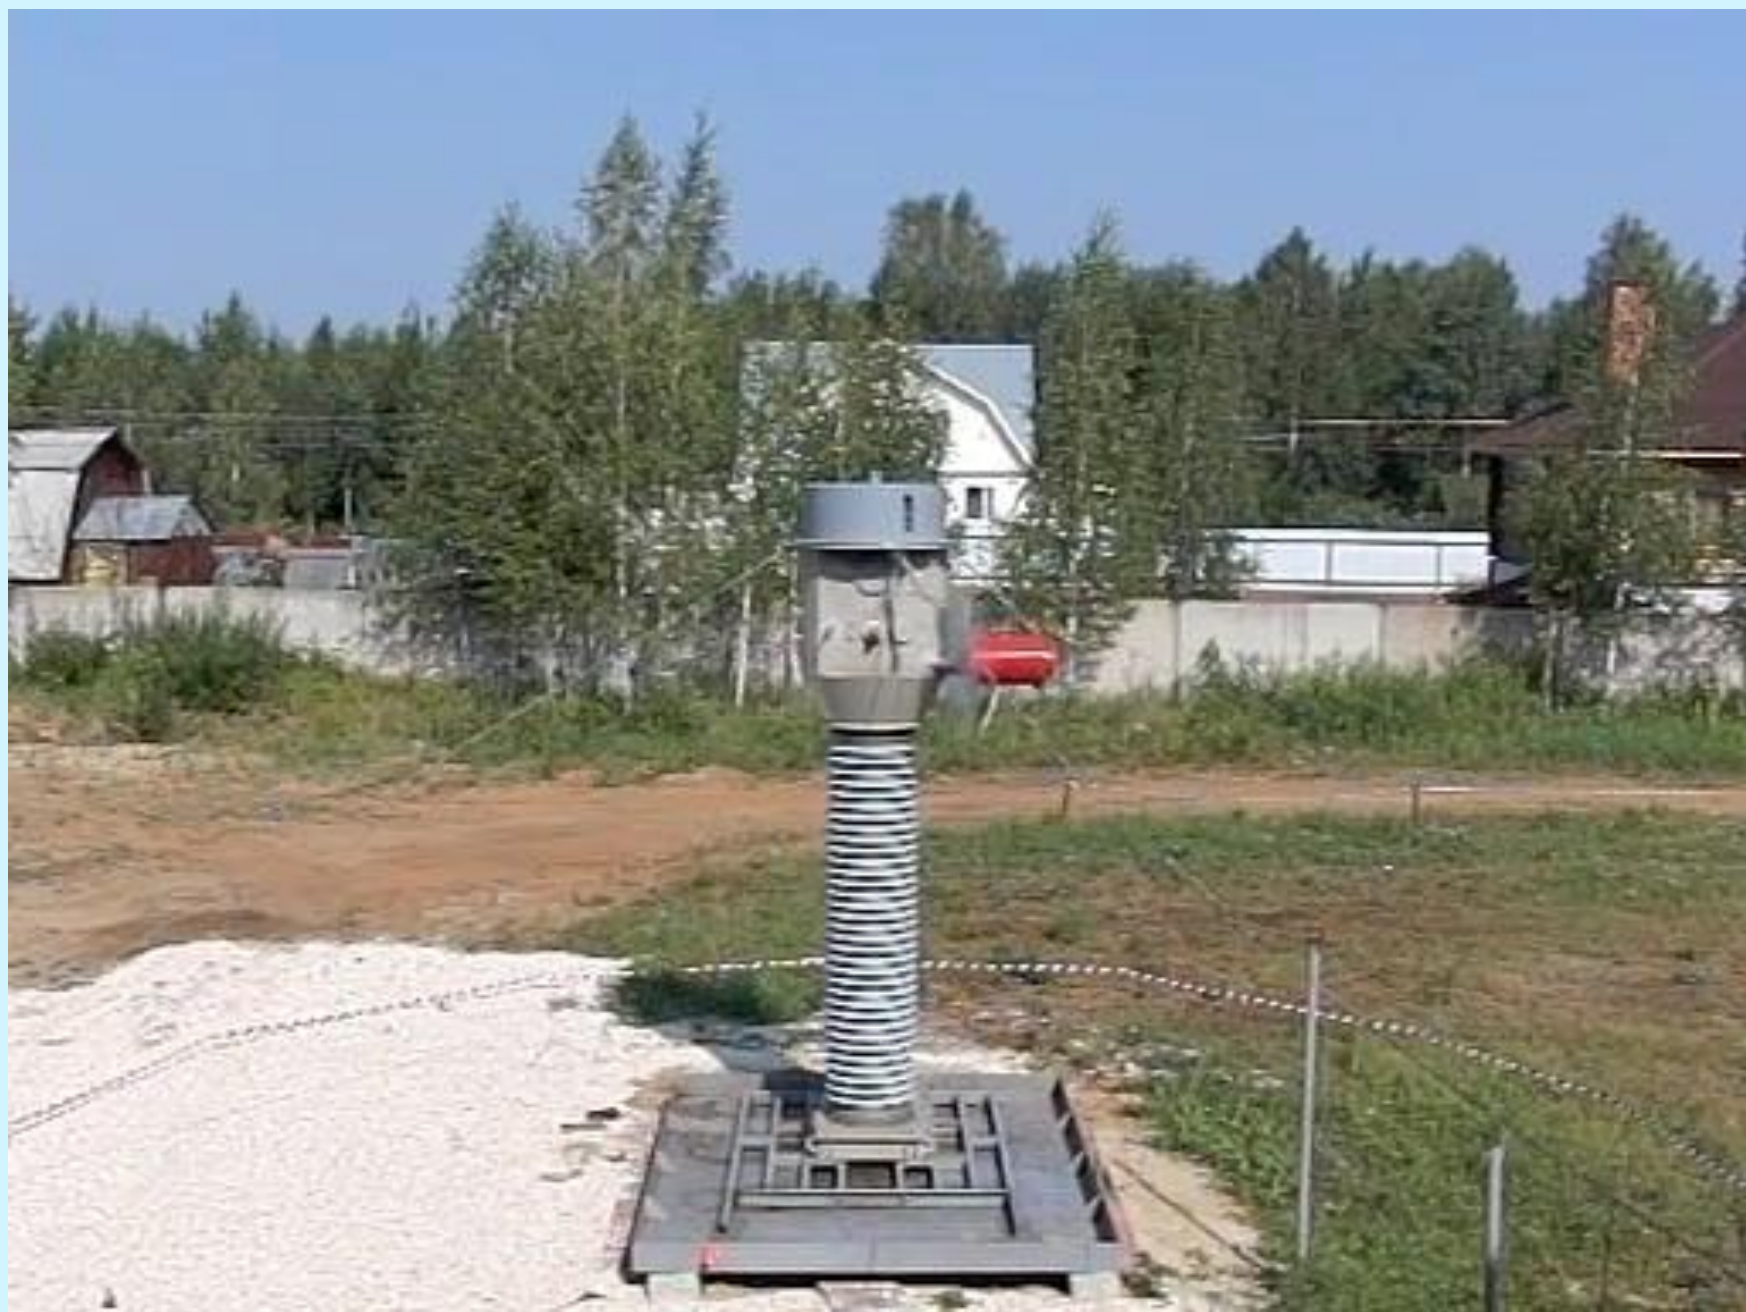
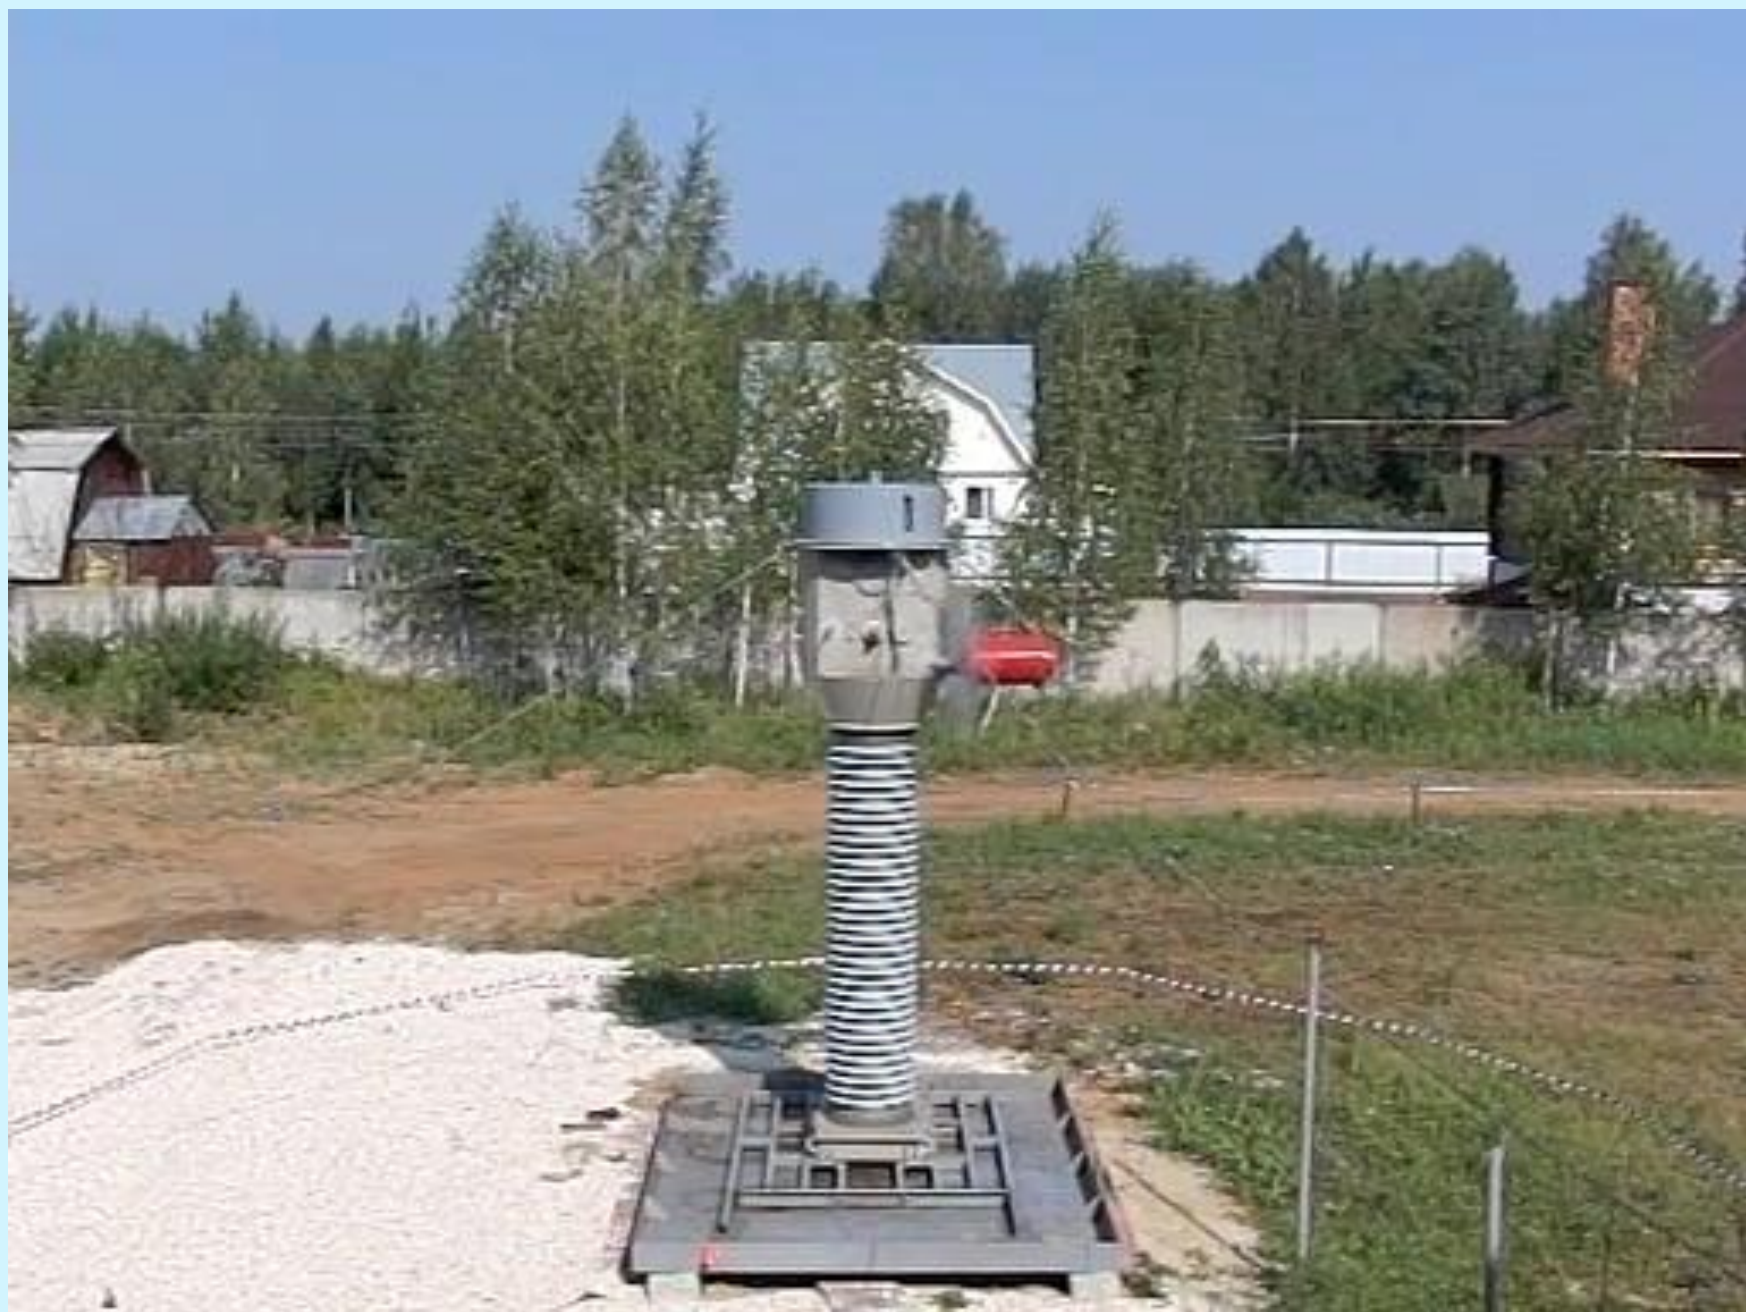
Взрыв трансформатора тока ТФРМ 330 Г. Шатура (с компенсатором)

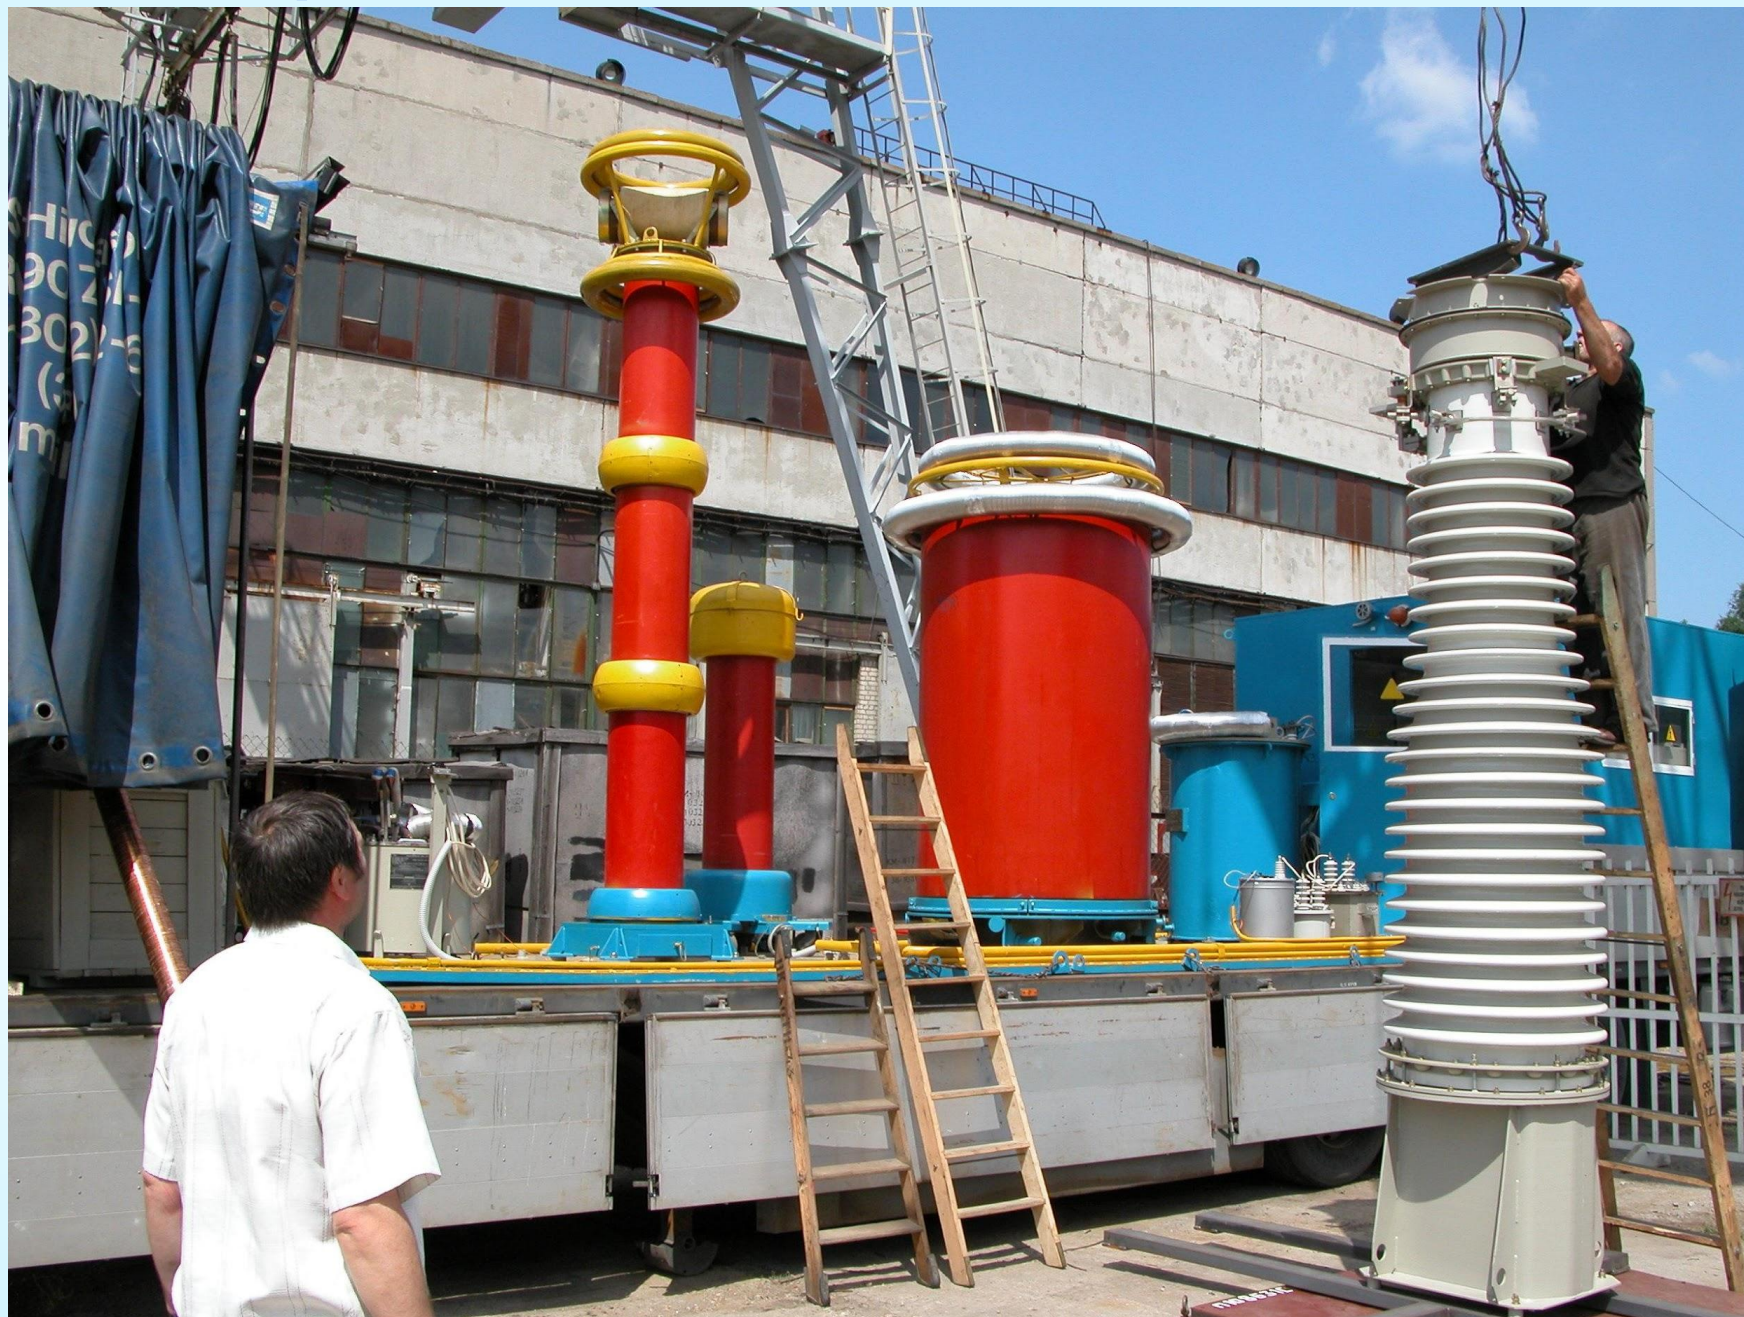
1. В июне 2006г. завершено изготовление передвижной испытательной установки (ПИУ-300) с техническими характеристиками:

- *Испытание главной изоляции измерительных трансформаторов напряжения промышленной частоты до 300 kV*
- *Измерение уровня ЧР*
- *Измерение токовых и угловых погрешностей ИТ*
- *Определение потерь и тока холостого хода трансформаторов напряжения*
- *Измерение сопротивления изоляции ТТ и ТН*
- *Измерение сопротивления постоянному току вторичных обмоток ТТ, обмоток НН и ВН трансформаторов напряжения*

Передвижная испытательная станция

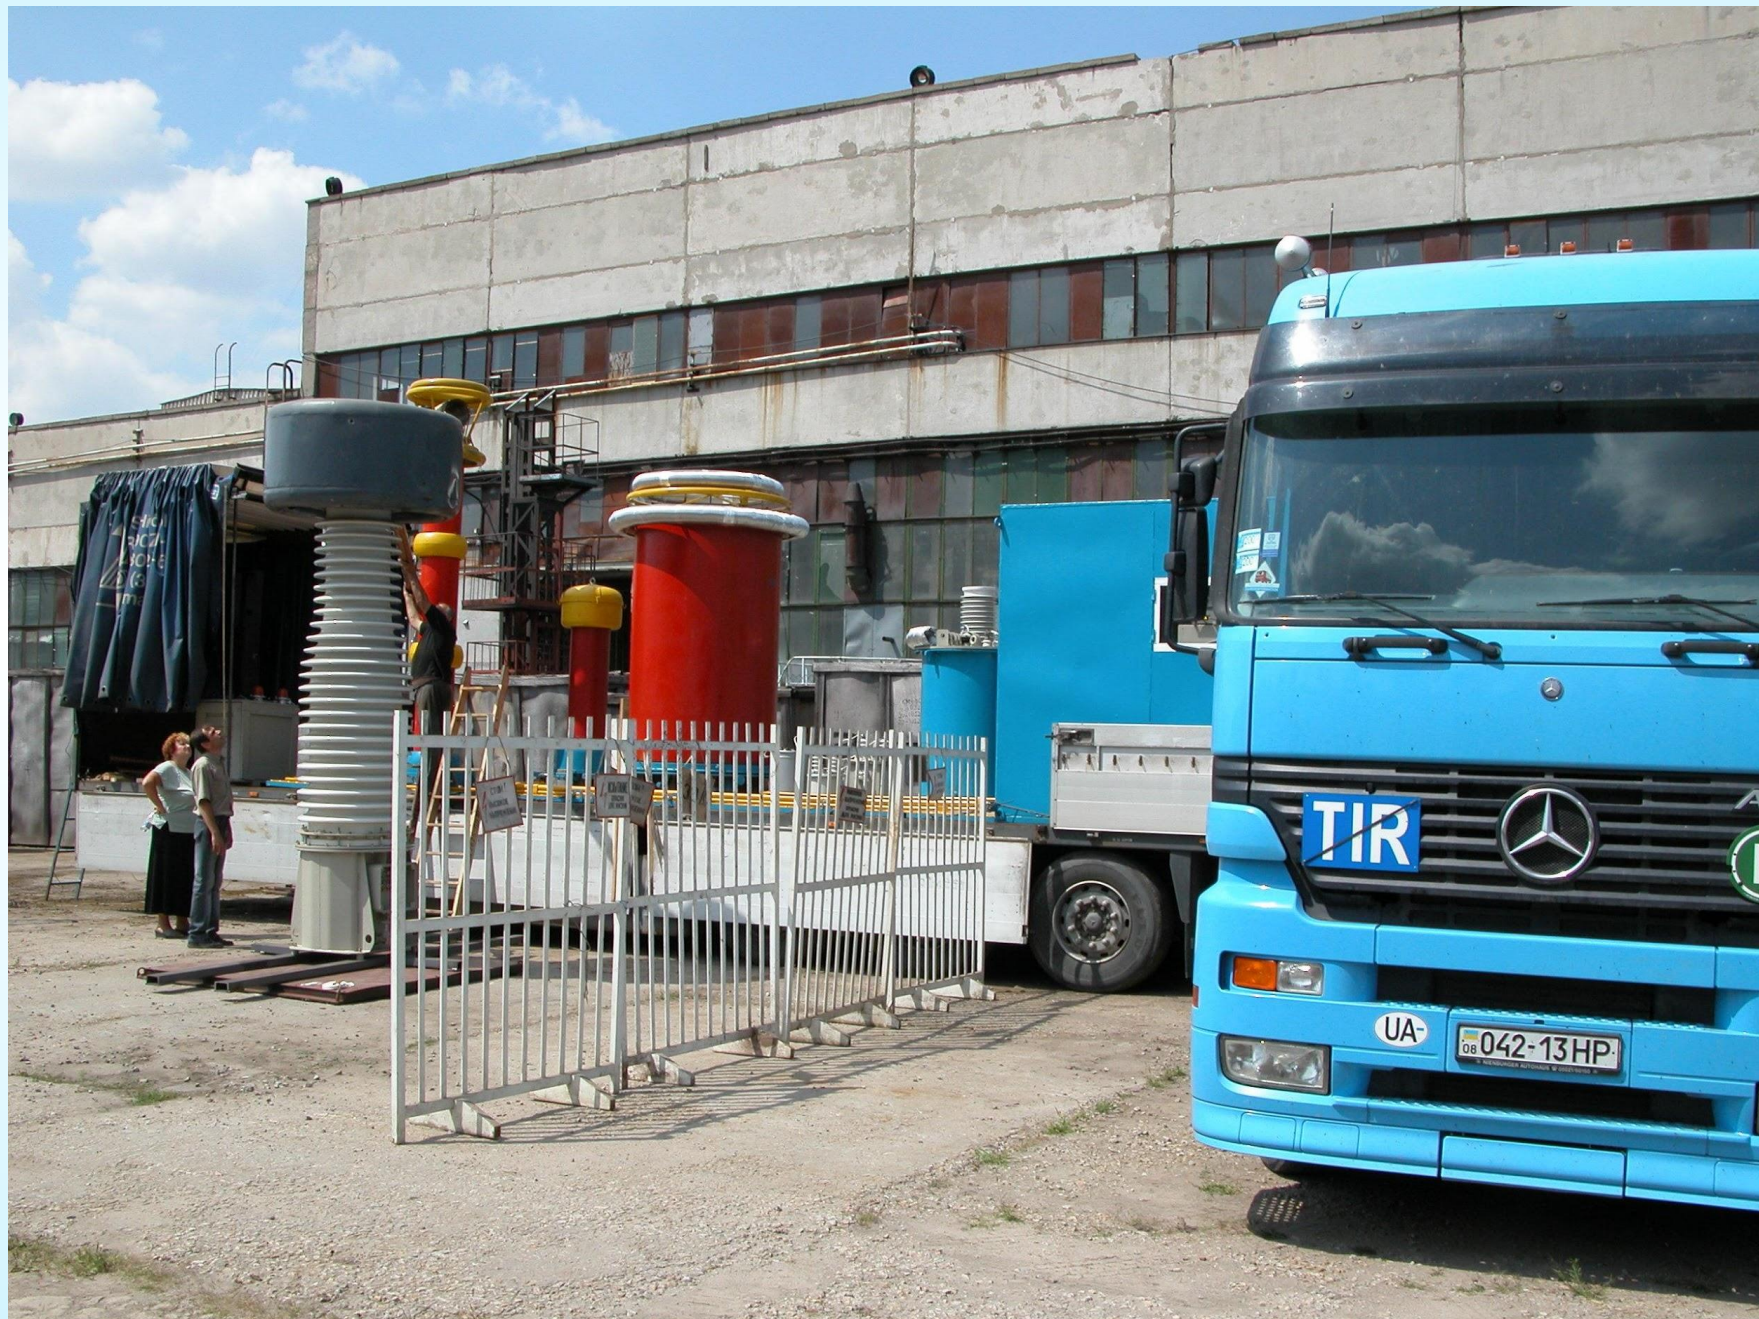
Передвижная испытательная станция
