Обь-Енисейский водный путь

Август 2011 г.

Цель экспедиции

натурное обследование шлюзованной речной системы и других историко-культурных объектов, расположенных на территории «Обь-Енисейского водного пути» и паспортизация его как памятника культуры.

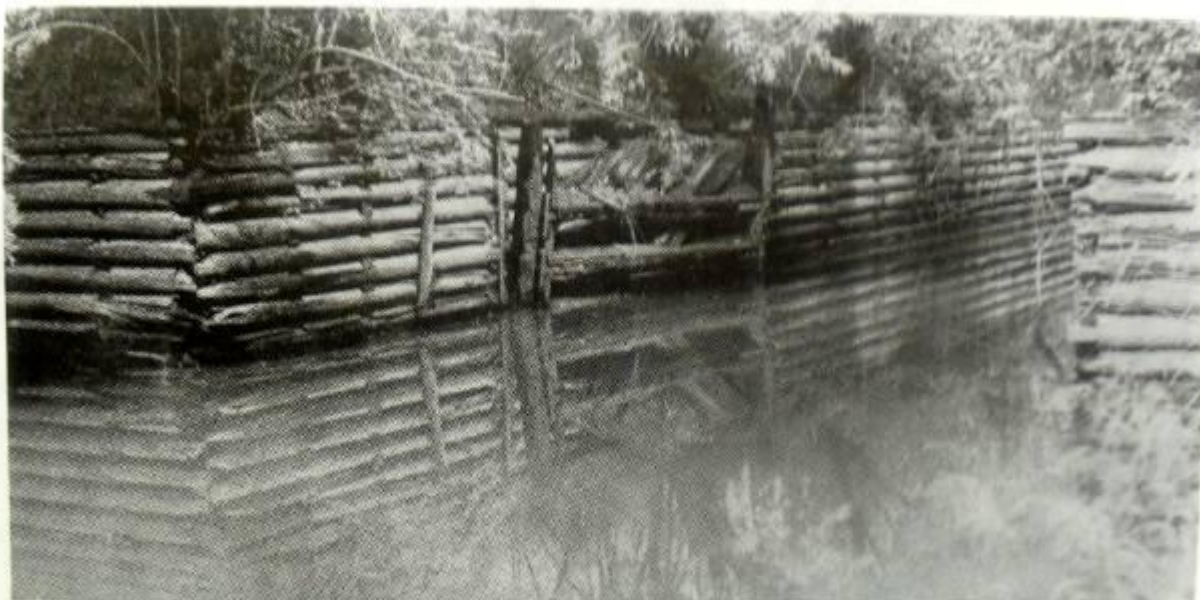
Шлюз Ломоватый

- *«на Ломоватой пришлось 12 раз выгрузить лодку и перетаскивать её берегом, так как река местами совершенно заграждена карчами»* – цит. по Чугунов С.М. Жизнь и природа на Обь-Енисейском канале (по наблюдениям лета 1908 г.) // Земля Верхнекетская. Томск, 1997 г., с. 318).
- **Возле шлюза Ломоватого был одноимённый стан, а при нём было кладбище.** Упоминание об этом есть в статье Зиновьева (Зиновьев В.П. Кого везла «Фортуна»? // Земля Верхнекетская. Томск, 1997 г., с. 358.

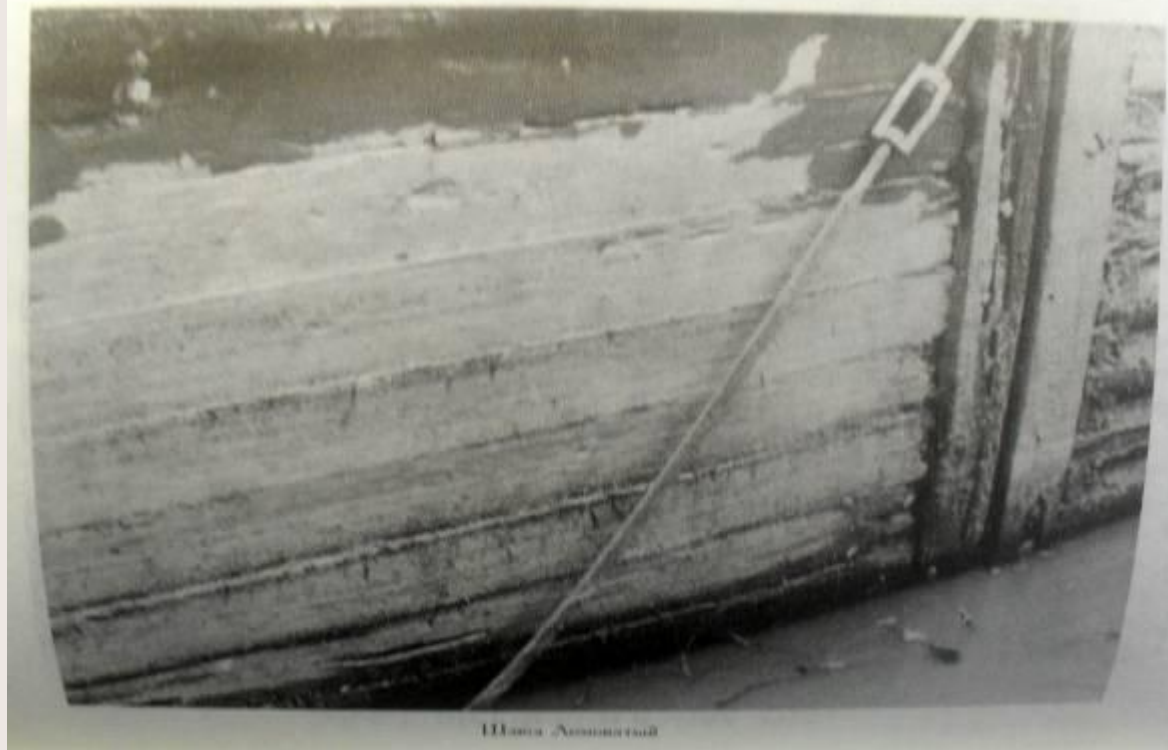
Отряд колчаковцев [1], прошедший по этим местам в 1919 г., сжёг всё, что смог на шлюзе Ломоватом, при этом и было расстреляно несколько десятков человек [2]. Странно, но при этом в 1974 году на шлюзе обнаружались практически целые ворота.

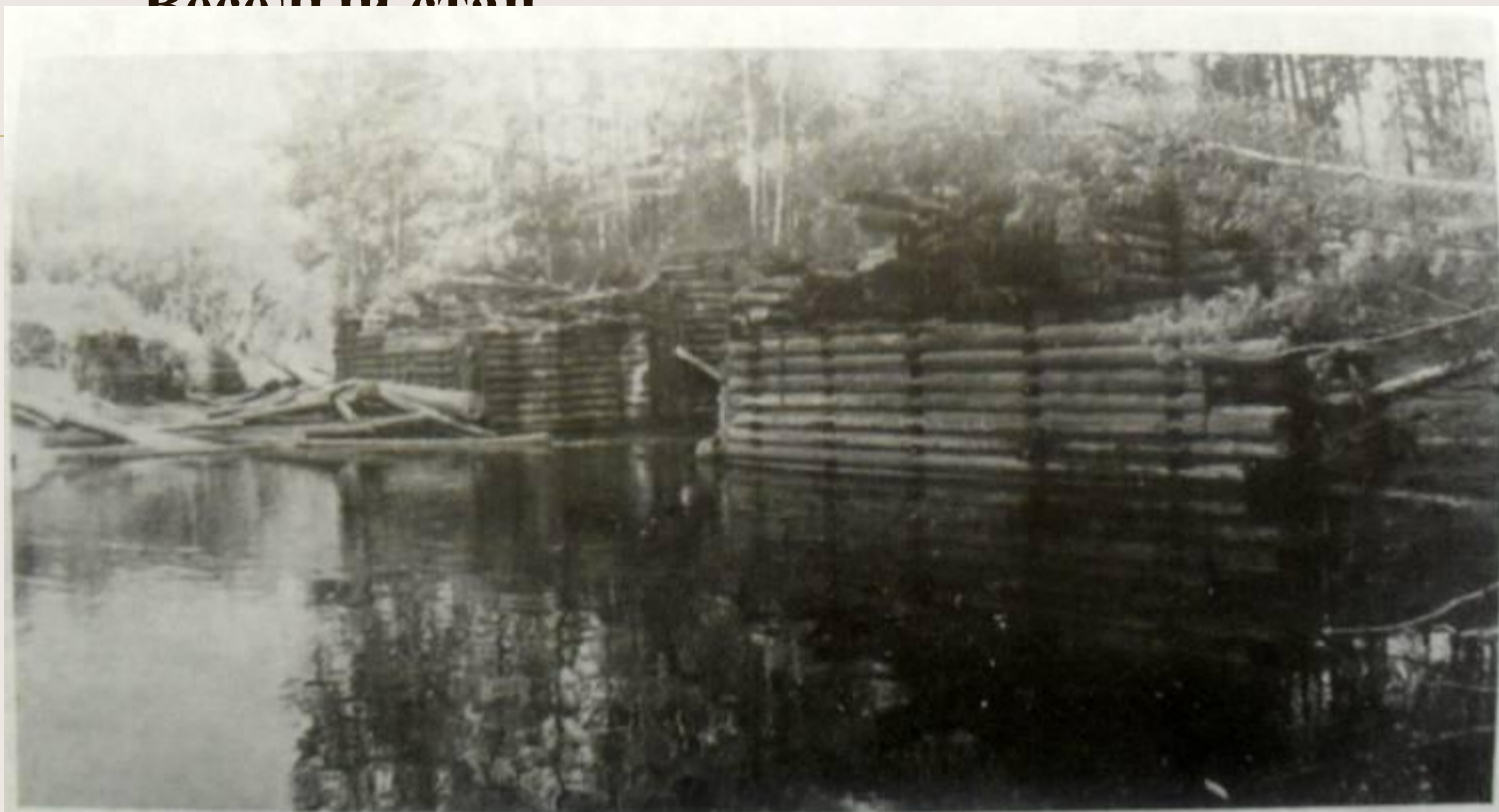
Плотина и шлюз Веселый

Название «Весёлый стан» было дано строителями то ли в связи с «весёлым» характером реки (Ломоватой) то ли в связи с особым (весёлым) характером работы, то ли само строительство пришлось на праздник («веселье»). Больше всего похоже на то, что скучать здесь не приходилось: то река плотину размочит, то мель новая появится, то ворота занесёт...

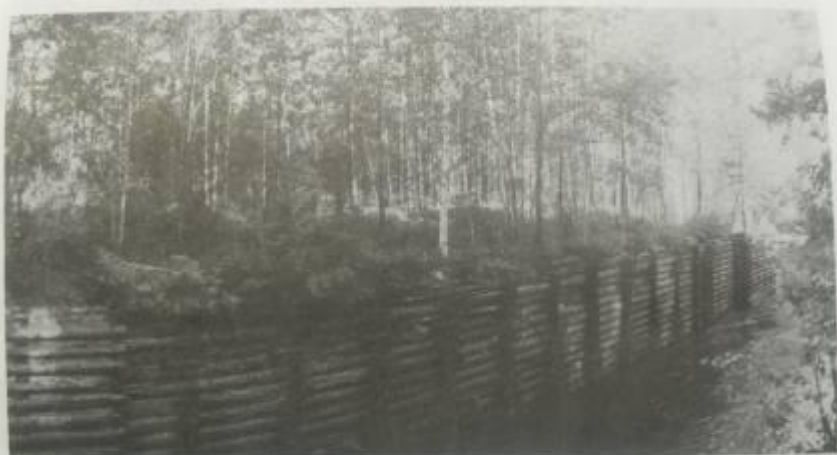
Шана Веселый. Лесной борт

**Весёлый стан.
Берега. На первой фотографии
берег цел. А на второй –
размытый участок берега. Песок,
которым были забиты клетки, со
временем вымывается и берег
разрушается.**

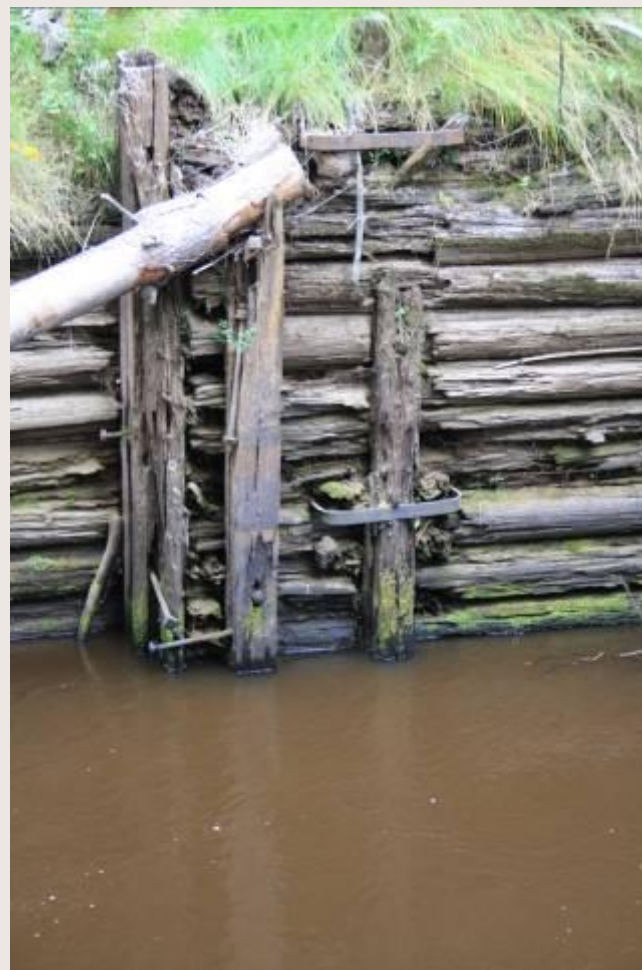
**Красный
Яр.
Схема
гидроузла.**

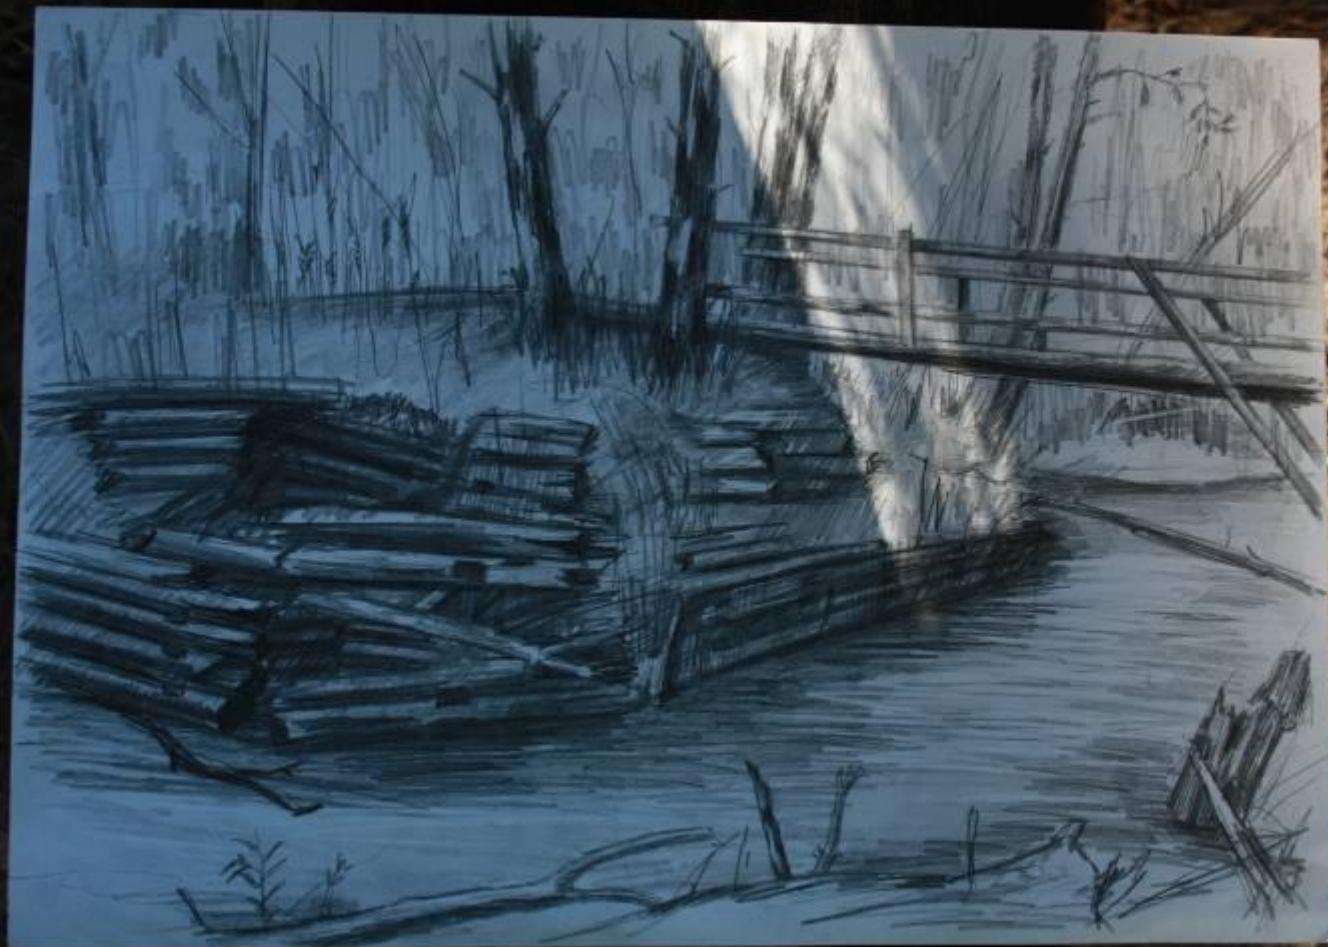
- С целью изучения системы укрепления берегов архитекторами были заложены шурфы.
- С помощью этого было установлено, что вначале вбивались свои, а на них ставили и укрепляли врубками клетки, которые забивали песком и частично – камнем. Такие клетки тянулись вдоль всех гидротехнических сооружений и уходили вглубь берега на добрые десять и более метров.

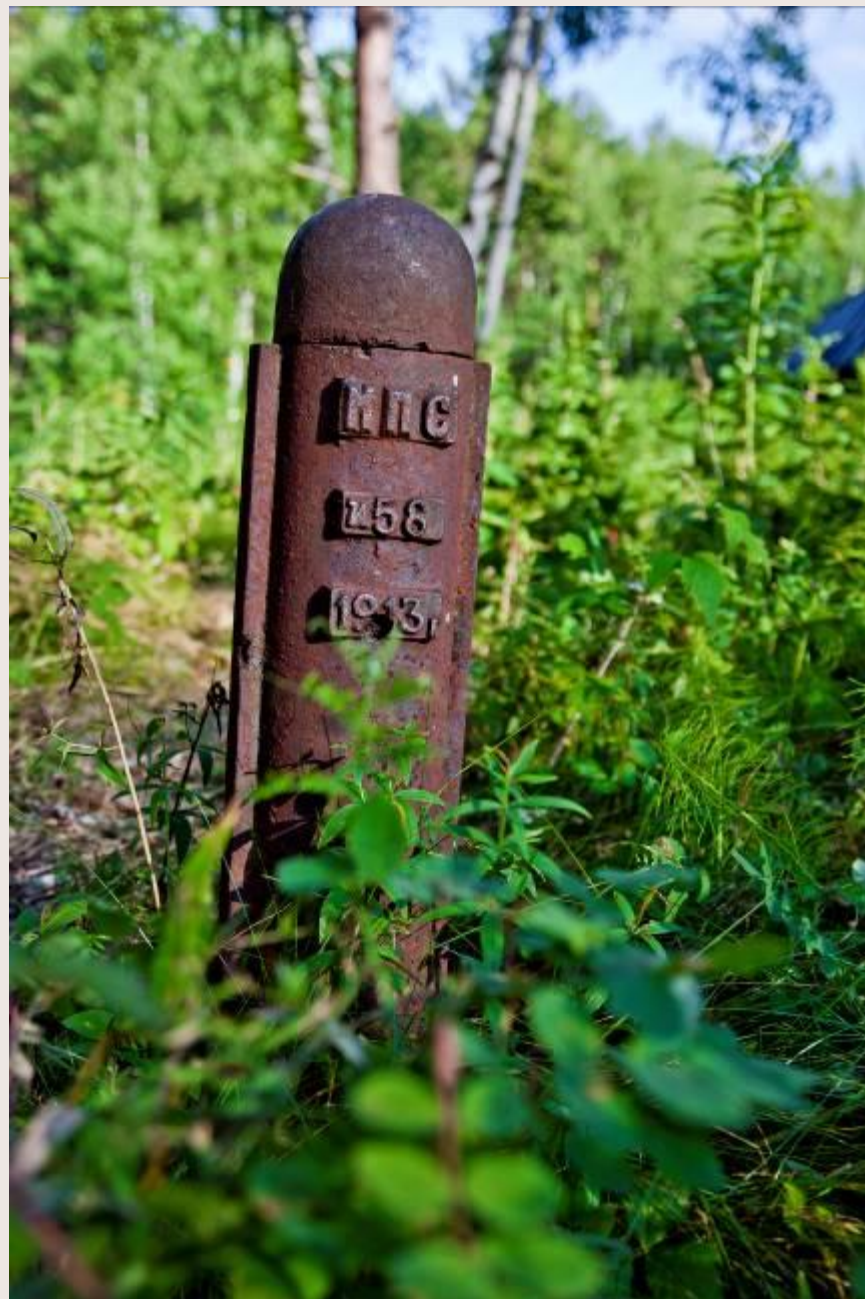
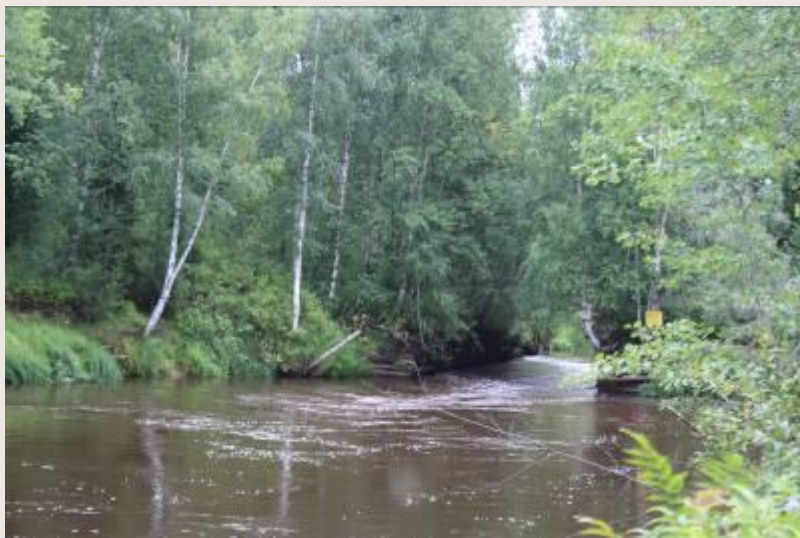
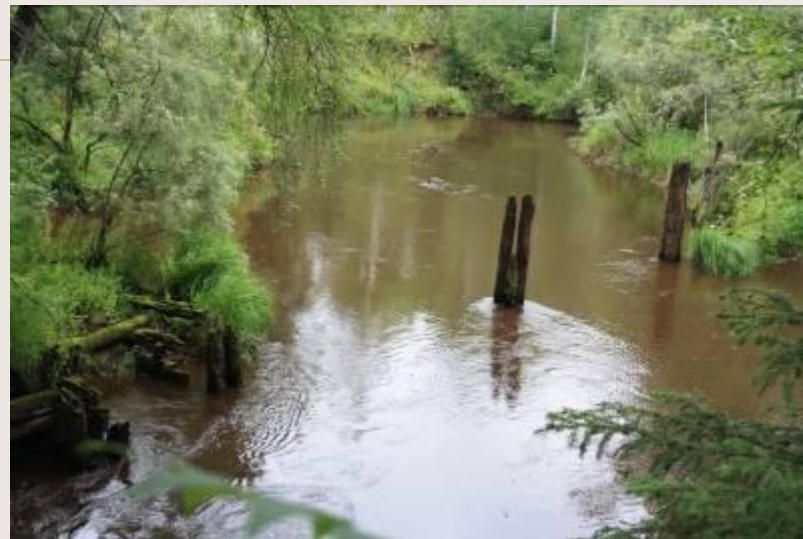
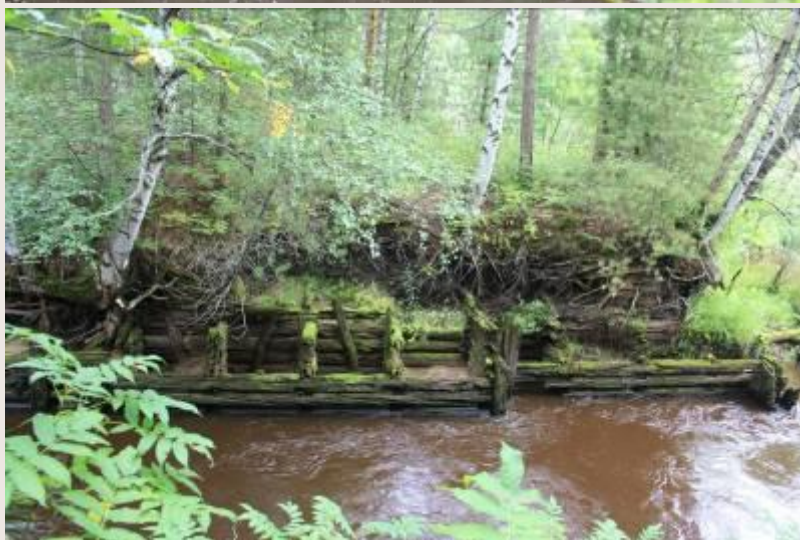
Четвёртый гидроузел - Ильинский стан. На фотографиях – шлюз Ильинского стана. Фотографий плотины нет.

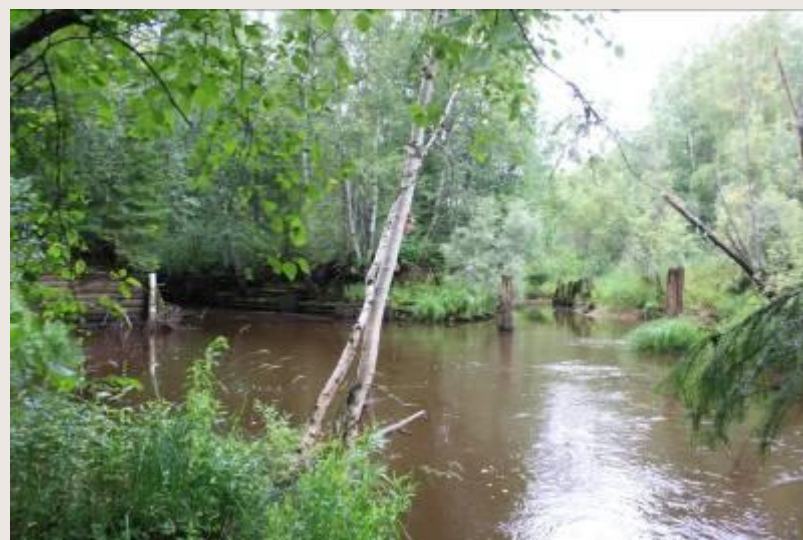
Ильинский стан. Схема гидроузла.. Рабочий материал.

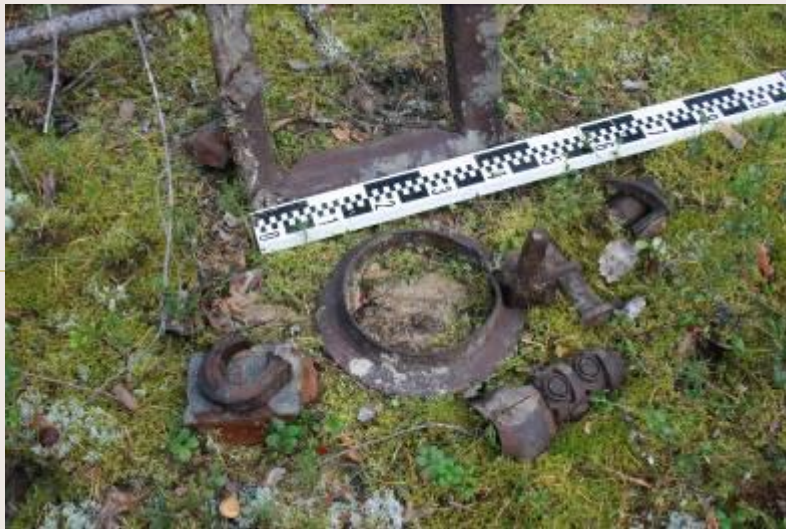
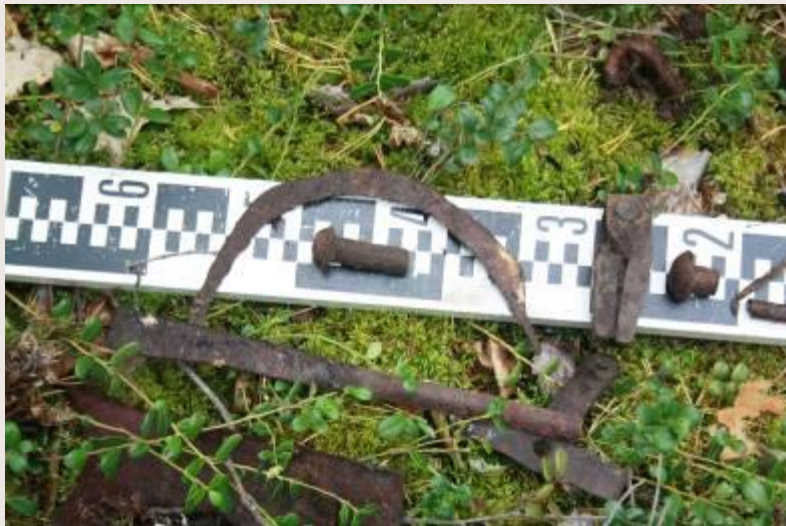
- Рядом с Ильинским шлюзом в земле видны ямы, заполненные битым кирпичём - остатки строений. Под мхом постепенно скрываются груды ржавеющего железа.

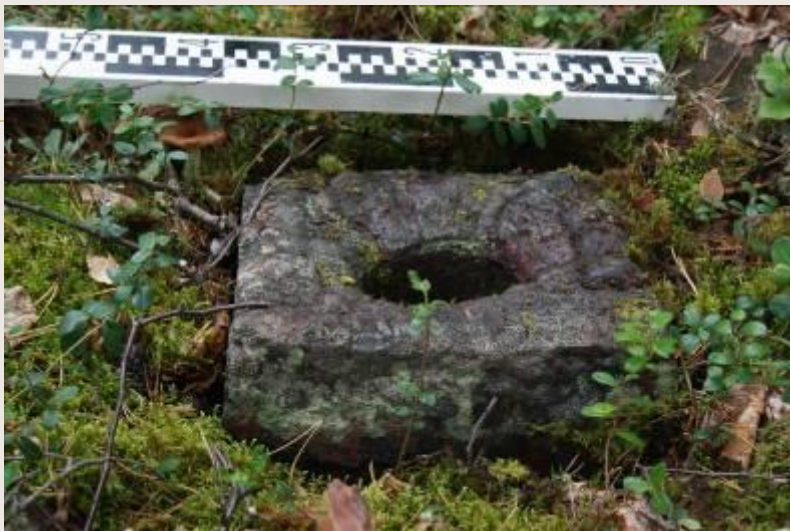
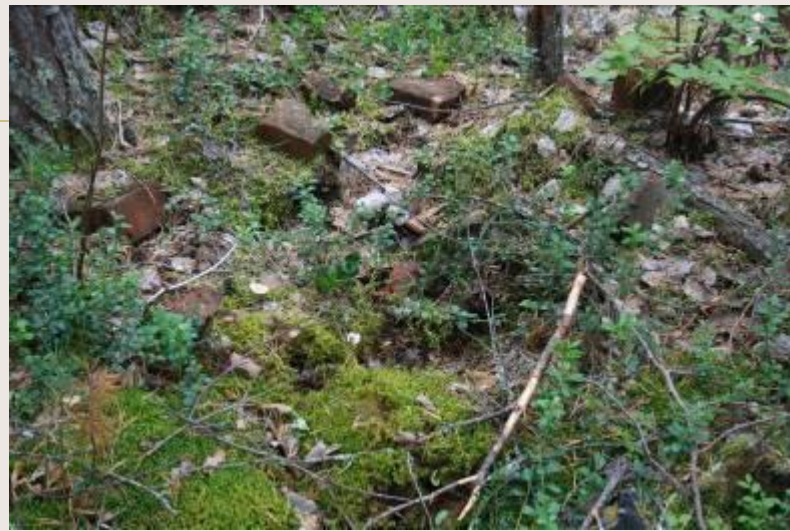
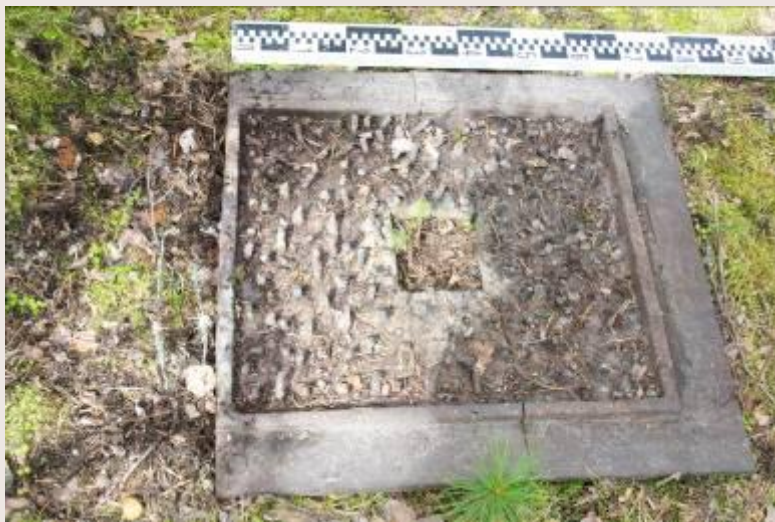
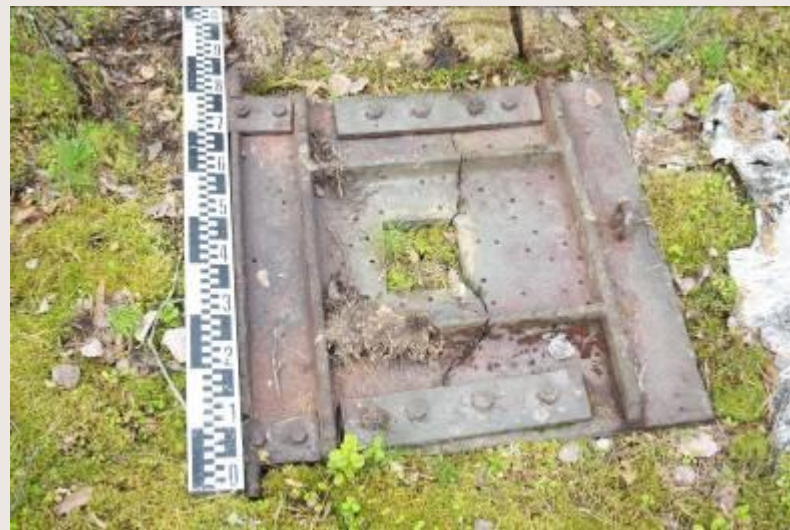
Литейка на Ильинском стане

Назначение некоторых фрагментов достаточно понятно – трубы для воды, соединительные «колена» и тройники, муфты элементы крепежа. Некоторые механизмы и детали пока остаются загадками...

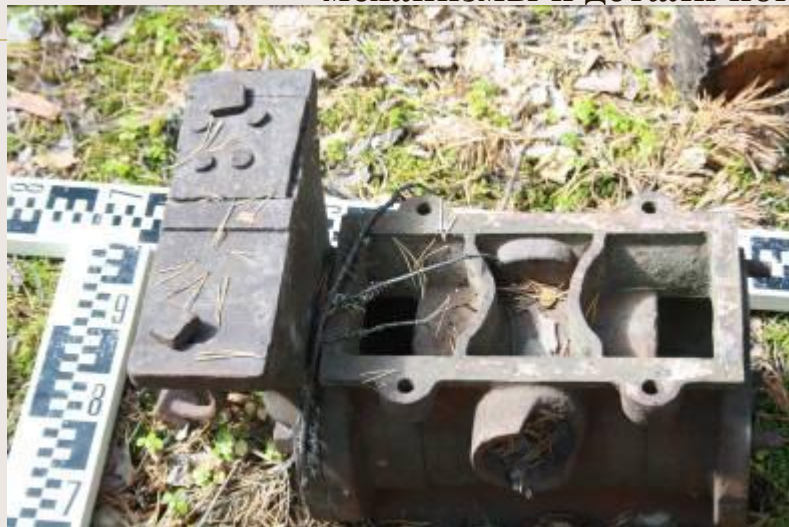
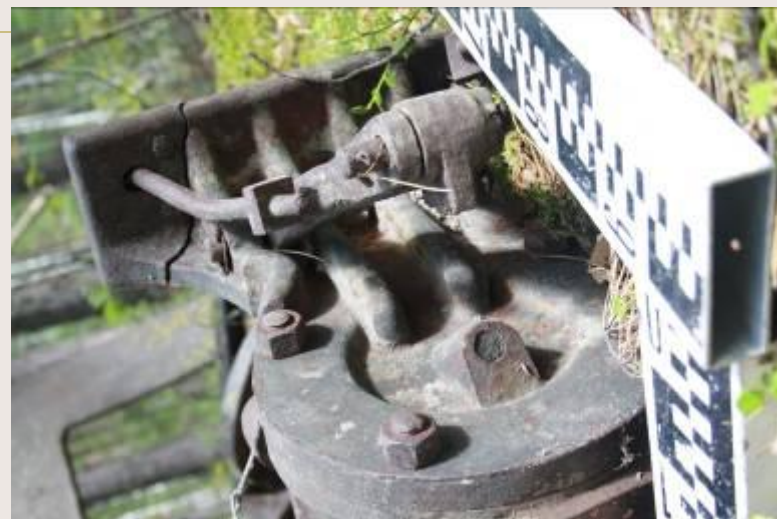
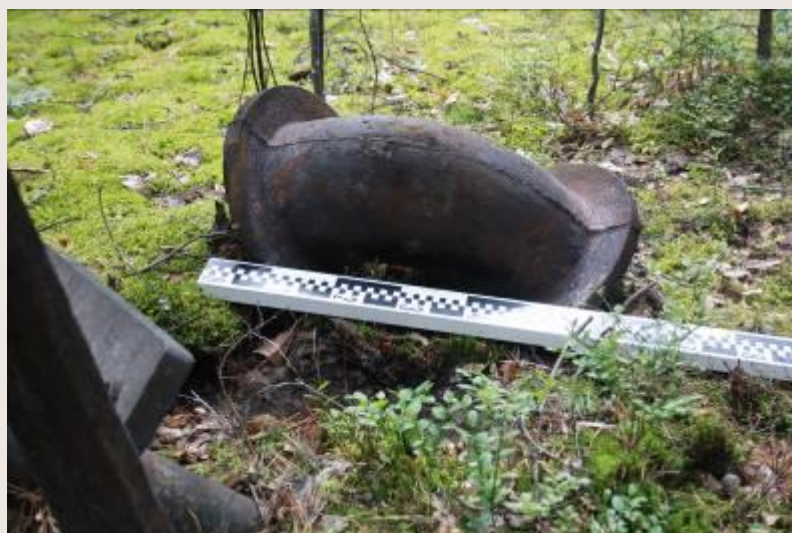
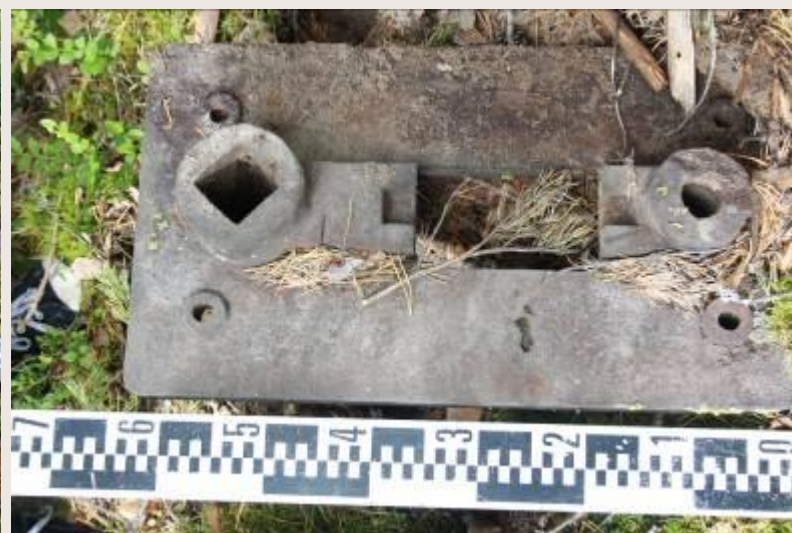
Трубы встречаются самые разные, в том числе дренажные. И рядом много, очень много обломков... Егеря думают, что на нижней фотографии справа обломки тележных колёс, но это больше похоже на так называемые штурвалы, которыми регулируют давление или управляют подъёмными механизмами.

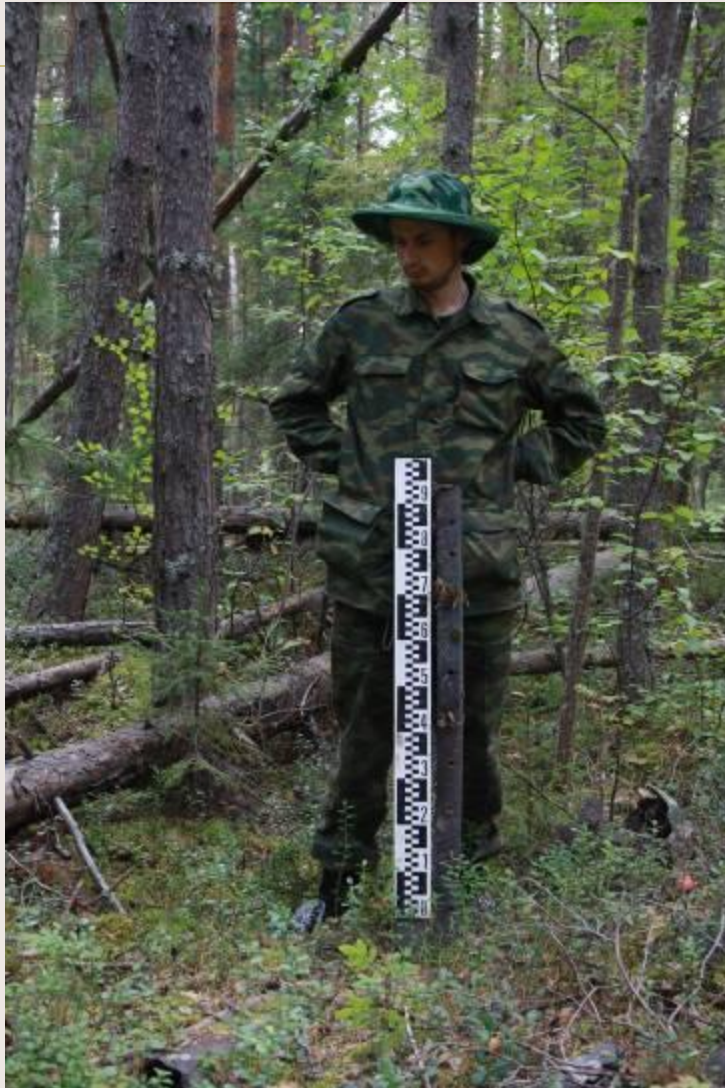
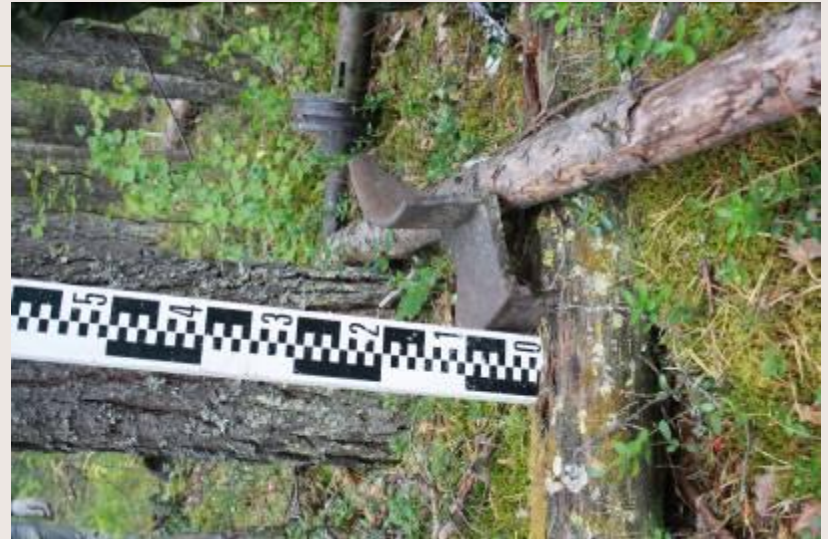
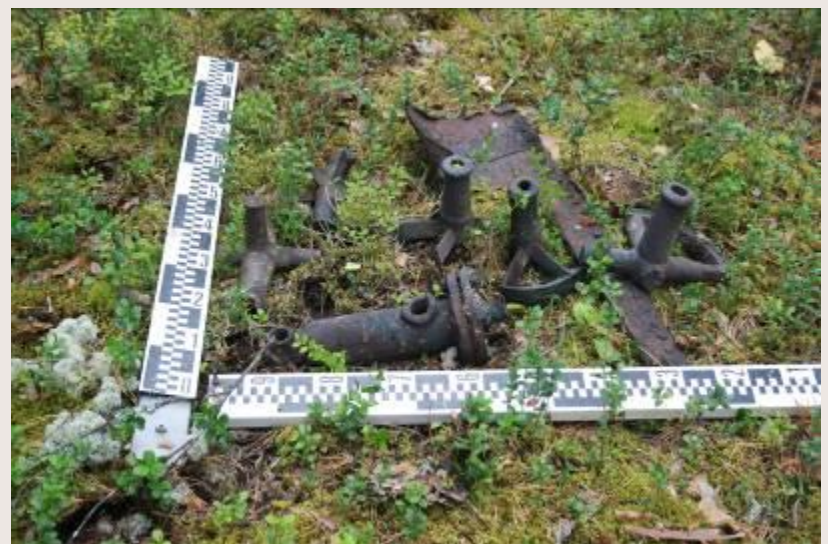
Нечто от ворота? На всех фотографиях здесь – одна и та же вещь.
Но с разных ракурсов.

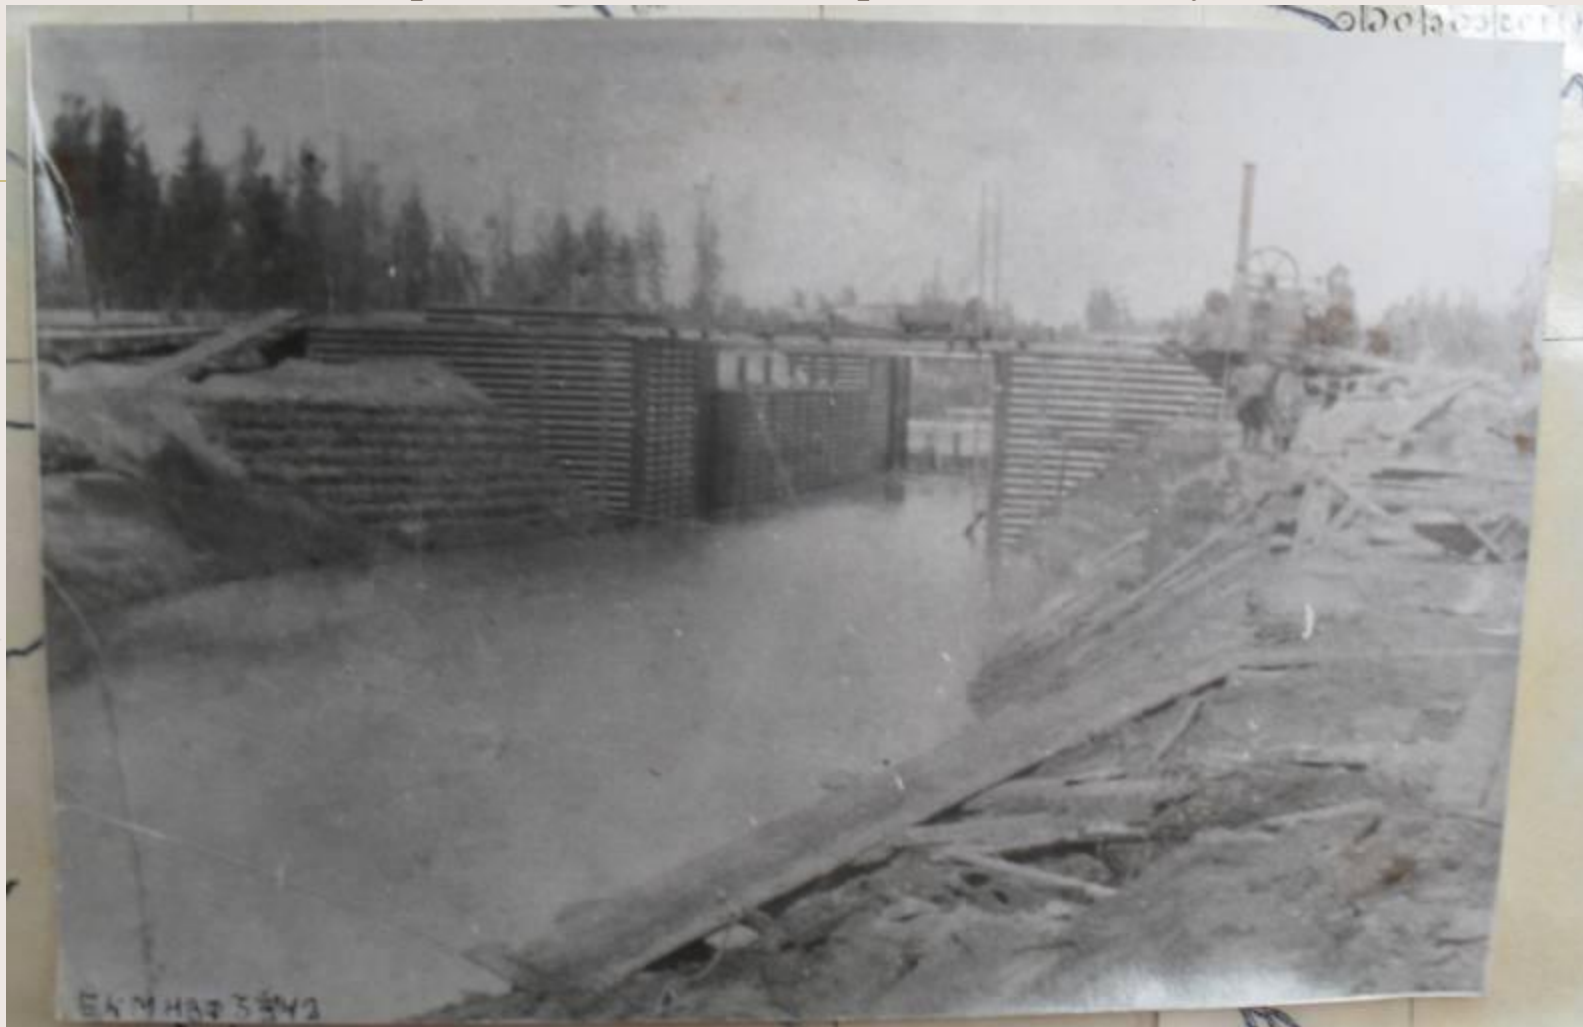
- Здесь виден механизм, поднимающий клинкеты на воротах шлюза – специальные «жалюзи» для «окон», позволяющих регулировать уровень воды в шлюзе. Может быть там есть детали, подобные показанным выше.

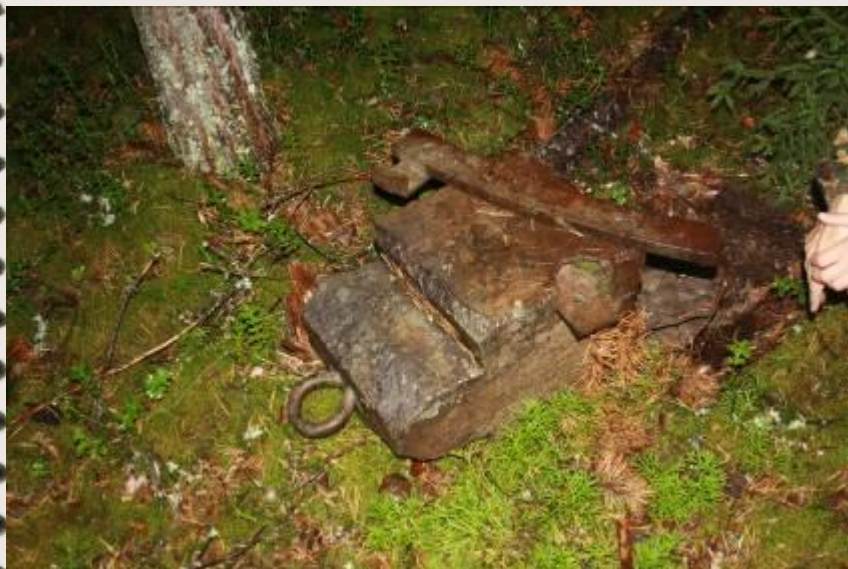
- Это маленькая часть разнообразного железа увиденного в районе нового стана. Вверху – «баба» для забивания свай. Сохранилась верхняя часть этого устройства вместе с рычажным креплением. Вес «бабы» примерно 18 пудов...

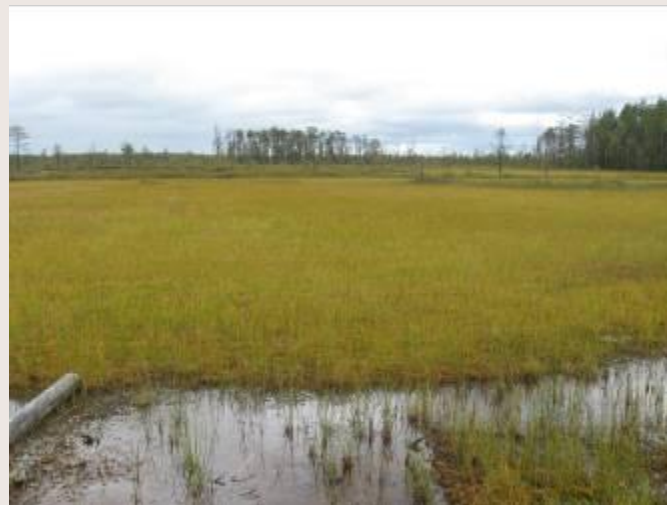
**«Аллея» - отсыпанная и хорошо укреплённая дорога.
На фотографии ничего этого не видно.**

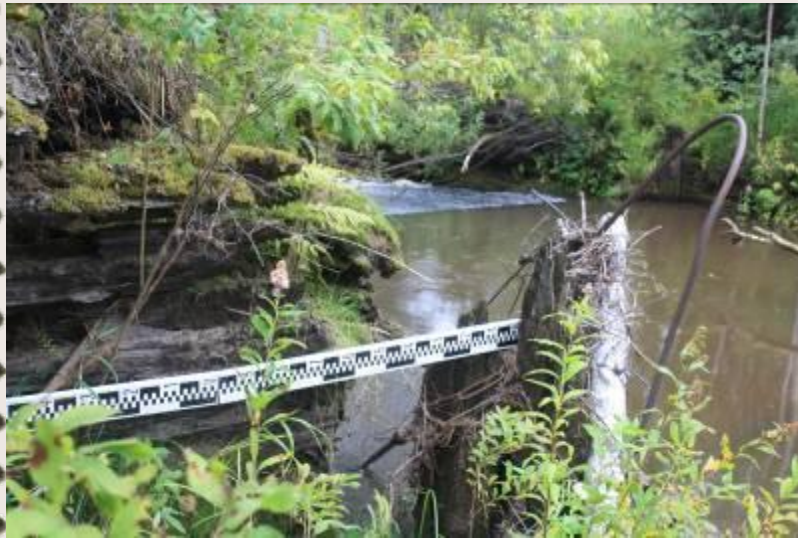
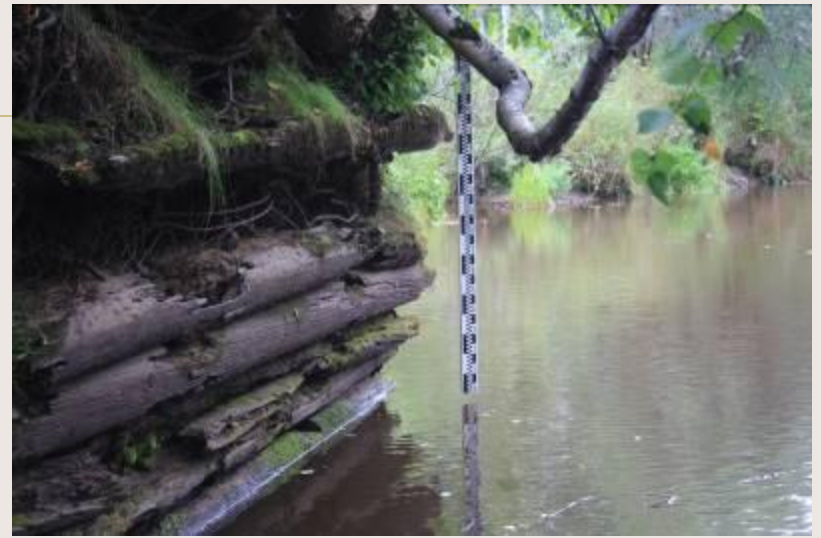
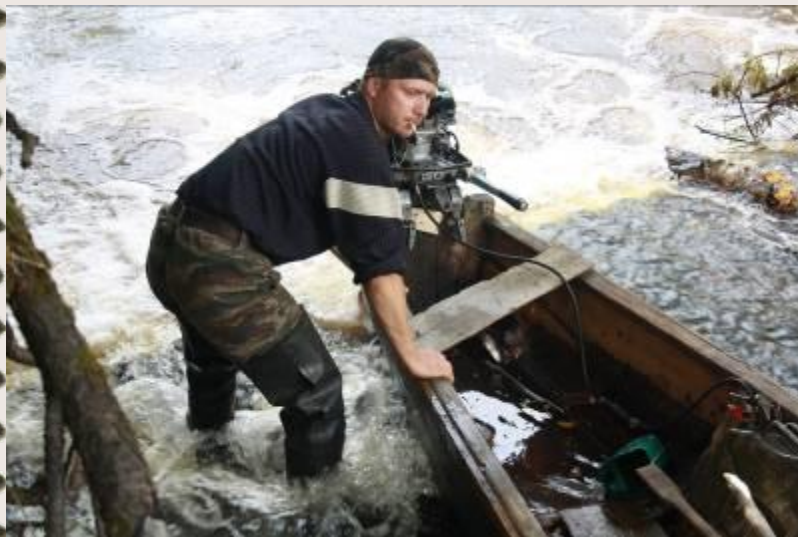
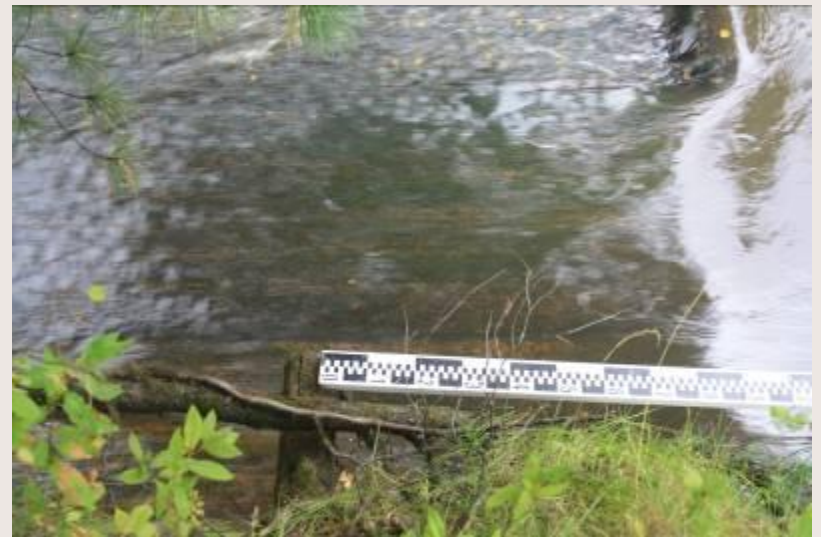
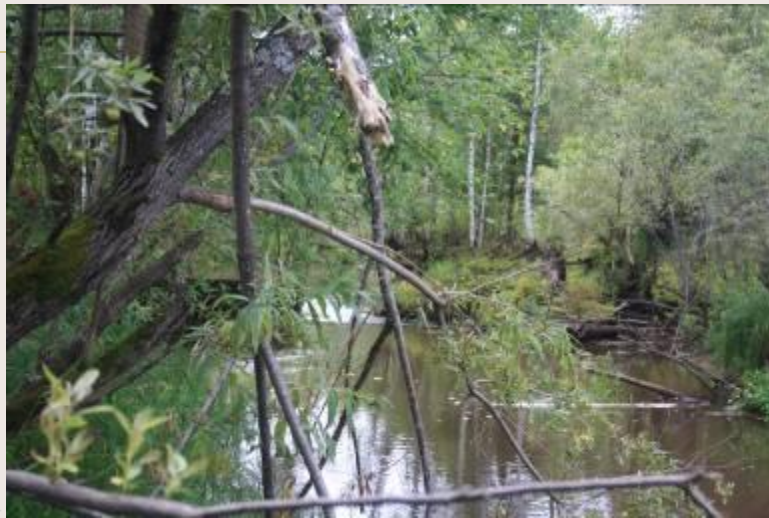
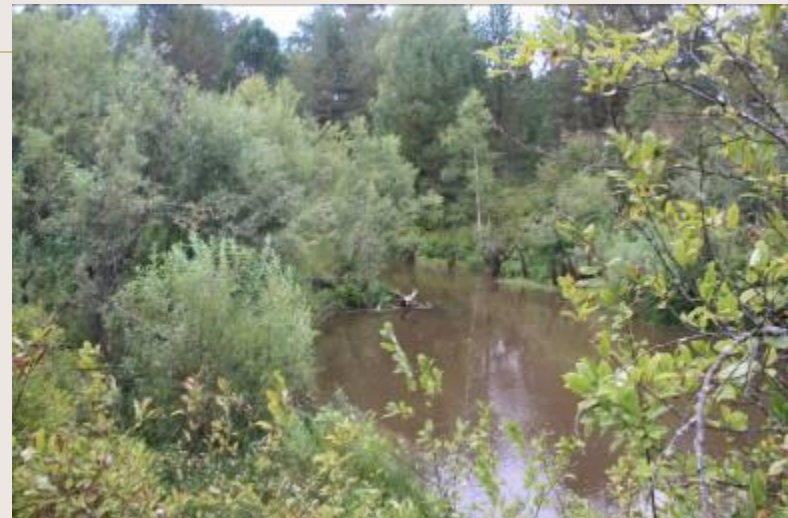
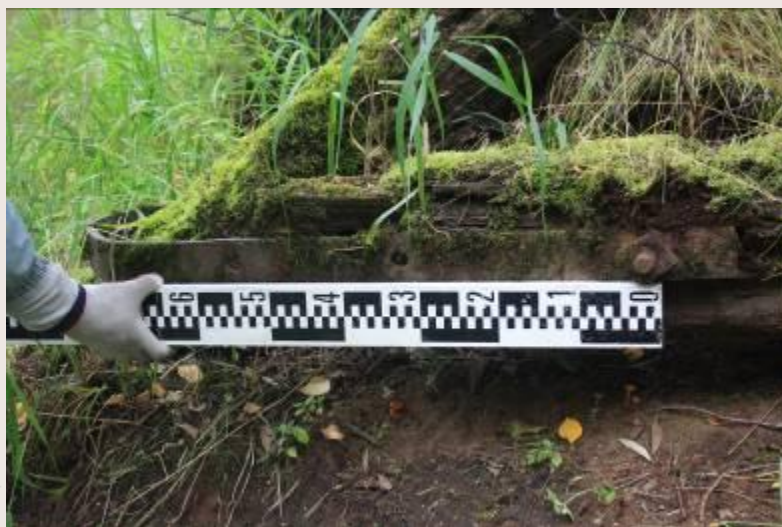
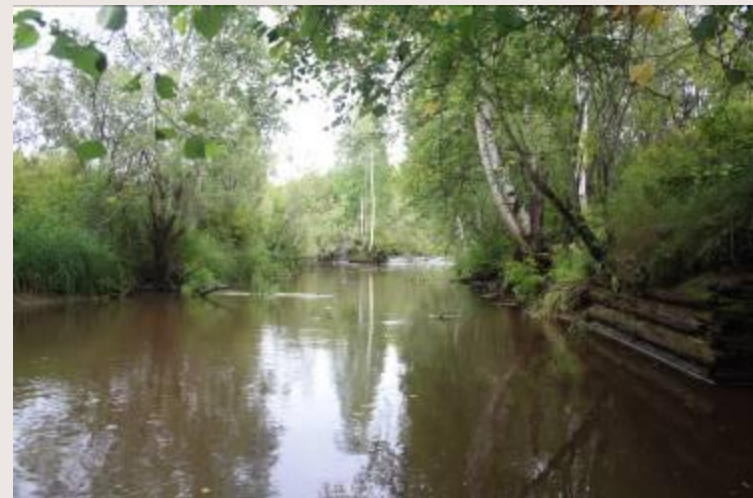
**Генеральная (в некоторых источниках – Генеральская)
шлюзоплотина (продолжение)**

Некоторые детали ещё на месте, некоторые – река вынесла на берег.
Или это сделали люди.

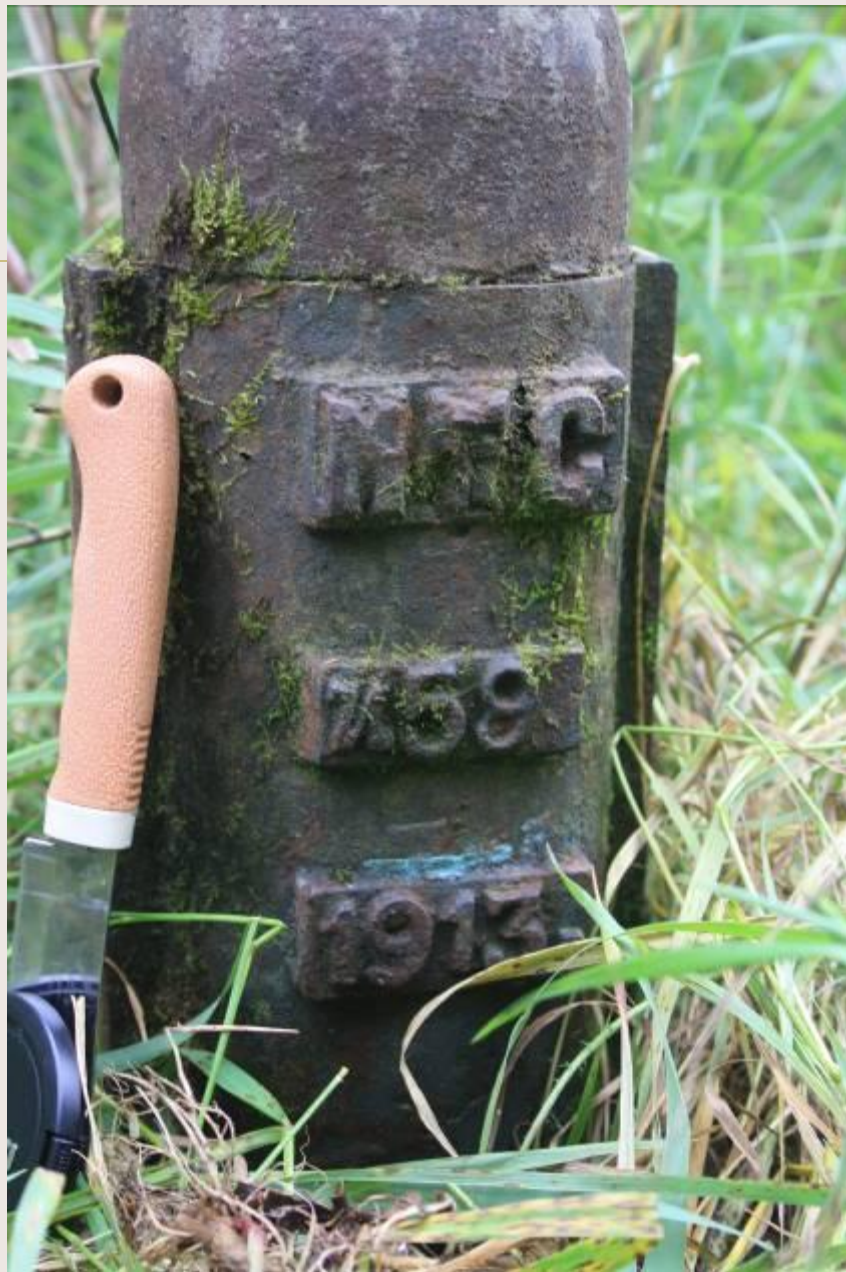
Репер МПС, один из многих.
Установленных в 1913 году и
один из немногих уцелевших.

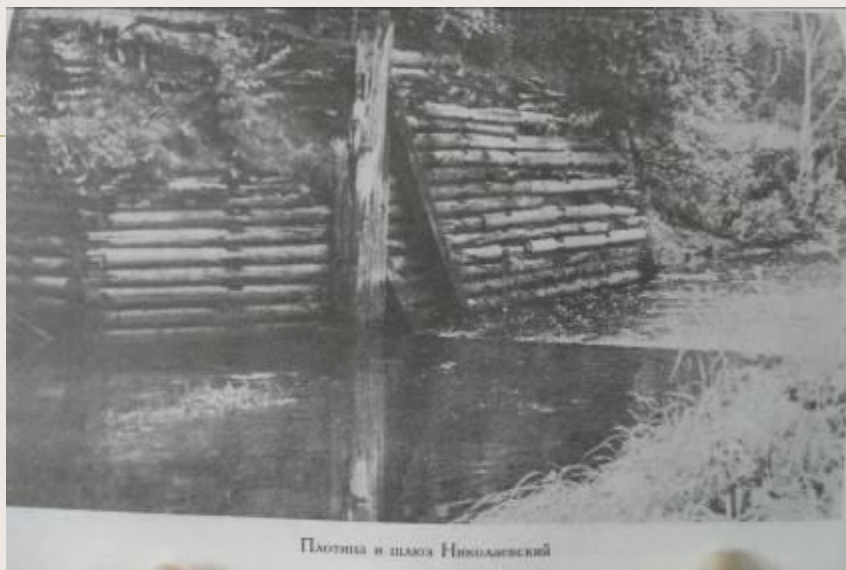
Седьмой гидроузел – возле Никольского стана:

Верхняя фотография сделана А.П. Гурьевым в 1974 г.
