Обь-Енисейский водный путь

Август 2011 г.

Цель экспедиции

натурное обследование шлюзованной речной системы и других историко-культурных объектов, расположенных на территории «Обь-Енисейского водного пути» и паспортизация его как памятника культуры.

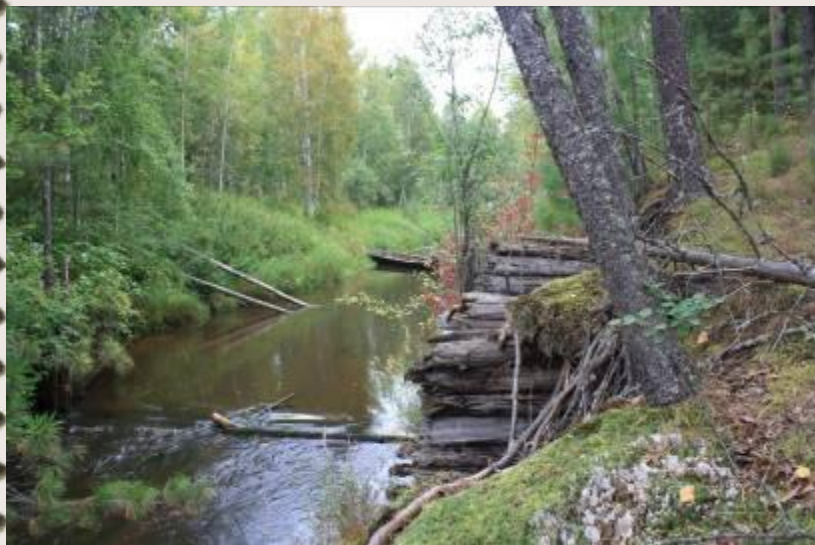
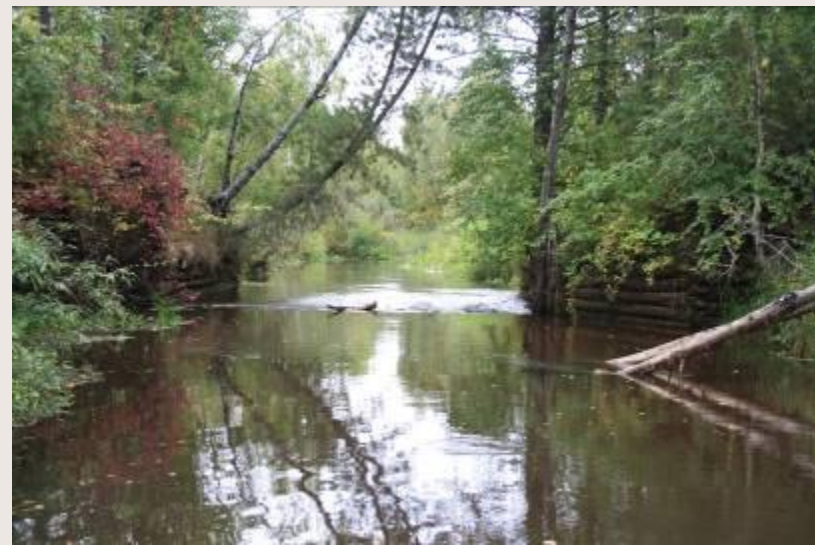
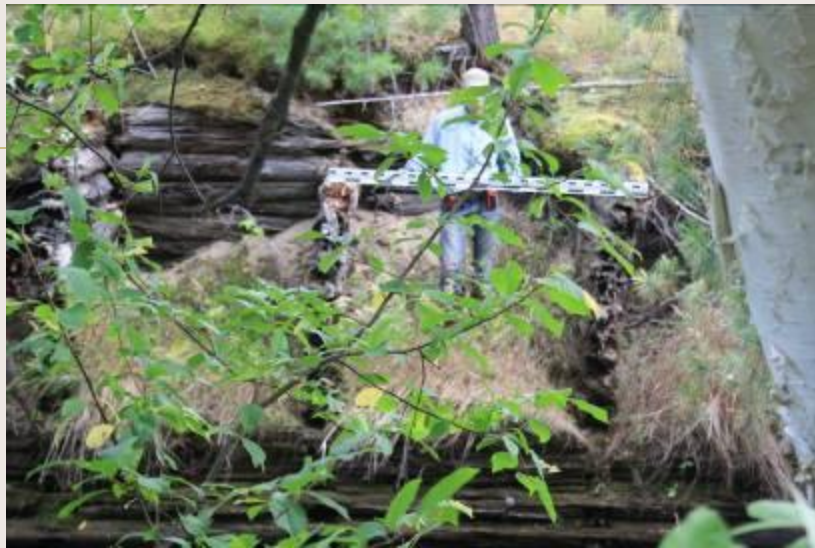
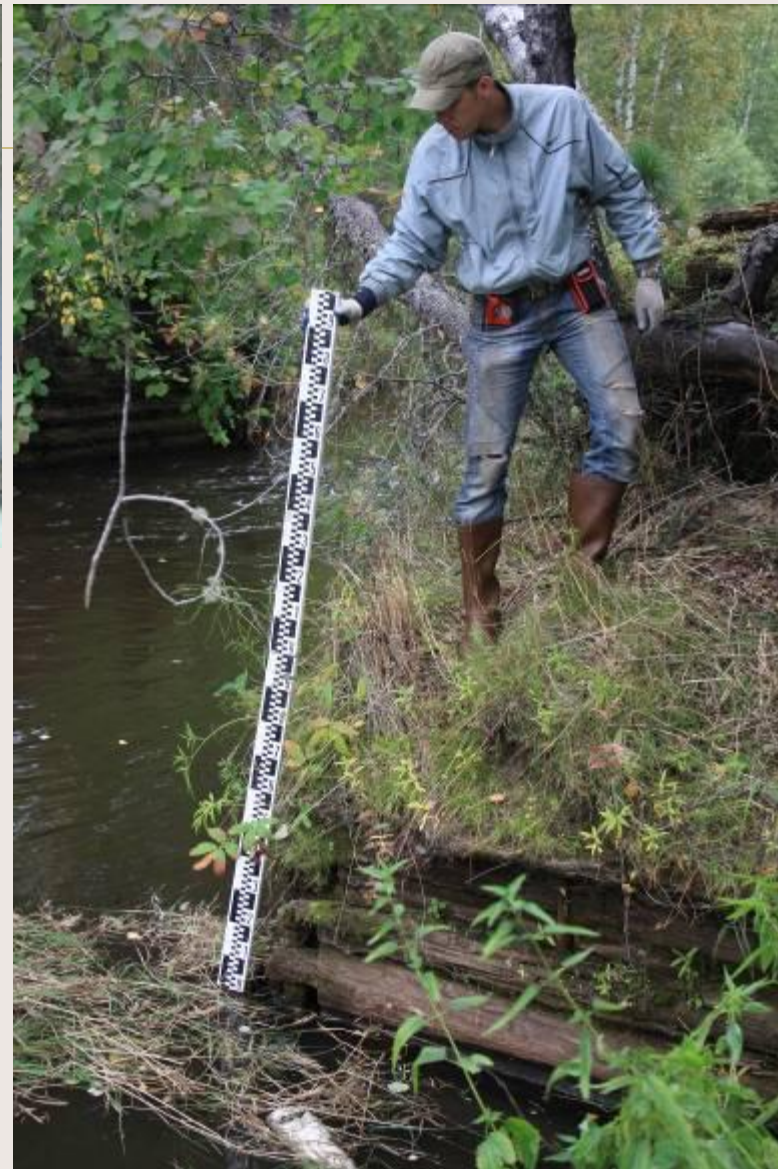
Плотина Никольского стана (продолжение)

Ниже – плотина Никольского
стана.

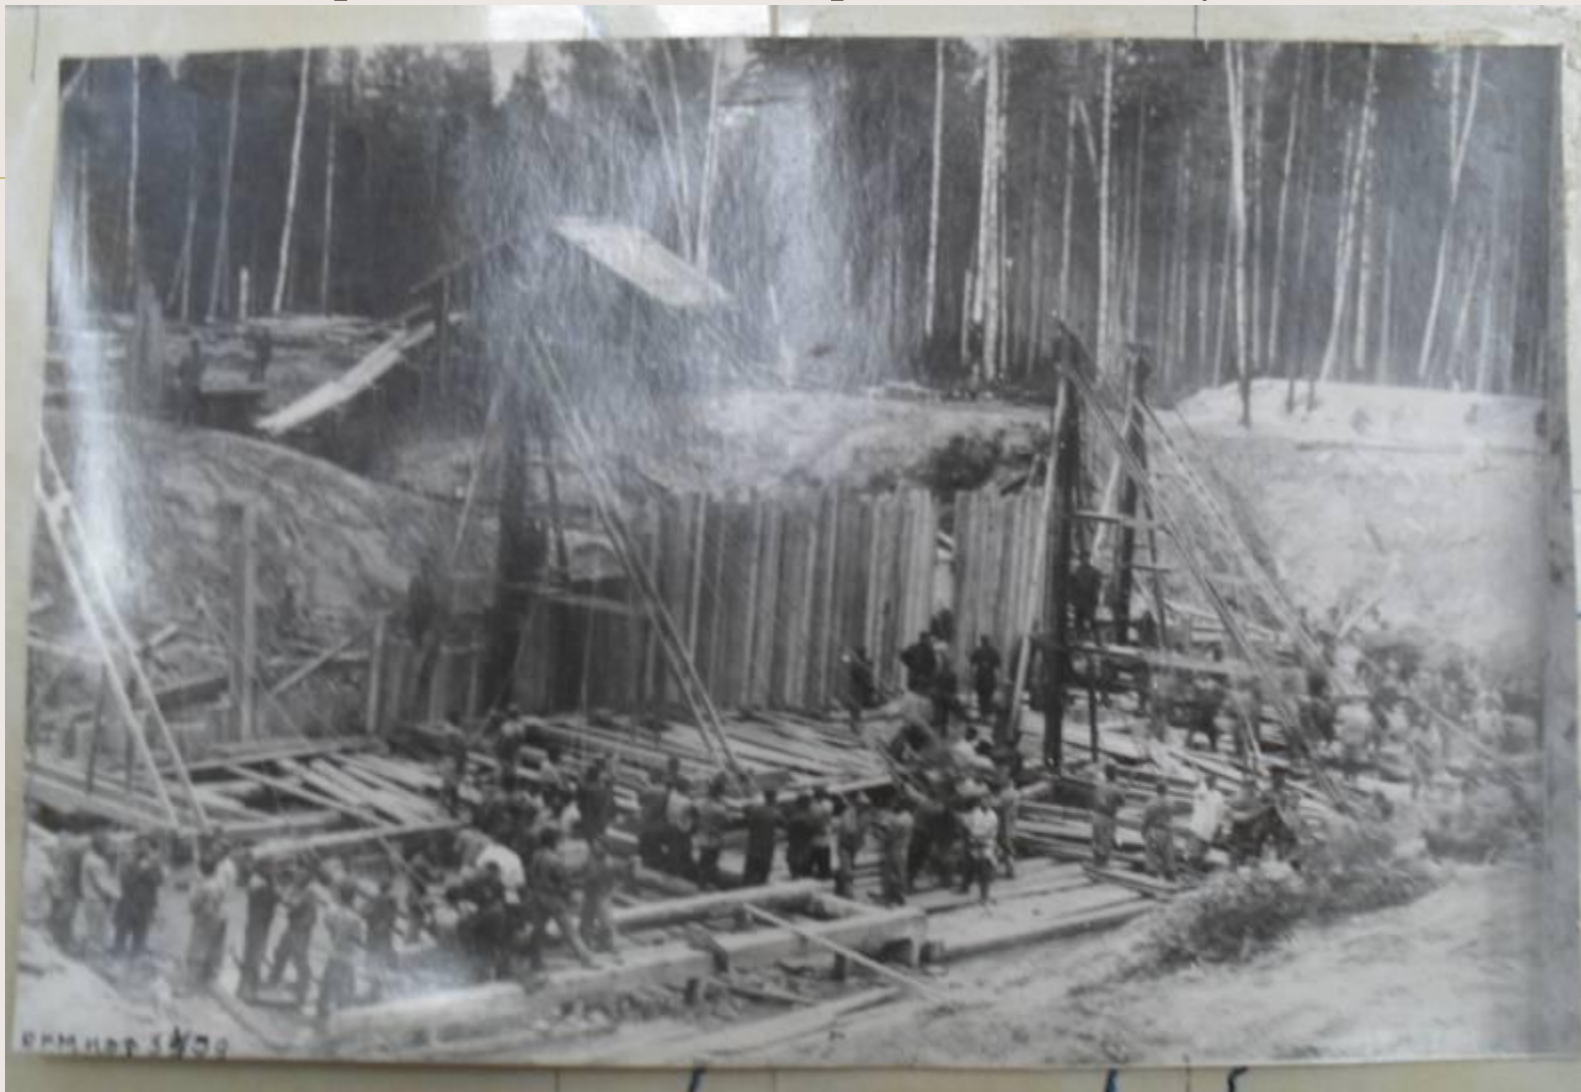
- На фотографии рабочие забивают шпунтовый ряд свай. Это вполне может быть Николаевский шлюз.

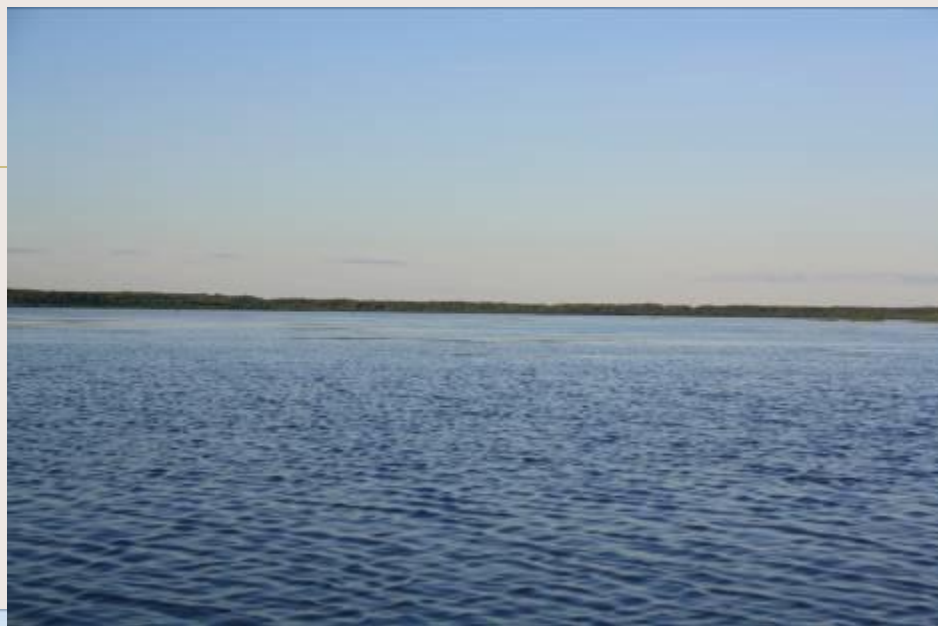
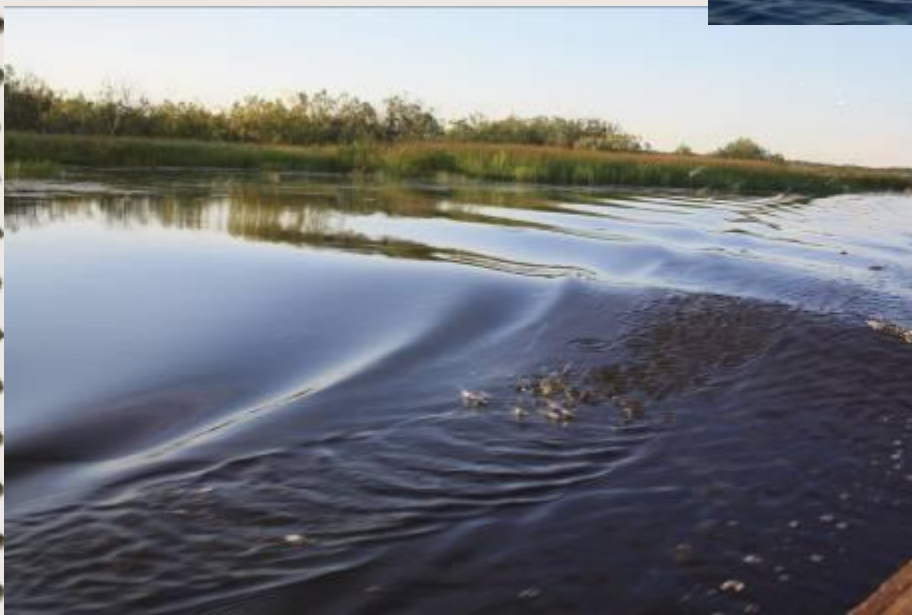
Р. Язевая берёт своё начало в Кальто, оно же Большое озеро, оно же - Водораздельное

- *Наиболее возвышенным местом Кеть-Кассовского водного пути является озеро Большое. Оно имеет в поперечнике по судоходному ходу 4½ версты (4,8 км). Горизонт воды в озере лежит над меженным уровнем р. Озёрная при устье в Кеть на 9,36 сажени (20 м) и над устьем р. Большой Кас в Енисей на 25,79 сажени (55 м).*

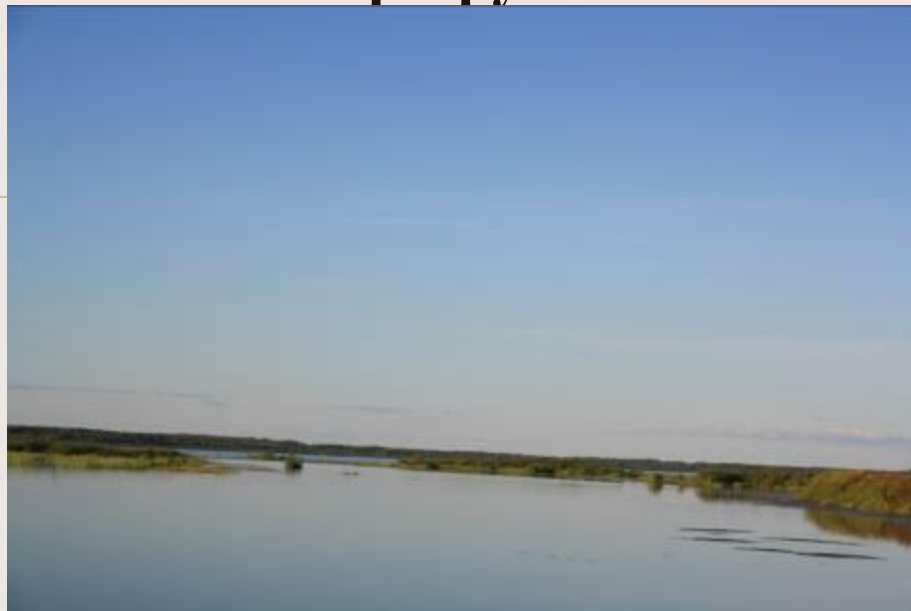
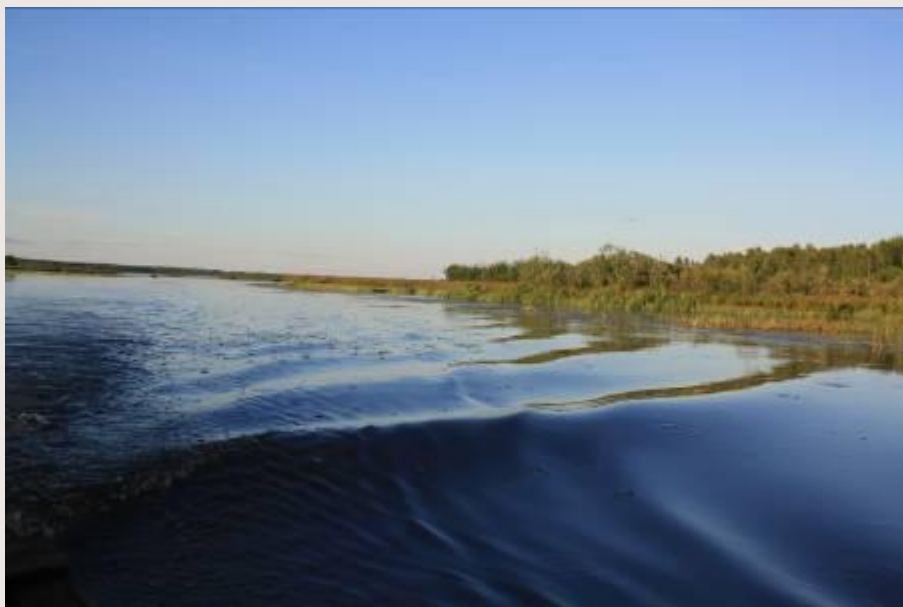
Воды в озере и впрямь было «как всегда» - 20 см над илом. К тому же сохранялся риск внезапного падения уровня воды в озере. Экспедицию ТВ-2 такое падение застигло на середине озера и спасло их только то, что они были на двух лодках...
