НАРУШЕНИЕ ТЕХНОЛОГИИ СТРОИТЕЛЬСТВА ГИМНАЗИИ С ТОЧКИ ЗРЕНИЯ ФИЗИКИ И ЭКОНОМИКИ: ПРОБЛЕМЫ И РЕШЕНИЯ

Гимназия №5

Цель: выявить основные проблемы, возникшие после сдачи корпусов гимназии с точки зрения физики и экономики и определить пути их решения

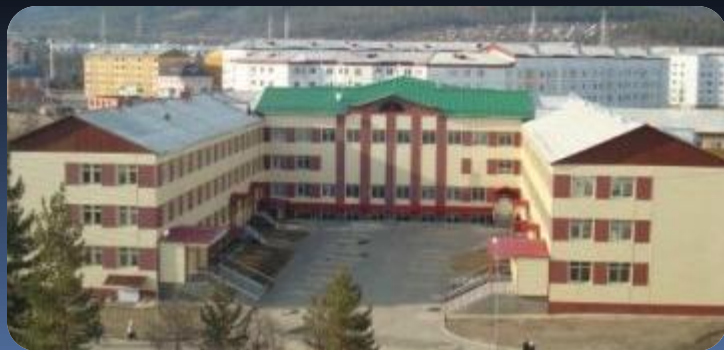
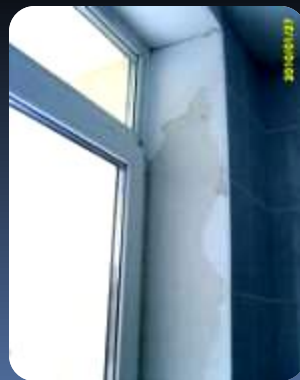
Сегодня одной из достопримечательностей города является новое здание Гимназии №5, снаружи все так красиво, а что внутри? Кривые окна, неровные ступени, неисправности в стыках водопроводов – это далеко не полный перечень дефектов нового здания гимназии. А теперь еще и дыры в стенах и дверях, сломанные дверные ручки, парты, как их называют учителя «розочки», т.к. край отделки сразу отклеивается и др. Летом сделали стадион, засыпали вместо положенного грунта песком, первый же ветер этот песок унес...

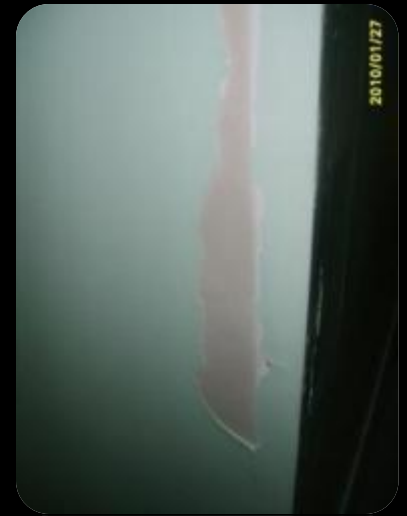
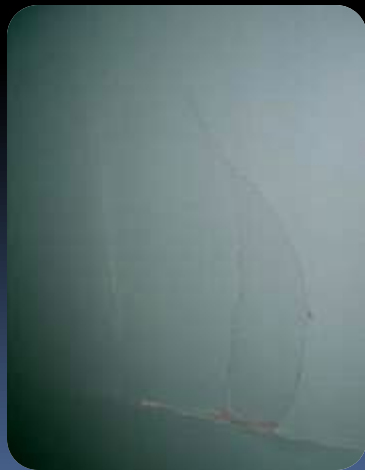
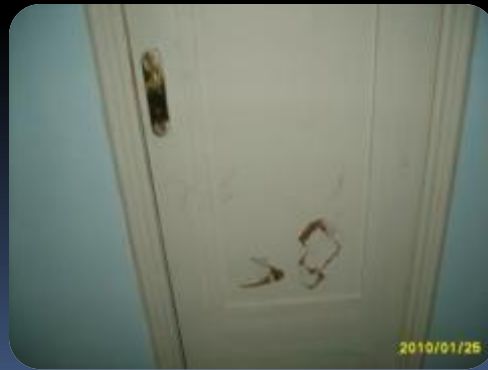
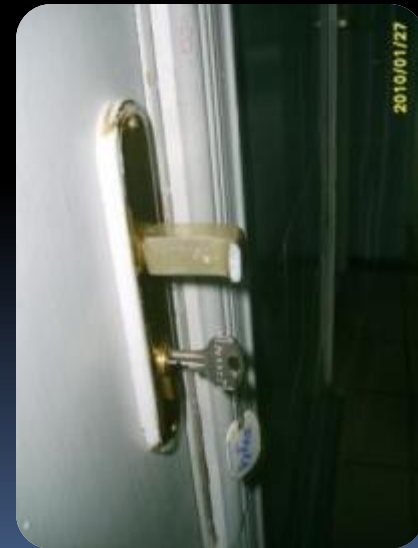
Поломки за два года

- Сломанные ручки дверей
- Пробитые двери
- Пробитые стены
- Отвалившаяся штукатурка вместе с краской

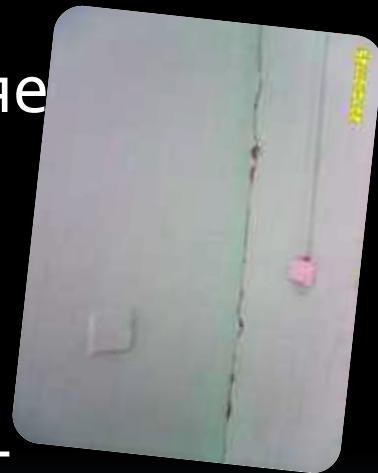
- характеристики гипсокартона – в вертикальном положении гипсокартон в 1 слой выдерживает $p=58,3$ Па (данные строит организаций), сила давления ученика на горизонтальную опору по данным составляет 30% от его веса, получаем $F=0,3P=0,3mg=0,3*60*9,8=176,4$ Н.
- С учетом площади удара (определили по дырам) выходит $S=3850$ см²=0,385 м², рассчитывает давление, которое оказывает ученик на стену $p=176,4\text{Н}/0,385\text{ м}^2=457,1$ Па.
- Необходимо приблизительно 8 слоев гипсокартона

- Изучив проектную документацию, оказалось, что стены должны быть выполнены из 2-х рядов гипсокартона и слоя металлической решетки, а наши стены в один слой гипсокартона.
- Понятно, что строители виноваты в нынешних проблемах учеников. Чтобы избежать этих гипсокартонных заплат гимназии следует создать панели высотой от 1,5 до 1,6 м в узких местах, где бывает большое скопление детей (возле кабинетов и переходах).

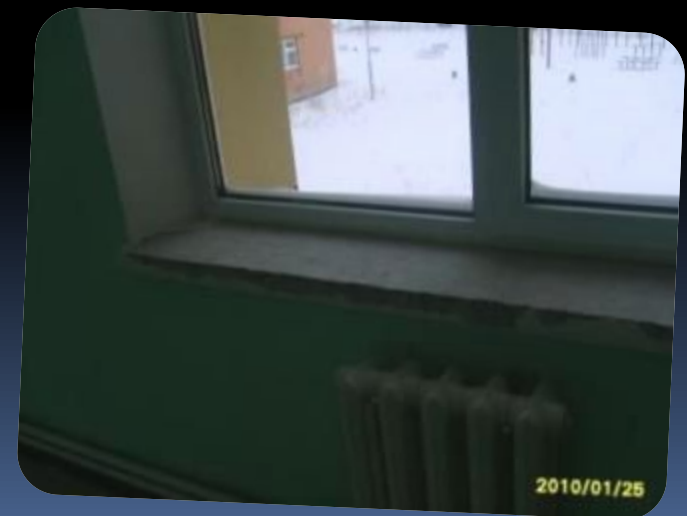
Шпаклевка

- Следующая проблема – отвалившаяся шпаклевка от подоконников. Здесь нарушены правила наложения шпаклевки. Слой должен быть 1-2 мм, а строители решили выровнять подоконники шпаклевкой, получился слой от 1 до 2 см, понятно, что после приемки этот слой просто отвалился.

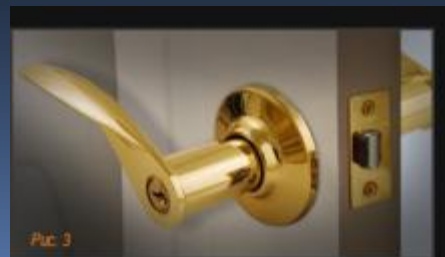
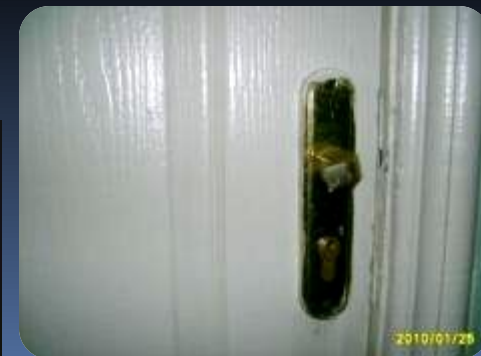
Дверные ручки

- **Рычажные ручки** – подвижные. Зная правило рычага – выигрываем в силе, проигрываем в расстоянии, чтобы передвинуть язычок замка на 2 см, ручку необходимо переместить на 8 см. Значит выигрыш в силе в 4 раза. Свою функцию ручка выполняет, но её пористый сплав (что видно по фотографии) при воздействии силы просто ломается. Еще часто выходит из строя возвратный механизм (уменьшается жесткость пружины) и мы просто не можем выйти из класса.
- **Ручки П-типа**. Зато в корпусе Д ручки – скобы из сплошного металла с 2004 года все целые. Мы предлагаем постепенно перейти на ручки скобы (выгодно экономически и физически) стационарные (неподвижные). Цена отличается в 10 раз.

Выход – постепенный переход на ручки – скобы, замена полых дверей на деревянные без пустот, создание панелей создать панели высотой от 1,5 до 1,6 м в узких местах, где бывает большое скопление детей (возле кабинетов и переходах). Это самый дешевый способ устранения дефектов строителей.
