НАРУШЕНИЕ ТЕХНОЛОГИИ СТРОИТЕЛЬСТВА ГИМНАЗИИ С ТОЧКИ ЗРЕНИЯ ФИЗИКИ И ЭКОНОМИКИ: ПРОБЛЕМЫ И РЕШЕНИЯ

Гимназия №5

Цель: выявить основные проблемы, возникшие после сдачи корпусов гимназии с точки зрения физики и экономики и определить пути их решения

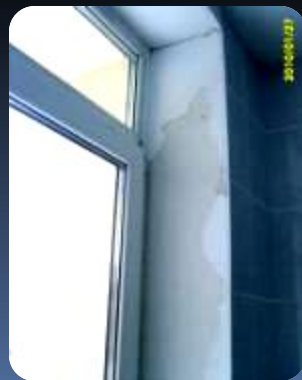
Сегодня одной из достопримечательностей города является новое здание Гимназии №5, снаружи все так красиво, а что внутри? Кривые окна, неровные ступени, неисправности в стыках водопроводов – это далеко не полный перечень дефектов нового здания гимназии. А теперь еще и дыры в стенах и дверях, сломанные дверные ручки, парты, как их называют учителя «розочки», т.к. край отделки сразу отклеивается и др. Летом сделали стадион, засыпали вместо положенного грунта песком, первый же ветер этот песок унес...

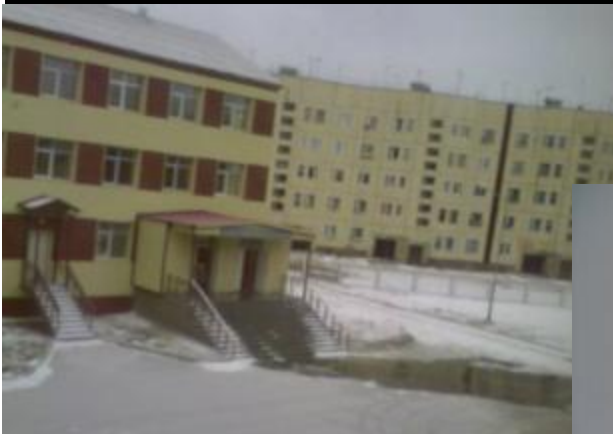
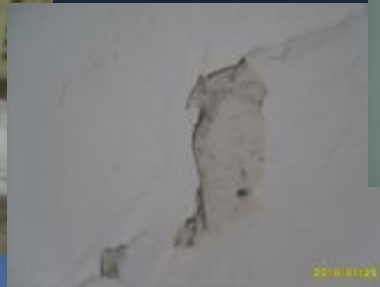
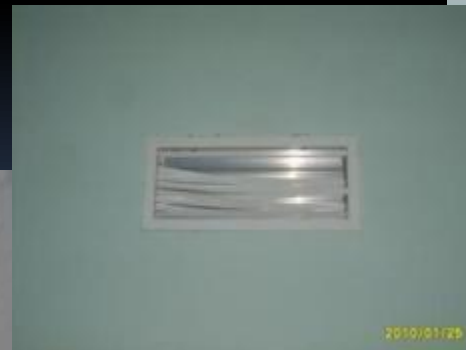
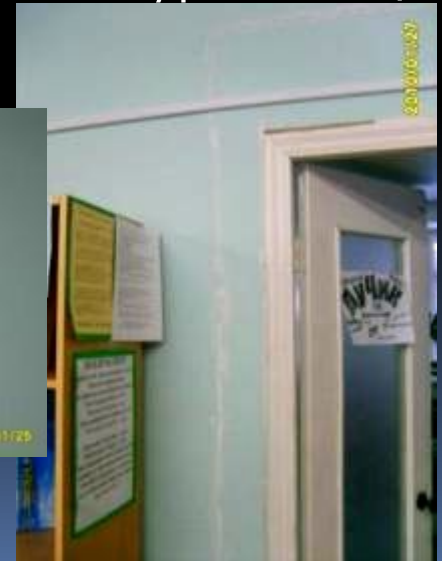
Дефекты работы строителей

- трещины вдоль стыков гипсокартона, косяков дверей, окон
- отвалившаяся шпаклевка с подоконников
- по проекту двери в переходах, библиотеке, в подвал должны быть на 30 см выше и шире
- канализационные трубы промерзали в течение года (туалеты были закрыты)
- рамы не соответствуют размерам проемов, поэтому установлены под углом
- между двумя корпусами Б и Г образовалась яма (провалился асфальт)
- в спортзалах пластмассовые вентиляционные решетки на уровне 2м, чего в принципе не должно быть в спортзалах.

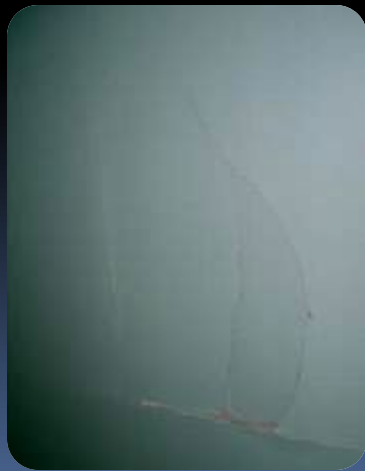
Поломки за два года

- Сломанные ручки дверей
- Пробитые двери
- Пробитые стены
- Отвалившаяся штукатурка вместе с краской

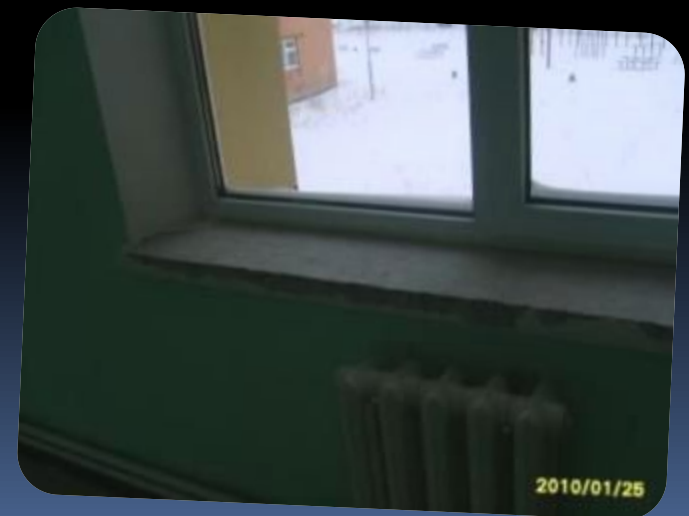
Шпаклевка

- Следующая проблема – отвалившаяся шпаклевка от подоконников. Здесь нарушены правила наложения шпаклевки. Слой должен быть 1-2 мм, а строители решили выровнять подоконники шпаклевкой, получился слой от 1 до 2 см, понятно, что после приемки этот слой просто отвалился.

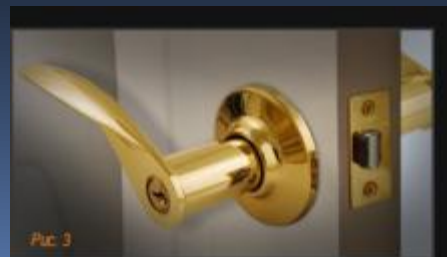
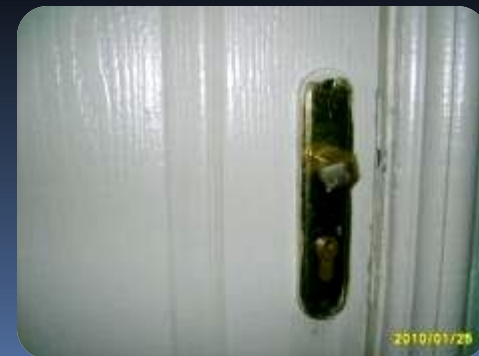
Дверные ручки

- **Рычажные ручки** – подвижные. Зная правило рычага – выигрываем в силе, проигрываем в расстоянии, чтобы передвинуть язычок замка на 2 см, ручку необходимо переместить на 8 см. Значит выигрыш в силе в 4 раза. Свою функцию ручка выполняет, но её пористый сплав (что видно по фотографии) при воздействии силы просто ломается. Еще часто выходит из строя возвратный механизм (уменьшается жесткость пружины) и мы просто не можем выйти из класса.
- **Ручки П-типа**. Зато в корпусе Д ручки – скобы из сплошного металла с 2004 года все целые. Мы предлагаем постепенно перейти на ручки скобы (выгодно экономически и физически) стационарные (неподвижные). Цена отличается в 10 раз.

Выход – постепенный переход на ручки – скобы, замена полых дверей на деревянные без пустот, создание панелей создать панели высотой от 1,5 до 1,6 м в узких местах, где бывает большое скопление детей (возле кабинетов и переходах). Это самый дешевый способ устранения дефектов строителей.

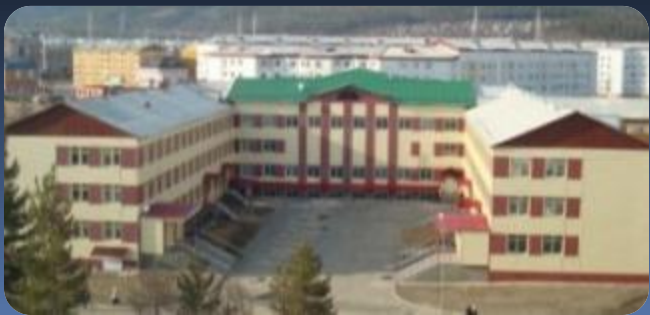
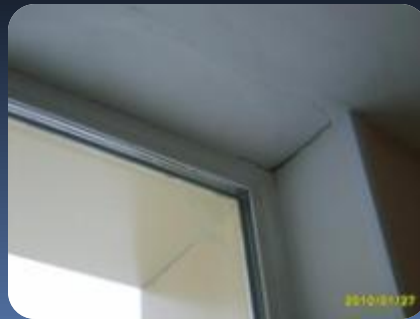
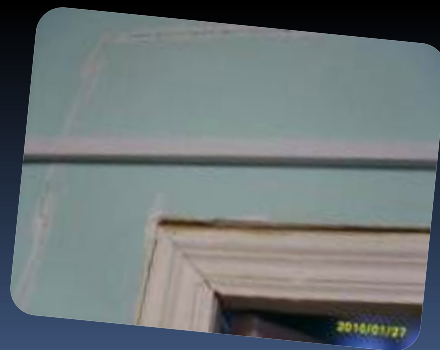
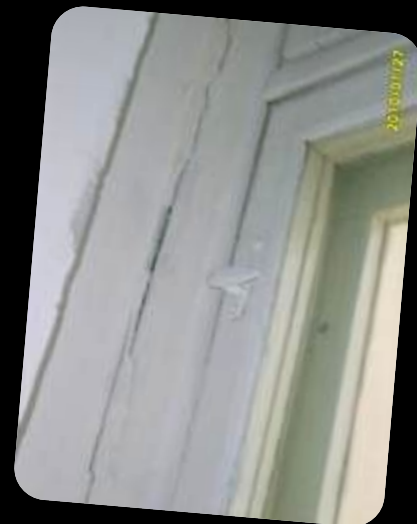
Мы рассмотрели основные видимые строительные дефекты здания гимназии, изучили проблемы поломок, рассчитали, под действием каких сил и давлений произошли разрушения и сравнили материалы, которые были использованы при строительстве корпуса Д и корпусов БВГ: оказалось, что все поломки в гимназии, которые были, есть и будут, вызваны нарушением технологии строительства и отделки стен. Нарушения связаны с использованием в строительстве дешевых материалов, неквалифицированной рабочей силой, экономией строй и отделочного материала.
