НАРУШЕНИЕ ТЕХНОЛОГИИ СТРОИТЕЛЬСТВА ГИМНАЗИИ С ТОЧКИ ЗРЕНИЯ ФИЗИКИ И ЭКОНОМИКИ: ПРОБЛЕМЫ И РЕШЕНИЯ

Гимназия №5

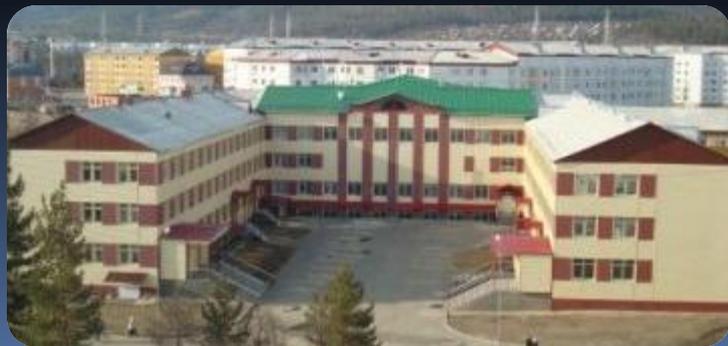
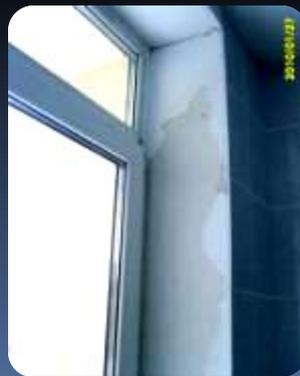
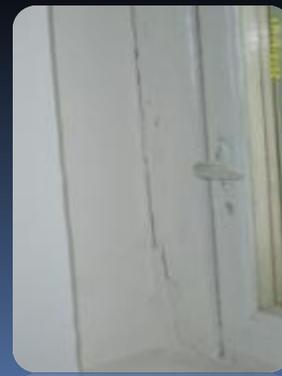
Сегодня одной из достопримечательностей города является новое здание Гимназии №5, снаружи все так красиво, а что внутри? Кривые окна, неровные ступени, неисправности в стыках водопроводов – это далеко не полный перечень дефектов нового здания гимназии. А теперь еще и дыры в стенах и дверях, сломанные дверные ручки, парты, как их называют учителя «розочки», т.к. край отделки сразу отклеивается и др. Летом сделали стадион, засыпали вместо положенного грунта песком, первый же ветер этот песок унес...

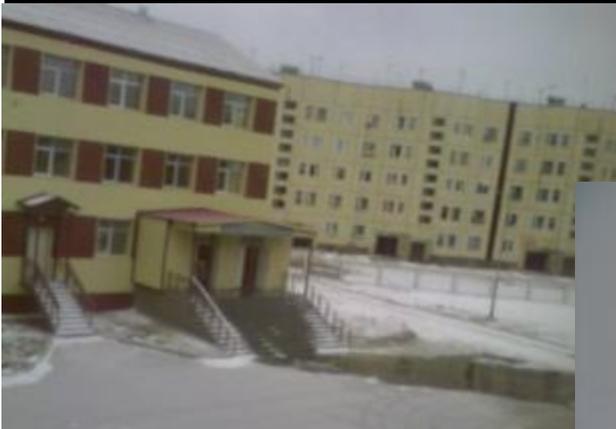
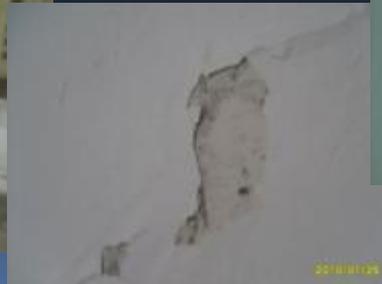
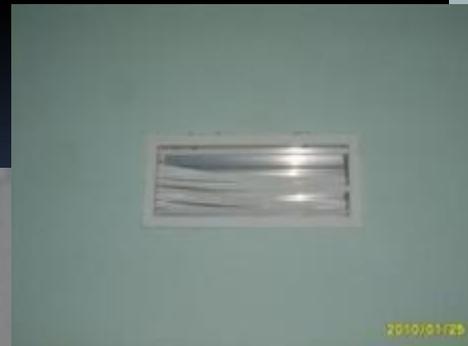
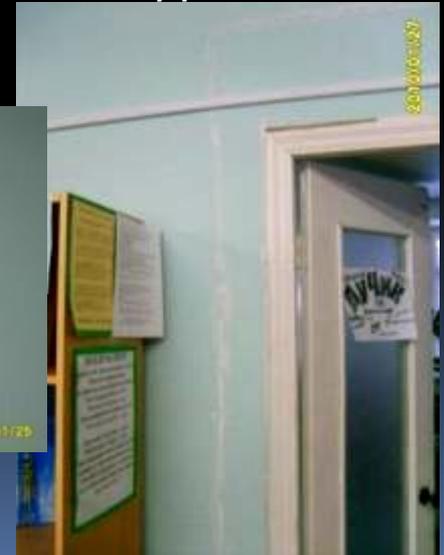
Дефекты работы строителей

- трещины вдоль стыков гипсокартона, косяков дверей, окон
- отвалившаяся шпаклевка с подоконников
- по проекту двери в переходах, библиотеке, в подвал должны быть на 30 см выше и шире
- канализационные трубы промерзали в течение года (туалеты были закрыты)
- рамы не соответствуют размерам проемов, поэтому установлены под углом
- между двумя корпусами Б и Г образовалась яма (провалился асфальт)
- в спортзалах пластмассовые вентиляционные решетки на уровне 2м, чего в принципе не должно быть в спортзалах.

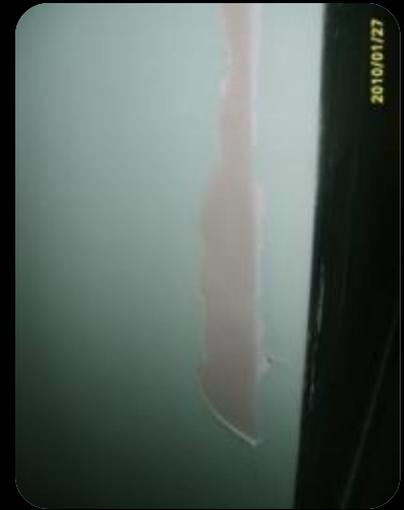
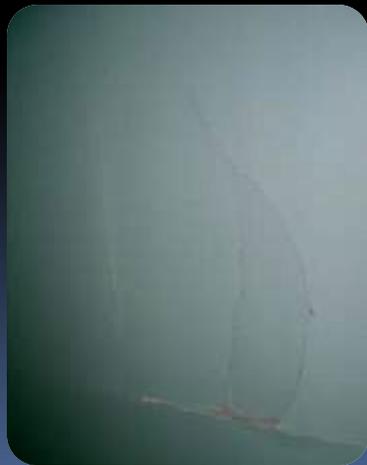
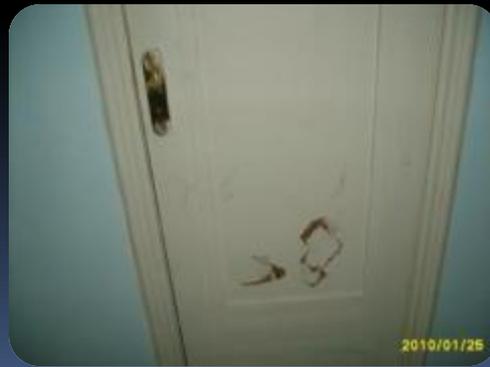
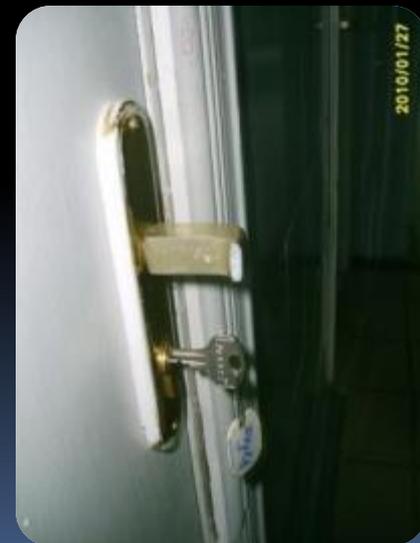
Поломки за два года

- Сломанные ручки дверей
- Пробитые двери
- Пробитые стены
- Отвалившаяся штукатурка вместе с краской

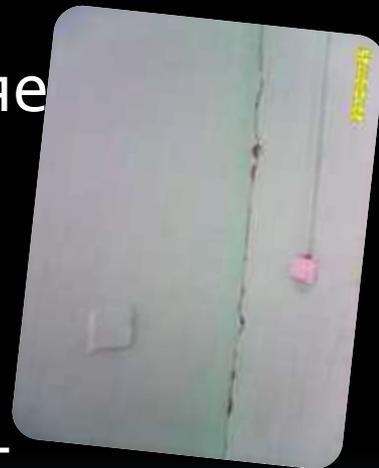
- характеристики гипсокартона – в вертикальном положении гипсокартон в 1 слой выдерживает $p=58,3$ Па (данные строит организаций), сила давления ученика на горизонтальную опору по данным составляет 30% от его веса, получаем $F=0,3P=0,3mg=0,3*60*9,8=176,4$ Н.
- С учетом площади удара (определили по дырам) выходит $S=3850$ см²=0,385 м², рассчитывает давление, которое оказывает ученик на стену $p=176,4\text{Н}/0,385$ м²=457,1 Па.
- Необходимо приблизительно 8 слоев гипсокартона

- Изучив проектную документацию, оказалось, что стены должны быть выполнены из 2-х рядов гипсокартона и слоя металлической решетки, а наши стены в один слой гипсокартона.
- Понятно, что строители виноваты в нынешних проблемах учеников. Чтобы избежать этих гипсокартонных заплат гимназии следует создать панели высотой от 1,5 до 1,6 м в узких местах, где бывает большое скопление детей (возле кабинетов и переходах).

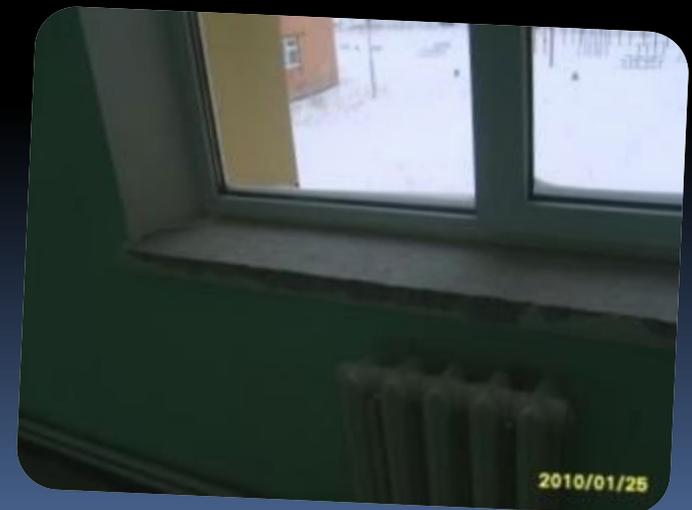
Шпаклевка

- Следующая проблема – отвалившаяся шпаклевка от подоконников. Здесь нарушены правила наложения шпаклевки. Слой должен быть 1-2 мм, а строители решили выровнять подоконники шпаклевкой, получился слой от 1 до 2 см, понятно, что после приемки этот слой просто отвалился.

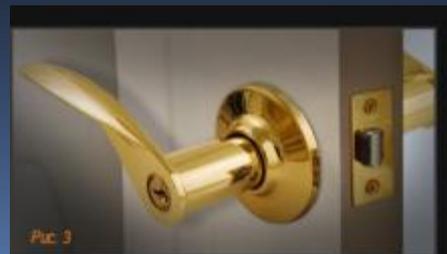
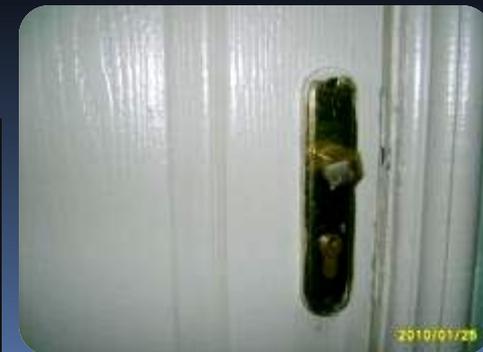
Дверные ручки

- **Рычажные ручки** – подвижные. Зная правило рычага – выигрываем в силе, проигрываем в расстоянии, чтобы передвинуть язычок замка на 2 см, ручку необходимо переместить на 8 см. Значит выигрыш в силе в 4 раза. Свою функцию ручка выполняет, но её пористый сплав (что видно по фотографии) при воздействии силы просто ломается. Еще часто выходит из строя возвратный механизм (уменьшается жесткость пружины) и мы просто не можем выйти из класса.
- **Ручки П-типа**. Зато в корпусе Д ручки – скобы из сплошного металла с 2004 года все целые. Мы предлагаем постепенно перейти на ручки скобы (выгодно экономически и физически) стационарные (неподвижные). Цена отличается в 10 раз.

Выход – постепенный переход на ручки – скобы, замена полых дверей на деревянные без пустот, создание панелей создать панели высотой от 1,5 до 1,6 м в узких местах, где бывает большое скопление детей (возле кабинетов и переходах). Это самый дешевый способ устранения дефектов строителей.
