**VII Всероссийский конкурс учебно-исследовательских
экологических проектов «Человек на Земле»**

**Название проекта: «Изучение экологического состояния пруда
Стрельбище в черте поселка Косая Гора»**

**Автор: Фокина
Дарья Евгеньевна,
9 класс МОУ-СОШ №66
г. Тулы**

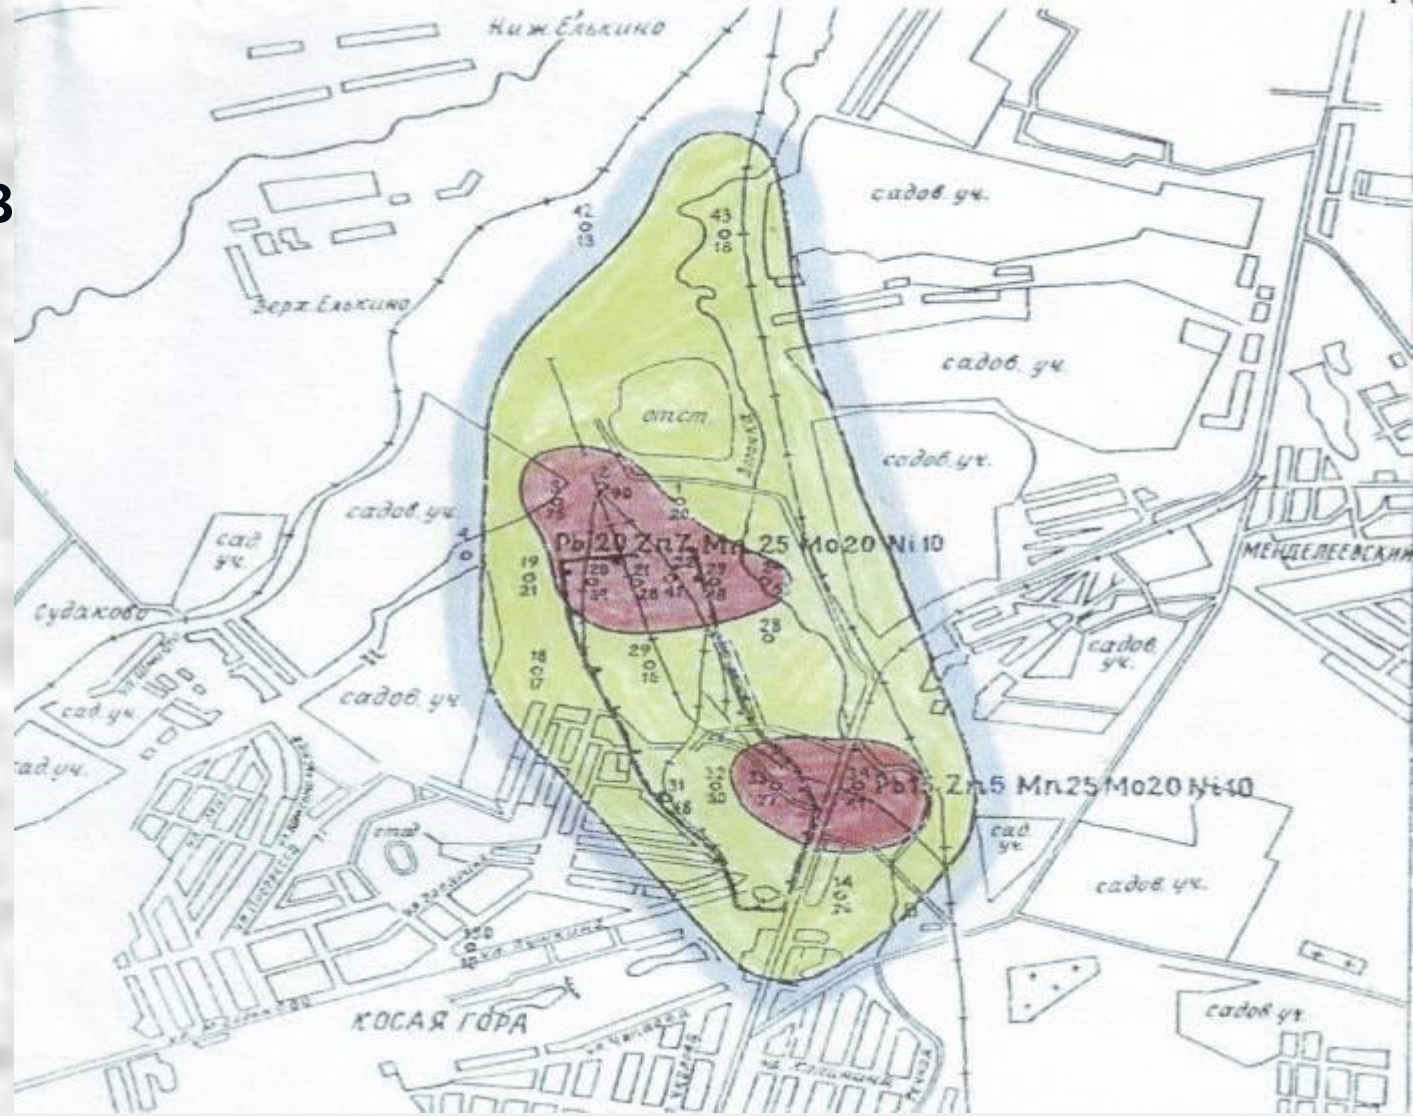
Суммарная загрязненность почв в районе КМЗ

1-точка отprobования (вверху номер, внизу СПЗ). 2-4 загрязненность почв: 2-допустимая (СПЗ<16), 3-умеренно опасная (СПЗ 16-32), 4-опасная (СПЗ 32-128). 5-основные элементы-загрязнители, (цифры -превышение, фона. 6-территория Косогорского металлургического комбината (КМЗ).

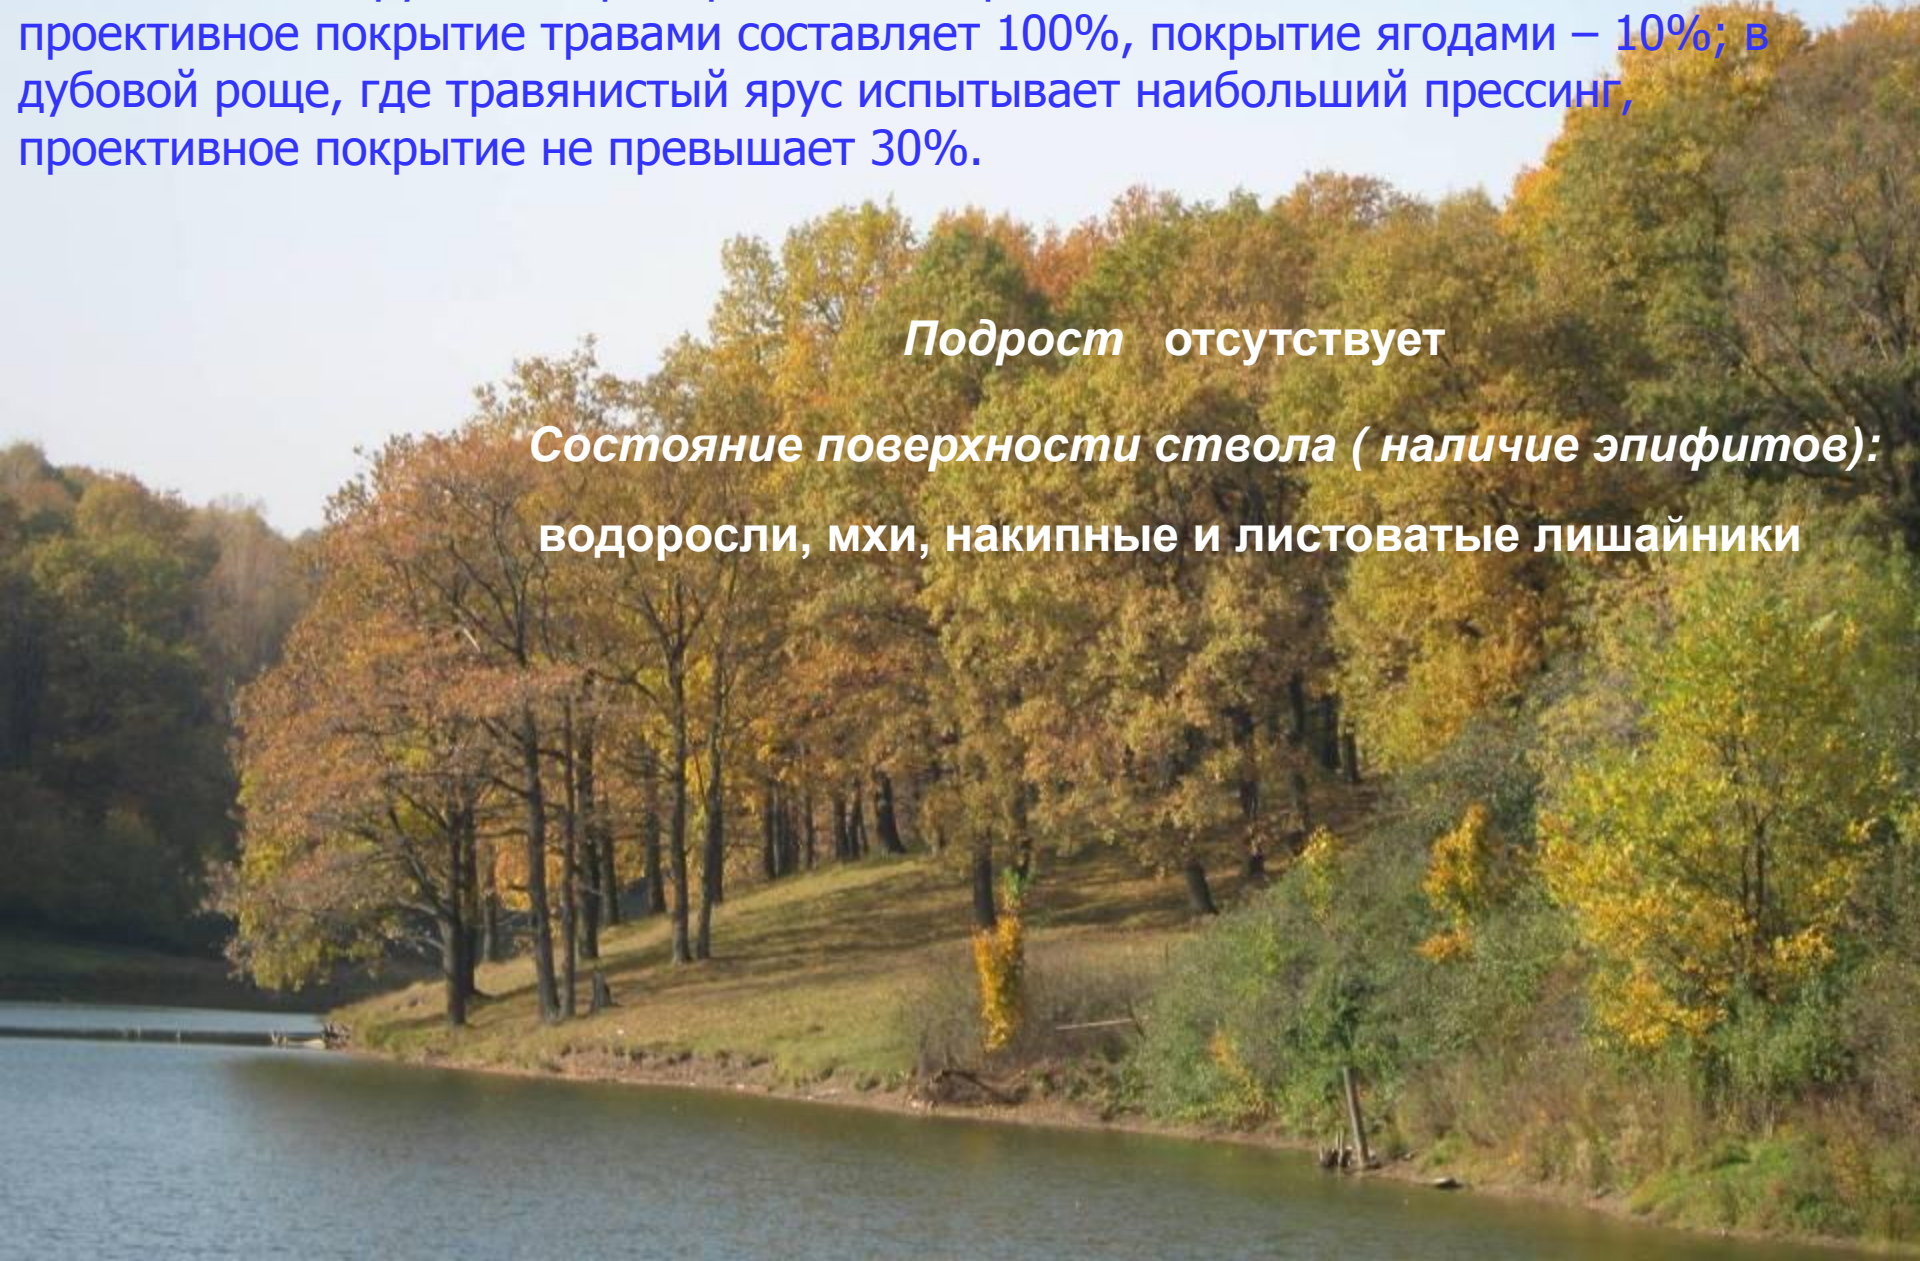
бересклет бородавчатый, жимолость лесная,
обыкновенной, бересклет бородавчатый

*Кустарниковый ярус выражен слабо
и представлен, в основном, лещиной
обыкновенной, редко встречается
бересклет бородавчатый и жимолость лесная.*
