Ф  
Л  
О  
Г  
И  
С  
Т  
О  
Н

**инновационные теплоносители НОВОГО ПОКОЛЕНИЯ**

***Thermagent***

***Thermagent***  
***eko***

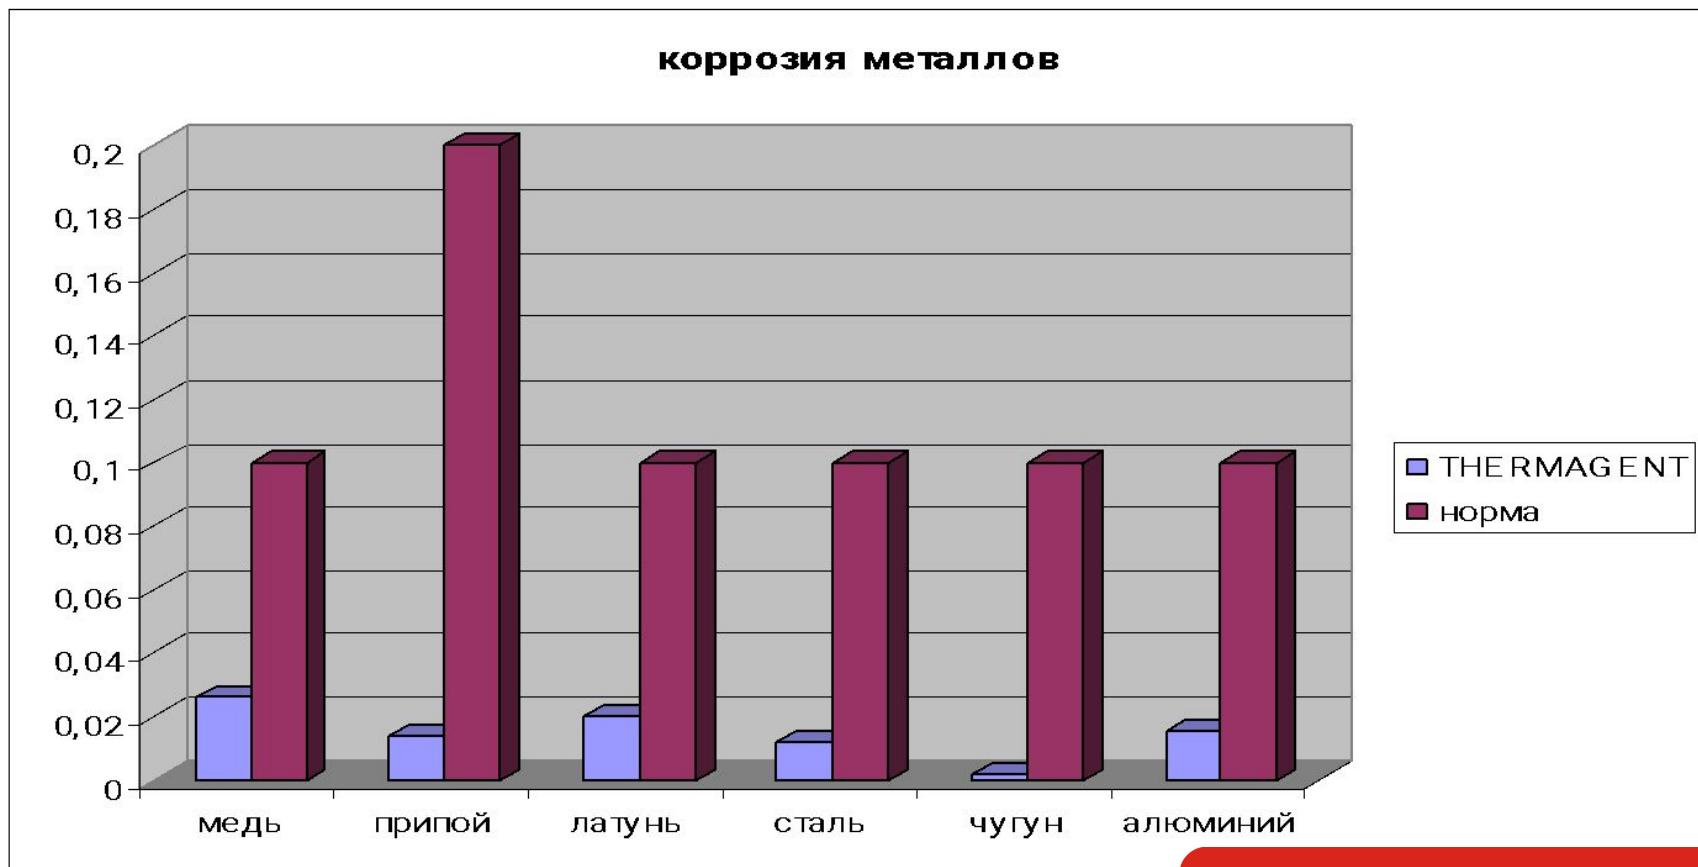
Коррозионные показатели

# Thermagent

**ВНИИ "КОРРОЗИЯ"**  
средства и технологии защиты от коррозии

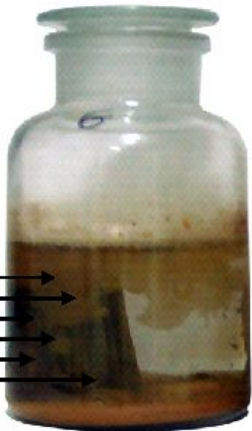
**Этиленгликоль  
+ вода  
( без ингибиторов  
коррозии)**

Наблюдается активная коррозия (разрушение пластин), выпадение осадка, появление устойчивого налета на стенках. Изменение химического состава среды

1 медь  
2 припой  
3 латунь  
4 сталь  
5 чугун  
6 алюминий

( условия испытаний: нагрев 50°C + воздействие солнечных лучей)

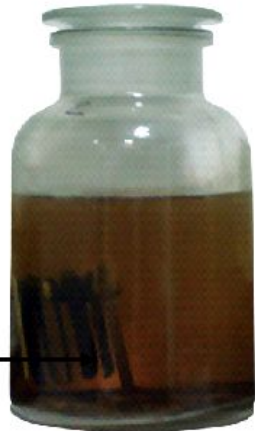
**Образец №1**

Наблюдается активная коррозия (разрушение пластин), выпадение осадка

1 медь  
2 припой  
3 латунь  
4 сталь  
5 чугун  
6 алюминий

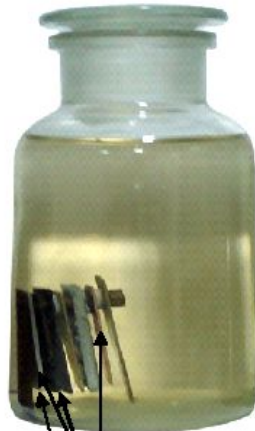
**Образец №2**

Наблюдается выпадение солей жесткости, коррозия припоя, меди, чугуна, алюминия и стали

1 медь  
2 припой  
3 латунь  
4 сталь  
5 чугун  
6 алюминий

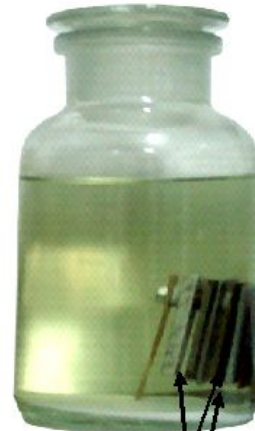
**Образец №3**

Наблюдается: выпадение солей жесткости, коррозия алюминия, меди и точечная коррозия припоя

1 медь  
2 припой  
3 латунь  
4 сталь  
5 чугун  
6 алюминий

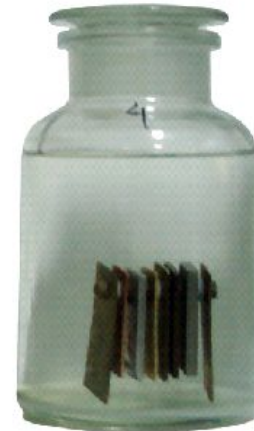
**Thermagent**

Наблюдается: устойчивые антикоррозионные свойства введенных присадок

1 медь  
2 припой  
3 латунь  
4 сталь  
5 чугун  
6 алюминий

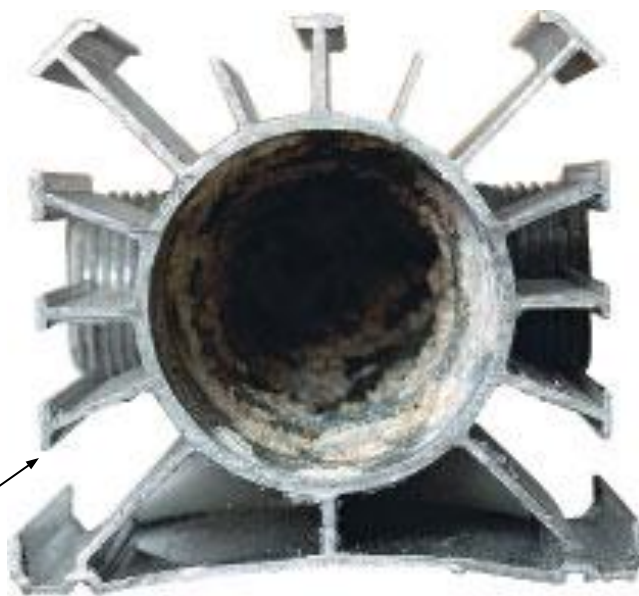
- **Характерный пример внутренней коррозии алюминиевых радиаторов при использовании традиционного силикатного теплоносителя.**
- Нитрит имеет существенный недостаток— увеличение концентрации приводит к коррозии алюминиевых сплавов и припоя.

## 1. АГРЕССИВНАЯ КОРРОЗИЯ алюминиевых радиаторов
