# ПРИМЕНЕНИЕ КОМПОЗИЦИОННЫХ МАТЕРИАЛОВ В СТРОИТЕЛЬСТВЕ

**КОМПОЗИТ**  
ХОЛДИНГОВАЯ КОМПАНИЯ

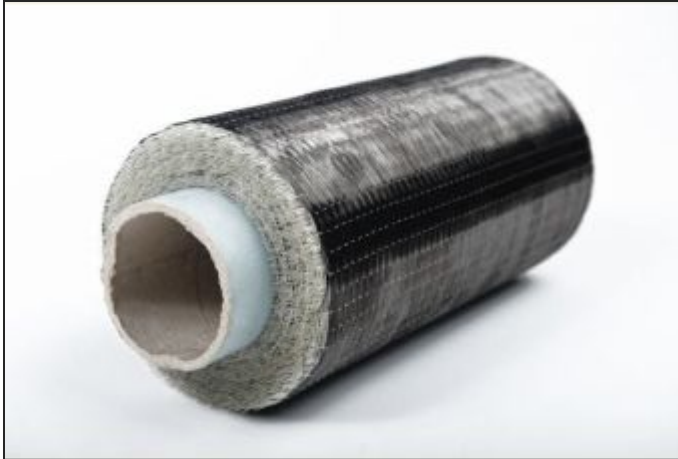
## Углеродные ткани:

- Толщина ткани (0,1-0,4мм) зависит от количества волокон в жгуток, диаметра волокон и расположения жгутов.
- Масса -0,15-0,5 кг/м<sup>2</sup>
- Ткани выпускают разной ширины, как правило от 100мм до 500мм.
- Углеродные ткани применяют для создания композитных материалов путем проклейки ткани полимерной смолой
- Прочность ткани при растяжении- 2500-4500 МПа
- Модуль упругости- 250 ГПа
- Относится к группе труднообрабатываемых строительных материалов.

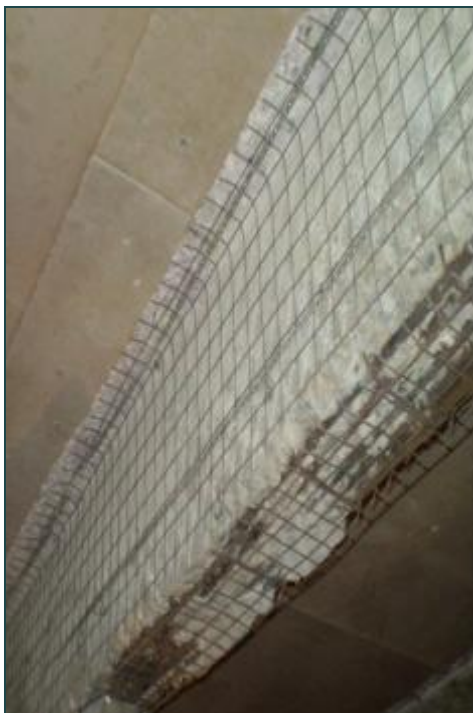
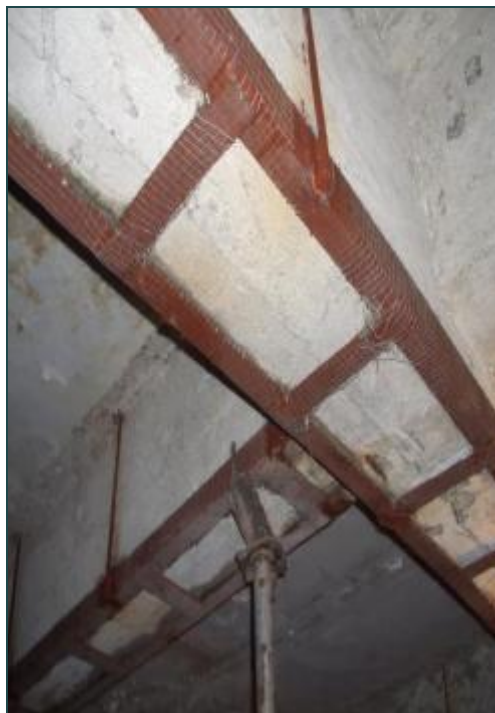
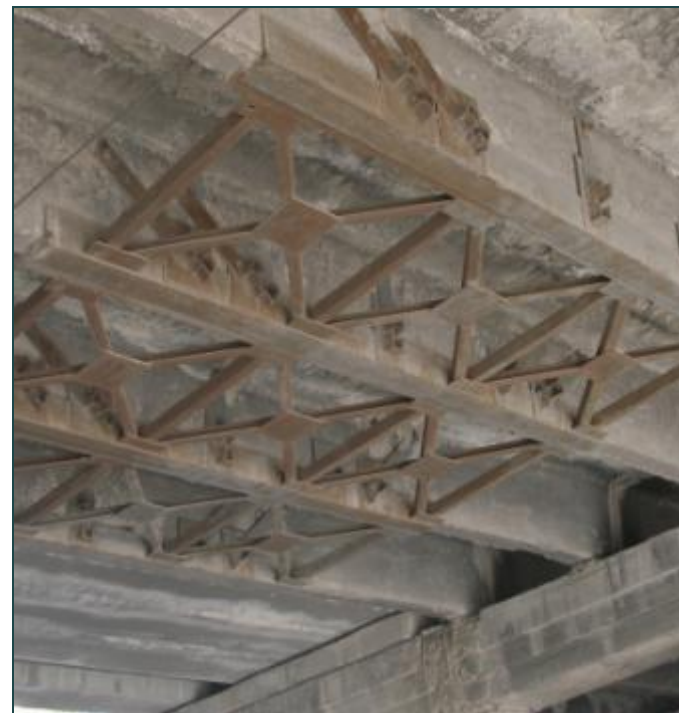
**Ж/б обойма**

**Металлическая обойма**

**Шпренгельная  
система усиления**

армирование углеродными лентами	Ж/Б обойма	металлическая обойма
проектирование	1	1	1
выполнение основных работ	1	>10	>10
выдержка (набор прочности)	1	3	0
<b>срок выполнения проекта (недели)</b>	<b>3</b>	<b>14</b>	<b>11</b>

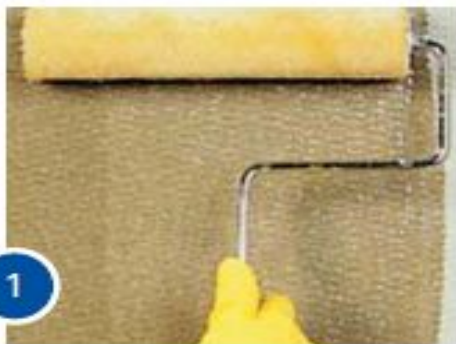
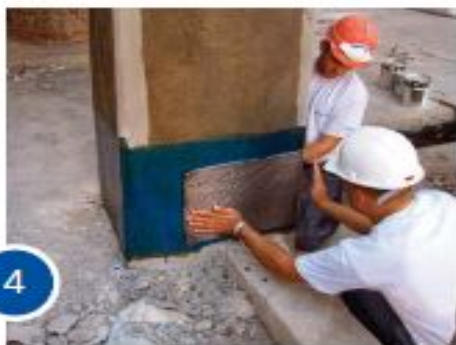
## Установка: система холстов

1 Прочность сцепления повышается благодаря нанесению праймера.

2 Выравнивающий раствор наносится пока грунтовка еще липкая.

3 На усиливаемую поверхность наносится первый слой клея.

4 Холст укладывается и прокатывается резиновым валиком.

5 На поверхность холста наносится второй слой клея.

6 После отверждения наносится защитное покрытие.

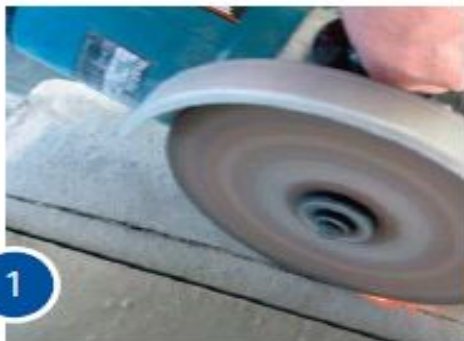
1

Нарезка штрабы на усиливаемой поверхности.

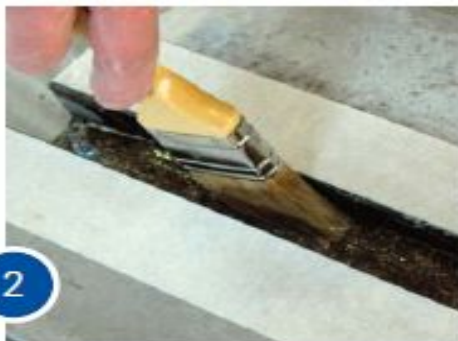
2

Обработка штрабы праймером.

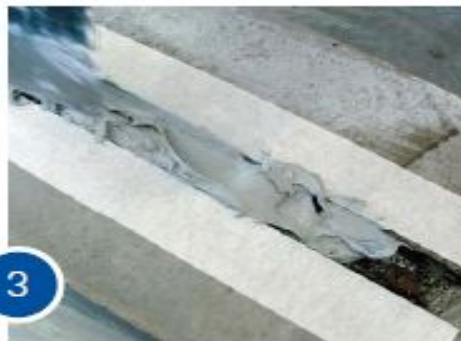
3

Нанесение адгезива в штрабу.

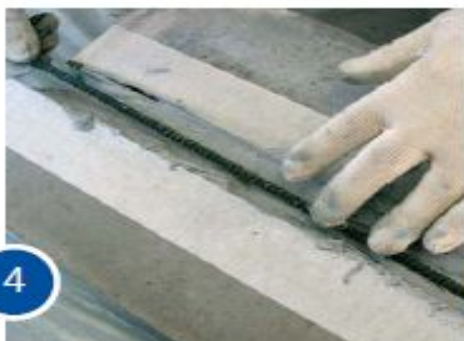
4

Стержни вдавливанием вкладываются в штрабу.

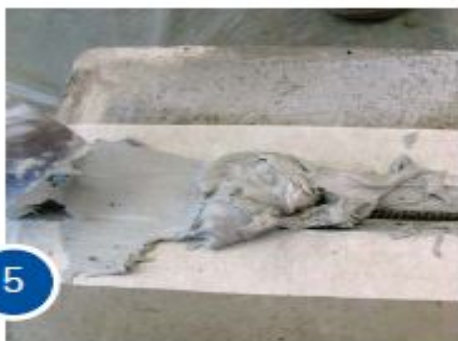
5

На стержни вновь наносится адгезив и выравнивается поверхность.

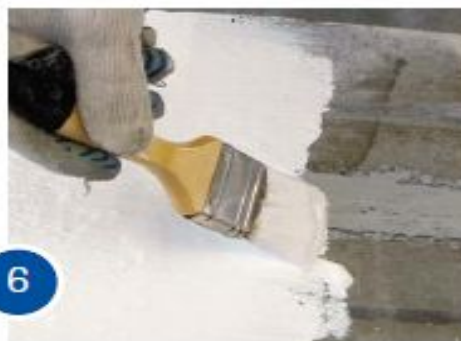
6

После отверждения наносится финишный слой.

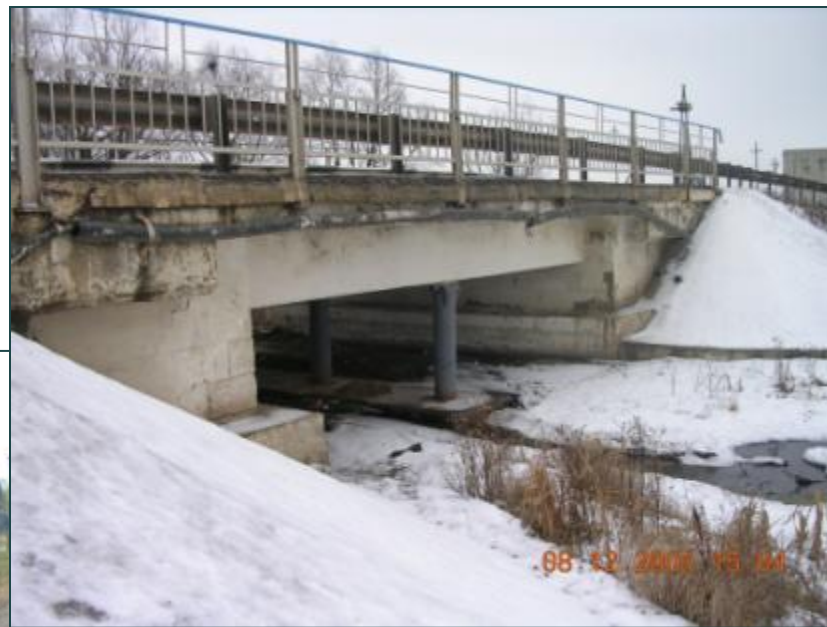
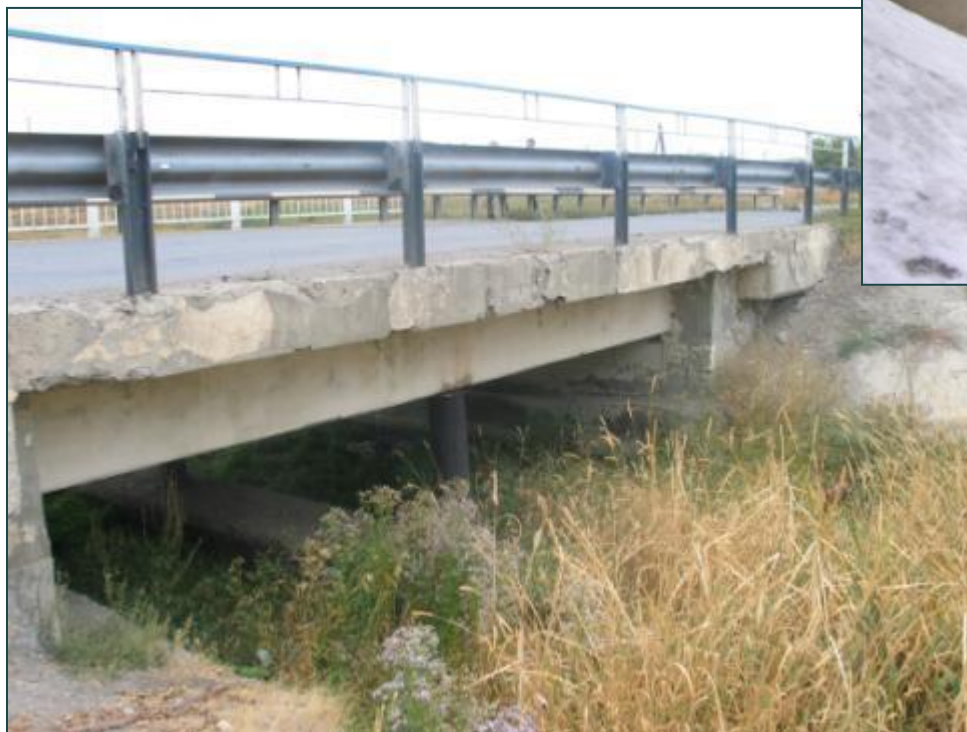
- Габариты моста: длина – 15,65м; ширина – 8,29 м
- Год постройки – 1950;
- Проектные нагрузки: Н-13; НГ-60(Д)
- Число полос на дороге : 2
- Категория дороги: IV

- Сведения о ремонтах: переустройство мостового полотна. Замена ограждений в 2003г.
- Статическая система: балочная, разрезная
- Тип несущей конструкции: ребристые балки с диафрагмами
- Ограничение временной нагрузки до 20 т из-за повреждения конструкций моста

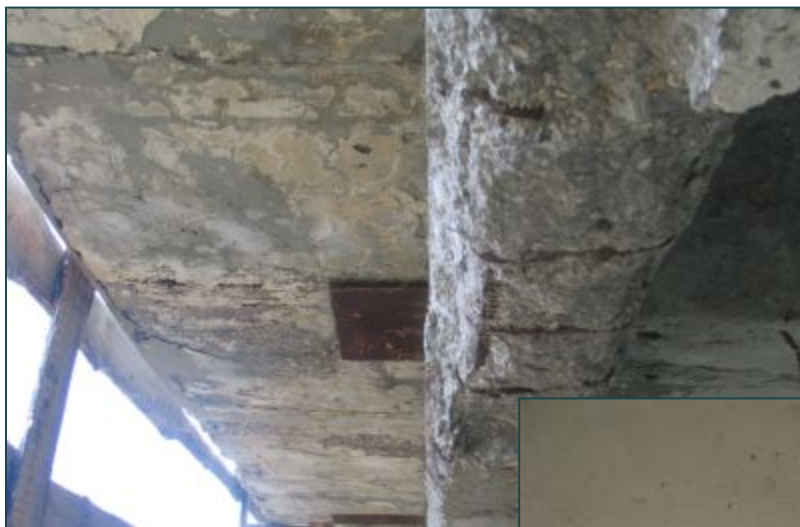
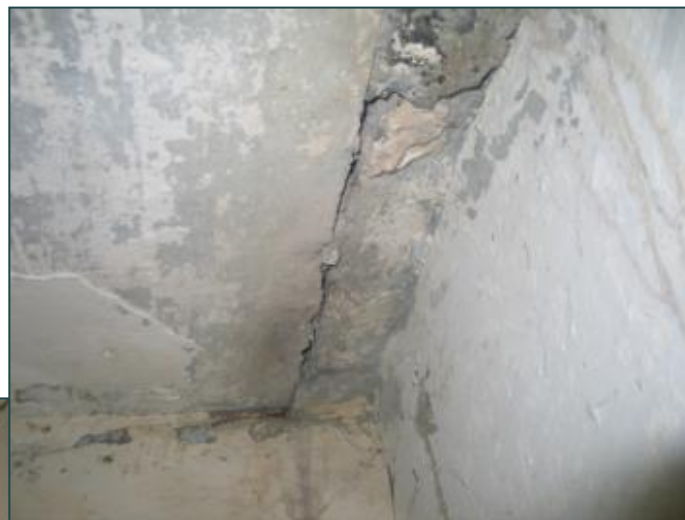
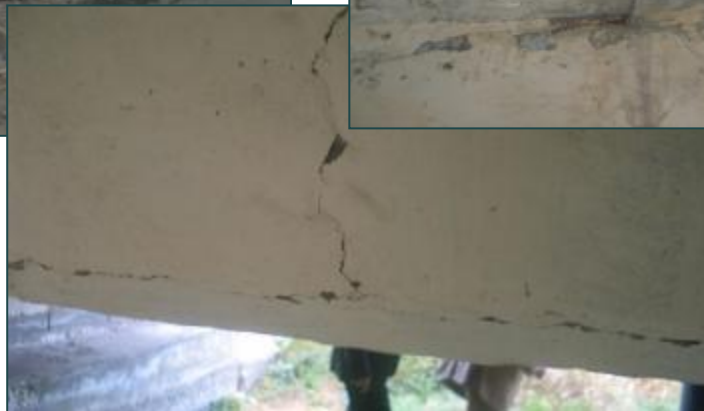
# Дефекты, выявленные в результате обследования

- Арматура подвержена поверхностной коррозии
- дополнительный слой дорожной одежды создает непроектную нагрузку
- имеются участки разрушения бетона, с обнажением рабочей арматуры
- продольные трещины (глубина трещин не выявлялась)
- Недостаточная несущая способность из-за повреждений конструкций и несоответствие новым нормативным нагрузкам

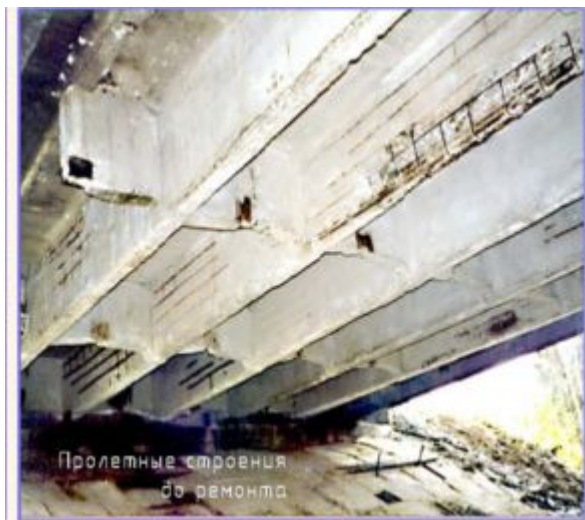
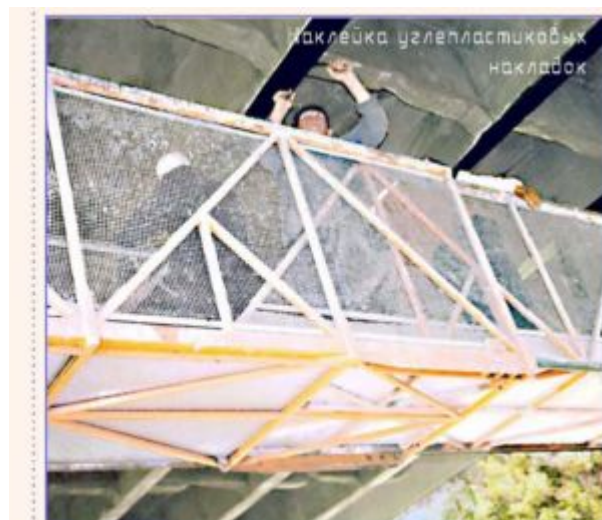
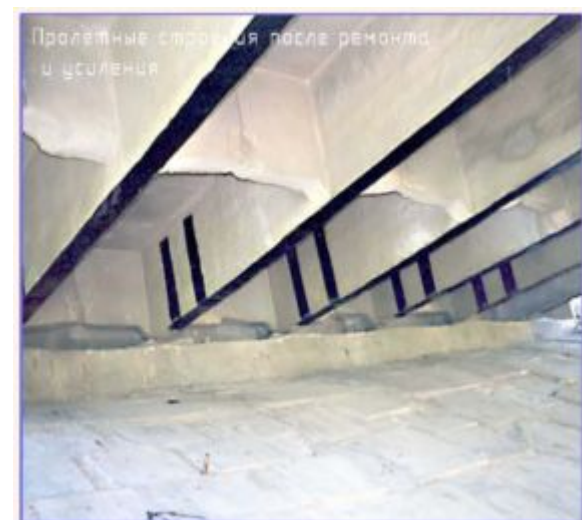
## Мост через реку Кехта на автодороге Москва–Архангельск

Совместно с Архангельским Мостовым эксплуатационным Управлением осуществлен ремонт и усиление железобетонных конструкций моста. В балках пролетных строений имелись многочисленные отслоения защитного слоя с обнажением и коррозией арматуры, в стойках опор - поперечные трещины, сколы. Потеря сечения рабочей арматуры составляла до 20%. Был выполнен комплекс работ по ремонту конструкций. Усиление балок выполнено путем наклейки углепластиковых накладок из 2-х слоев ткани по нижнему поясу балок и хомутов в опорной части. В стойках опор выполнены углепластиковые бандажи шириной 150 мм с шагом 500мм.

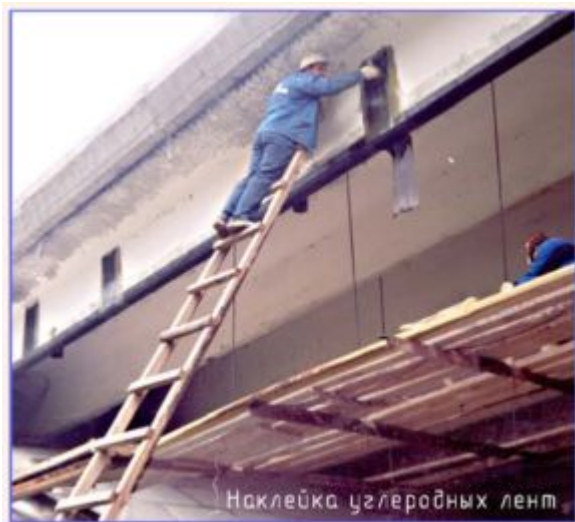
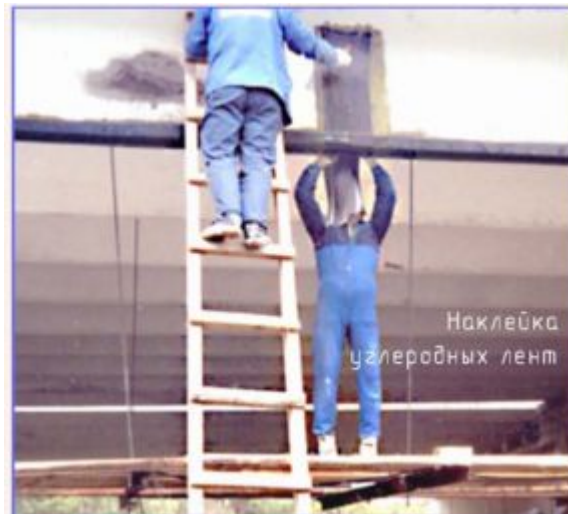
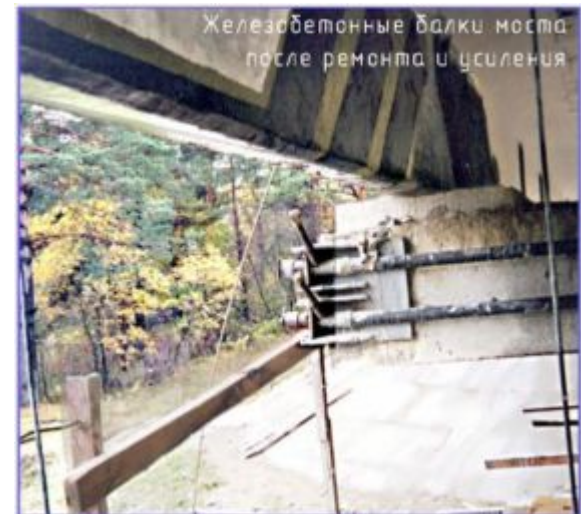
Мост через реку Киржач на 95км автодороги М-7 “Волга”

Совместно с УНР-494 были выполнены работы по ремонту и усилению железобетонных балок пролетом 16,7м. В балках имели место отслоения защитного слоя с оголением и коррозией арматуры, раковины, каверны. Усиление выполнено путем наклейки углепластиковых накладок из 3-х слоев ткани по нижнему поясу балок, наклонных хомутов из 2-х слоев ткани на опорах и вертикальных хомутов из 1-го слоя ткани в пролетной части.

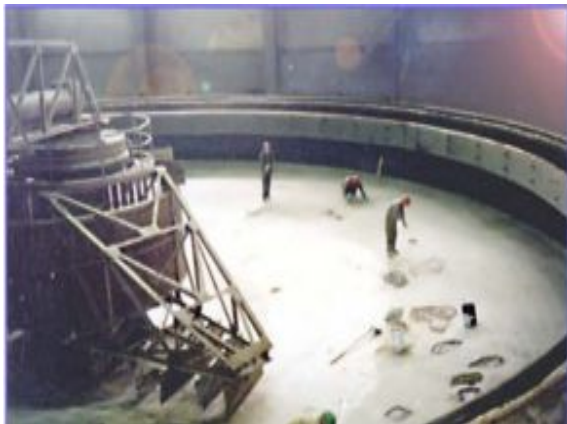
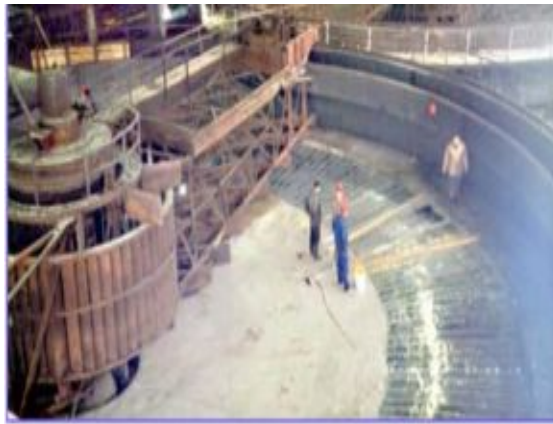
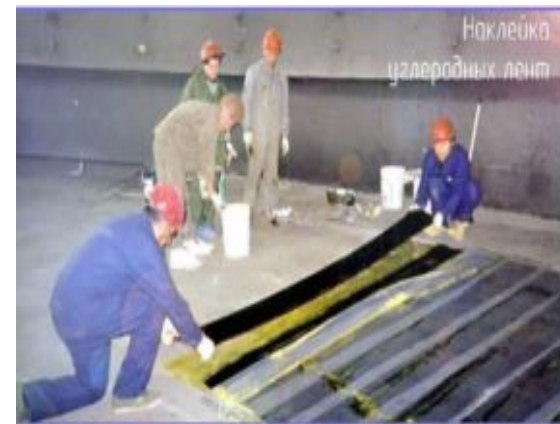
Сгустители для производства калийных удобрений  
Соликамск (2000–2001г.)

В чашах сгустителей имели место многочисленные кольцевые и радиальные трещины, бухтящие зоны, отслоения бетона с оголением и коррозией арматуры. Выполнено компьютерное моделирование несущей способности и деформативности конструктивных элементов сгустителей с учетом фактических физико-механических характеристик бетона и арматуры. Установлена зона значительных растягивающих напряжений в средней пролетной части между кольцевой опорной балкой и центральной опорой. После выполнения ремонтных работ осуществлено усиление путем наклейки углепластиковых накладок по периметру кольцевой опорной балки (в шесть слоев - 3-х радиальных и 3-х тангенциальных) и вокруг центральной опоры (в два радиальных слоя).

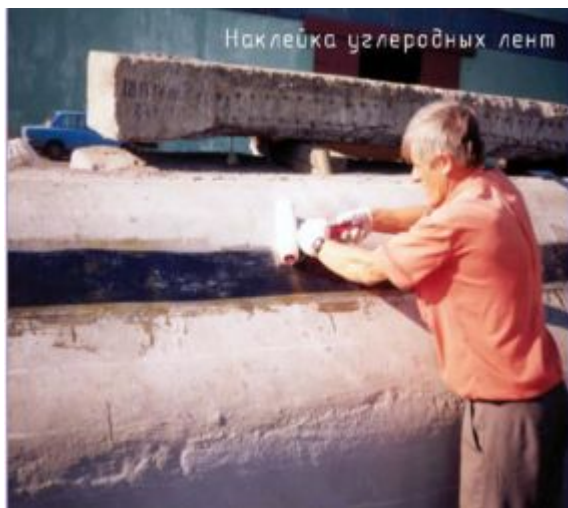
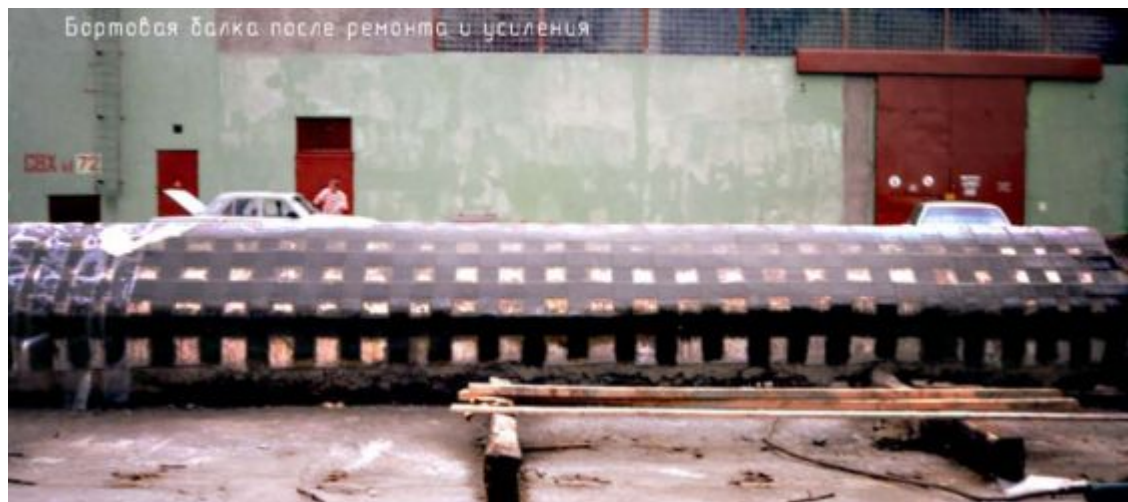
Бортовая предварительно напряженная железобетонная балка причала № 9. Новороссийский морской порт (2001г)

Балка была повреждена ударом швартующегося судна, сбита с опор и затонула. Обследование после ее подъема выявило наличие трещин и выколов бетона глубиной до 30см и протяженностью до 3м, отслоений поверхностного слоя на глубину до 8см с обнажением и коррозией арматуры. Потеря сечения конструктивной арматуры составила 40%. Балка была отремонтирована и усилена путем наклейки по всей поверхности конструкции полос шириной 150мм из 4-х слоев углеродной ткани. Полосы наклеивали в продольном и поперечном направлении с шагом 150мм.

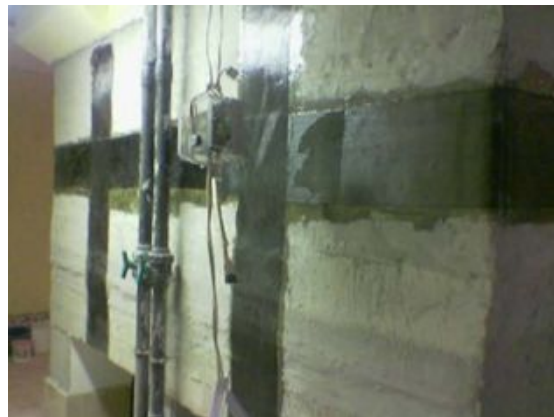
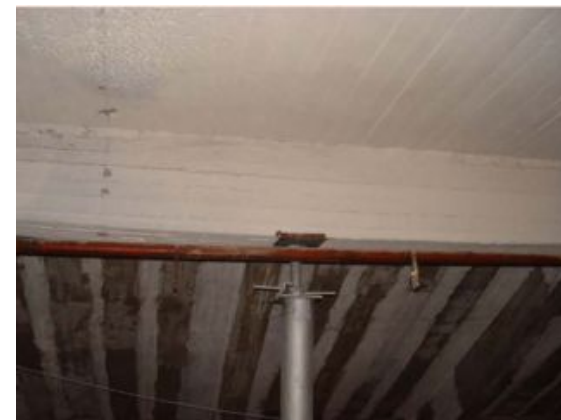
# Пример усиления бассейнов

С помощью углепластиковых накладок была обеспечена несущая способность целого ряда бассейнов в поселках Горки, Кедр-2 Московской обл. Также были разработаны технические решения и выполнено усиление спортивных бассейнов в г.Обнинск и Пермь. Технология внешнего армирования композитными материалами при ремонте чаш бассейнов обеспечила повышение их жесткости, трещиностойкости и несущей способности, тем самым создавая благоприятные условия для надежной гидроизоляции бассейнов.

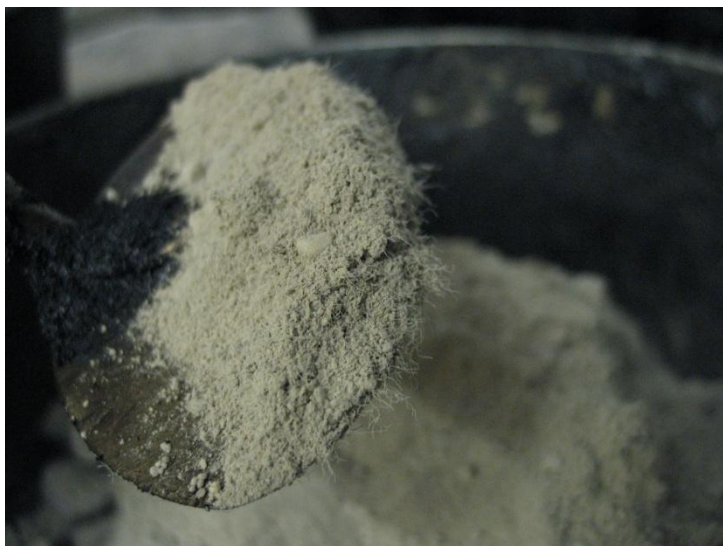
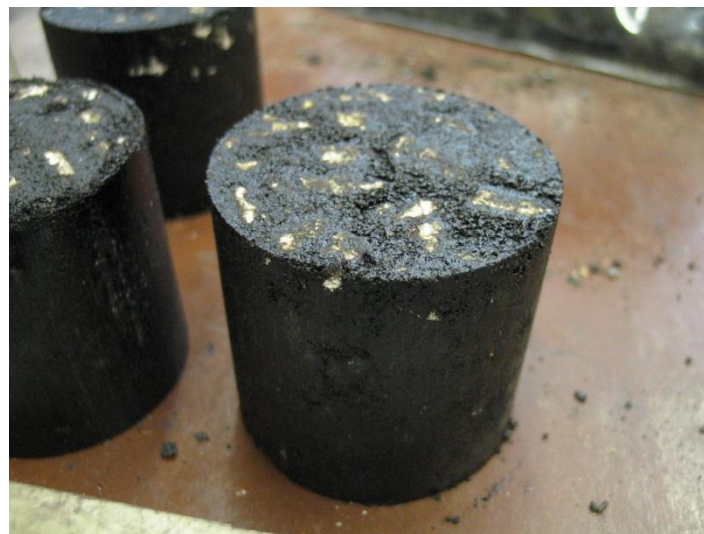
Фибра – мелкодисперсное волокно, выпускается из волокон 3-х типов: на основе специального ПАН-волокна, ПАН-окисленного волокна и углеродного волокна. Используется в качестве армирующей добавки в цементные, бетонные, пенобетонные и асфальтобетонные смеси.

- уменьшить образование трещин и повышает качество поверхности бетона;
- повысить устойчивость асфальтобетона к воздействию антиобледеняющих солей, к проникновению воды и химических веществ;
- повысить прочностные свойства асфальтобетона;
- повысить ударную вязкость асфальтобетона.
