ДЕФЕКТЫ СВАРНЫХ СОЕДИНЕНИЙ И ПОВЕРХНОСТИ ОСНОВНОГО МЕТАЛЛА

- Работа включает варианты графического представления дефектов сварных соединений , фотографии и микроструктуры дефектов основного металла. Приведена информация о причинах образования дефектов, путях их предотвращения и способах устранения. **Данная работа развивает раздел «Дефекты поверхности основного металла» РД 03-606-03.**

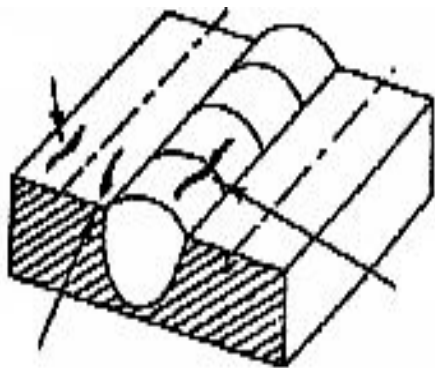
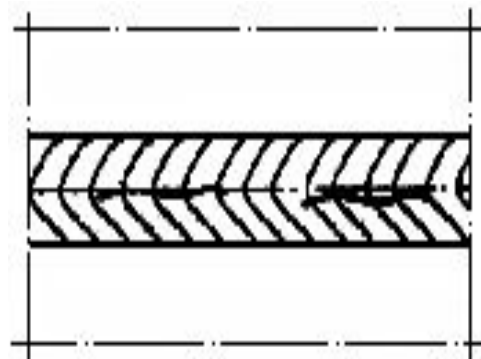
Продольная трещина сварного соединения.

- Продольная трещина - трещина сварного соединения, ориентированная вдоль оси сварного шва

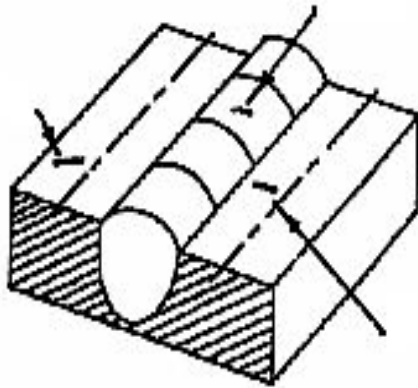
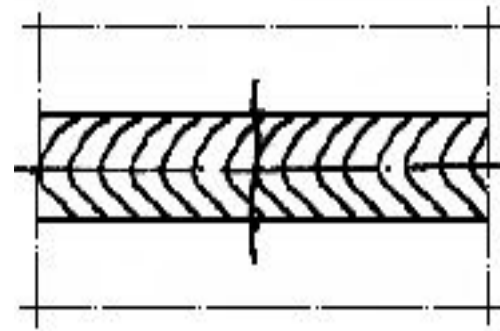
Поперечная трещина сварного соединения

- **Поперечная трещина - трещина сварного соединения, ориентированная поперек оси сварного шва. Она может возникать в шве, зоне термического влияния, зоне сплавления.**

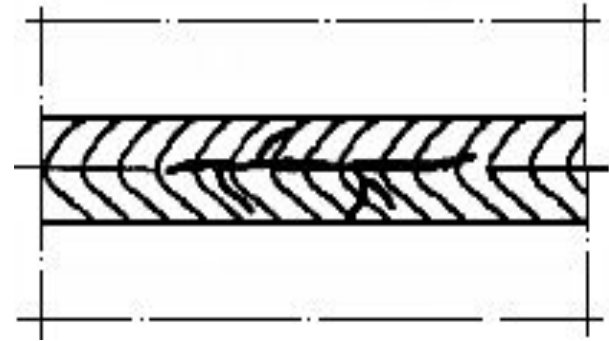
Разветвленная трещина сварного соединения

- Разветвленная трещина - трещина сварного соединения, имеющая ответвления в различных направлениях или группа соединенных трещин, отходящих от одной общей трещины.

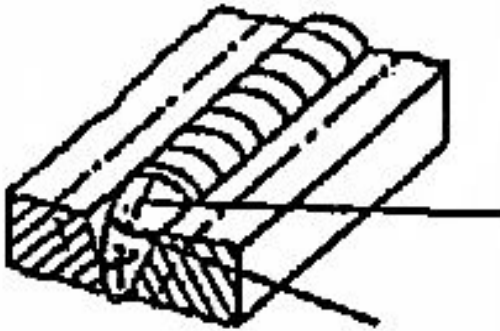
Кратерная трещина

- **Кратерная трещина** - трещина (продольная, поперечная, разветвленная) в кратере валика (слоя) сварного шва.

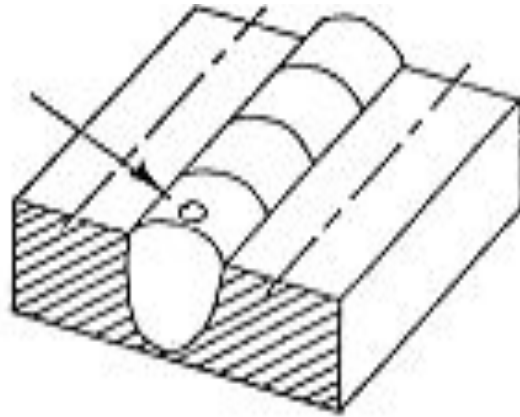
Пора

- **Пора** - заполненная газом полость округлой формы.

- Поры могут быть одиночными, а также могут располагаться в виде цепочек и скоплений.
- Причины образования дефекта:
 - - влажный флюс;
 - - отсыревшие электроды;
 - - некачественная подготовка свариваемых кромок и поверхности сварочной проволоки;
 - - увеличенный диаметр электрода;
 - - длинная дуга;
 - - увеличенная скорость сварки;
 - - некачественная защита;
 - - некачественный основной металл.

- Поры возникают при сварке алюминиевых и титановых сплавов, в глубоких стыковых швах, при затруднении дегазации.
- Единичные поры оставляют без исправлений, в остальных случаях способом исправления является подварка.

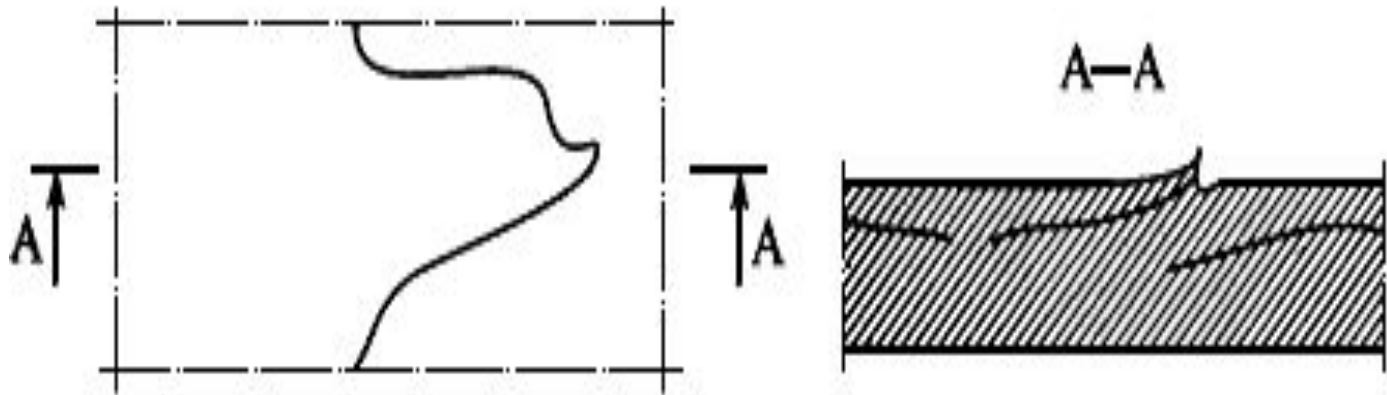
Отслоение

- **Отслоение** - дефект в виде нарушения сплошности сплавления наплавленного металла с основным металлом.

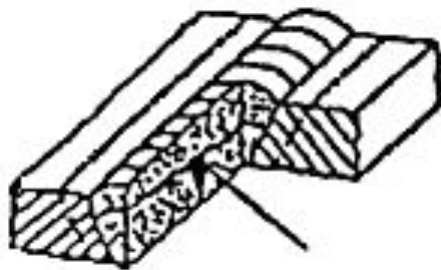
Свищ в сварном шве

- **Свищ в сварном шве** - дефект в виде воронкообразного или трубчатого углубления в сварном шве.

- Причины образования дефекта:
 - - некачественный основной металла;
 - - нарушение защиты.
- Дефект сопровождается поры и трещины, выходящие на поверхность, наиболее часто возникает при сварке в углекислом газе.
- Способ исправления дефекта - подварка с разделкой.

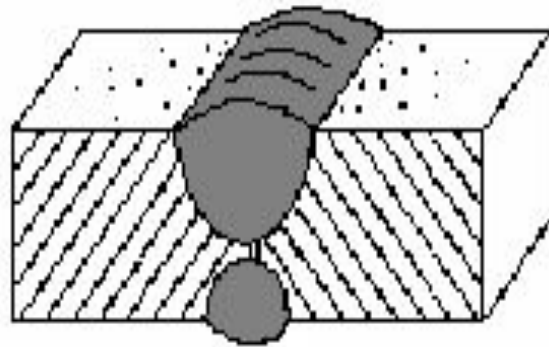
Брызги металла

- Дефект в виде затвердевших капель расплавленного металла на поверхности сваренных или наплавленных деталей с образованием или без образования кристаллической связи с основным металлом.

- Причины образования дефекта:
- - несоблюдение техники сварки;
- - длинная дуга.
- Дефект возникает при сварке толстопокрытыми электродами, при электродуговой сварке с глубоким проплавлением.
- Способ исправления – вырубка.

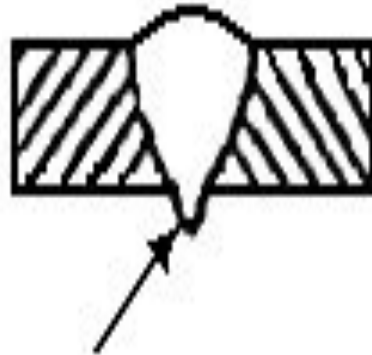
Выпуклость (превышение проплавления) корня шва

- **Часть одностороннего сварного шва со стороны его корня, выступающая над уровнем расположения поверхностей сваренных деталей (оценивается по максимальной высоте расположения поверхности корня шва над указанным уровнем).**

- Причины образования дефекта:**
 - - большой зазор;**
 - - большой угол разделки кромок;**
 - - несоблюдение техники сварки.**
- Дефект возникает при сварке
алюминивых сплавов.**
- Способ исправления - подварка с
использованием присадочной проволоки.**

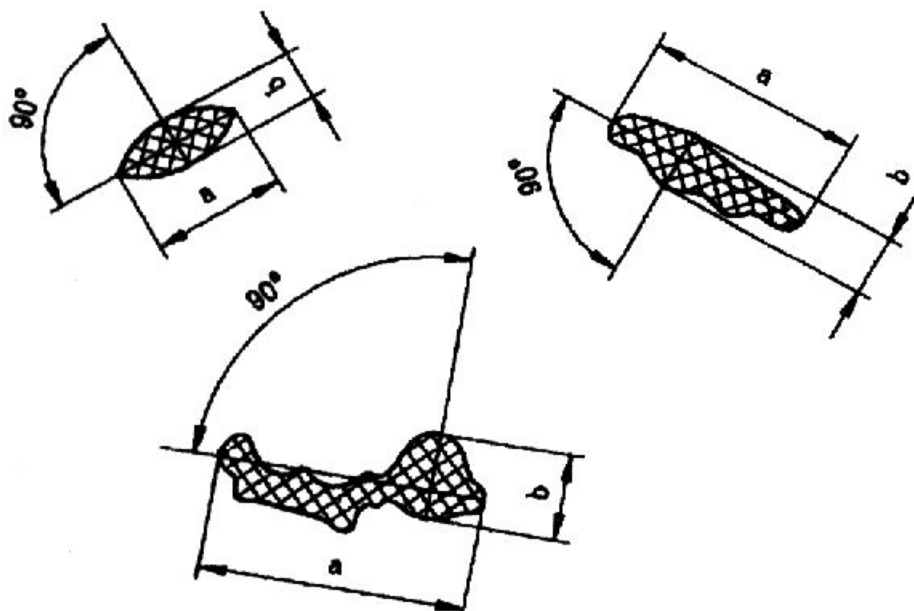
Максимальный размер включения

- наибольшее расстояние между точками внешнего контура включения.

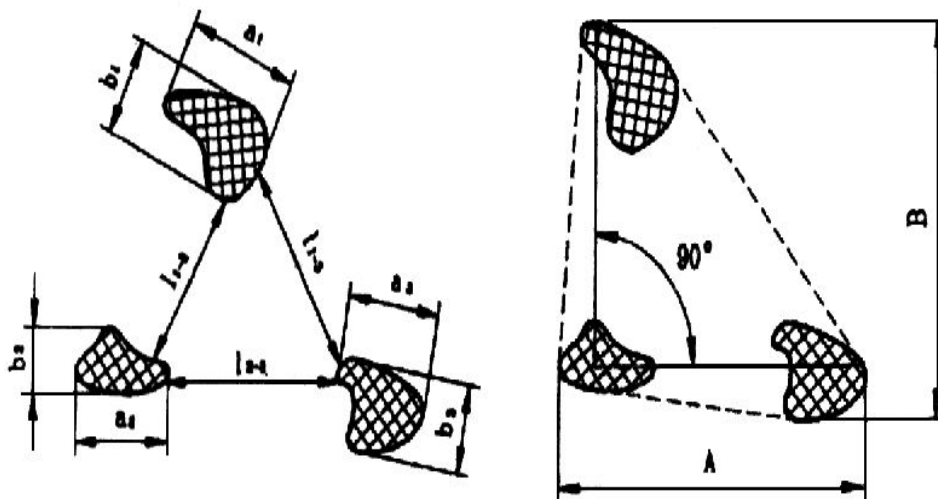
Скопление включений

- Два или несколько включений (пор, шлаковых и прочих включений), минимальное расстояние между краями которых менее установленных для одиночных включений, но не менее максимальной ширины каждого из любых двух рассматриваемых соседних включений.

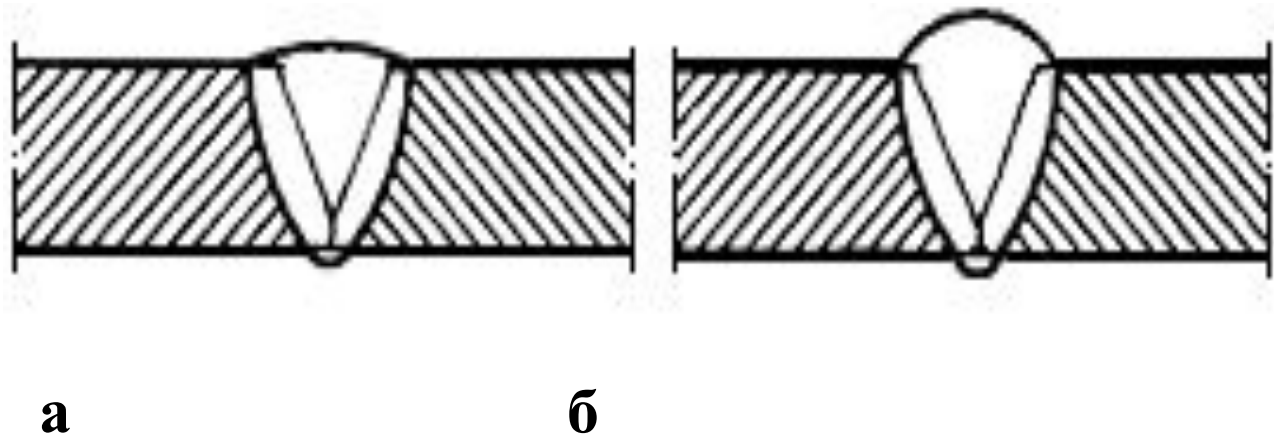
Превышение усиления сварного шва

- Избыток наплавленного металла на лицевой стороне (сторонах) стыкового шва

а – нормальный сварной шов;
б – превышение усиления
сварного шва

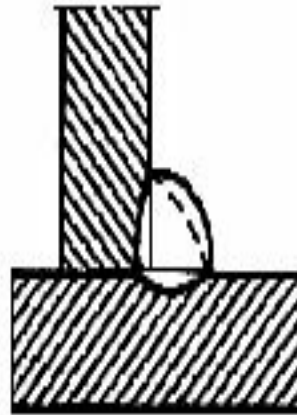
Превышение выпуклости

- Избыток наплавленного металла на лицевой стороне углового шва.

- Причины образования дефекта:
 - - несоблюдение техники сварки;
 - - большая скорость подачи присадочной проволоки.
- Данный дефект возникает в угловых швах, является концентратором напряжения.
- Способ исправления – зашлифовка или прокатка роликами.

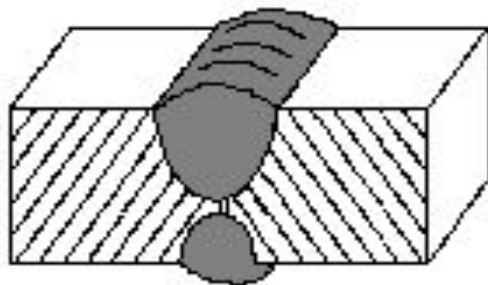
Наплыв

- **дефект в виде металла, натекавшего в процессе сварки (наплавки) на поверхность сваренных (наплавленных) деталей или ранее выполненных валиков несплавившегося с ними.**

а – наплыв на внутренней стороне сварного шва;

б – наплыв на внешней стороне сварного шва

- Причины образования дефекта:
- - большой ток;
- - большая скорость сварки;
- - длинная дуга (повышенное напряжение);
- - смещение электрода;
- - большая скорость подачи присадочной проволоки;
- - наклон электрода (неправильное ведение).

- Дефект возникает с лицевой стороны соединения или обратной стороны из-за некачественного поджатия к подкладке и, как правило, при сварке в горизонтальном и вертикальном положении, а также на спуск и на подъем. Дефект является концентратором напряжения.
- Способ исправления – зашлифовка.

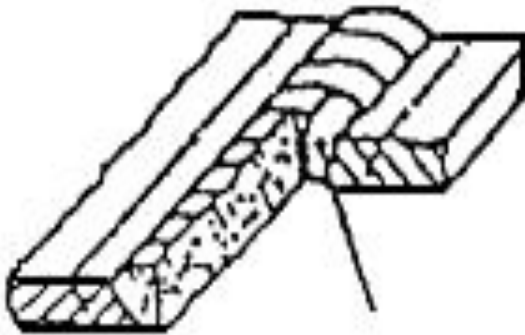
Прожег сварного шва

- **дефект в виде сквозного отверстия в сварном шве, образовавшийся вследствие вытекания части жидкого металла сварочной ванны в процессе выполнения сварки.**

- Прожоги бывают одиночными, протяженными, дискретными.
- Причины образования дефекта:
 - - большая погонная энергия;
 - - увеличенный зазор;
 - - малая величина притупления;
 - - большое смещение кромок;
 - - коробление кромок и отставание их от подкладки при сварке.

- Дефект характерен при сварке тонкостенных элементов, а так же первого (корневого) шва при многослойной сварке.
- Обычно изделие бракуется, если возможно – выполняют подварку.

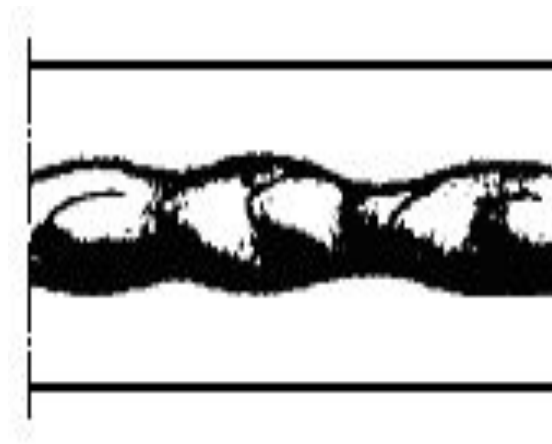
Неравномерная ширина шва

- Чрезмерное колебание ширины шва.

- неустойчивый режим сварки;
- неточное направление электрода.

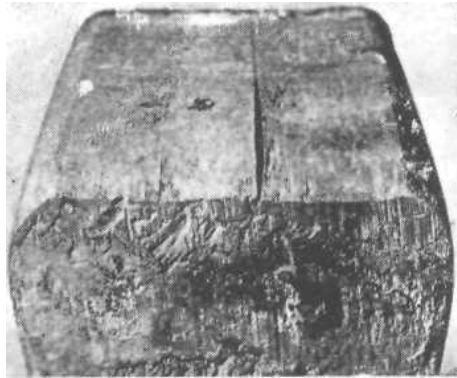
Раскатанный подкорковый пузырь

а – разорвавшийся пузырь на поверхности горячекатаной заготовки;

б – поперечное сечение пузыря

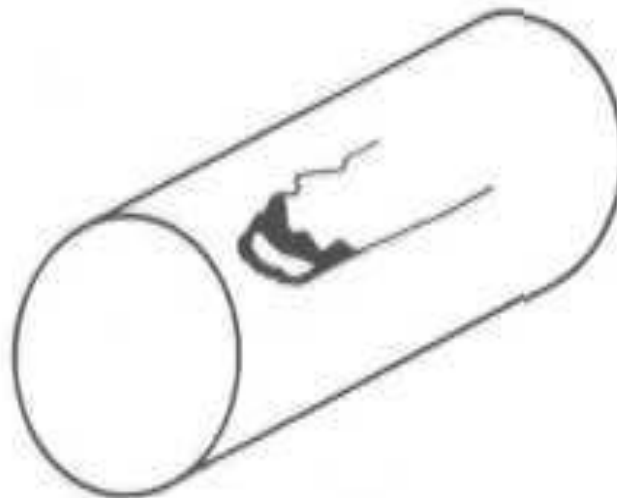
**Схематическое изображение заворота корки на
деформированном прутке**

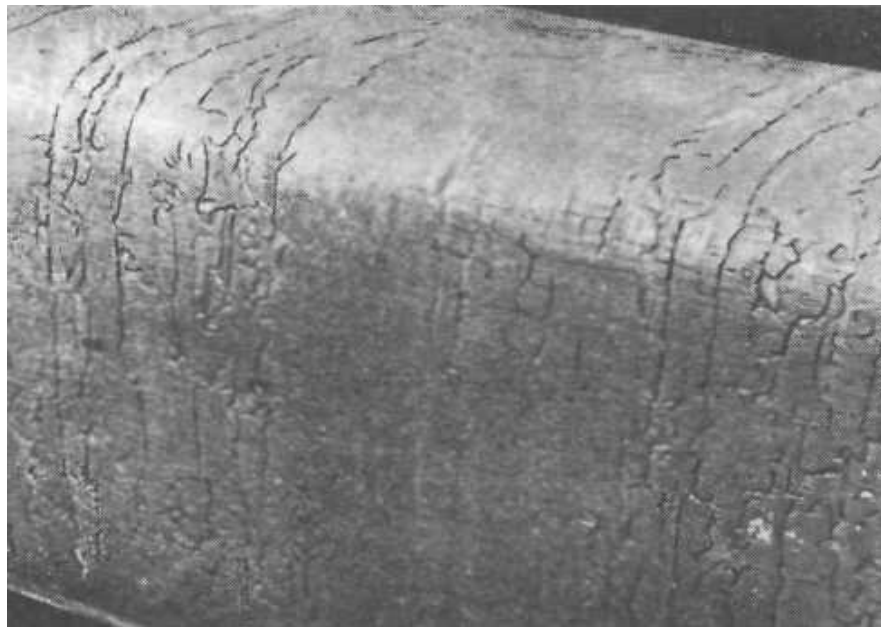
**Внешний вид слитка стали 12Х18Н10Т с заворотами корок на
поверхности**

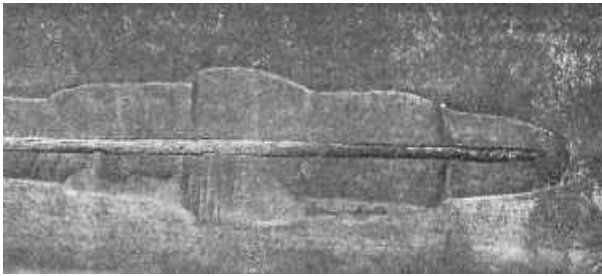
**а – прутки стали ШХ15;
б – блюм стали 4**

**Внешний вид прутков с грубыми раскатанными
загрязнениями**

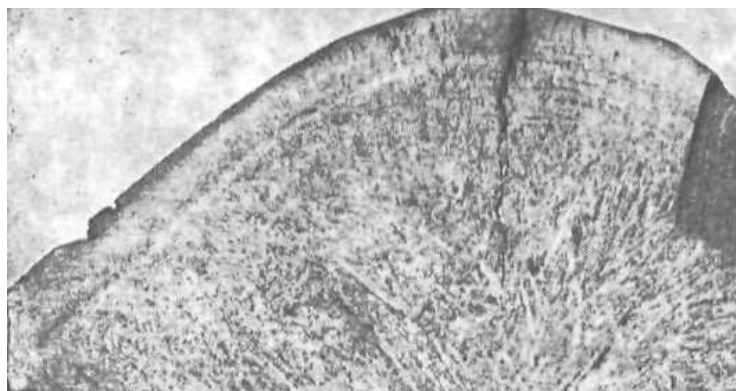
**а – травление в 50 %-ном растворе соляной кислоты;
б – травление в реактиве Обергоффера**

**Продольная угловая трещина в поперечном
макрошлифе слитка стали 20**

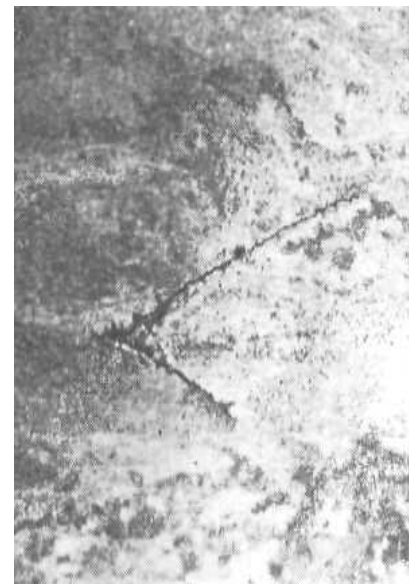
а – поперечная трещина на блюме из стали 20;

б – косая трещина на блюме из стали 20

Внешний вид раскатанных горячих трещин на прутках деформированного металла

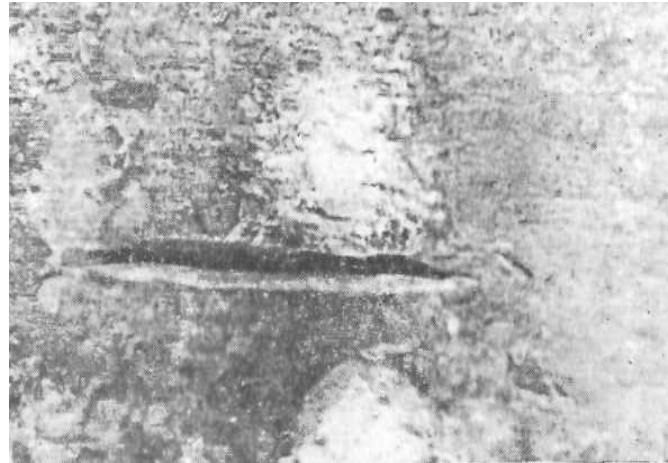
Внешний вид блюда с дефектом от вдавливания в слиток кернов клещей крана

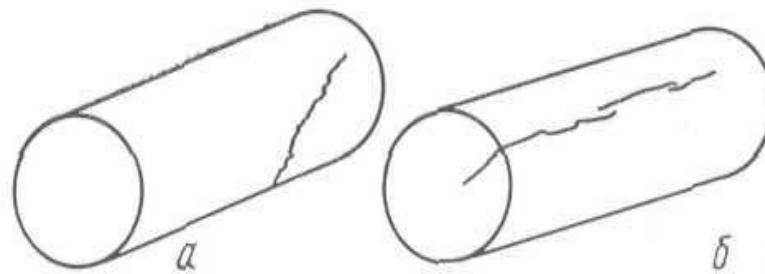
а – единичная трещина;

б – прерывистая продольная трещина

Схемы трещин напряжения на прутках стали

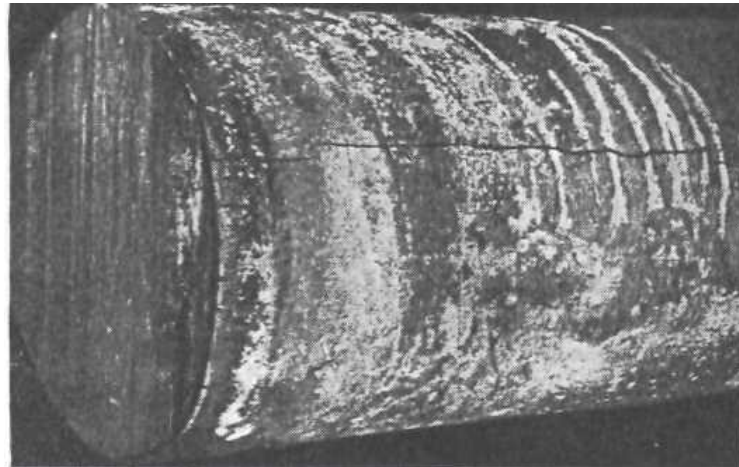
а – слиток обычной разливки;

б – слиток электрошлакового переплава

Трещины напряжения на слитках стали 37ХН3А

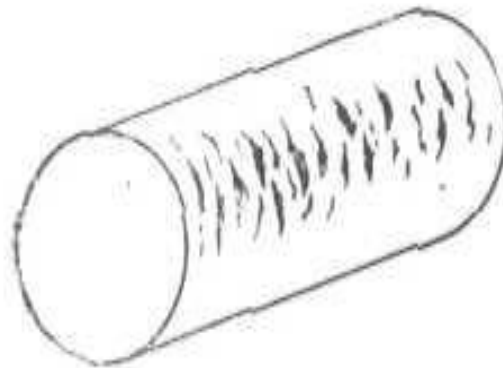
Схема рванин на прутке стали

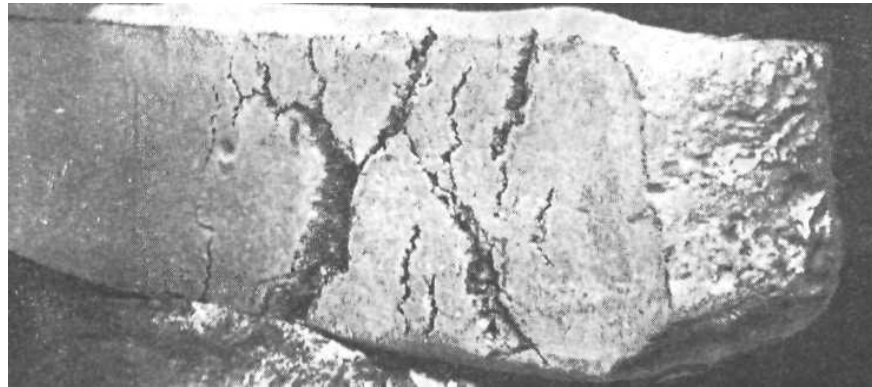
Слиток с грубыми рванинами после первых обжатий при прокате

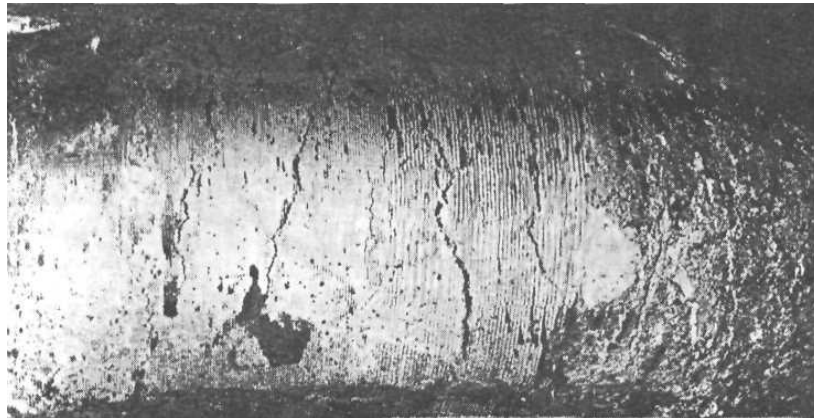
Слиток сплава 20НГ с грубыми рванинами, образовавшимися при первых ударах молота

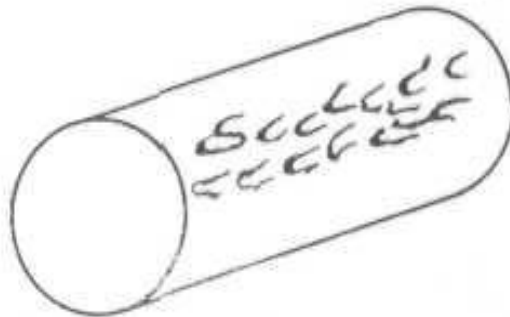
Схема прокатных плен на прутке

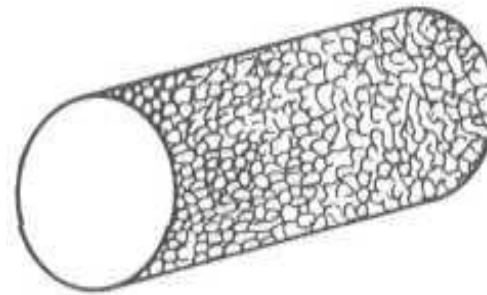
Схематичное изображение чешуйчатости

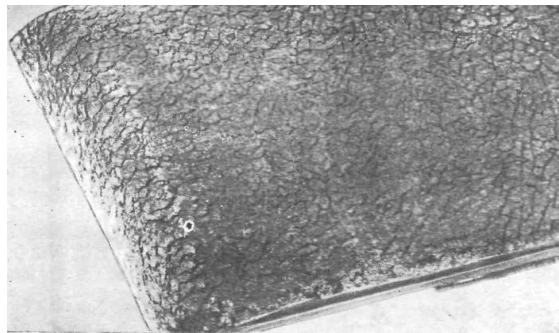
Внешний вид заготовки с чешуйчатостью

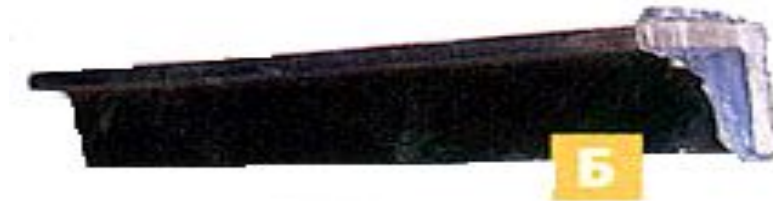
Внешний вид прижогов

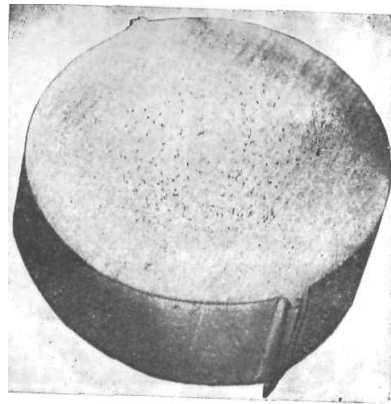
Внешний вид и макроструктура прутка с усом

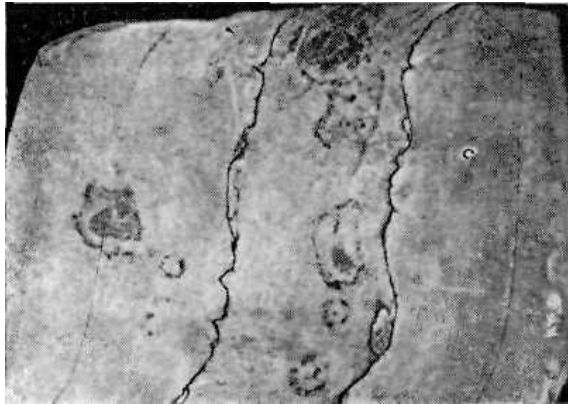
Прикатанный подрез на заготовке

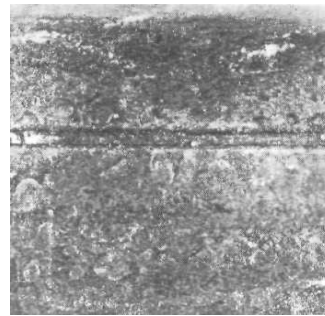
а – тонкая рискка;

б – широкая рискка

Рискки в прокатанных прутках

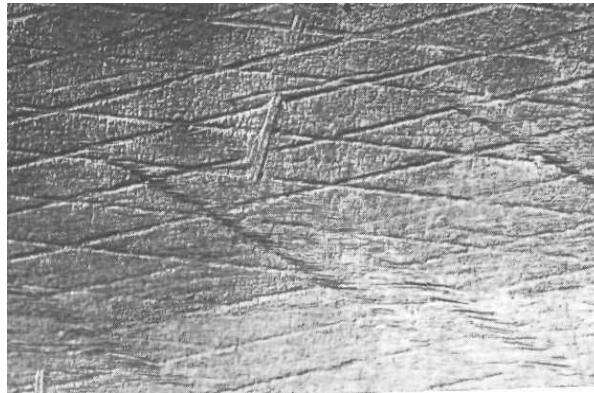
Отпечатки на прутках от насечки в виде сетки
на

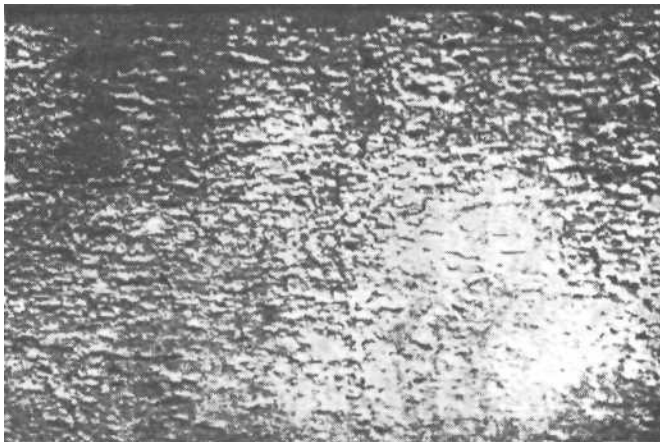
Поверхность прутка с рябизной

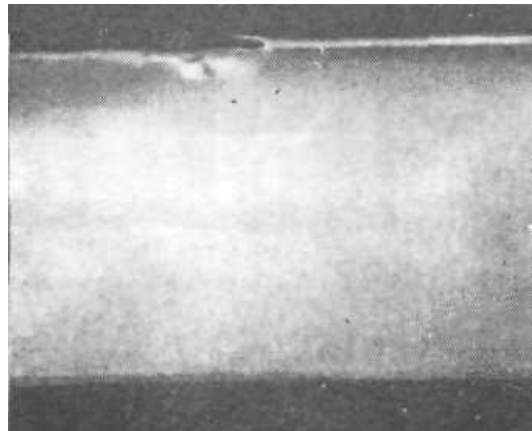
Заусенцы от резки на холоднокатаной полосе

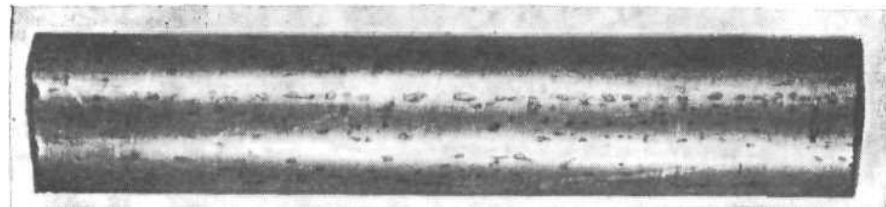
Пруток с раковинами от окалины

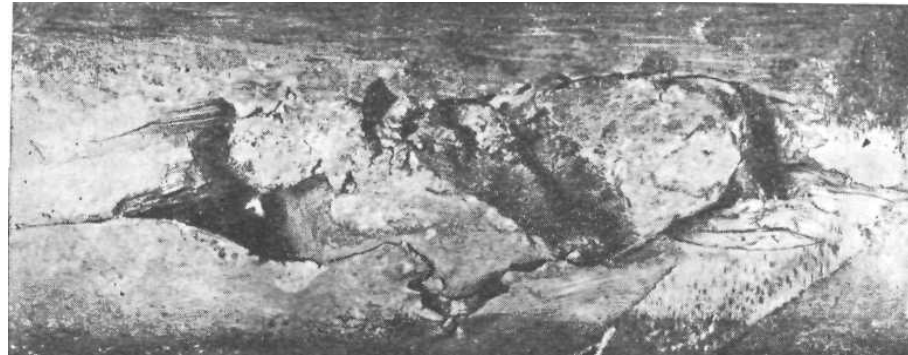
Пруток стали 40ХНМАШ с вкатанным инородным куском металла

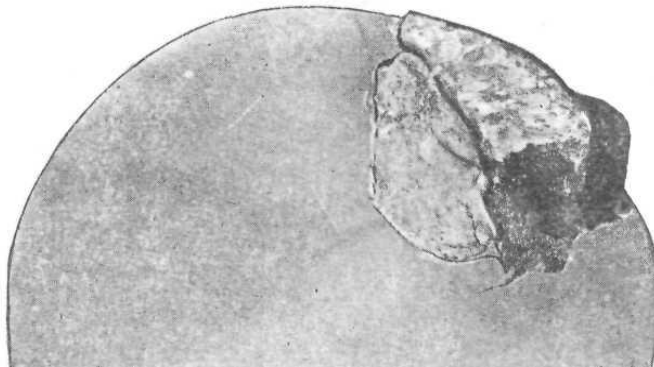
Макрошлиф прутка

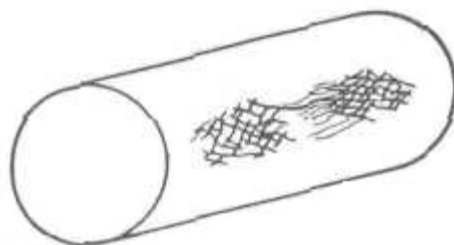
Схема прутка стали с сеткой шлифовочных трещин

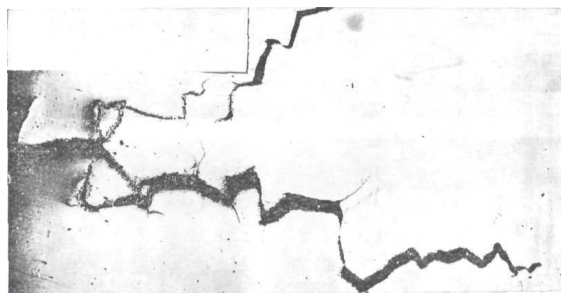
Микрошлиф сплава ХН68ВКТЮ с шлифовочной трещиной

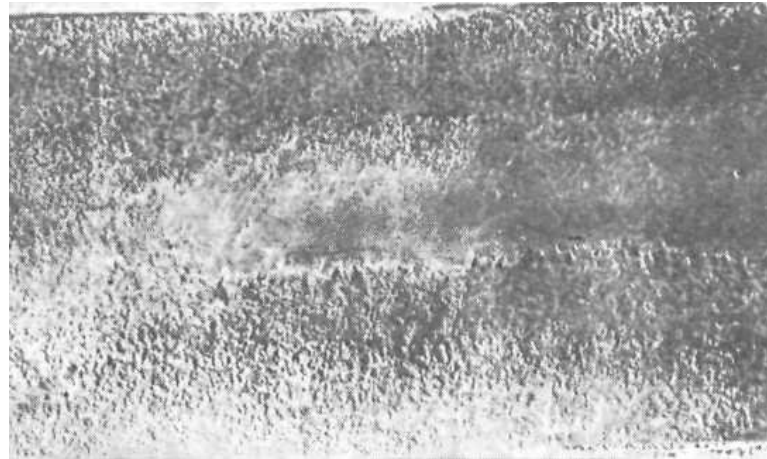
**Внешний вид прутка с перетравленной
поверхностью**

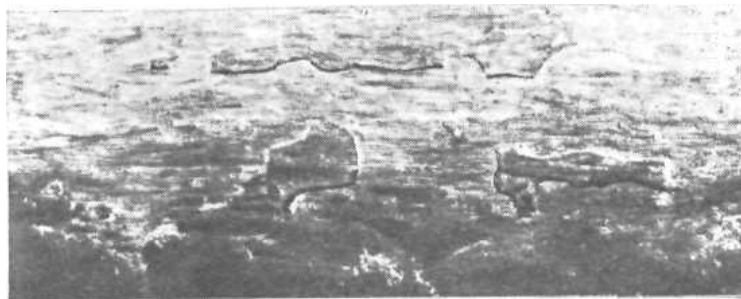
Внешний вид прутка с остатками окалины
