ДЕФЕКТЫ СВАРНЫХ СОЕДИНЕНИЙ И ПОВЕРХНОСТИ ОСНОВНОГО МЕТАЛЛА

- Работа включает варианты графического представления дефектов сварных соединений , фотографии и микроструктуры дефектов основного металла. Приведена информация о причинах образования дефектов, путях их предотвращения и способах устранения. **Данная работа развивает раздел «Дефекты поверхности основного металла» РД 03-606-03.**

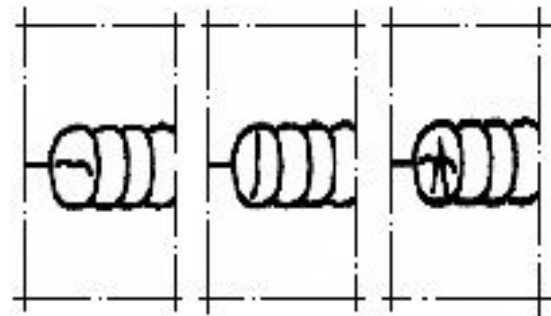
Кратерная трещина

- **Кратерная трещина** - трещина (продольная, поперечная, разветвленная) в кратере валика (слоя) сварного шва.

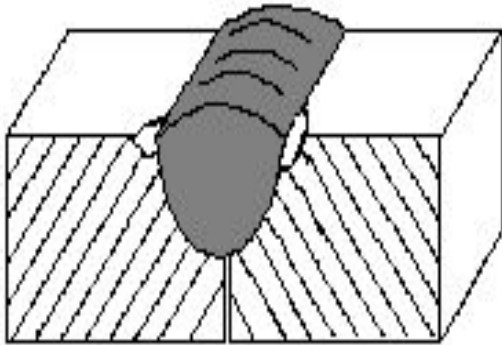
- **Подрез** - острые конусообразные углубления на границе поверхности сварного шва с основным металлом.

- Различают **односторонний** и **двусторонний** подрезы.
- **Причины** образования дефекта:
 - - большой ток;
 - - большая скорость;
 - - длинная дуга;
 - - наклон электрода (неправильное ведение).

- Подрез является концентратором напряжения, возникает при сварке концентрированными источниками в режиме глубокого проплавления, а также при сварке угловых швов.
- **Способ исправления дефекта:** при неглубоких подрезах - заглаживание дугой, при глубоких – подварка.

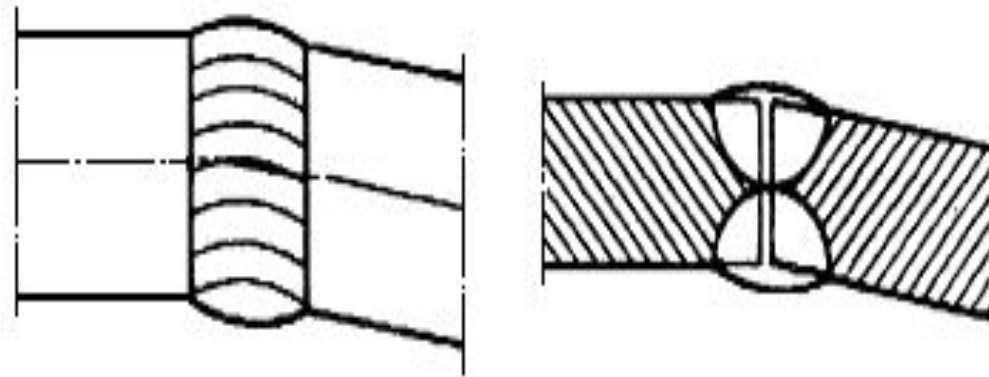
Перелом осей деталей

- **Угловое смещение - смещение между двумя свариваемыми деталями, при котором их плоские поверхности не параллельны (или не направлены под определенным углом).**

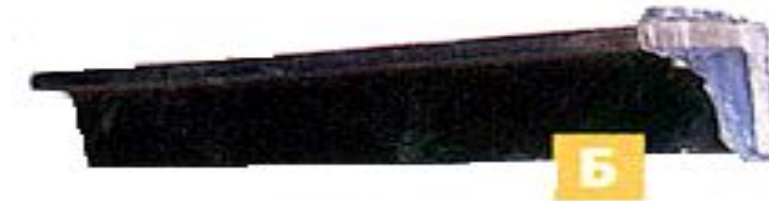
Внешний вид прижогов

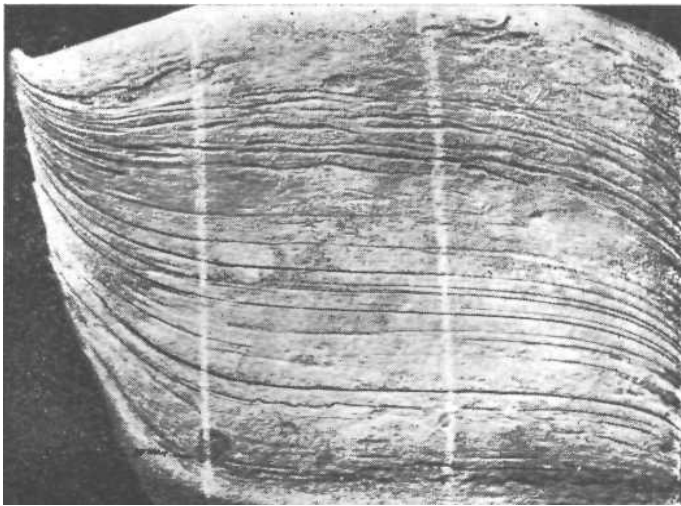
Морщины на поверхности заготовки

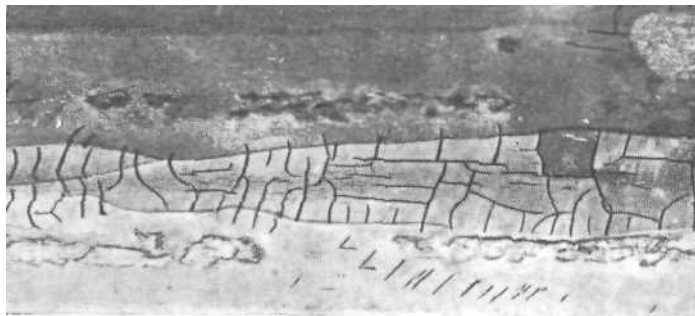
Внешний вид прутка с травильными трещинами
