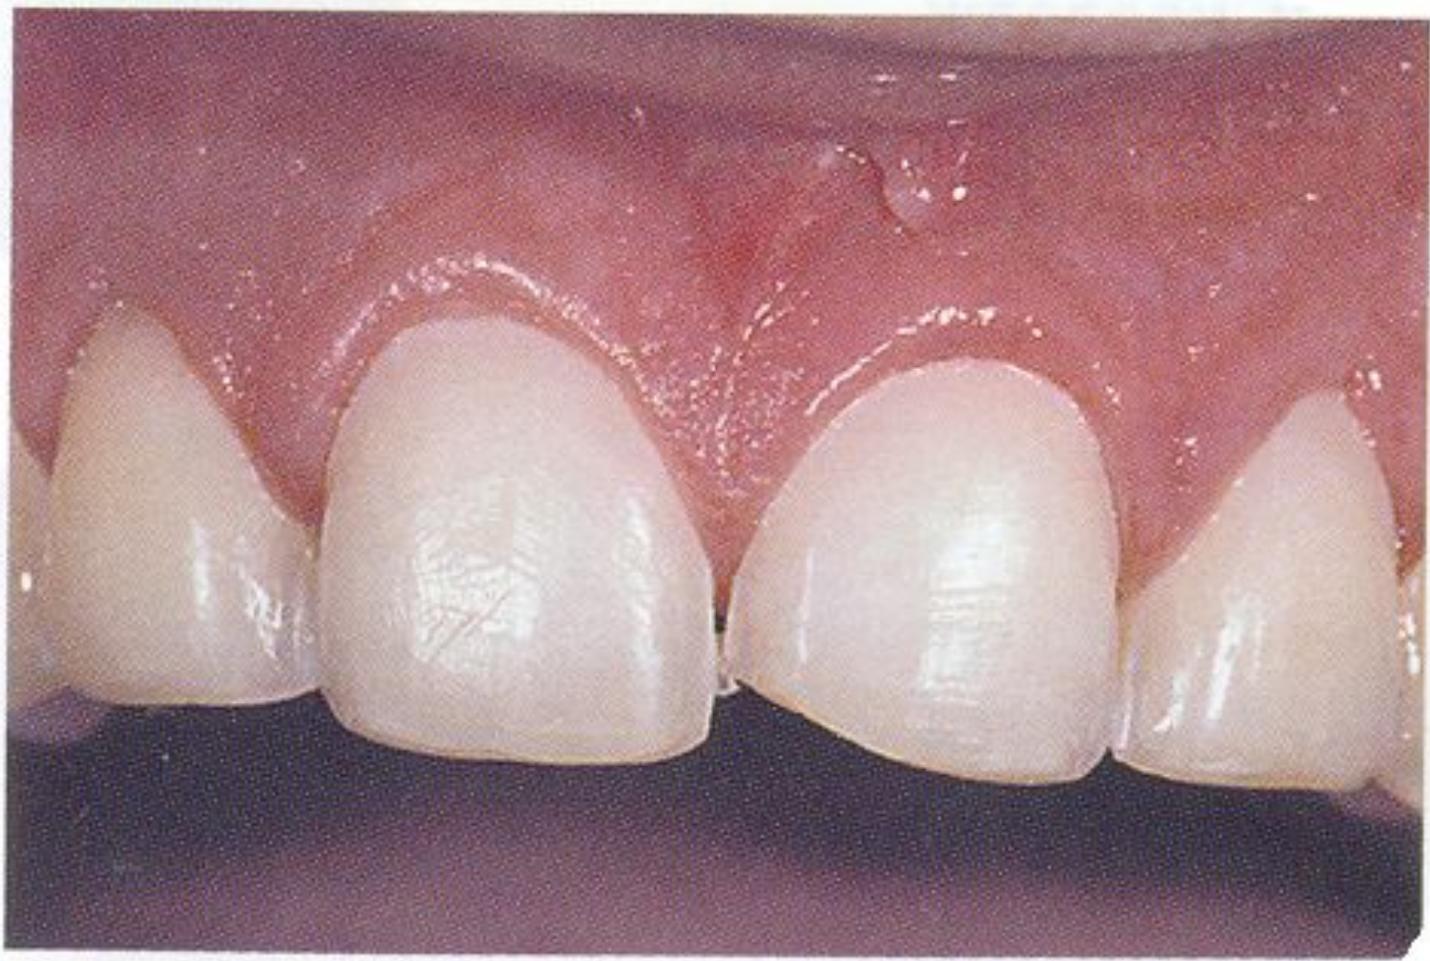
Рис. 1. Вид 4 зубов, отпрепарированных под керамические виниры с расположением края на уровне десны

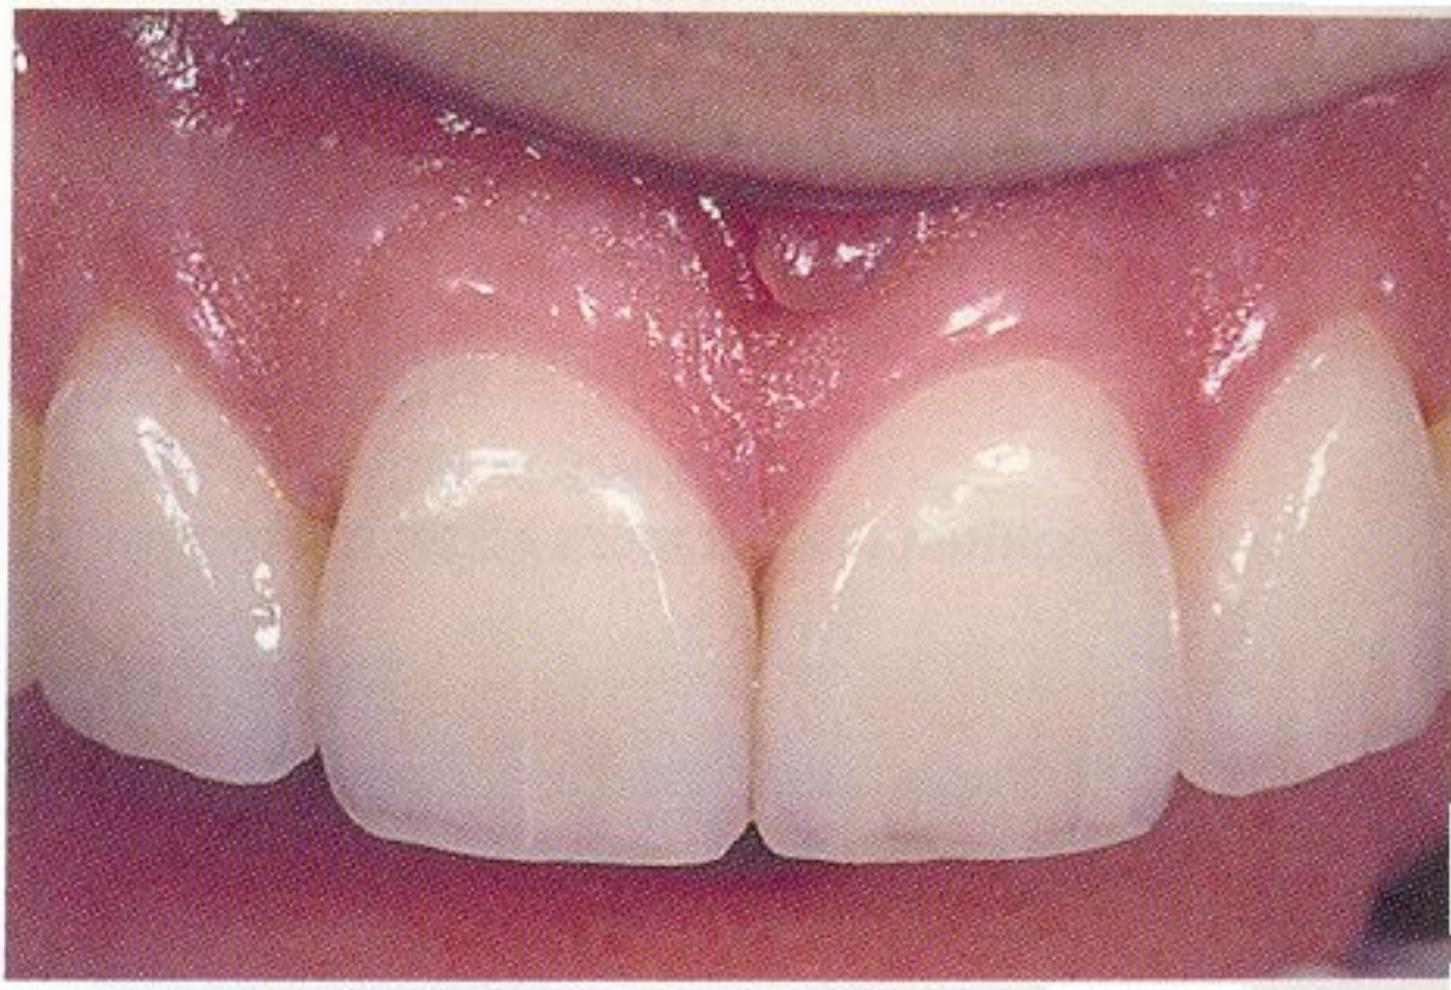
Рис. 2. Обратите внимание на «незримость» линии края виниров, несмотря на то что край не погружали под десну

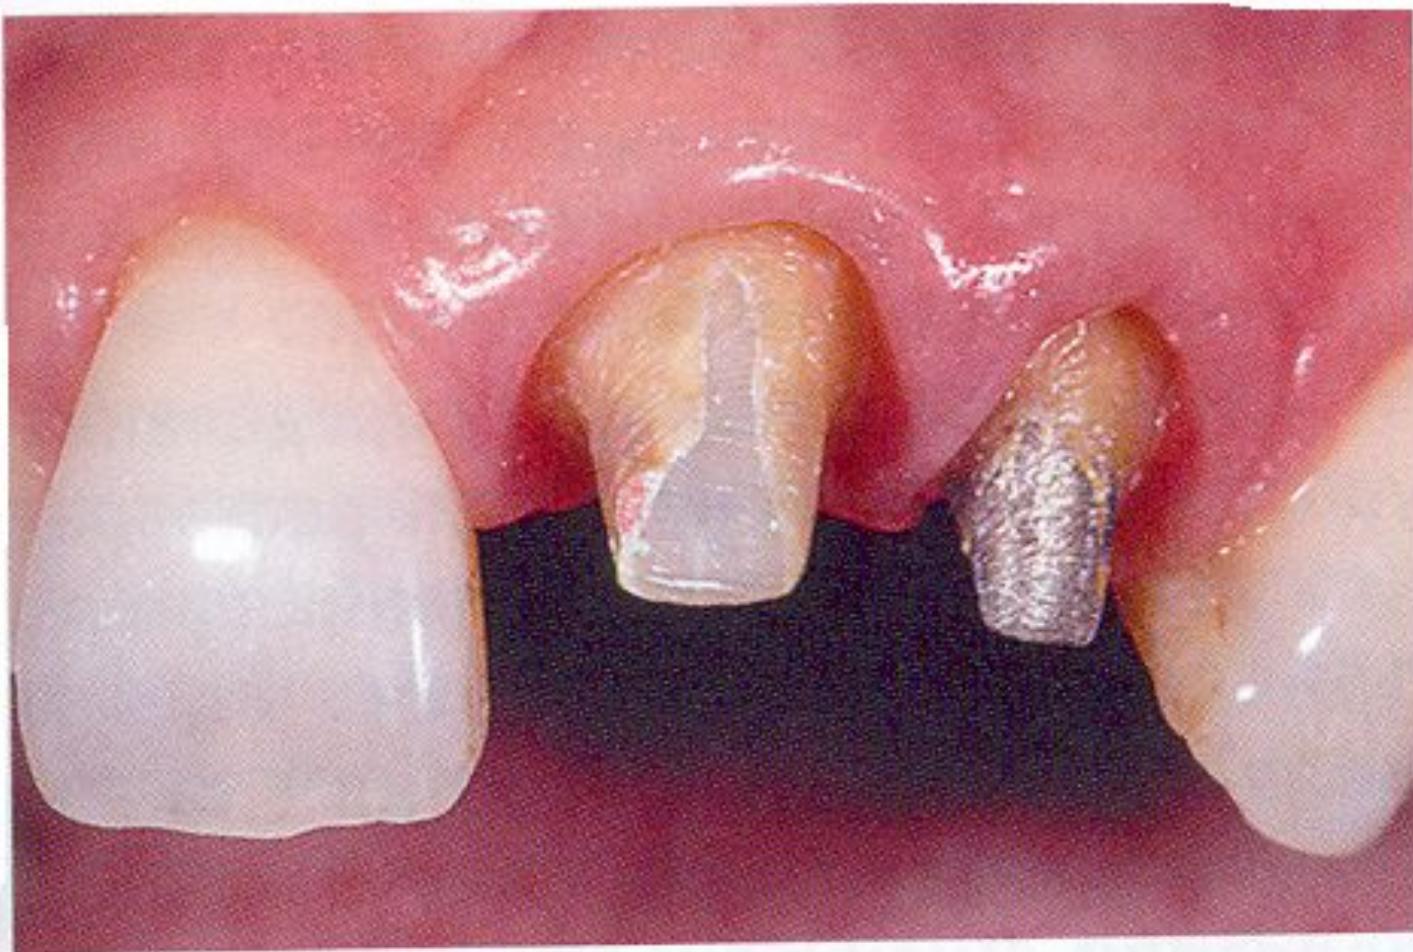
Рис. 3. Темный зуб или зуб, требующий значительного слоя опака, часто требуют расположения края под десну. Как в данном случае, с центральным и боковым резцами

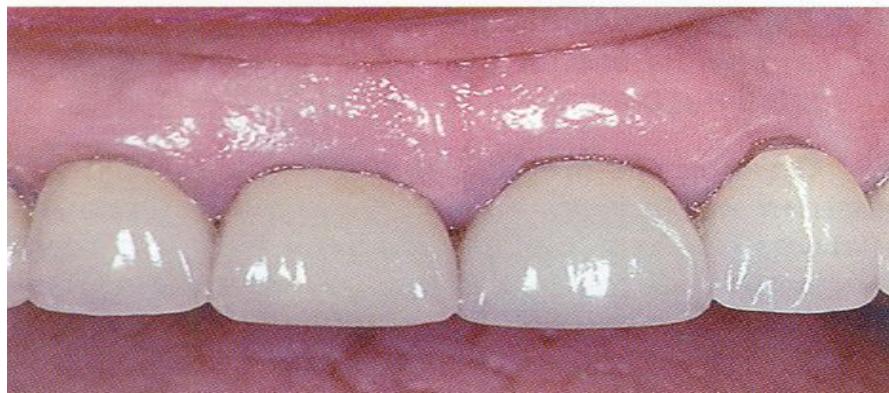
Рис. 6. Эта 78-летняя пациентка обратилась с жалобами на реставрации фронтальной группы зубов верхней челюсти, установленных 6 месяцев назад. Ее не устраивали обнажившиеся края реставрации и произошедшая после их установки рецессия

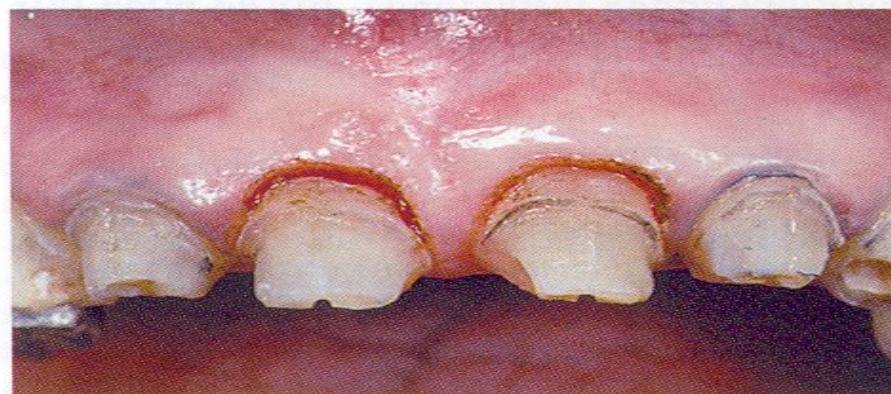
Рис. 9. Было принято решение провести гингивэктомию, оставив бороздку глубиной 1 мм, и отпрепарировать зубы с погружением края под десну на 0,5 мм в тот же день

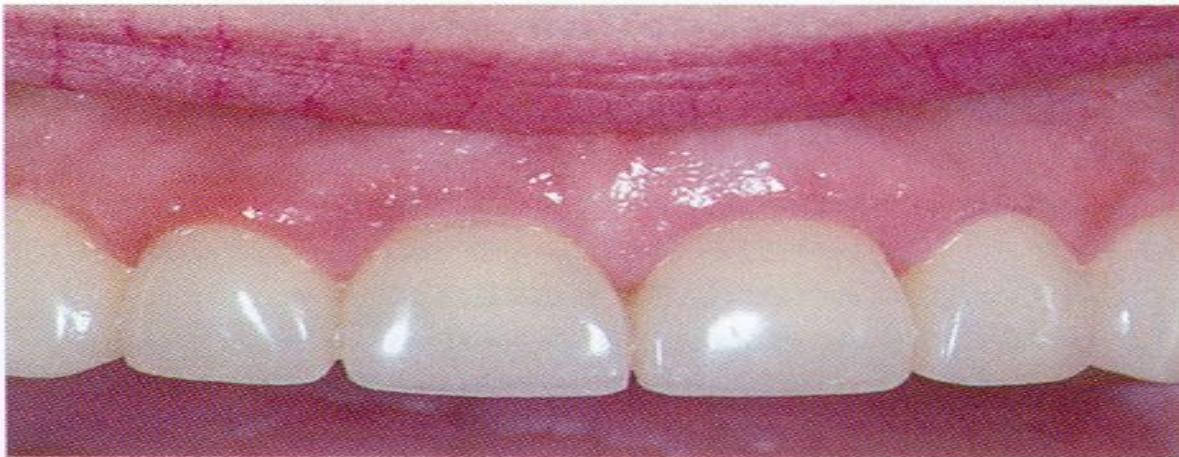
Рис. 10. Обратите внимание, что через 4-6 недель после гингивэктомии и повторного препарирования ткани восстановились в коронковом направлении поверх краев провизорных реставраций

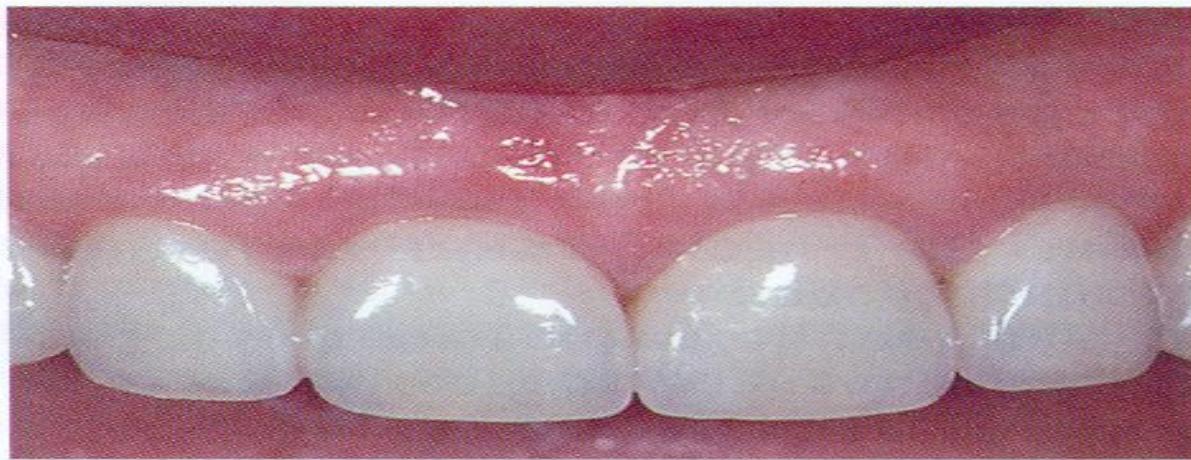
Рис. 11. Эта фотография сделана 4 года спустя после установки окончательных конструкций в один из контрольных визитов

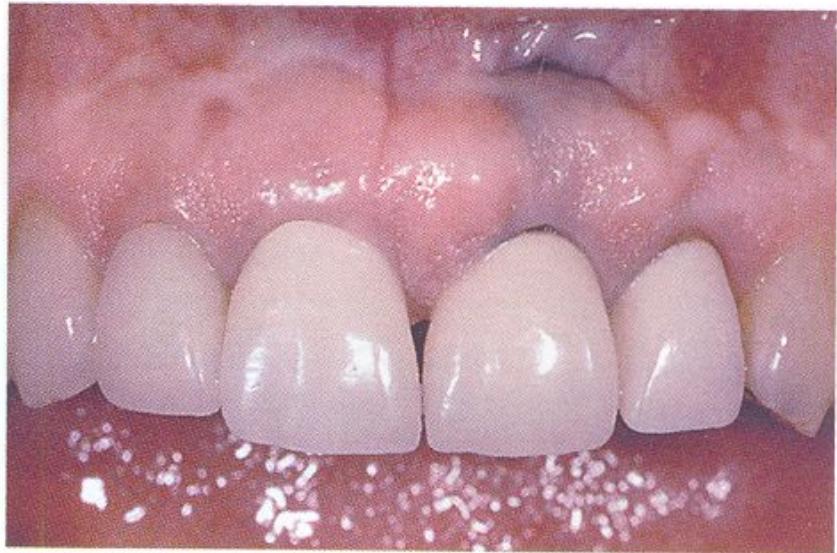
Рис. 13. Пациенту требуется удаление левого бокового резца из-за перелома корня. Из-за плохого состояния зубов мостовидный протез будет установлен с правого центрального резца по левый клык. Пациент отказался от имплантации и обеспокоен возможным возникновением рецессии в будущем

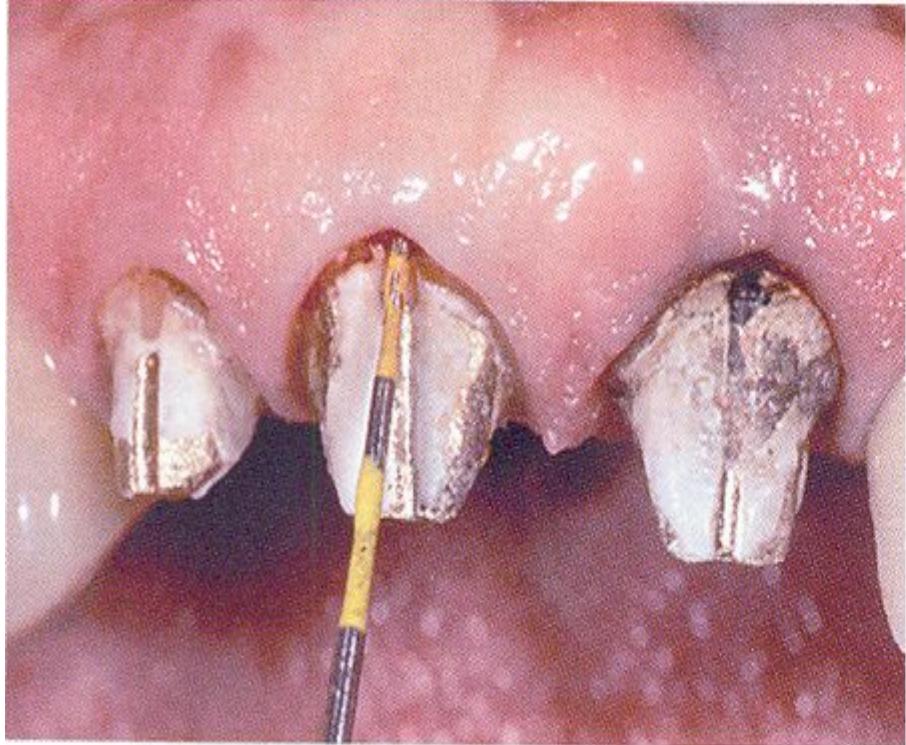
Рис. 14. Очень темные зубы и глубина бороздки 3 мм явились предпосылкой задуматься о возможной рецессии. В области резцов было принято решение провести гингивэктомию и создать бороздку глубиной 1 мм, с последующим расположением краев реставрации на 0,5 мм в пределах бороздки. В области

клыка гингивэктомия приведет к его чрезмерному удлинению по сравнению с клыком противоположной стороны. Поэтому было принято решение расположить края в пределах половины глубины 3 мм бороздки и надеяться на то, что рецессия не произойдет. Если она случится, край должен при таком подходе остаться под десной

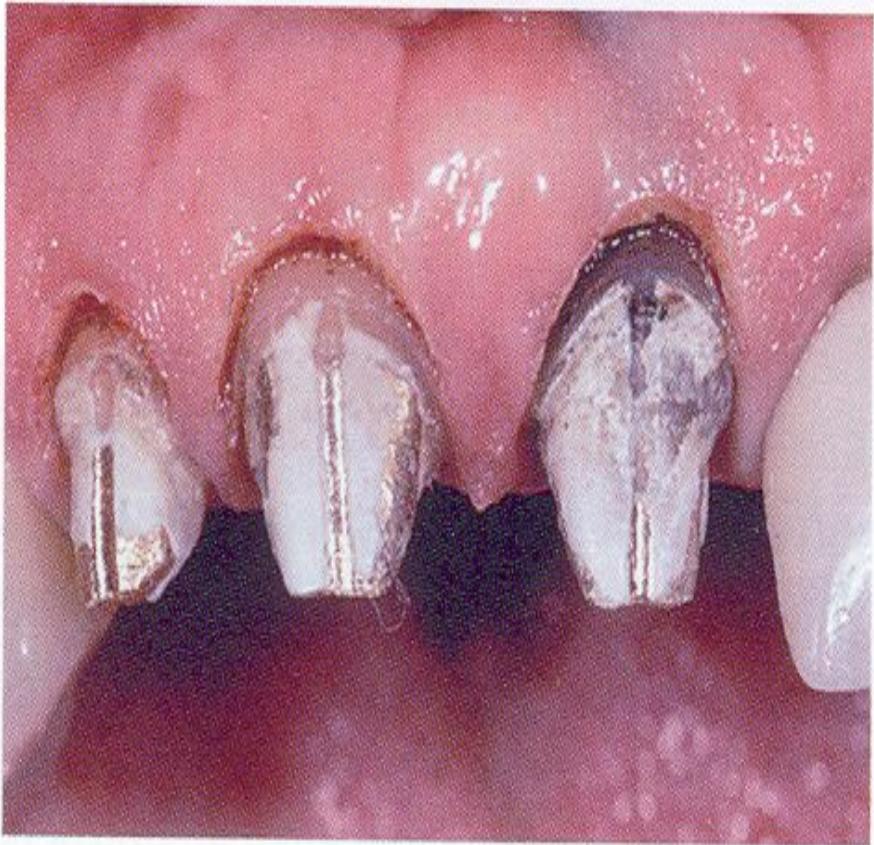
Рис. 15. Произведена гингивэктомия в области резцов, создана бороздка глубиной 1 мм

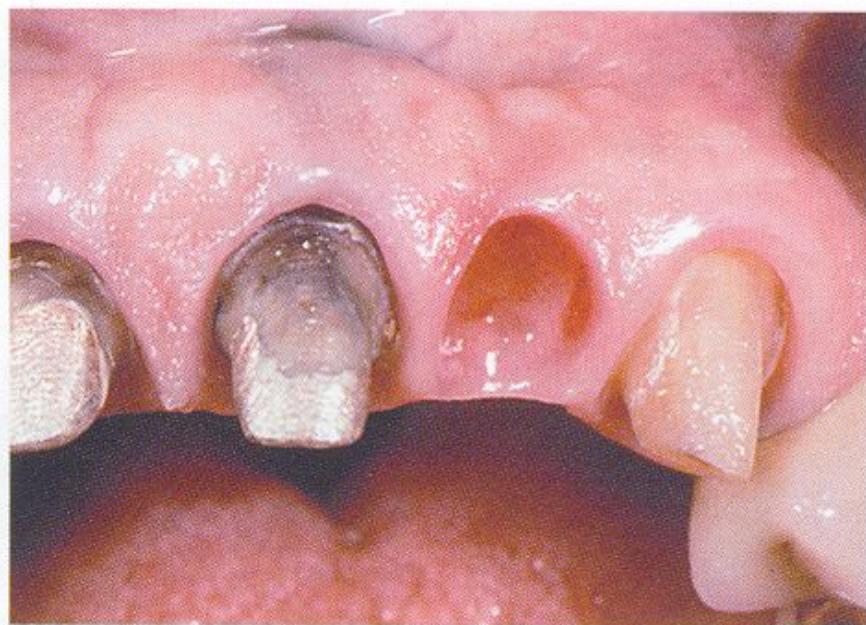
Рис. 23. Вид мягких тканей через 9 месяцев после удаления бокового резца. Обратите внимание на заживление вокруг всех зубов и отсутствие рецессии
