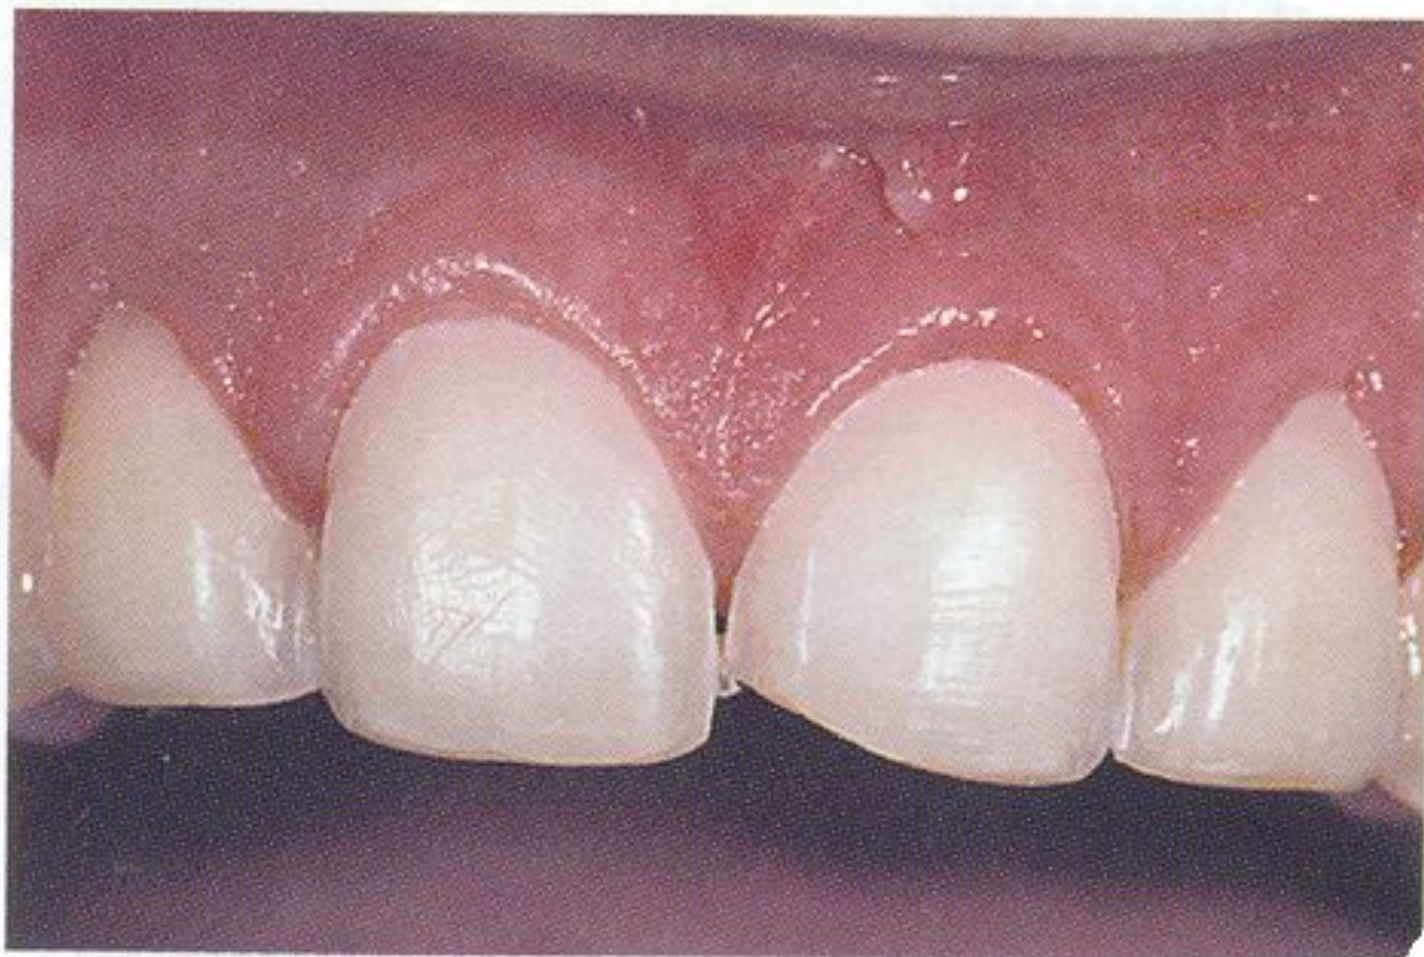
Рис. 1. Вид 4 зубов, отпрепарированных под керамические виниры с расположением края на уровне десны

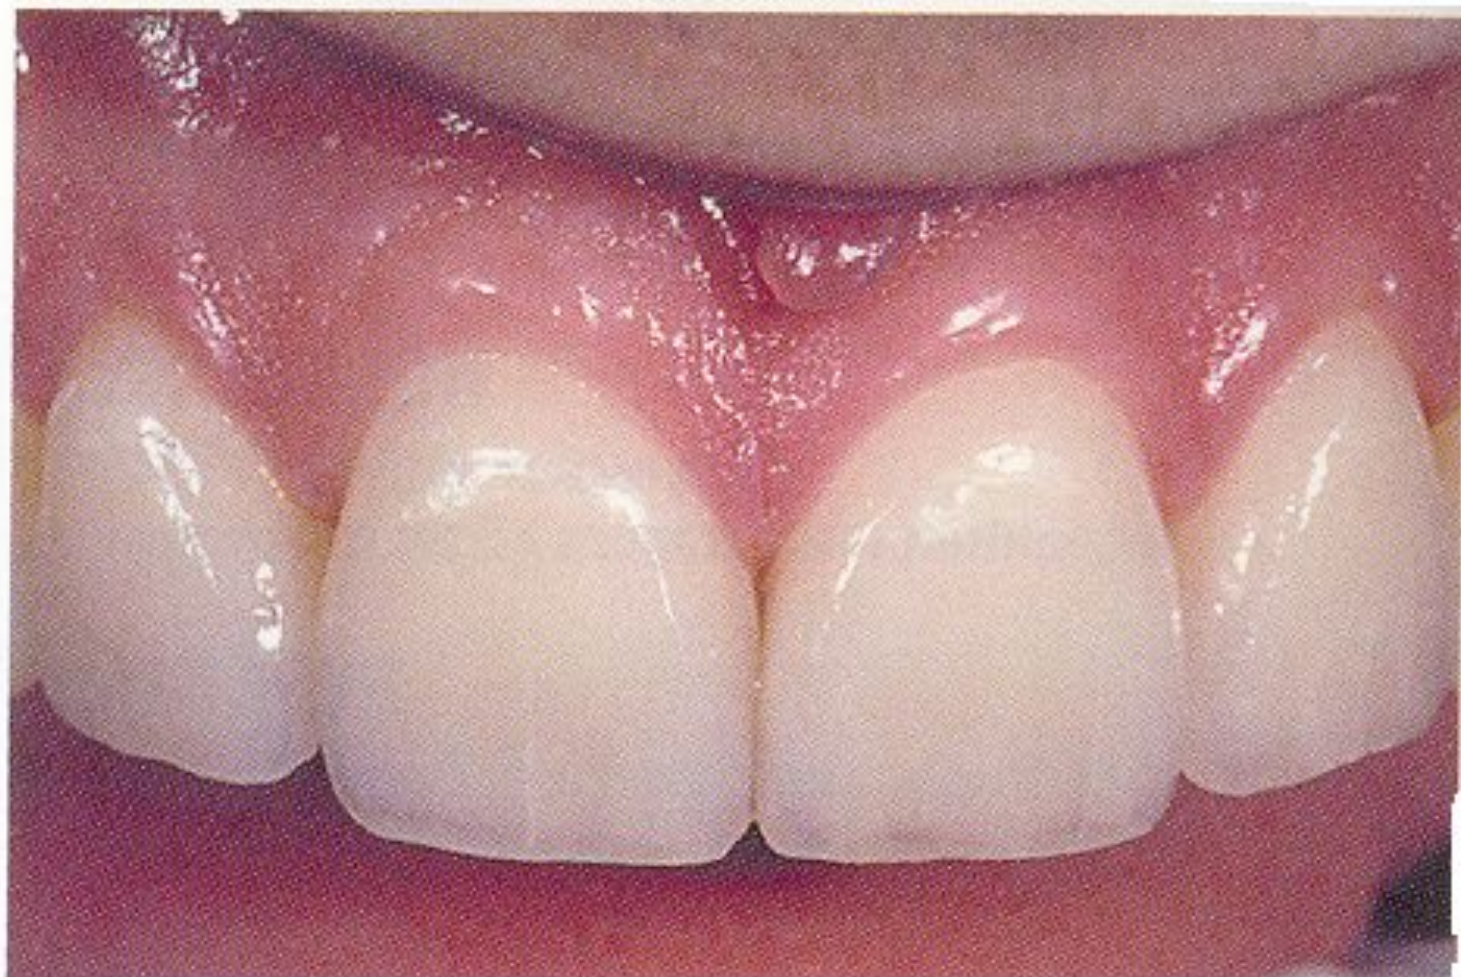
Рис. 2. Обратите внимание на «незримость» линии края виниров, несмотря на то что край не погружали под десну

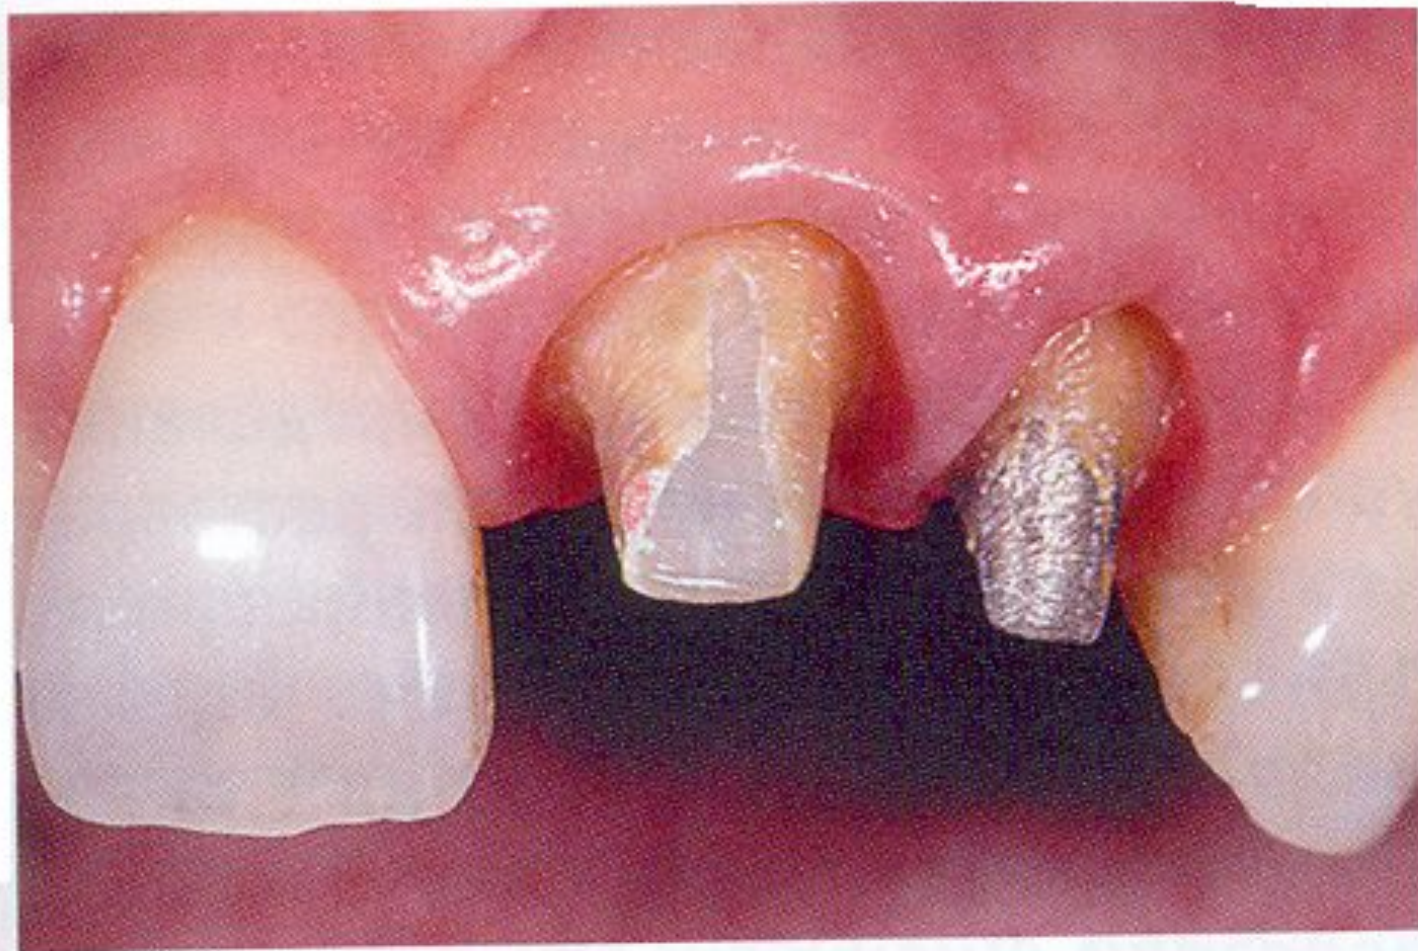
*Рис. 3. Темный зуб или зуб, требующий
значительного слоя опака, часто
требуют расположения края под десну.
Как в данном случае, с центральным и
боковым резцами*

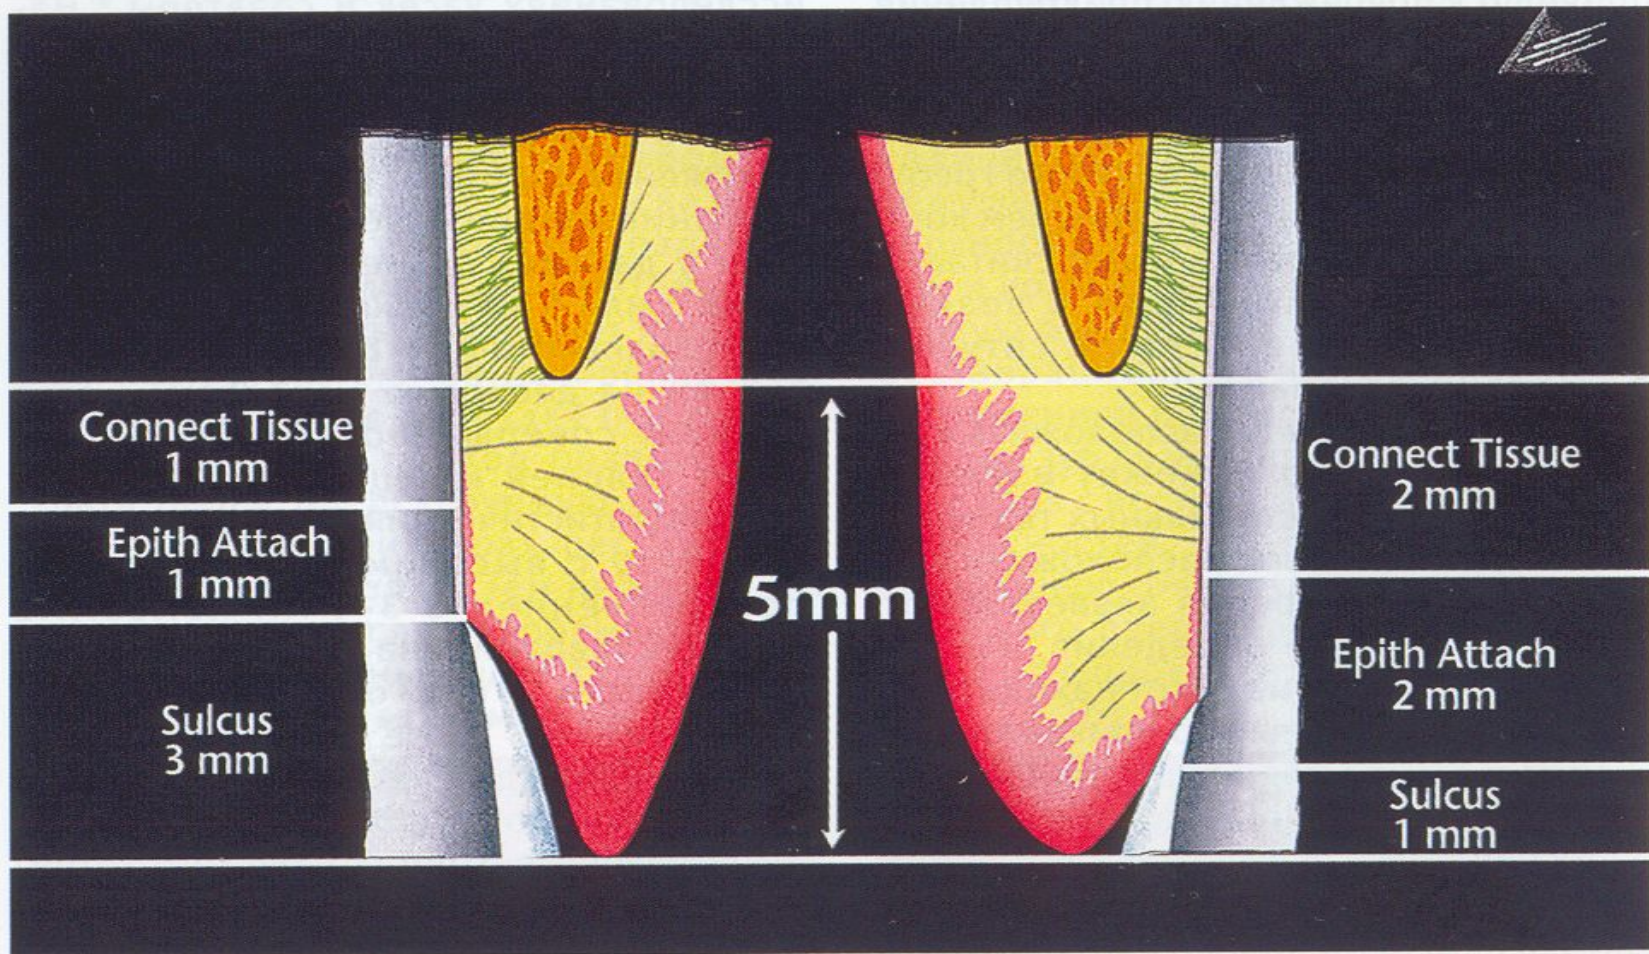
Рис. 5. Вариации биологической ширины, возникающие у пациентов с низким уровнем расположения альвеолярного гребня.

Слева. Средняя биологическая ширина – 2 мм, при этом 1 мм – соединительнотканное прикрепление и 1 мм – эпителиальное прикрепление. Общая высота десны над уровнем кости – 5 мм, с бороздкой в 3 мм. У таких пациентов вероятно возникновение рецессии после любой реставрации.

Справа. Вариация нормальной биологической ширины у пациентов с низким уровнем расположения альвеолярного гребня, 2 мм – соединительнотканное прикрепление и 2 мм – эпителиальное прикрепление, общая биологическая ширина – 4 мм, соответственно, глубина бороздки 1 мм и минимальный риск к рецессии

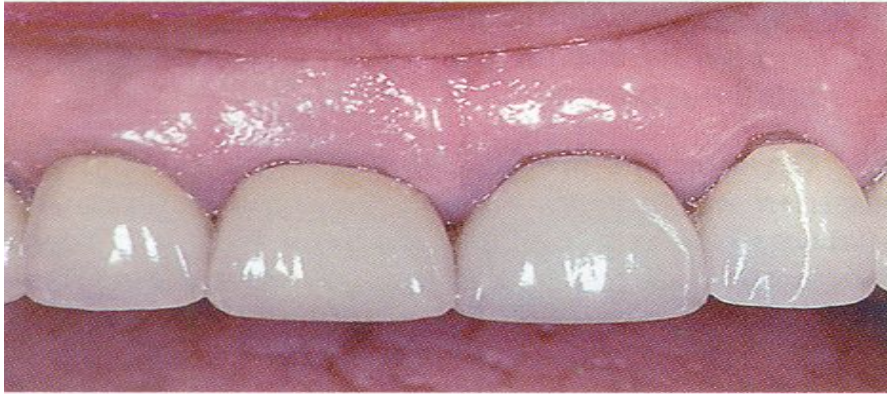
Рис. 6. Эта 78-летняя пациентка обратилась с жалобами на реставрации фронтальной группы зубов верхней челюсти, установленных 6 месяцев назад. Ее не устраивали обнажившиеся края реставрации и произошедшая после их установки рецессия

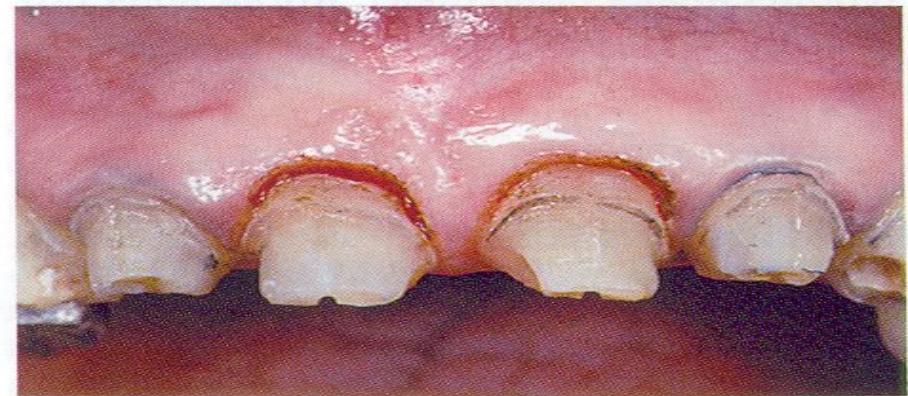
Рис. 9. Было принято решение провести гингивэктомию, оставив бороздку глубиной 1 мм, и отпрепарировать зубы с погружением края под десну на 0,5 мм в тот же день

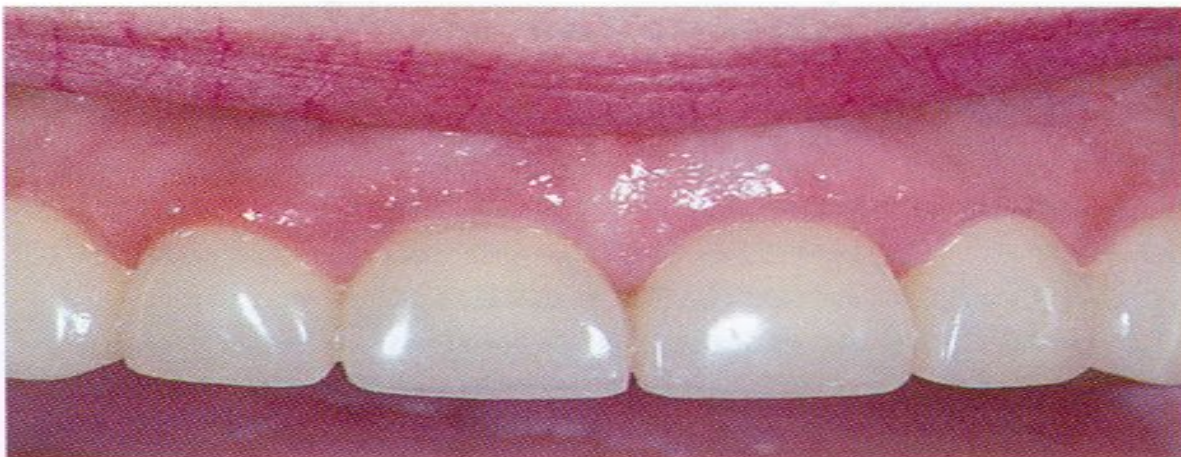
Рис. 10. Обратите внимание, что через 4-6 недель после гингивэктомии и повторного препарирования ткани восстановились в коронковом направлении поверх краев провизорных реставраций

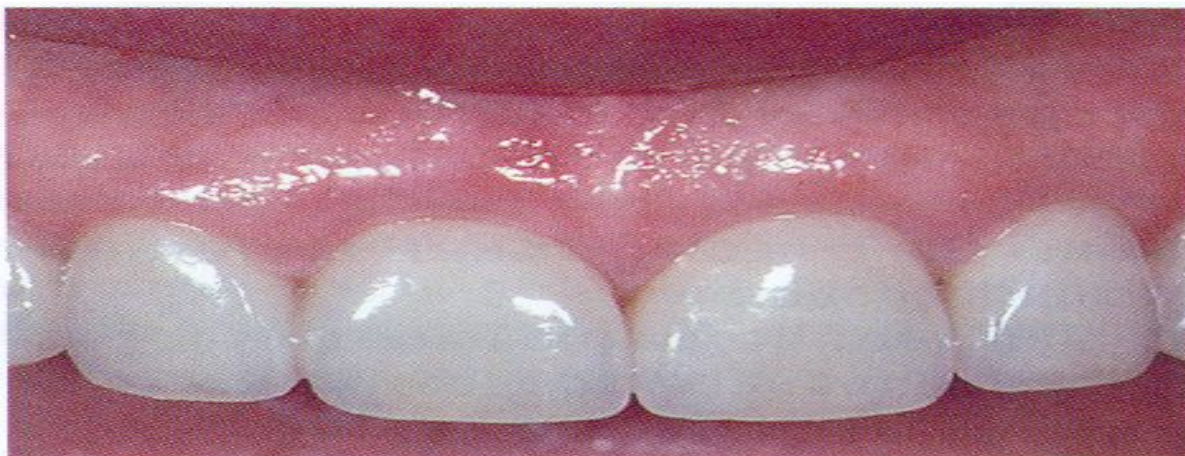
Рис. 11. Эта фотография сделана 4 года спустя после установки окончательных конструкций в один из контрольных визитов

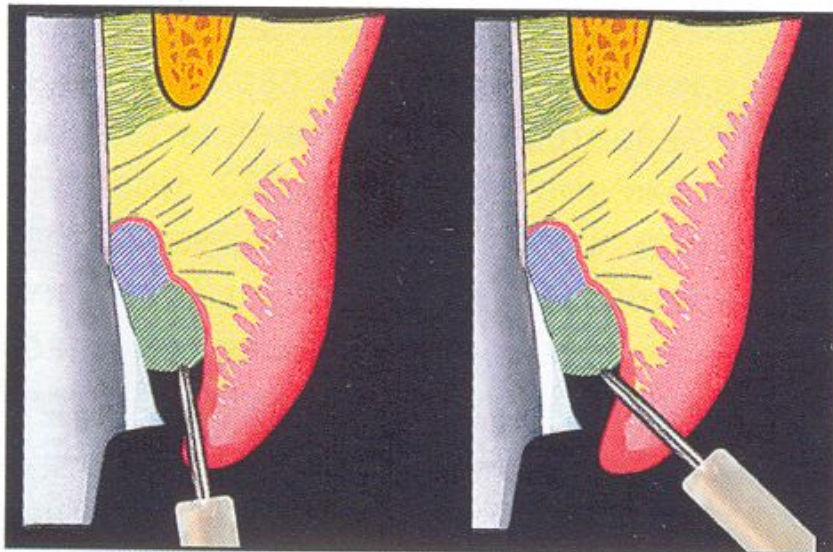
Рис. 12. Если требуется электрохирургия в случаях измененного или нормального прорезывания, следует помнить о правильном наклоне наконечника электрохирургического аппарата

***Слева.** Иллюстрация показывает правильное расположение электрохирургического наконечника – параллельно отпрепарированному зубу, кончик находится на нити.*

***Справа.** Неправильный наклон электрохирургического наконечника. Наконечник чрезмерно наклонен – это приведет к избыточному удалению тканей*

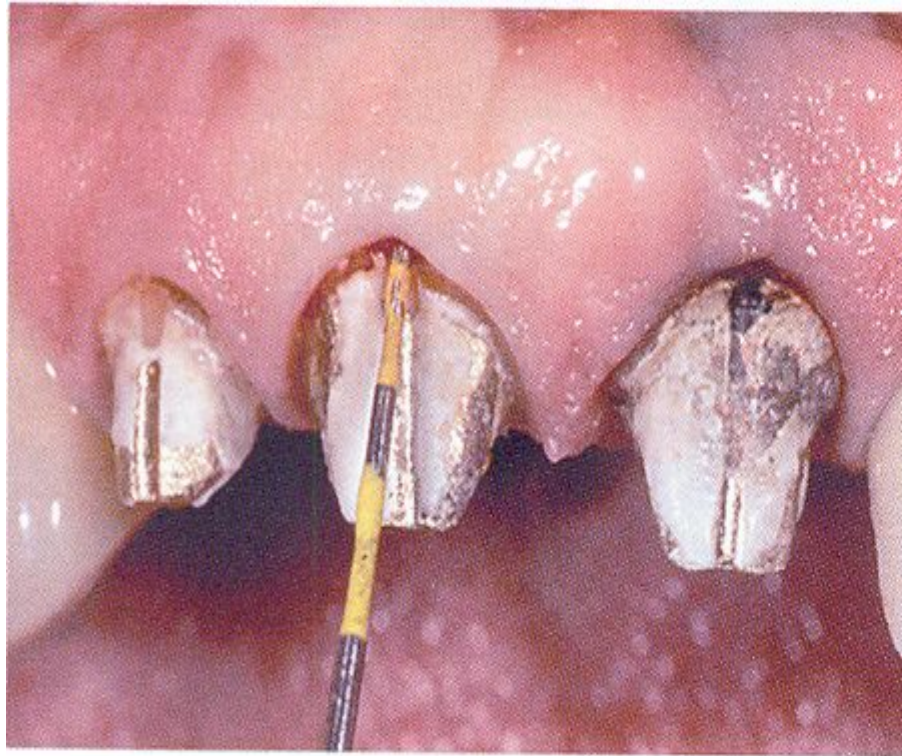
клыка гингивэктомия приведет к его чрезмерному удлинению по сравнению с клыком противоположной стороны. Поэтому было принято решение расположить края в пределах половины глубины 3 мм бороздки и надеяться на то, что рецессия не произойдет. Если она случится, край должен при таком подходе остаться под десной

Рис. 14. Очень темные зубы и глубина бороздки 3 мм явились предпосылкой задуматься о возможной рецессии. В области резцов было принято решение провести гингивэктомию и создать бороздку глубиной 1 мм, с последующим расположением краев реставрации на 0,5 мм в пределах бороздки. В области

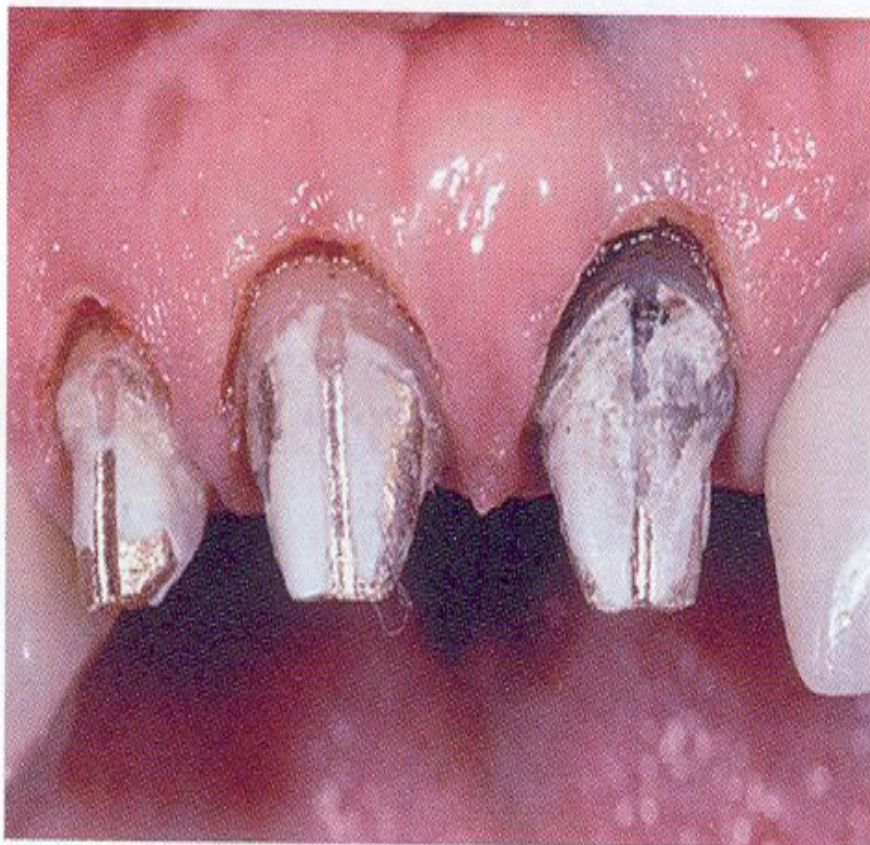
Рис. 15. Произведена гингивэктомия в области резцов, создана бороздка глубиной 1 мм

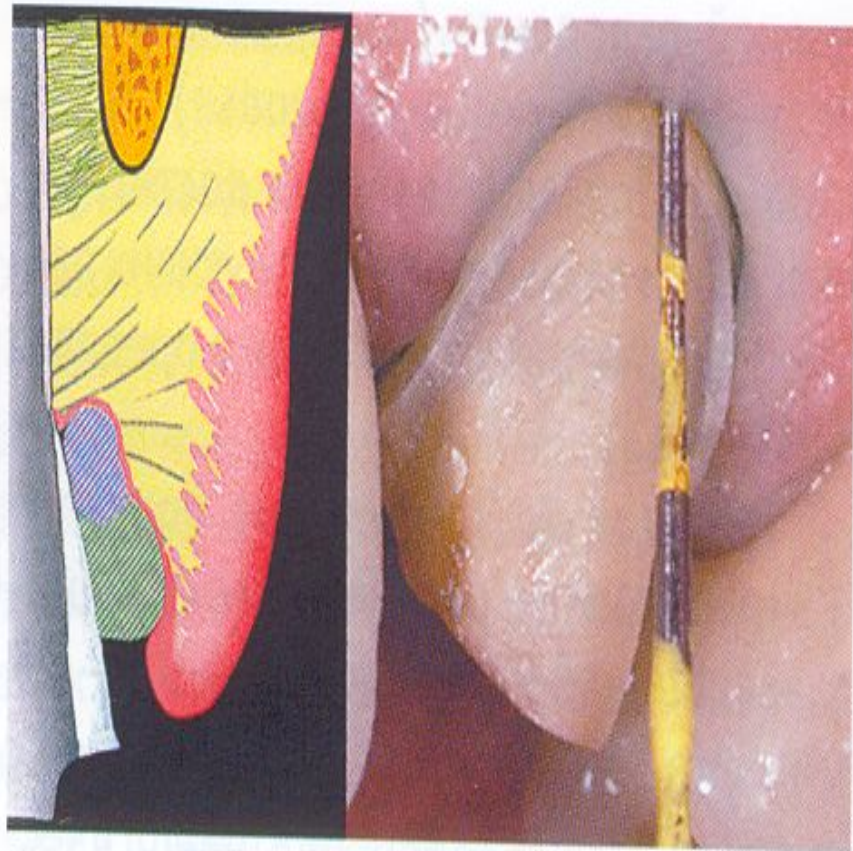
Рис. 19. Два слоя нити помещены в бороздку, зондирование показывает, что теперь глубина 1,5 мм (расстояние от первично отпрепарированного края до вершины верхней ретракционной нити)

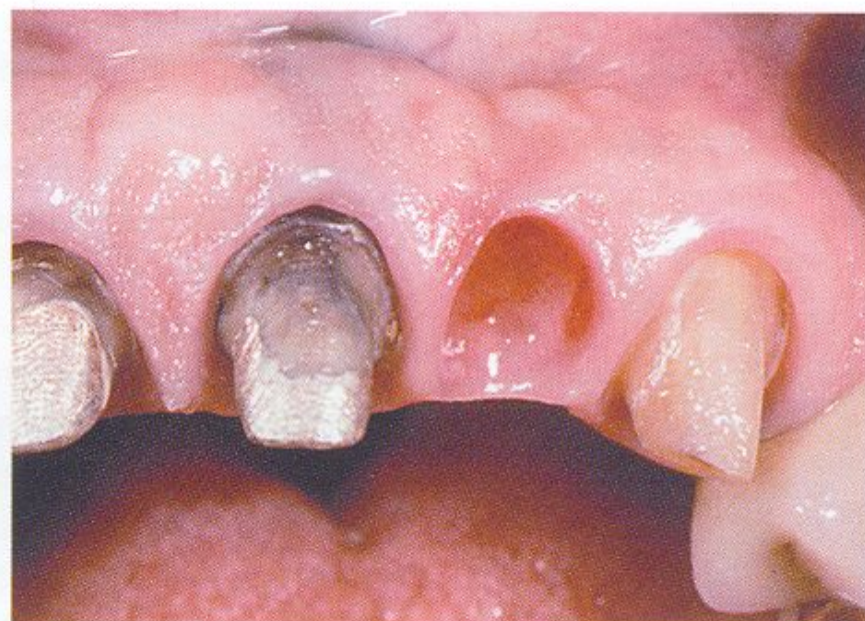
Рис. 23. Вид мягких тканей через 9 месяцев после удаления бокового резца. Обратите внимание на заживление вокруг всех зубов и отсутствие рецессии

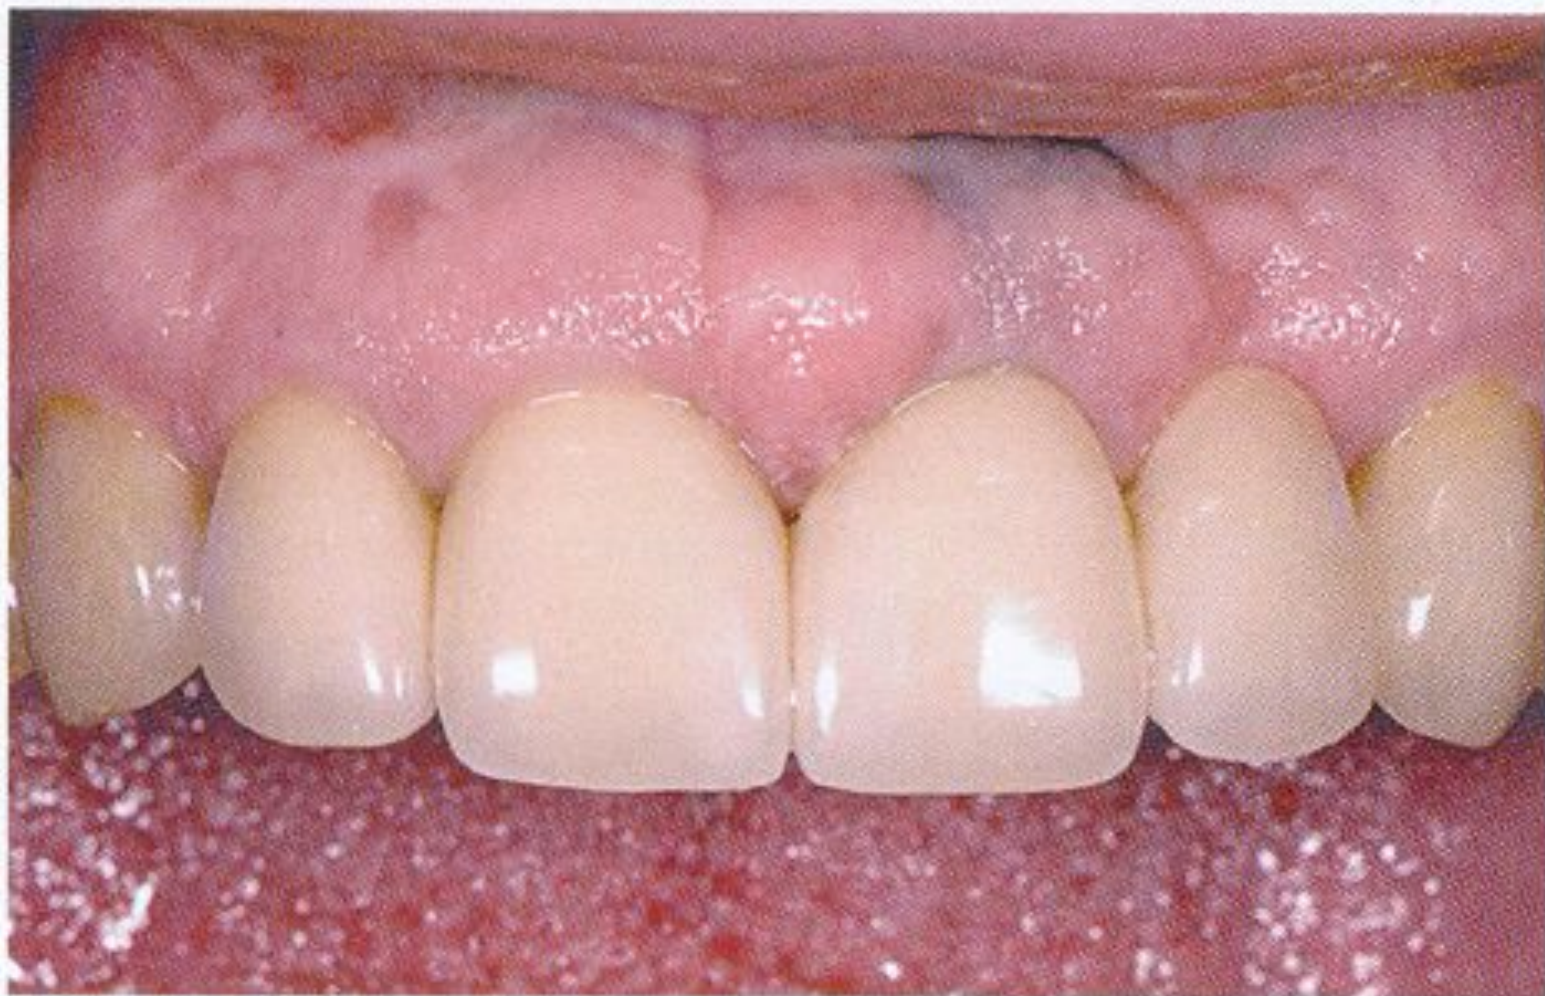
Рис. 25. Фотография – 8 лет спустя после установки окончательных протезов
