**Перечень необходимых
знаний по проекту**

Изделие 9833001

**Поперечина панели приборов
(с термосверлением)**

ООО «УралАвтоСталь-ТЛ»

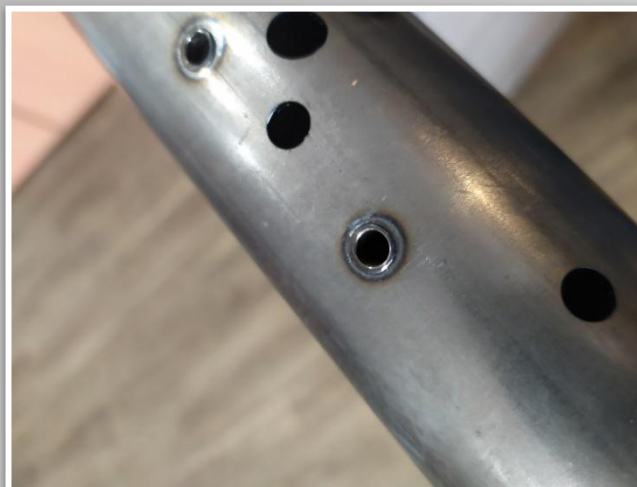
Поперечина панели приборов с термосверлением 9833001. В окончательном исполнении устанавливается на автомобили Renault (Duster и Arkana)

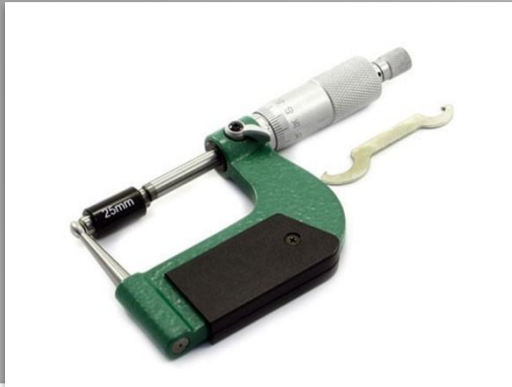
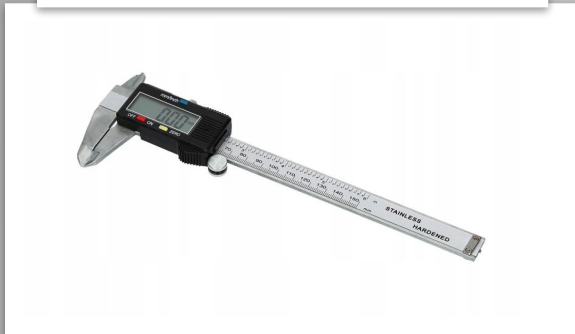
Средства измерения

Для данного изделия в качестве средств измерений планируется использовать штангенциркуль цифровой ШЦЦ-1-300-0,01 ГОСТ 166-89, микрометр трубный МТ-25 ГОСТ 6507-90 и контрольный прокатной калибр (для чтения чертежа калибра см. полноформатную версию в папке проекта)

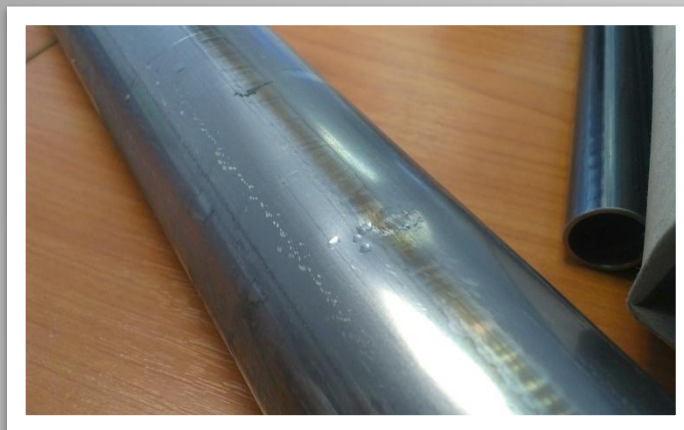
ВМЯТИНА
