**Перечень необходимых
знаний по проекту**

Изделие 9833001

**Поперечина панели приборов
(с термосверлением)**

ООО «УралАвтоСталь-ТЛ»

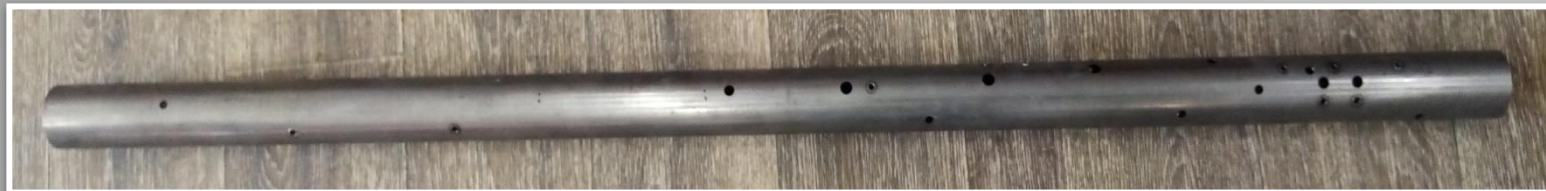
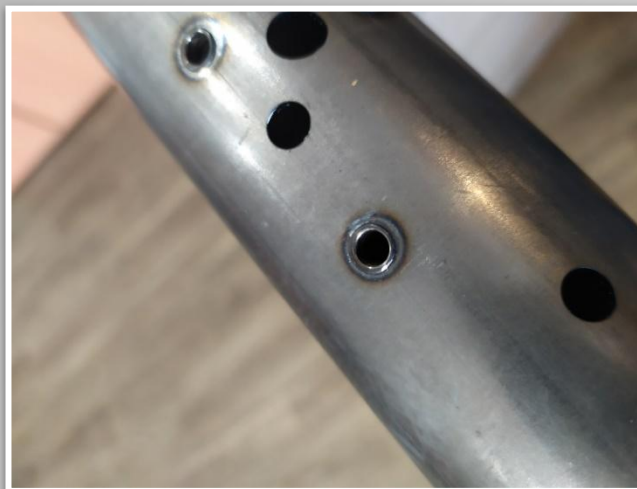
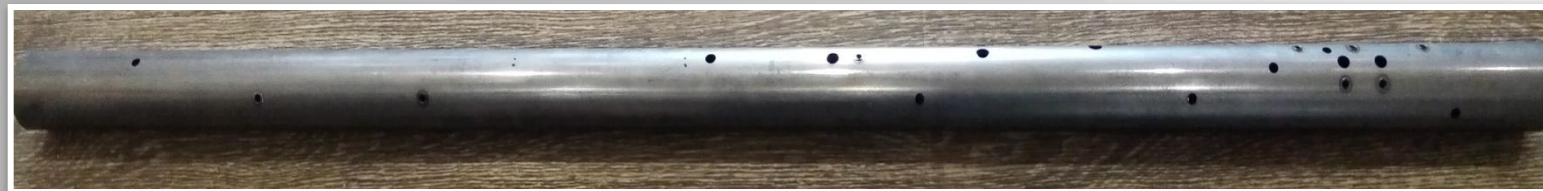
Что мы будем производить?

Поперечина панели приборов с термосверлением 9833001. В окончательном исполнении устанавливается на автомобили Renault (Duster и Arkana)

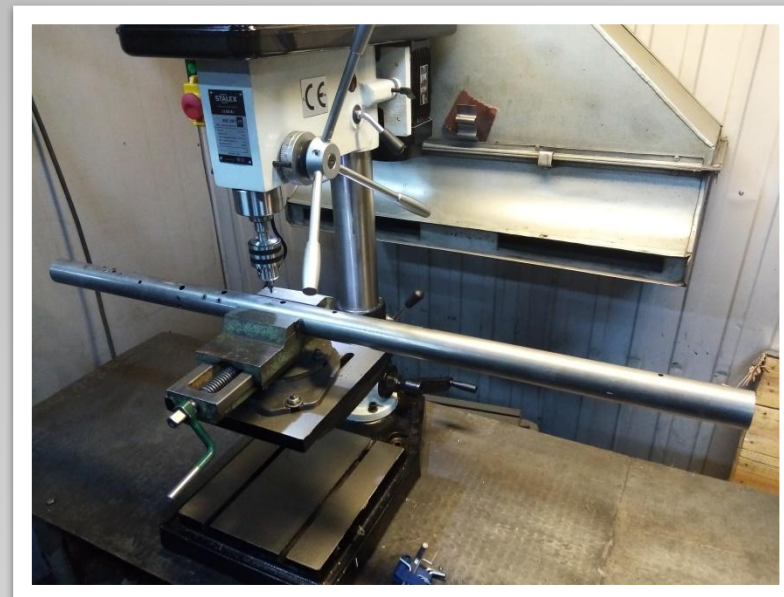
**Станок для
термосверления**

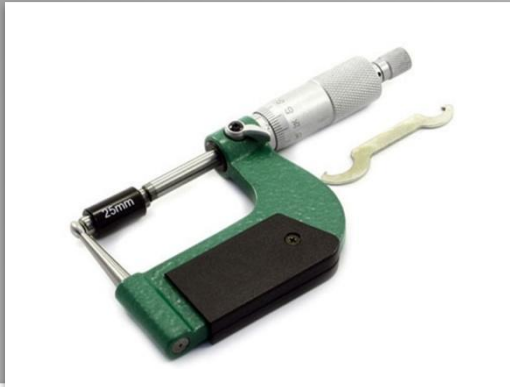
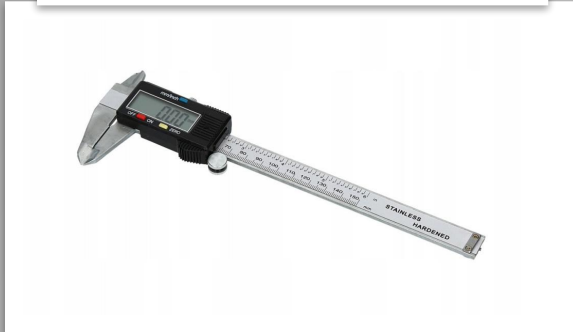
Средства измерения

Для данного изделия в качестве средств измерений планируется использовать штангенциркуль цифровой ШЦЦ-1-300-0,01 ГОСТ 166-89, микрометр трубный МТ-25 ГОСТ 6507-90 и контрольный прокатной калибр (для чтения чертежа калибра см. полноформатную версию в папке проекта)

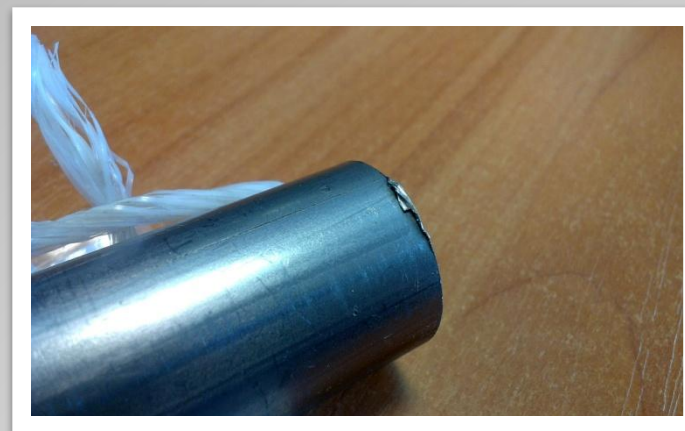
заусенцы

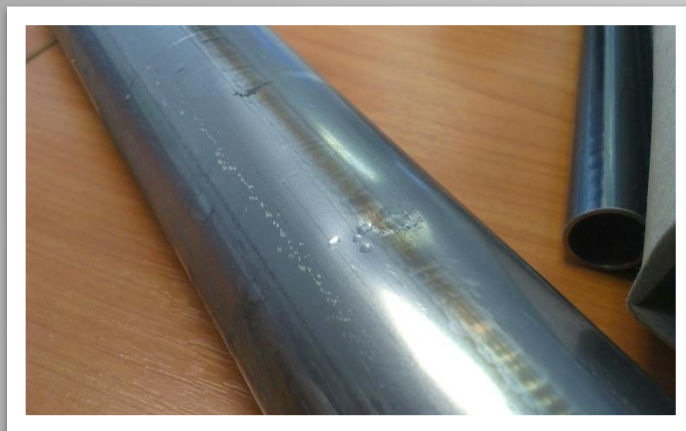
ВМЯТИНА

- смещение отверстия;
- перепутывание отверстий при сверлении;
- завышенная кривизна;
- завышенная/заниженная длина.
