Итоги работы по инъекции  
пучка ионов  $C^{4+}$  в сеансе  
ЛУТИ-Бустер-Нуклотрон  
02/01/2022 – 01/04/2022

# Лазерный источник $C^{4+}$ на основе Nd-YAG лазера

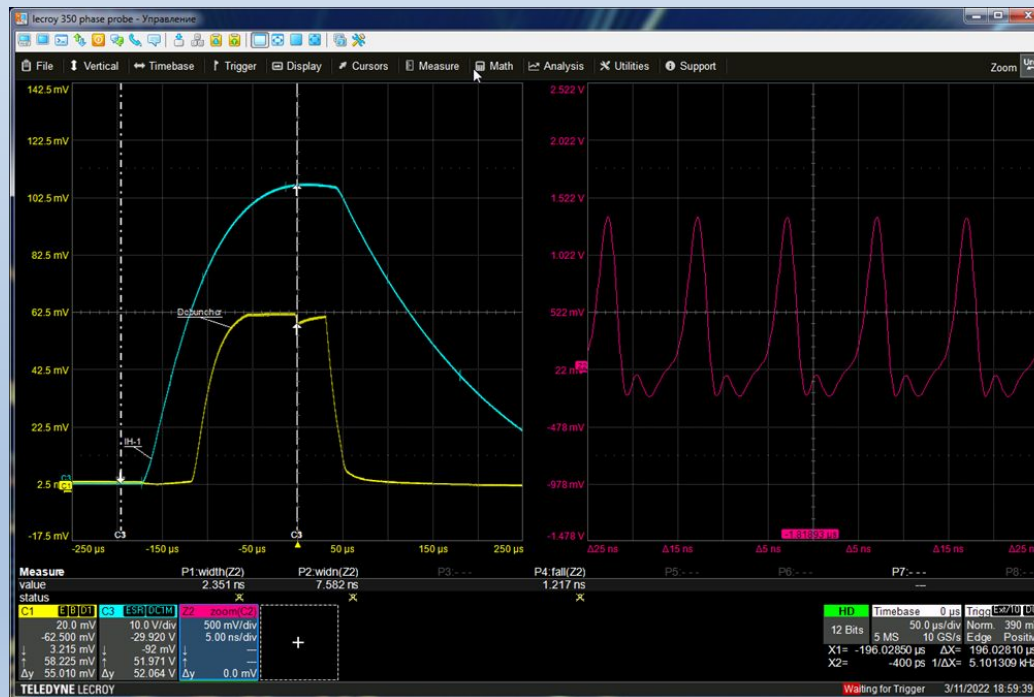
- Напряжение инъекции ионов  $C^{4+}$  - 51 кВ,  $Au^{31+}$  - 108 кВ
- Ток пучка ионов  $C^{4+}$  на входе в RFQ:  $I = 12 \div 14$  mA
- Источник зарядного напряжения Spellman вышел из строя – был заменен.

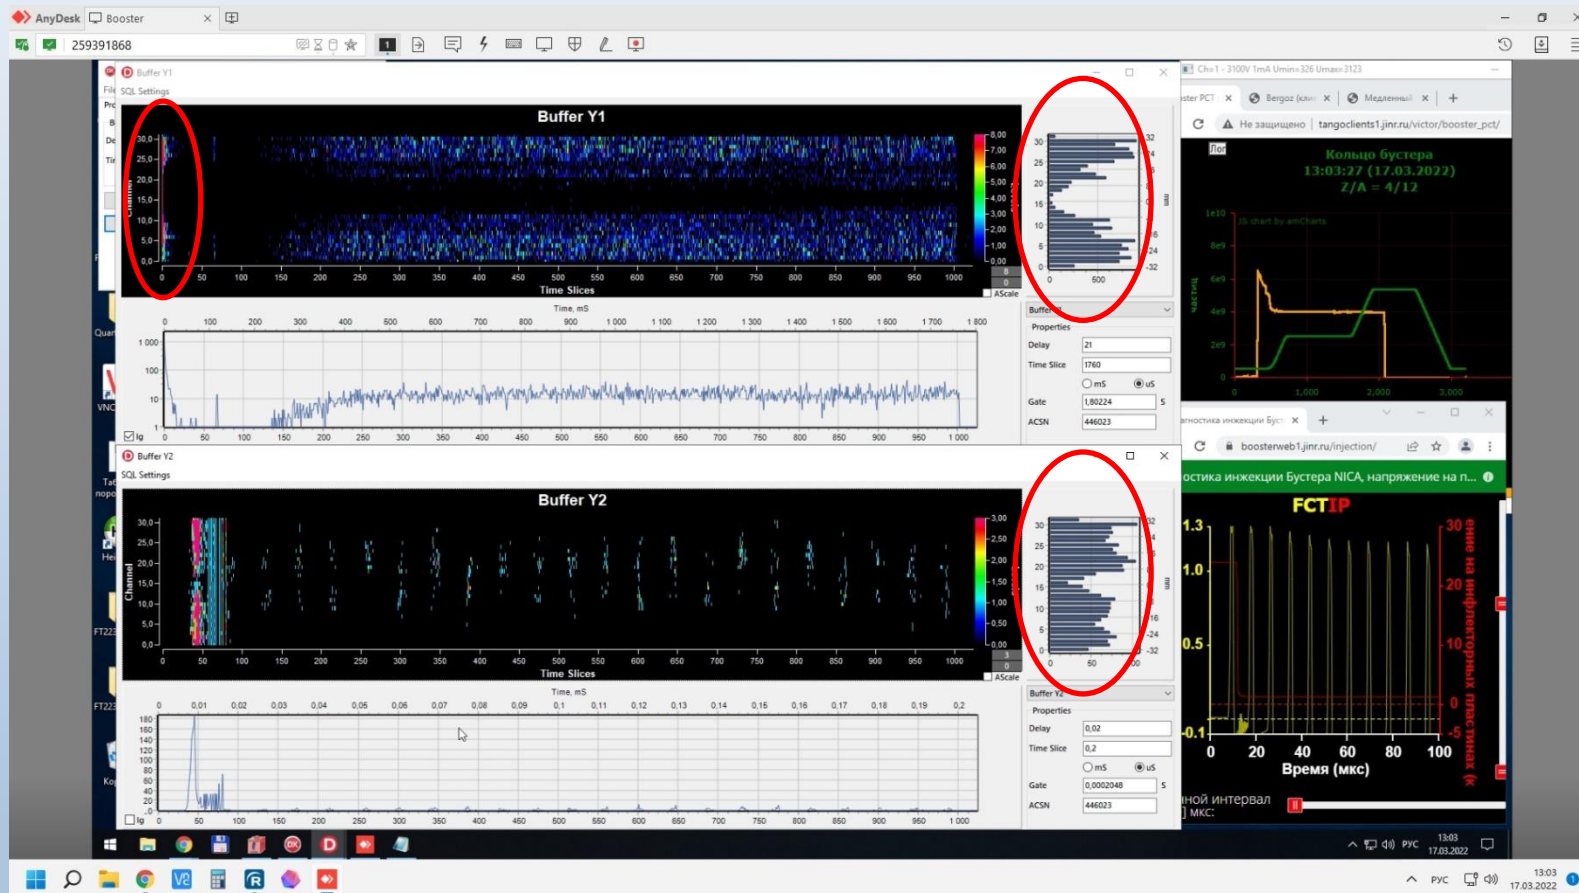
## Сигналы с позиционно-чувствительного детектора (PSD).

Необходим профиль первого прохождения макробанчем чувствительной области детектора.  
Профили с PSD и с Пб – важная информация для фиксации успешной настройки инъекции.

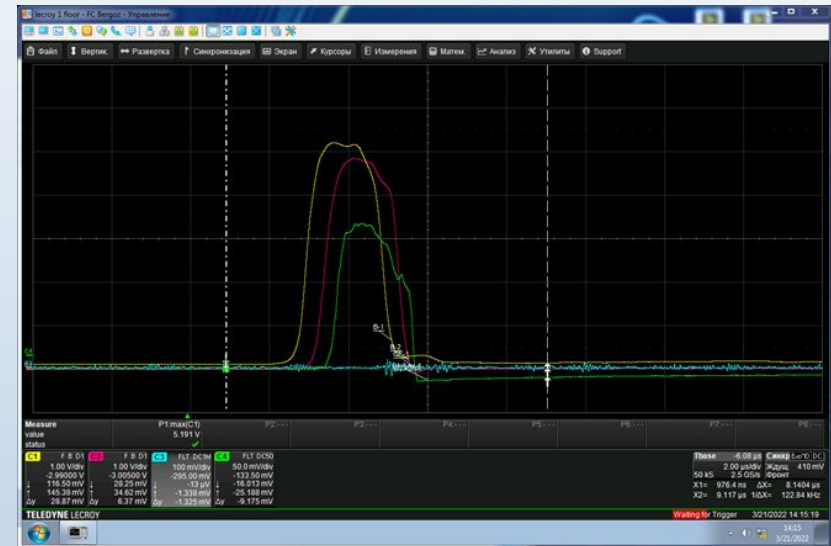
На входе в септум 3 мА  
На выходе септума 2.8 мА

Ток пучка ионов C4+:  
- на выходе RFQ ~ 7 мА  
- на выходе ЛУТИ ~ 4 мА  
- на выходе канала ~ 3-3.5 мА
