ВЫПУСКНАЯ КВАЛИФИКАЦИОННАЯ РАБОТА

Цель: разработка инструкции по ремонту электронного модуля посудомоечной машины BOSCH с инверторным управлением

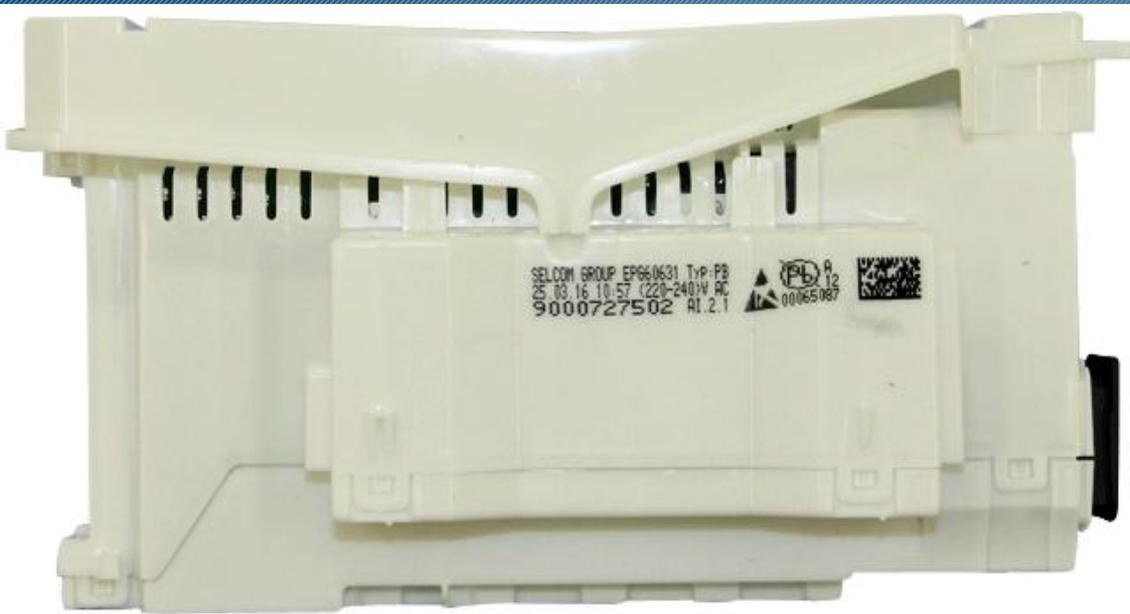
Внешний вид Электронного модуля посудомоечной машины BOSCH

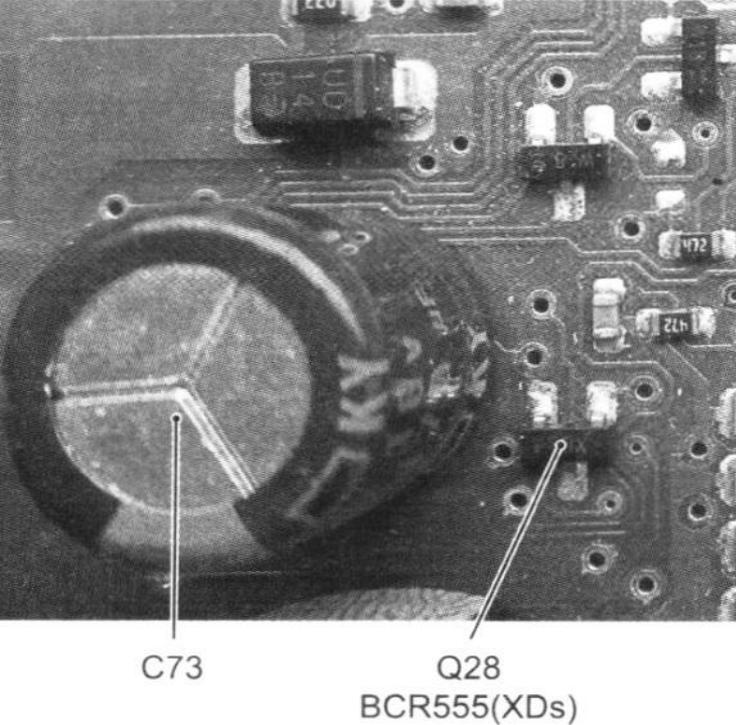
Расположение вышедшего из строя транзистора на плате ЭМ при неисправности, связанной с работой циркуляционной и сливной помпы.

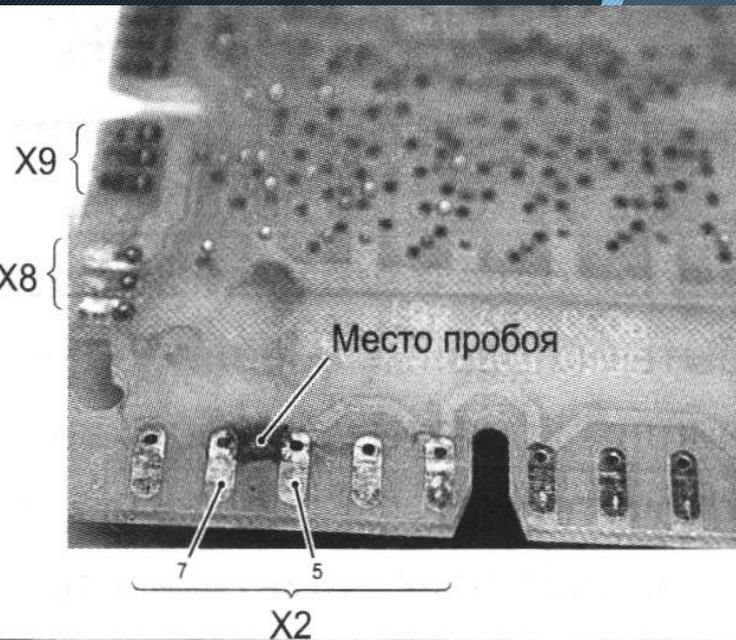
Место локального пробоя из-за попадания влаги на соединитель X2 при неисправности, связанной с попаданием влаги на ЭМ.

ПММ BOSCH перестала функционировать после грозы. При включении щелкают реле К201, К202, работают поочередно циркуляционная и сливная помпы, мигают индикаторы на ПУ «Кран» и «Ополаскиватель». ПММ не реагирует на кнопки ПУ. При поиске неисправности выяснилось, что нет обмена данными между ЭМ и ПУ. Оказалась повреждена прошивка на МК R5F2136CAN (микроконтроллер MC9S08AC32 на ПУ был исправлен). Также оказался неисправным транзистор BC847 (Q10) в цепи передачи данных последовательного интерфейса (линия используется при обмене данными между основным ЭМ и ПУ).

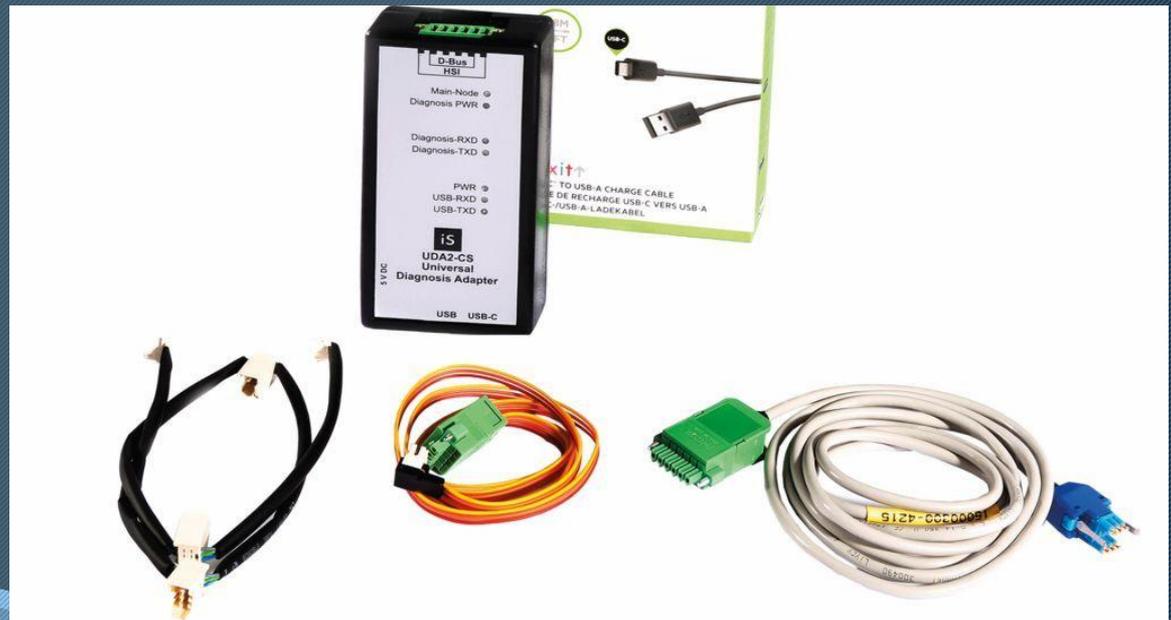
Диагностический адаптер
UDA (UDA-0419) с
комплектom кабелей
