# ИССЛЕДОВАНИЕ СПЕЦИФИЧЕСКИХ ДЕФЕКТОВ СТАЛЕЙ С ВЫСОКОЙ ОБРАБАТЫВАЕМОСТЬЮ РЕЗАНИЕМ И СПОСОБЫ БОРЬБЫ С НИМИ

ПАО «Надеждинский металлургический завод» (г. Серов, Россия)

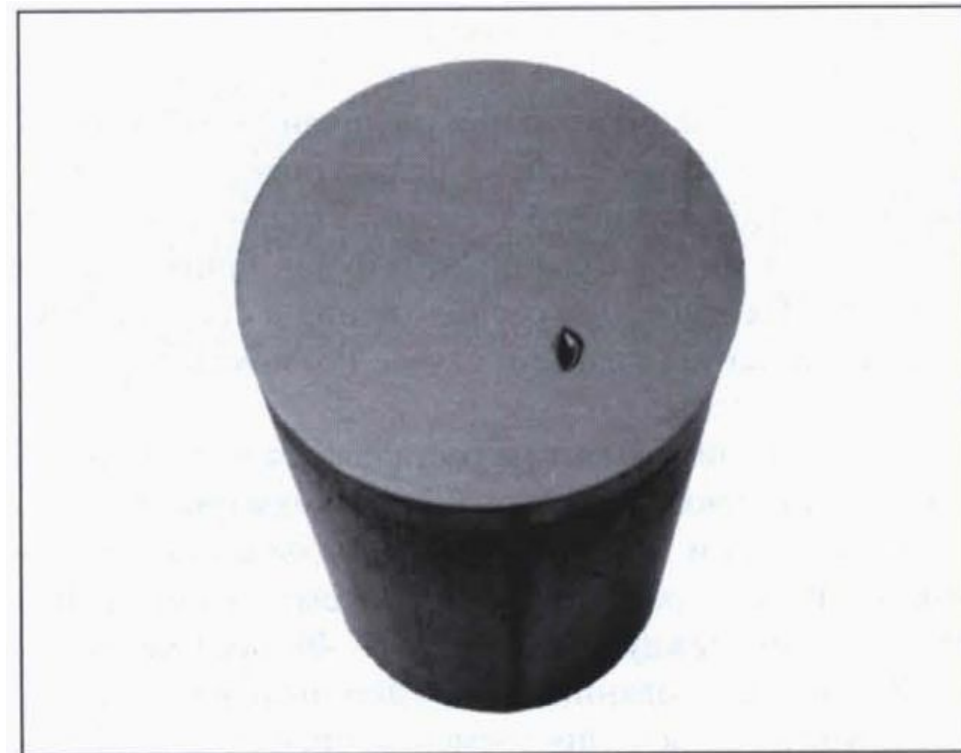
ПОПЕРЕЧНЫЙ МАКРОШЛИФ  
ПРОКАТА КРУГЛОГО СЕЧЕНИЯ  
ДИАМЕТРОМ 22 ММ С ДЕФЕКТОМ  
«ВКЛЮЧЕНИЕ ЭЛЕМЕНТА»

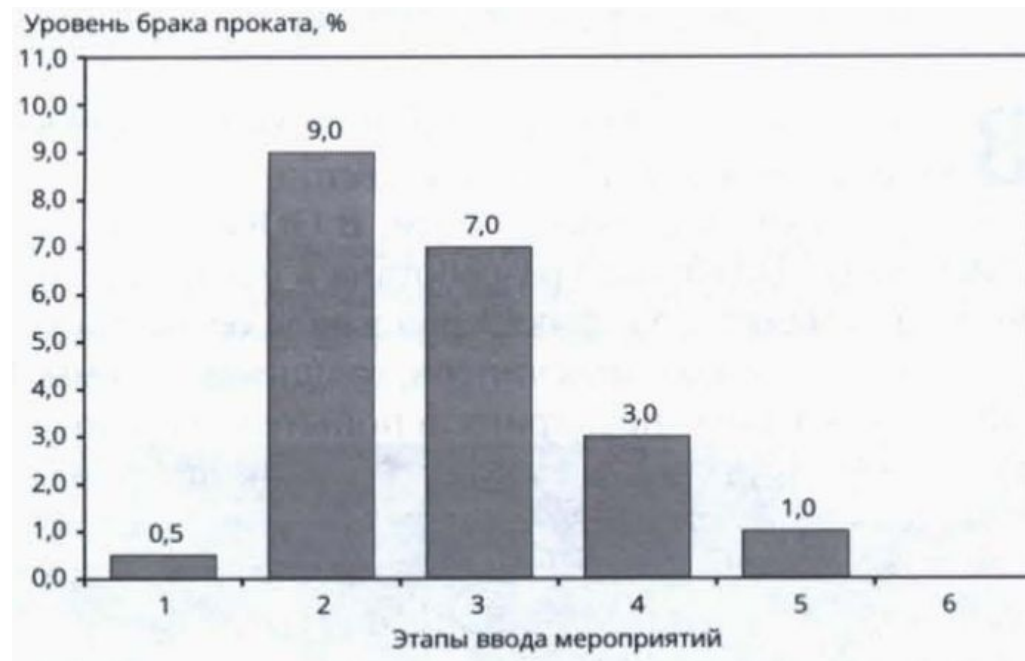
## УРОВНИ БРАКА ПРОКАТА НА РАЗНЫХ ЭТАПАХ ПОВЫШЕНИЯ ЕГО КАЧЕСТВА
