Стилистическая реставрация в России 19 века

Королева М.Е.
2-РРАНм-1

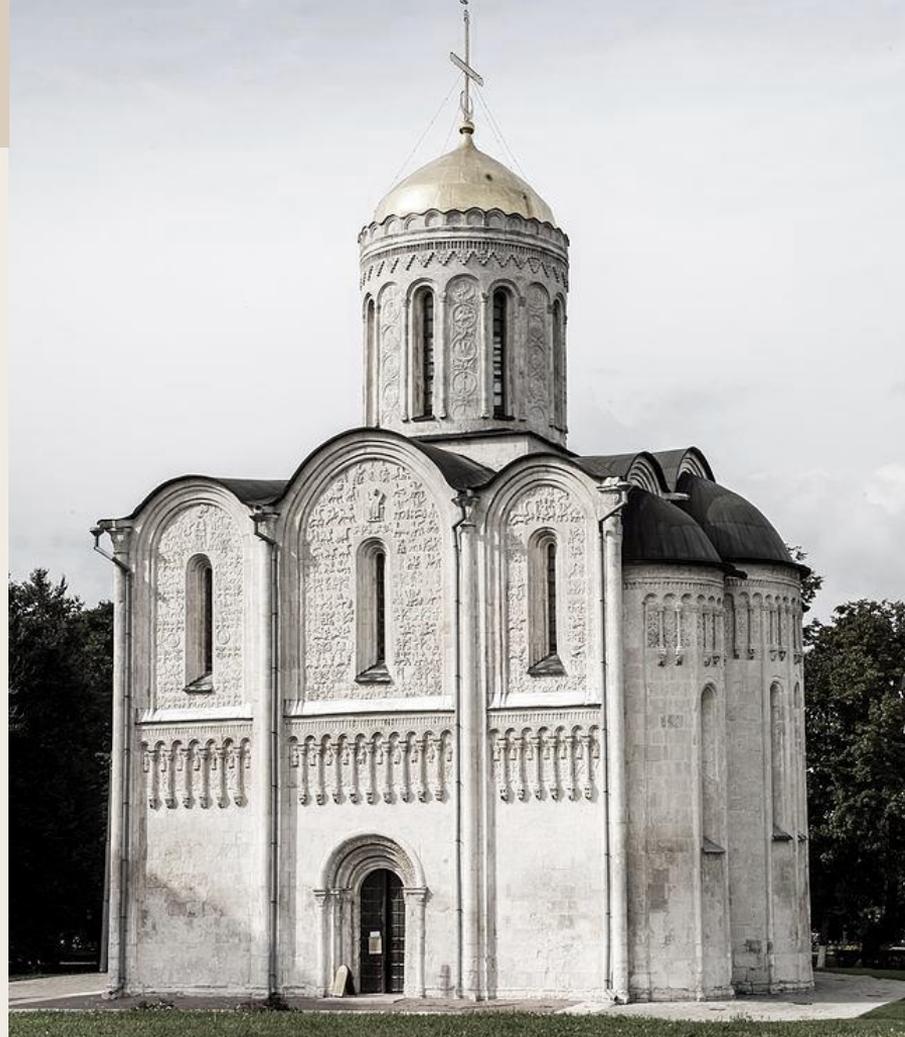
Дмитриевский собор современный вид

Реставрация: 1834—1843 гг.
под руководством архитектора
Е.Я.Петрова

В ходе работ:

- удалены галереи
- заменено скульптурное
убранство

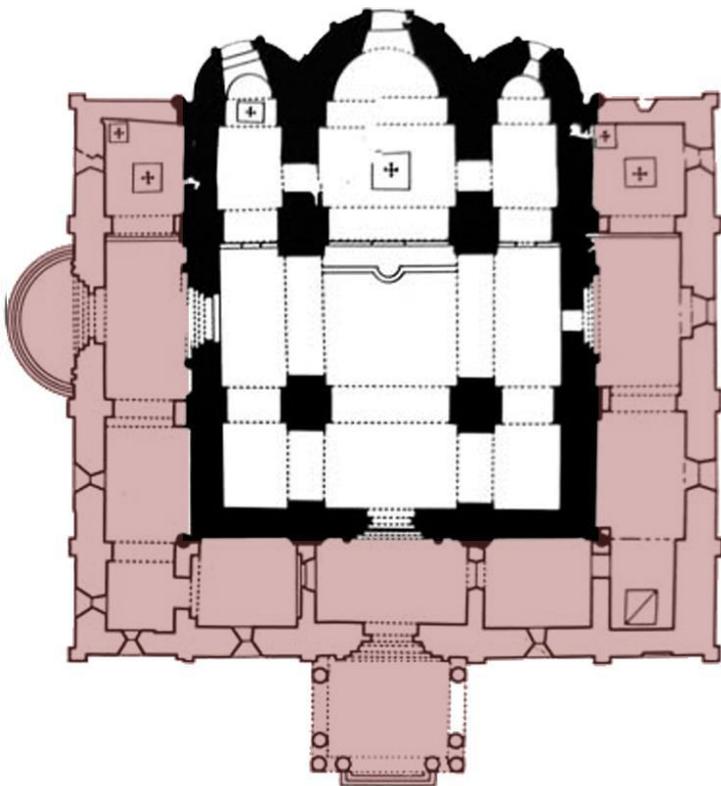
План собора до реставрации

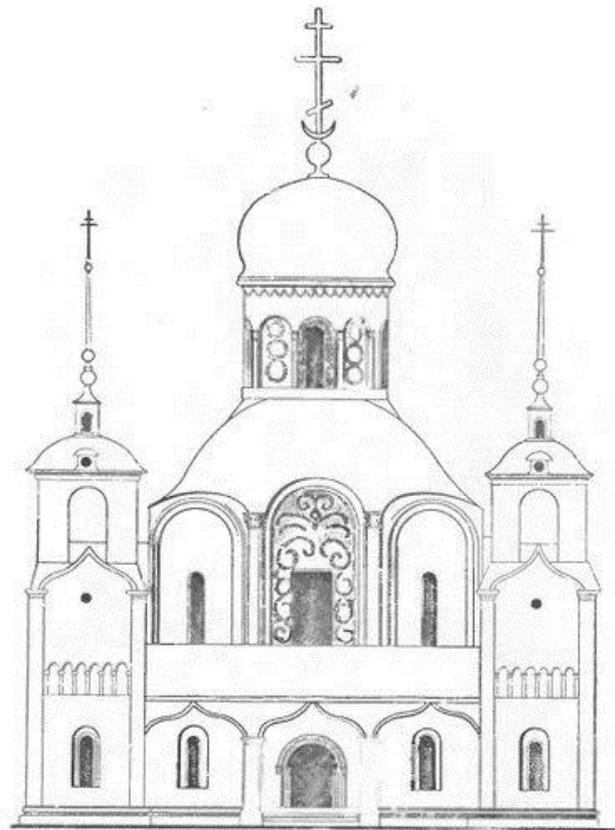
Западный фасад собора до реставрации (чертеж 1836 года)

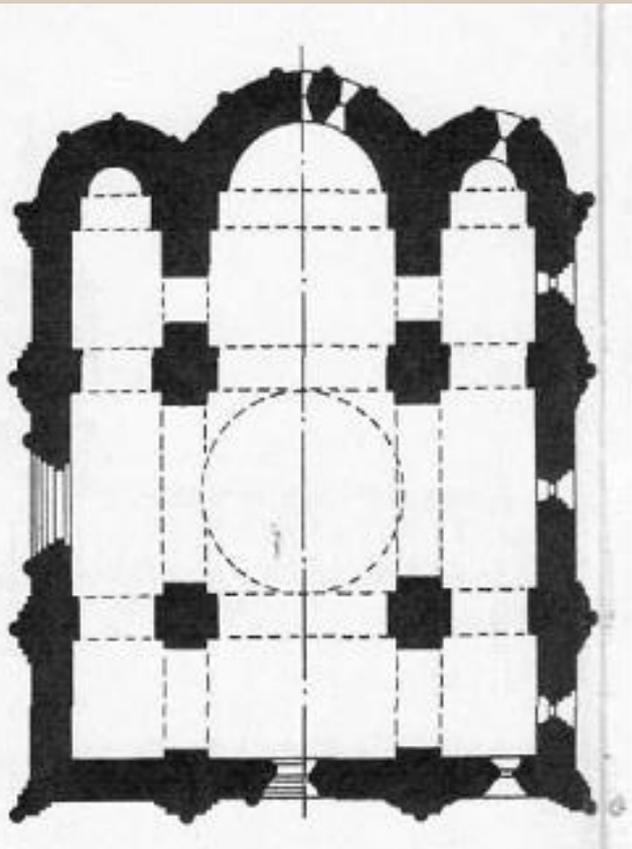
План собора после реставрации

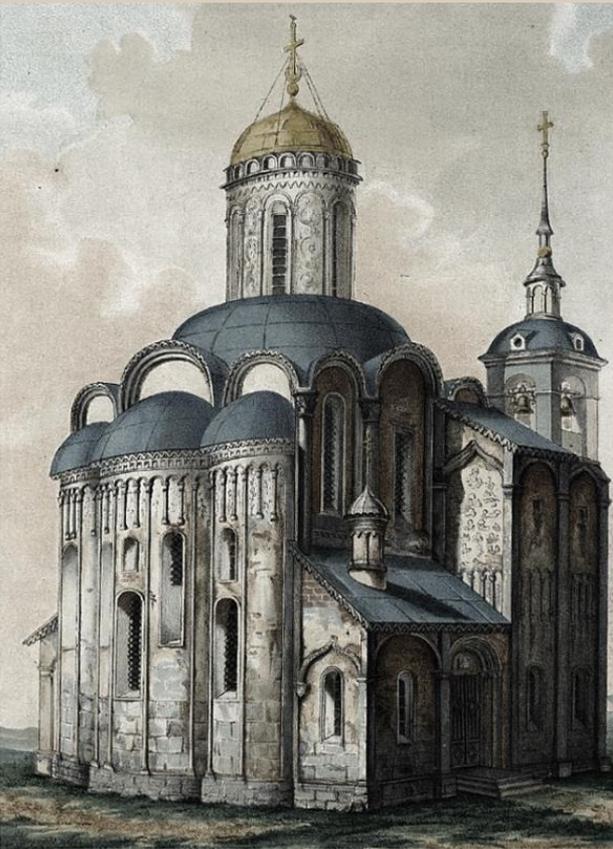
Собор до реставрации.
Акварель Ф.Д. Дмитриева

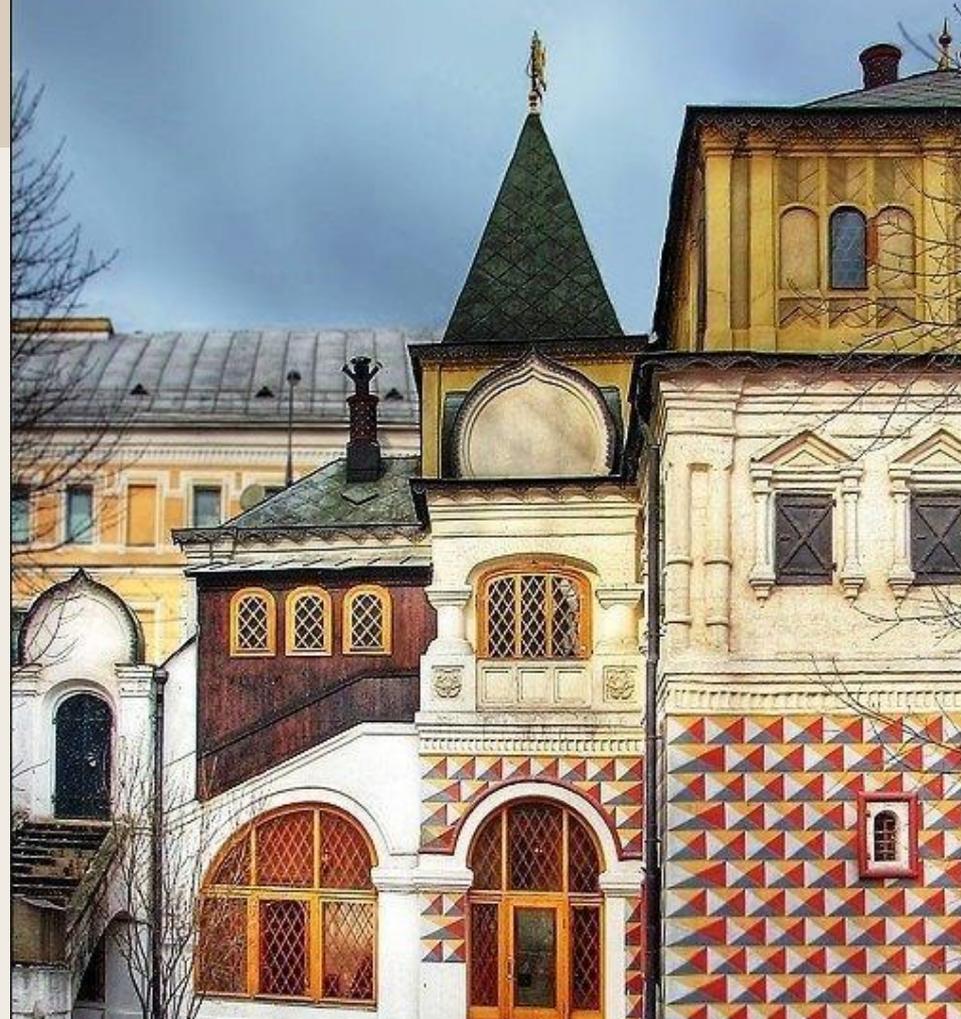
Палаты Романовых в Москве. Современный вид

Реставрация: 1858 г.
под руководством Ф.Ф.Рихтера

В ходе работ:

- надстроен верхний деревянный этаж
- добавлен балкон на восточном фасаде
- добавлен руст в пределах нижнего этажа

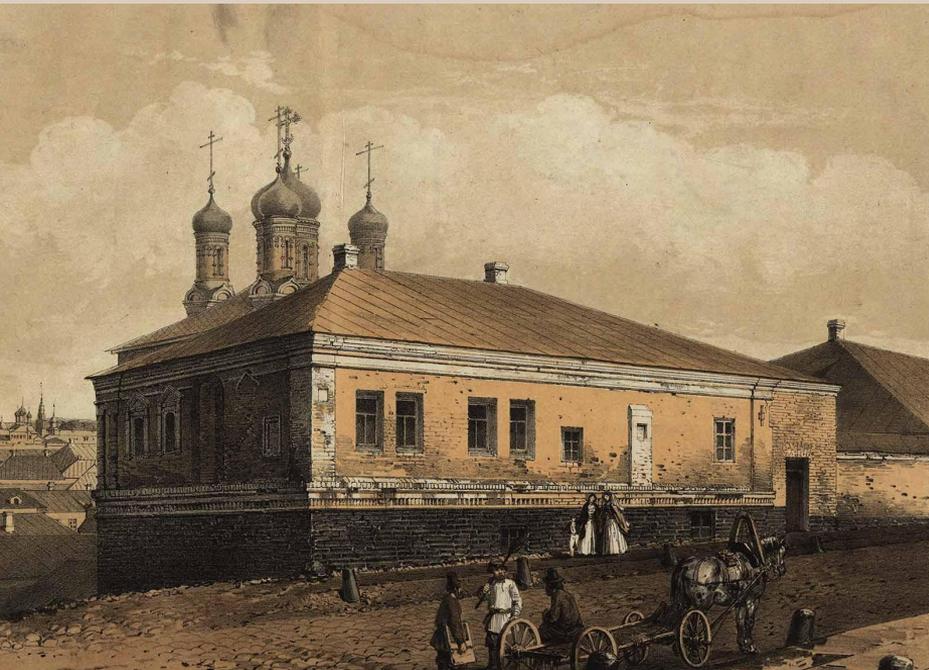
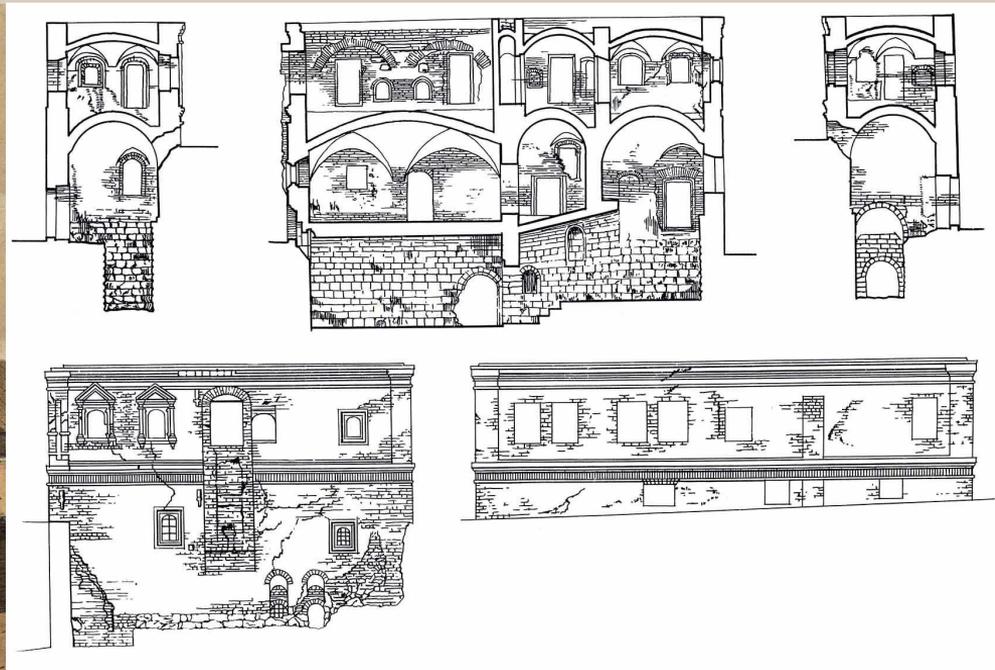
Палаты бояр Романовых до начала реставрации.
Литография. Вторая половина 19 в.

Обмерные чертежи палат XVI–XVII вв.,
выполненные Федором Рихтером
до начала реставрации.

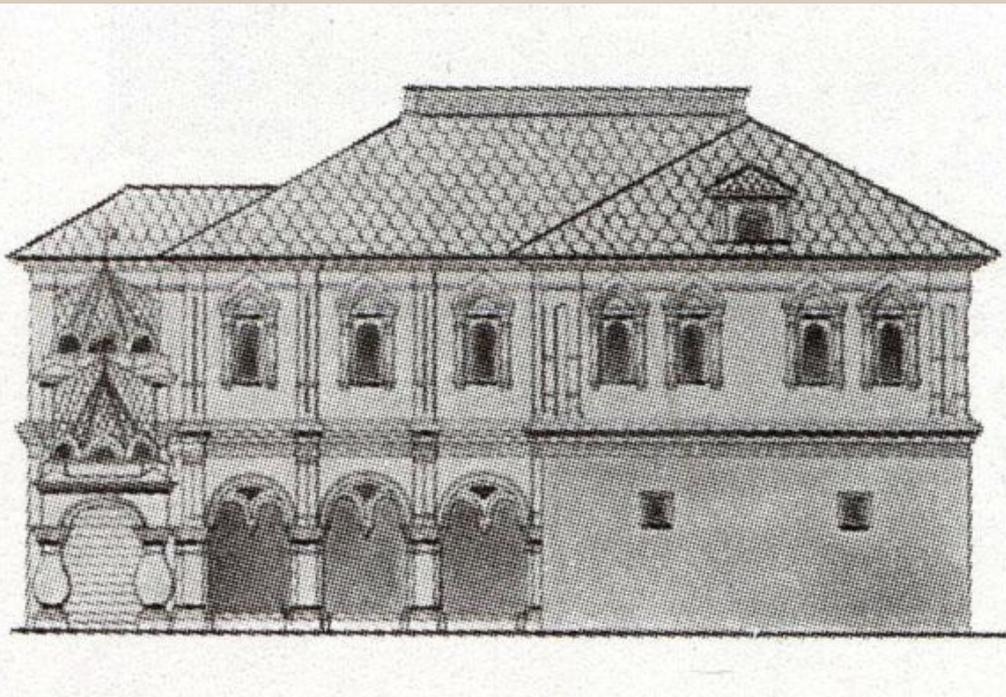
Вариант реставрации, предложенный А. Мартыновым

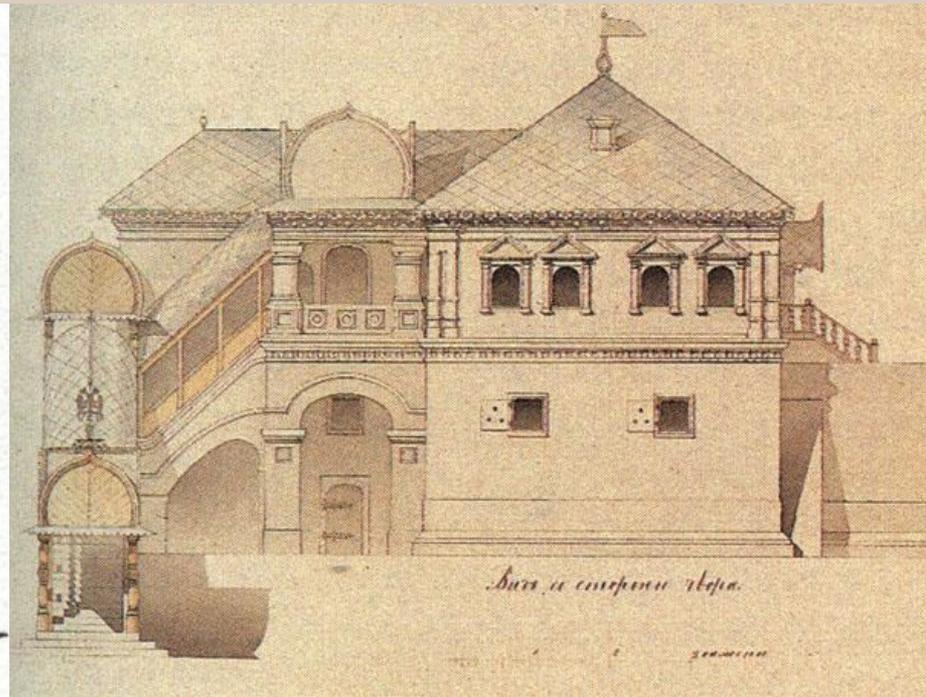
Первый вариант реставрации Ф.Ф.Рихтера.

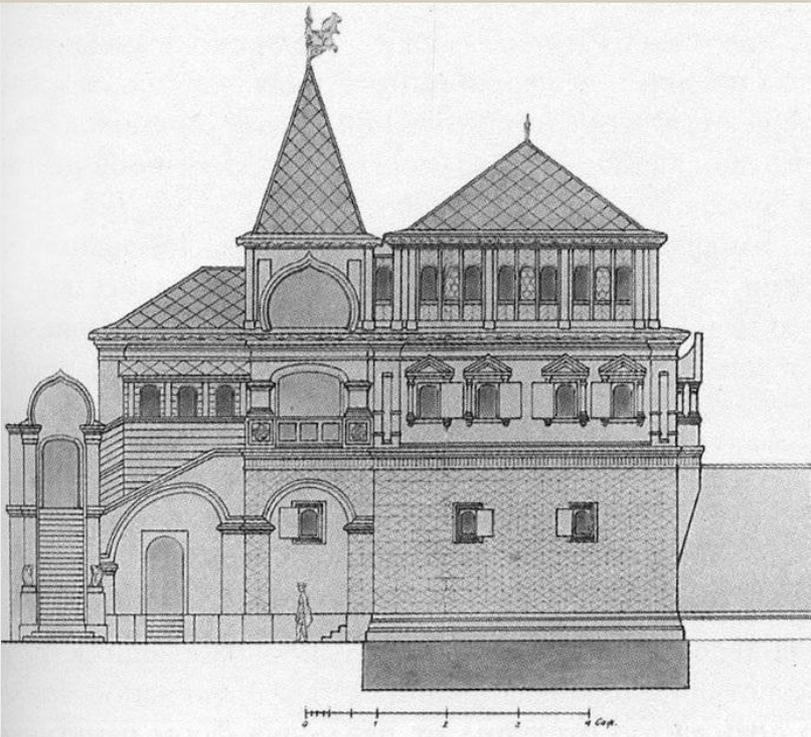
Фасад со стороны двора после
Реставрации Рихтера.

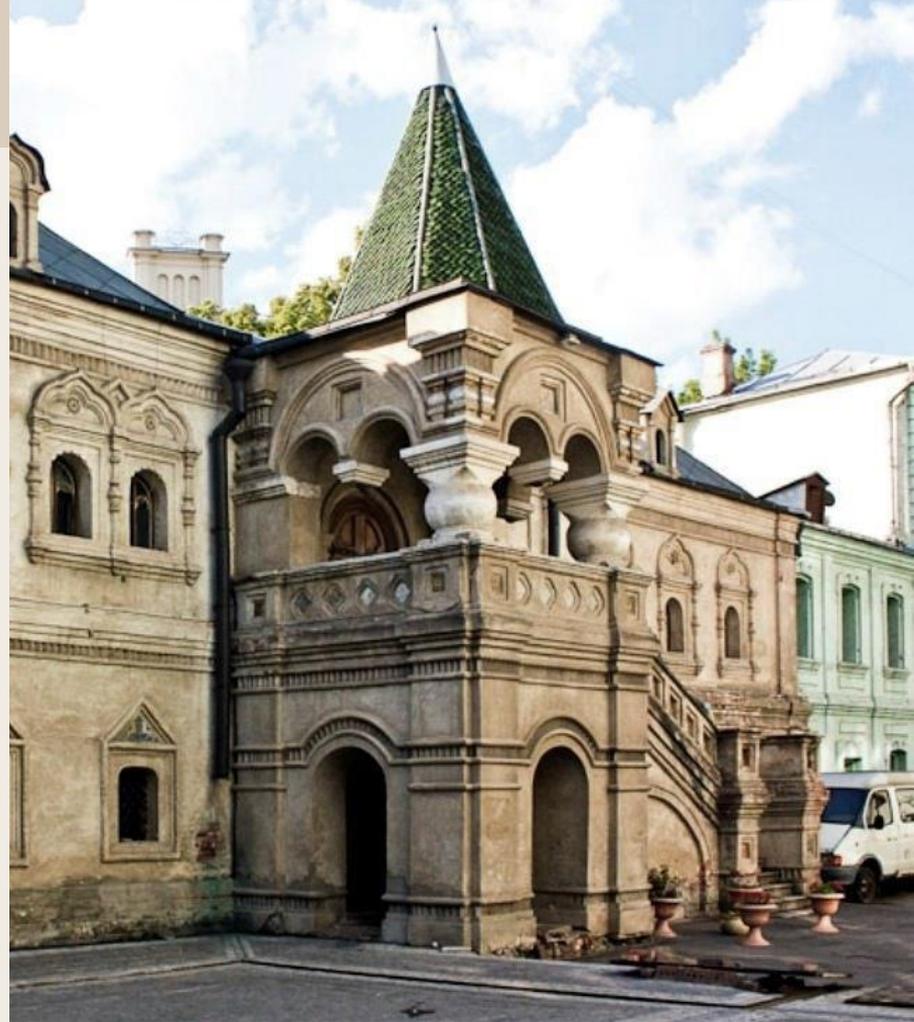
«Теремок» Печатного двора современный вид

Реставрация: 1872—1875 гг.
под руководством
Н.А.Артлебена

В ходе работ:

- построено новое крыльцо
- декорирован северный фасад
- перестроена верхняя часть палат

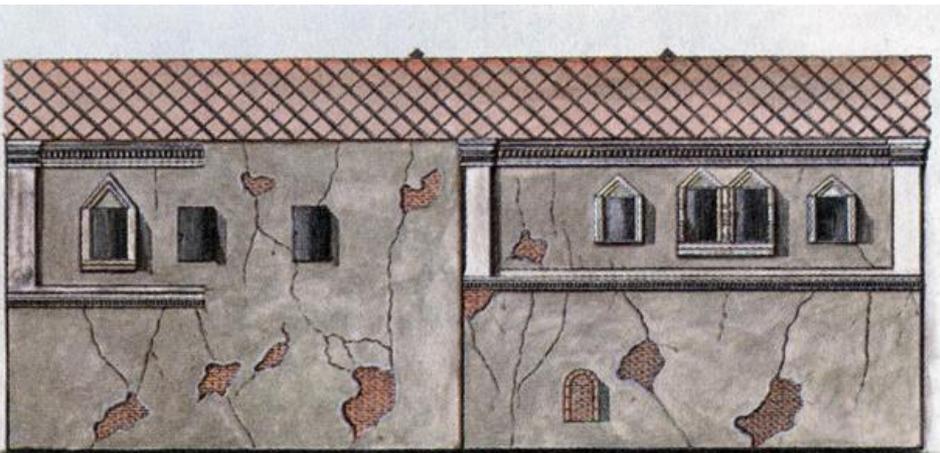
Северный фасад до реставрации.

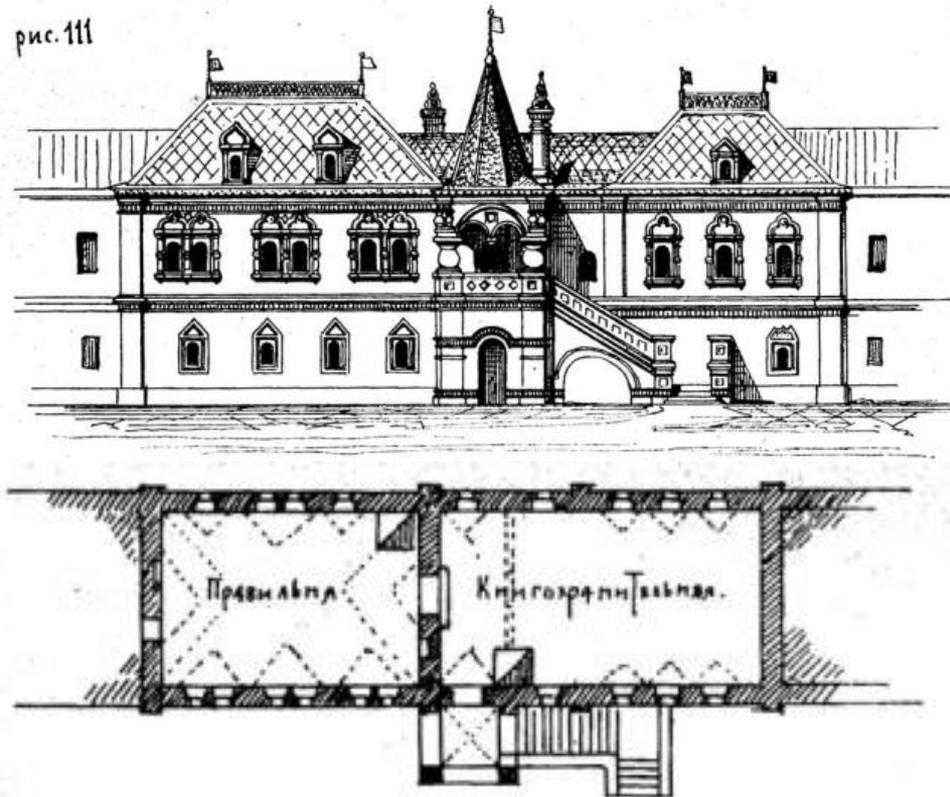
Фасад со двора после реставрации. План.
Рисунки А.А.Потапова.

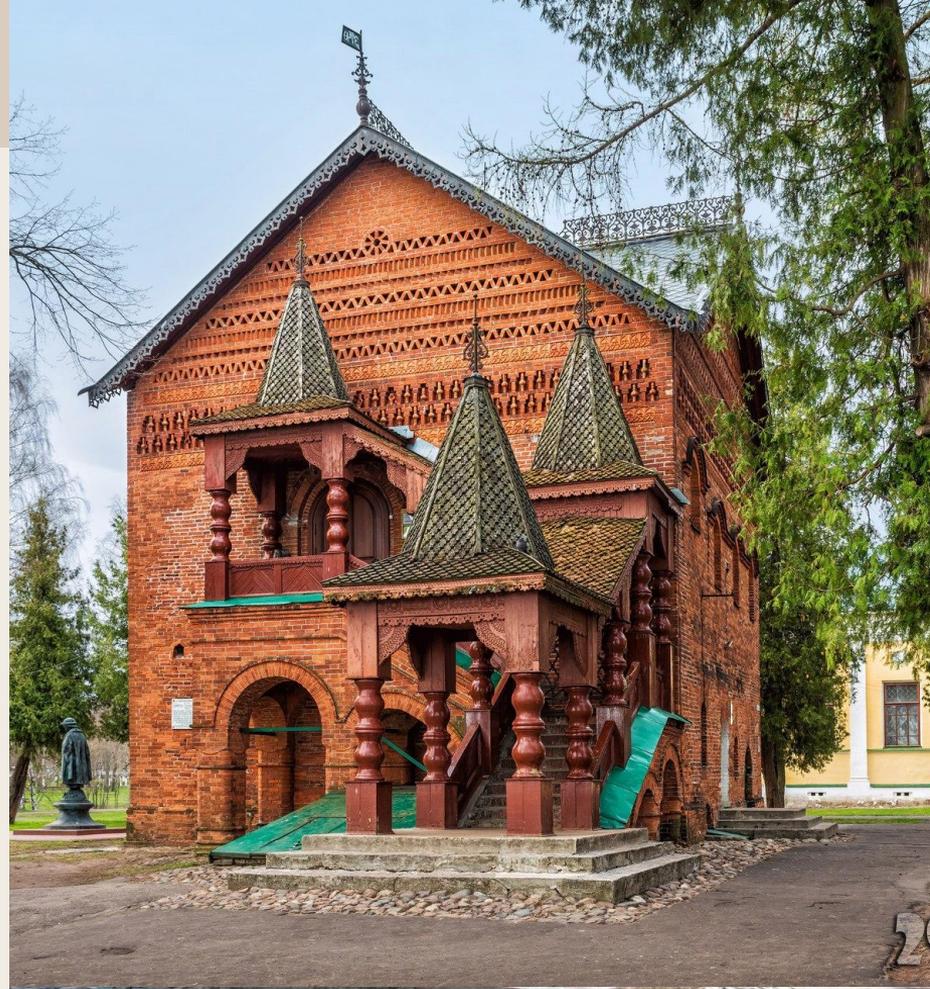
Княжеские палаты современный вид

Реставрация: 1890—1892 гг.
под руководством
Н. В. Султанова

В ходе работ:

- изменена форма кровли,
добавлены украшения (подзоры и
гребни)
- пристройка парадного крыльца

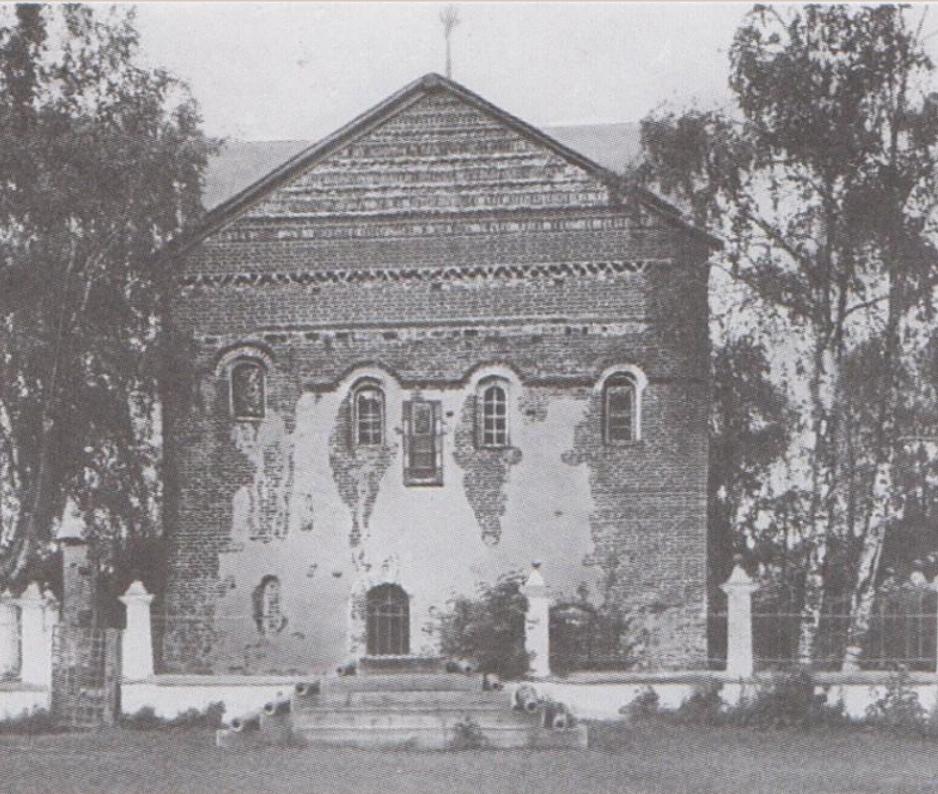
Западный фасад до реставрации.

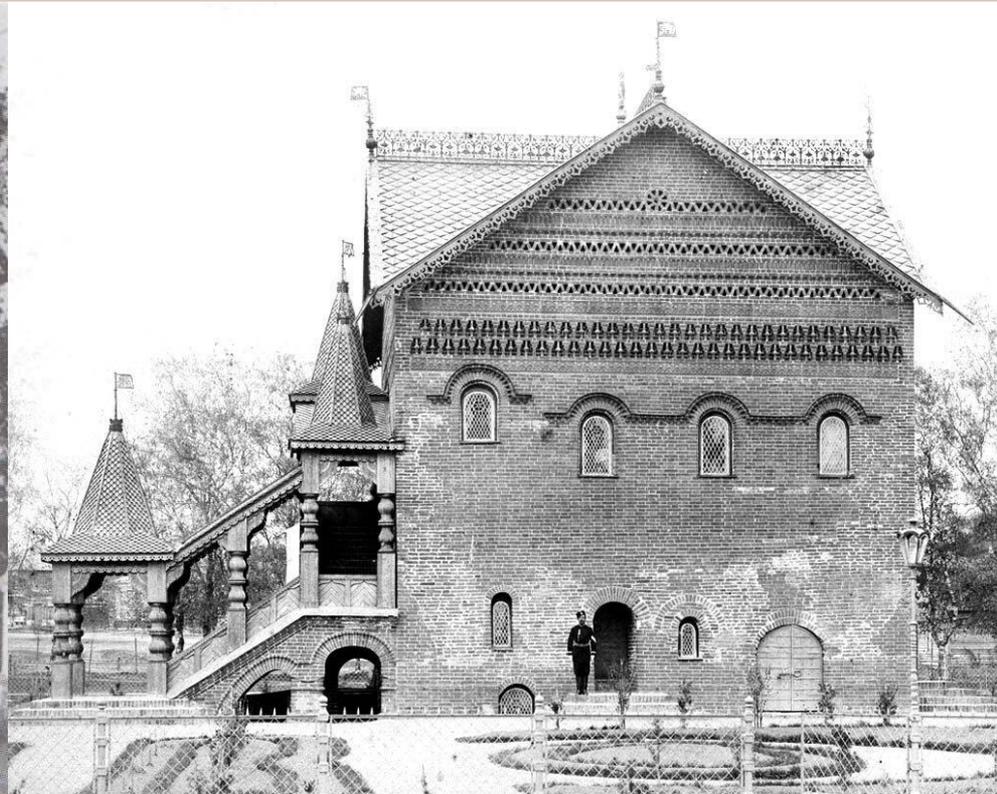
Западный фасад после реставрации.

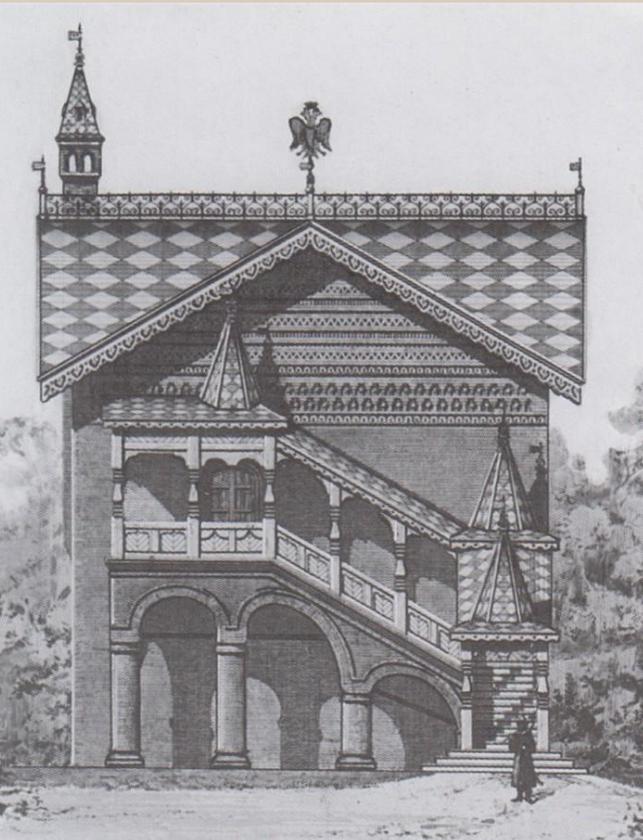
Проект реставрации Султанова

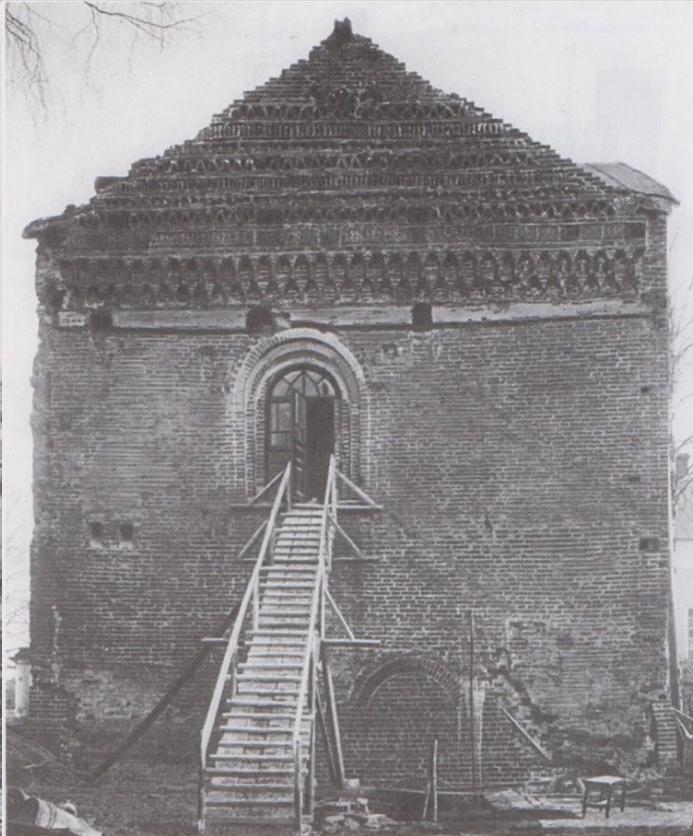
Северный фасад во время реставрации
