Стилистическая реставрация в России 19 века

Королева М.Е.
2-РРАНм-1

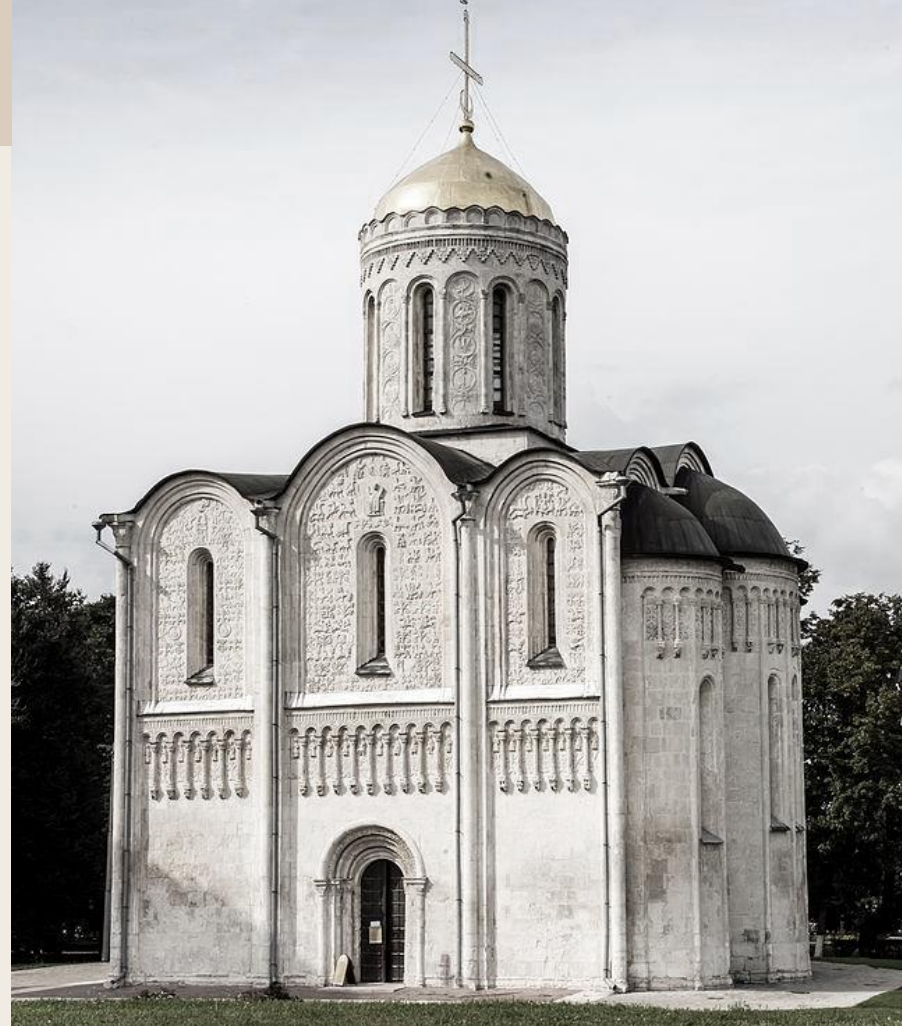
Дмитриевский собор современный вид

Дмитриевский собор во Владимире

Строительство: 1194-1197 гг.

Реставрация: 1834—1843 гг.
под руководством архитектора
Е.Я.Петрова

В ходе работ:

- удалены галереи
- заменено скульптурное
убранство

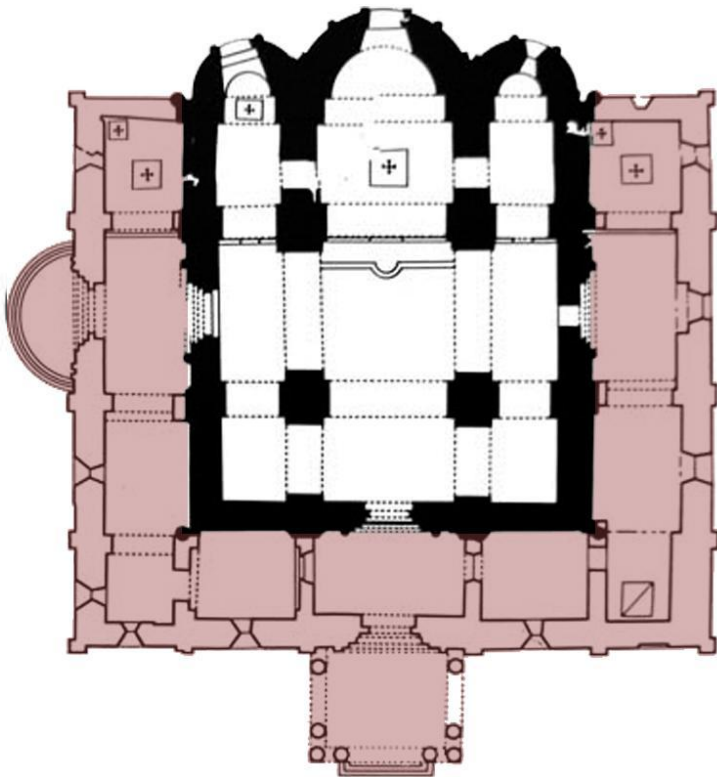
План собора до реставрации

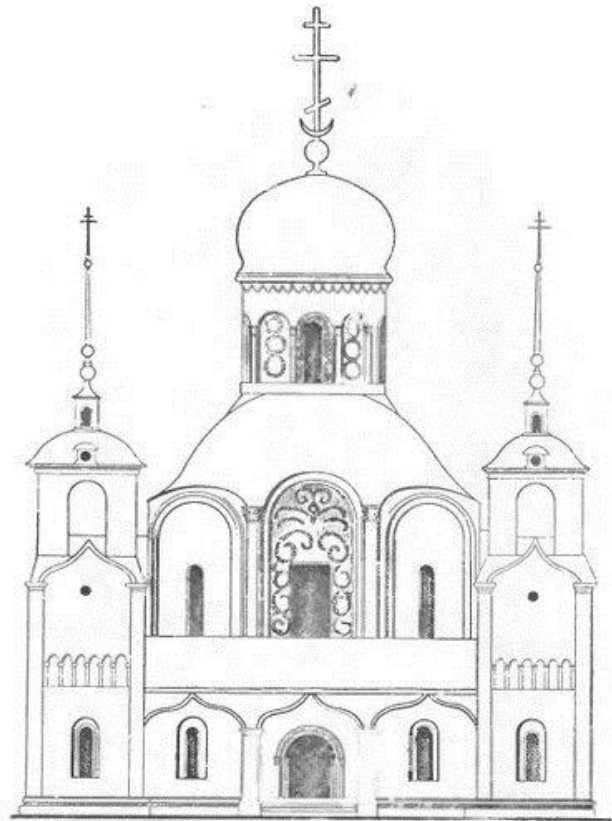
Западный фасад собора до реставрации (чертеж 1836 года)

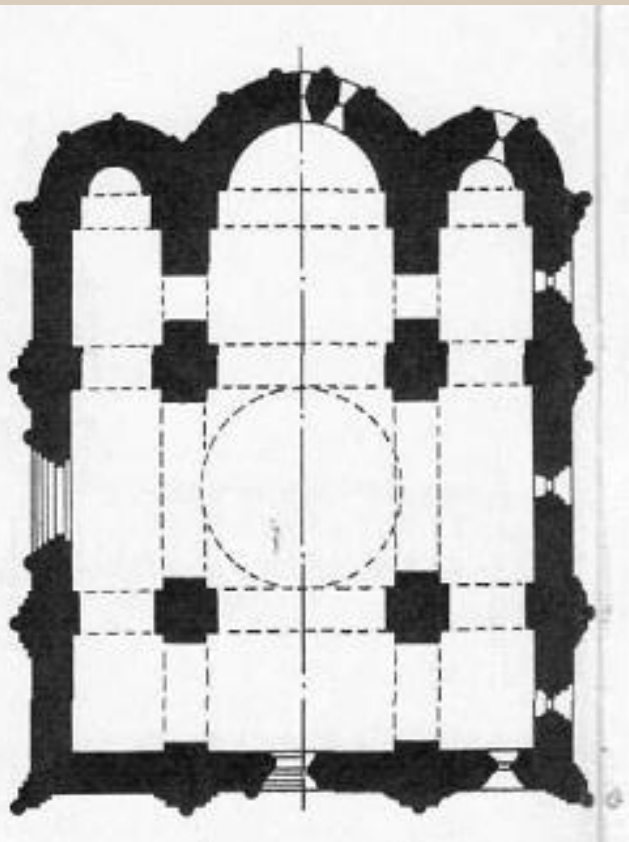
План собора после реставрации

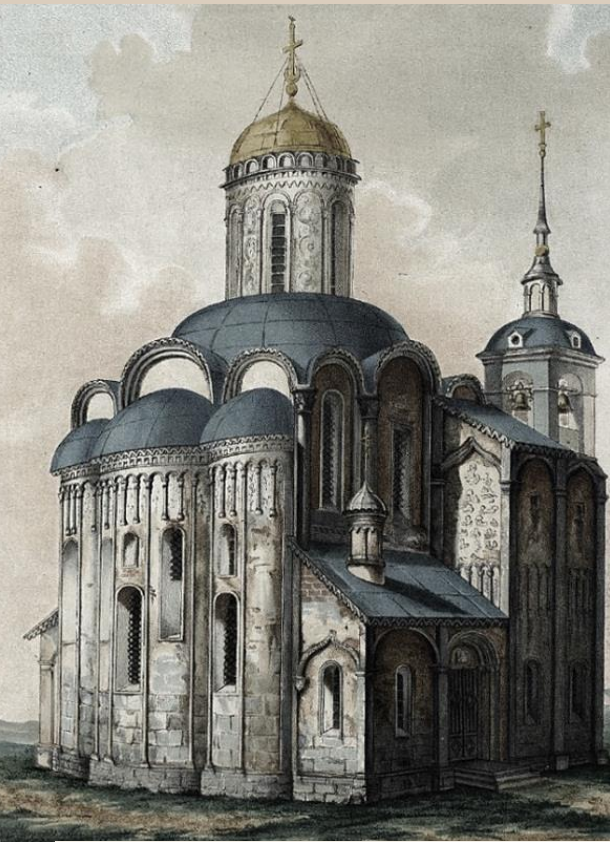
Собор до реставрации.
Акварель Ф.Д. Дмитриева

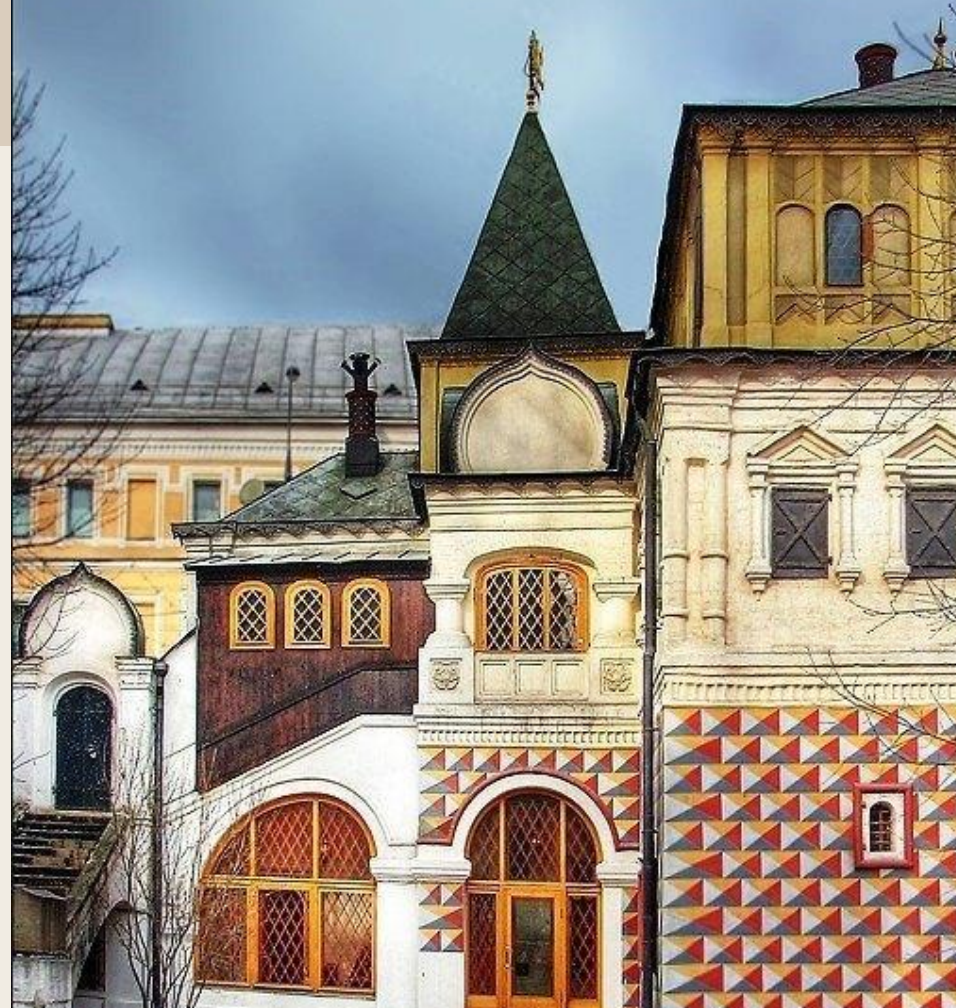
Палаты Романовых в Москве. Современный вид

Палаты Романовых в Москве

Строительство: конец 15 века

Реставрация: 1858 г.
под руководством Ф.Ф.Рихтера

В ходе работ:

- надстроен верхний деревянный этаж
- добавлен балкон на восточном фасаде
- добавлен руст в пределах нижнего этажа

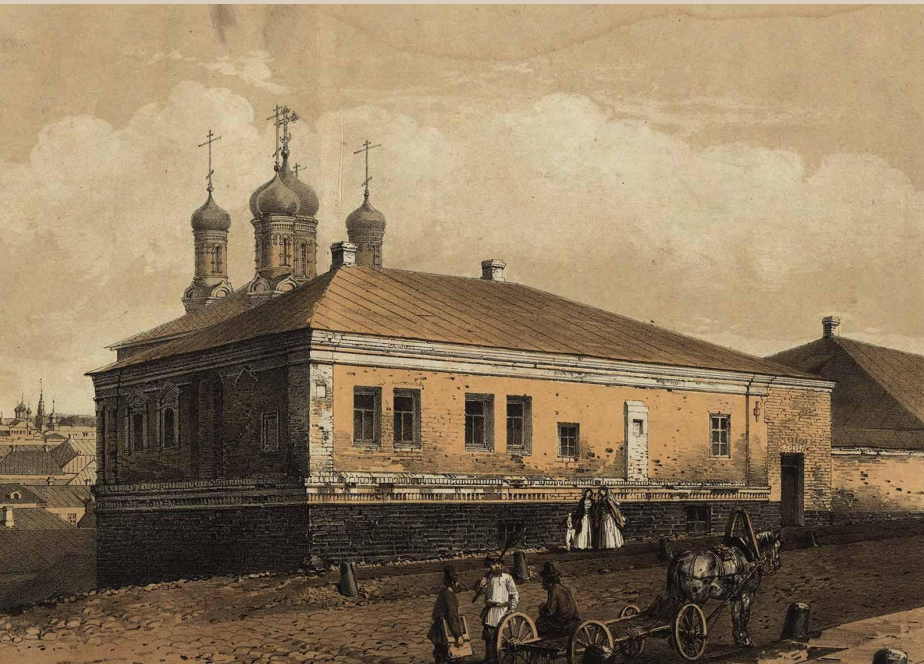
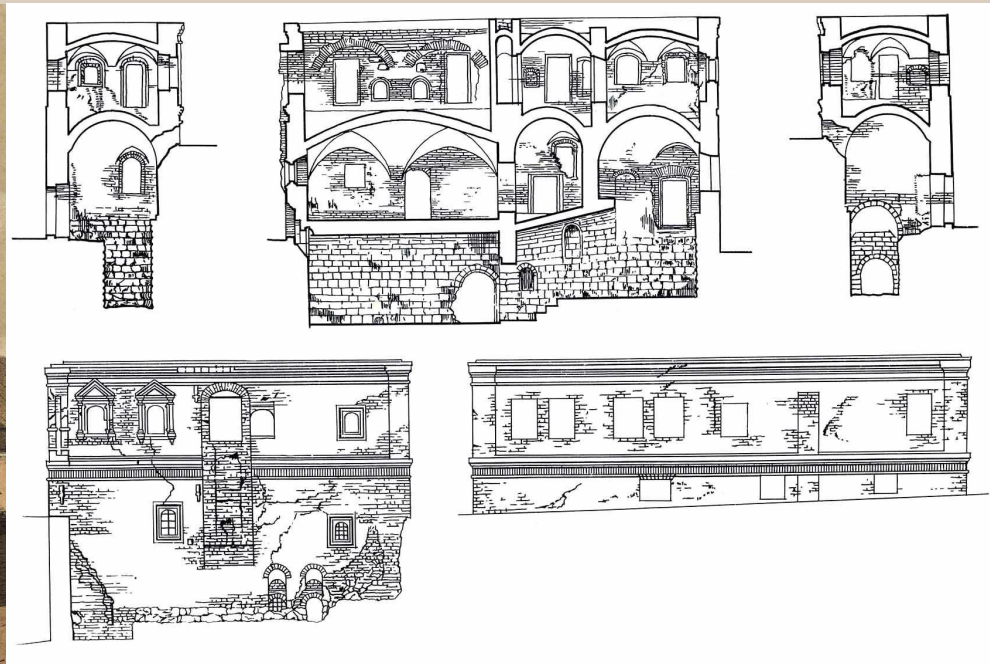
Палаты бояр Романовых до начала реставрации.
Литография. Вторая половина 19 в.

Обмерные чертежи палат XVI–XVII вв.,
выполненные Федором Рихтером
до начала реставрации.

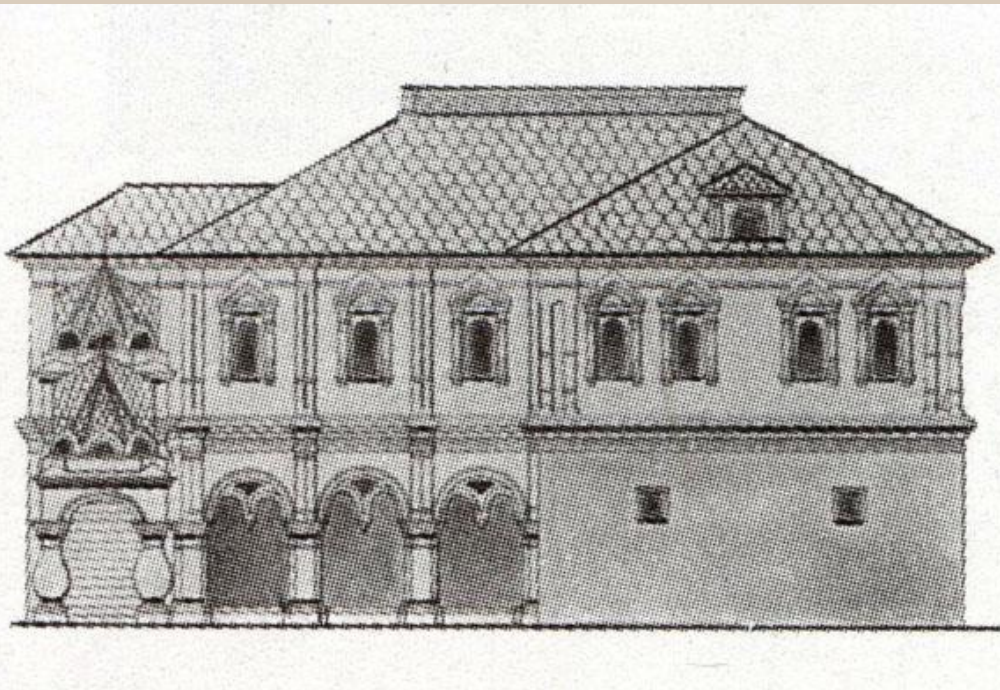
Вариант реставрации, предложенный А. Мартыновым

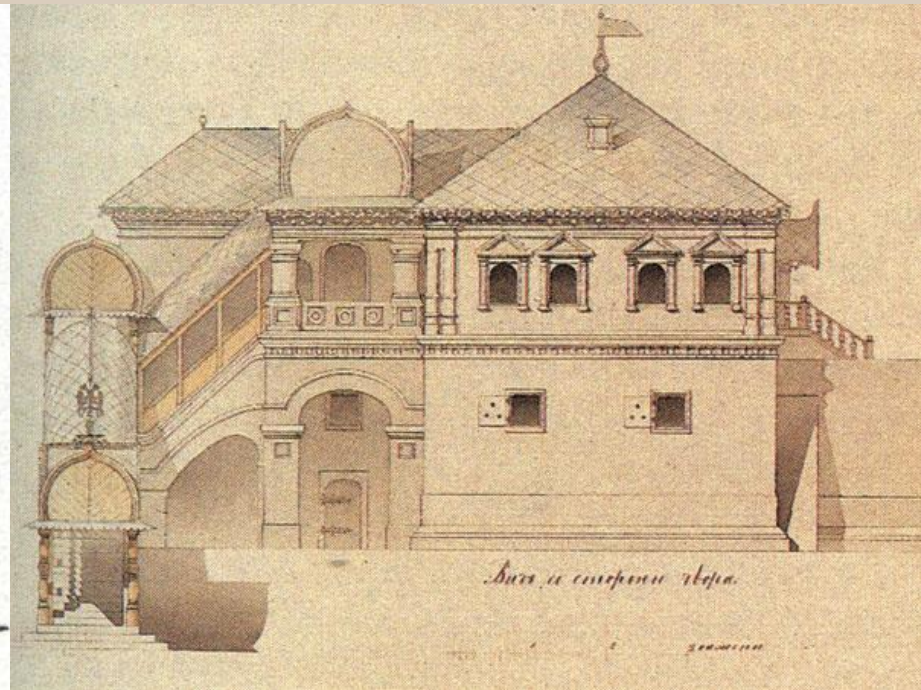
Первый вариант реставрации Ф.Ф.Рихтера.

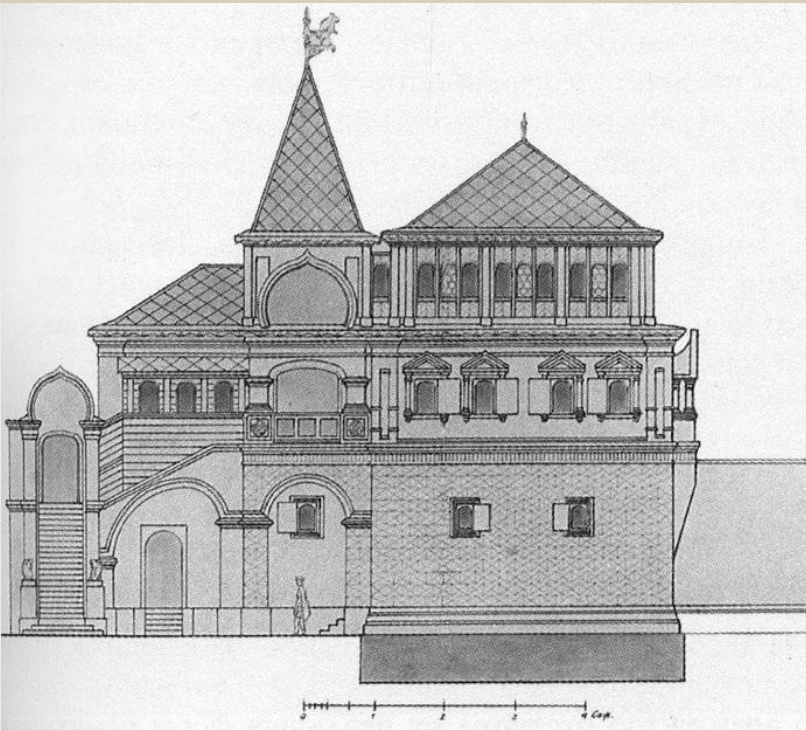
Фасад со стороны двора после
Реставрации Рихтера.

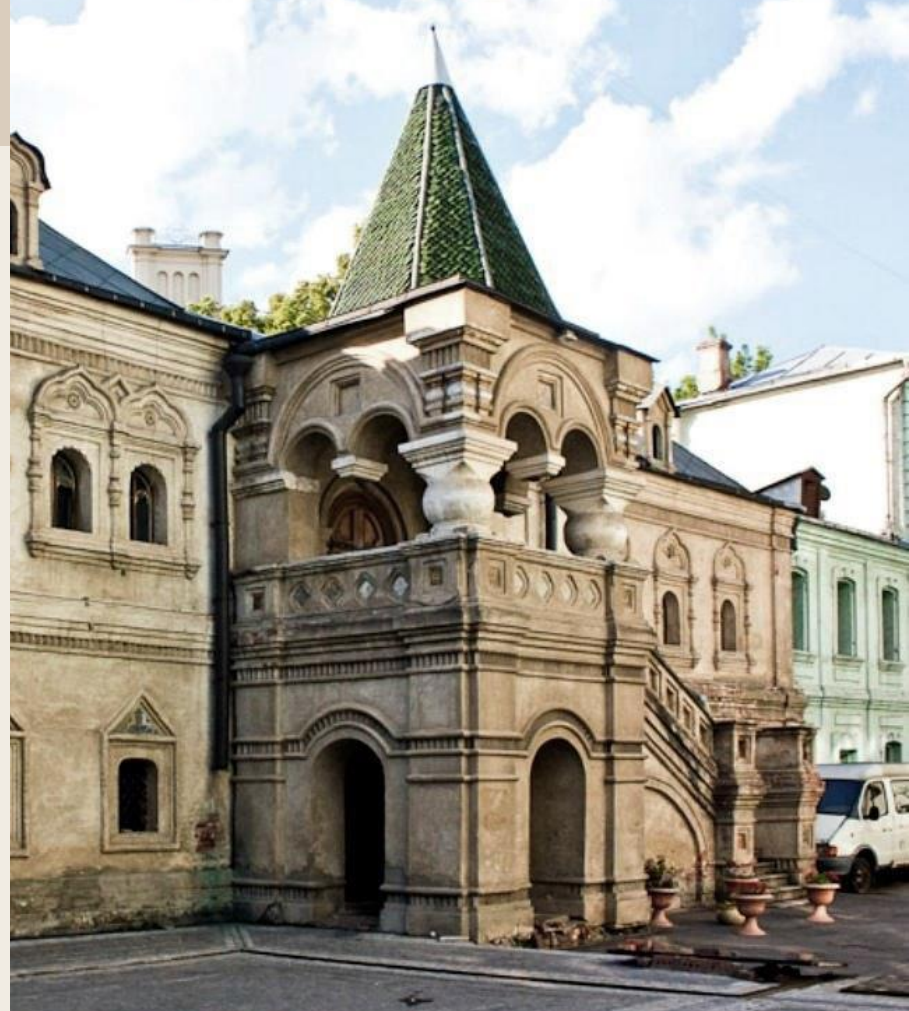
«Теремок» Печатного двора современный вид

«Теремок» Печатного двора в Москве

Строительство: 1679 г.

Реставрация: 1872—1875 гг.
под руководством
Н.А.Артлебена

В ходе работ:

- построено новое крыльцо
- декорирован северный фасад
- перестроена верхняя часть палат

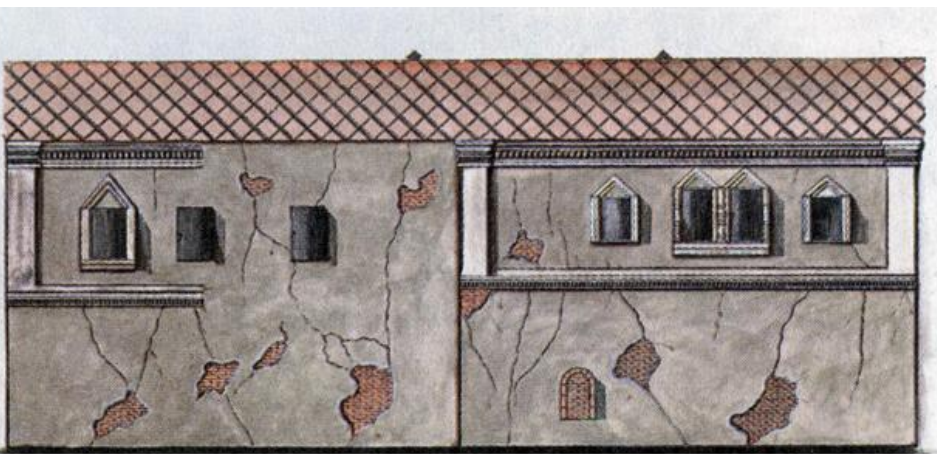
Северный фасад до реставрации.

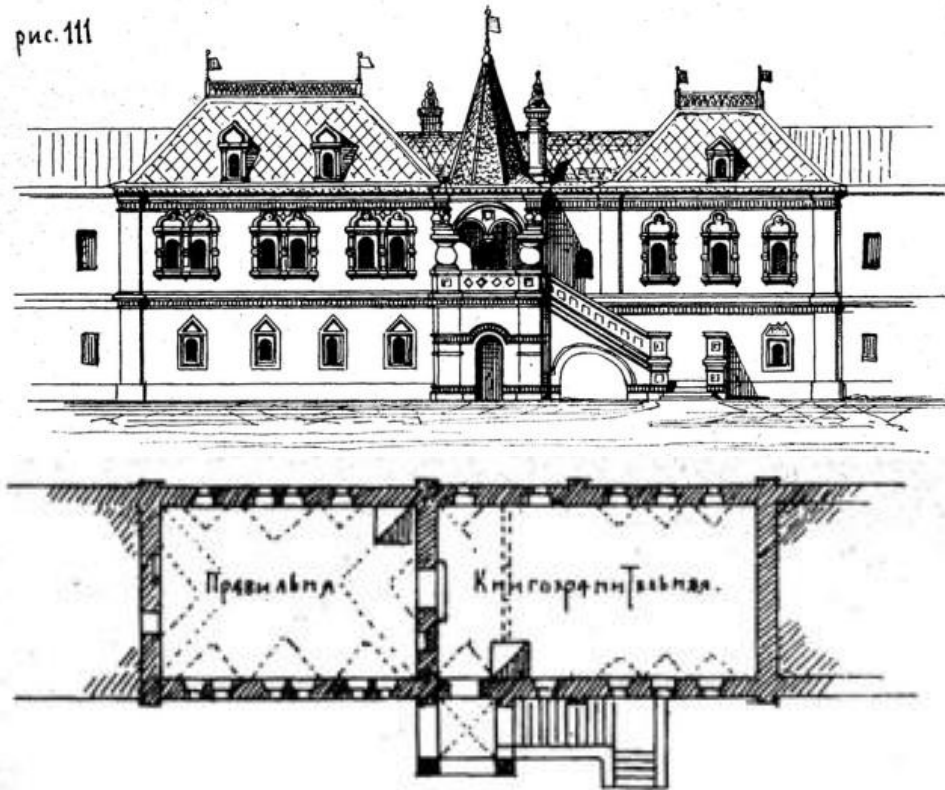
Фасад со двора после реставрации. План.
Рисунки А.А.Потапова.

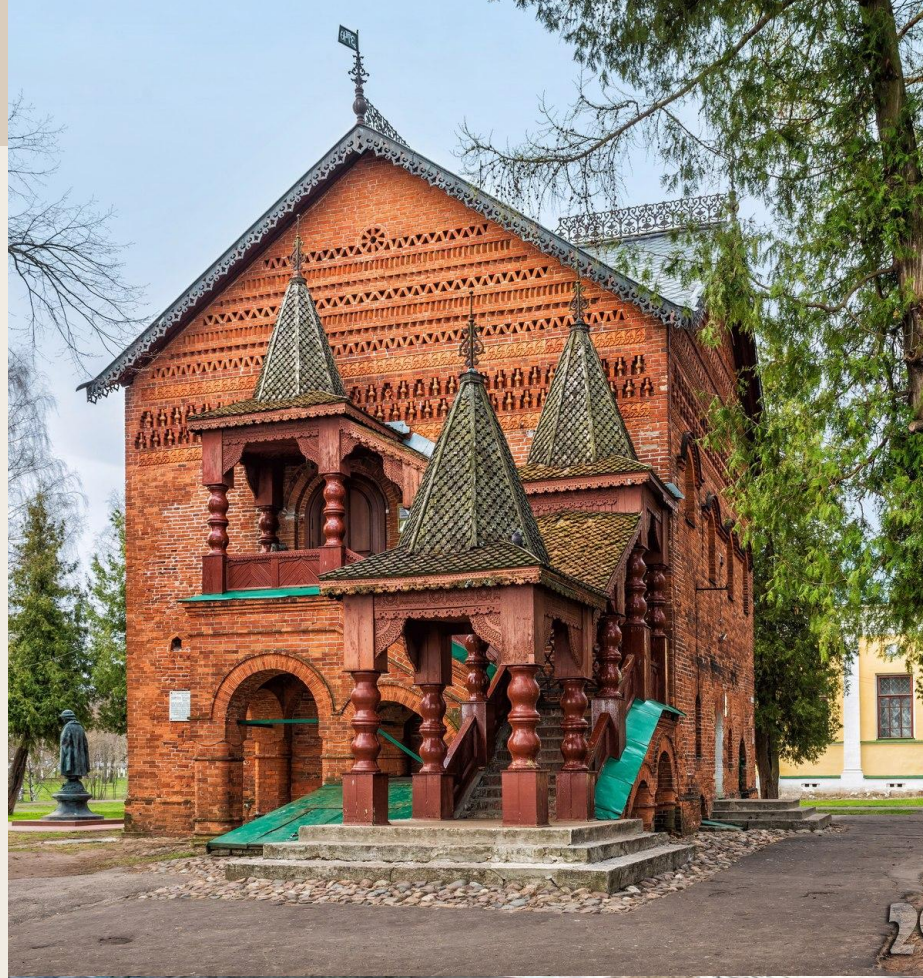
Княжеские палаты современный вид

Княжеские палаты в Угличе

Строительство: 1480 г.

Реставрация: 1890—1892 гг.
под руководством
Н. В. Султанова

В ходе работ:

- изменена форма кровли,
добавлены украшения (подзоры и
гребни)
- пристройка парадного крыльца

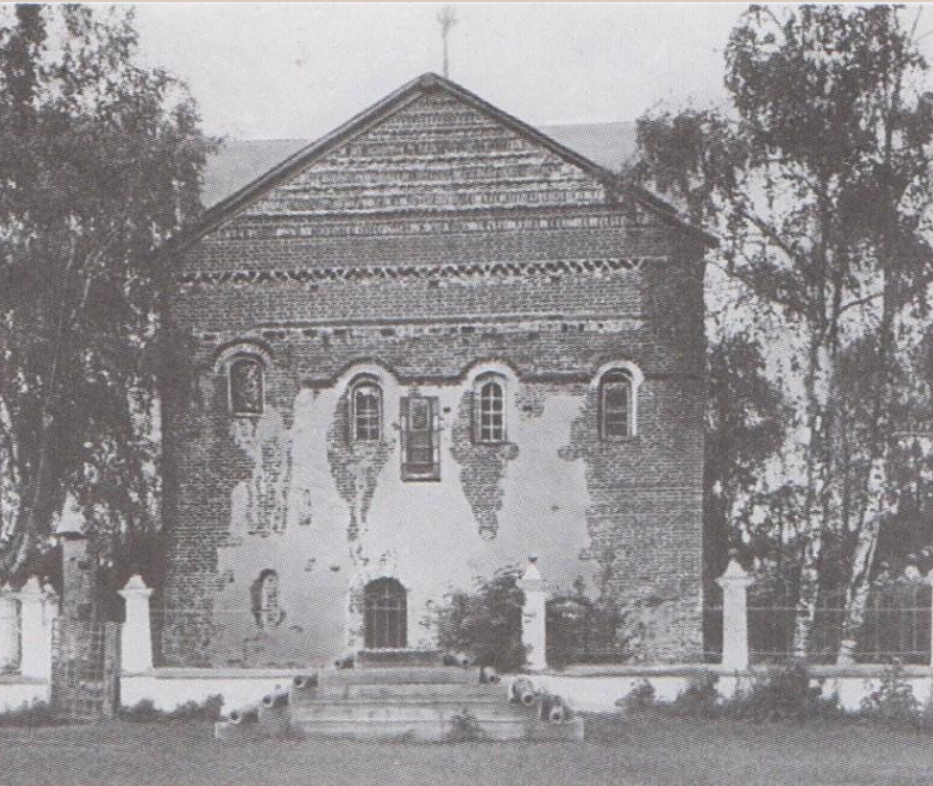
Западный фасад до реставрации.

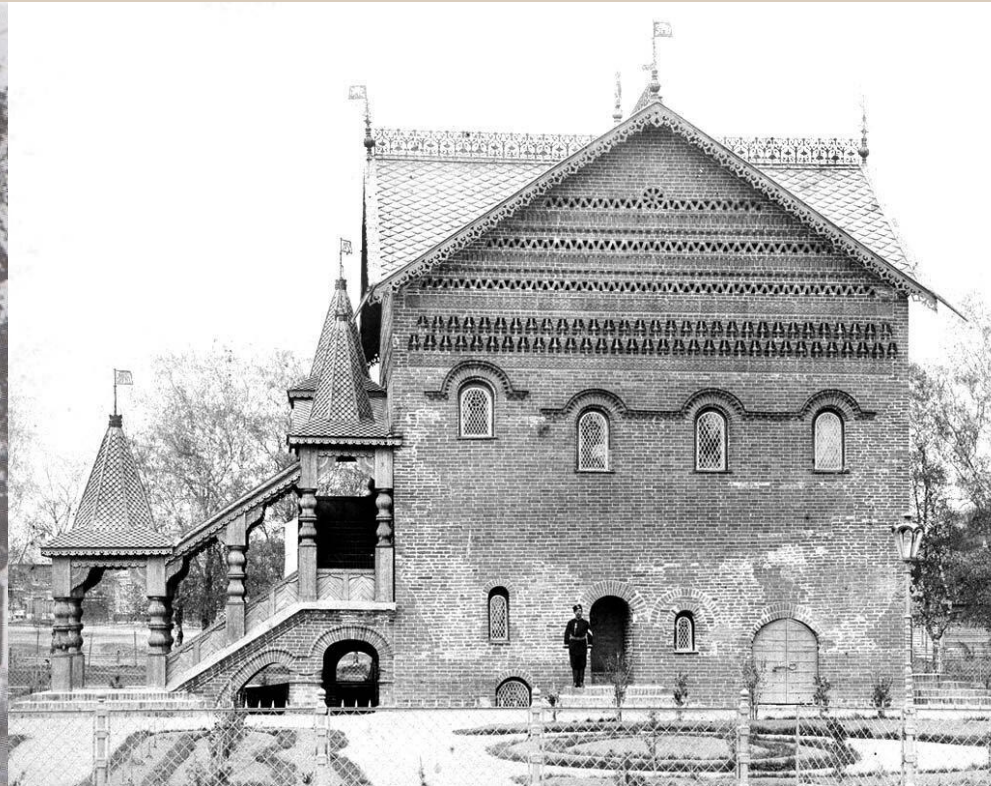
Западный фасад после реставрации.

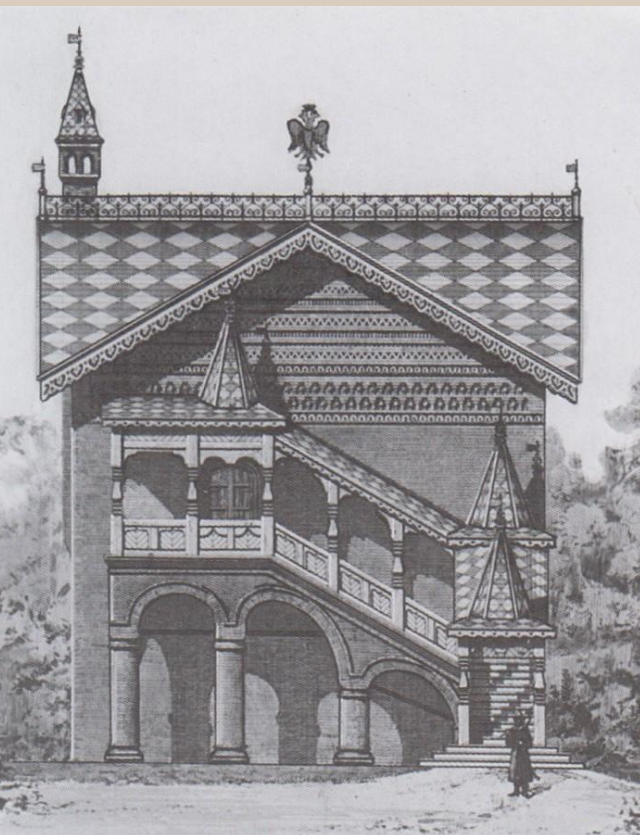
Проект реставрации Султанова

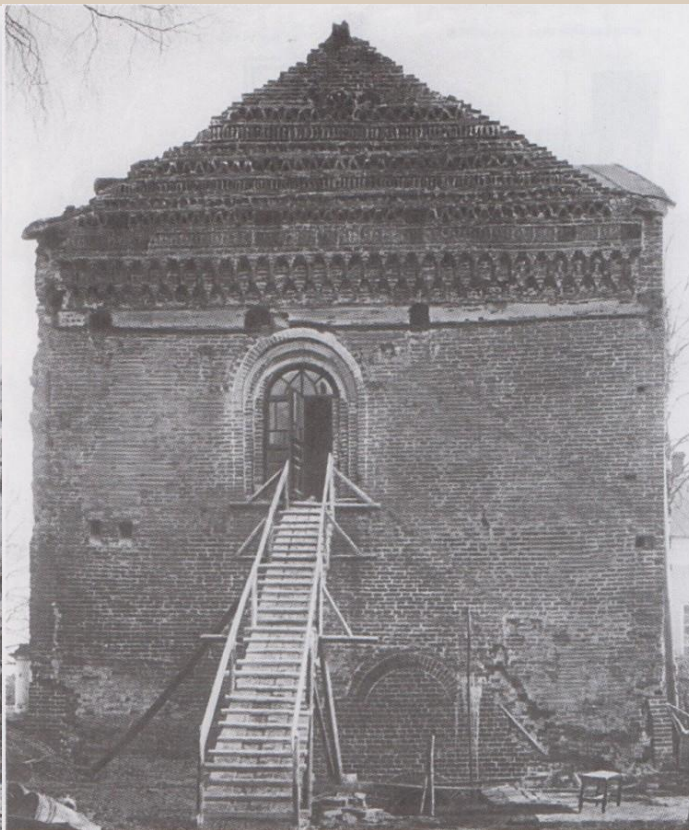
Северный фасад во время реставрации
