Санкт-Петербургский университет ГПС МЧС России
Институт развития профессионального образования
Кафедра переподготовки и повышения квалификации специалистов

ВЫПУСКНАЯ АТТЕСТАЦИОННАЯ РАБОТА
на тему: ««Проведение проверки по факту пожара,
произошедшего 30.10.2015 на теплоходе «Саманта Смит»
по адресу: Республика Крым, г. Ялта, ул. Рузвельта, д. 5»

Объект пожара – Теплоход «Саманта Смит»

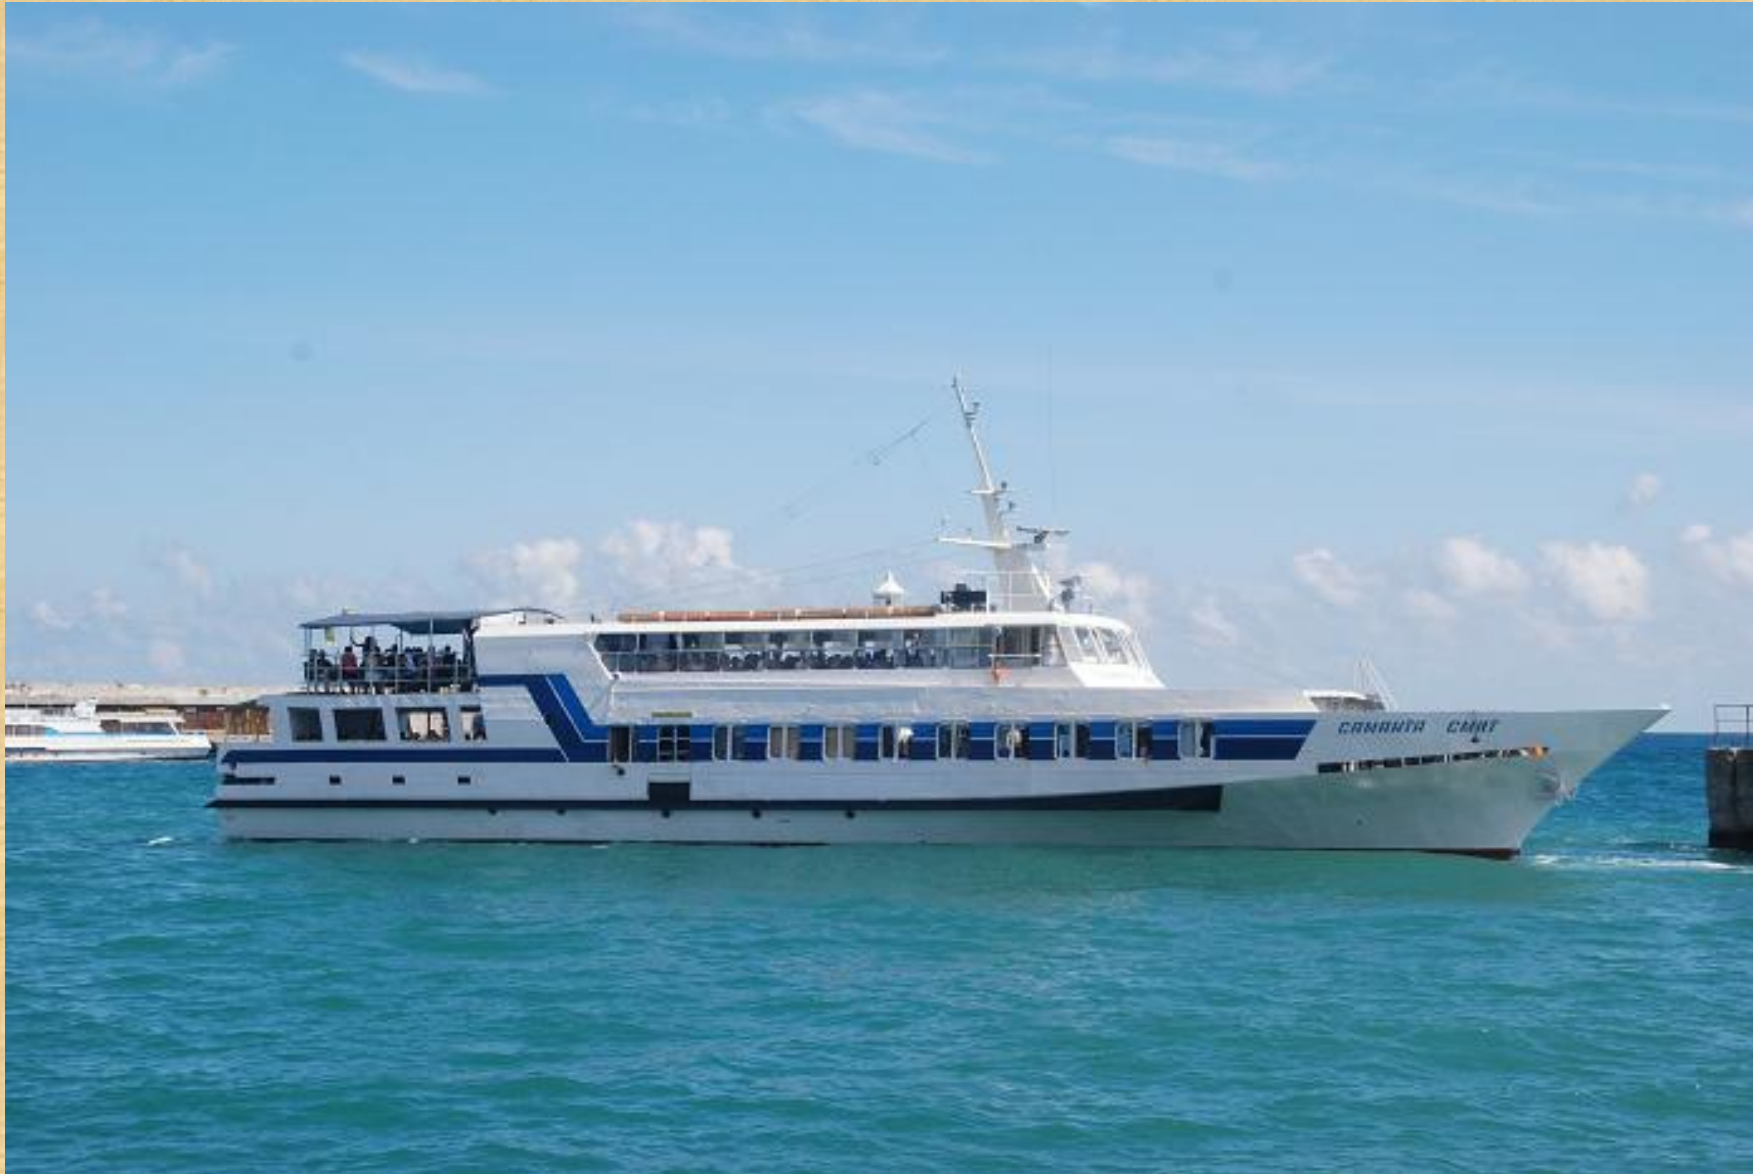
Судно «Саманта Смит», 1986 г. постройки (регистрационный номер 1-550019) расположенное на причале № 2 Ялтинского торгового порта (вдоль причала), установленное на киль-блоках на расстоянии 1,5 метра от поверхности причала. Судно длиной 37 метров и шириной 6,9 метров. Корпус судна металлический в целом: до главной палубы (подводная часть) стальной, выше внешняя обшивка – сталь и надстройка алюминиево-магниевый сплав (АМГ). Судовладелец ГУП Республики Крым «Крымские морские порты».

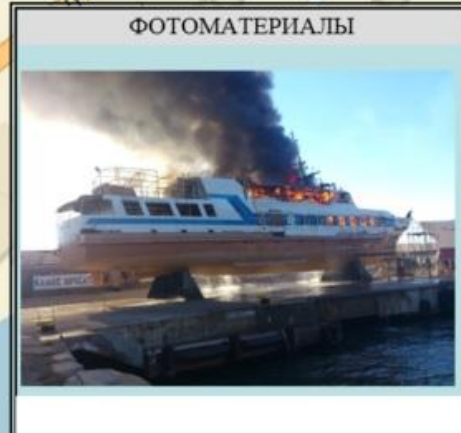
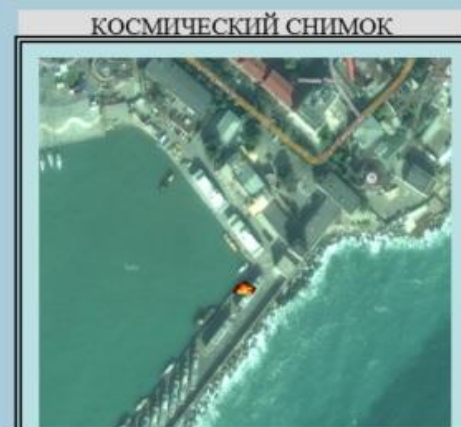
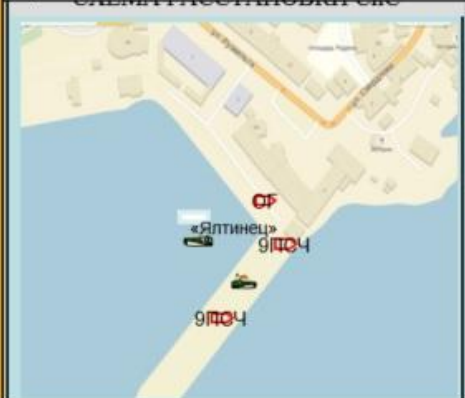
КАРТА ОБСТАНОВКИ

В 09:20 при проведении ремонтных работ на теплоходе «Саманта Смит», стоявшего на берегу торгового порта г. Ялта

Метеоданные	
Температура, С	+10
Осадки	нет
Направление и скорость ветра, м/с	В - 1 м/с

Параметры	Время
Возникновение	09-20
Поступление на пульт ЕДДС	09-24
Доклад в ГУ/РЦ/НЦУКС	09-26
Прибытие пожарных расчетов	09-35

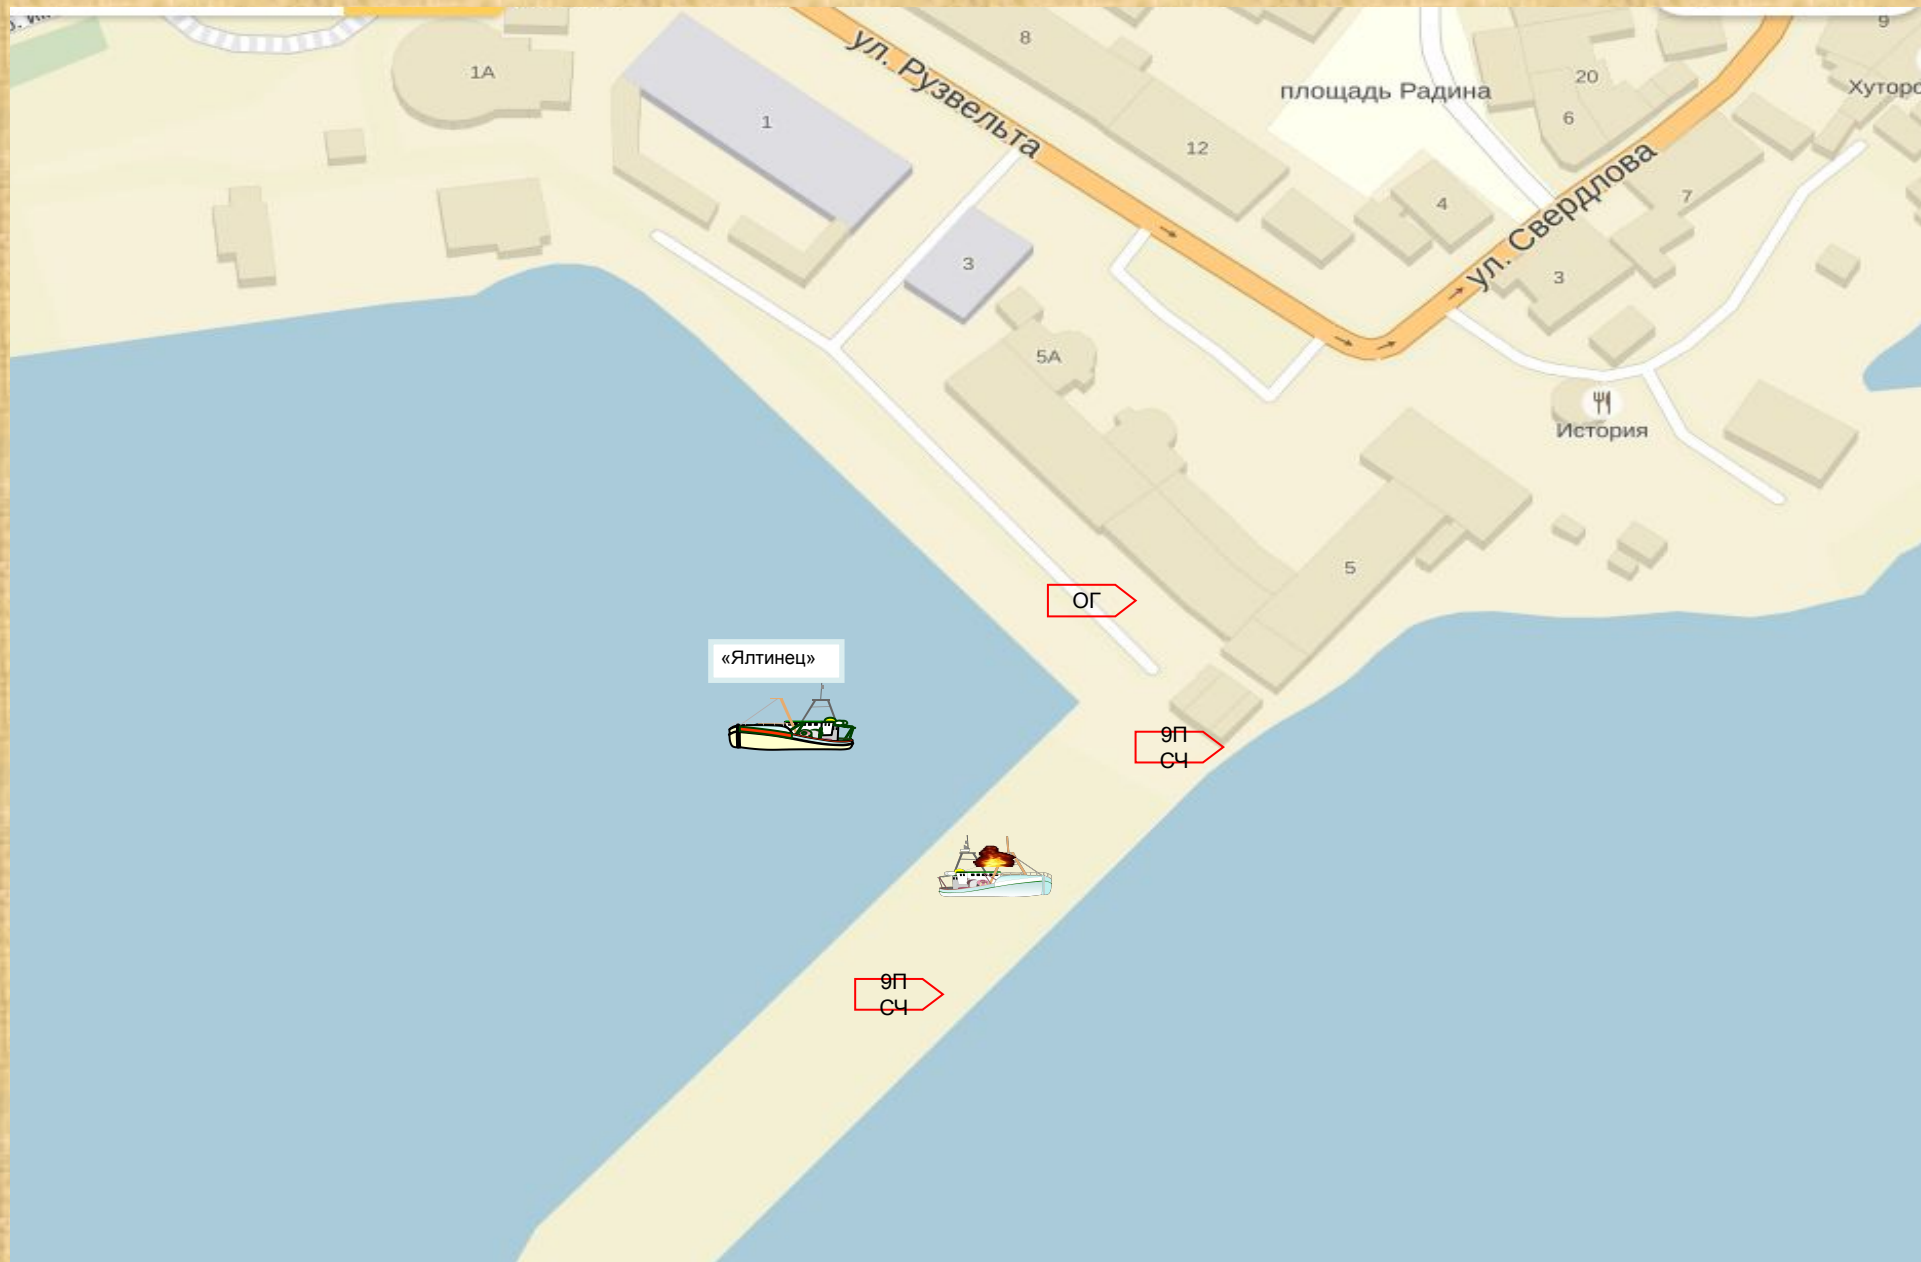
СХЕМА РАССТАНОВКИ СИЛ И СРЕДСТВ

Наименование	Количество	
	л/с, чел.	тех.ед.
От МЧС России	15	3
Морпорт	2	1
Всего	17	4

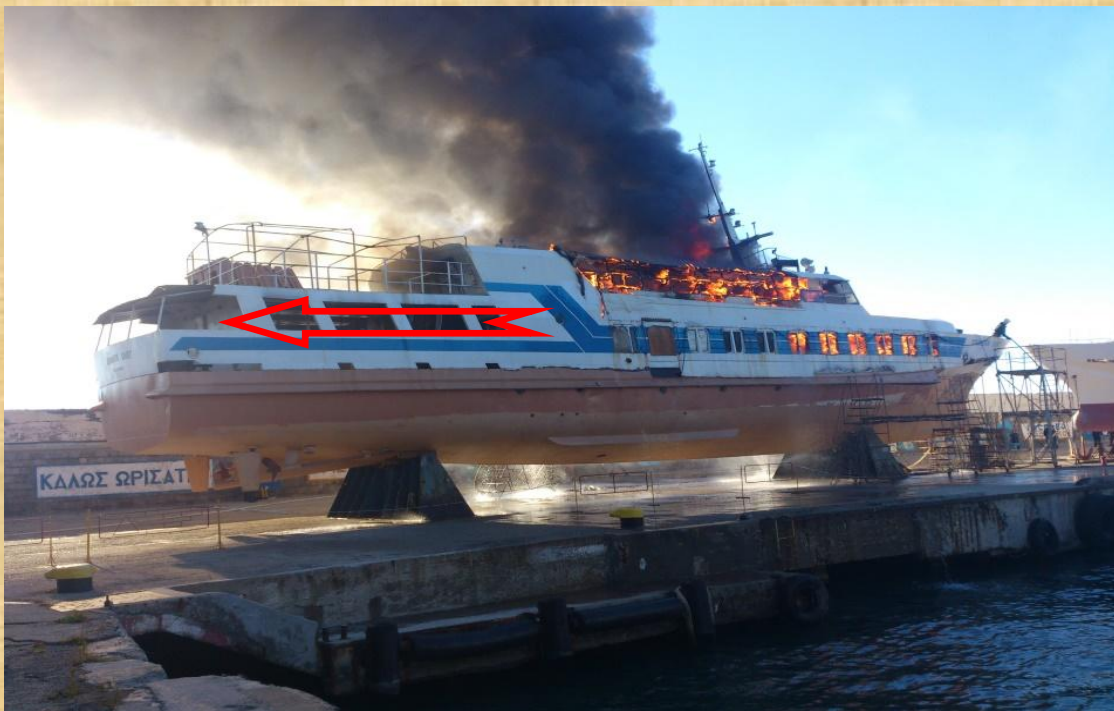
Горение на судне «Саманта Смит». Вид со стороны правого борта судна. Красной стрелкой показано направление развития пожара

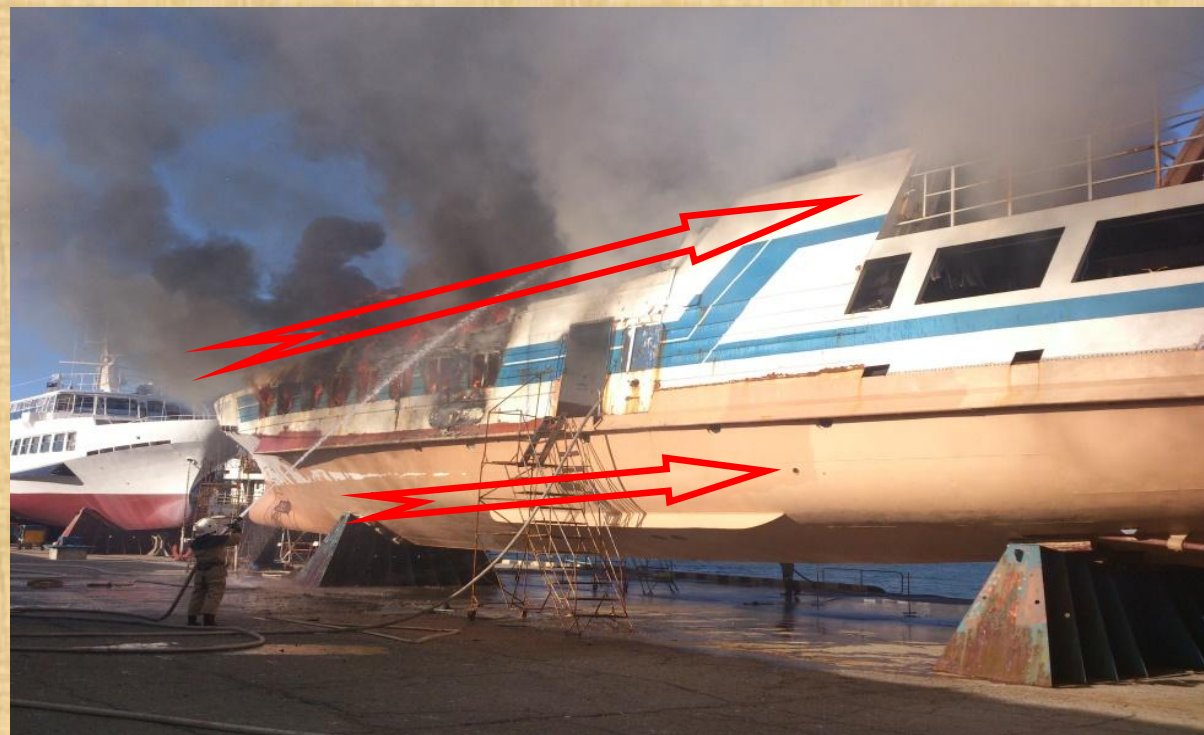
Горение на судне «Саманта Смит». Вид со стороны левого борта судна. Красными стрелками показано направление развития пожара

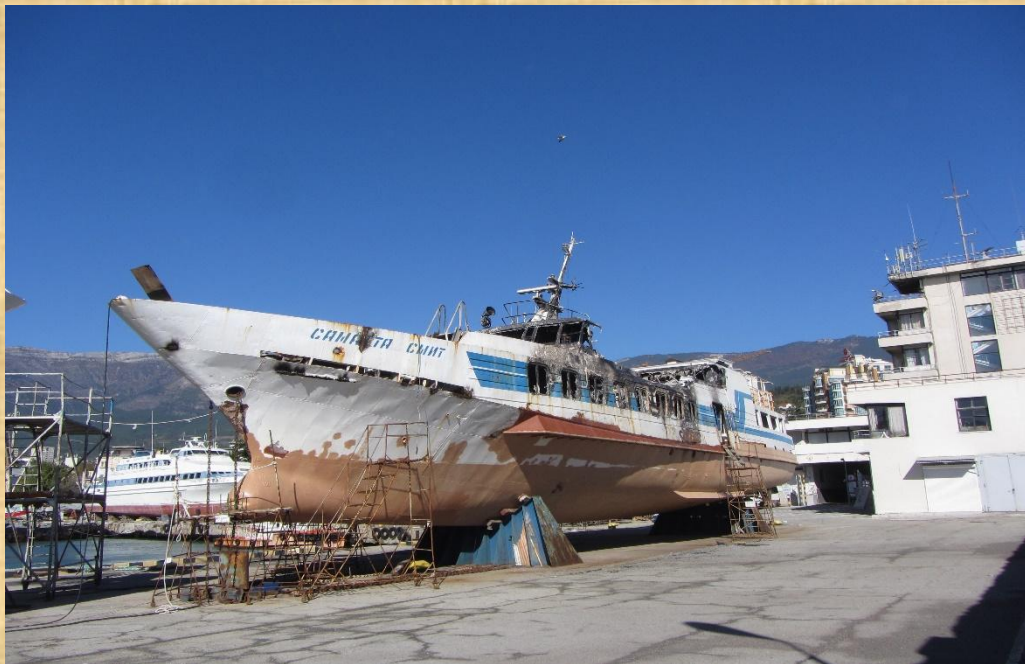
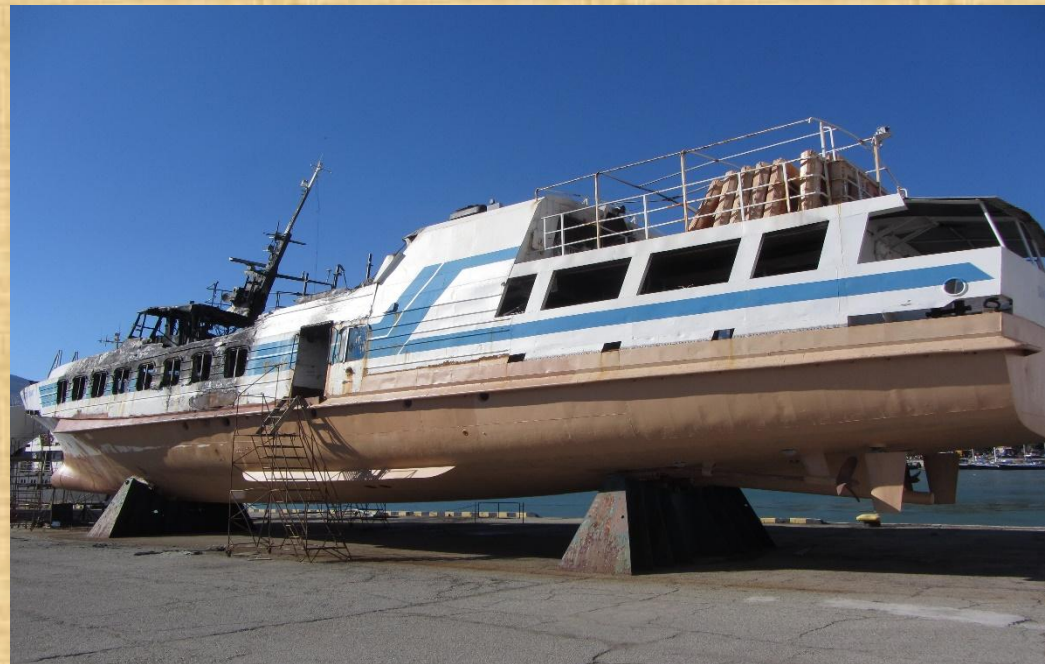
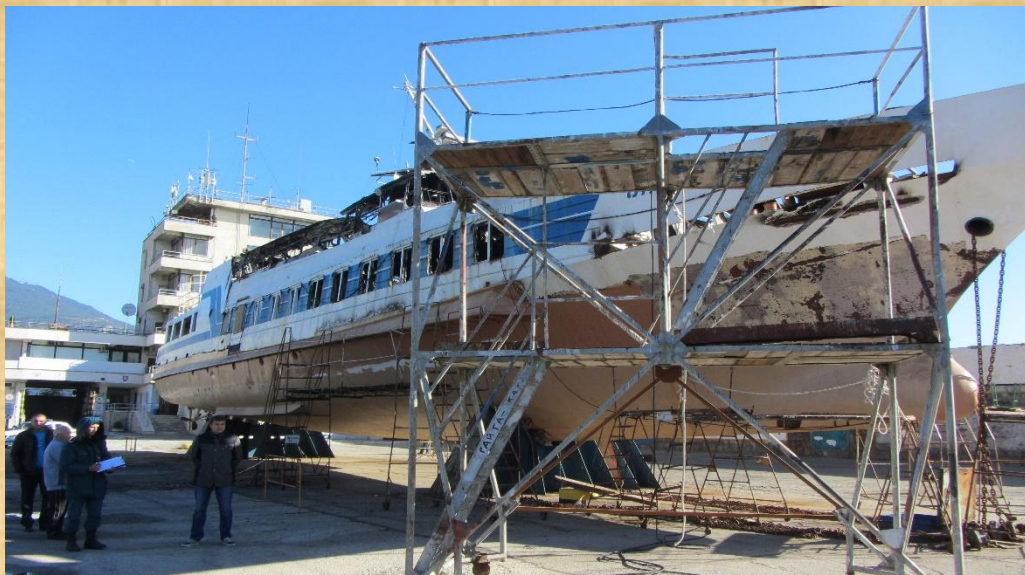
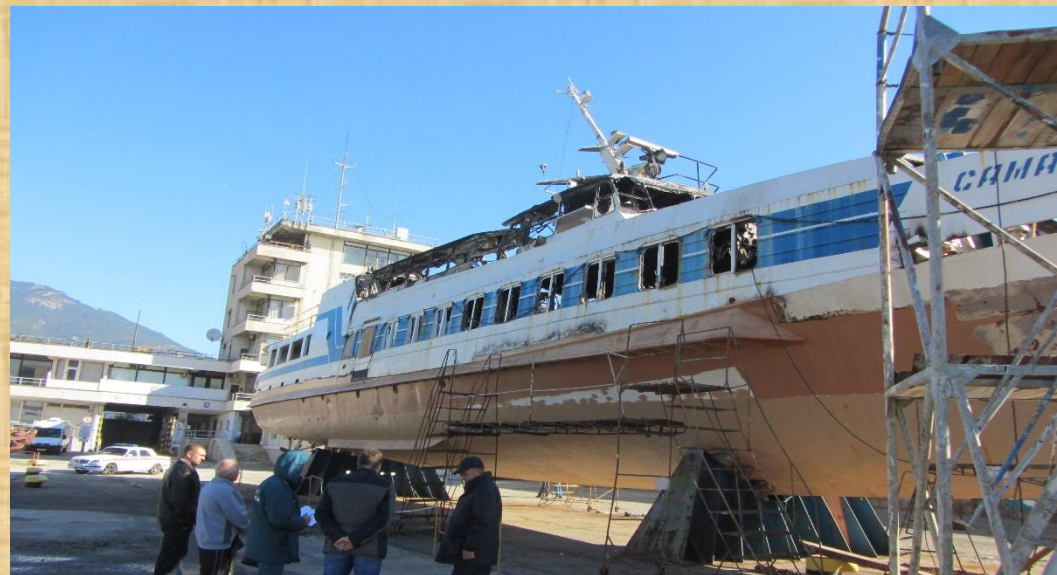
Визуализация теплохода «Саманта Смит» с разных ракурсов.

Очаг пожара расположен в носовой части судна – прогулочного теплохода «Саманта Смит», во внутреннем пространстве помещения пассажирского салона, ближе к правому борту судна, на конструктивных элементах судна, которыми являются элементы обшивки и изоляции судна.

Непосредственной технической причиной пожара послужило воспламенение горючих материалов конструктивных элементов судна - прогулочного теплохода «Саманта Смит», находящихся в пространстве подволока помещения носового пассажирского салона, ближе к правому борту судна, от теплового проявления электрической энергии, возникшего при аварийном режиме работы участка электрической сети, находившегося в очаге, а именно во внутреннем пространстве помещения пассажирского салона судна, расположенного в его носовой части, ближе к правому борту судна.
